**Erforschung des geologischen Untergrundes von Niederösterreich durch
die Dokumentation künstlicher Geländeaufschlüsse an Baustellen mit
rohstoffwissenschaftlichen, umweltrelevanten und
grundlagenorientierten Schwerpunkten**

**Monitoring geologischer Aufschlüsse durch Bauvorhaben in
Niederösterreich**

Projekt NC 099 / 2022-2024
Jahresendbericht 2022

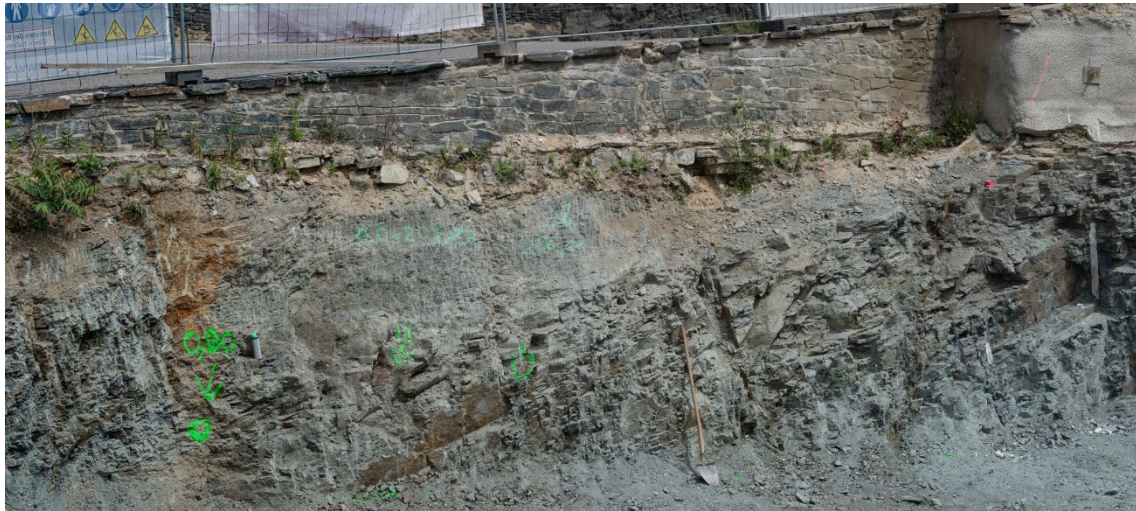
Abbildung 3: Überblick über die Baugrube Langenloiser Straße, Nordwand bis NE-Ecke oben, Ostwand ab NE-Ecke unten, Fotos und Stich von Robert Supper.

Die bearbeitete Baugrube hatte in etwa eine West-Ost Erstreckung von 21 m und eine Nord-Süd Erstreckung von 39 m. Durch die Hanglage ergab sich an der Ostwand eine Tiefe von bis zu 6,5 m und bis zu 3 m an der Westwand, wobei Festgestein nur bis max. 3 m ab Basis aufgeschlossen war, darüber altes Mauerwerk oder Spritzbeton-Überdeckung. Die südlichsten Meter der Ostwand waren über die gesamte Höhe zubetoniert, und im Süden grenzte das Grundstück gänzlich an das benachbarte Gebäude. Abbildung 3 zeigt zum Überblick Panorama-Fotomosaik der Nord- und Ostwand.

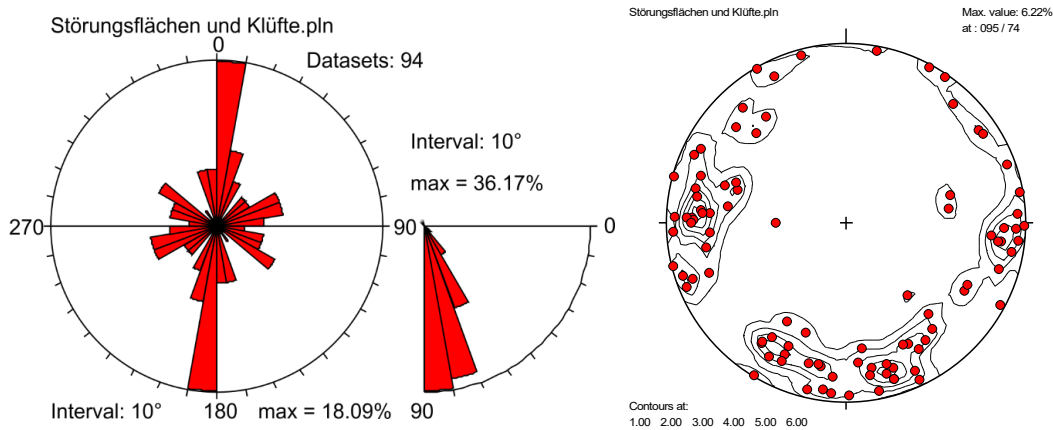
Abbildung 5: Rosendiagramm der Streichrichtungen der Scherflächen und Klüfte links, Flächenpole rechts.

Wie das Rosendiagramm zeigt, streicht der Großteil der aufgenommenen Flächen etwa N-S. Eine auffällige Störungszone dieser Streichrichtung war an der Ostwand der Baugrube aufgeschlossen. Abbildung 11 zeigt ein Überblicksfoto inklusive der später entnommenen Gesteinsprobe, sowie Details der Calcit-Ader mit subhorizontaler Striemung und unverfestigtes Störungsgestein unterschiedlicher Korngrößen. Es überlagern sich hier möglicherweise mehrere Deformationsphasen, da (siehe Dünnschliffbeschreibung unten) Calcit einen früher entstandenen Hohlraum (1) füllt, spröde deformiert (2) und wieder verfestigt wird, der Kakirit nur wenige Dezimeter entfernt aber inkohäsiv bleibt, also ev. erst durch spätere Störungsaktivität entstanden ist (3).

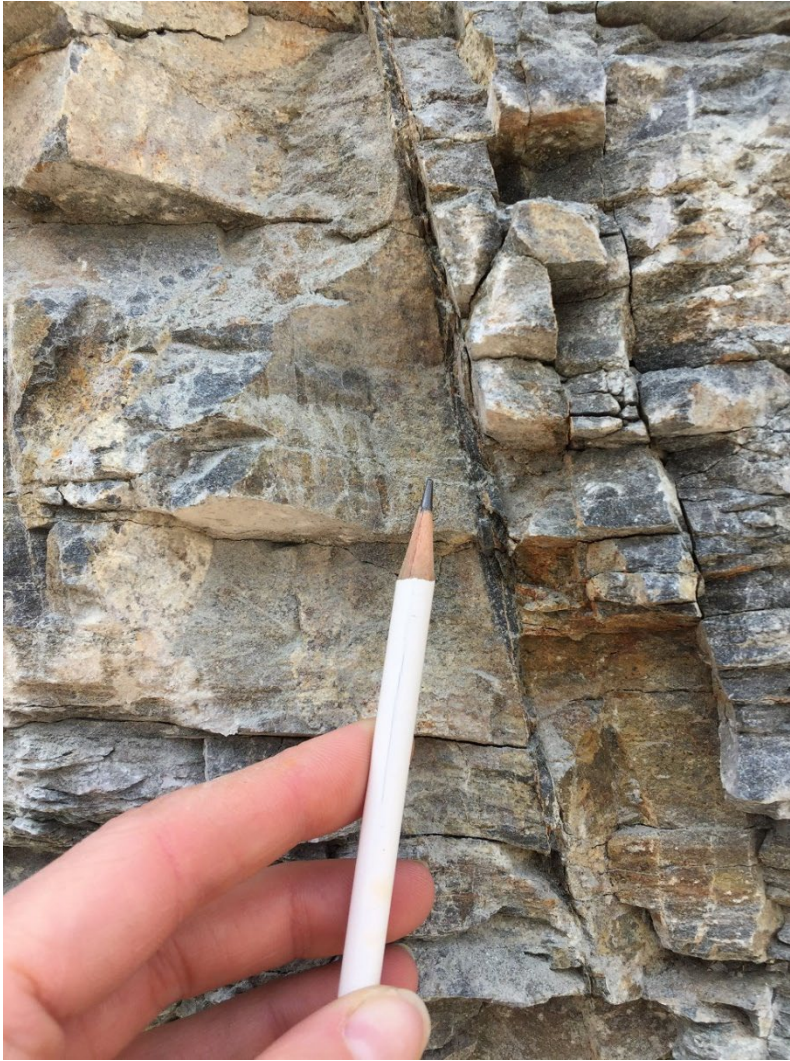
Abbildung 8: Fläche 330/70 (Westwand) mit dunkler, feinkörniger Spaltenfüllung, die als verfestigter Ultrakataklasit interpretiert wurde.

Zum NE-SW-verlaufenden Diendorf-Störungssystem passende Scherflächen kommen im Bauaufschluss Langenloiser Straße 10-12 weniger zur Geltung. Klüfte und einige Scherflächen können einer NE-SW-Streichrichtung jedoch ungefähr zugeordnet werden, wovon an einer Fläche stark verfestigter Ultrakataklasit, maximal 4 mm dick, gefunden wurde (Abb. 8). Striemung oder gar Schersinn konnte vor Ort nicht festgestellt werden. Aufgrund der Verkittung des Störungsgesteins wird diese als relativ alte Bewegungsfläche interpretiert, die bei höheren Temperaturen aktiv gewesen sein könnte und/oder noch hydrothermal durchströmt wurde. Abbildung 9 zeigt nochmal die als älter interpretierte Fläche, sowie eine ca. N-S-verlaufende Scherzone mit Störungsgestein (Bereich über dem Hammer). Eine ähnliche Struktur von der Ostwand wird als Beispiel unten beschrieben.

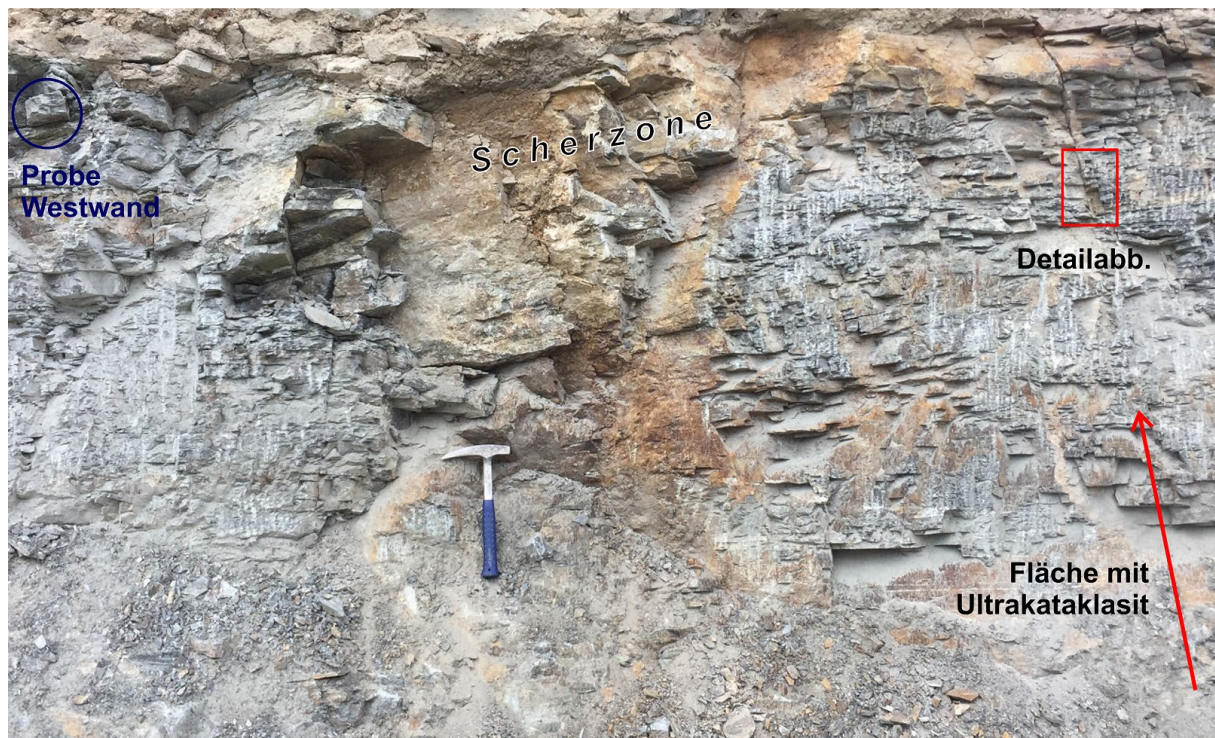
Abbildung 9: Westwand mit Fläche von Abbildung 8 (rot) und größerer Störungszone, ca. N-S-verlaufend, sowie Probenpunkt (im Kreis).

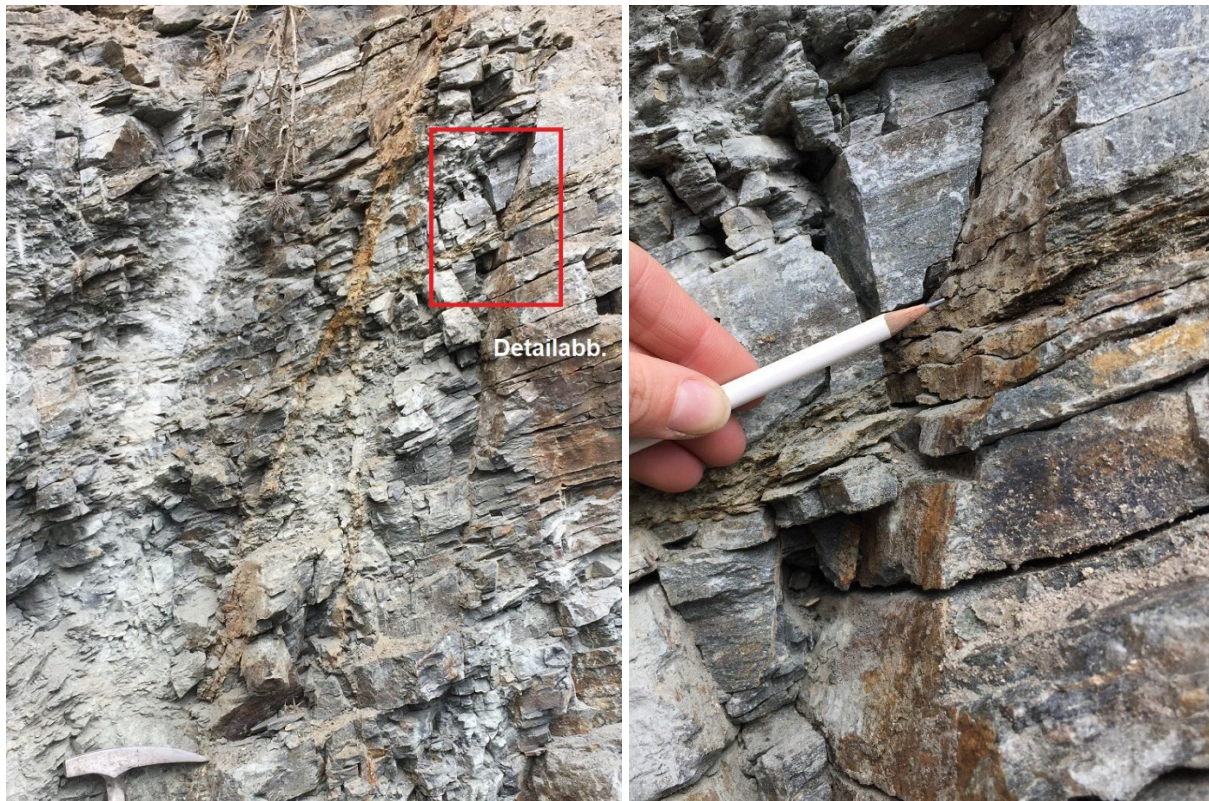
Abbildung 10: Abschiebungen Nordwand. Detailaufnahme einer Abschiebung rechts 237/80, L 251/76.

An SW-fallenden Abschiebungen nahe dem Westende der Nordwand konnte ein Versatz von zumindest etwa einem Zentimeter beobachtet werden (Abb. 10).

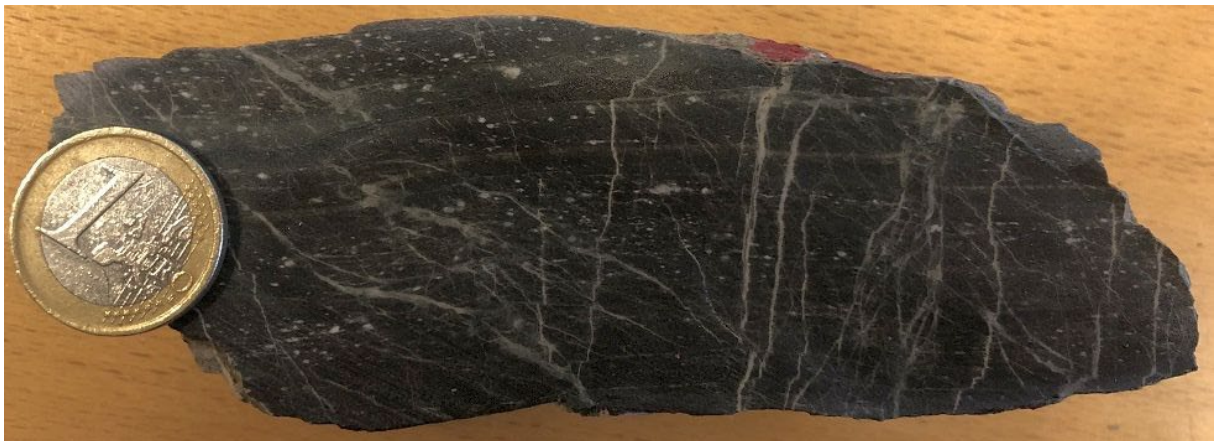
Abbildung 14: Probe Westwand geschnitten (ca. SSW-NNE).

Beschreibung: Die Schieferung ist stark ausgeprägt, die Minerale größtenteils elongiert und eingeregelt. Idiomorphe größere Kristalle weisen einen Spaltwinkel von 120° bzw. 60°, charakteristisch für Amphibole, auf. Häufig ist ein Schersinn mit Top -> NE erkennbar, teils an den Mineralen selbst (inkl. der Plagioklas-Linsen), sowie an einer langgestreckten, verkippten Boudinage.

An den feinen subvertikalen Klüften sammeln sich häufig Tonminerale, während die flacheren zweiphasigen Mineralbewuchs zeigen – mit größeren, idiomorphen Epidot-Kristallen innen, aufwachsend auf feinere außen. Die breiteren Dehnungsklüfte haben sich öfters geöffnet und sind wieder zementiert worden.

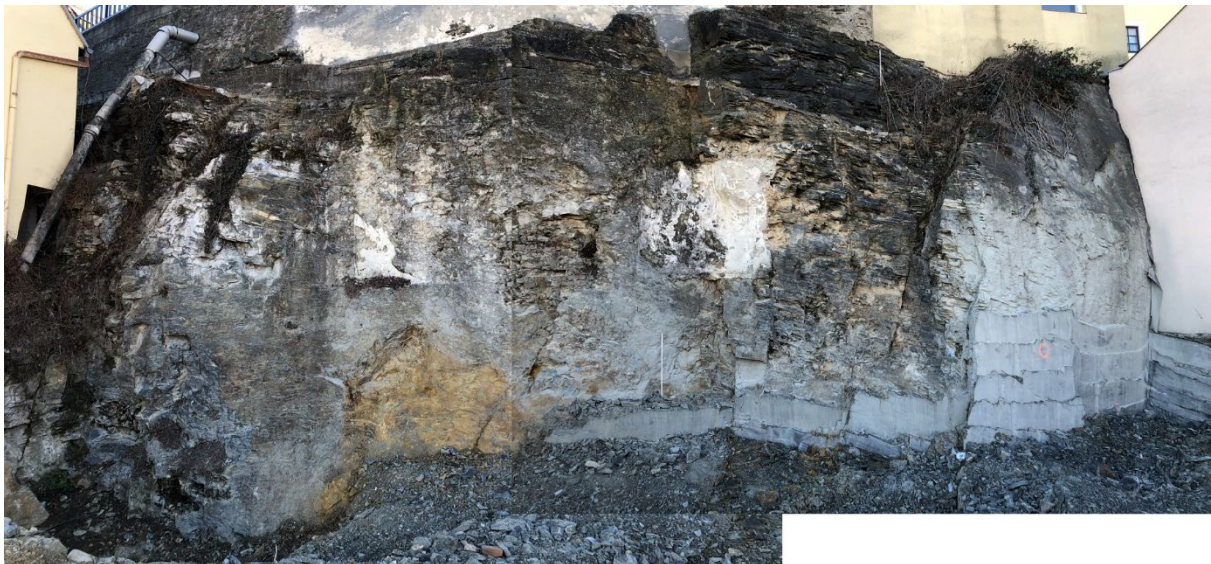
Abbildung 15: Übersicht über die Baustelle Mölkgasse 6 aus zwei aneinandergereihten Fotos mit Blick nach Osten. Der weiße Maßstab (Mitte) misst 1 m.

Die bearbeitete Baustelle hatte in etwa eine W-E-Erstreckung von 7 m und eine N-S-Erstreckung von 20 m. Ostseitig ist Gestein bis zu einer Höhe von ca. 6 m aufgeschlossen (Abb. 15), jedoch an manchen Stellen mit Mörtel überdeckt oder von Pflanzen bewachsen. Darüber schließen Mauern der benachbarten, höherliegenden Gebäude und Infrastruktur an. Der nordöstliche Bereich der Grube ist nochmals etwa um einen Meter eingetieft. Der Amphibolit, der dadurch im Osten der Nordwand noch über 2 m hoch ist, keilt zur Straßenseite nach Westen hin aus. Ein westseitiges Kellermäuerchen ist in der Vertiefung aufgeschlossen, das an einen kleinen Bereich aus spröde deformiertem anstehenden Gestein anschließt. Auch entlang der Südwand keilt das Gestein von etwa 1,4 m im Osten zur Straßenseite nach Westen hin aus. Hier ist es jedoch gänzlich glatt geschnitten, wie im südlichen unteren Bereich der Ostwand bis zu einer Höhe von maximal etwa 2 m.

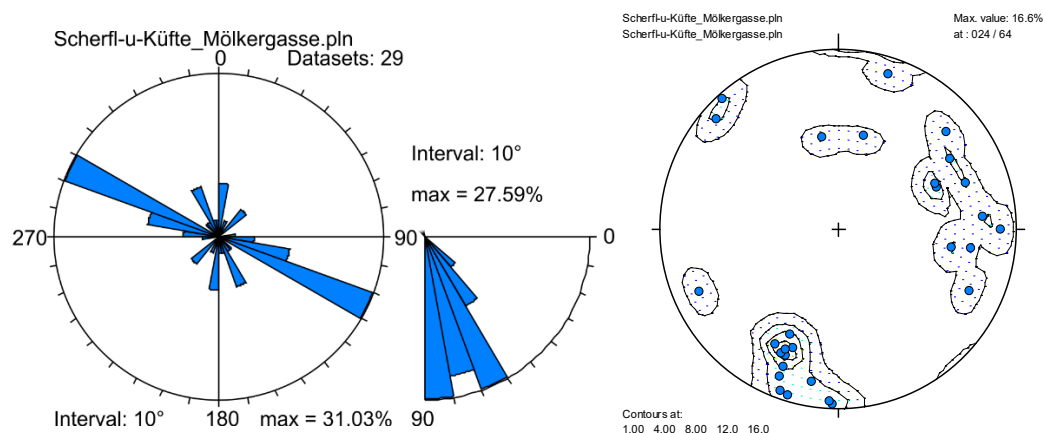
Abbildung 17: Rosendiagramm der Streichrichtungen der Scherflächen und Klüfte links, Flächenpole rechts.

Die Scherflächen vom Aufschluss in der Mölnergasse streichen größtenteils N-S und NNW-SSE, wohingegen sie in jenem der Langenloiser Straße eher N-S bis NNW-SSW verlaufen. Zwei Flächen fallen nach Süden ein, was in der Langenloiser Straße nicht beobachtet wurde. Die gesicherten Bewegungsrichtungen, anhand derer die Kompressionsachse P (rot) und Extensionsachse T (blau) berechnet wurden (Abb. 19, rechter Plot), wurden hauptsächlich an verschiedenen Stellen einer einzigen größeren Scherfläche beobachtet. Das steile abschiebende Linear war meist eindeutig, an wenigen Flächen könnte (zusätzlich) seitenverschiebende oder schrägabschiebende Bewegung stattgefunden haben. Die W- und E-gerichteten Abschiebungen beschreiben eine W-E-Extension,

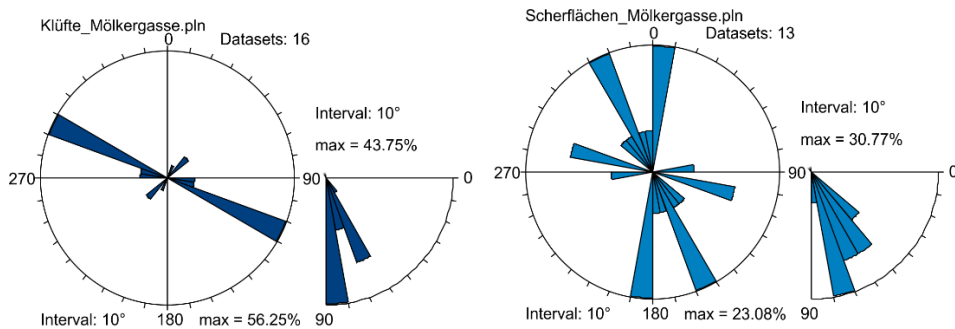
Abbildung 18: Rosendiagramme für Streichrichtungen der Klüfte links, für Streichrichtungen der Scherflächen rechts.

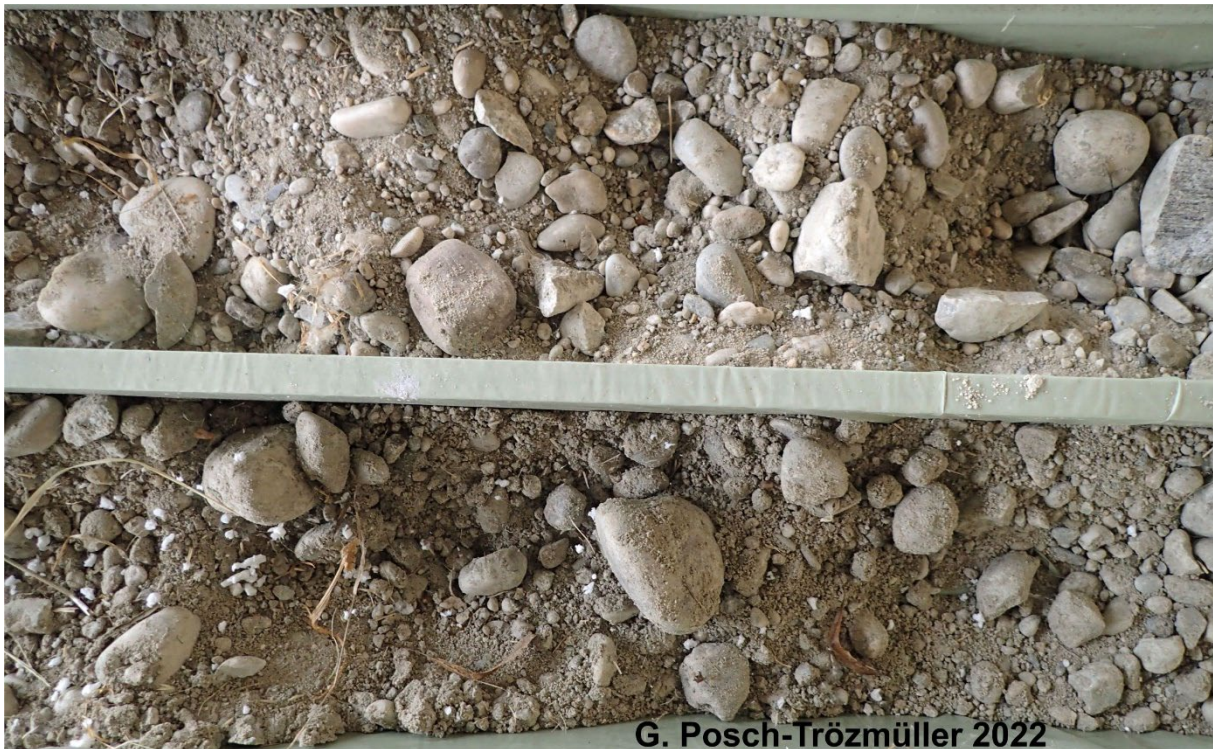
Abb. 27: Detail von KB 1: 2,4 bis 2,9 m: Gut gerundeter, stark sandiger Kies.

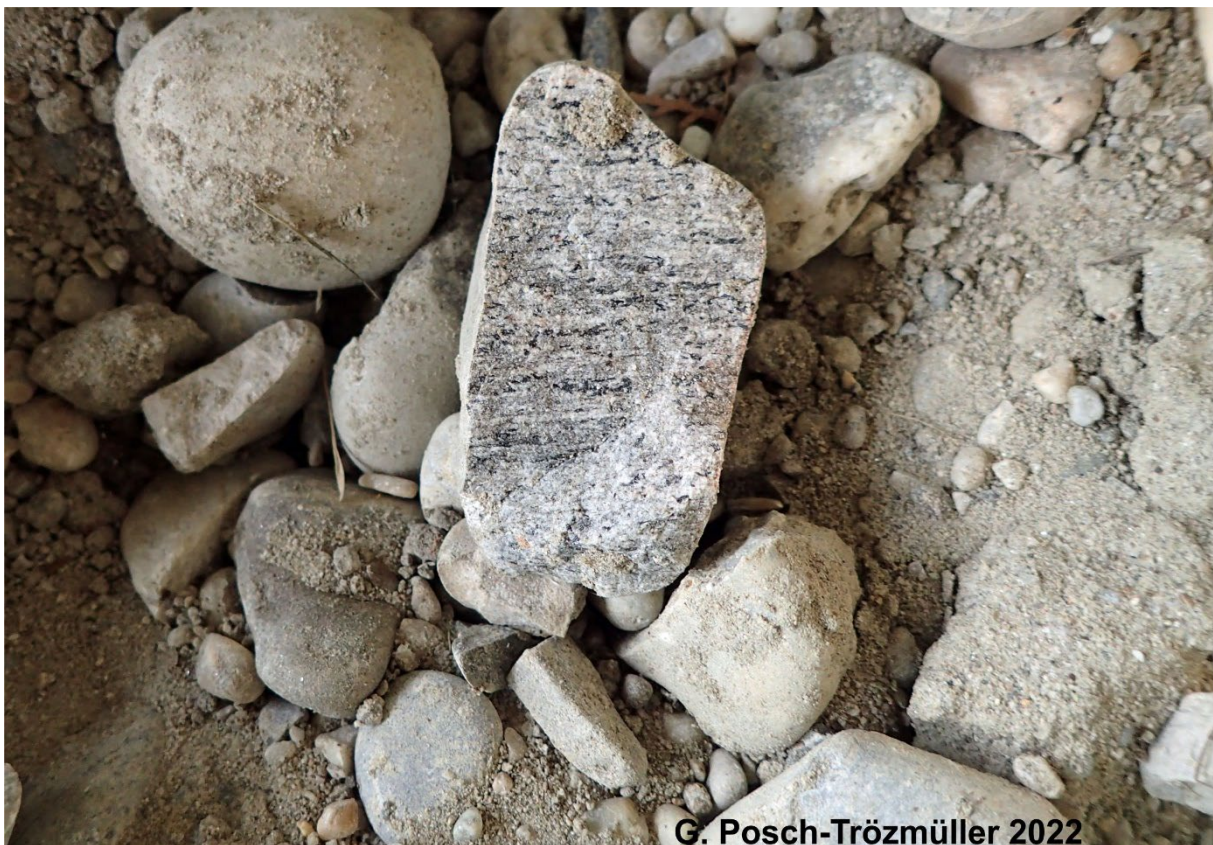
Abb. 28: Detail von KB 1: Gneis-Komponente (vmtl. Gföhl-Gneis) in 2,9 m Tiefe.

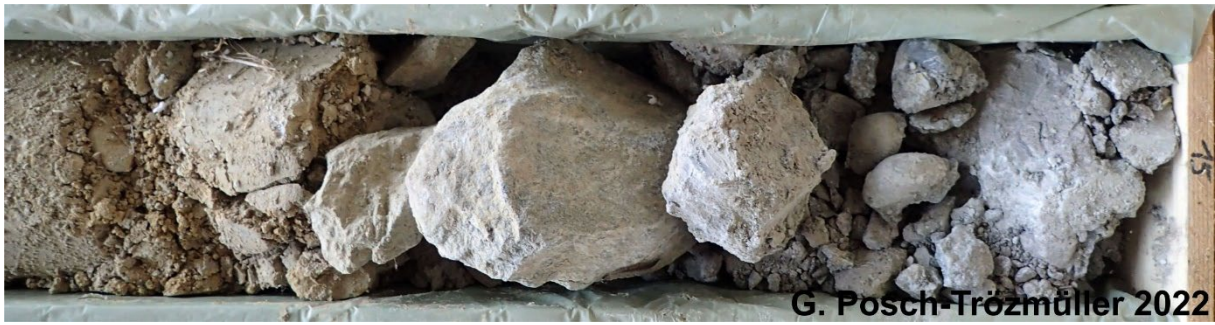
Abb. 29: Detail von KB 1: 14,5 bis 15,0 m: Kies in brauner Matrix (links), große Blöcke aus Gneis (Mitte), gut gerundeter Kies in grauer, feinkörniger Matrix (rechts).

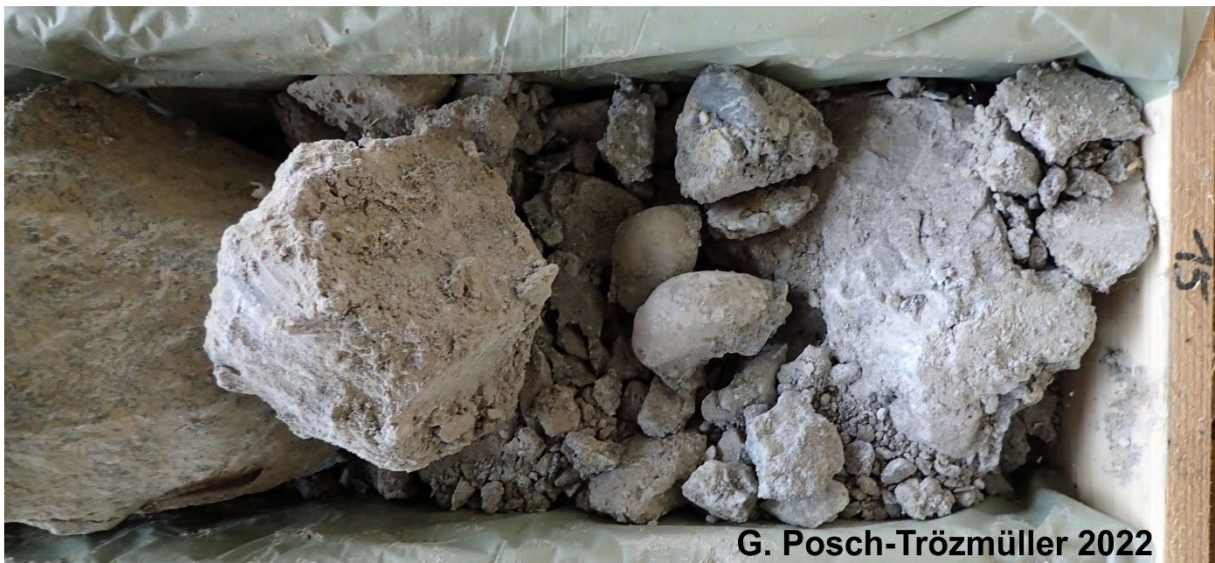
Abb. 30: Detail von KB 1: 14,8 bis 15,0 m: sehr gut gerundete Kieskomponenten in grauer Matrix.

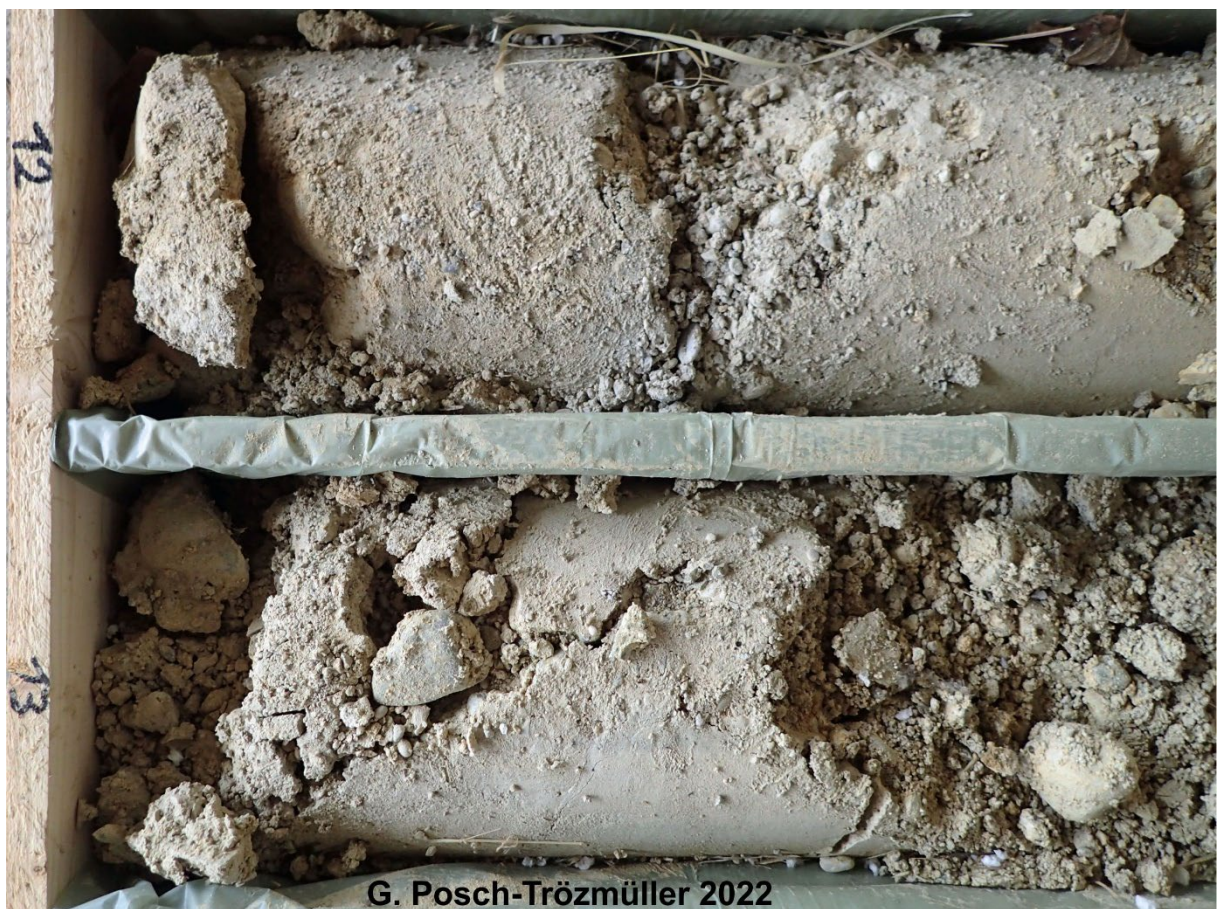
Abb. 34: KB 2 Badearena Krems - Detail von KB 2 in 12 und 13 m Tiefe: gut gerundete Kiese in schluffig-sandiger Matrix.

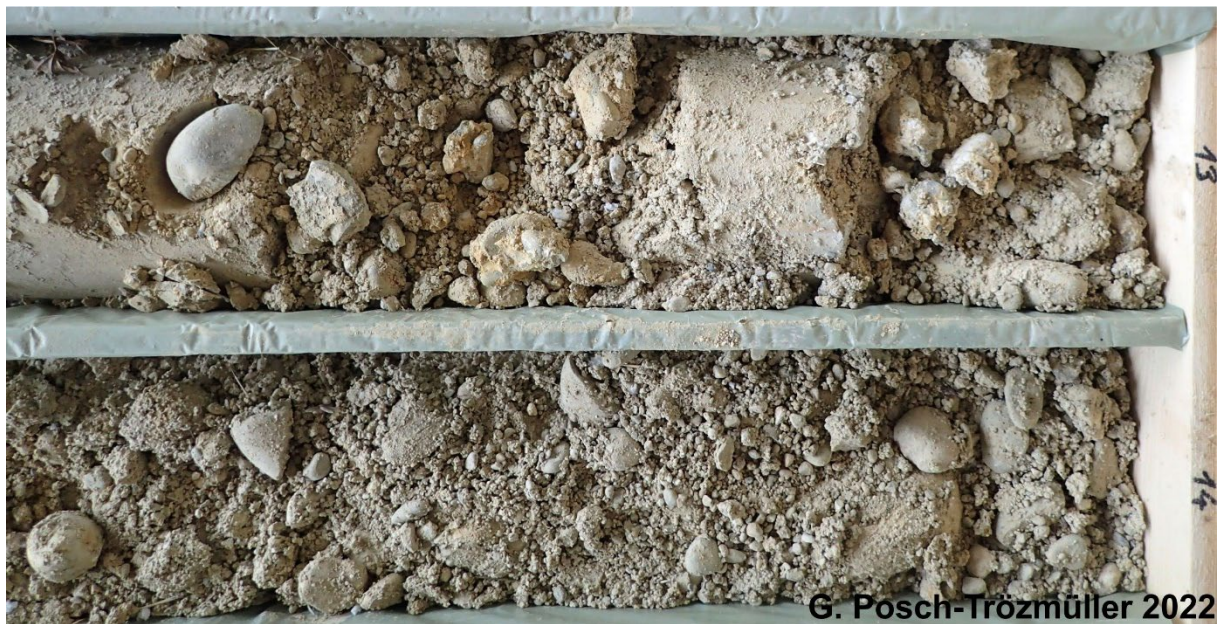
Abb. 35: KB 2 Badearena Krems - Detail in 13 und 14 m Tiefe: gut gerundete Kiese in schluffig-sandiger Matrix.

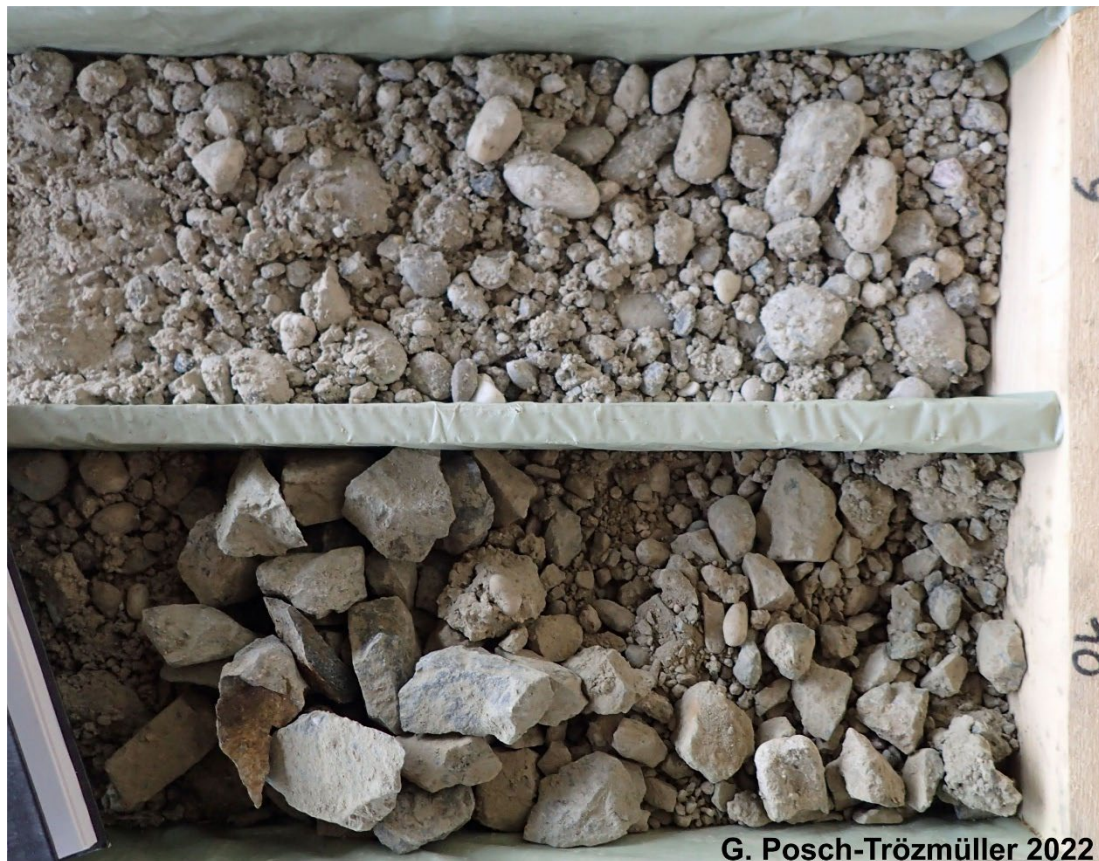
Abb. 38: KB 3 Badearena Krems - Detail von KB 3 in 9 und 10 m Tiefe: Sandiger, gut gerundeter Kies in 9 m Tiefe (oben), zerbohrter Block aus Amphibolit in 9,7 – 9,9 m Tiefe und gut gerundeter, sandiger Kies in 9,9 – 10,0 m Tiefe (unten).

Die hangenden vier Meter der Kernbohrung werden vorwiegend durch feine Sedimente (Feinsand, Schluff) eingenommen, Kies ist hier nur untergeordnet vertreten. Darunter folgt Kiessand der Donau bis in eine Tiefe von 9,7 m. Von 9,7 bis 9,9 m Tiefe finden sich die Bruchstücke eines zerbohrten Blocks aus Amphibolit. Darunter – von 9,9 bis 10,0 m Tiefe – sind bei genauer Betrachtung wiederum gut gerundete Kiese in schluffig-sandiger Matrix unter den kantigen Bruchstücken zu finden, was beweist, dass in der Bohrung lediglich Sedimente der Donau erbohrt wurden, nicht aber das kristalline Basement. In 4,3 m wurde der Grundwasserspiegel erbohrt (Bodengutachten/ Bohrprofile im Auftrag des Magistrats der Stadt Krems, 3500 Krems vom 16.06.2021).

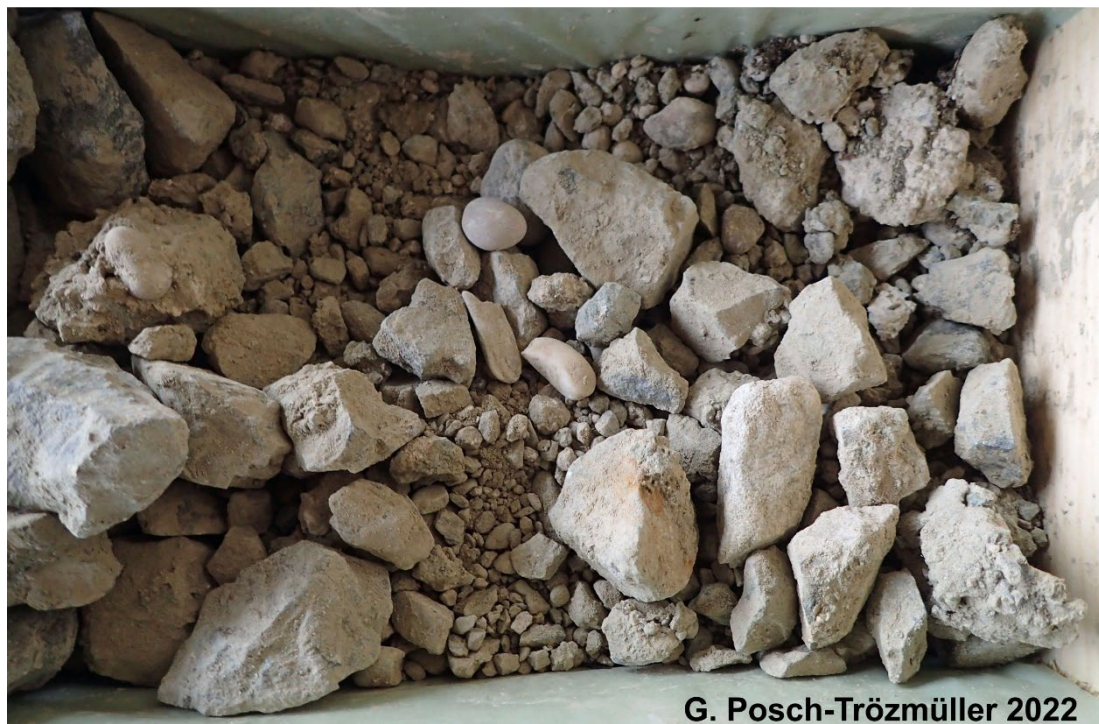
Abb. 39: KB 3 Badearena Krems - Detail von KB 3 in 9,8 bis 10,0 m Tiefe: kantige Bruchstücke eines zerbohrten Amphibolit-Blocks (links), darunter gut gerundete, sandige Kiese (mit kantigen Komponenten) in 9,9 bis 10 m Tiefe (rechts).

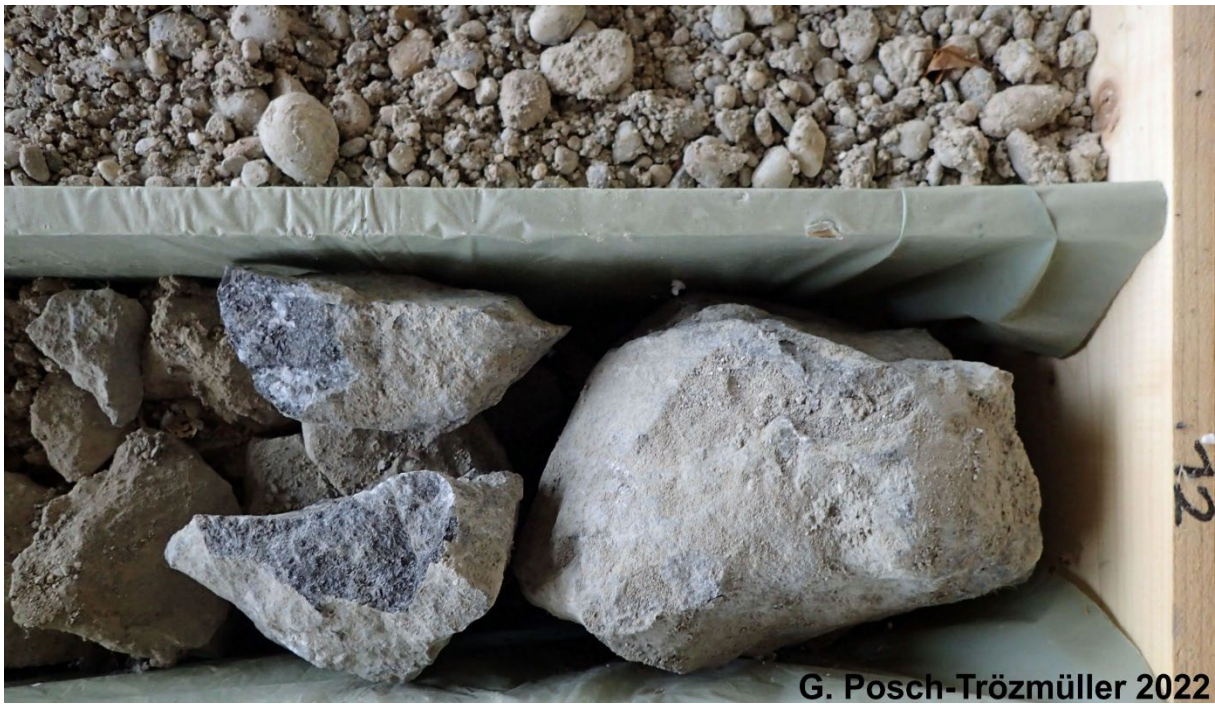
Abb. 43: Detail von KB 4 in 11,7 – 12,0 m Tiefe: Blöcke aus Amphibolit.

Die oberen 3 m der Bohrung wurden von schwach kiesigem Feinsand und Schluff dominiert, darunter folgten Kiessande bis 11,5 m Tiefe. Die untersten 50 cm der Bohrung wurden von Blöcken aus Amphibolit eingenommen, wobei es sich bei den meisten um Bruchstücke (zerbohrt?) handelte, der größte Block wies eine leichte Abrundung der Kanten auf. Möglicherweise handelt es sich dabei um eine basale Blocklage der quartären Ablagerungen, unter der der neogene Untergrund zu finden ist.

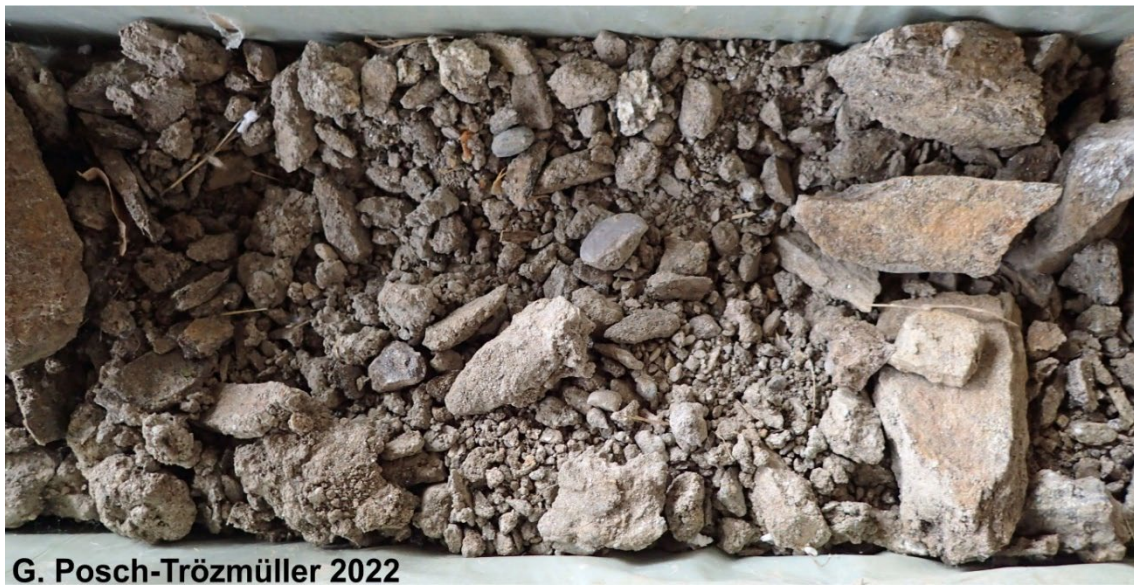
Abb. 46: KB 5 Badearena Krems - Detail in 9,3 bis 9,6 m Tiefe: Bruchstücke aus verwittertem Kristallin, mit vereinzelt gut gerundeten Kiesen.

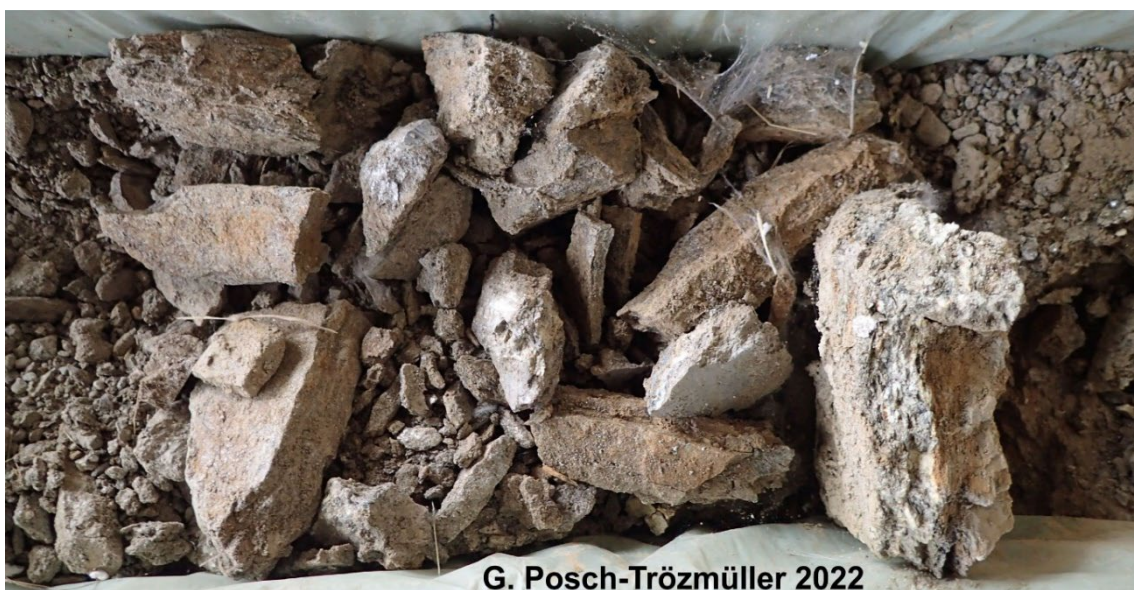
Abb. 47: KB 5 Badearena Krems - Detail in 9,5 bis 9,8 m Tiefe: Bruchstücke aus verwittertem Gneis und Glimmerschiefer.

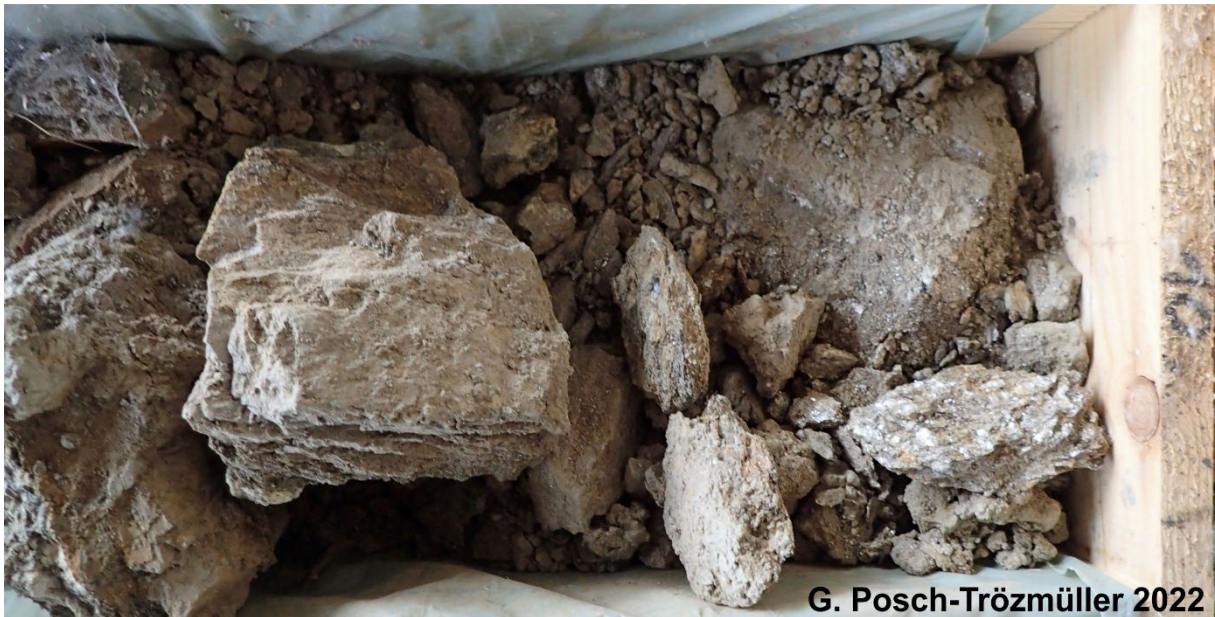
Abb. 48: KB 5 Badearena Krems - Detail in 9,8 bis 10 m Tiefe: Bruchstücke aus verwittertem Glimmerschiefer.

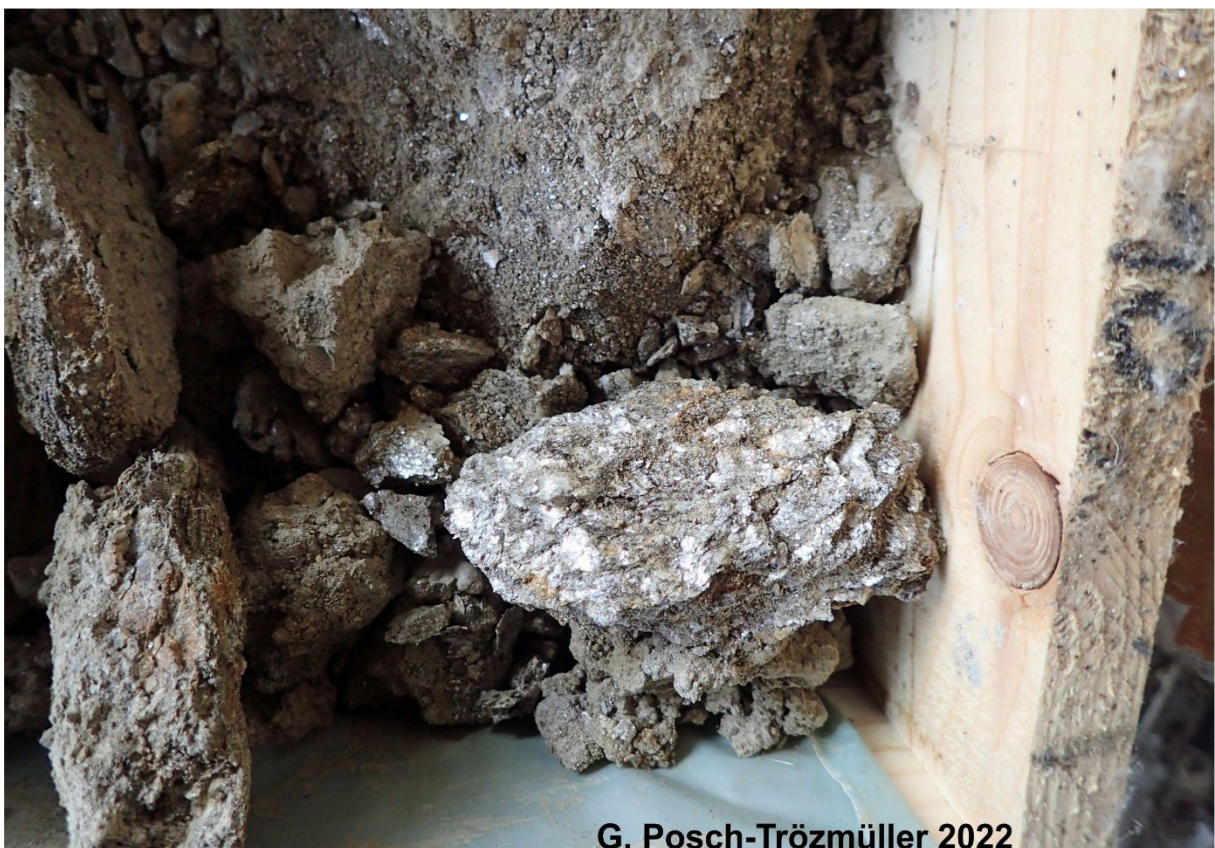
Abb. 49: KB 5 Badearena Krems - Detail in 10 m Tiefe: Verwitterter Glimmerschiefer.
