**Erforschung des geologischen Untergrundes von Niederösterreich durch
die Dokumentation künstlicher Geländeaufschlüsse an Baustellen mit
rohstoffwissenschaftlichen, umweltrelevanten und
grundlagenorientierten Schwerpunkten**

**Monitoring geologischer Aufschlüsse durch Bauvorhaben in
Niederösterreich**

Projekt NC 099 / 2022-2024
Jahresendbericht 2022

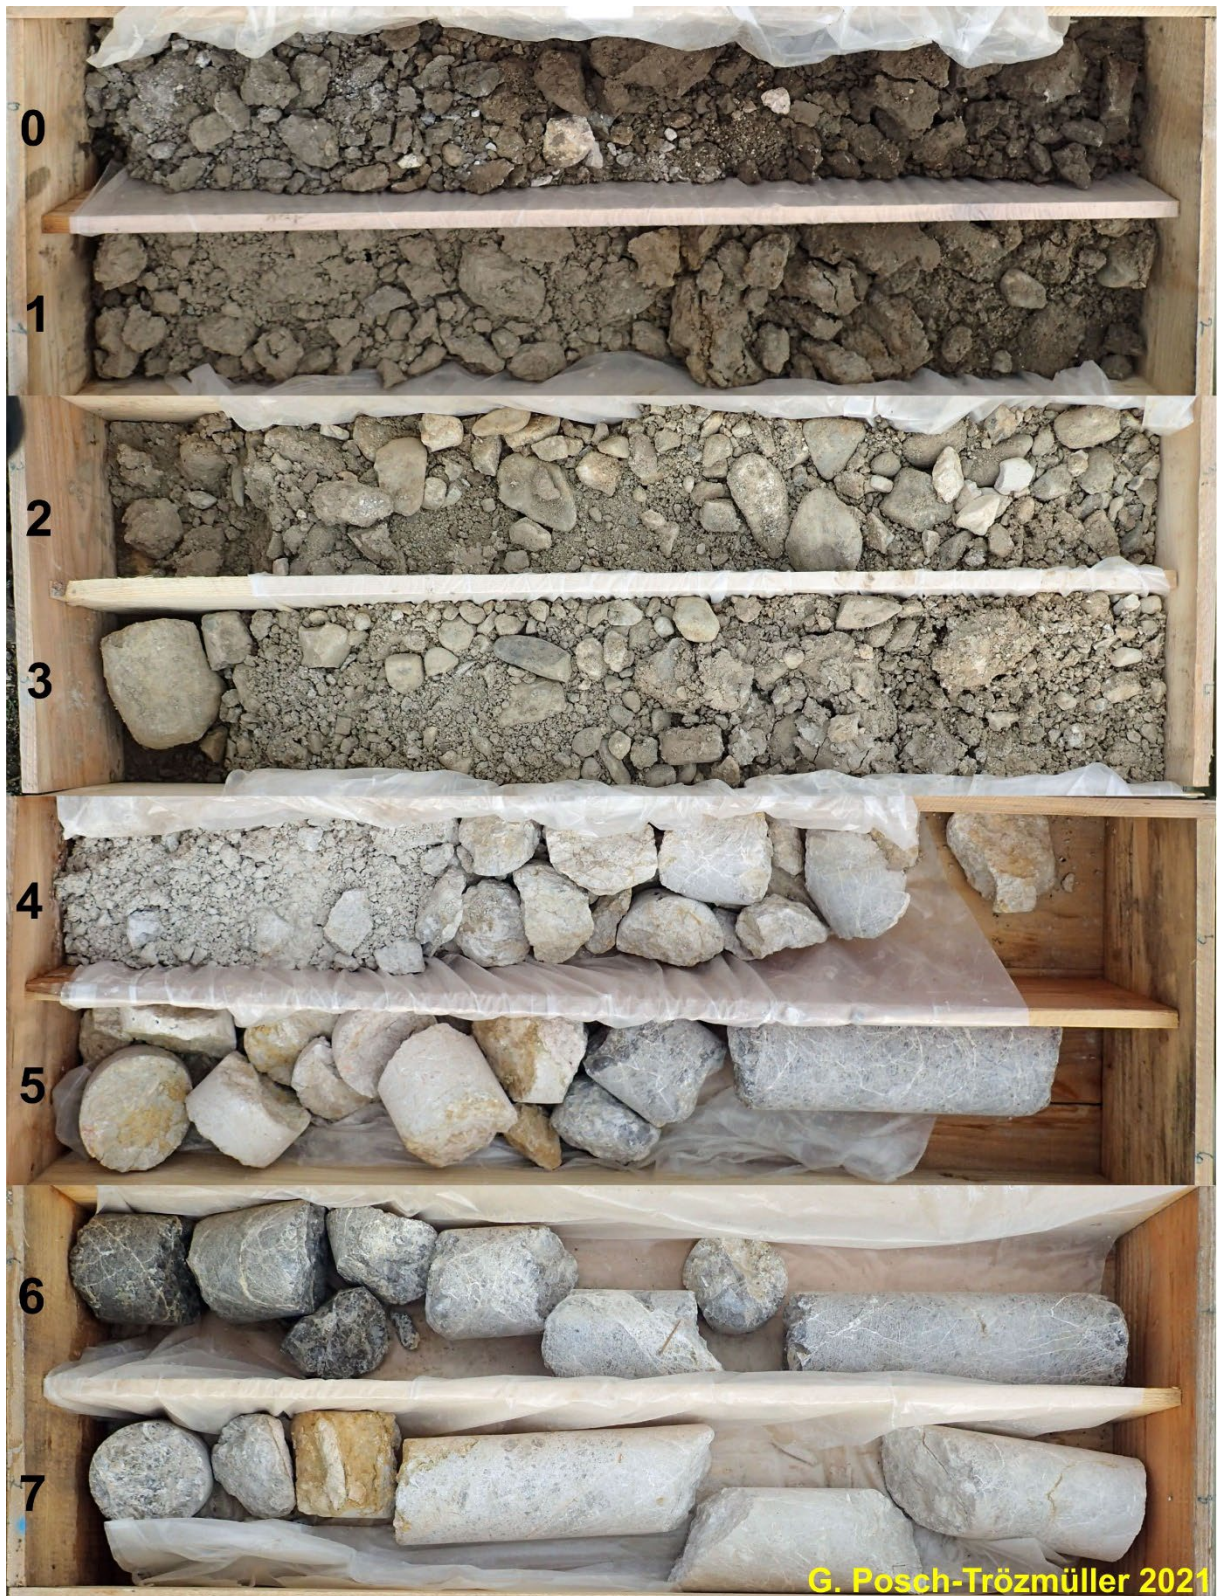
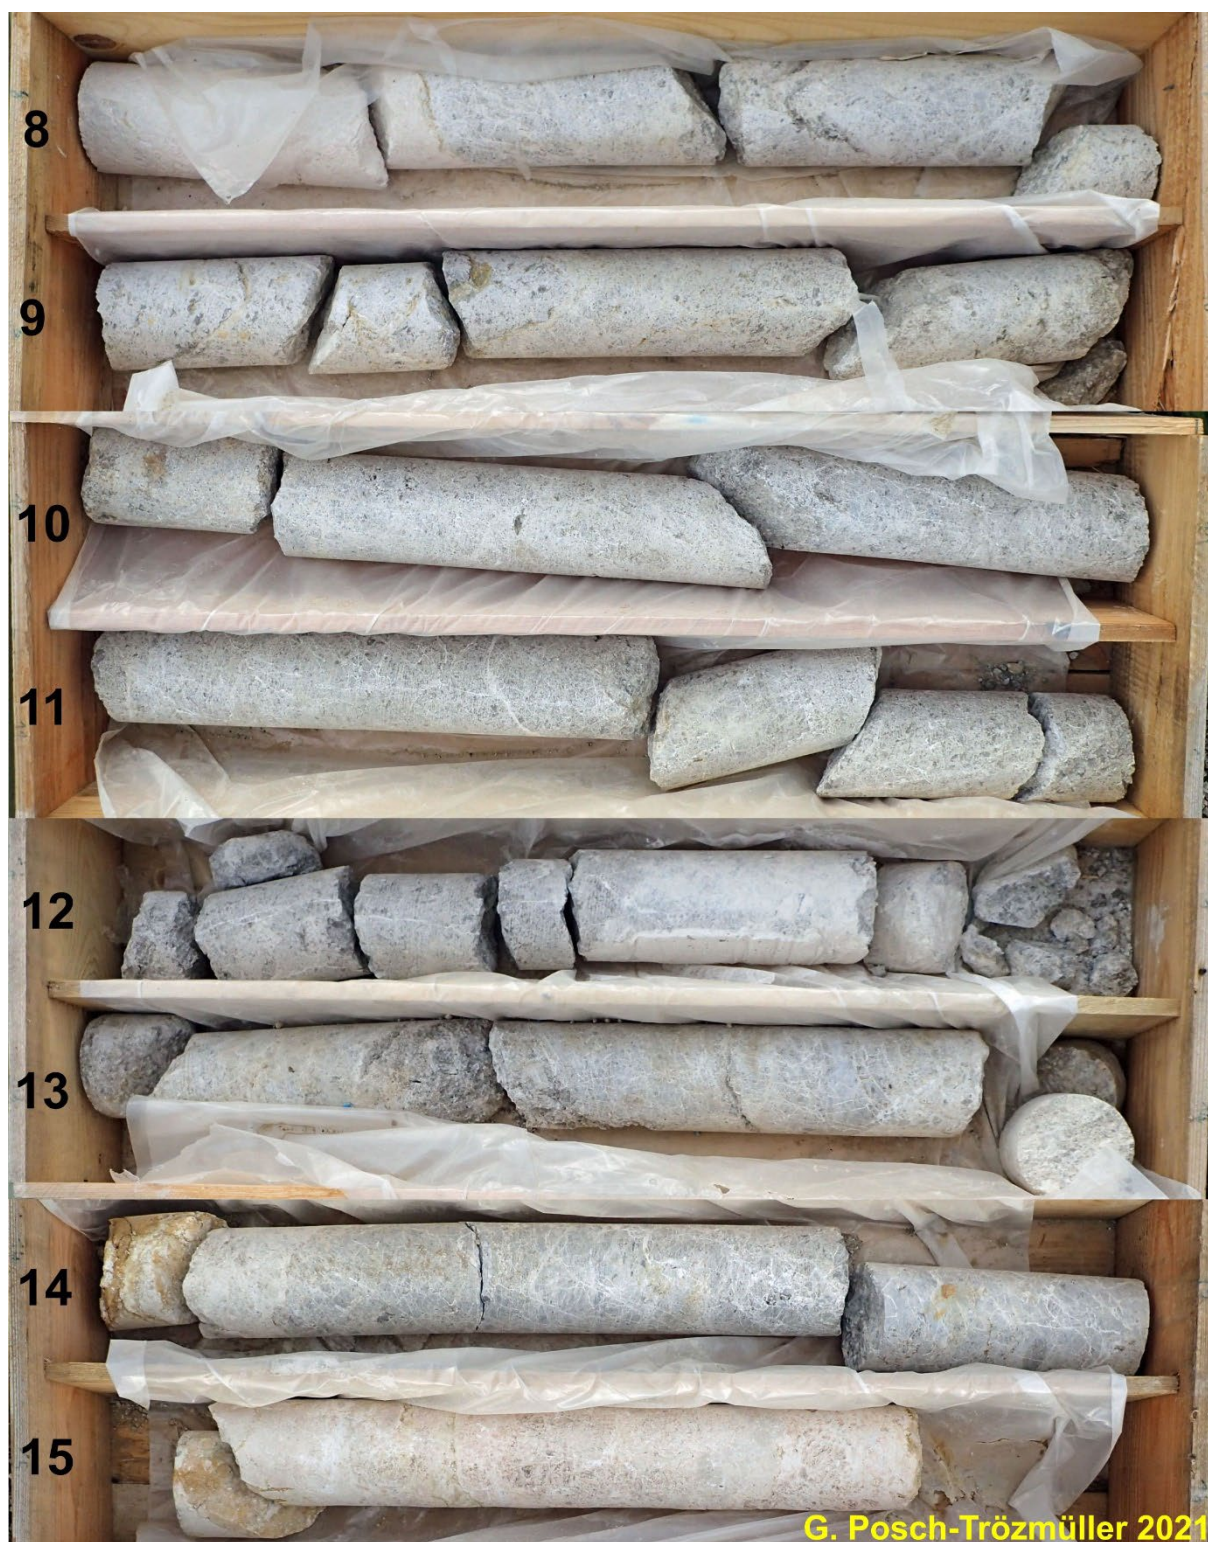
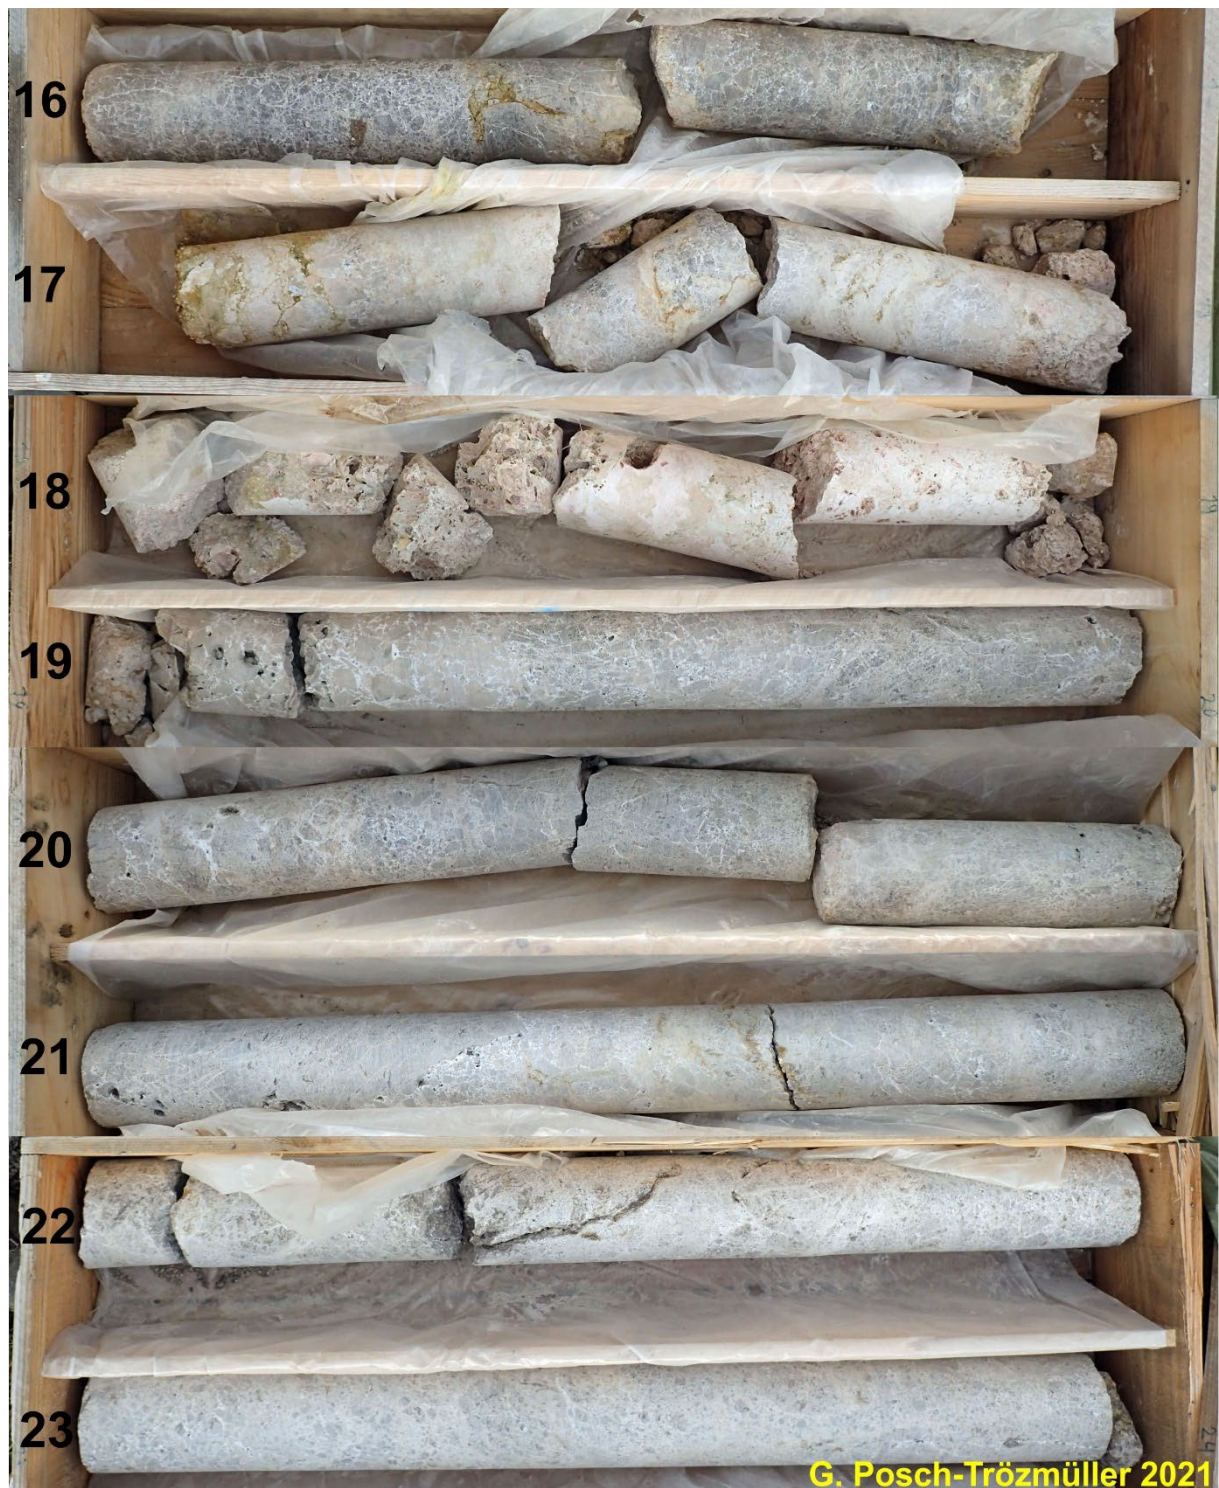
Unter 2,1 m braunem, teils sandig-kiesigem Schluff wurden etwa 2 m Kiessand erbohrt. Darunter folgte bereits Dolomit (Hauptdolomit). Die Bohrkerne waren bis 7,3 m Tiefe stark zerbrochen, an den Bruchflächen, die meist Kluftflächen darstellten, waren hellbraune Belege zu sehen. Mit Calcit verheilte Klüfte waren zahlreich vorhanden. Der Hauptdolomit mit feinem Netzwerk an Calcitklüften ging in weiterer Folge in eine Brekzie bis Rauhwacke über, wobei dieser Übergang fließend verlief. Sauer (2021) zog diese Grenze in 15 m Tiefe. Ein Kernverlust von 15,7 bis 16,1 m Tiefe ließ eine Großkluft mit Feinkornfüllung vermuten (Sauer, 2021). Zwischen 18,0 und 19,3 m waren besonders deutliche Rauhwacken-artige Hohlräume zu beobachten. Abb. 58 bis Abb. 61 liefert die Fotodokumentation zur Kernbohrung.

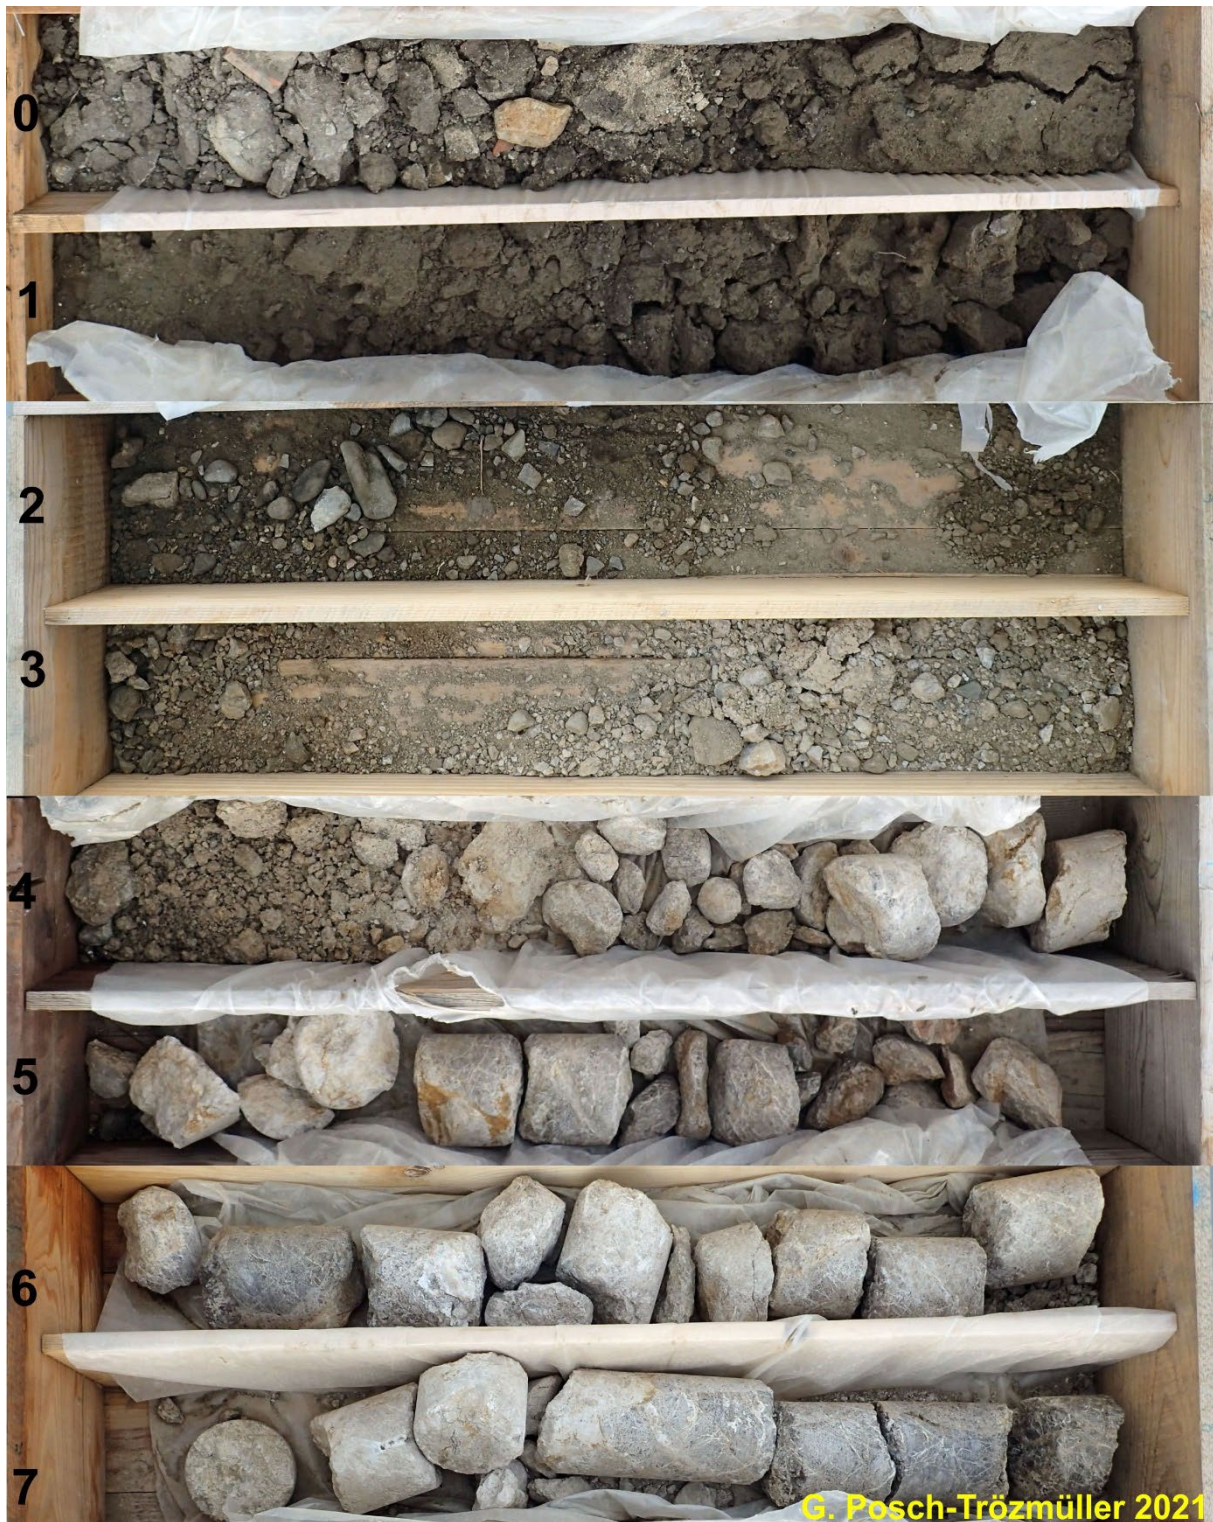
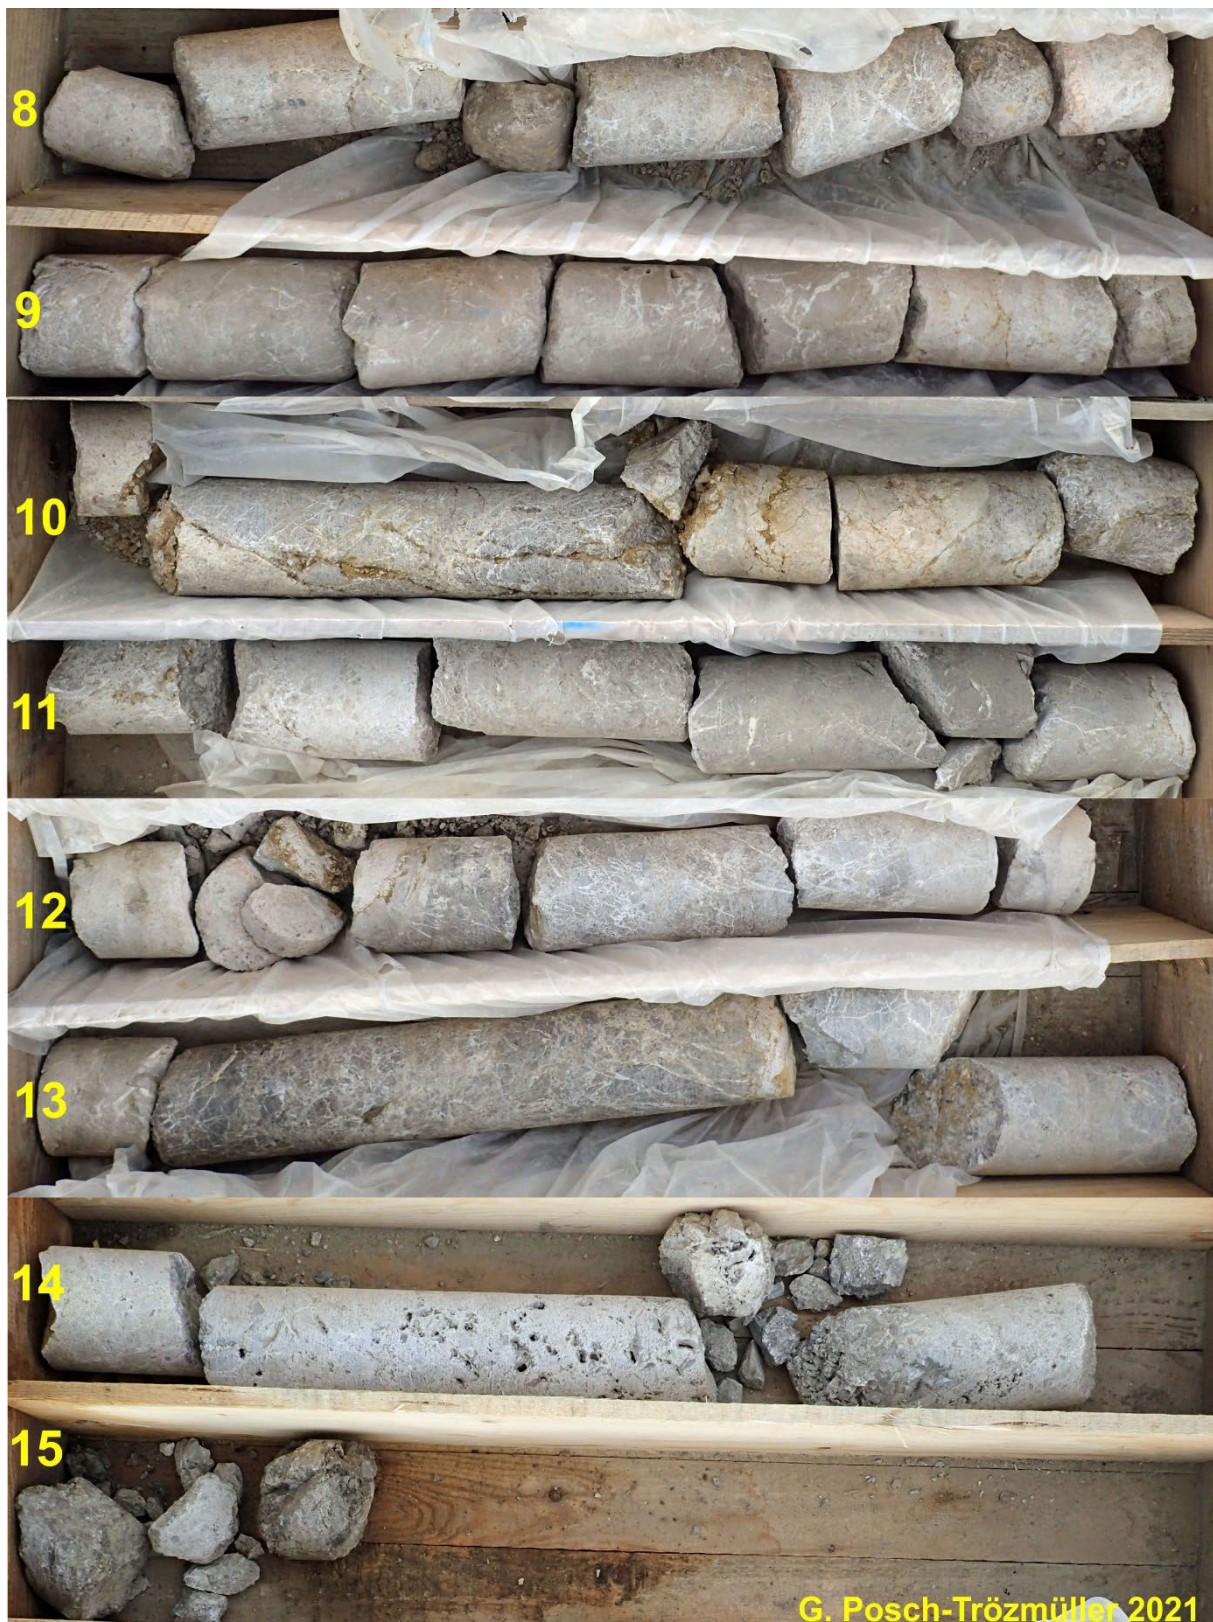
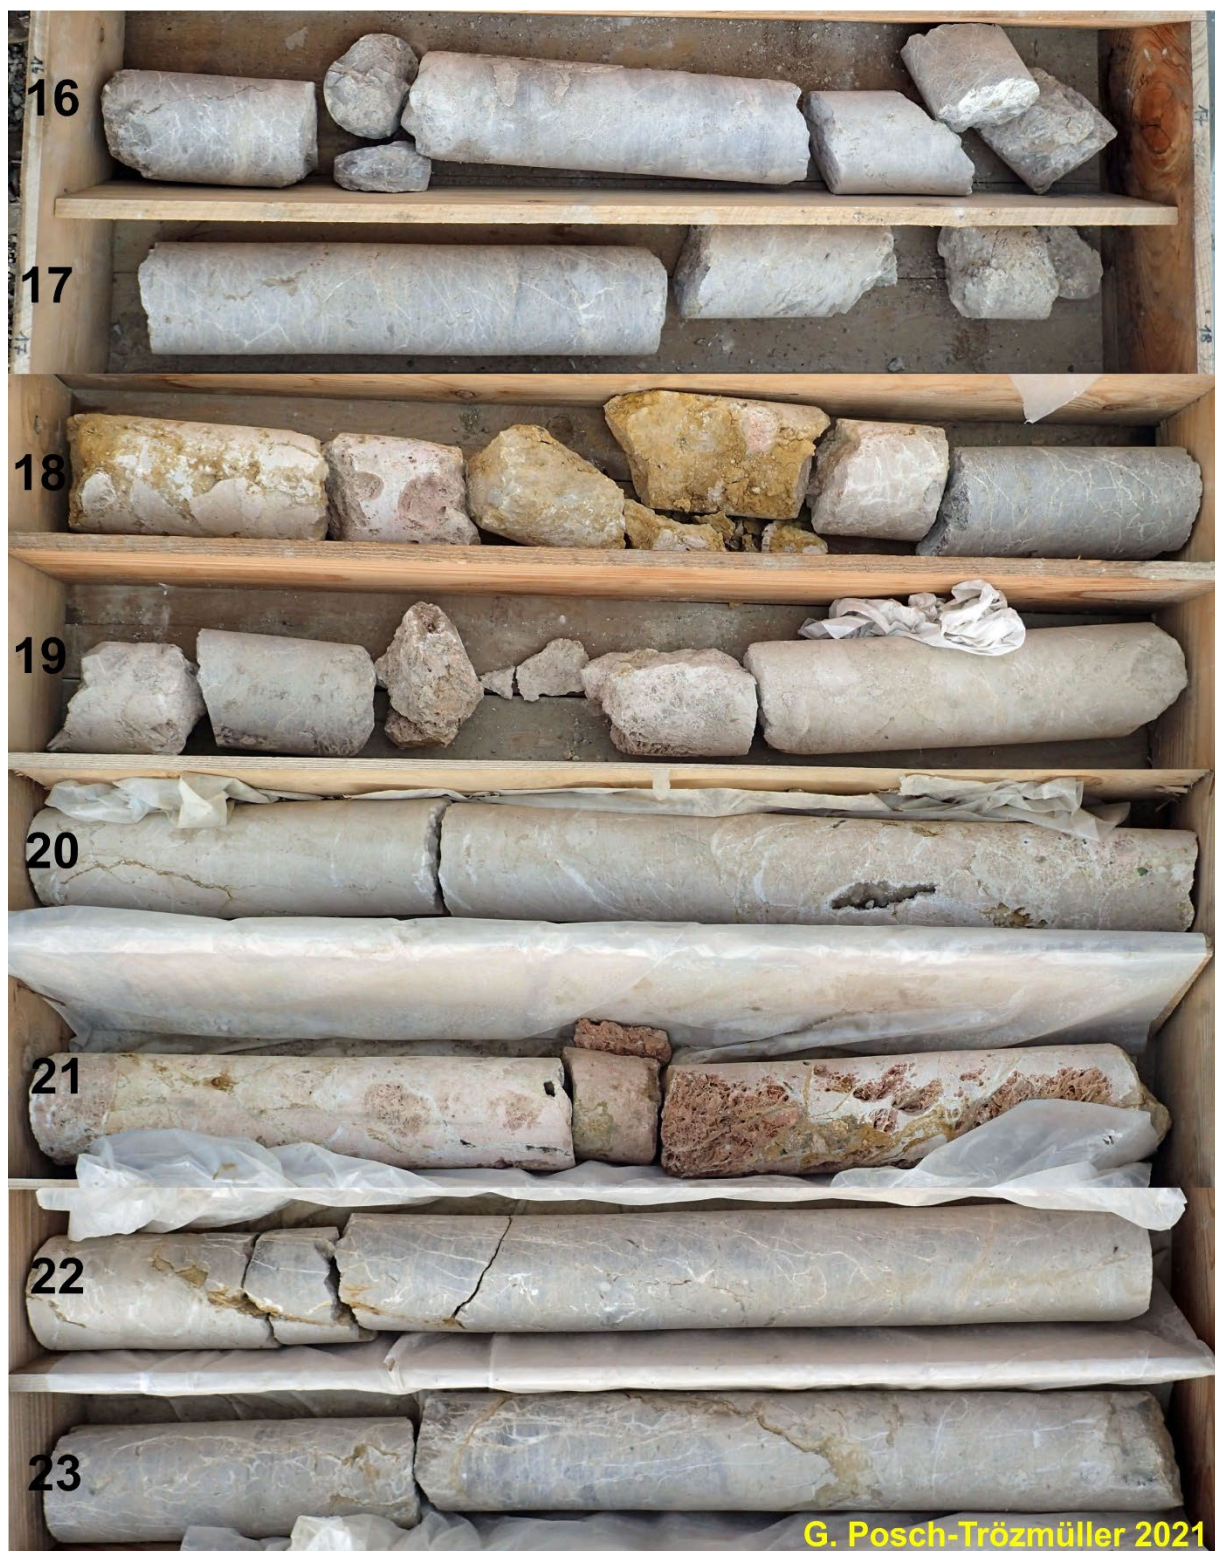
Die oberen 60 cm der Bohrung wurden von Anschüttungsmaterial eingenommen. Darunter folgten bis in 2 m Tiefe braune, sandige bis kiesige Schluffe. Die Kernkiste der Meter 2 bis 4 war zum Dokumentationszeitpunkt nahezu leer, es war jedoch erkennbar, dass hier Kiessande erbohrt wurden. Diese reichten bis in eine Tiefe von 4,4 m. Darunter wurde Dolomit (Hauptdolomit) erbohrt, wobei immer wieder Abschnitte des Bohrkerns als Brekzie oder Rauhwanke vorlagen. Bis 10 m Tiefe war der Bohrkern stark zerbrochen, von 10 bis 11 m Tiefe waren besonders deutlich braun belegte Kluftflächen sichtbar. Ab 14 m Tiefe war Rauhwanke mit Lösungshohlräumen zu sehen. Im Bereich von 15,2 bis 16,0 m kam es zu Kernverlust. Von 18 m bis 19,6 m waren wiederum stark braun belegte Kluftflächen und eine Zerlegung entlang dieser sichtbar, auch rötliche Calcitklüfte und rauhwanckenartige Lösungshohlräume waren hier zu sehen. Von 20,7 bis 22 m Tiefe waren in der Dolomit-Rauhwanke bis Brekzie kavernöse, mit Calcit ausgekleidete Hohlräume ausgebildet. Von 24,0 bis 24,6 m trat erneut Kernverlust auf.

Die Fotodokumentation der Kernbohrung findet sich in Abb. 62 bis Abb. 65.

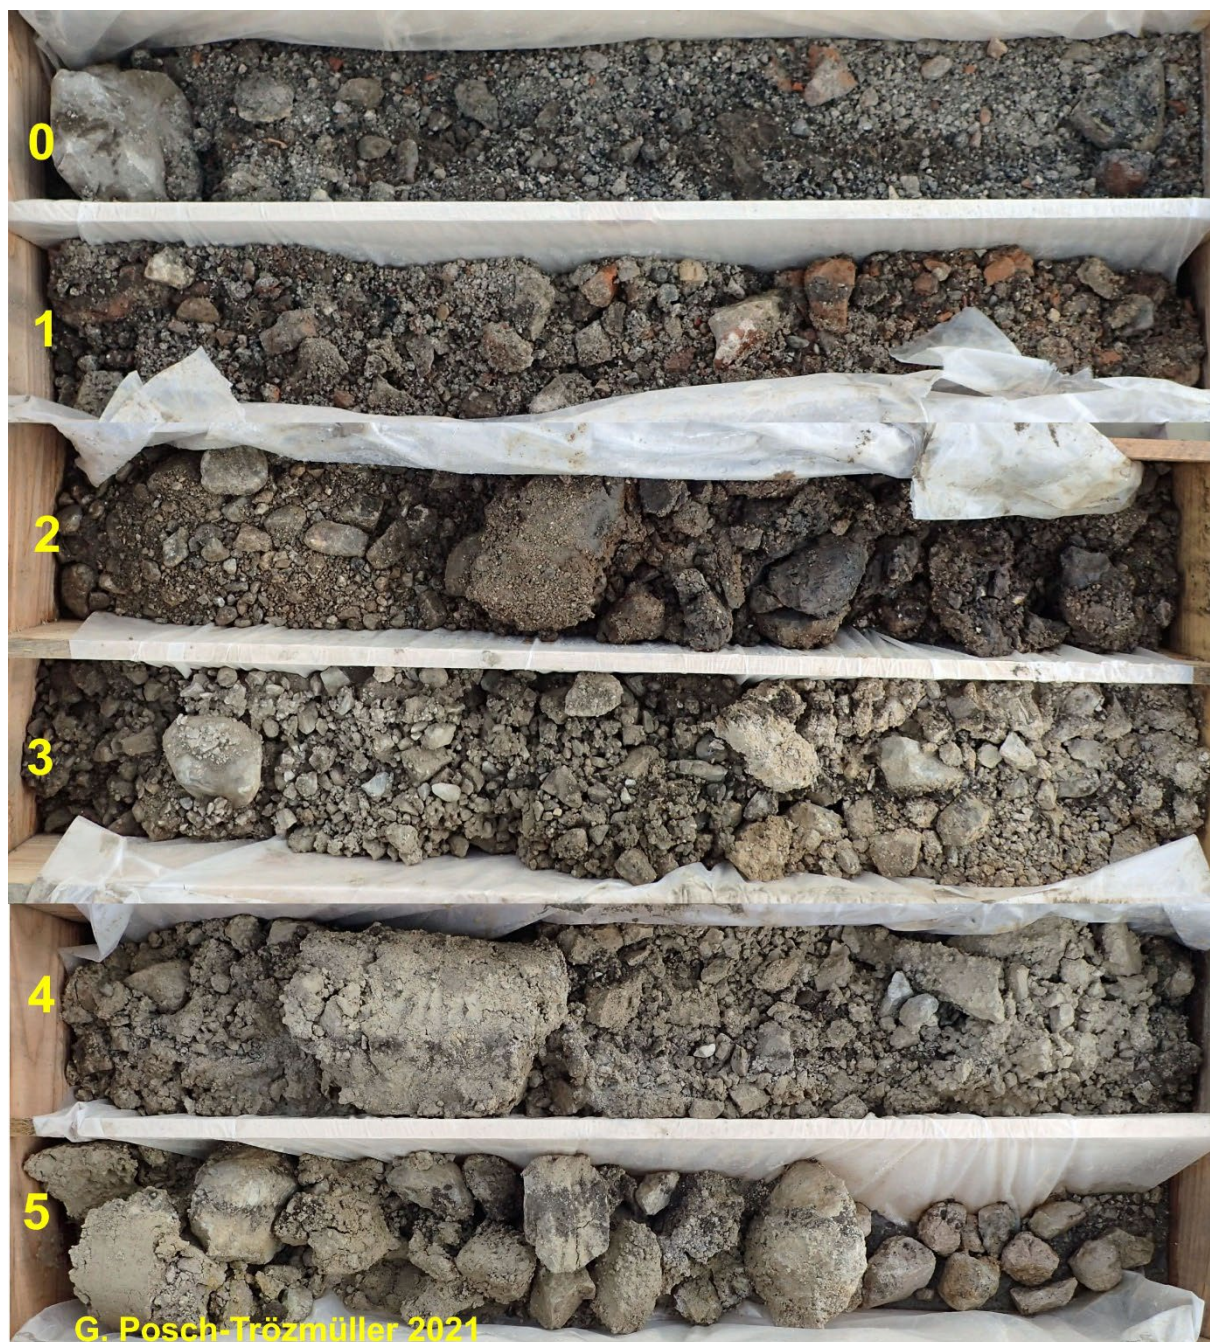
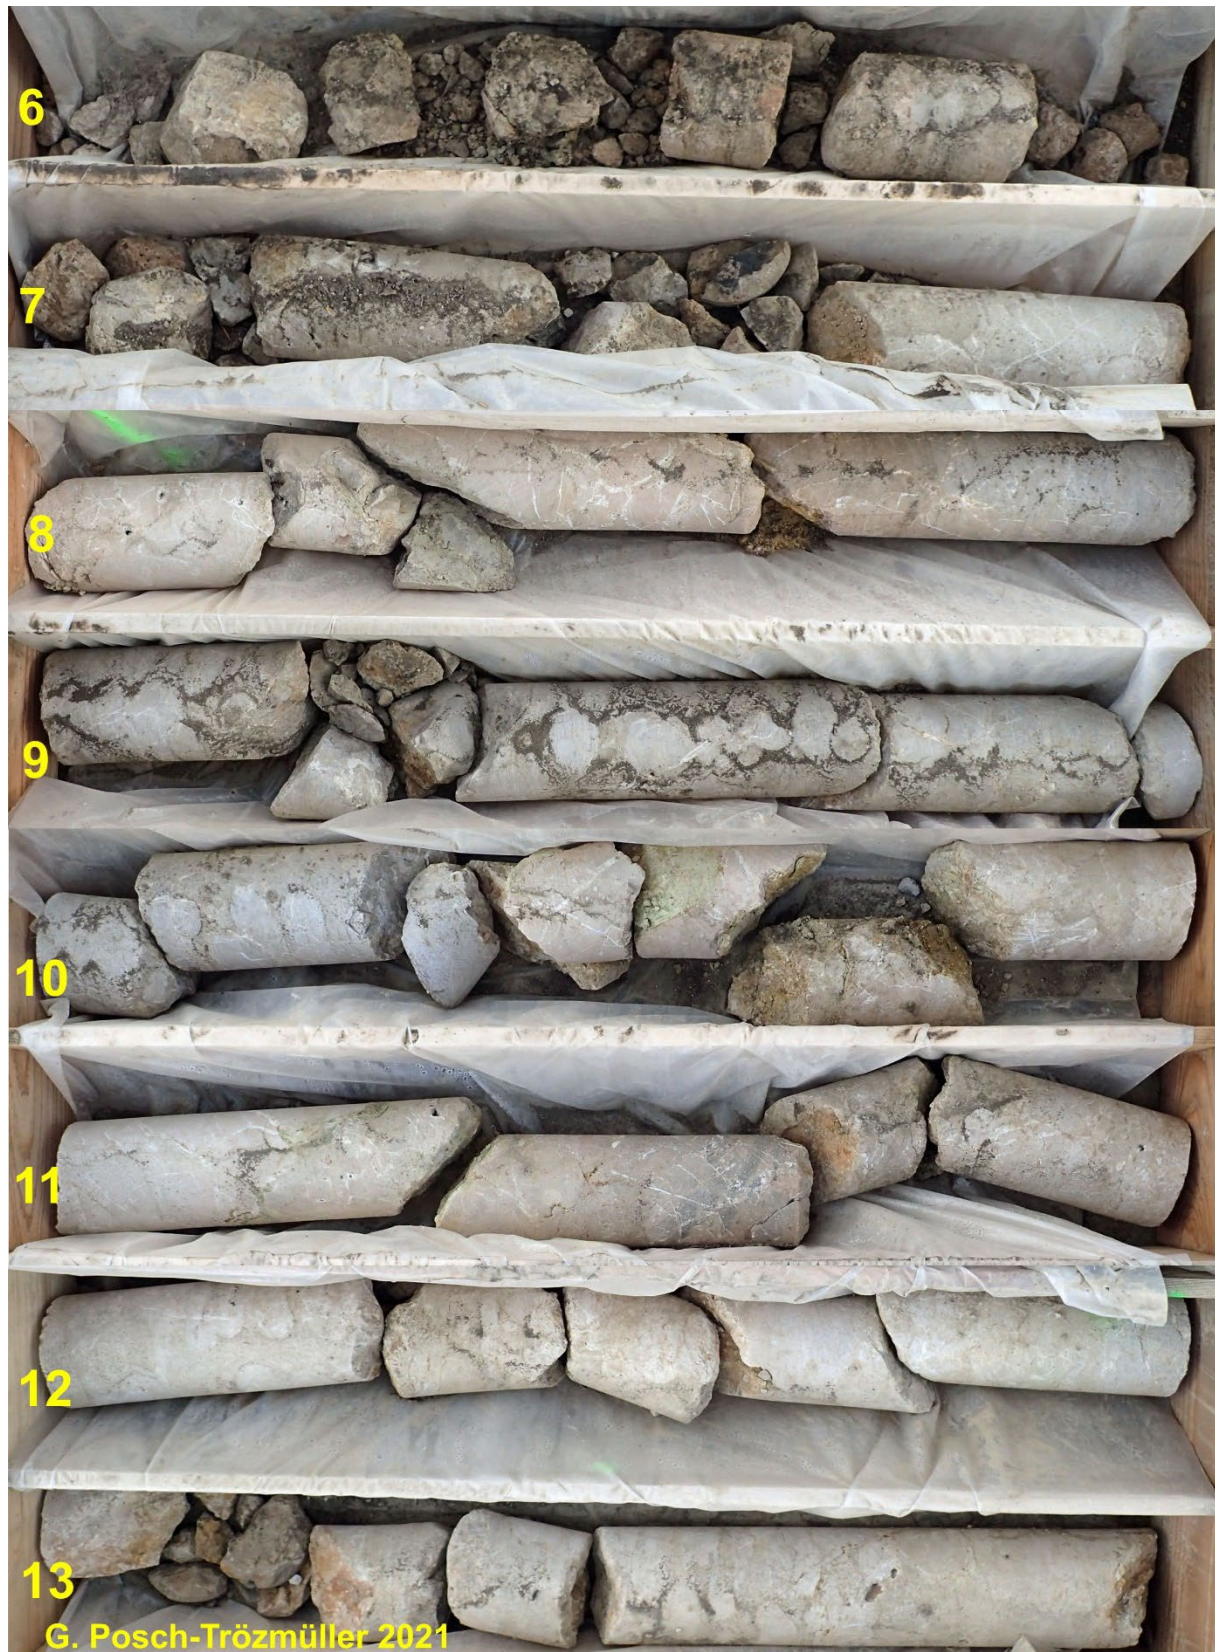
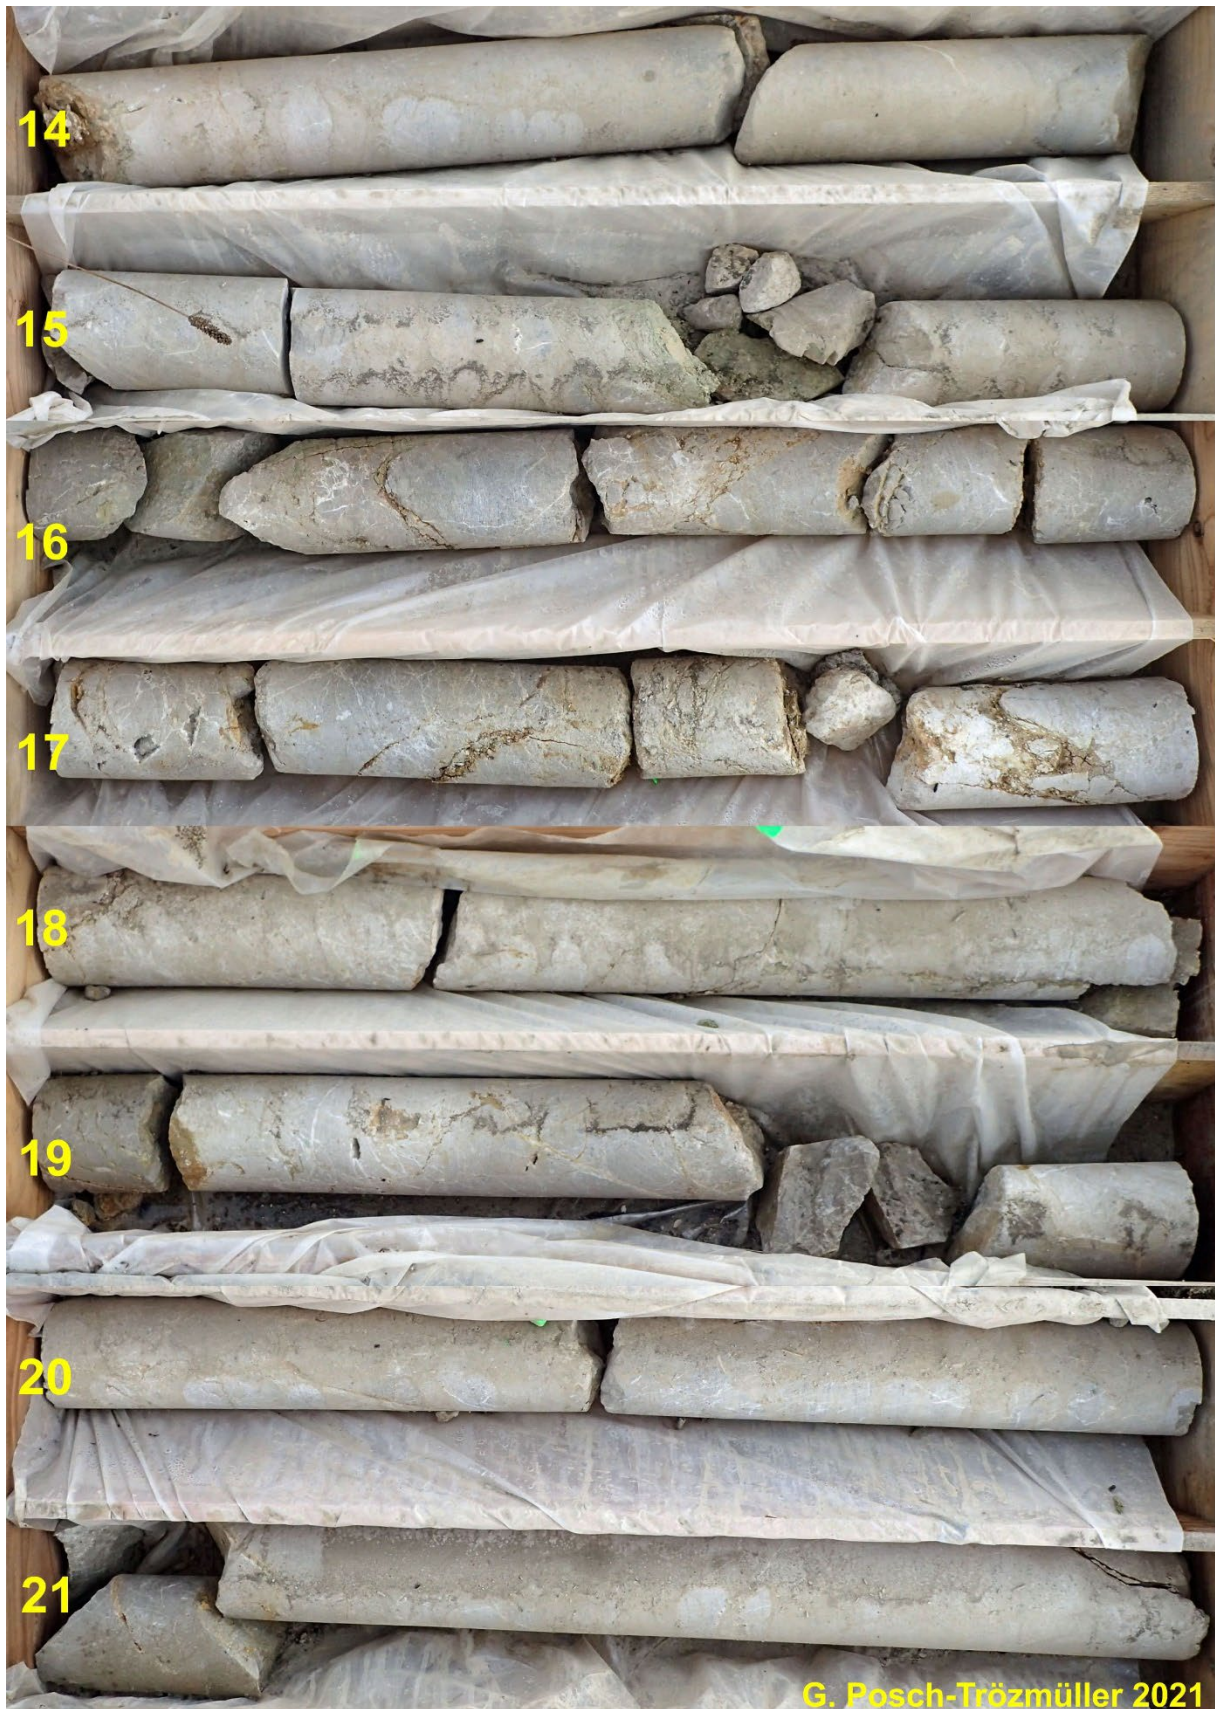
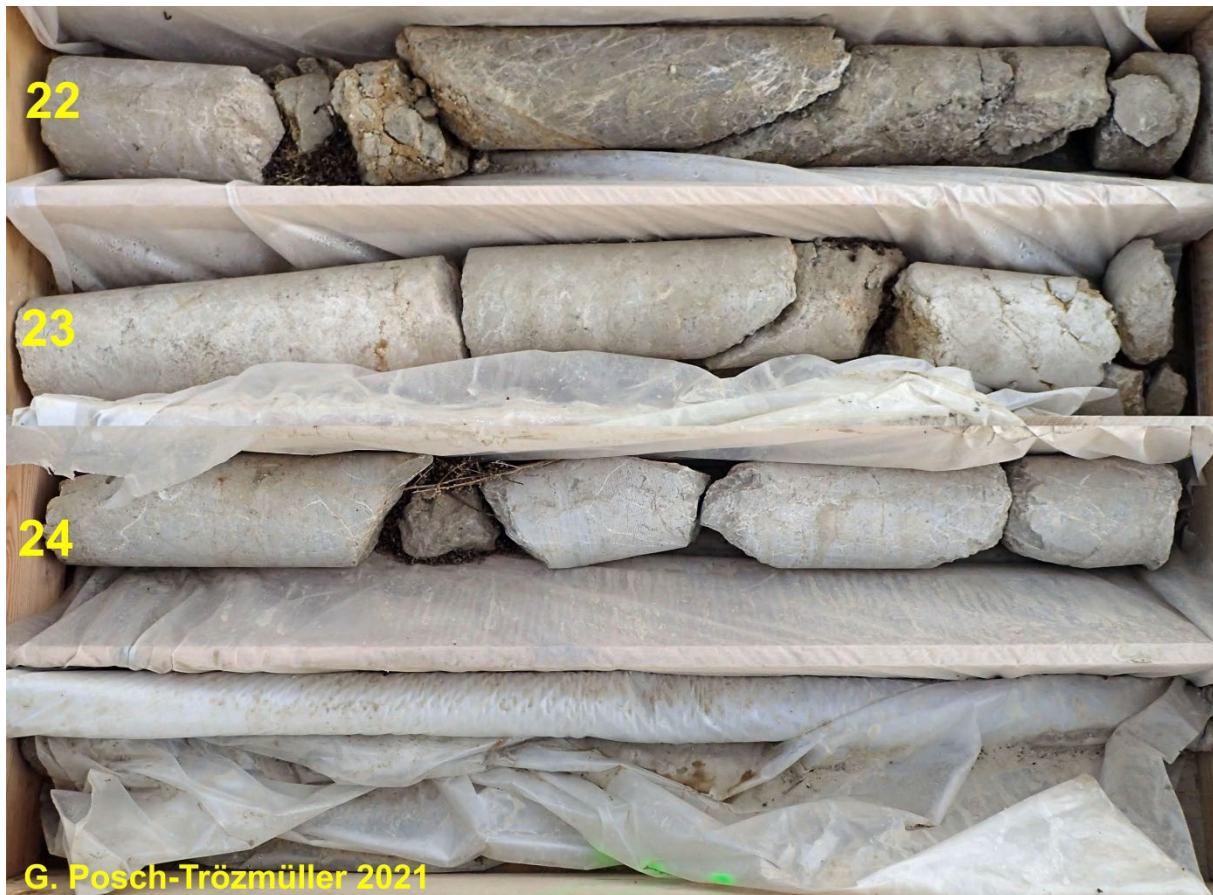
Die oberen 2,4 m der Bohrung wurden von Anschüttung aus Kiessand mit Ziegelresten eingenommen. Darunter folgten bis in 2,7 m Tiefe kiesig-sandige Schluffe, gefolgt von Kiessand bis 3,6 m. Darunter wurden bis 6 m Tiefe schluffig-sandige Kiese erbohrt, wobei die Komponenten vorwiegend kantig waren. Ab 6 m Tiefe folgte Dolomit (Hauptdolomit), bis 7,7 m Tiefe stark verwittert und kleinstückig zerbrochen. Der Dolomit zeichnete sich durch zahlreiche durch Calcit verheilte Klüfte aus, auch schluffig-braun belegte Klüfte waren zu sehen. Von 22,2 bis 23,0 m tiefe zeigte der Bohrkern starke tektonische Beanspruchung.

Die Fotodokumentation der Bohrung findet sich in Abb. 70 bis Abb. 73.
