**Erforschung des geologischen Untergrundes von Niederösterreich durch
die Dokumentation künstlicher Geländeaufschlüsse an Baustellen mit
rohstoffwissenschaftlichen, umweltrelevanten und
grundlagenorientierten Schwerpunkten**

**Monitoring geologischer Aufschlüsse durch Bauvorhaben in
Niederösterreich**

Projekt NC 099 / 2022-2024
Jahresendbericht 2022

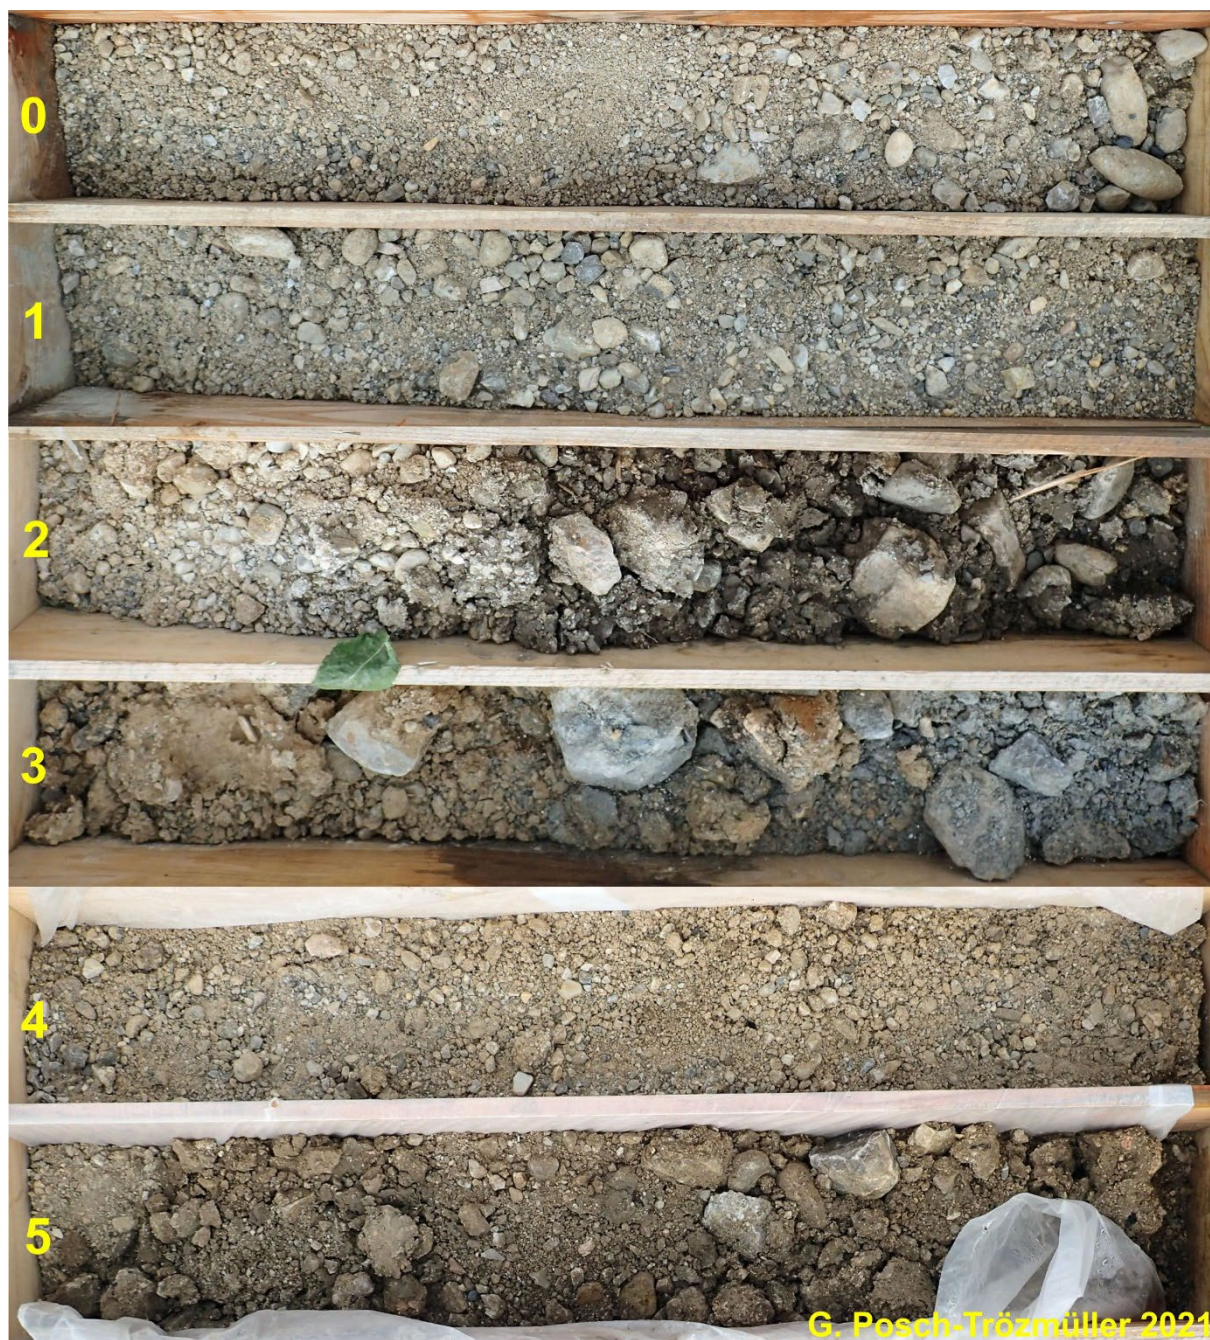
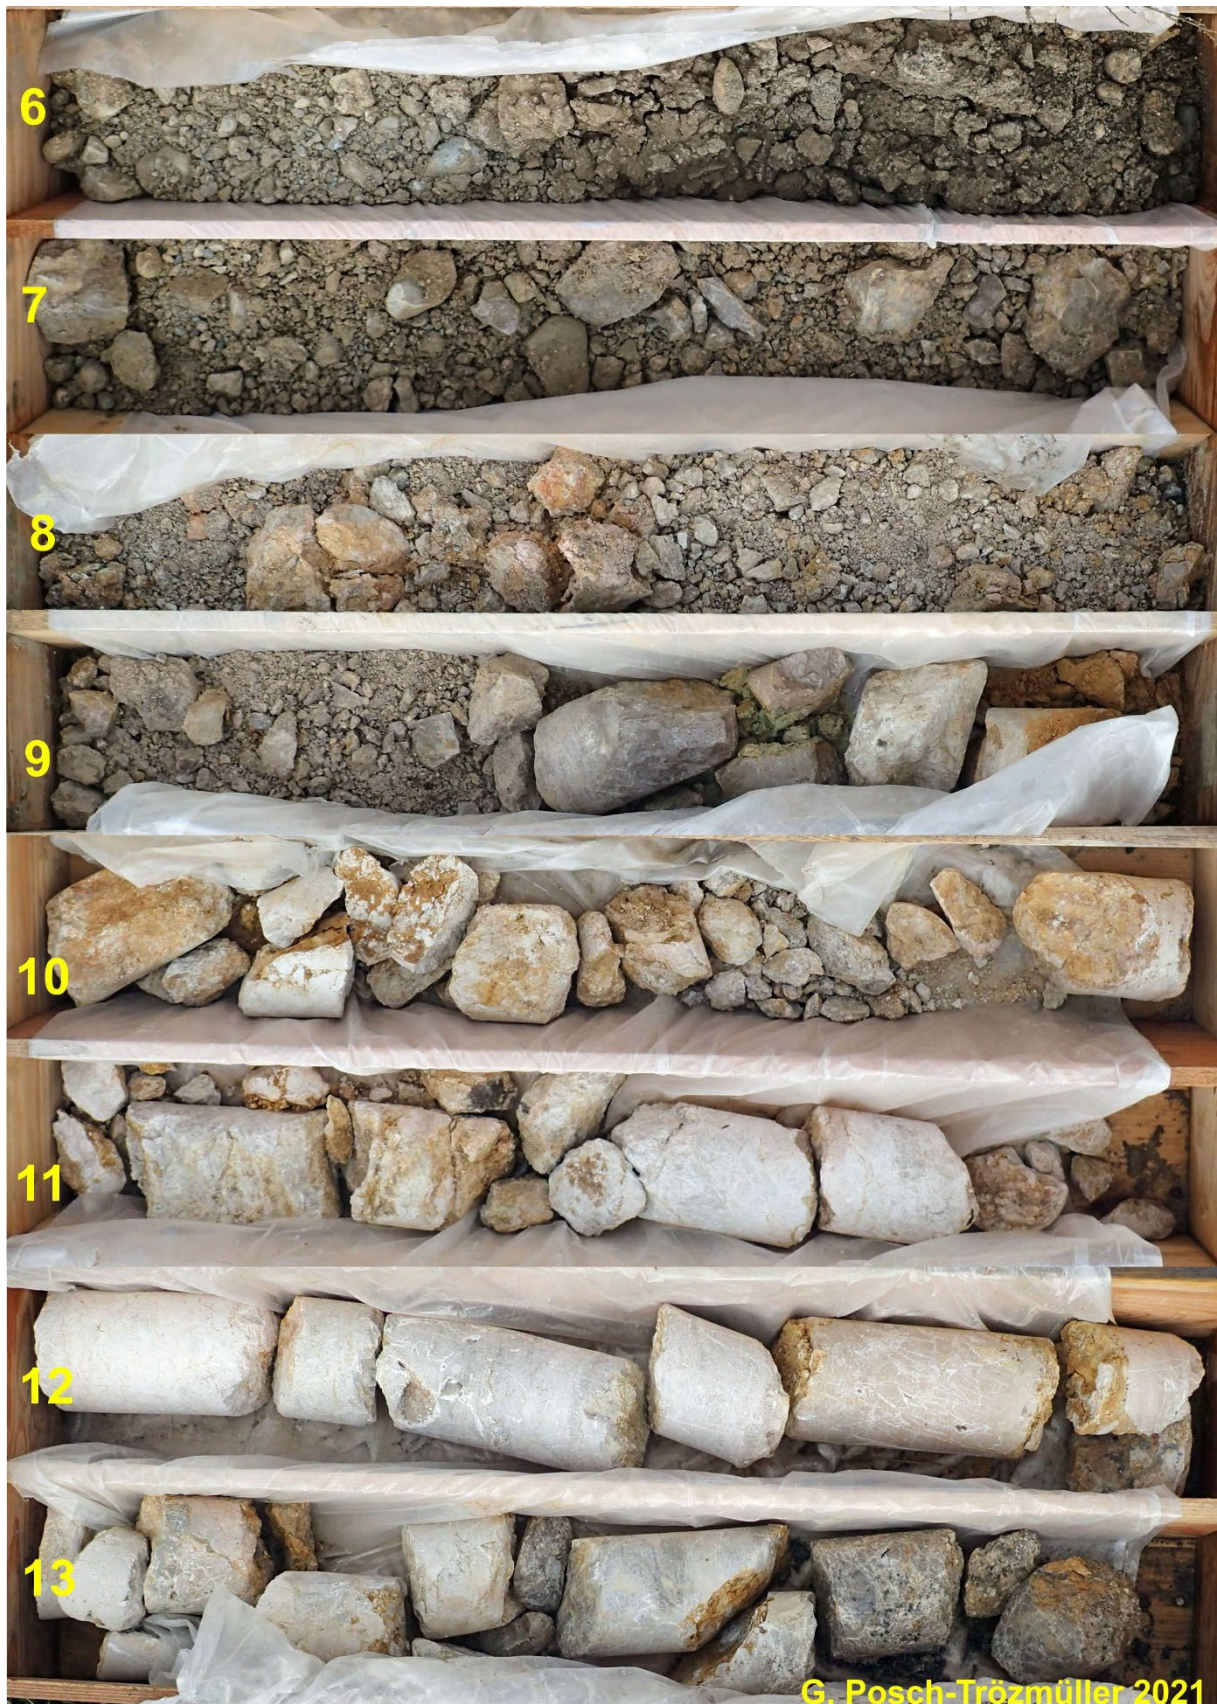
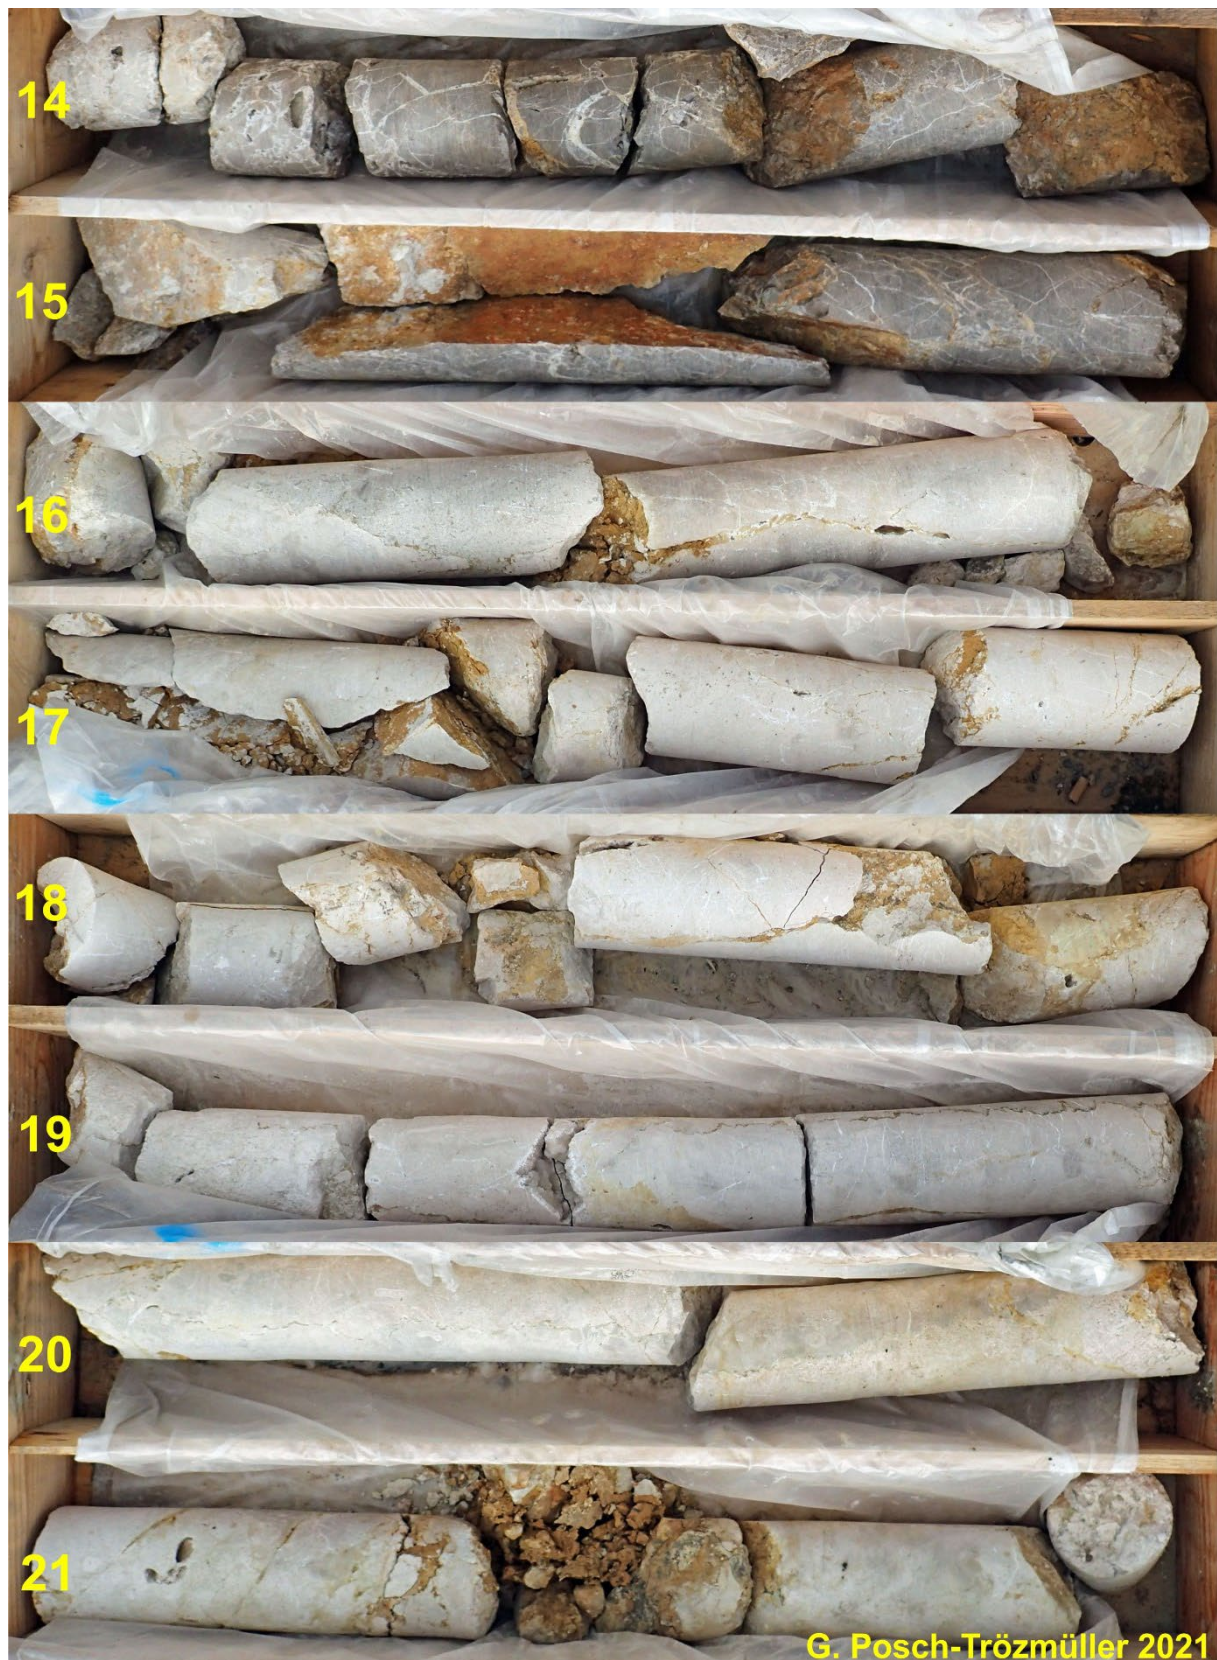
Bis auf wenige Bereiche präsentierte sich der Hauptdolomit in dieser Bohrung als besonders stark an (meist rostbraun bis hellbraun belegten) Klüften zerbrochen, besonders von 9,3 bis 12,0 m, sowie von 13,0 bis 14,0 m ist ein hoher Zerlegungsgrad zu beobachten. Von 15 bis 16 m ist eine steile, nahezu senkrechte Kluft zu erkennen, die den Bohrkern in der Mitte spaltet. Diese Kluft dürfte sich auch durch den Rest der Bohrung durchziehen, auch von 23 bis 24 m ist dies zu erkennen. Ab 16,5 m sind immer wieder Rauhwacken-artige, kavernöse Hohlräume zu sehen. Besonders stark zerlegt ist war der Bohrkern weiters von 21,4 bis 21,6 m, von 22,8 bis 23,2 m und von 23,6 bis 24,3 m. Die Endteufe lag in 25,1 m Tiefe.

Die Fotodokumentation der Bohrung ist in Abb. 74 bis Abb. 77 dargestellt.

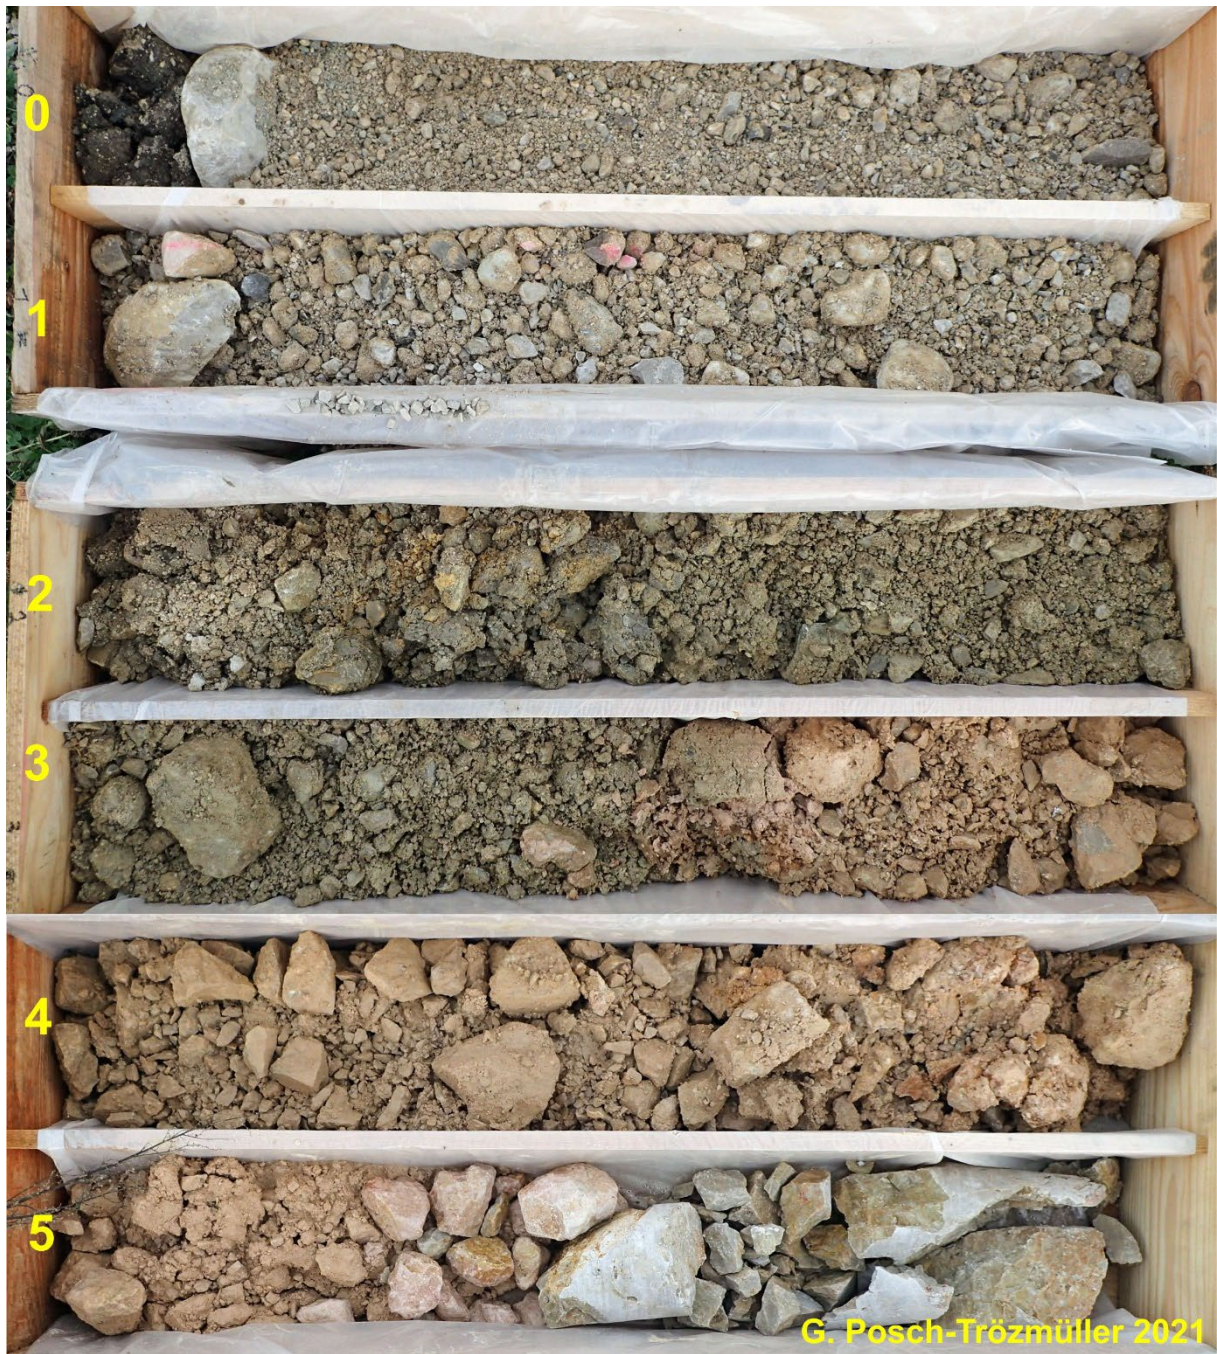
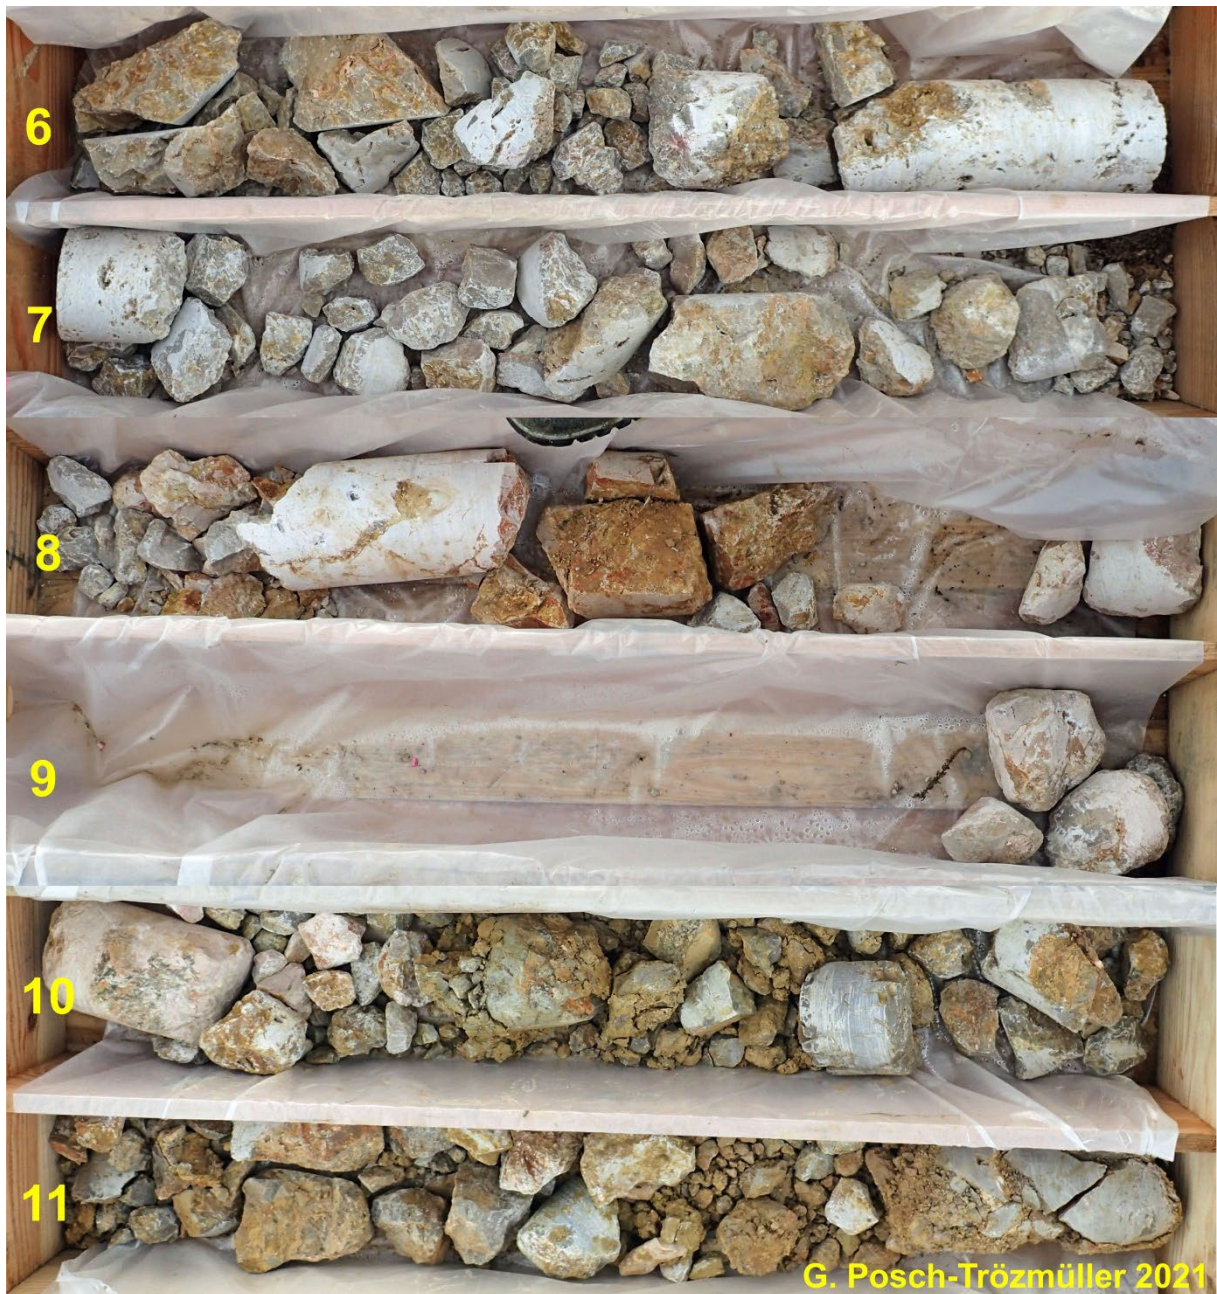
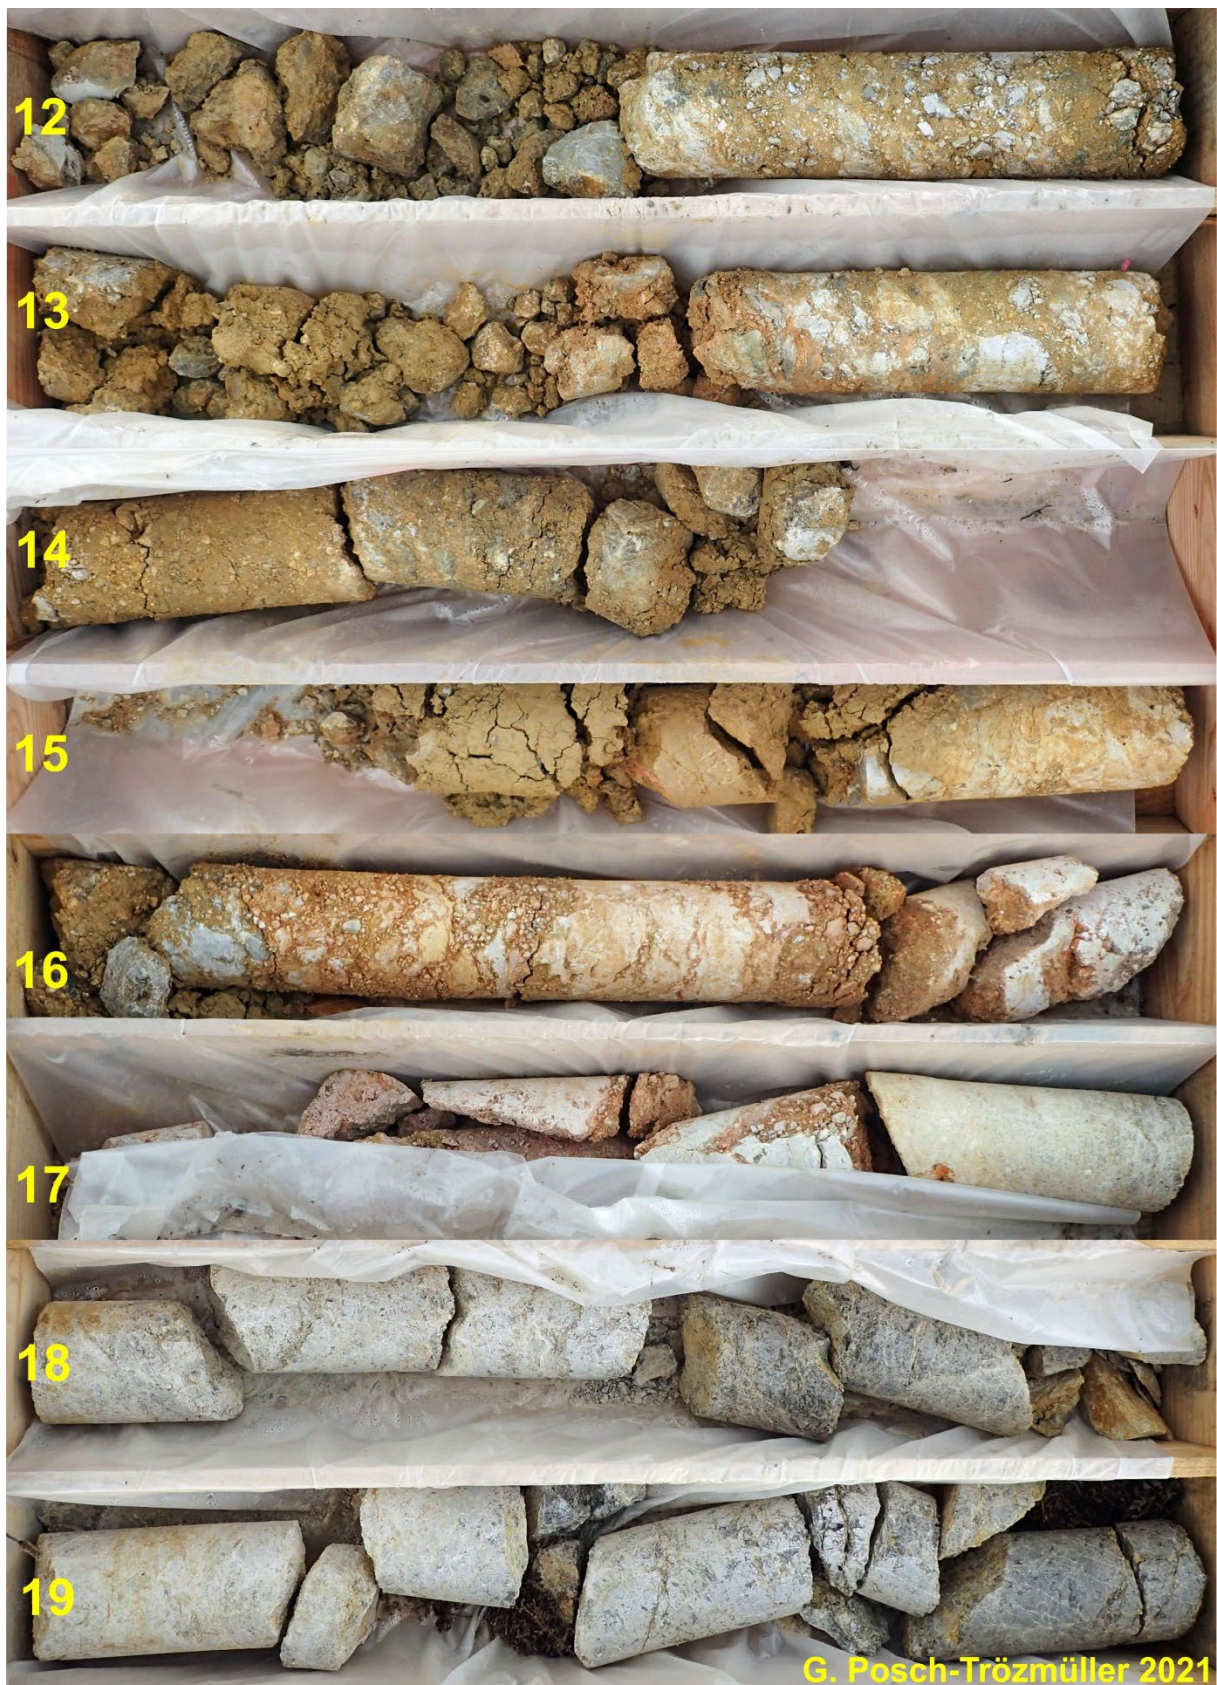
Die oberen 2 m der Bohrung bestehen aus Anschüttungsmaterial, darunter folgte bis 3,6 m braungrauer Kiessand aus vorwiegend gerundeten Komponenten. Von 3,6 bis 5,4 m Tiefe wurde rötlich-grauer Hangschutt erbohrt, dieser präsentierte sich als kantige Gesteinsbruchstücke in sandig-schluffiger Matrix. Darunter wurde Dolomit (Hauptdolomit) angetroffen, der weitgehend kleinstückig zerbrochen vorlag, nur selten waren Kernstücke bis zu 20 cm Länge zu sehen. Dieser Zustand resultierte aus einer intensiven Klüftung, wobei die Klüfte meist braun oder rotbraun tonig belegt waren, stellenweise waren größere Zonen zu sehen, die über mehrere Dezimeter mehr aus tonigem Kluftletten denn aus Dolomit bestanden. Von 8,8 bis 9,8 m Tiefe trat Kernverlust auf. Von 12 bis 17,8 m lag der Bohrkern als verwitterte Brekzie vor, von 14,7 bis 15,3 m trat Kernverlust auf. Darunter wurde bis zur Endteufe in 20,7 m geklüfteter, zerscherter Hauptdolomit erbohrt.

Die Fotodokumentation ist in Abb. 78 bis Abb. 81 zu finden.

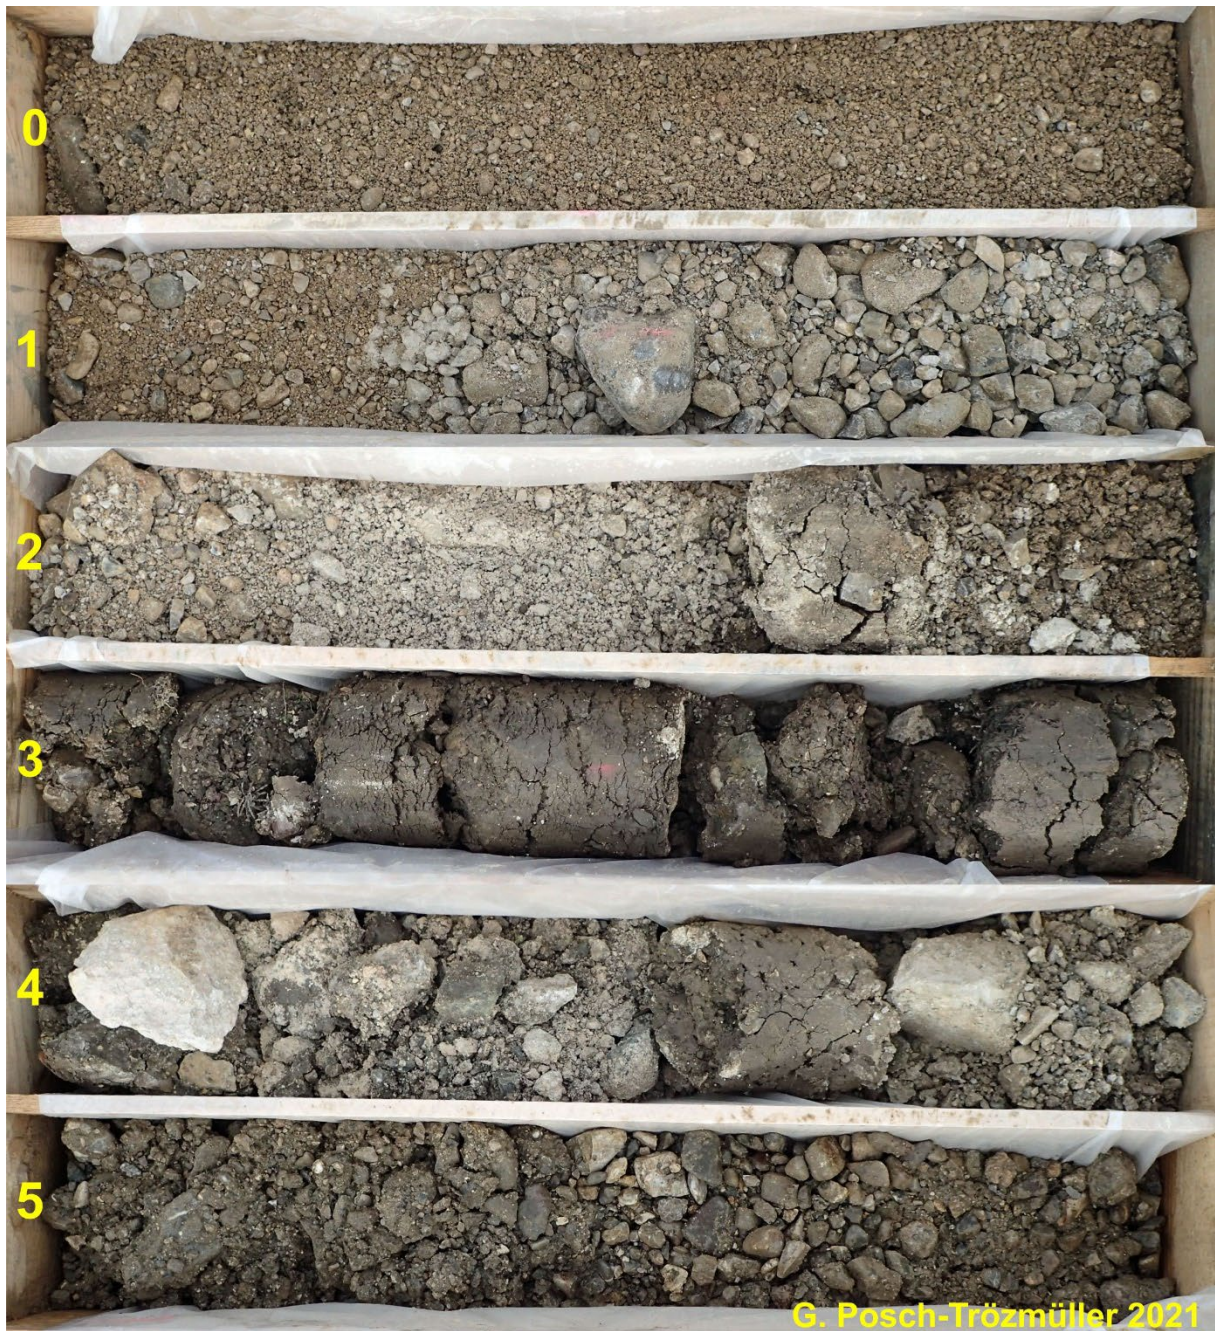
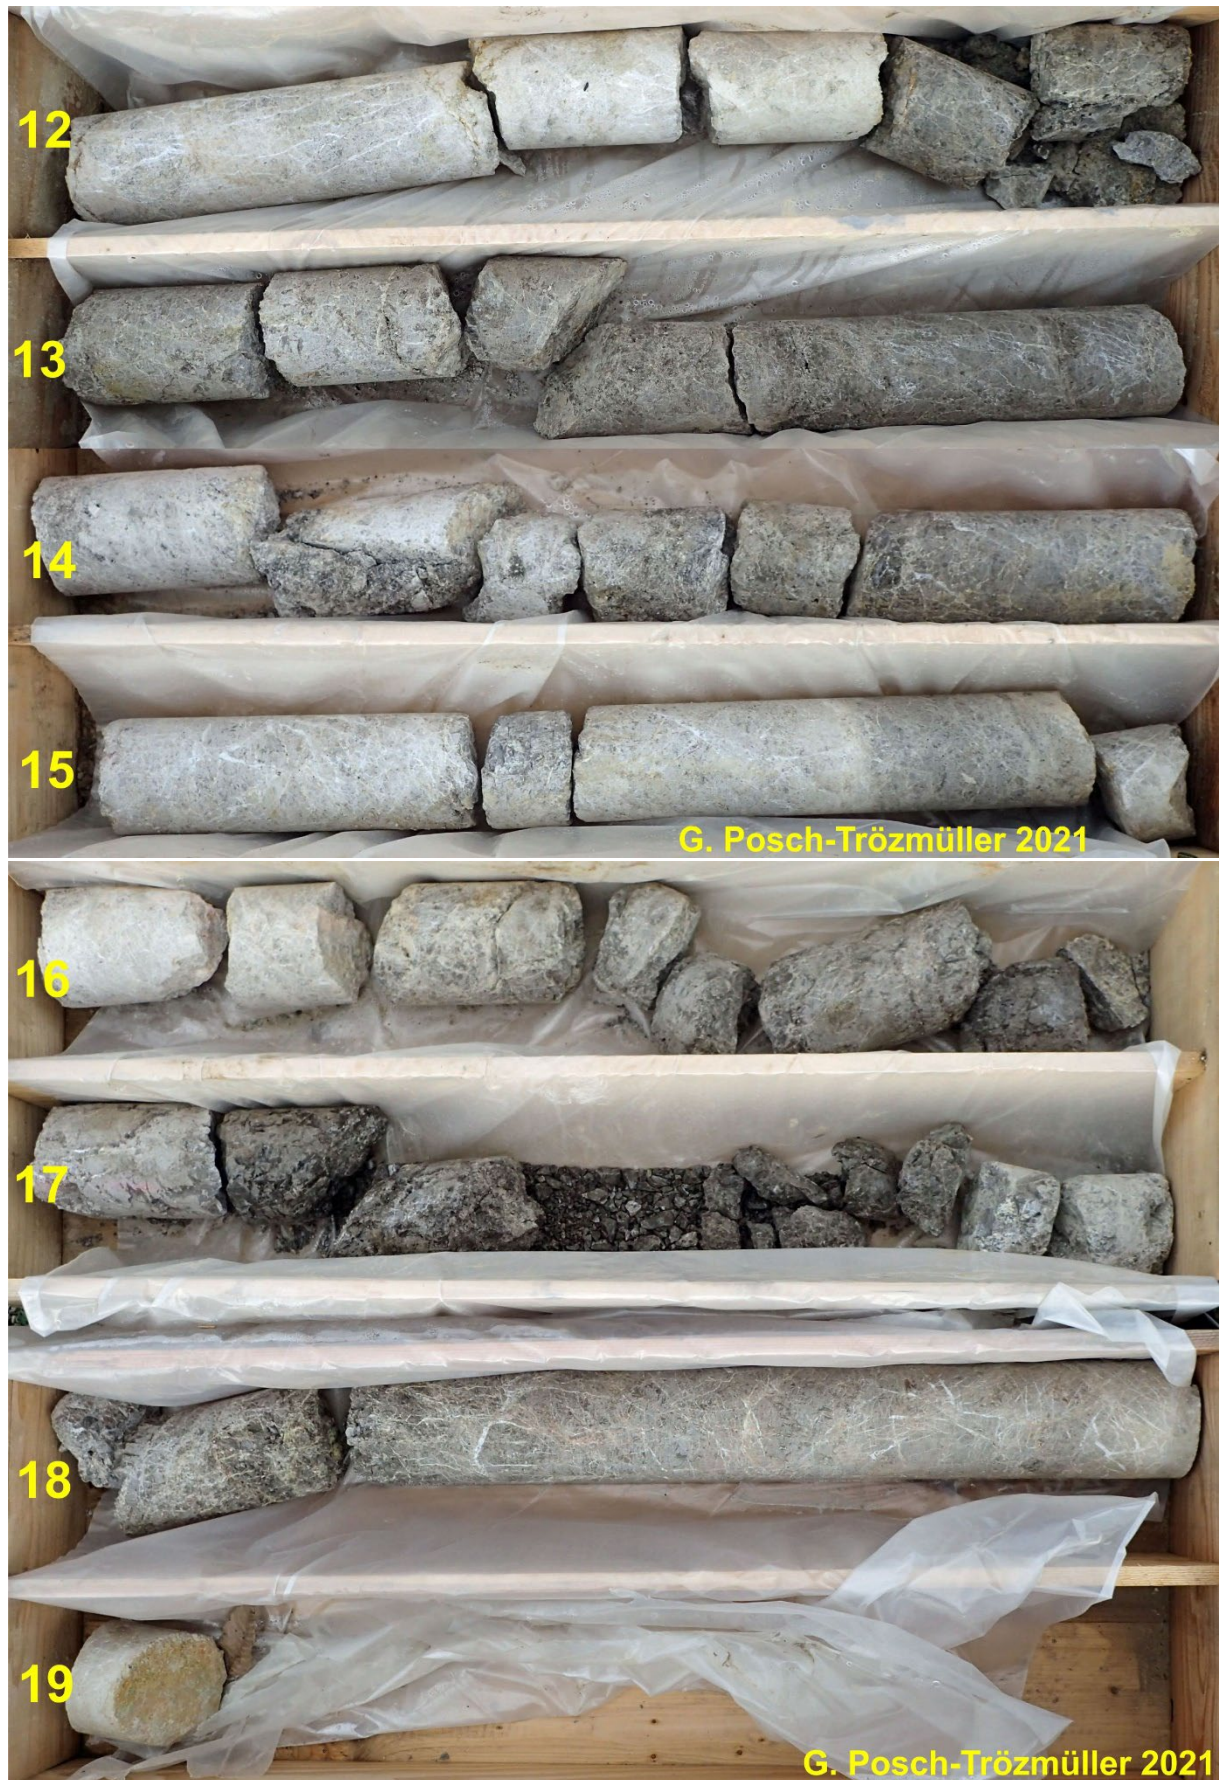
Die oberen 2,6 m der Bohrung wurden durch Anschüttung eingenommen. Darunter folgte bis in eine Tiefe von 4,8 m dunkelbrauner bis grauer Schluff, teils mit Kies und Gesteinsbruchstücken. Darunter folgte Kiessand (Komponenten gerundet) mit wechselndem Schluffgehalt bis in 6,6 m Tiefe. Von 6,6 bis 8,7 m Tiefe wurde die Verwitterungsdecke bzw. der Übergang zum Hauptdolomit erbohrt, es handelte sich dabei um kantige Gesteinsbruchstücke in einer Matrix aus Dolomitgrus und –sand, sowie Schluff. Darunter folgte der Hauptdolomit bis zur Endteufe in 19,1 m. Bis 10,5 m war dieser stark verwittert und kleinstückig zerbrochen, darunter war er stellenweise zerschert und zerbrochen, abschnittsweise wurden kompetente Kerne gewonnen.

Die Fotodokumentation ist in Abb. 90 bis Abb. 92 zu finden.

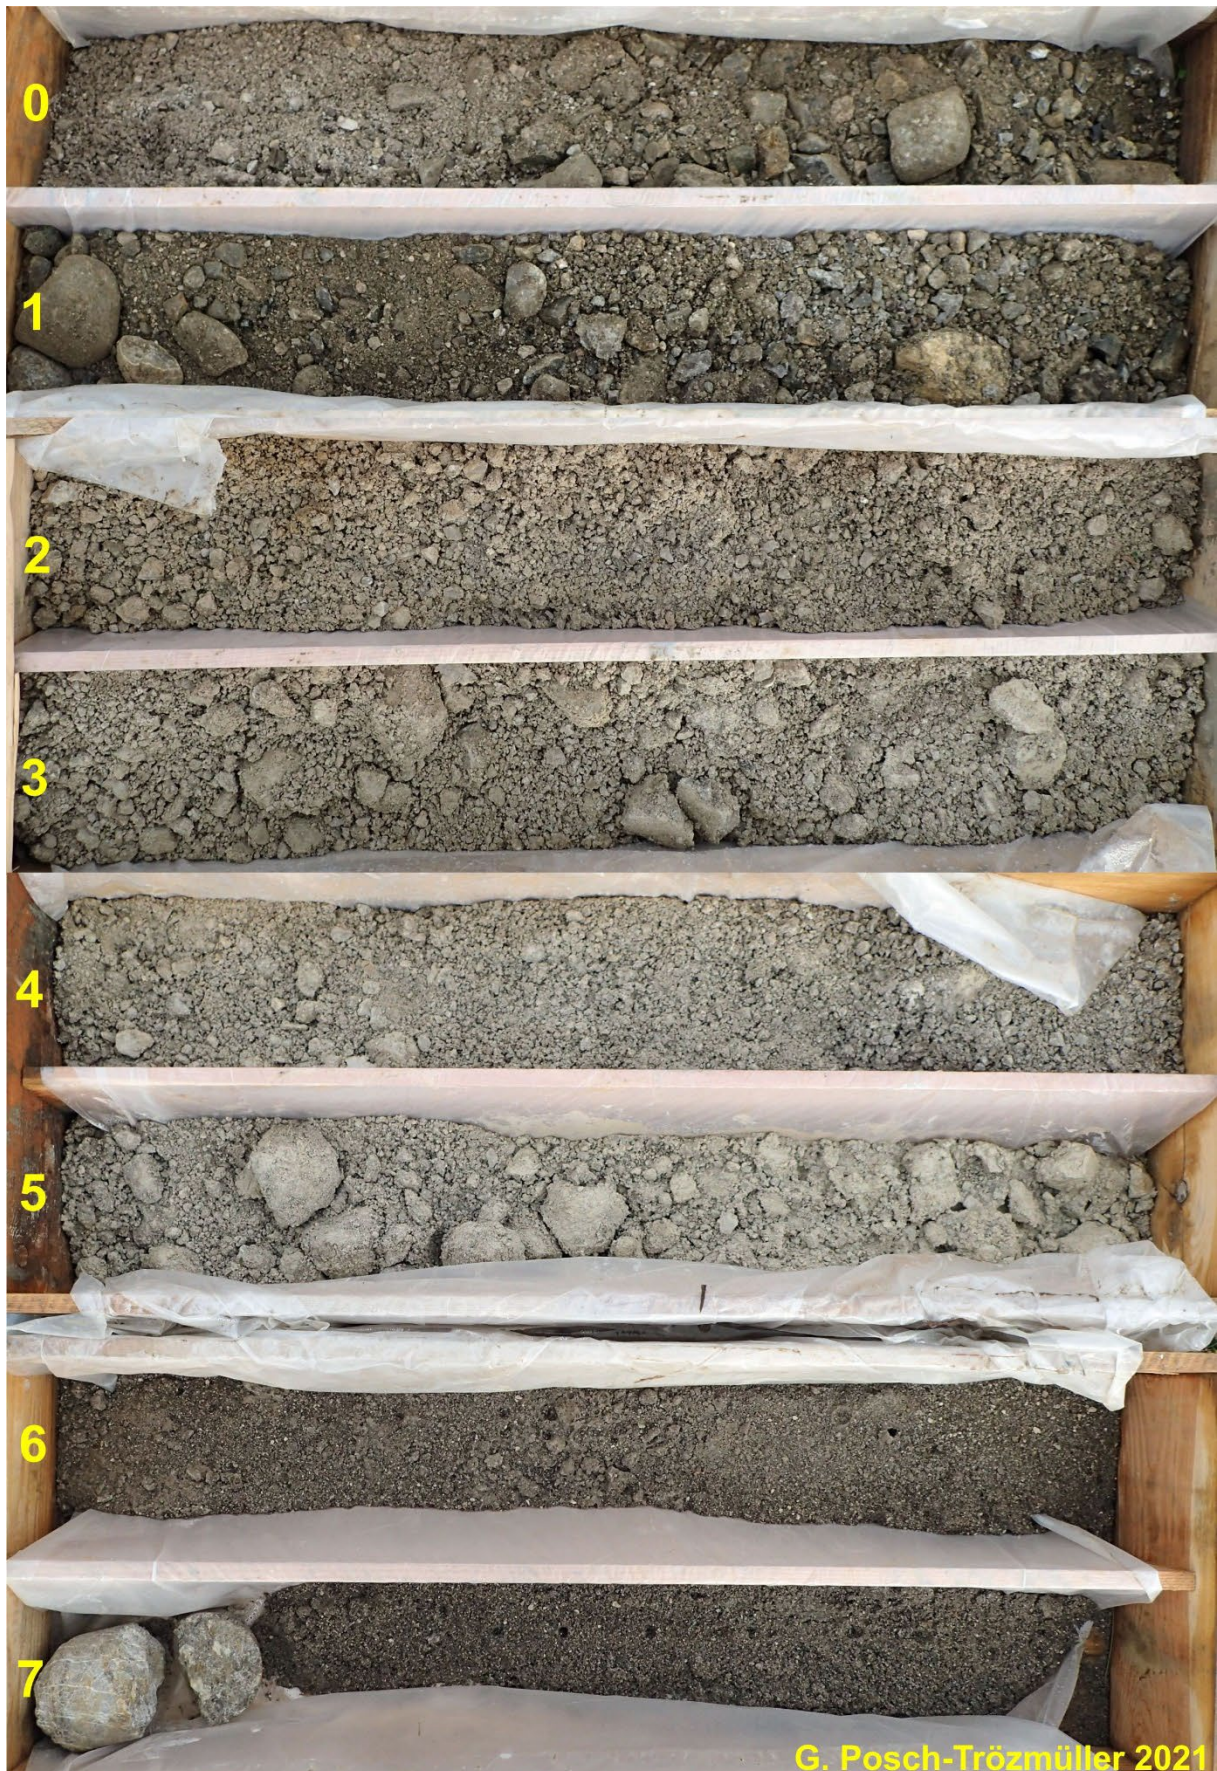
Die oberen 0,3 m der Bohrung bestanden aus einer Anschüttung aus kiesigem Sand. Darunter wurden bis 2 m Tiefe Kiessande erbohrt. Ab 2 m Tiefe folgte verwitterter, meist nur als Sand bzw. Grus mit einzelnen Gesteinsbruchstücken bestehender Hauptdolomit, erst ab 11 m Tiefe wurden Kerne aus Hauptdolomit erbohrt. Dieser präsentiert sich relativ zerschert, geklüftet und zerbrochen. Nach Sauer (2021) endete das Bohrprofil bei 16 m Tiefe, eine weitere Kiste mit wenig Material war vorhanden (vmtl. Endteufe: 16,1 m).

In Abb. 93 bis Abb. 95 wird die Bohrung fotografisch dokumentiert.

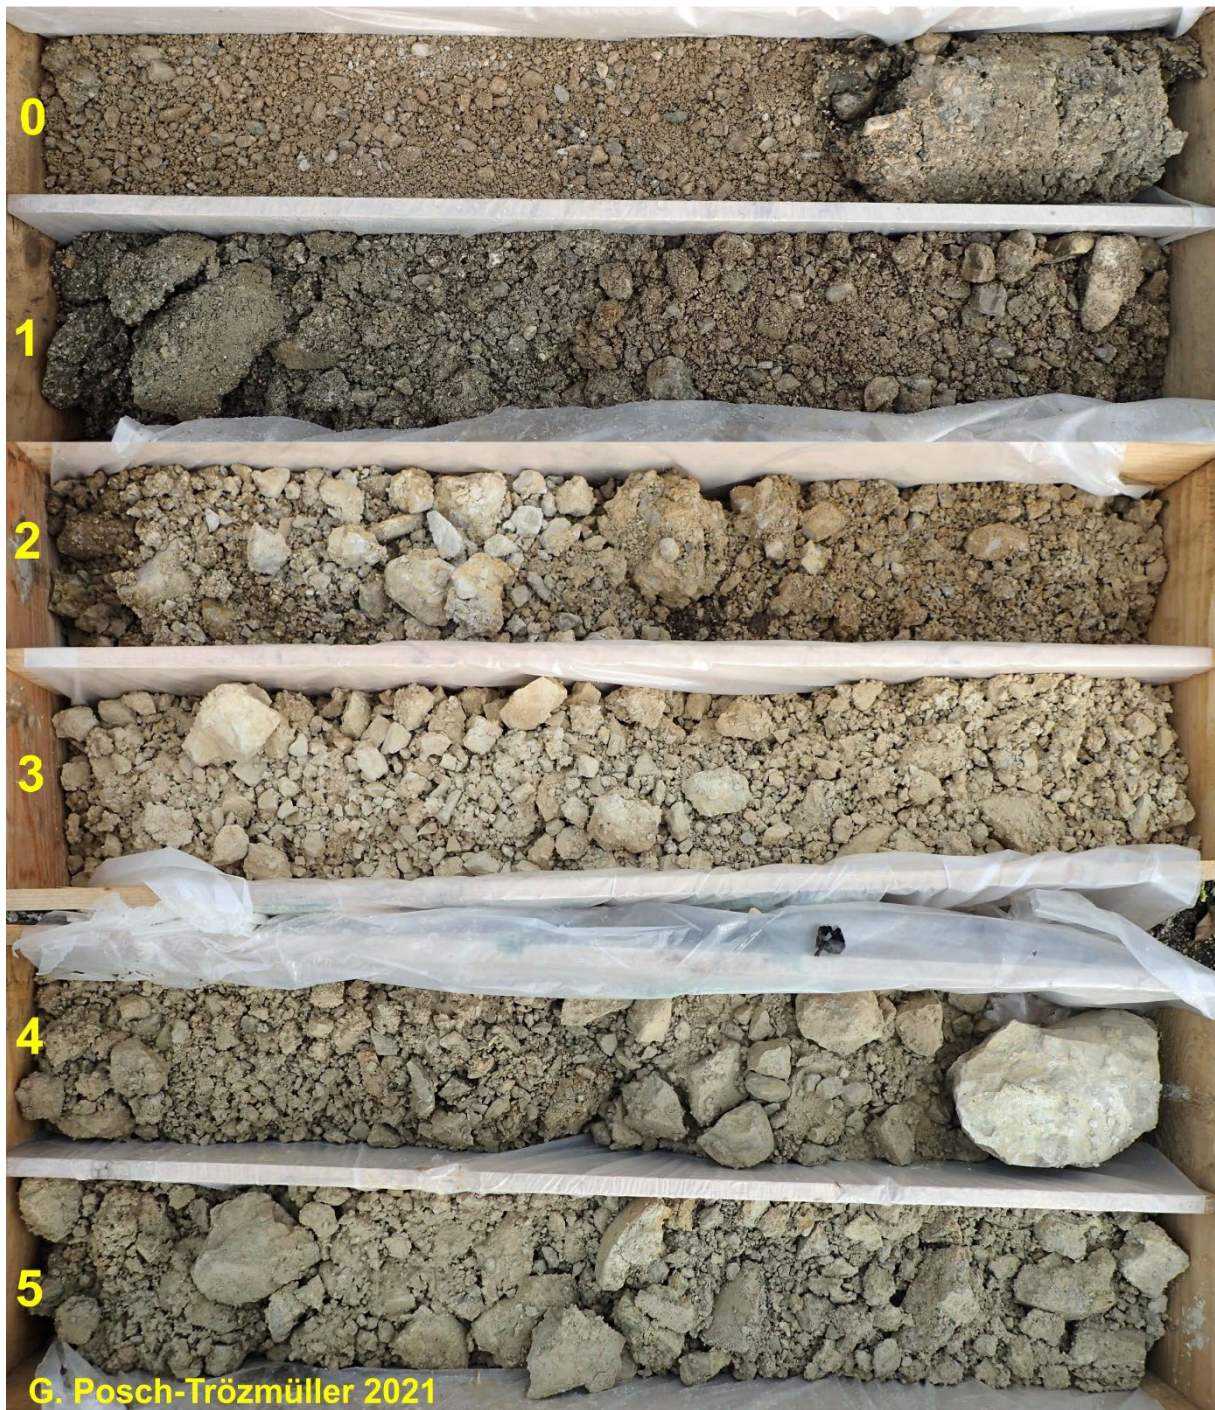
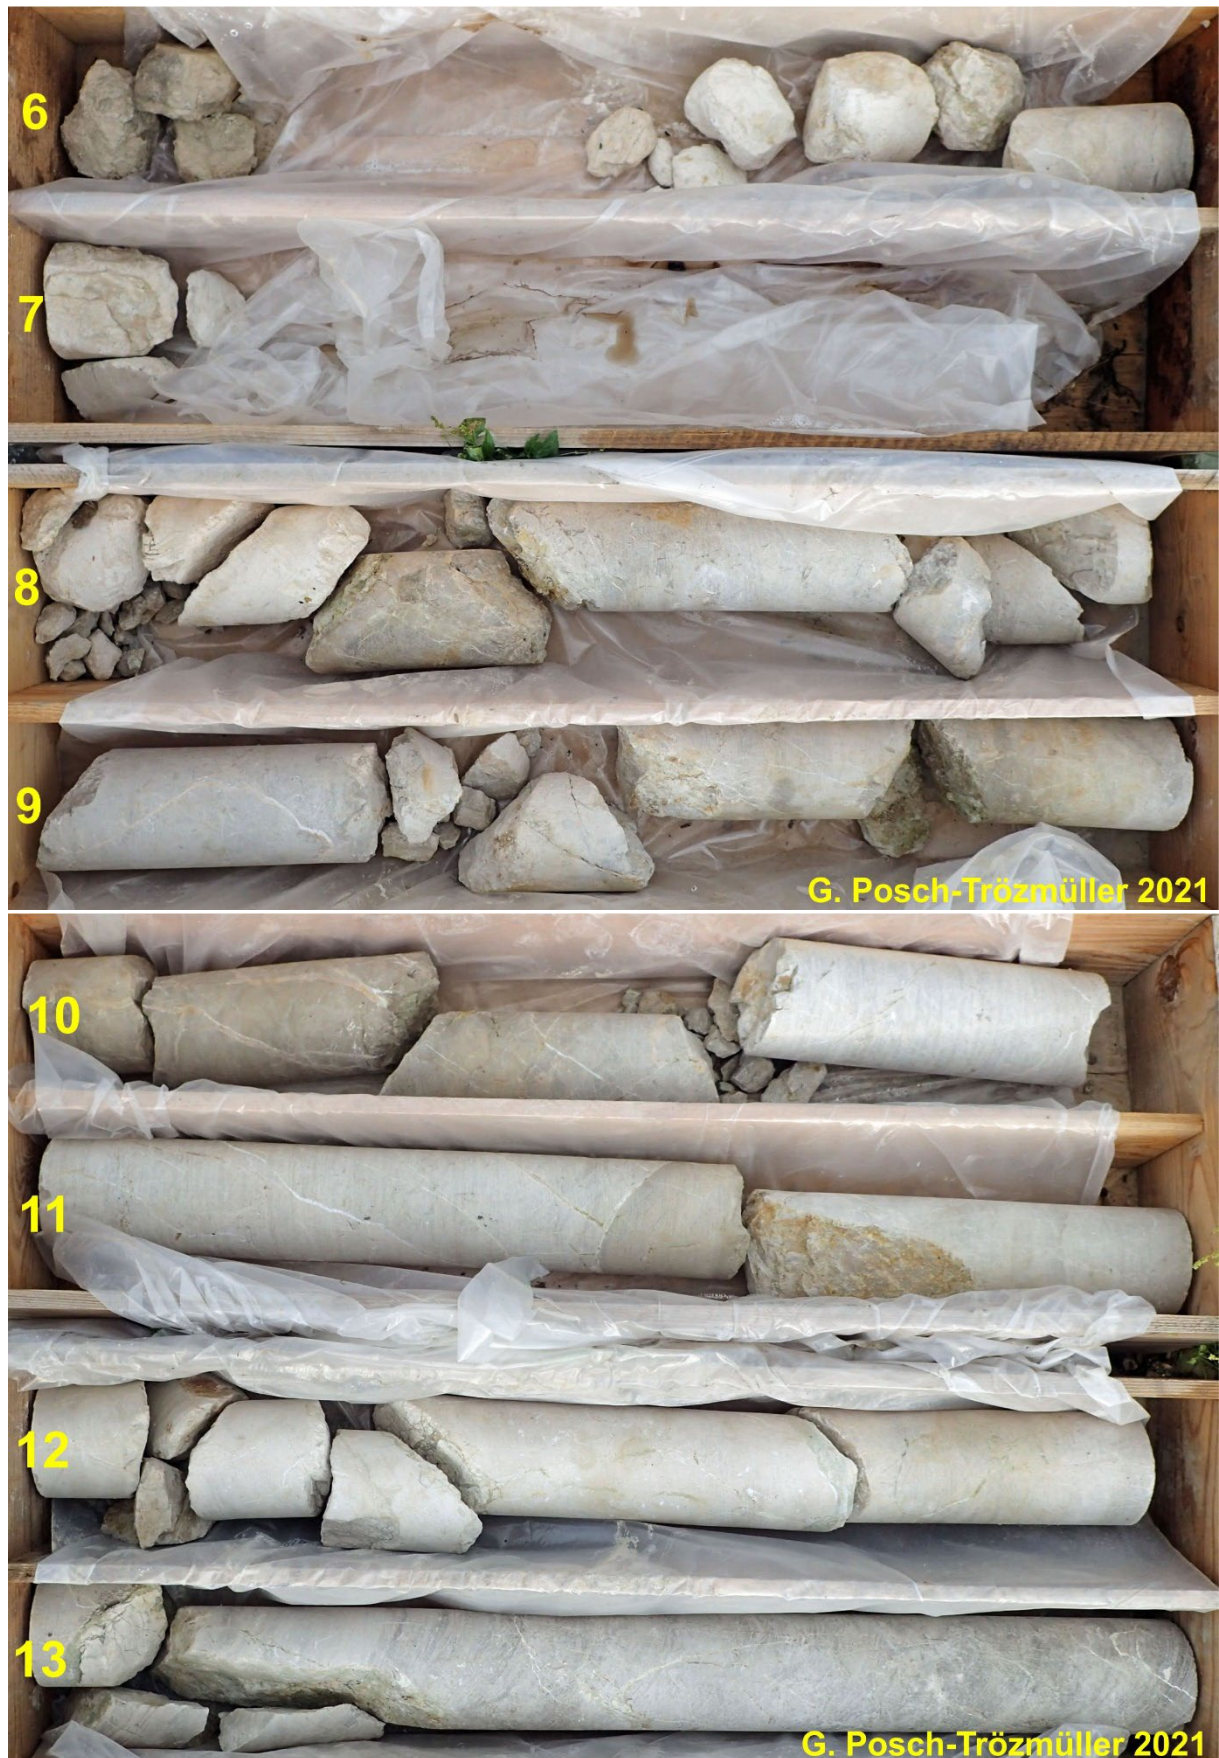
Die oberen 70 cm der Bohrung bestanden aus Anschüttung (sandiger Kies), gefolgt von kiesig-sandigem, Schluff bis Kiessand bis 2 m Tiefe. Ab 2 m Tiefe wurde verwitterter Hauptdolomit erbohrt, bestehend aus kantigen Gesteinsbruchstücken mit Sand, teils schluffig. Ab 6 m Tiefe schloss die Bohrung stark zerbrochenen Hauptdolomit auf, in der Kiste war bis 8 m Tiefe sehr wenig Material. Von 8 bis 16,15 m Tiefe wurden Kerne aus Hauptdolomit erbohrt. Diese waren geklüftet, stellenweise wurden auch breitere, mit tonigem Material gefüllte Klüfte angeschnitten (z.B. 15,5-15,7 m).

In Abb. 96 bis Abb. 98 ist die Fotodokumentation der Bohrung zu finden.
