**Erforschung des geologischen Untergrundes von Niederösterreich durch
die Dokumentation künstlicher Geländeaufschlüsse an Baustellen mit
rohstoffwissenschaftlichen, umweltrelevanten und
grundlagenorientierten Schwerpunkten**

**Monitoring geologischer Aufschlüsse durch Bauvorhaben in
Niederösterreich**

Projekt NC 099 / 2022-2024
Jahresendbericht 2022

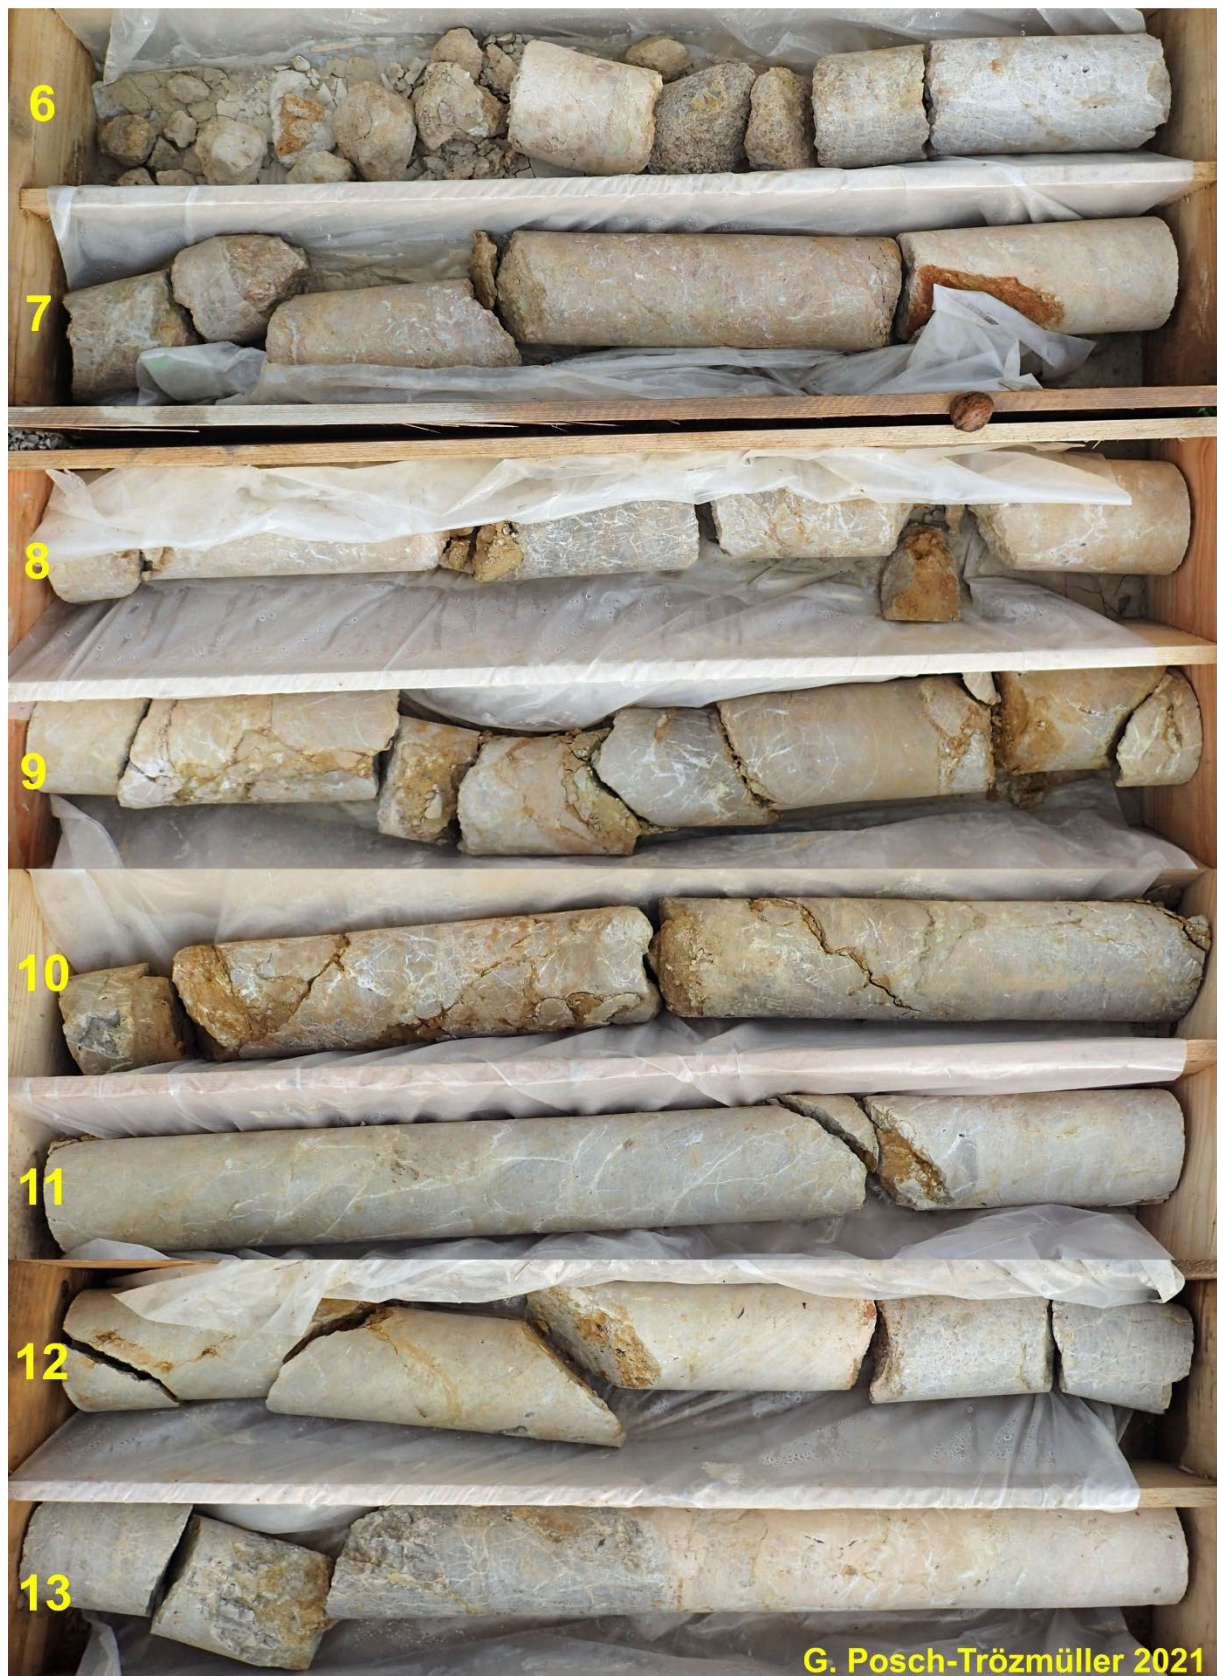
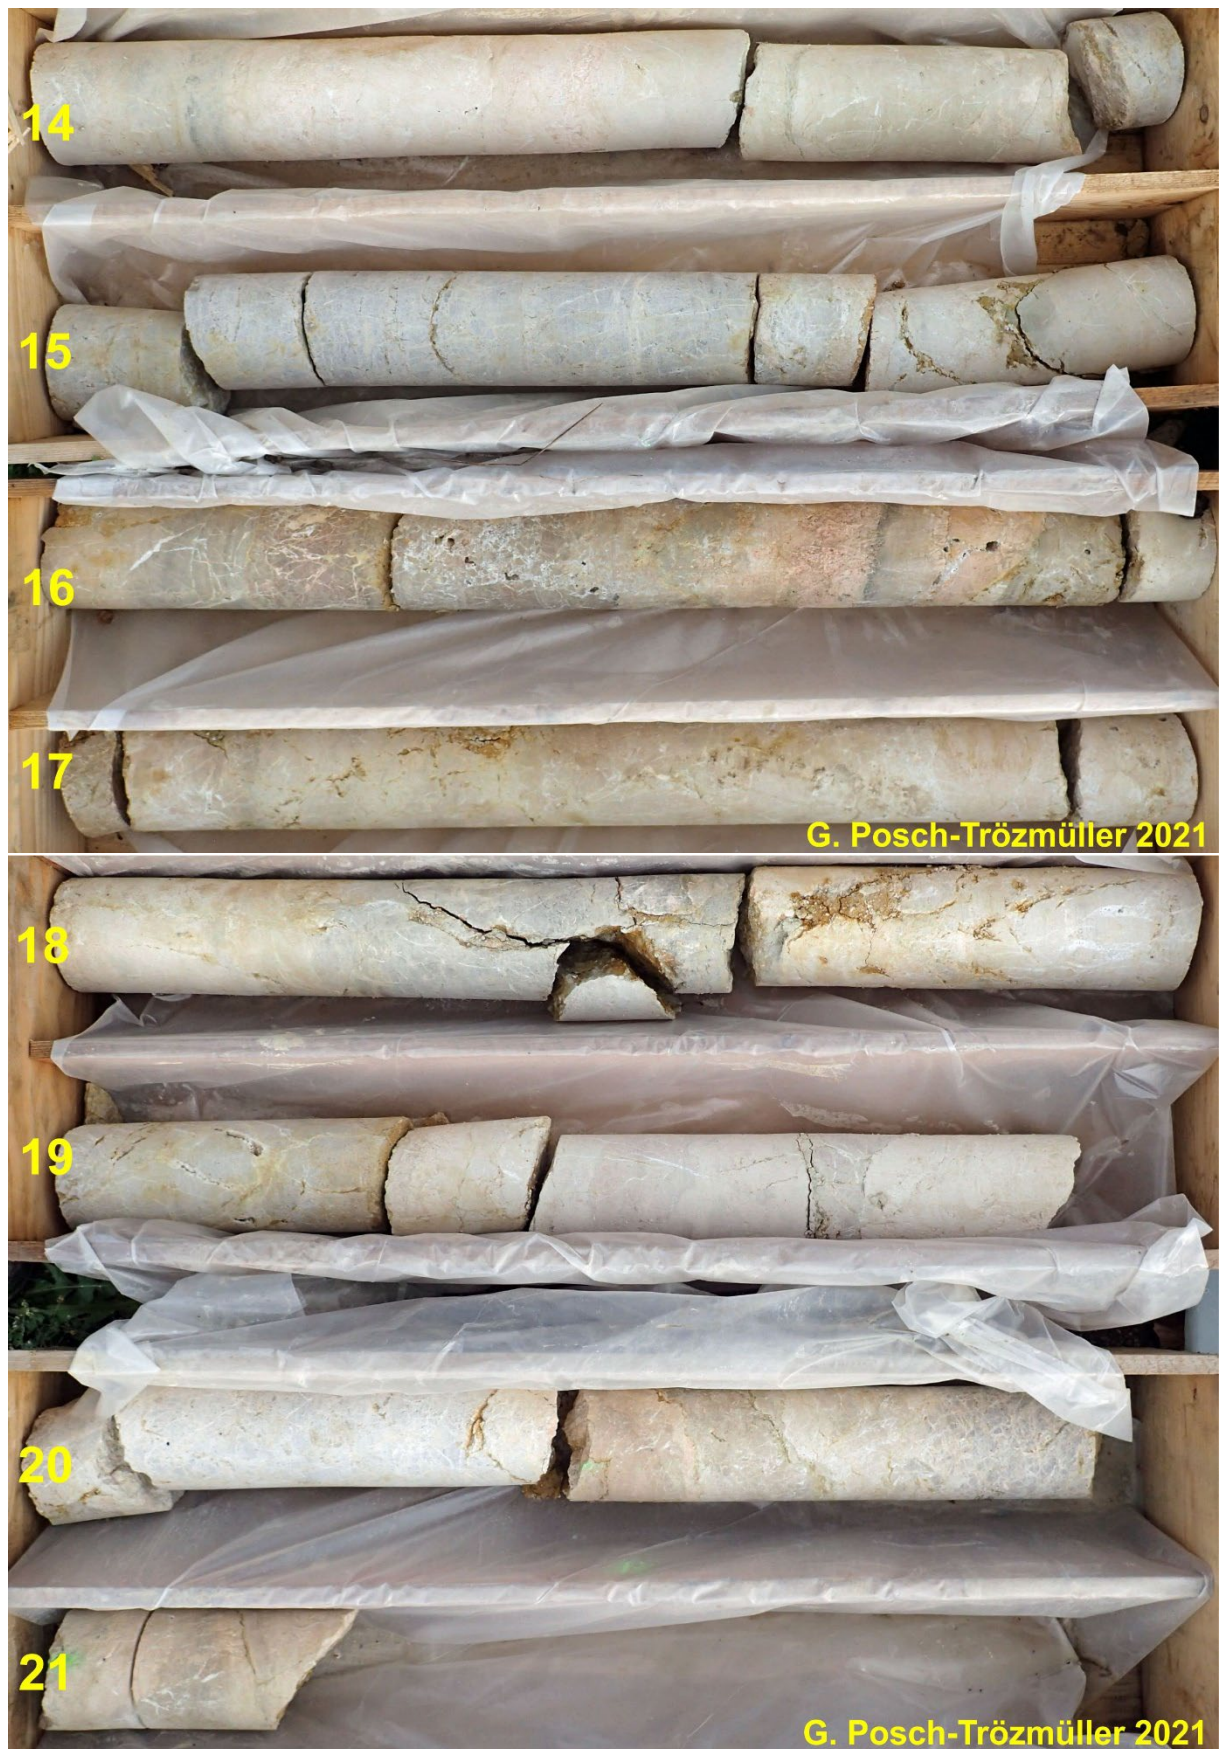
Die oberen 0,2 m der Bohrung bestehen nach Sauer (2021) aus Dammschüttmaterial. Darunter folgten Schluffe bis 1 m Tiefe und Kiessande (mit gerundeten Komponenten) bis 3,1 m Tiefe. Von 3,1 bis 5,7 m Tiefe wurde eine Übergangs- / Verwitterungsschicht zum Hauptdolomit, bestehend aus kantigen Gesteinsbruchstücken mit Schluff und Sand erbohrt, darunter folgte Hauptdolomit, bis 6,4 m noch sehr stark zerbrochen. Bis zur Endteufe in 21,3 m wurden Kerne aus Hauptdolomit erbohrt, abschnittsweise waren diese stark geklüftet, wobei die Klüfte oftmals tonig-braun belegt waren. Von 16,3 bis 17,0 m Tiefe waren rauhackentartige Lösungshohlräume zu sehen.

Die Fotodokumentation der Bohrung ist in Abb. 99 bis Abb. 101 zu finden.

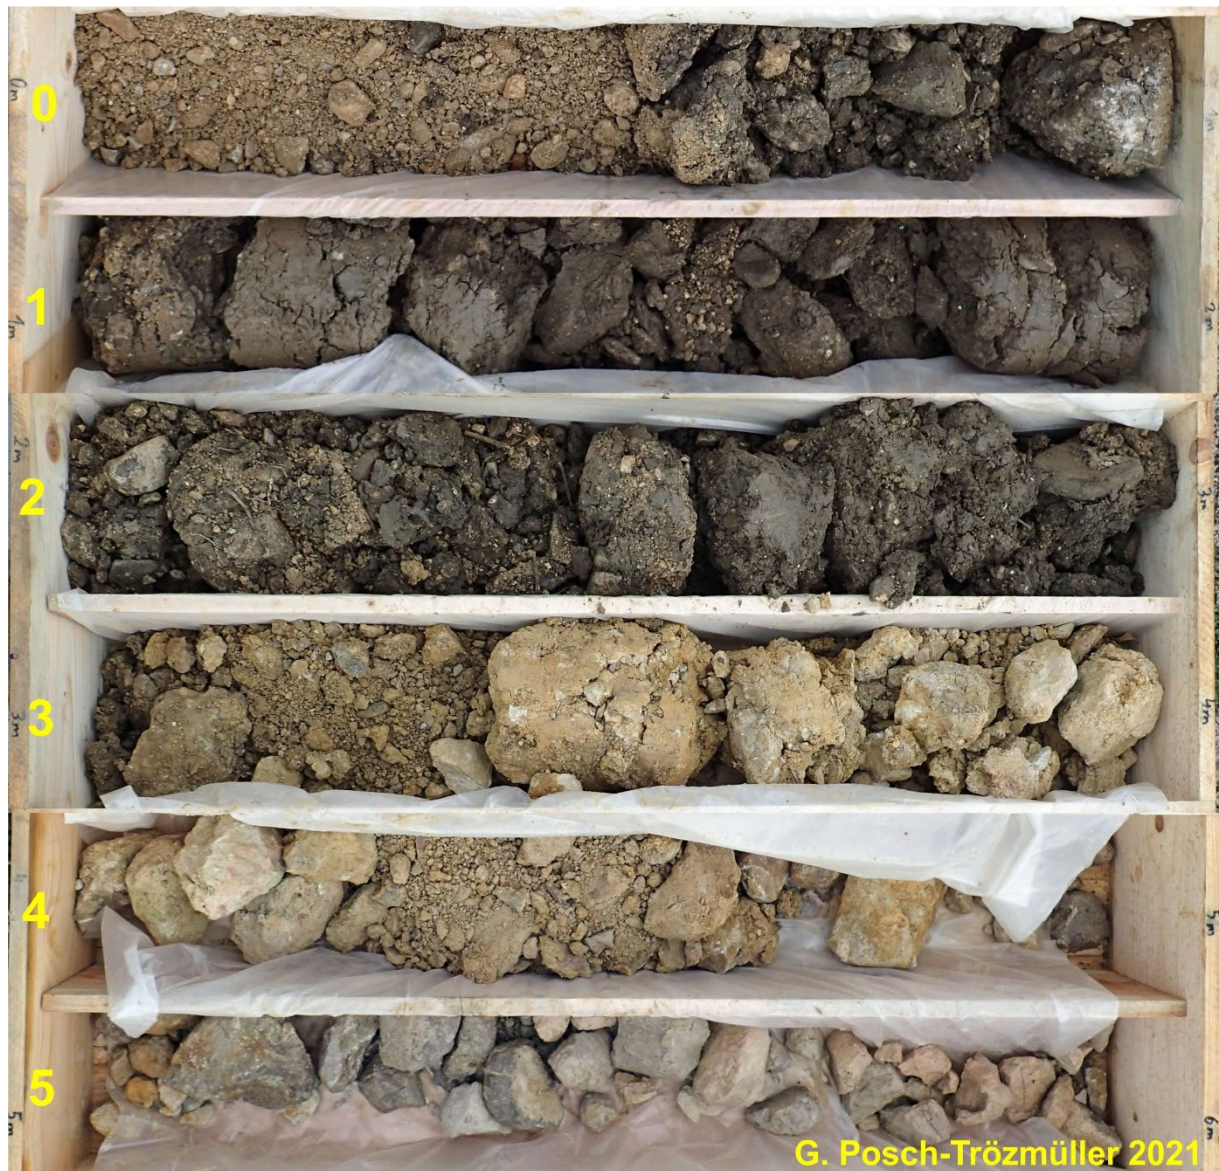
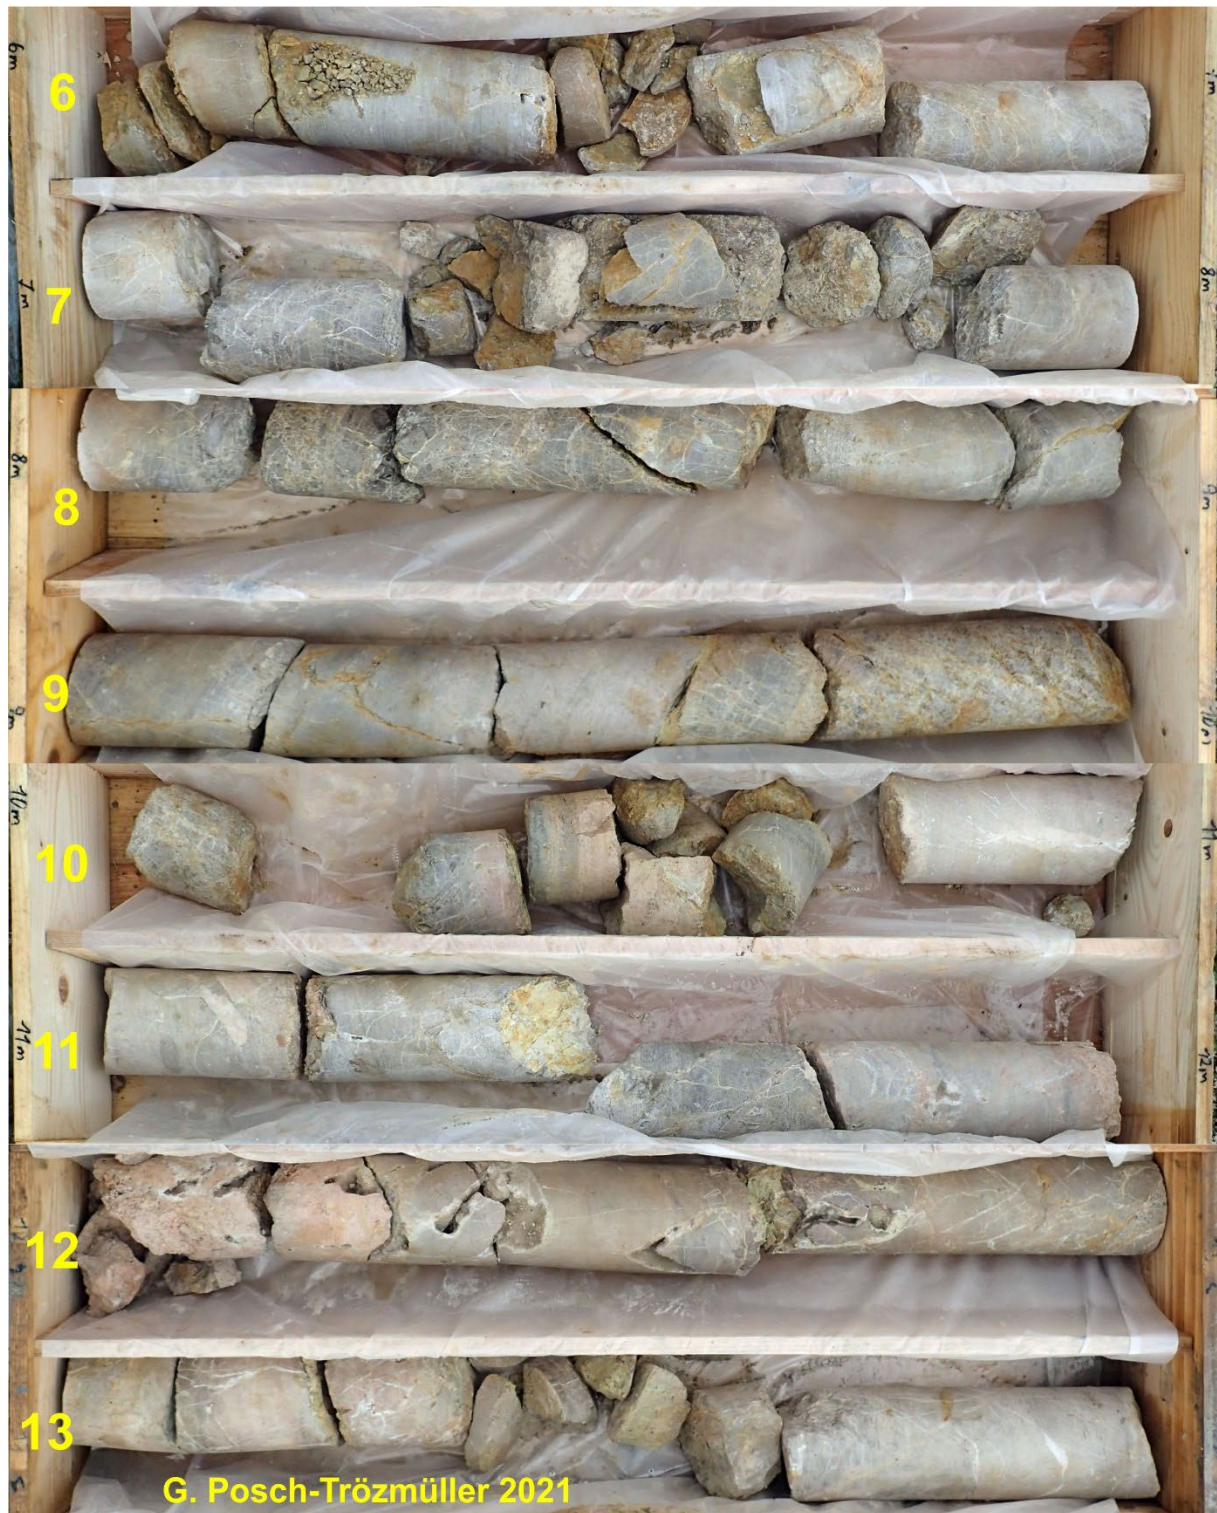
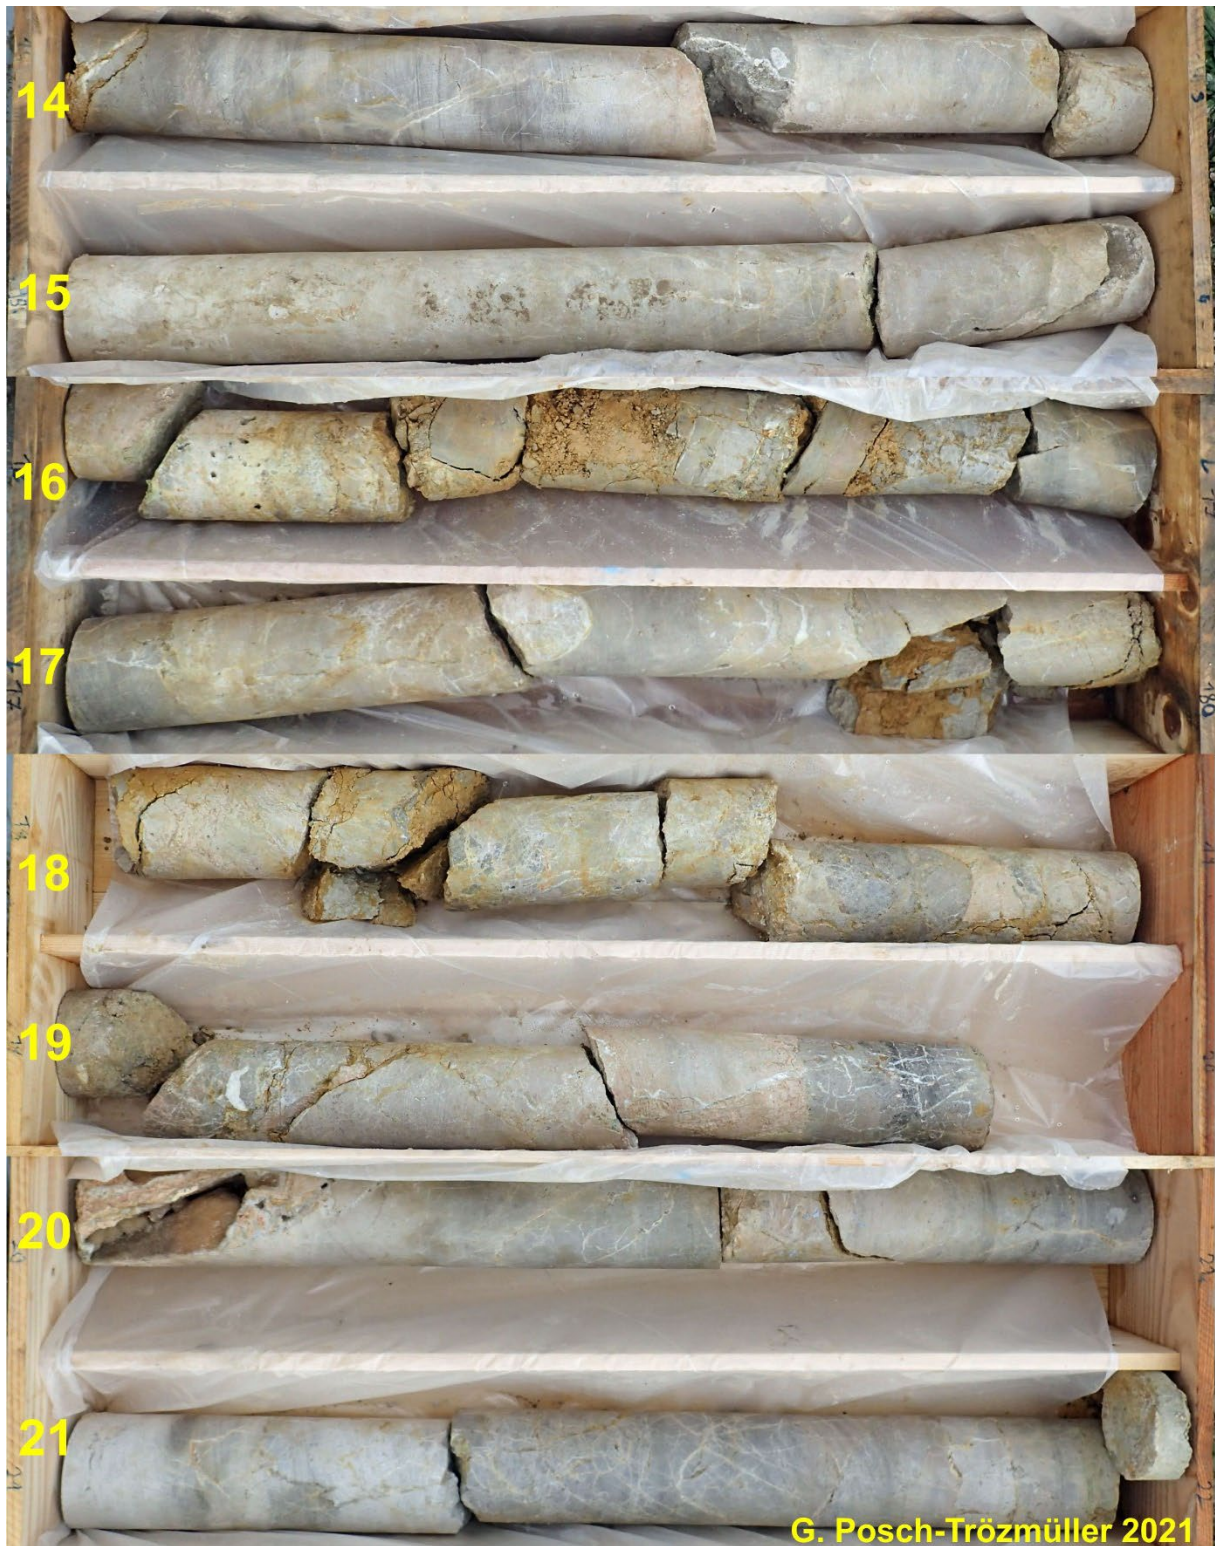
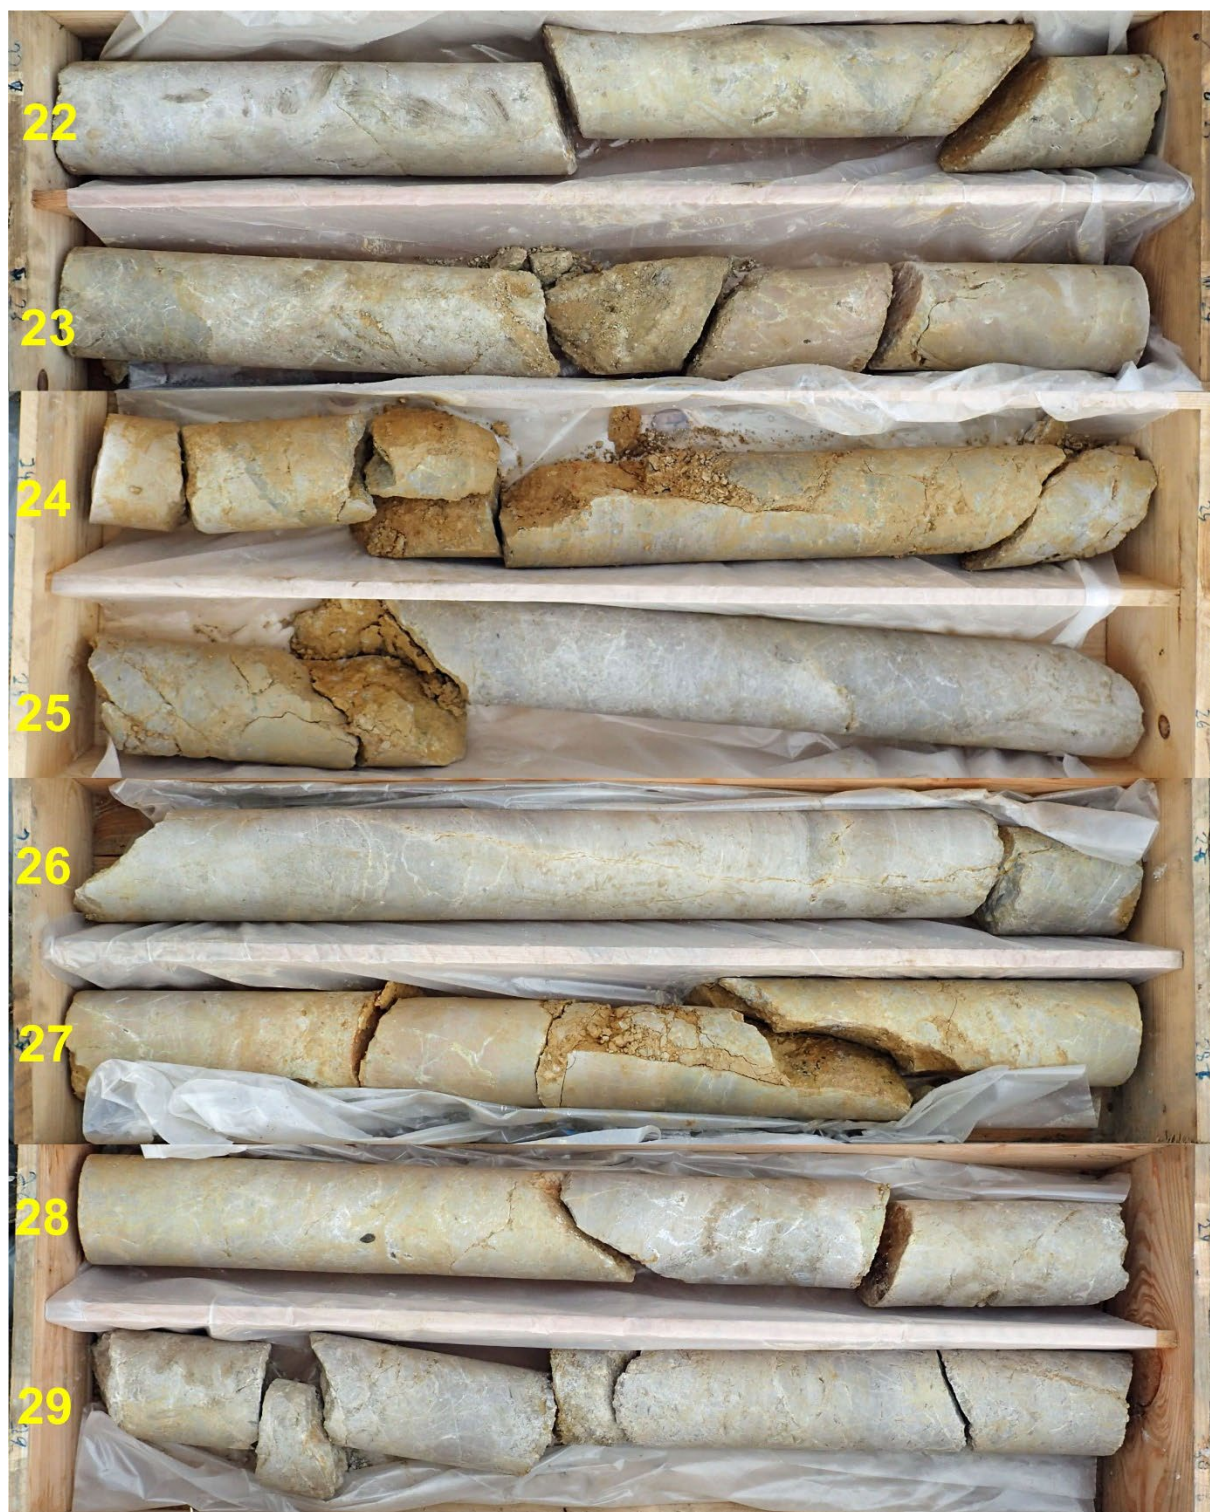
Die obersten 0,6 m der Bohrung bestehen vermutlich aus Anschüttung (Kiessand), darunter folgte bis 3 m Tiefe dunkelbrauner, kiesiger, teils sandiger Schluff. Von 3 bis 5 m Tiefe wurde ein verwitterter Übergangsbereich erbohrt, bestehend aus kantigen Gesteinsbruchstücken mit teils vorwiegend schluffiger, teils vorwiegend sandiger Matrix. Von 5 bis 6 m Tiefe wurde stark zerbrochener Hauptdolomit erbohrt, und darunter bis zur Endteufe in 30 m Bohrkerne aus Hauptdolomit. Dieser war aufgrund intensiver Klüftung abschnittsweise kleinstückig zerbrochen, Klüfte waren oft tonig-braun belegt.

Die Fotodokumentation der Bohrung ist in Abb. 102 bis Abb. 112 dargestellt, in Abb. 106 bis Abb. 112 finden sich Detailfotos zur Bohrung.

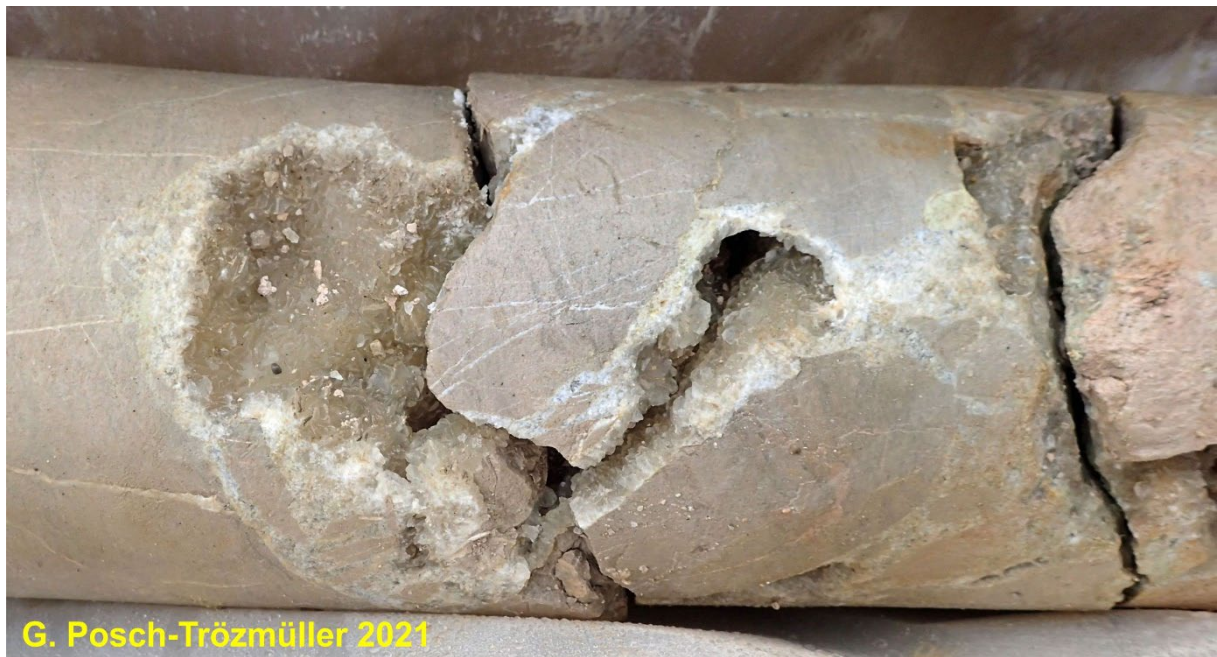
Abb. 106: Detail von KB 21/21: 12,3 (rechts) bis 12,5 m (links): mit Calcitkristallen ausgekleidete Lösungshohlräume.

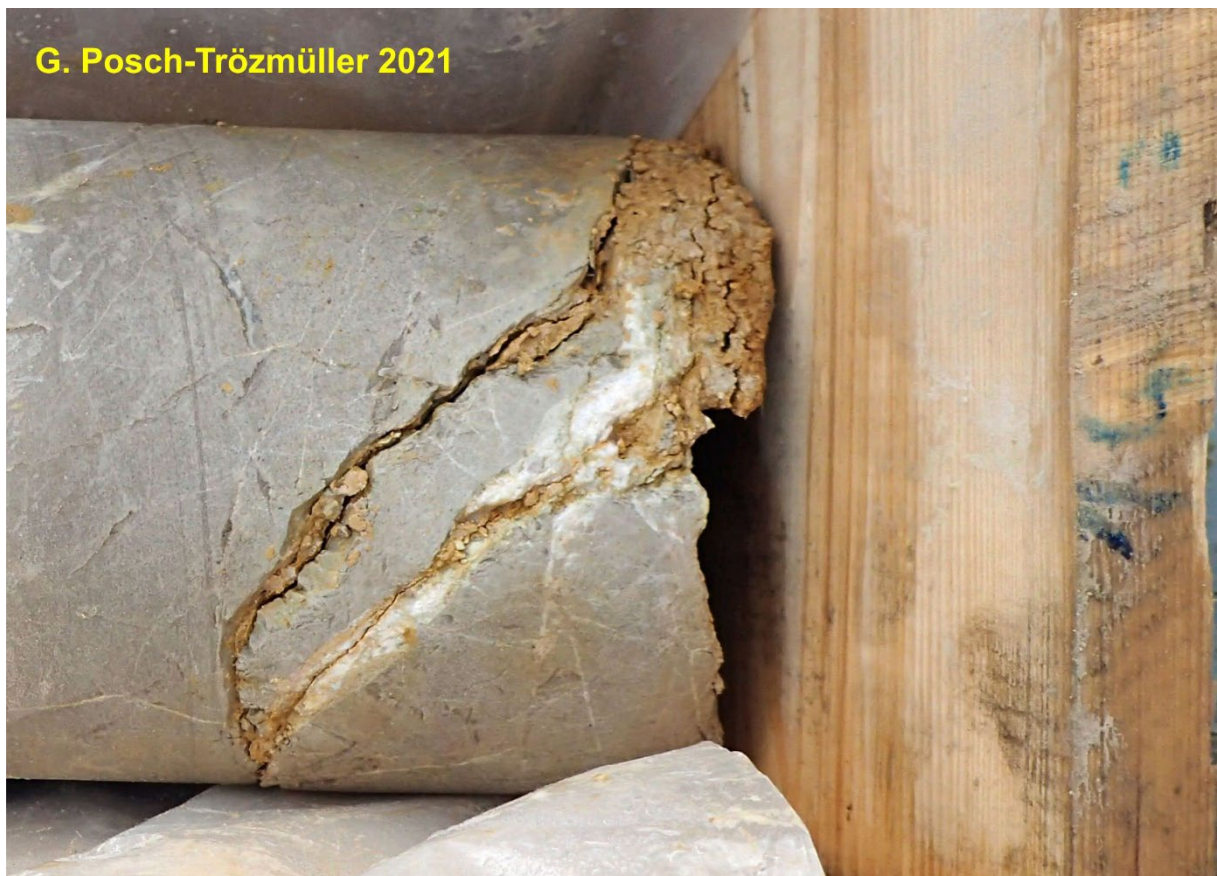
Abb. 107: Detail von KB 21/21: 14 m Tiefe: tonig belegte Kluftflächen.

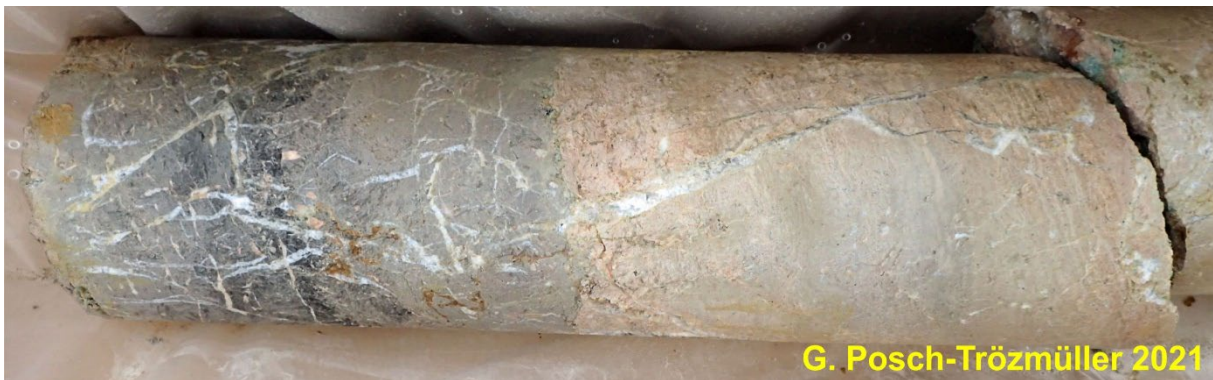
Abb. 109: Detail von KB 21/21: 19,5 m (rechts) bis 19,8 m Tiefe (links): grauer Dolomit mit zahlreichen calcitgefüllten Drucklösungsklüften (links), rötlicher, vermutlich mergeliger Abschnitt im Hauptdolomit (rechts).

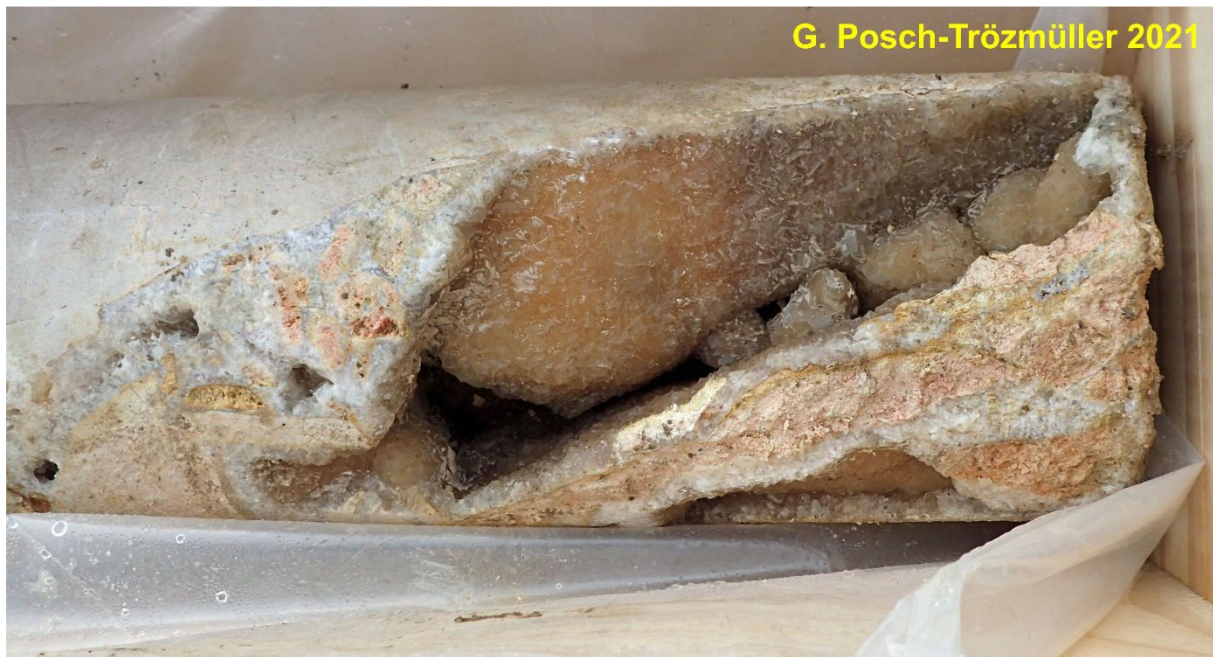
Abb. 110: Detail von KB 21/21: 20 m (rechts) bis 20,2 m (links): Lösungshohlraum, teilweise mit Calcitkristallen aufgefüllt.

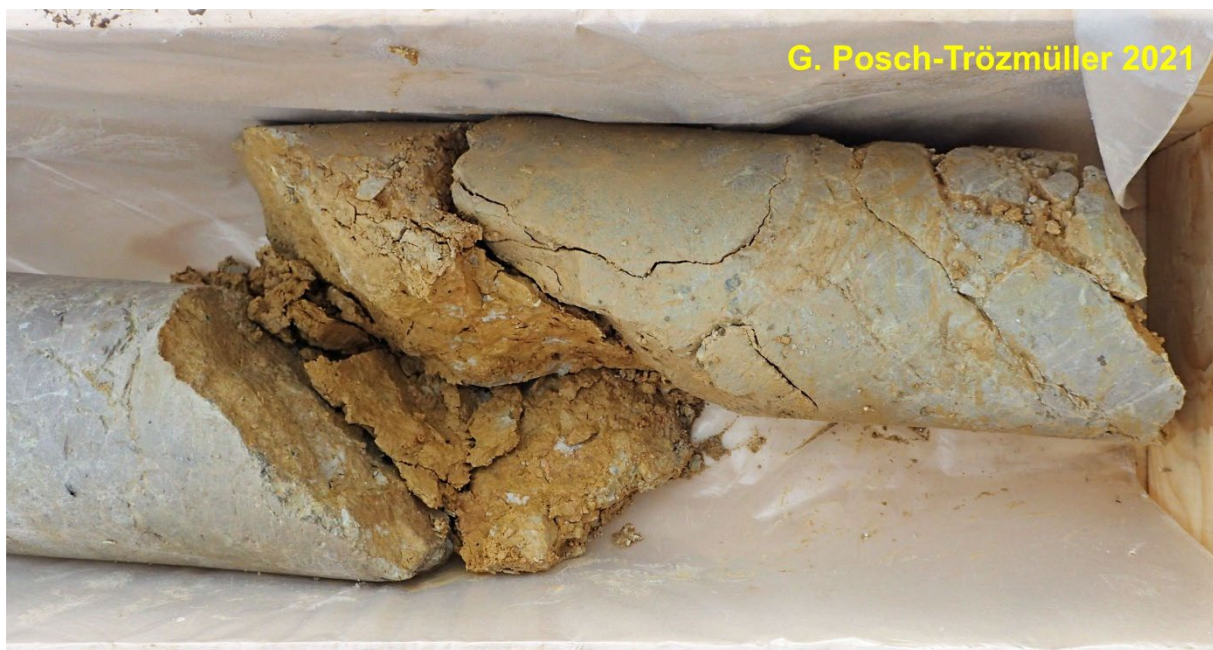
Abb. 111: Detail von KB 21/21: 25 m (rechts) bis 25,4 m (links): Kluft, mit feinkörnigem Material gefüllt.

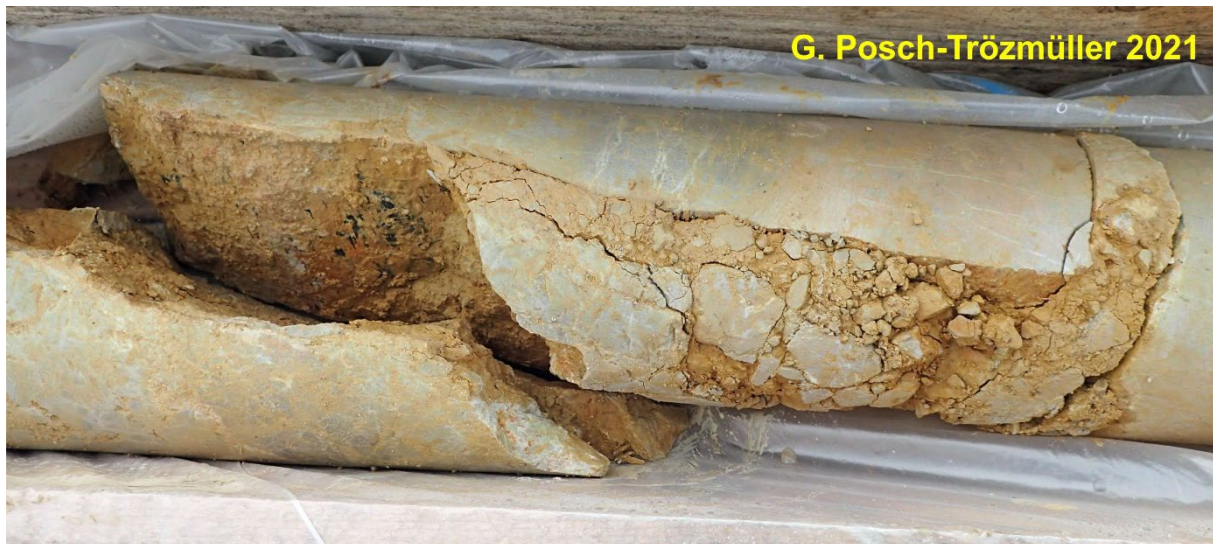
Abb. 112: Detail von KB 21/21: 27,4 m (rechts) bis 27,8 m (links): steilstehende Kluft, brekziös mit feinkörnigem Material und Dolomitkomponenten ausgefüllt.

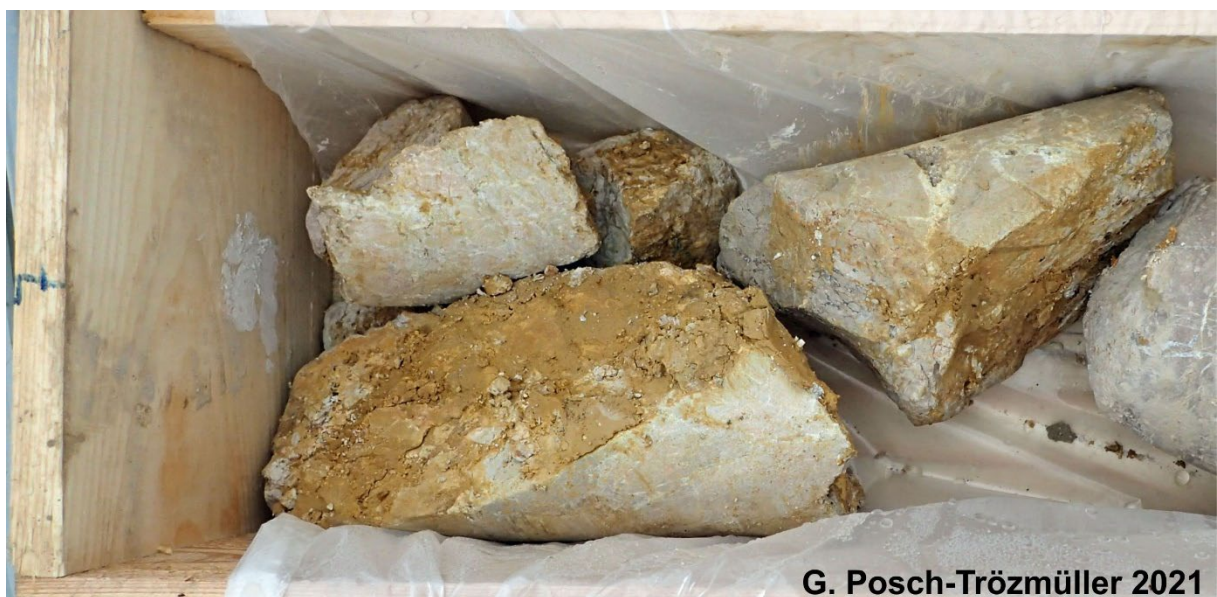
Abb. 117: Detail von KB 21/22: 7 m Tiefe: Brekziös ausgebildeter Dolomit bis Kalk mit braunen, tonigen Belägen auf Klüften.

Darunter wurde bis zur Endteufe in 29,7 m Hauptdolomit erbohrt, stellenweise stark geklüftet mit braunen Belägen auf den Klüften, und mit einer großen Zahl an Calcitäderchen.

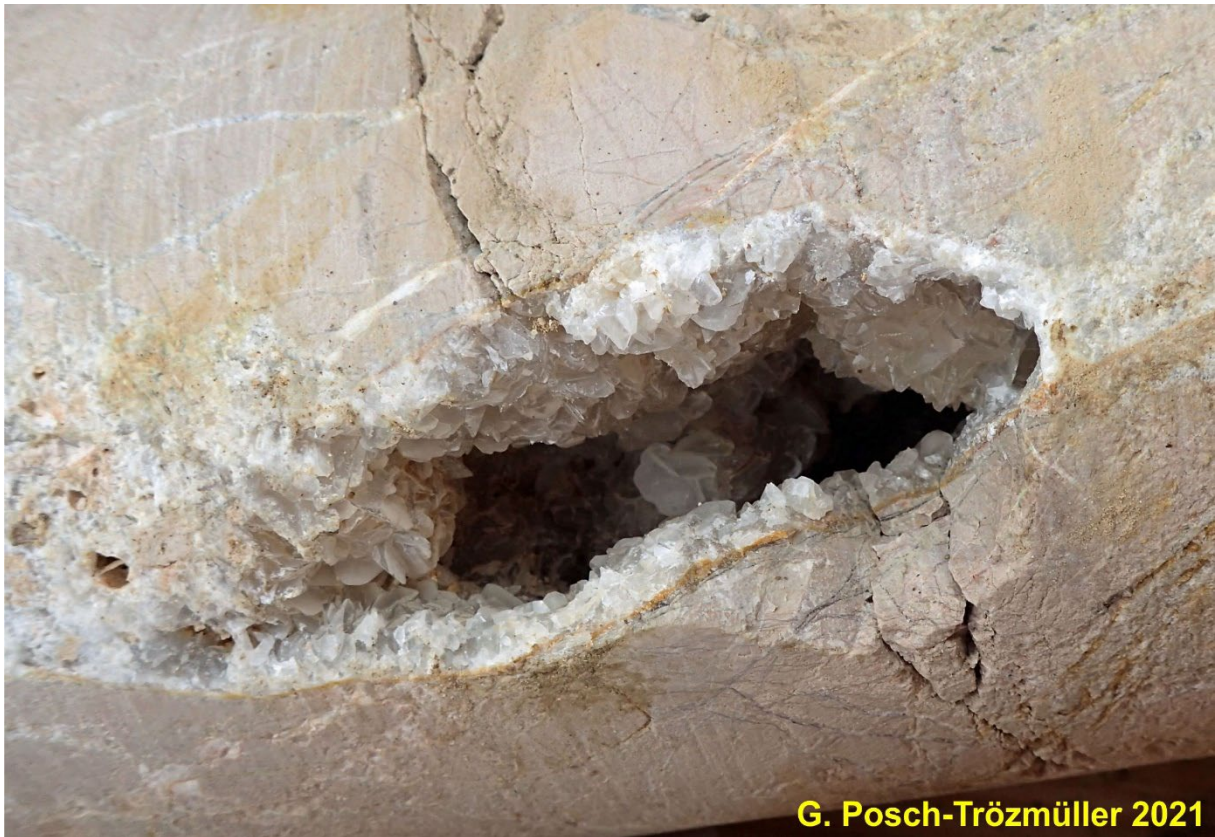
Abb. 118: Detail von KB 21/22: 9 m Tiefe: mit Calcitkristallen ausgekleideter Lösungshohlraum.

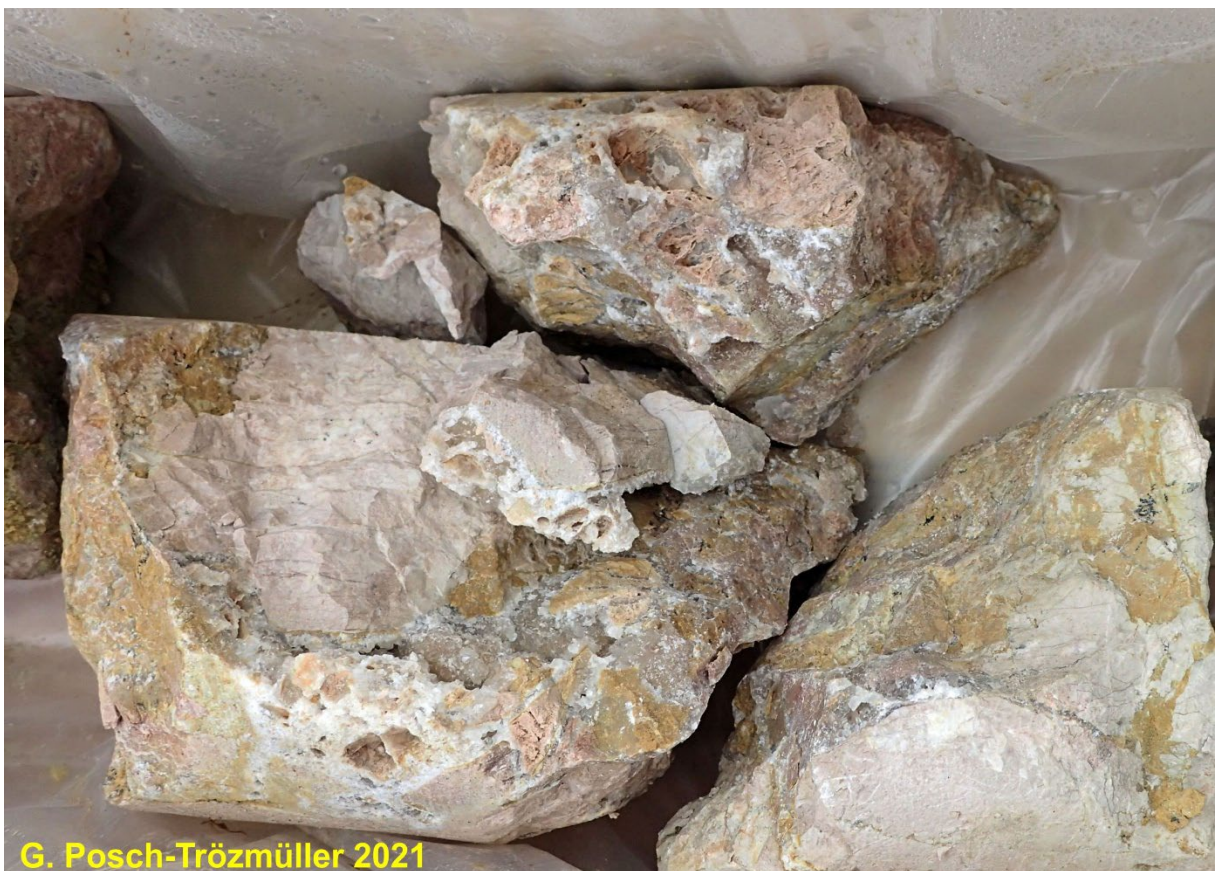
Abb. 119: Detail von KB 21/22: 9,7 m Tiefe: rötliche Rauhwaacke.

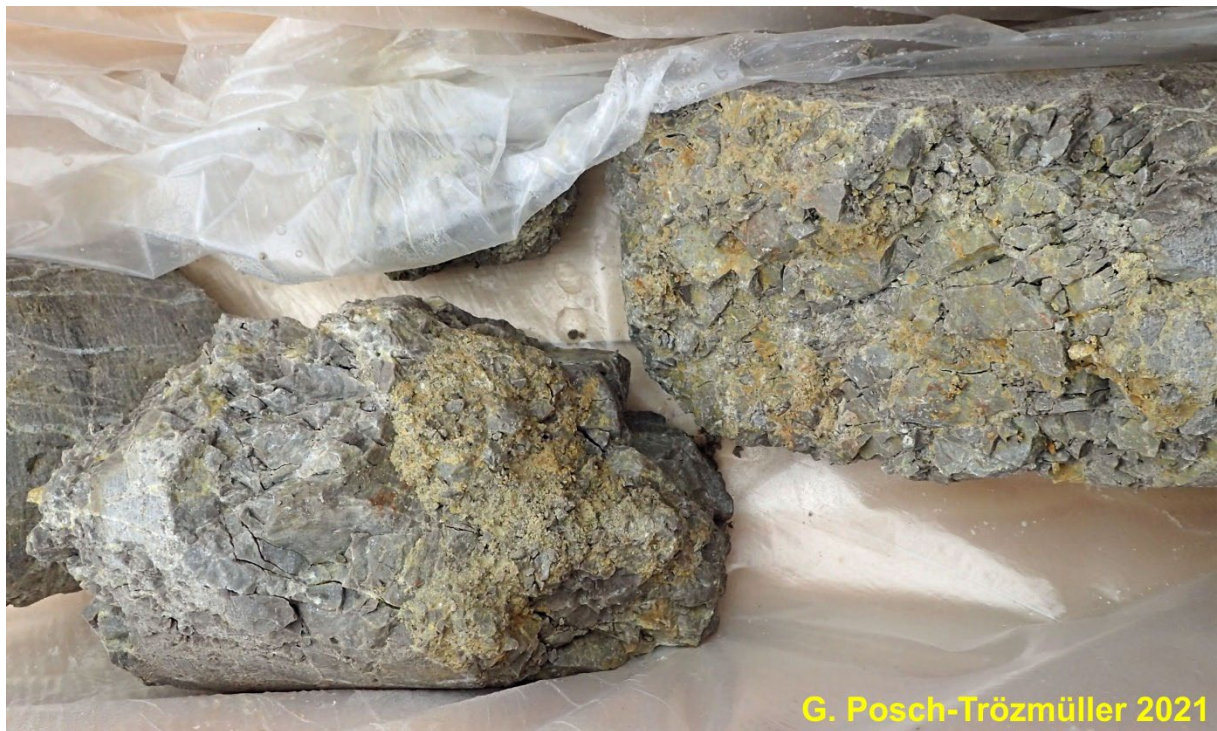
Abb. 120: Detail von KB 21/22: 12 bis 13 m Tiefe: brekziös ausgebildeter Hauptdolomit.

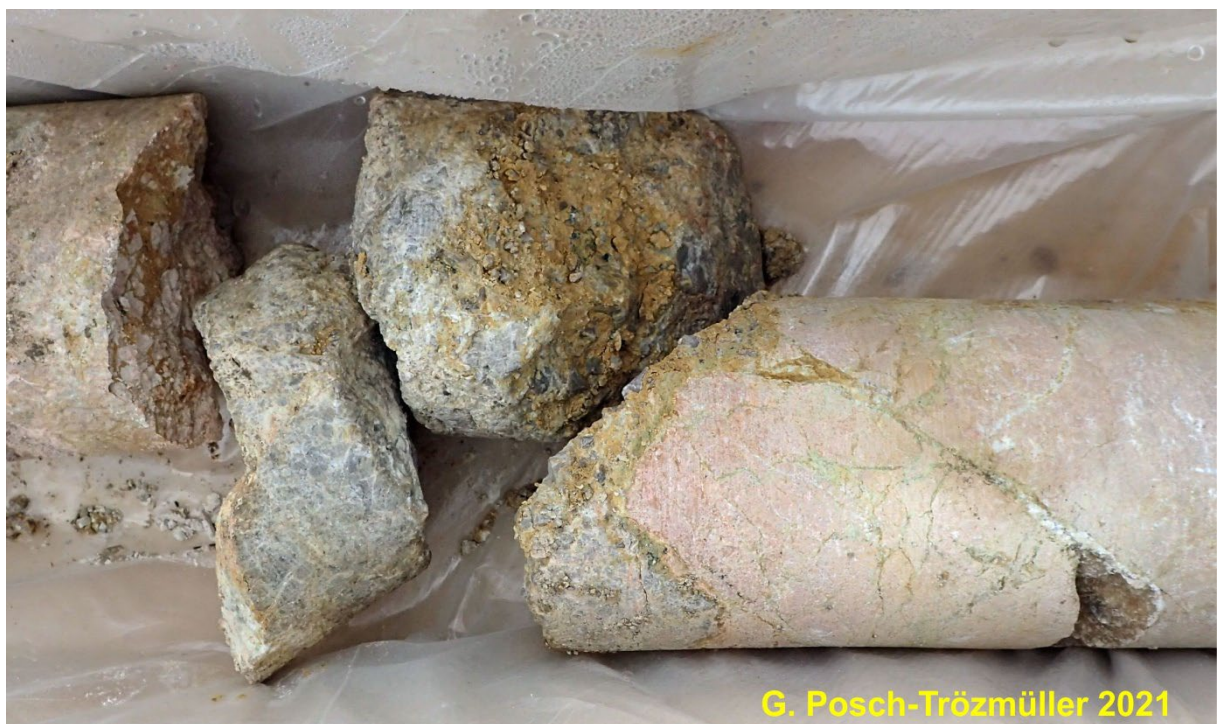
Abb. 121: Detail von KB 21/22: 13,3 (rechts) bis 13,6 m Tiefe: brekziöser grauer und rötlicher Dolomit bis Kalk.

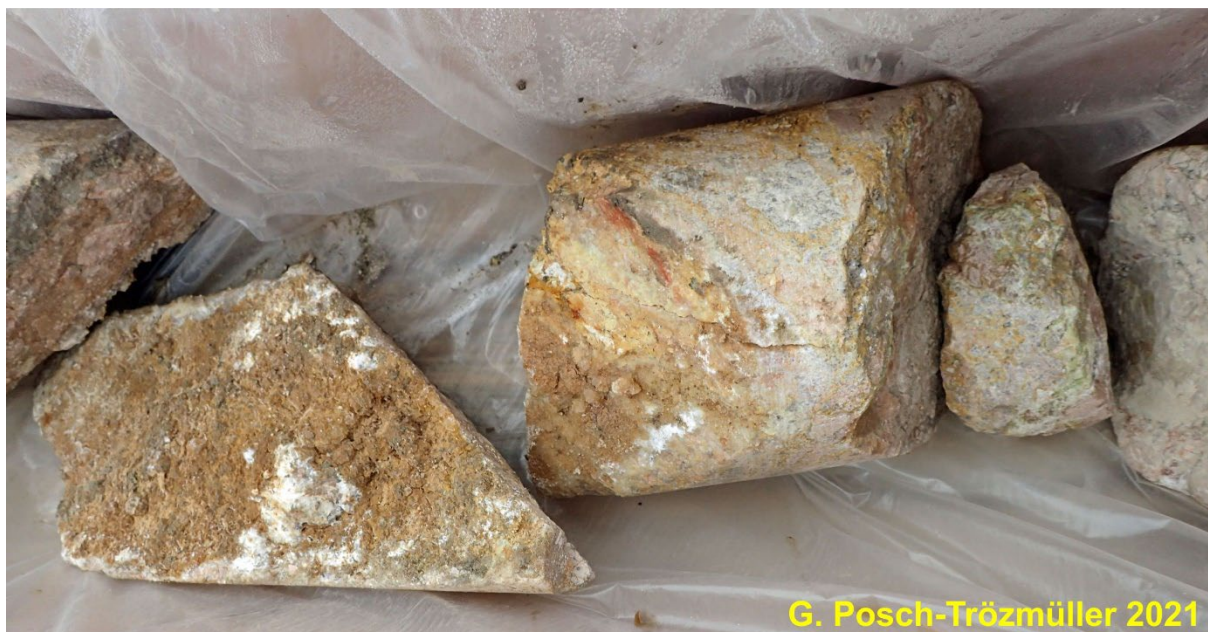
Abb. 122: Detail von KB 21/22: 15,3 (rechts) bis 15,6 m (links) Tiefe: Kluftkörper in brekziösem Abschnitt mit braunem Belag.

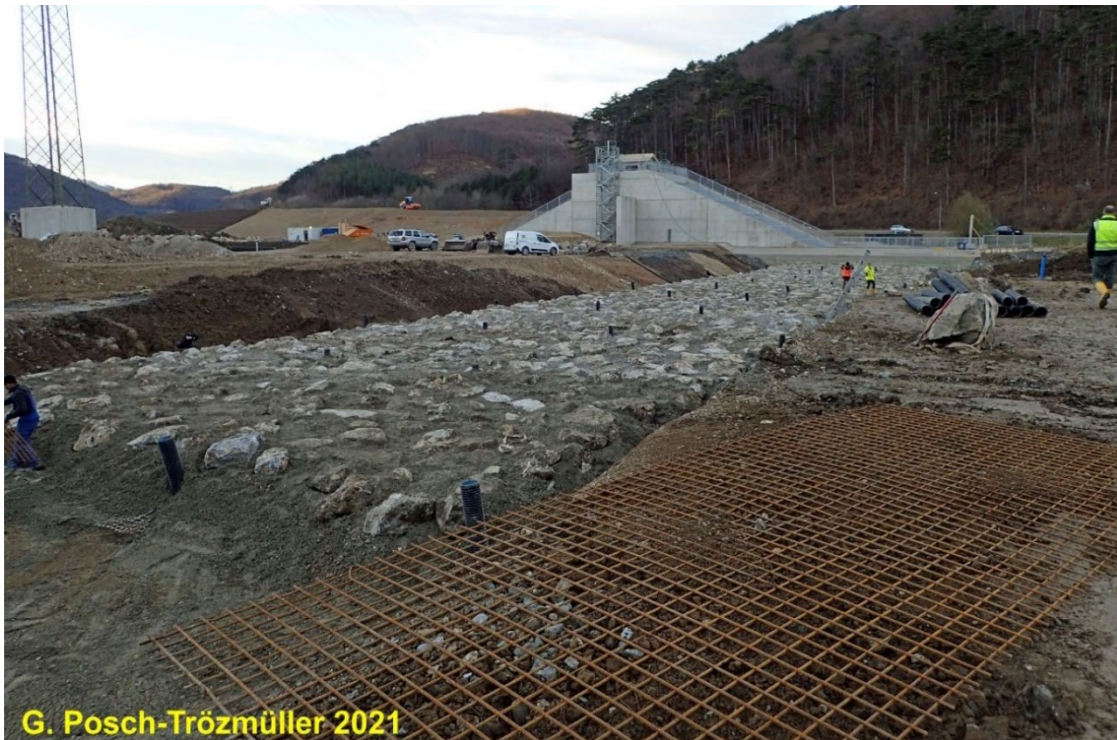
Abb. 123: Blick Richtung NW, im Vordergrund ist das Tosbecken zu sehen, das Bauwerk im Hintergrund ist das Auslaufbauwerk.

Im Bereich des Tosbeckens (Abb. 123 bis Abb. 126) wurde am talabwärtigen Rand ein Baggerschurf (Schurf 1) durchgeführt, der Kiessande des Talbodens zutage förderte (Abb. 127 und Abb. 128).
