**Erforschung des geologischen Untergrundes von Niederösterreich durch
die Dokumentation künstlicher Geländeaufschlüsse an Baustellen mit
rohstoffwissenschaftlichen, umweltrelevanten und
grundlagenorientierten Schwerpunkten**

**Monitoring geologischer Aufschlüsse durch Bauvorhaben in
Niederösterreich**

Projekt NC 099 / 2022-2024
Jahresendbericht 2022

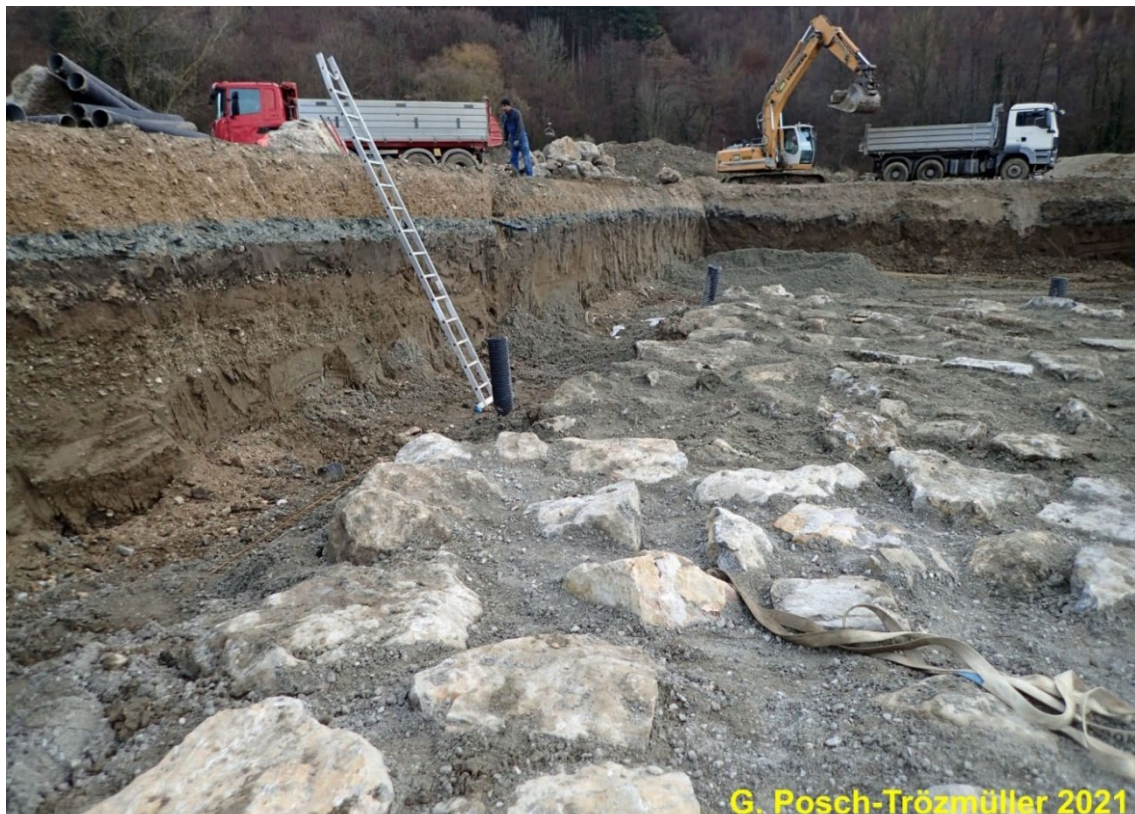
Abb. 125: Östliche Seite des Tosbeckens und Aufbau des Talbodens mit einer Überlagerung aus Anschüttung (hellbraune und graue Ablagerungen oberhalb der dunkelbraunen Schluffe).

Im Bereich des Tosbeckens (Abb. 123 bis Abb. 126) wurde am talabwärtigen Rand ein Baggerschurf (Schurf 1) durchgeführt, der Kiessande des Talbodens zutage förderte (Abb. 127 und Abb. 128).

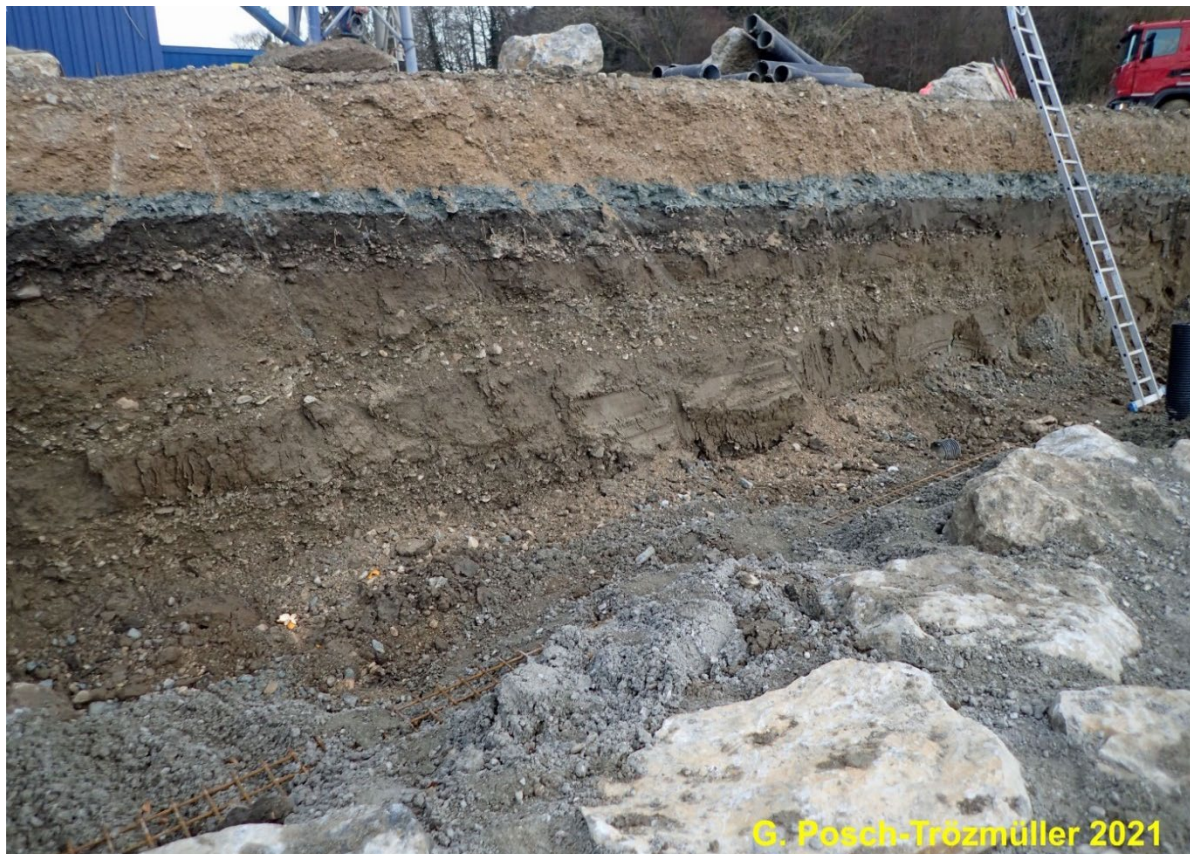
Abb. 127: Untergrundaufbau im Bereich des Schurfes: kiesigere und schluffigere, geschichtete Alluvionen. Bei der grauen Lage, sowie dem hellbraunen Kies darüber handelt es sich um Anschüttungen.

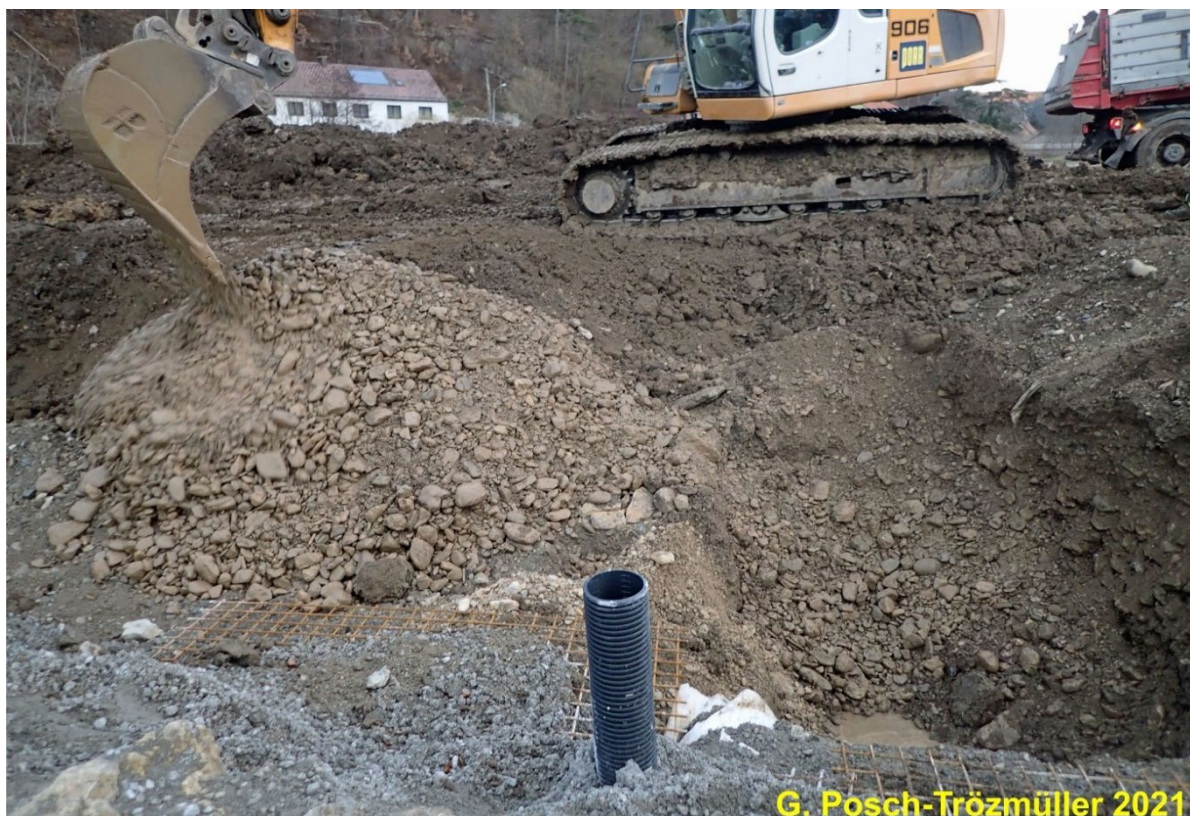
Abb. 128: Baggerschurf am unteren Rand des Tosbeckens: Kiessande der Talfüllung.

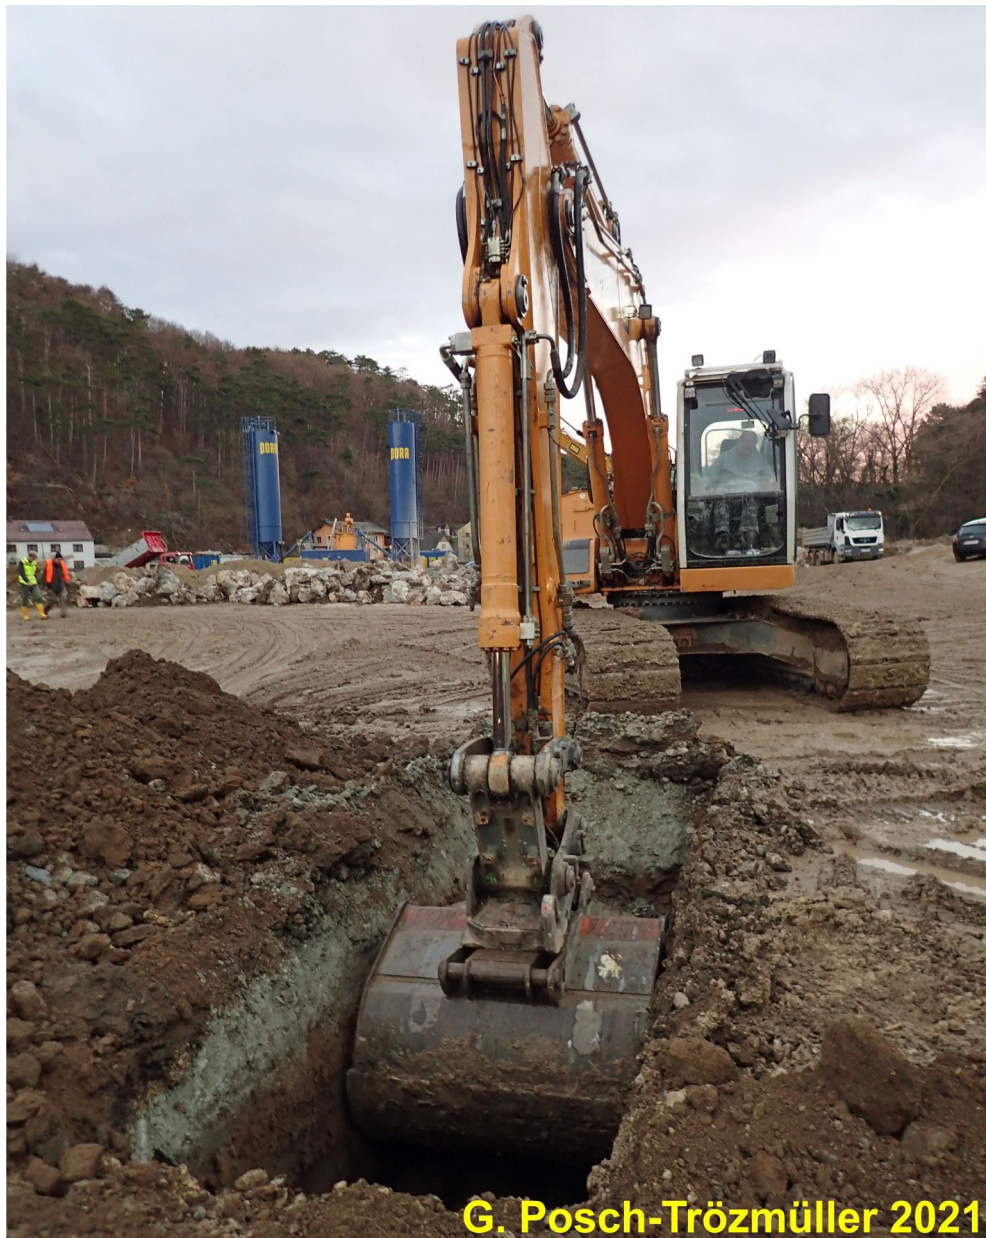
Abb. 129: Blickrichtung E, Durchführung von Schurf 2.

Oberhalb des Tosbeckens wurde – etwa im Bereich zwischen KB 21/20 und KB 21/21 ein weiterer Baggerschurf durchgeführt, dieser wurde bis in eine Tiefe von etwa 4-5 m gegraben. Es wurde nur Lockermaterial (Schluff, Kiessand) zutage gefördert (Abb. 129 bis Abb. 133), allerdings konnte man die Baggerschaufel am Grunde kratzen hören, was die Vermutung nahelegt, dass das Festgestein nicht mehr weit entfernt war. Diese Beobachtung deckt sich mit der Bohrkerndokumentation.

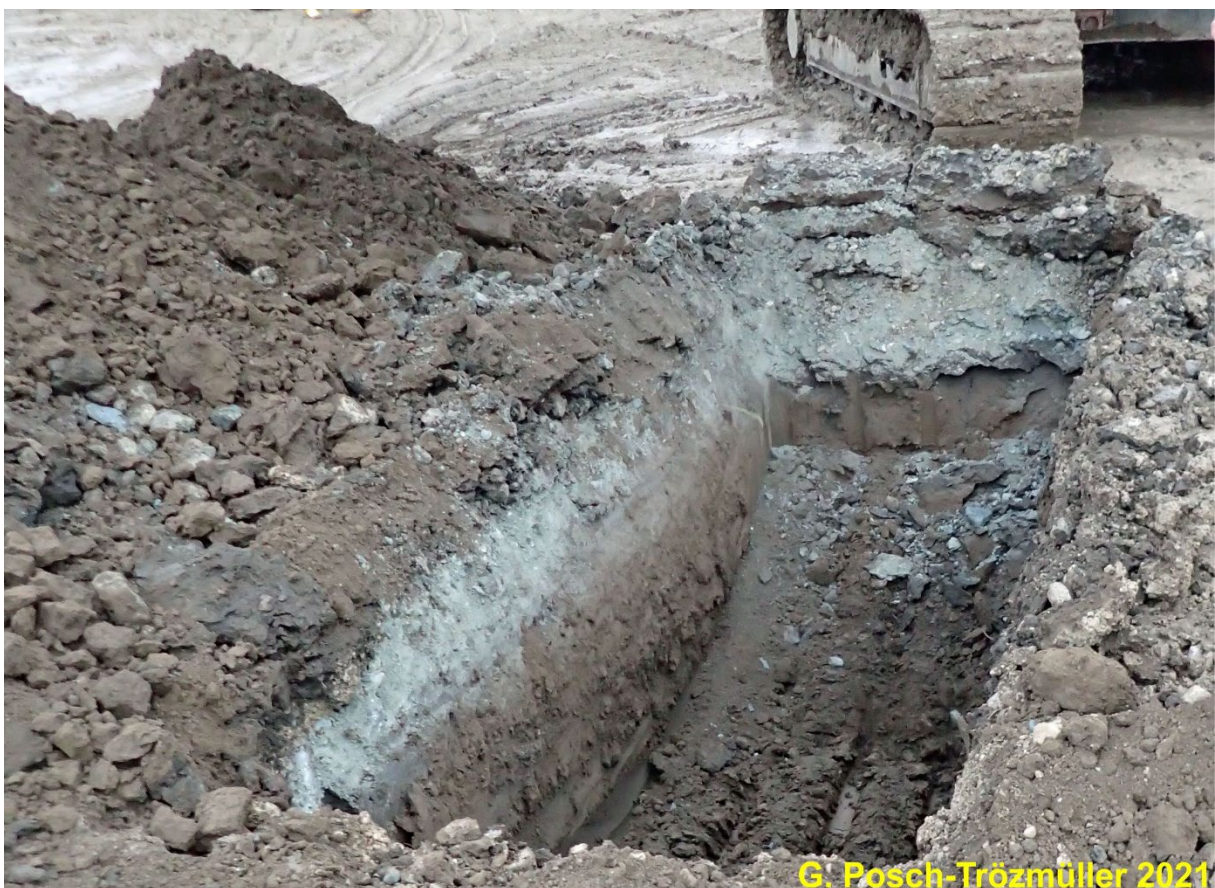
Abb. 131: Das graue Material in den oberen Bereichen von Schurf 2 ist Anschüttung, darunter sind braune Schluffe zu sehen.

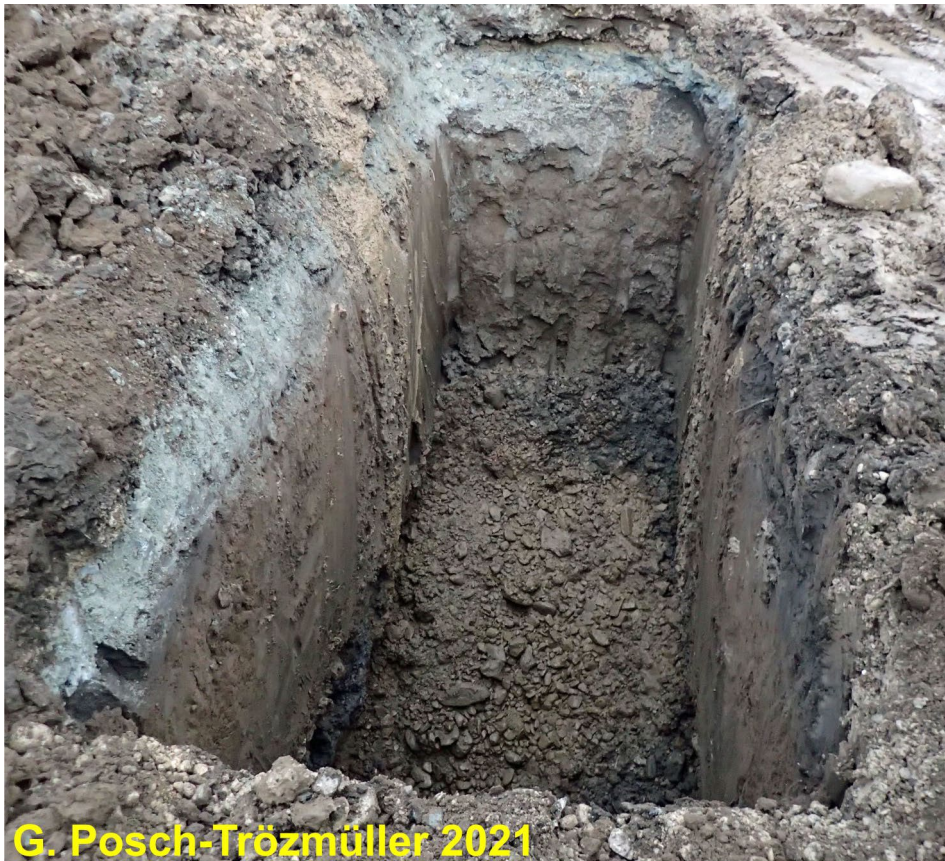
Abb. 132: Schurf 2: Unter der Anschüttung sind braune Schluffe, und in weiterer Folge Kiessande zu sehen.

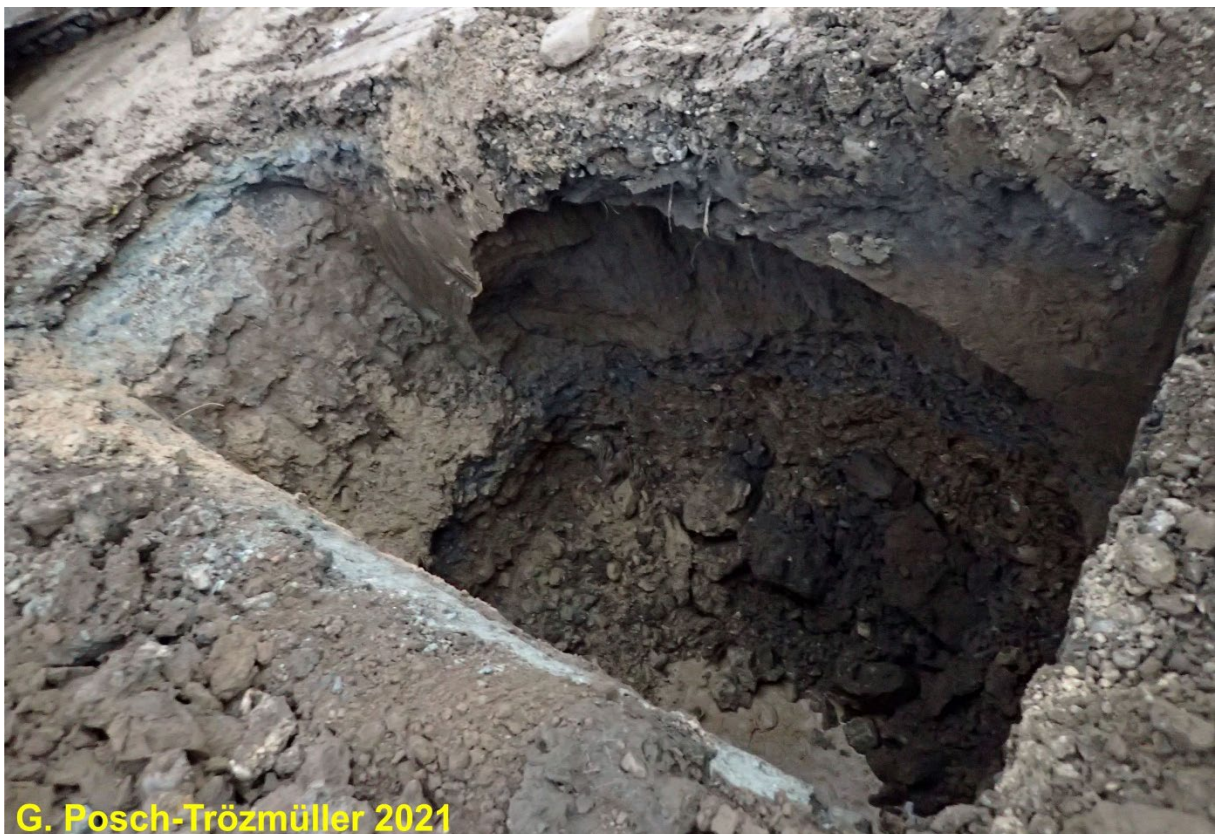
Abb. 133: Schurf 2: Schluffe und Kiessande der Talfüllung der Triesting, Wasser am Grunde des Schurfs.

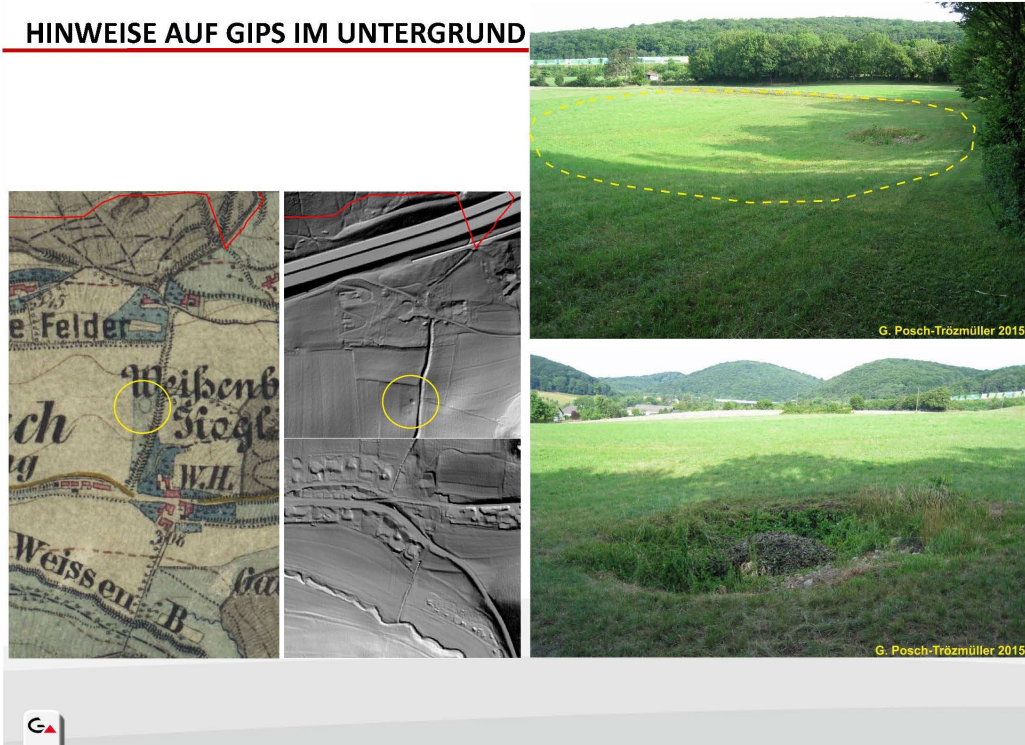
HINWEISE AUF GIPS IM UNTERGRUND
