KLEINDENKMÄLER IM FREIEN MATERIAL, PFLÉGE UND RESTAURIERUNG

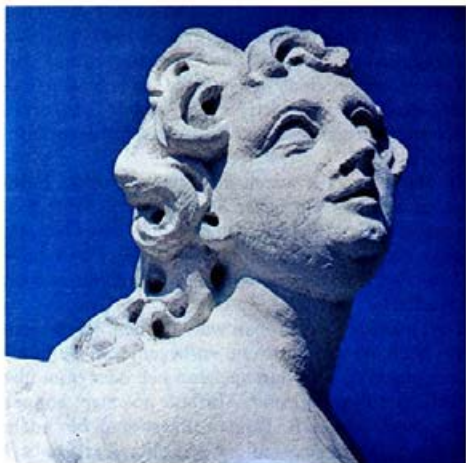
Barocker Engel nach Konservierung mit neuer Schutzschlämme aus Kalk-Steinmehl

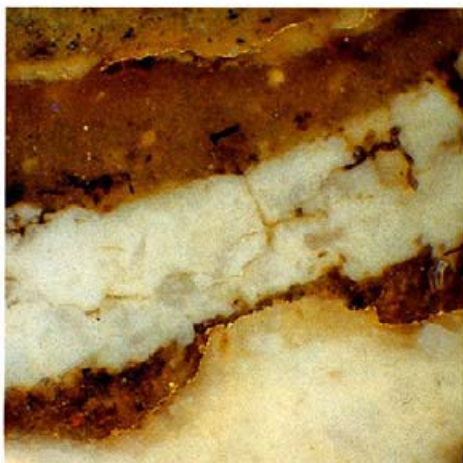
Laborbefund: Farbschichten auf Stein, drei nachfolgende Vergoldungen auf Bleiweißgrundierung

In der Barockzeit waren durchgehend weiße Farbanschriften (oder ein heller Steinon) und bunte Fassungen üblich (Bleiweiß-Ölfarbe mit tiefer Ölprägnierung als Verwitterungsschutz). Die Farbe sollte dabei den Eindruck optisch vereinheitlichen und die Oberfläche „veredeln“.

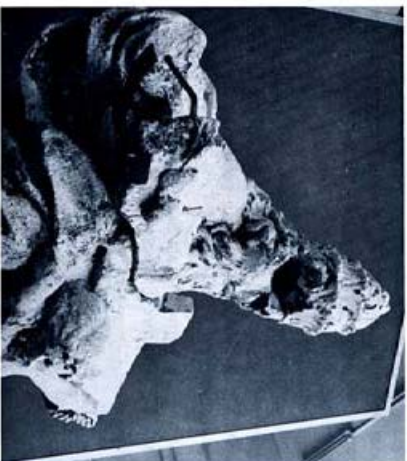
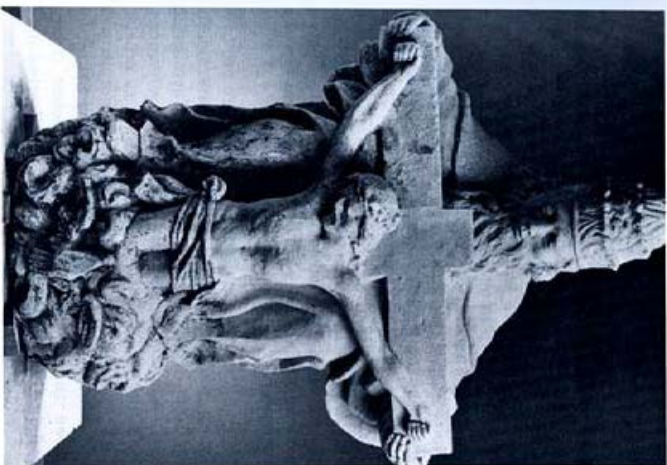
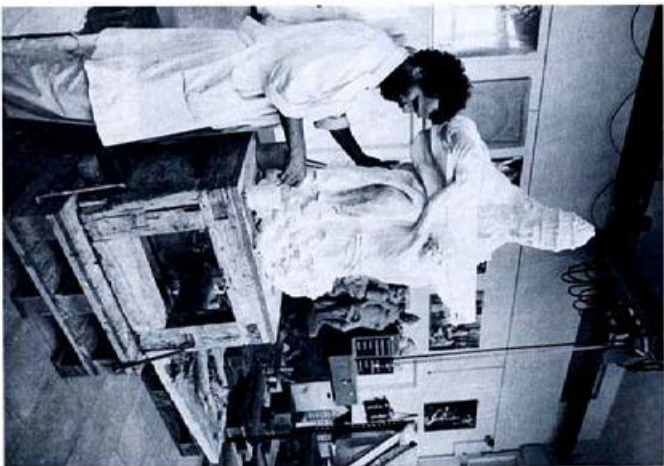
*Gnadenstuhl aus Pulkau (1719) während der Restaurierung in den Werkstätten des BDA.
Die rostenden Eisenarmierungen und Zementergänzung
gen wurden entfernt und die Bruchstellen verklebt, anschließend alle Fehlstellen bildauerisch ergänzt. Die
Schutzschlänne aus Kalkmilch und Steinnetzl wird in
die Steinporen eingetrichtert. Abschließend erfolgt eine
nochmalige dünne Kalklaasur.*

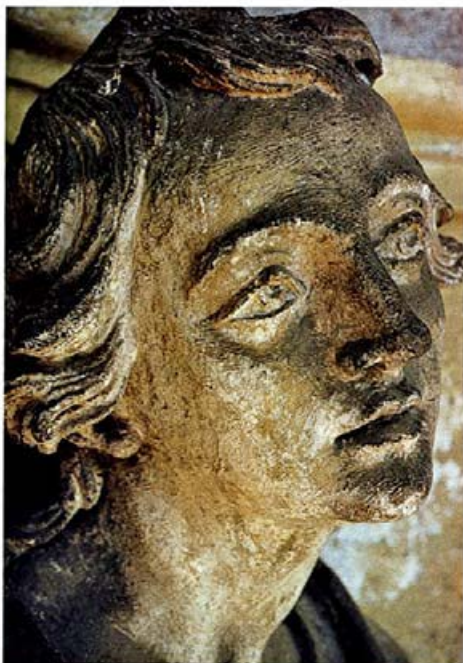
Neu überarbeitete Steinfigur von 1730 mit originaler Oberfläche und Farbfassung (St. Andrä a. d. Traisen)

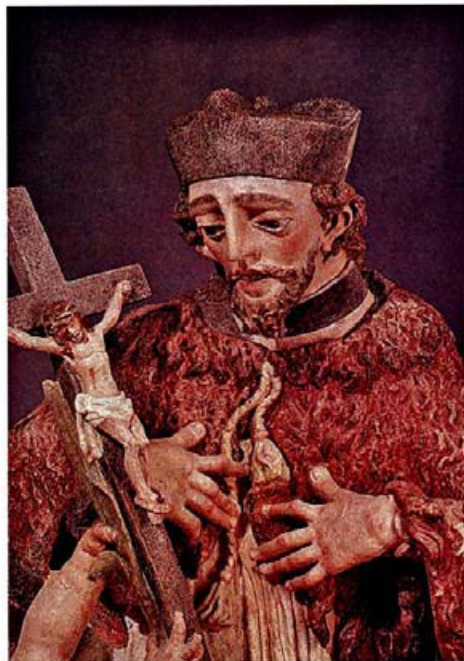
Figur des heiligen Nepomuk von G. Giuliani nach Restaurierung der barocken Fassung (Breitenfurt)
