## HISTORISCHE VERPUTZE IN ÖSTERREICH

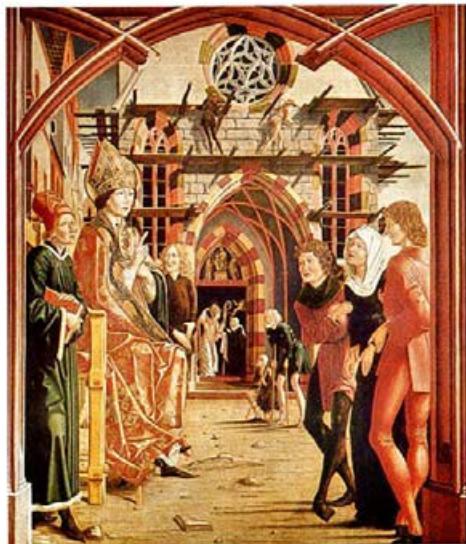
*St. Wolfgang, Pacheraltar (1481)  
Darstellung eines mittelalterlichen Netzriegelgerüstes*

*Fächerförmige Anwurfstruktur*

Die unebene Oberflächenstruktur eines Verputzes auf Bruchsteinmauerwerk ist nur verständlich, wenn man seinen Herstellungsprozeß kennt. Mittelalterliche Gerüste sind Netzriegel-Gerüste ohne Sicherheitsvorkehr (s. Abb.), mit denen sich der Maurer selbst in die Höhe mauerte. Der Höhenabstand zwischen den Netzriegeln und damit der Gerüstetagen beträgt ungefähr 1 m bis 1,30 m. Erst beim Abgerüsten konnte also der Verputz hergestellt werden. Dadurch ergeben sich deutlich Gerüstzonen (pontate). Als Mörtel wurde in der Regel gebrannter Kalk und oft recht grobkörniger Sand und meist auch Ziegelmehl verwendet, die an der Baustelle trocken gemischt und gelöscht und heiß verarbeitet wurden. Dieses schon von Vitruv (25 v. u. Z.) genannte Verfahren begünstigte die hydraulische Bindung des Mörtels und damit die Qualität des Verputzes. Das Bruchsteinmauerwerk und die noch baufeuchten Fugen sind wenig saugfähig, der „Hydraulefaktor“ überdies nicht sehr hoch, d. h. die Abbindung ging trotz hydraulischer Faktoren eher langsam vor sich. Der Kalk neigt überdies sehr zum „Schwinden“ also zur Rißbildung. So sind es, neben ökonomischen, nicht zuletzt techni-

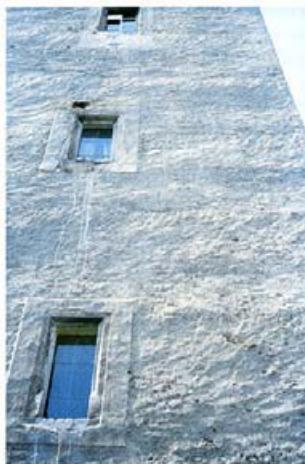
*Krems, Passauer Hof, Turm, um 1300, unberührter erhaltener Naturputz mit Fensterfaschen und Fugenmalerei*

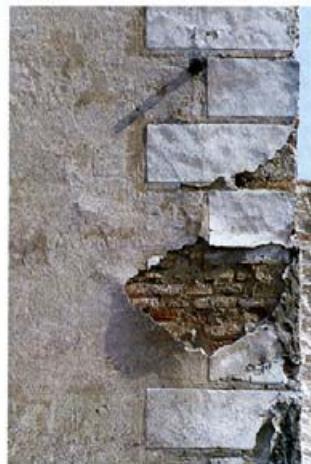
*Mauerbach, Kartause, Südfront (1636), überglätteter Naturputz der Nullfläche, glatte Eckquaderungen in fresco-Technik*

In modifizierter Form wird die Sgraffito-Technik auch bei hervorragenden Bauten des 17. Jahrhunderts weitergeführt (Abb. Mauerbach [1636], St. Lambrecht um 1650).

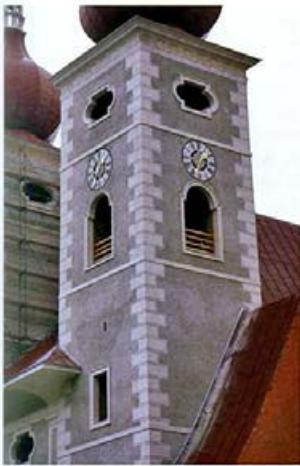
*St. Lambrecht/Stmk., Stiftskirche, Verputz von Sciassia, um 1650, Nullflächen Naturputz, rauh, Eckquaderungen Nagelriss und Sgraffito*

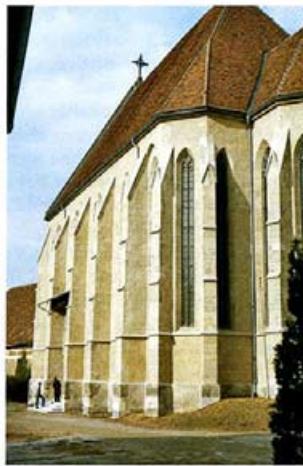
*Maria Straßengel/Stmk., Wallfahrtskirche, Außenverputz mit Fugenmalerei, Mi. 14. Jh., restauriert 1981—1986*

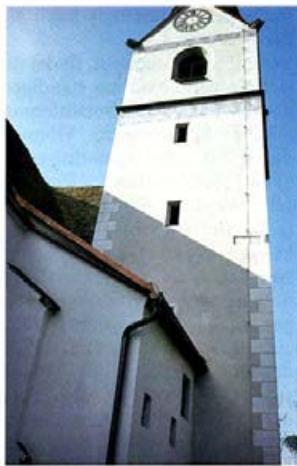
*St. Donat/Kin., Pfarrkirche. Der Neuverputz mit gefluchten Kanten und eingeebnete Fläche läßt den Unterschied zwischen Original und Kopie verschwinden*

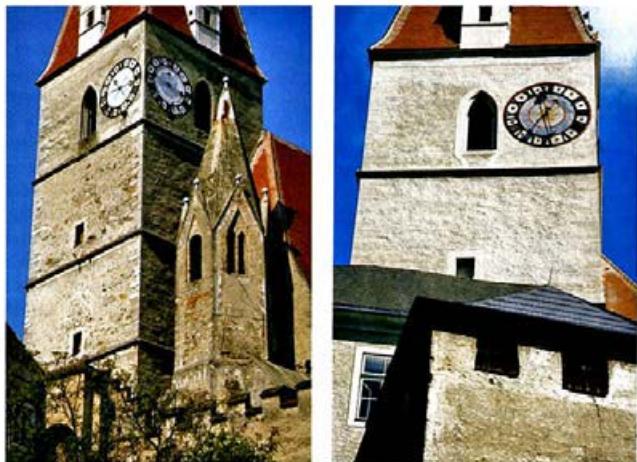
Weissenkirchen, Pfarrkirche. Verputz  
14. Jh. (kleiner Turm), geglättete Fresko-  
färbelung: Hauptturm, dat. 1502, mit  
späteren Reparaturen  
Vor der Restaurierung

Nach der Restaurierung
