## Einige Gedanken zur Problematik von Naturstein in der Denkmalpflege

*Johannes Weber,  
Dr., Lehrkanzel für  
Technische Chemie  
Institut für Silikatchemie  
und Archäometrie  
Hochschule für ange-  
wandte Kunst in Wien*

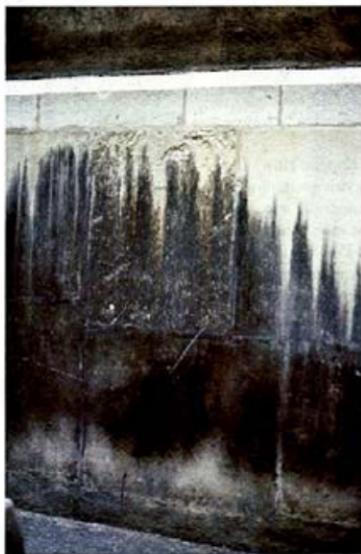
*Schmutzfahnen  
als Vorboten des  
Steinschadens*

Zwar wird die Luftverschmutzung und insbesondere das Schwefeldioxid über Gebühr für jede Form des Steinzerfalls verantwortlich gemacht, doch bedeutet dieser Luftschadstoff zumindest für die in Ostösterreich so verbreiteten porösen Kalksteine (Leithakalke und andere) eine immense Bedrohung. Was tun? Selbst eine – ohnedies unrealistische – drastische Reduktion der Emissionen würde das Problem nicht aus der Welt schaffen, da, anders als beim lebenden Organismus, einmal aufgenommene und (als Gips u. a.) „abgespeicherte“ Schadstoffe nicht von selbst abgebaut werden können. Man hilft sich in der Regel mit der Entfernung oberflächlicher Krusten im Zuge einer Reinigung (die immer noch oft genug eine Bedrohung für die Originaloberfläche darstellt), und versucht abschließend den Stein vor dem weiteren Zutritt von Niederschlagswasser durch eine Hydrophobierung zu schützen. Für beide Arbeitsschritte gibt es eine Vielzahl von Verfahren und Produkten, die hier jedoch nicht weiter besprochen werden sollen. Hingegen soll daran erinnert werden, daß auch optimal behandelte und geschützte Steinoberflächen einer regelmäßigen Wartung bedürfen. Schon wenige Jahre nach einer Restaurierung bilden sich

erneut Verschmutzungszonen aus, die die Bereiche markieren, wo sich später neue Gipskrusten entwickeln werden. Hier rechtzeitig mit Wasser und einer weichen Bürste zu reinigen, erfordert wenig Aufwand und wäre ein echter Schritt in Richtung zur Denkmalpflege im wahren Sinn des Wortes. Im Zuge einer solchen Wartung ließe sich mit ebenso einfachen Mitteln die Wirksamkeit der Hydrophobierung überprüfen. Wer für den Fall einer Steinfassade entgegenhält, daß die hohen Gerüstungskosten eine regelmäßige Fassadenpflege unmöglich machen, der sollte sich einmal überlegen, ob nicht der einmalige Einbau einer fixen Wassersprühvorrichtung eine brauchbare Alternative darstellen würde. Mittels geeigneter Computerrechenmodelle könnte jede Fassade ihre individuelle Waschvorrichtung mit minimaler Mauerdurchfeuchtung bekommen.

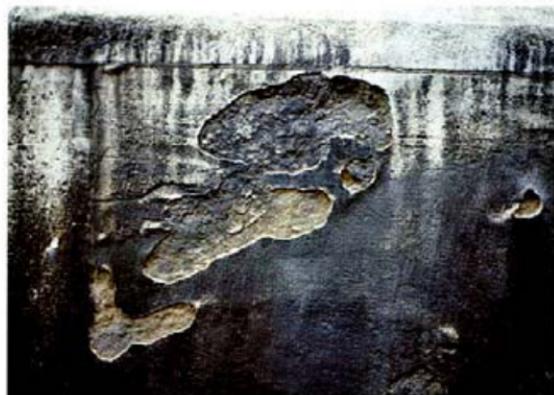
*Hier ist der Stein eigentlich schon verloren*
