Das Leithagebirge und seine Steingewinnung

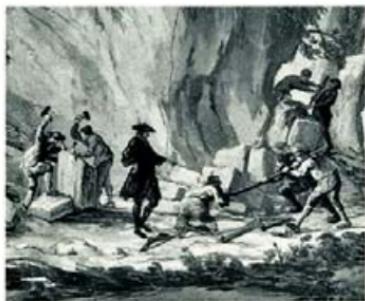
Deckengemälde im Schloß Mannersdorf um 1750; Szene im Mannersdorfer Steinbruch; dargestellt sind der Meister, 2 Steinmetze beim Posieren, einer mit der Großen Stange; weiter sind Schlägel, Spitzisen und Steinmetzscherze zu sehen.

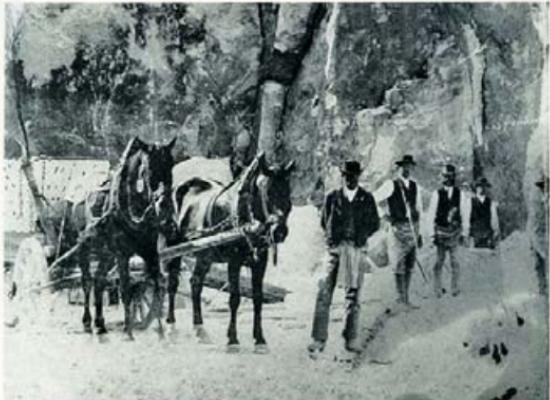
Steinführleute von Mannersdorf mit aufgestrickten Schürzen, dem »Schwebewagen« und großem Block.
