*Ausstattungen und Erhaltung
von Innenräumen*

Zur Restaurierung 2. Teil

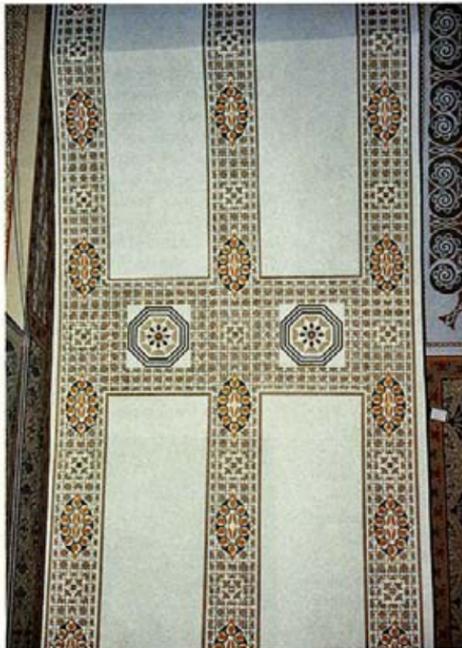
Synagoge
St. Pölten,
rekonstruiertes
Schablonen-
muster

möglich schien. Der Mangel an geeigneten Festigungs-, bzw. Fixiermaterialien, die extrem starke Farbveränderung (Verrußung und Verschmutzung) sowie der finanzielle Aufwand für ein dem Auftraggeber inakzeptabel erscheinendes Ergebnis einer Restaurierung führte zum Entschluß für eine komplette Rekonstruktion aller Dekorationen. Insgesamt wurden 31 verschiedene Muster auf die diversen Wand- und Deckenfelder schabloniert. Dazu waren 111 Schläge (Schablonen) notwendig. Das prachtvollste Ornament an der Hauptwand hinter dem Thoraschrein benötigte für neun Farben insgesamt 12 Schläge inklusive Goldauflage.

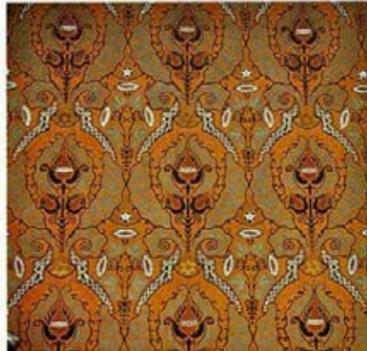
Originales
Schablonenmuster

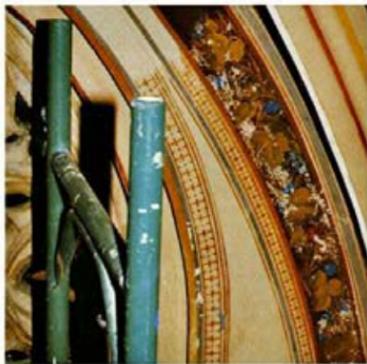
Schloßkapelle Grafenegg, schablonierte Bordüren

Im Jahr 1853 wurde die von Architekt Leopold Ernst erbaute Kapelle geweiht. Jahrelange Verwahrlosung führte zur Verwitterung und im Deckenbereich infolge von Wassereinbrüchen zum Totalverlust der Dekorationsmalerei. Diese Dekoration zeigt ganz typisch die Kombination von künstlerisch frei gemalten Wein- und Eichenblatranken mit begleitenden Schablonenbordüren. Da die Verschmutzung wegen der nicht täglichen Nutzung relativ gering war, konnte die vorhandene Dekorationsmalerei erhalten werden. Nach vorsichtiger Reinigung und anschließender Fixierung wurden lediglich die verlorengegangenen Teile rekonstruiert. Kleinere Farbverluste wurden retuschiert.

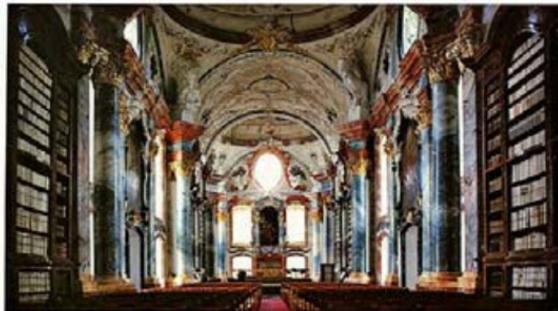
*Stift Altenburg, Bibliothek;
Säulenschäfte aus blauem
Stuckmarmor mit Messing-
beschlägen*

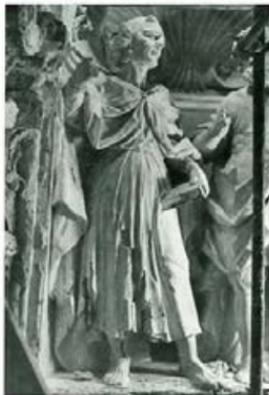
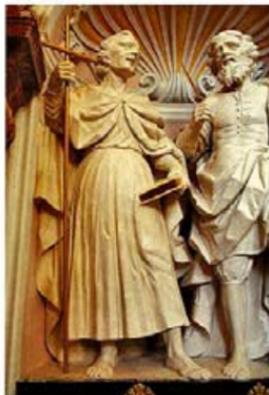
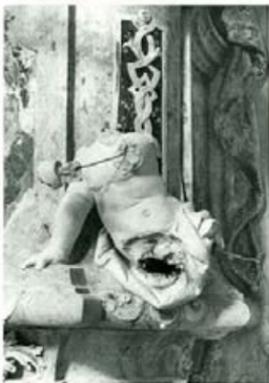
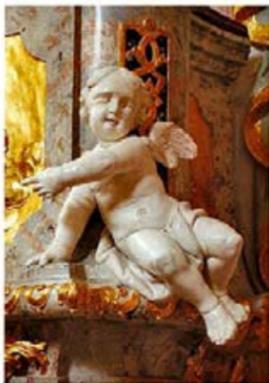
Die Apostel Philippus und Bartholomäus mit Schüden an der Stuckmarmoroberfläche vor und nach der Restaurierung

In den Jahren 1989 bis 1993 erfolgte die Restaurierung des durch Bauschäden, eindringende Bodenfeuchtigkeit und mutwillige Zerstörungen stark in Mitleidenschaft gezogenen Kapellenraumes. Der restauratorische Befund ergab folgendes Bild. Im Gewölbe fand sich eine gut erhaltene farbige Originalfassung, die nicht übermal war. Dies ist ungewöhnlich, da sonst meist zahlreiche Kalktüncheschichten über der Stuckoberfläche liegen. Festzustellen waren jedoch dunkle Flecken von Schimmelbefall infolge mangelnder Entlüftung des Raumes. An einer der Wände hatte einst ein ungenügender Restaurierungsversuch stattgefunden: Schwer zu entfernende Dispersionsfarbe überzog schlechte Ergänzungen aus Gips und eine durch Mauerfeuchtigkeit und Salzausblühungen zerstörte Stuckoberfläche. Vor allem im unteren Bereich der Wände und an den Figuren waren Schäden durch Feuchtigkeit und abgebrochene Teile der Plastiken festzustellen. Der Stuckdekor am Fuß der Empore drohte abzustürzen, da der Putzträger, eine Holzkonstruktion mit Rohrung, durch Pilzbefall (Hausschwamm) zerstört war. Die Untersuchung durch einen Sachverständigen für Holz war notwendig. Augenfällig war auch der schlechte Zustand des Kunstmarmors an Türrahmen, an Altären und Plastiken. Die ursprünglich polierte Oberfläche war durch Beschlagwasser ausgelaugt und blind geworden.

Bei der Restaurierung wurde von oben nach unten vorgegangen: Zuerst erfolgten die Reinigung und Desinfektion des Gewölbes sowie Ergänzungen von Fehlstellen am Stuckdekor – ein größerer Schaden befand sich im Mittelrelief an einem Putto – und eine Retusche der alten Kalkfassung. Voraussetzung für die weitere Restaurierung an den Wänden waren Maßnahmen zur Trockenlegung der Mauern. Es wurden Drainagegräben außen um die Kapelle gezogen. Das Anbringen einer Dachrinne, die Sanierung eines schadhaften Abwasserstranges in der Ostwand waren erforderlich. Der Fußboden mußte bis zu einem Meter tief ausgekoffert werden und erhielt eine Rollierung.

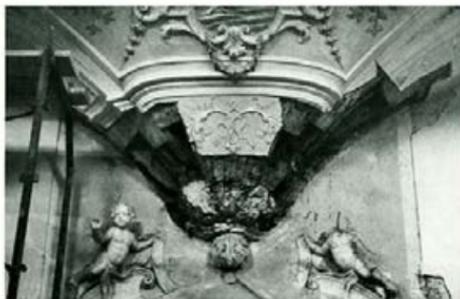
Fuß der Empore nach Abnahme der gefährdeten Partien des Stuckdekor

Einige Zeit erforderten anspruchsvolle Bildhauerarbeiten an den stark beschädigten Stuckplastiken – vor allem an den Putti über den Aposteln mußten ganze Köpfe und abgebrochene Arme stilgerecht erneuert werden. Die Ergänzungen wurden in originaler Stuck-

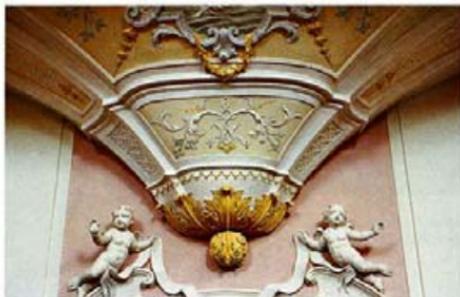
Emporen-Fuß nach abgeschlossener Restaurierung

technik ausgeführt. Starke Schäden zeigte auch die Gruppe auf dem Kanzeldach und die beiden Putten am Korb. Insgesamt wurden zehn Engelsköpfe rekonstruiert. An den Aposteln erfolgten nur kleinere Ergänzungen wie Finger und Gesichtsteile, jedoch mußte bei diesen Stuckmarmorplastiken in mehreren Arbeitsgängen die polierte Oberfläche wieder hergestellt werden. Zwei Stuckvasen von den Aufbauten der Seitenaltäre waren verloren und wurden in einem speziellen »Drehverfahren« neu angefertigt.

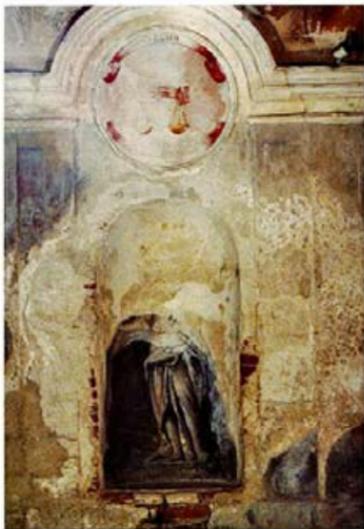
*Stift Dürnstein, Krypta,
Nische mit allegorischer
Darstellung des Jüngsten
Gerichtes, Zustand vor
der Restaurierung 1993*

In den seit mehr als zweihundert Jahren ungenutzten Räumen entstanden schwere Schäden. Ursachen für diese sind aufsteigende Grundfeuchtigkeit bzw. Feuchtepolster an der Süd- und Ostwand durch das Erdreich des angrenzenden Gartens; in der Folge resultiert daraus hohe Salzbelastung des Mauerwerks und hygroskopische Feuchtigkeit. Einen zusätzlichen wesentlichen Schadensfaktor bildete die thermische Kondensation.

weisen allerdings starken Befall durch Mikroorganismen auf. Die Salzkristallisation an den Wänden führte teilweise zu einem zerklüfteten Erscheinungsbild mit Malereifragmenten, teilweise zum Totalverlust des Intonaco (Feinputz), bis hin zum offen liegenden Mauerwerk. Vergiftungen an der Oberfläche bewirkten dunkle Fleckenbildung. In der Gesamtheit gesehen war der Schaden irreversibel. Die Restaurierung stellte sich zum Ziel einerseits den fortschreitenden Verfall anzuhalten, andererseits die architektonische Raumeinheit soweit wie möglich wieder herzustellen. Einige Schadensursachen wurden bereits in einer ersten Sanierungsphase behoben (Drainage, Klimaanlage, etc.).

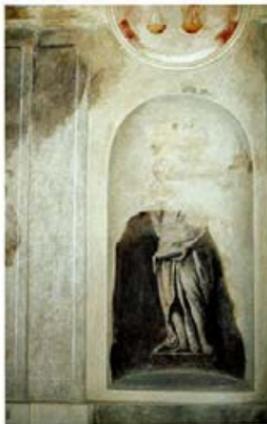
*Restaurierter Zustand
nach Pilotarbeit*

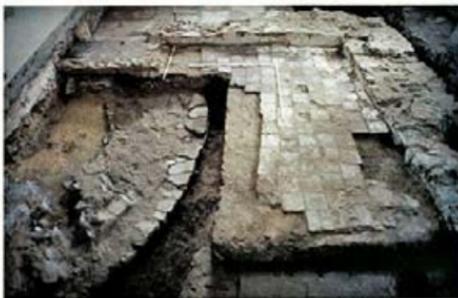
Sakristei, spätgotischer Ziegelplattenboden

Zur selben Zeit etwa wurde der südliche Turm abgerissen und auf seinen Fundamenten eine Sakristei mit einem südlich anschließenden Raum – Waschraum? – errichtet. Der Innenraum der Sakristei war vermutlich, wie Abdrücke im weißgetünchten Putz erkennen lassen, mit einem Holzboden ausgestattet, der später durch einen Ziegelplattenboden (230/230/50 mm) ersetzt wurde. Am Boden des »Waschraumes« war ein Ziegelmosaik verlegt, dessen Teile verschieden gefärbt und glasiert waren. Das Mosaik selbst war nicht mehr vollständig erhalten, im Schutt darüber befanden sich jedoch viele Einzelteile, und im Mörtelbett waren die Abdrücke deutlich zu erkennen. Ein Foto aus dem Bestand der Werkstätten des Bundesdenkmalamtes stellt die bisher einzige Parallele dar: in der Stiftskirche Heiligenkreuz wurde bei Grabungsarbeiten in der Vierung ein vergleichbares Mosaik gefunden. Derzeit befindet sich unser Mosaik

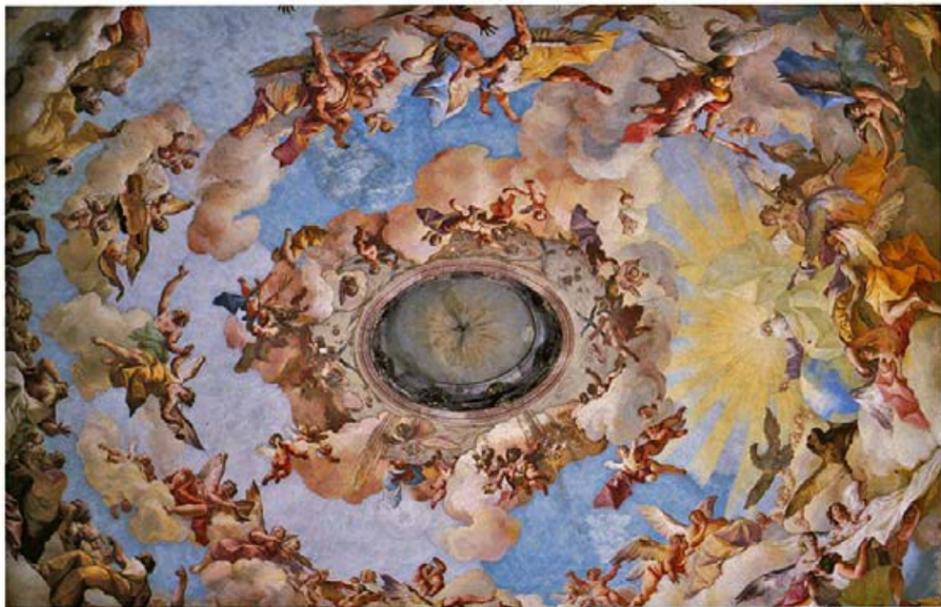
*Stiftskirche Altenburg,
Hauptkuppel
vor der Restaurierung*

Seit einigen Jahren wurden im oberen Kuppelbereich am Ansatzpunkt der Laterne Farbveränderungen an den Fresken und in der mittleren Zone Wasserschäden festgestellt. Beim Vergleich mit alten Fotos von 1890 und 1911, abgebildet in der Österreichischen Kunsttopographie Zwettl, konnten bereits vergraute Zonen und Rinspuren festgestellt werden. Diese haben sich im Laufe der Jahrzehnte sukzessive verschlimmert. Da diese Schäden sicherlich auf eine Veränderung an der Klimasituation in der Kirche zurückzuführen sind, wurde beschlossen, Klimamessungen, die über ein Jahr laufen sollten, durchzuführen. Hierzu wurden ein Gerüsturm aufgestellt, die Schäden aus der Nähe kontrolliert, Proben entnommen und ein Klimameßgerät installiert sowie eine genaue Fotodokumentation und fotogrammetrische Vermessungen durchgeführt.

Es ist befremdlich, daß bereits ursprünglich von Paul Troger keine Lüftungsöffnungen in der Kuppel vorgesehen waren. Die Be- und Entlüftung dürfte nur über die Laterne erfolgt sein. Um 1900 wurde eine Reparatur an der Laternenkonstruktion durchgeführt, wodurch sich der Schadensbefall durch Mikroorganismen beträchtlich verstärkt haben dürfte. Zudem wurde 1985 eine Isolierverglasung eingebaut, sodaß keinerlei Luftaustausch mehr möglich war.

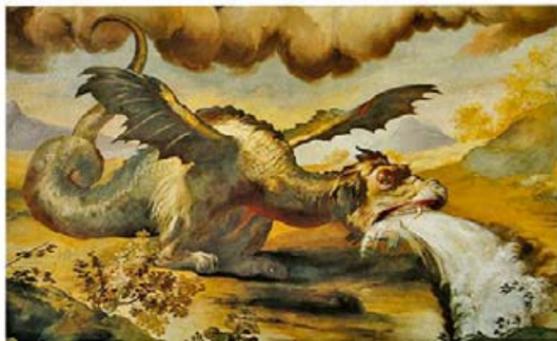
*Detail der Apokalypse,
des feuerspeienden Drachen,
vor der Restaurierung*

Die Untersuchung zeigte, daß es sich bei den Mikroorganismen um zwei Befallsgruppen handelte, nämlich vier verschiedene Arten von dunkel bräunlichen Pilzarten und weiß graue Actinomyceten. Erstere entstehen durch die Wassereinträge des vormals schadhafte Daches, während die zweite Gruppe organische Substanzen, wie z. B. Eiweiß, als Nährboden braucht. Daraus ergibt sich der besonders starke Befall um den Ansatzbereich der Laterne, da dort hauptsächlich mit Tempera gemalt wurde. Die Hyphen dieser Schädlinge dringen tief in den Mörtel des Freskos ein und führen zu Abplatzungen der Malschicht.

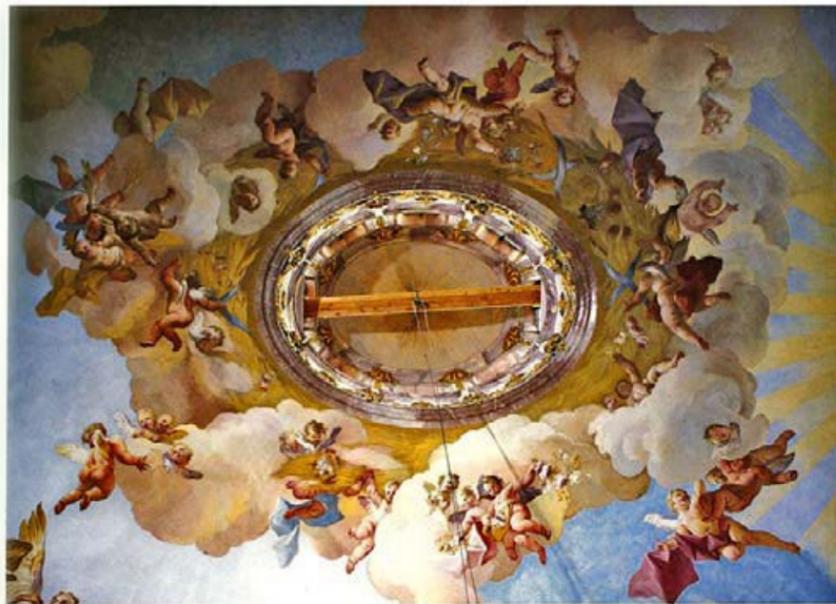
*Zustand
nach
der Restau-
rierung*

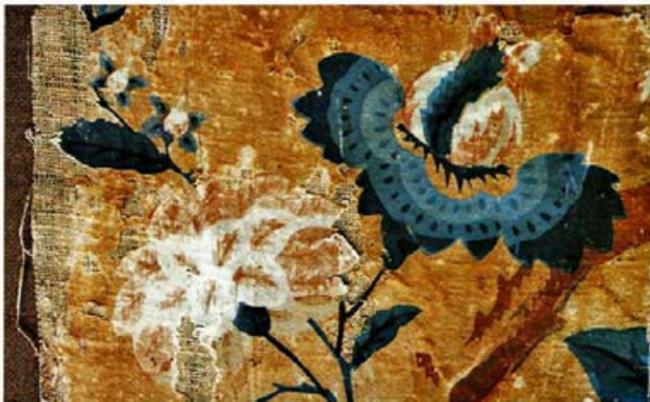
Zustand beim Eingang der Tapeten ins Atelier; die zahlreichen Fehlstellen und die Brüchigkeit sind erkennbar

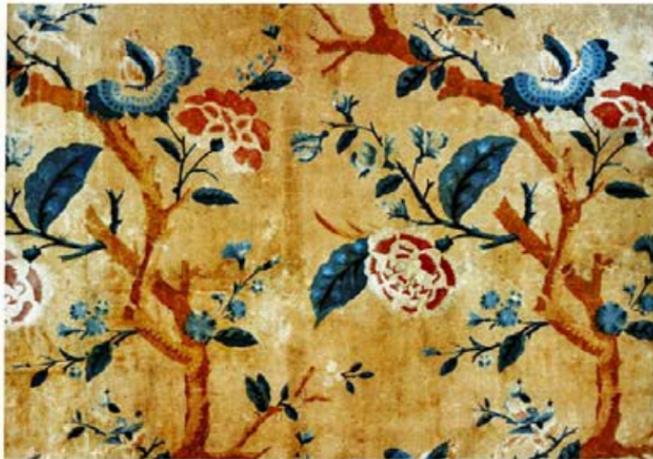
Der Endzustand nach der Retusche

Die Tapete befand sich in einem außerordentlich schlechten Zustand: der Leinwandträger war ausgesprochen mürbe und stellenweise zerrissen, und das Papier
