Geologische Wanderwege in Wien

I. Innere Stadt - vom Maria-Theresien-Denkmal zum Stephansdom

Exkursionsführer

PANGEO 2008

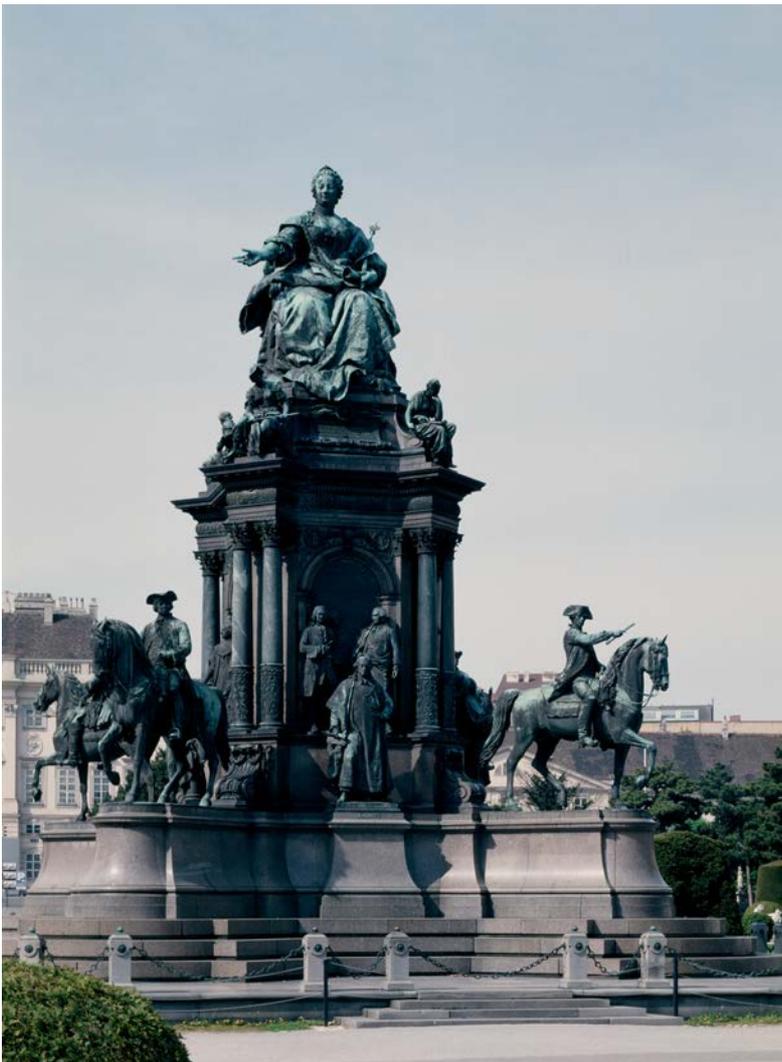
Abb. 1: Maria-Theresien-Denkmal, Nordostseite. Beachtenswert ist die gut erhaltene Originalpolitur des Sockels aus tschechischem Hornblendegranit.

Basis und Kettenständersind aus feinkörnigem Mautausener Granit, Postament und Sockel aus Hornblendegranit (Cistec Granit) aus Petrohrad-Jesenice bei Pilsen,

Tschechien. Bemerkenswert die 120 Jahre alte unversehrte Politur! Mauthausener Granit und Cistec Granit sind Gesteine der Böhmisches Masse, die in der Variszischen Gebirgsbildung vor ca. 400 – 300 Millionen Jahren entstanden sind.

Die enorme Auflast führt zu Verschiebungen der Granitblöcke im Unterbau. Daher befindet sich das Maria-Theresien-Denkmal unter ständiger Beobachtung durch die Burghauptmannschaft und das Bundesdenkmalamt.

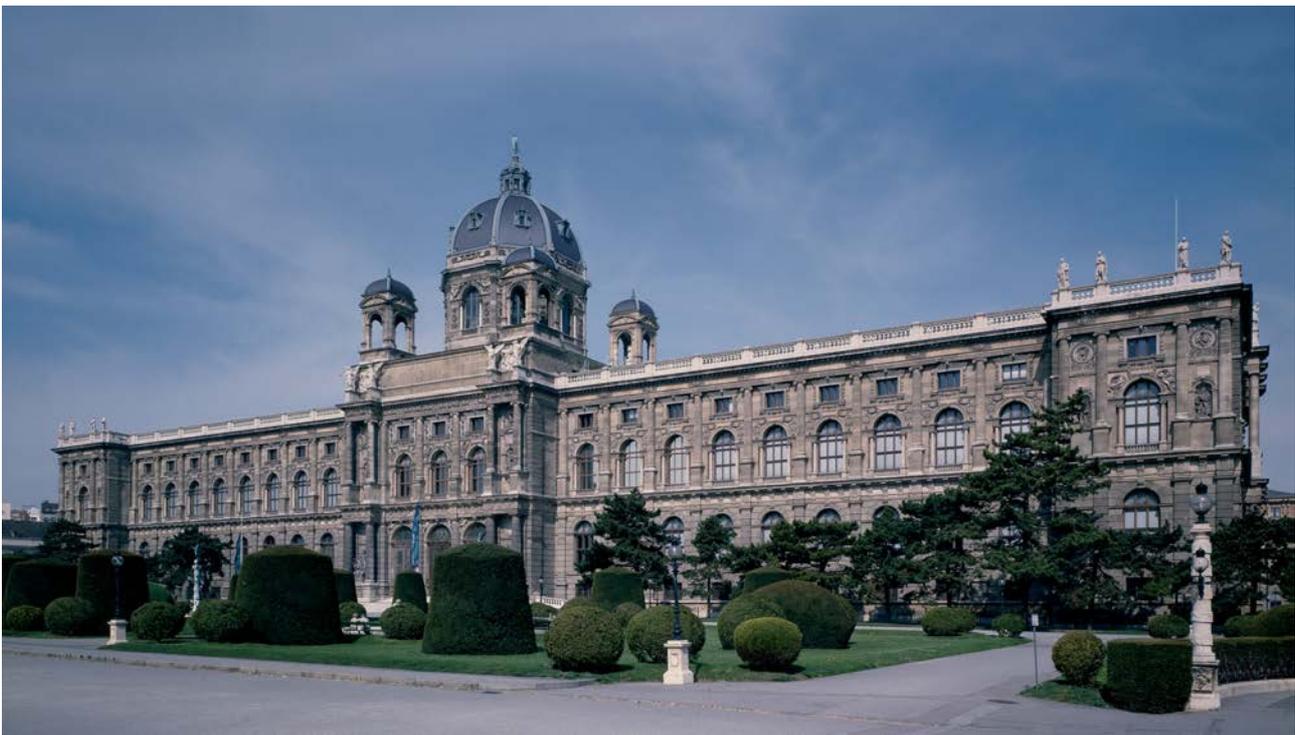
Abb. 2: Naturhistorisches Museum, Südostfassade. Das aufgehende Mauerwerk ist aus Kalksandstein verschiedener Herkunft, das Dach ist mit rotem Schiefer aus Le Mans, und grauem Schiefer von Carnavonshire gedeckt.

Baumaterial: Die Verblendung besteht aus Kalksandstein der weiteren Wiener Umgebung: Der Sockel: Oslip (Burgenland), das Erdgeschoß: Zogelsdorfer Stein von Zogelsdorf bei Eggenburg, die Fassade der höheren Stockwerke besteht aus Kalksandstein verschiedener Herkunft. Dies spiegelt die Schwierigkeit der Steinbeschaffung zur Ringstraßenzeit wider. Der Natursteinbedarf der Wiener Ringstraße war aus der näheren Umgebung kaum zu decken. Im Fundament befinden sich 16.000 m³ Atzgersdorfer Kalksandstein, der von Schneckengehäusen erfüllt ist, die vor 12 Millionen Jahren im sarmatischen Meer des Wiener Beckens lebten. Das Material der Dachbalustrade aus hochwertigem kreidezeitlichen Kalkstein kommt aus Istrien und aus der Umgebung von Triest. Dieser Kalk hat sich in einem tropischen Flachmeer abgelagert und ist erfüllt von fossilen Resten dickschaliger heute ausgestorbener Muscheln. Die rötlichen (Ammonitico Rosso; Verona) und gelblichen Säulen (Giallo di Siena) zu beiden Seiten der Fenster im 1. Stock sind aus Trientiner Jurakalk. Das Dach der Hauptkuppel sowie der 4 Nebenkuppeln ist mit rotem und grauem Dachschiefer (Phyllit) von Le Mans (Frankreich) und Carnavonshire (Großbritannien) gedeckt.

Erfreulicherweise wurde in den letzten Jahren die Renovierung der Außenfassade beider Museen in Angriff genommen. Die tief verwitterte äußerste Schichte wird abgearbeitet und die Oberfläche mit einer Kunststeinmasse

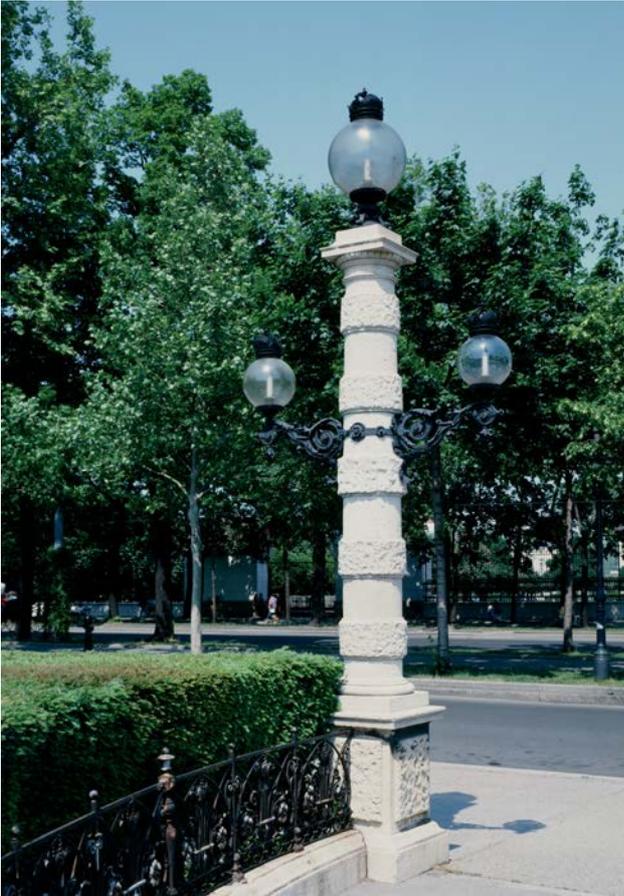
Abb. 3: Kandelaber. Die Kandelaber auf dem Maria-Theresien-Platz sind aus dem besonders widerstandsfähigen Kalksandstein von Oslip, Burgenland.

Die Sockel der Kandelaber rings um die Museen und auf dem Maria-Theresien-Platz sind aus dem besonders verwitterungsbeständigen, jungtertiären Kalksandstein (Miozän, Badenium) von Oslip im Burgenland gefertigt. Die von der Brandung zerriebenen Kalkalgenskelette und eingeschwemmter Quarzsand sind mit kalkiger Matrix zu Kalksandstein verfestigt.

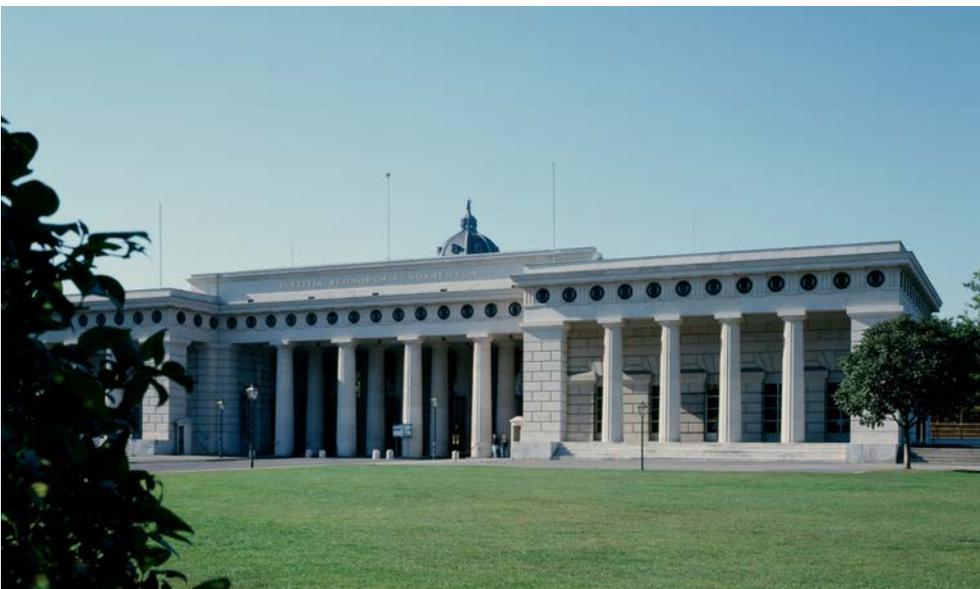
Abb. 4: Äußeres Burgtor. 1996 wurde das Äußere Burgtor mit heller Farbe gestrichen. Seither ist die Unterscheidung der unteren Säulentrommeln aus Wöllersdorfer Algenkalk und der oberen Trommeln aus St. Margarethener Kalksandstein etwas erschwert.

1821-24 von den Architekten Cagnola und Nobile zur Erinnerung an die Völkerschlacht bei Leipzig erbaut. Die untere Hälfte der Säulen besteht aus hartem Wöllersdorfer Algenkalk, die obere aus St. Margarethner Kalksandstein. 1996 restauriert und mit heller Farbe gestrichen.

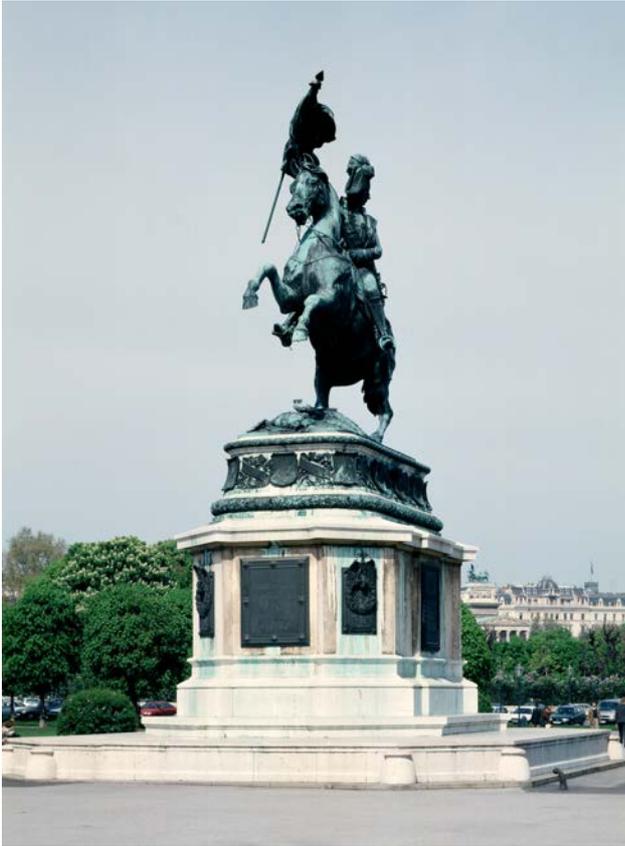
Abb. 5: Reiterstandbild Erzherzog Carl. Die Sockel beider Denkmäler auf dem Heldenplatz sind aus grobem kreidezeitlichem Untersberger Konglomerat mit zahlreichen Bruchstücken dickschaliger Muacheln der Gattung Radiolites.

Die Sockel sind aus kreidezeitlichem, hellrosa Untersberger Konglomerat, das südlich von Salzburg am Fuß des Untersberges gebrochen wurde. Die groben Komponenten lassen auf vergleichbare Gesteinsvorkommen in der Umgebung schließen, wie sie auch heute bestehen: weißer Plassenkalk (Oberjura), graue Kalke und Dolomite (Trias), hellrote Splitter von Jurakalk und Bauxit. Dazwischen fallen mehrere cm große, runde Querschnitte dickschaliger, ehemals festständer, becherförmiger Muscheln (Radiolites) auf. Diese bildeten vor mehr als 80 Millionen Jahren ganze Bänke in der Brandungszone des Kreidemeeres.

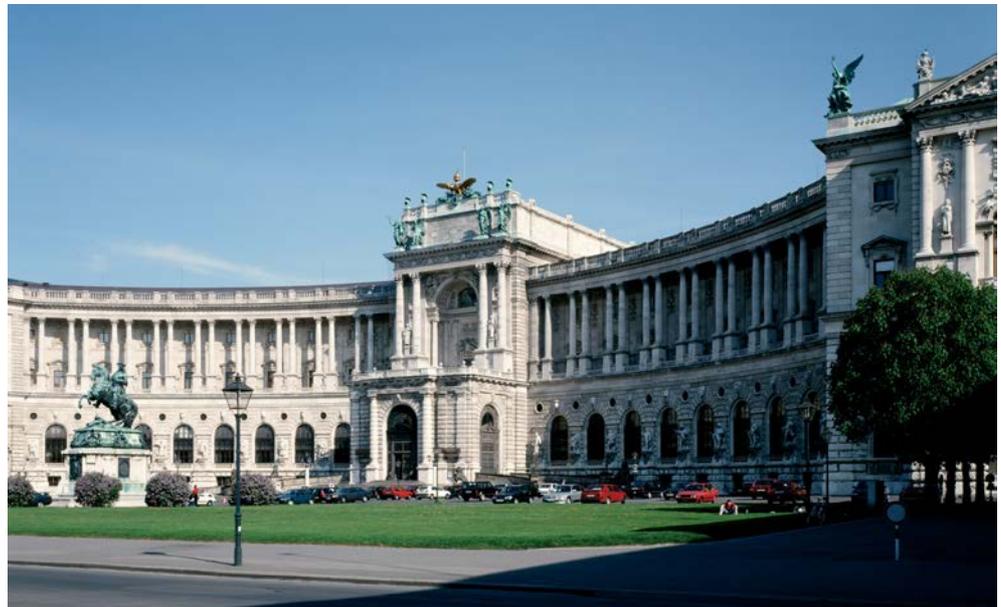
Abb. 6: Neue Hofburg, Segmenttrakt. Der Sockel des Segmenttrakts besteht aus jungtertiärem Süßwasserkalk von Duna-Almás (Ungarn), das aufgehende Mauerwerk aus istriaischem Kreidekalk.

Sockel: Süßwasserkalk von Duna-Almás westlich von Esztergom, Ungarn. Alter: jüngstes Jungtertiär (2-4 Millionen Jahre). Zahlreiche Schnecken, Hohlräume nach Schilfstängeln, Kalkooide und eingeschwemmte Quarzgerölle

lassen auf ein Ablagerungsgebiet in einem seichten Süßwassersee schließen. Das aufgehende Mauerwerk ist in mittragender Bauweise mit Ziegelkern und Steinquadern in Rustikagliederung konstruiert. Das Steinmaterial, qualitativ besser als das der Hofmuseen, besteht vorwiegend aus Kreidekalken von Marzana (heute Marcana, Kroatien) an der Südspitze von Istrien. Einzelne Werksteine haben ein Volumen bis zu 25 m³! Auch die Säulen und Figuren an der Fassade des Segment-Trakts der Hofburg bestehen aus Kalkstein von Marzana.

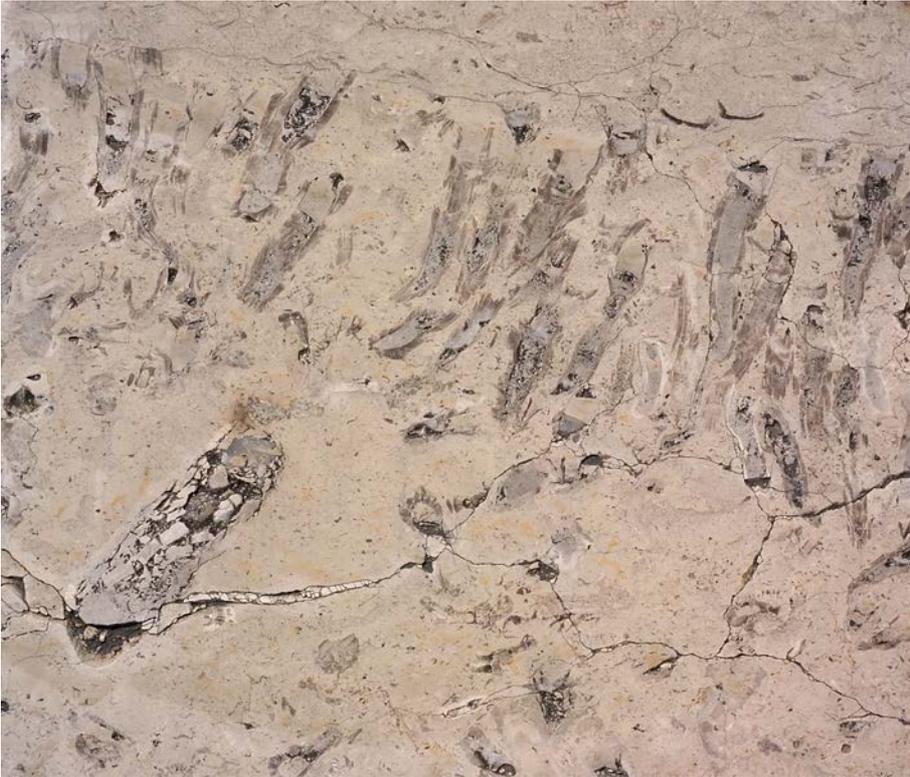
Abb. 7: Pflasterung Burggarten. Abgestimmt auf den istrianischen Kreidekalk der Treppen wurde auch der Platz über dem Speicher der Nationalbibliothek mit einem Pflaster aus istrianischem Kreidekalk belegt. Gut zu beobachten sind Einzelstücke der becherförmigen Muscheln Hippurites und Radiolites, von letzteren auch ganze Kolonien kleiner Individuen.

Unter der an die Nordfassade der Neuen Hofburg anschließenden Fläche befindet sich der Tiefspeicher der Österreichischen Nationalbibliothek. Die Fläche wurde um 1990 mit etwa 5 cm starken Bodenplatten aus Kreidekalk von Aurisina bei Triest belegt. Dieser zeigt Quer- und Längsschnitte großer, becherförmiger Muscheln (Hippuritiden, Radiolitiden). Zu erkennen sind nicht nur große Einzelstücke, sondern auch ganze Kolonien kleiner Individuen. Die Längsschnitte zeigen, dass die Kolonien - möglicherweise bei sinkendem Meeresspiegel - abrupt gekappt worden sind.

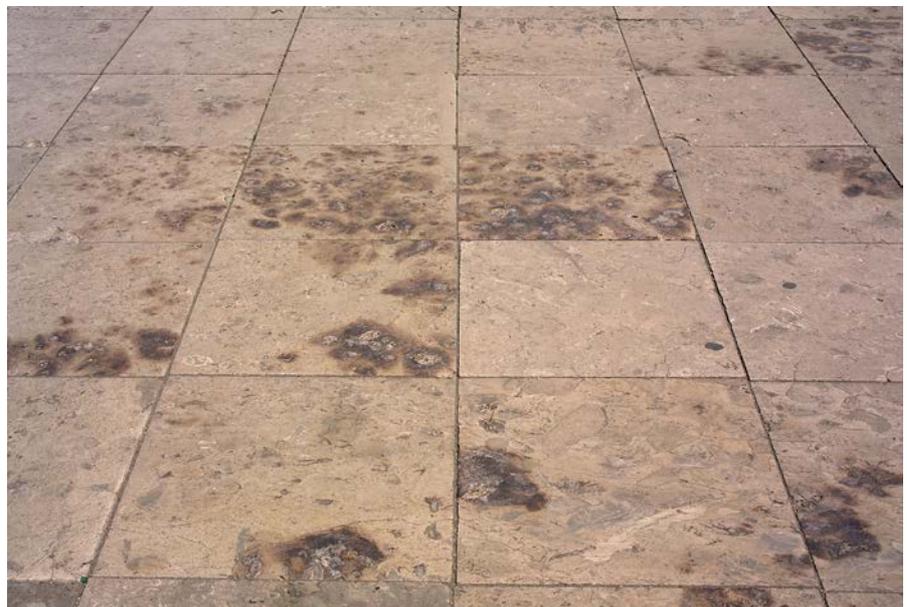
Abb. 8: Pflasterung Burggarten. Rostbraune Verfärbungen im Bereich der winterlichen Salzstreuung.

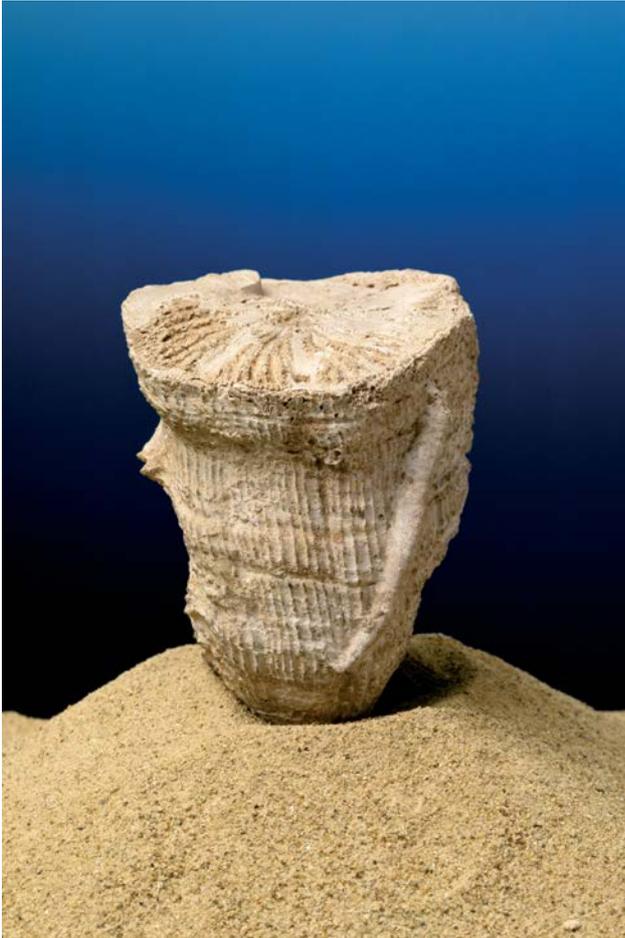
Abb. 9: Hippurit, freipräpariertes Stück: Diese heute ausgestorbenen Muscheln waren mit der becherförmigen Klappe am Meeresboden festgewachsen, die zweite Klappe war zu einem Deckel umgewandelt.

Große runde, meist weiße Querschnitte mit pfeilerartigen Schlosszähnen sind Hippuriten, die dunklen mit glattem Innenquerschnitt sind Radiolitiden. Der Fossilreichtum bringt allerdings technische Nachteile: Wie schon 1999 festgestellt (SEEMANN & SUMMESBERGER 1999: S.130), ist das Material weder frostfest noch stark belastbar. Seit 1999 sind an den Stellen, wo im Winter Salz gestreut wird, rostbraune Verfärbungen aufgetreten, die auf die Umwandlung von fein verteiltem Pyrit in Limonit schließen lassen.

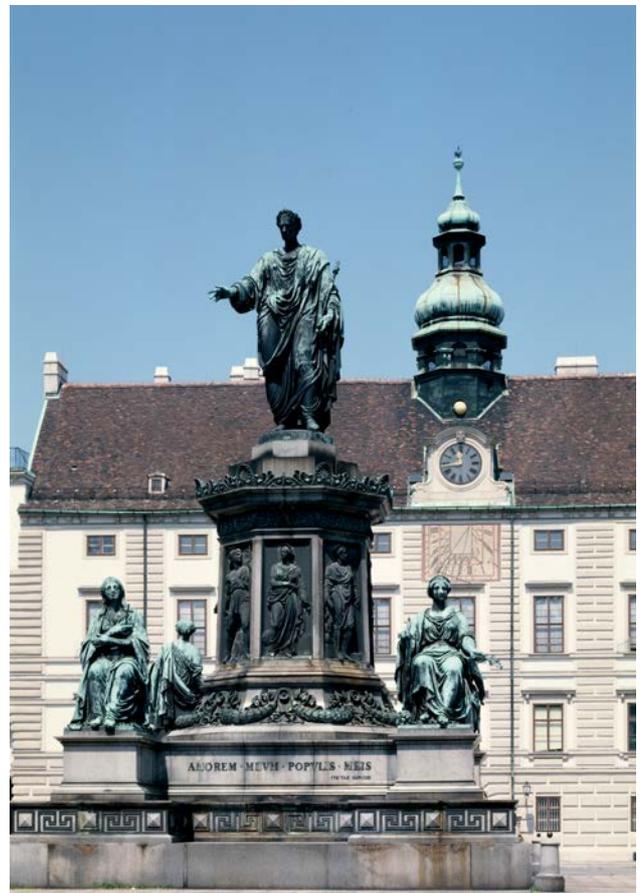
Abb. 10: Denkmal Kaiser Franz I., Sockel aus Mauthausener Granit.

Die Bronzefiguren für das Denkmal Kaiser Franz I wurde von Pompeo Marchesi 1842-1846 in Mailand gegossen. Das graue Gestein des Sockels ist ein, inzwischen teilweise braunverfärbter, Mauthausener Granit. Das Pflaster aus chinesischem Granit - vor wenigen Jahren von einer österreichischen Firma verlegt – illustriert das Missverhältnis der Arbeitskosten zwischen China und Österreich und die geringe Bedeutung der Transportkosten auch über weite Strecken.

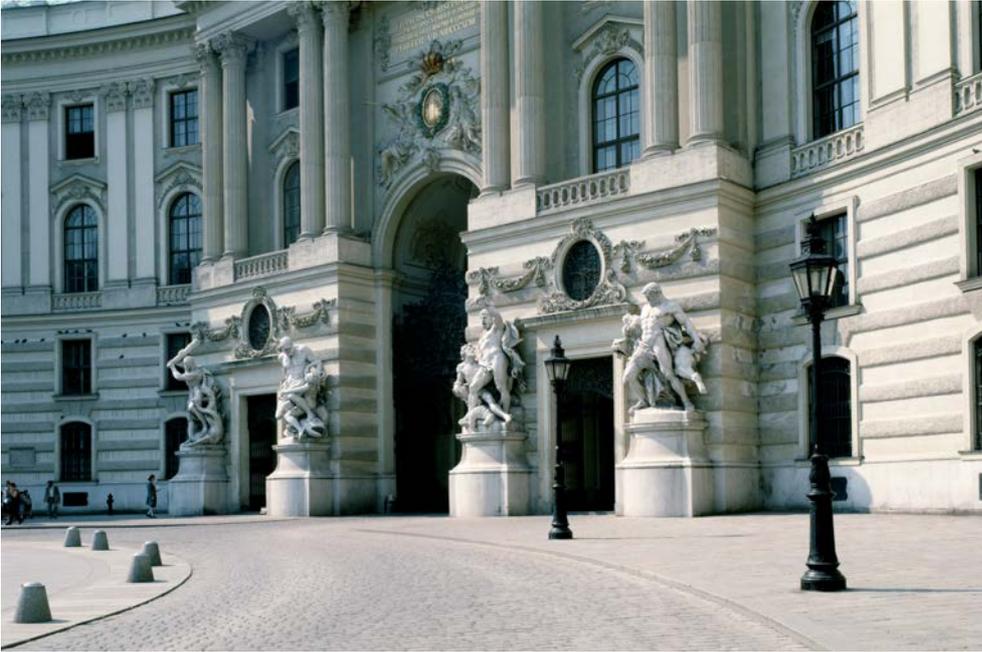
Abb. 11: Inneres Burgtor, Michaelerplatz. Die Herkulesfiguren sind aus Monolithblöcken von Zogelsdorfer Sandstein gefertigt.

Der Michaelertrakt der Hofburg wurde nach den Originalplänen von 1735 der Barockbaumeister Fischer von Erlach und Lucas von Hildebrandt durch Architekt Ferdinand Kirschner 1889-1893 erbaut. Für den ringstraßen-zeitlichen Neubau wurde vorwiegend Zogelsdorfer Bryozoen-Kalksandstein (Miozän, Eggenburgium, Alter: 20 Millionen Jahre) verwendet. Aus demselben Material, aus dem heute denkmalgeschützten Johannesbruch in Zogelsdorf, bestehen die 4 Herkulesgruppen, die das Innere Burgtor flankieren, jede aus einem monolithischen 25 Tonnen Block gehauen. Die Front zum Michaelerplatz wird von zwei Monumentalbrunnen „Österreichs Macht zur See“ und „Österreichs Macht zu Lande“ abgeschlossen. Die Brunnenfiguren sind aus Laaser Marmor (Italien), die Felsen aus Lindabrunner Konglomerat (Miozän, Badenum, 16 Millionen Jahre), die Brunnenschalen aus rotem schwedischem Granit.

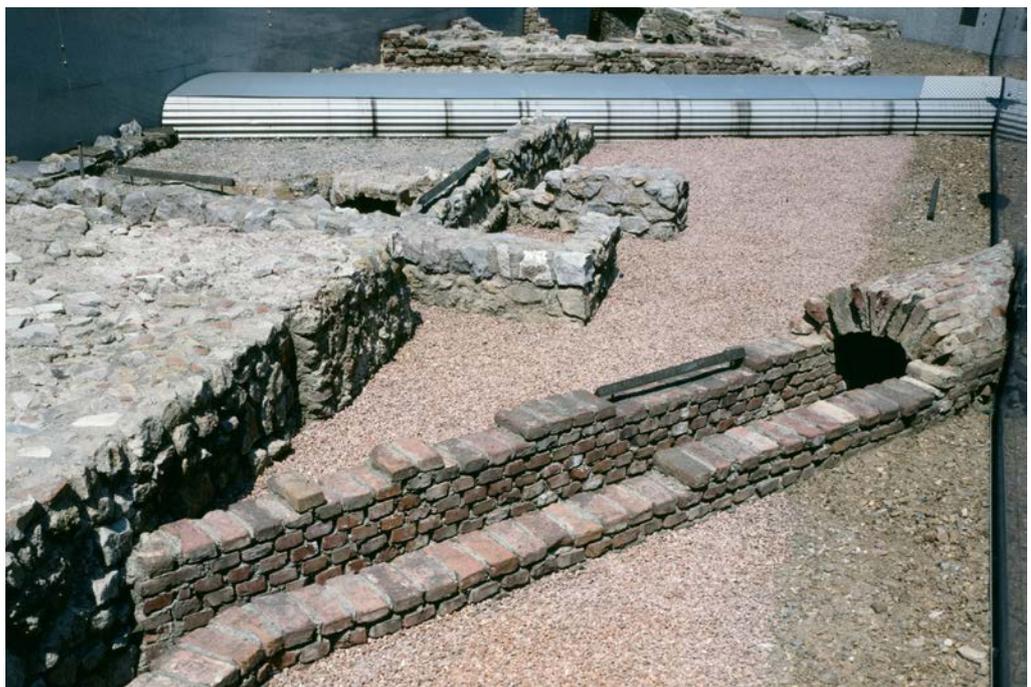
Abb. 12: Ausgrabung Michaelerplatz. Baureste von Fundamenten und Kanalisation aus 2000 jähriger Besiedlungsgeschichte. Der rote Splitt markiert den Verlauf der Limesstraße.

Architekt Hans Hollein gestaltete 1991 den Grabungsbereich zu einem Freilichtmuseum. Roter Splitt markiert den Verlauf der „Limesstraße“, die sich hier mit der „Bernsteinstraße“ kreuzte. In der Lagervorstadt Cannabae lebten die Familien der römischen Soldaten aus dem Legionslager Vindobona. Die Kirche St. Michael datiert von 1220. Beim Brand von

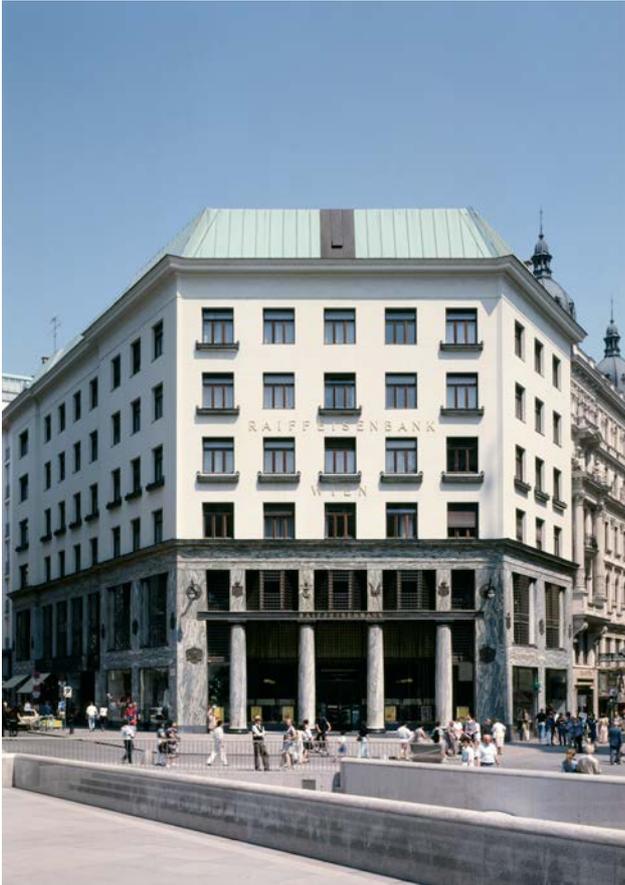
Abb. 13: Loos Haus. Die vier monolithischen Säulen und die Verkleidung bestehen aus grüengeflamtem Marmor „Cipollino“ von Euböa.

des „Loos Hauses“ und die monolithischen Säulen bestehen aus „Cipollino-Marmor“ von Euböa (Griechenland). Die Auswahl des Materials besorgte Adolf Loos persönlich

in Euböa. Die weiß/grüne Bänderung beruht auf einer Wechsellagerung von intensiv gefaltetem hellem Kalkmarmor und Grünschiefer (Chlorit - Amphibolschiefer). Das Gestein ist durch Metamorphose aus Kalkschlamm mit

eingelagertem vulkanischem Tuff und Mergel entstanden. Cipollino aus Euböa wurde bereits im Römischen Reich (Ravenna, Pozzuoli bei Neapel) eingesetzt.

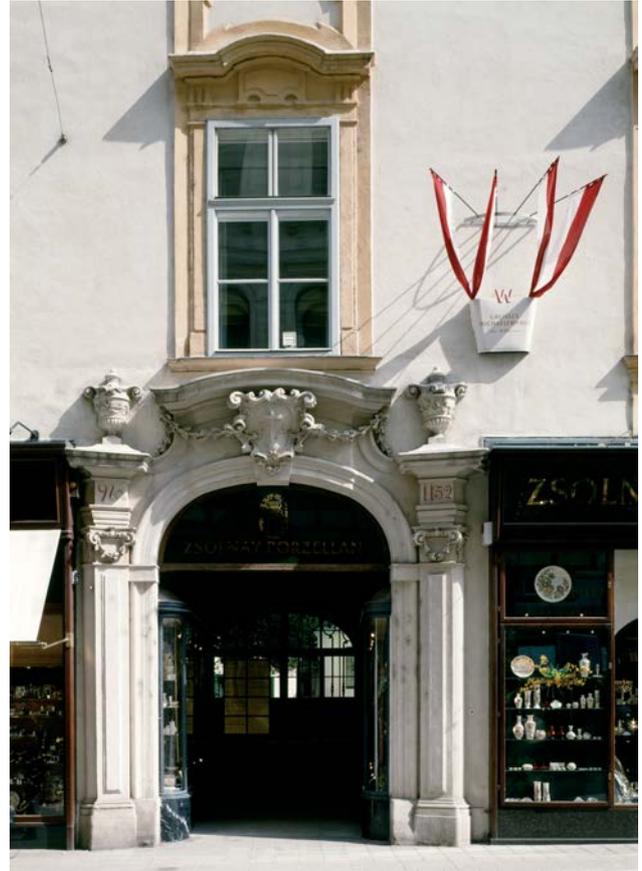
Abb. 14: Großes Michaelerhaus. Das schön gearbeitete Steinportal ist aus getünchtem Leitha-Kalksandstein.

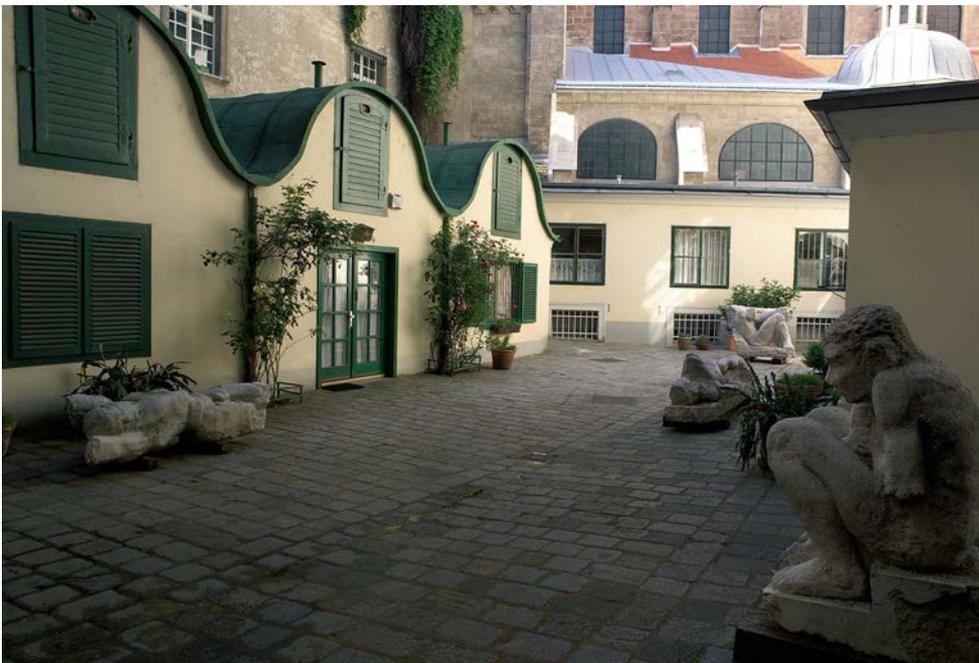
Abb. 15: Großes Michaelerhaus, Innenhof mit Skulpturen aus Untersberger „Marmor“.

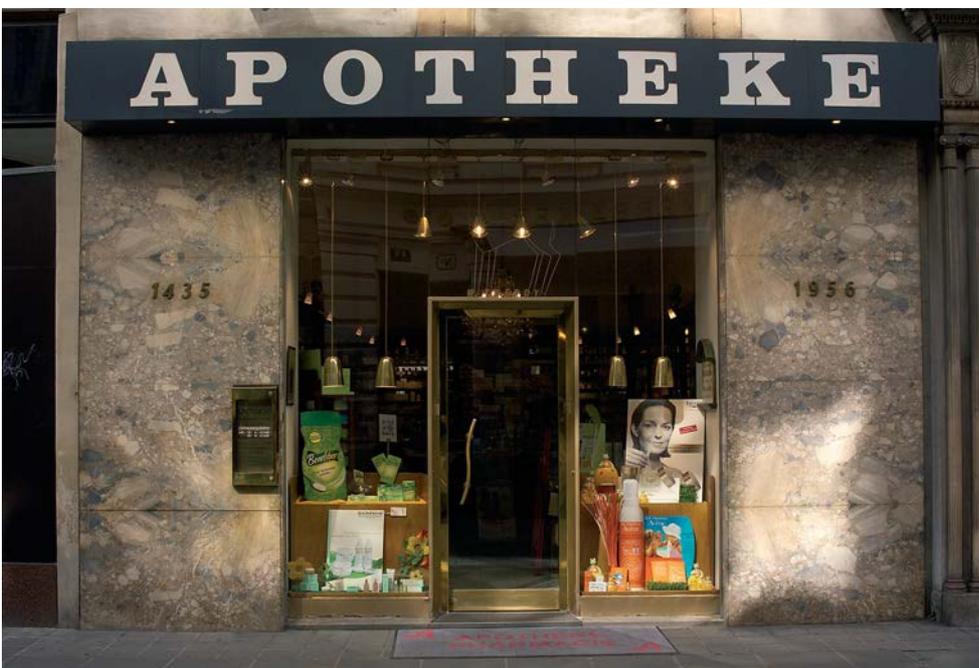
Abb. 16: Die Apotheke zum Goldenen Hirschen ist mit der groben Marmorbrekzie „Ropocevo Zlata“ aus Serbien verkleidet.

Die Fassade der Apotheke ist mit Marmorbrekzie Ropocevo Zlata aus Serbien in gespiegelter Verarbeitung verkleidet (Alter: Tertiär).

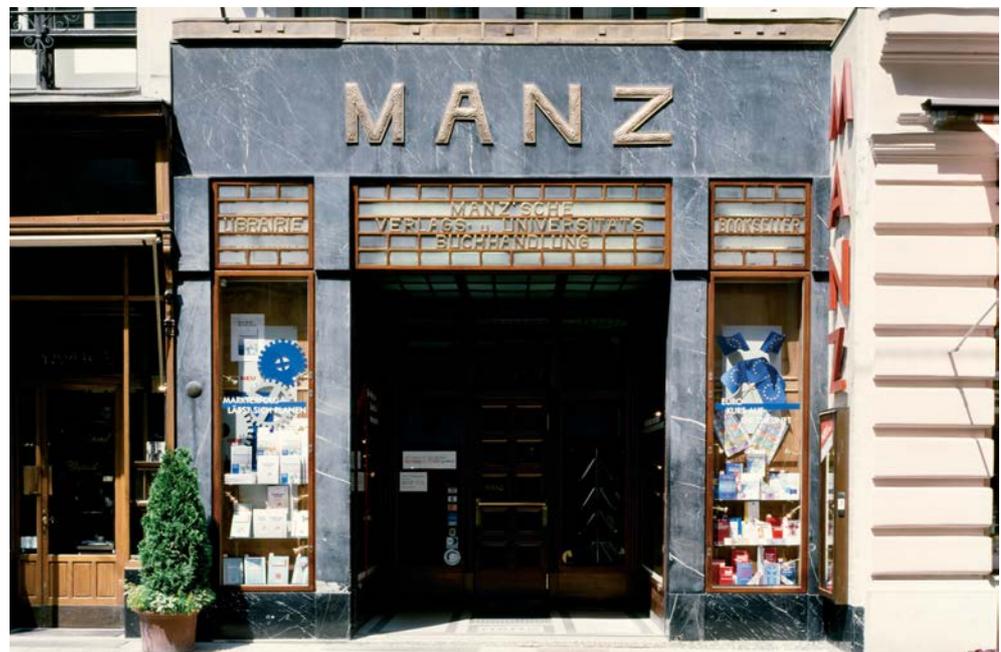
Abb. 17: Buchhandlung Manz, Fassade Adolf Loos. Für die Fassade der Manz'schen Verlagsbuchhandlung verwendete Adolf Loos den schwarzen Kalk „Schupbach Schwarz“ aus Deutschland.

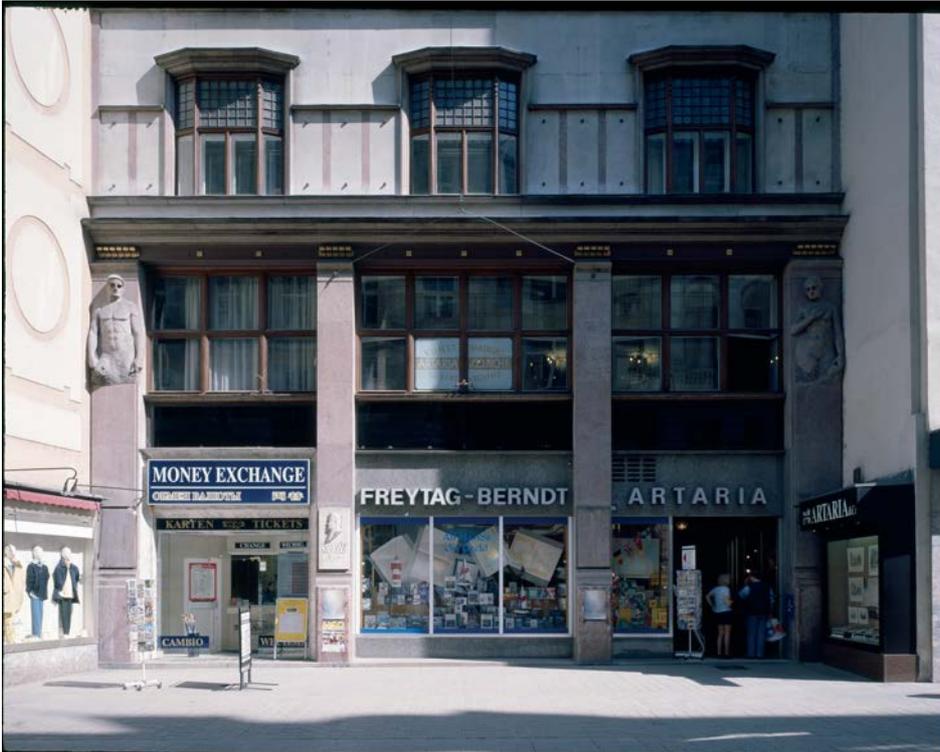
Abb. 18: Geschäftsfassade „Freytag & Berndt“ (Artariahaus). Die Verkleidung des Untergeschoßes besteht aus Kalkstein „Ungarisch Rot“ von Tatabanya, das Obergeschoß ist vorwiegend mit Carraramarmor verkleidet.

Die Fassade des Artariahauses wurde von Max Fabiani, 190-02 gestaltet. Die weiße Verkleidung der oberen Stockwerke ist Carraramarmor, Pfeiler und Fensterumrahmungen sind aus dem roten Kalk „Ungarisch Rot“ (Jura) von Tatabanya (Ungarn). Der Sockel ist mit Nephelinsyenit „Herbstbraun“ aus Kanada verkleidet.

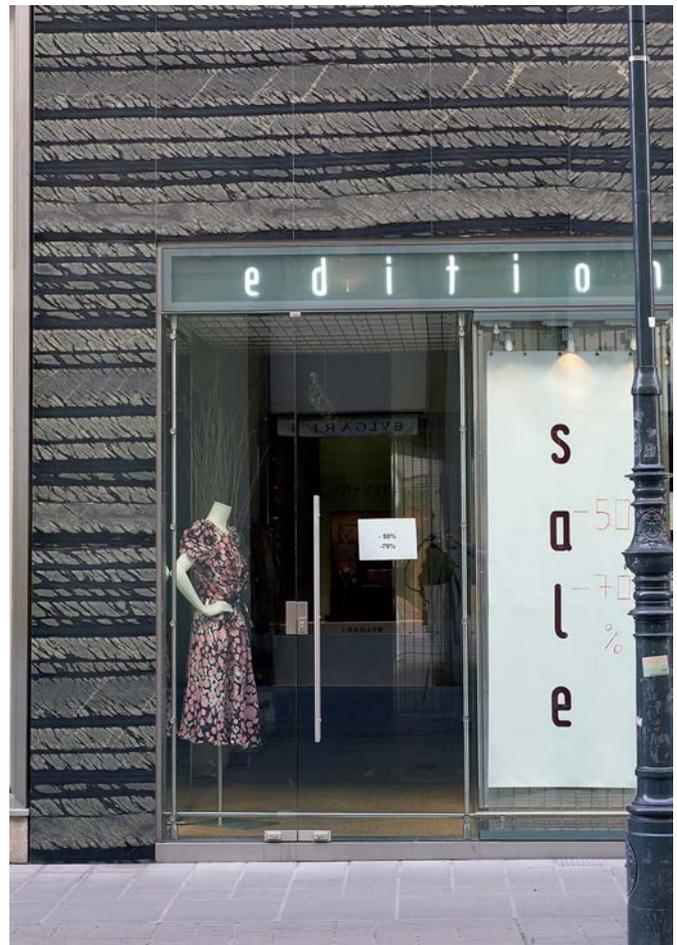
Abb. 19: Die Geschäftsfassade vom Kohlmarkt 7 besteht aus gebändertem Quarzit mit erhaltenen Sedimentstrukturen.

Die Fassade, vormals „edition k“, zeigt in gespiegelter Verarbeitung lagenweise hellgraue und schwarzer

Bänke von feinkörnigem Quarzit. Die hellen Lagen zeigen erhaltene gebliebene Sedimentstrukturen (Kreuzschichtung). Die schwarzen Zwischenlagen (biotitreich) sind eben geschichtet. Die schräg zur Schichtung ver-

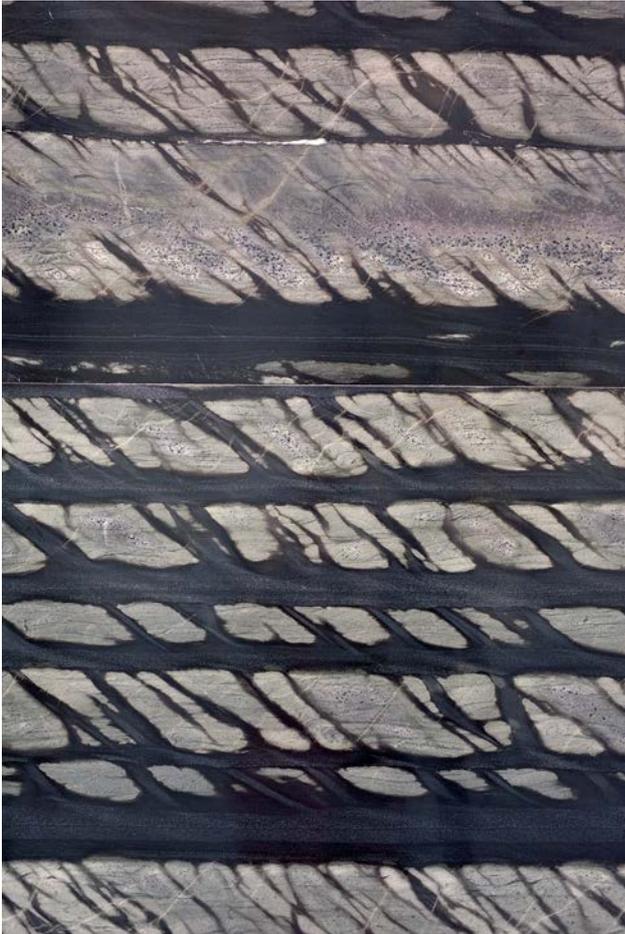
Abb. 20: Geschäftsfassade, vormals „edition k“, hell-dunkel gebänderter Quarzit, Detail mit erhaltenen Sedimentstrukturen.

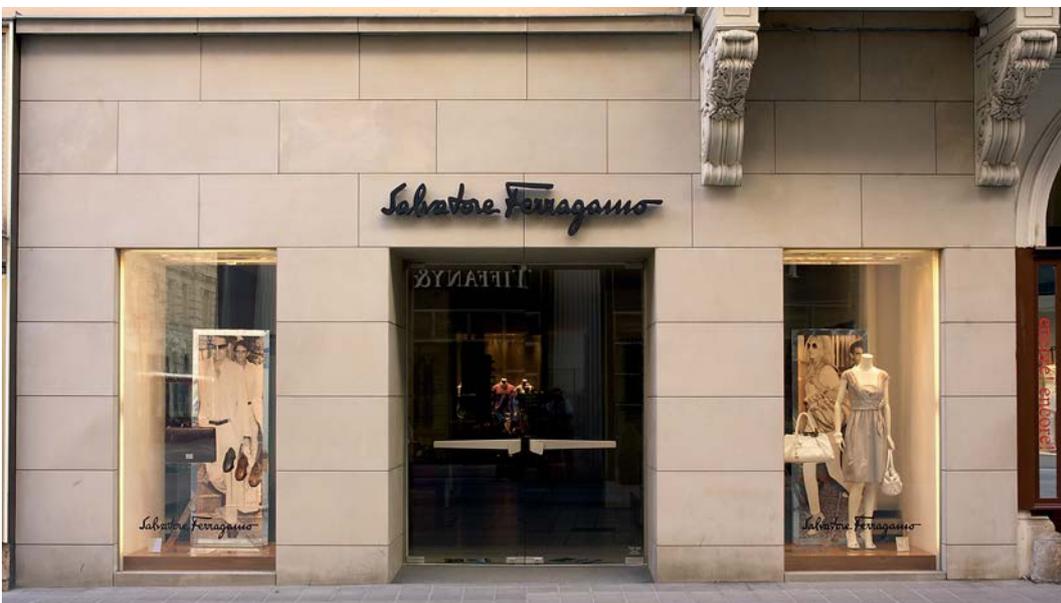
Abb. 21: Geschäftsfassade „Salvatore Ferragamo“. Feinkörniger Kalksandstein „Pietra leccese“ aus Süditalien.

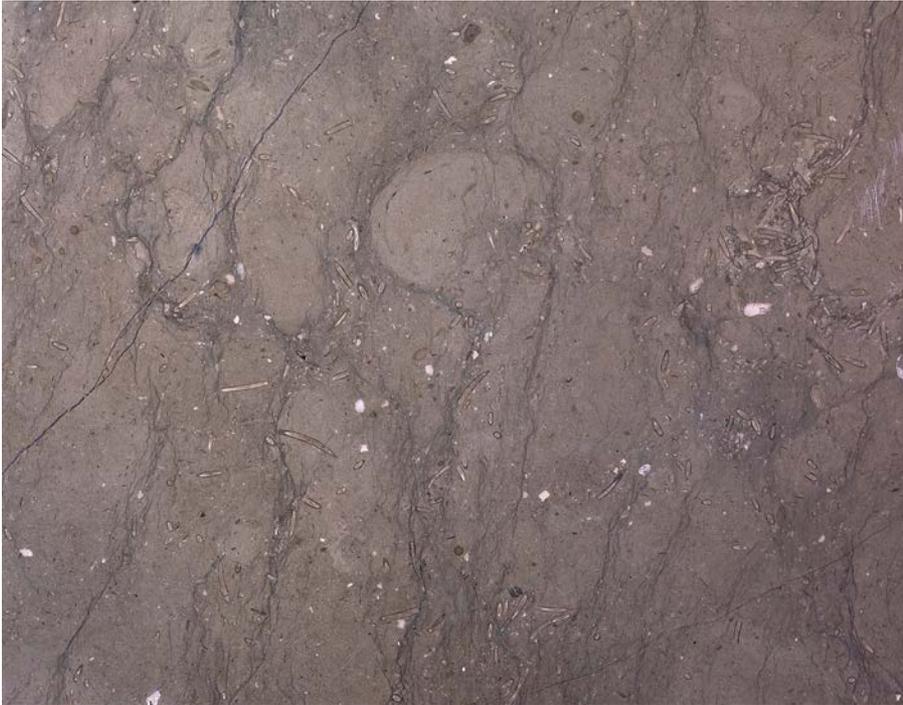
Abb. 22: Geschäftsfassade „Bulgari“. Grauer Kalkstein, mit Fossil-splittern, poliert.

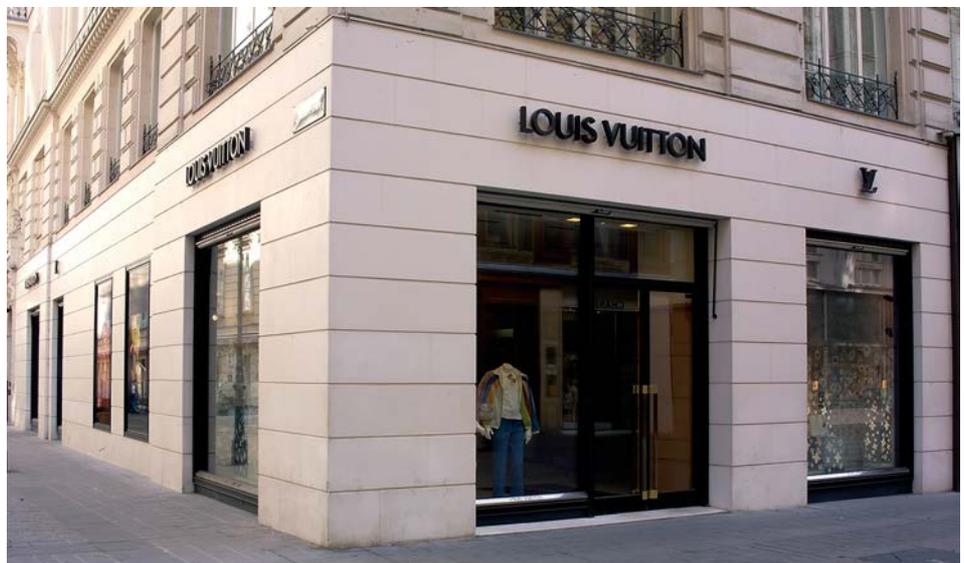
Abb. 23: Geschäftsfassade „Louis Vuitton“, glatter Kalk „Limre“ aus der Türkei,

Glatter blassgelber Kalk „Limra“; strukturlos, feinkörnig,

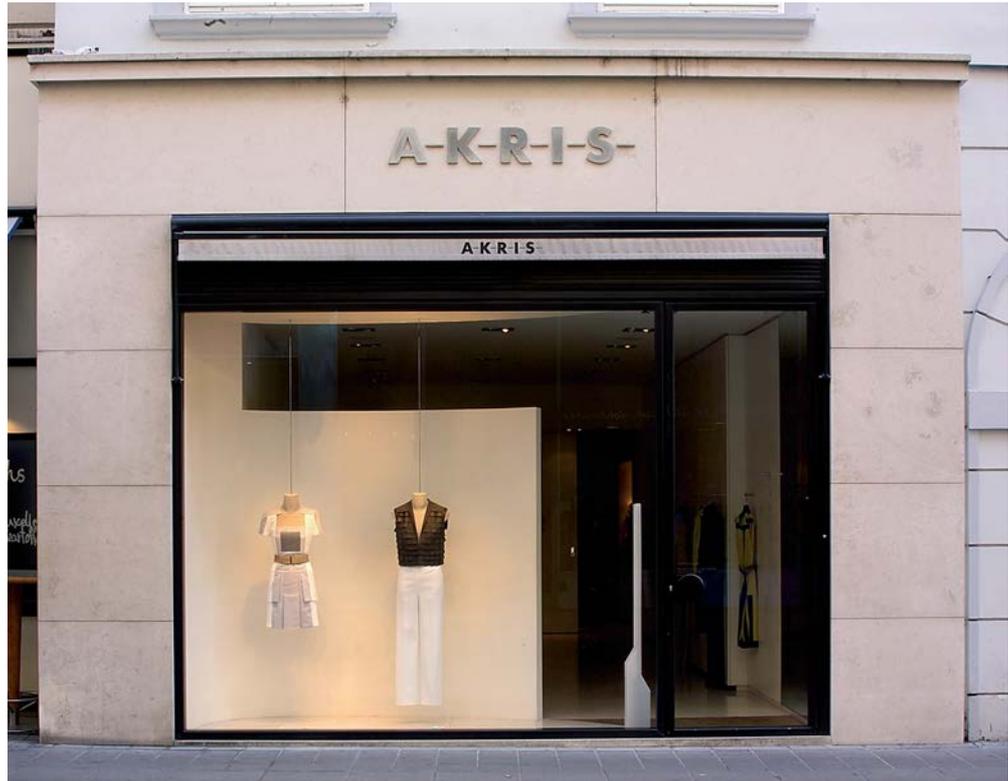
Abb. 24: Geschäftsfassade „Akris“, verkleidet mit „Donaukalk“ aus Bulgarien.

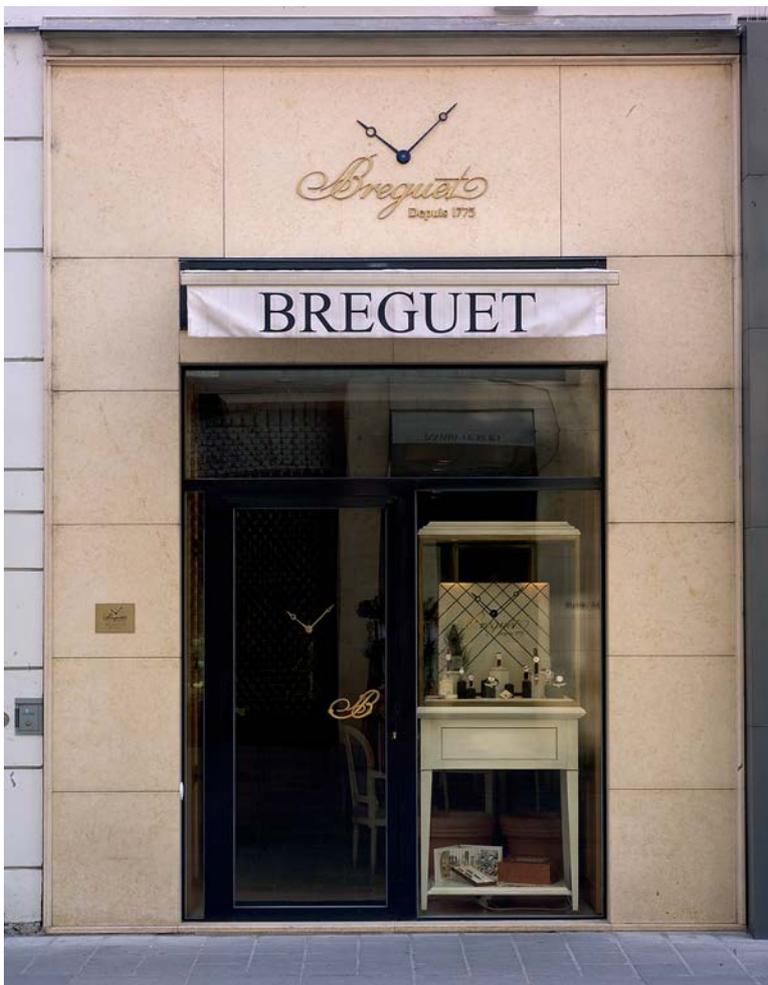
Abb. 25: Geschäftsfassade „Breguet“, Nummulitenkalk aus Ägypten.

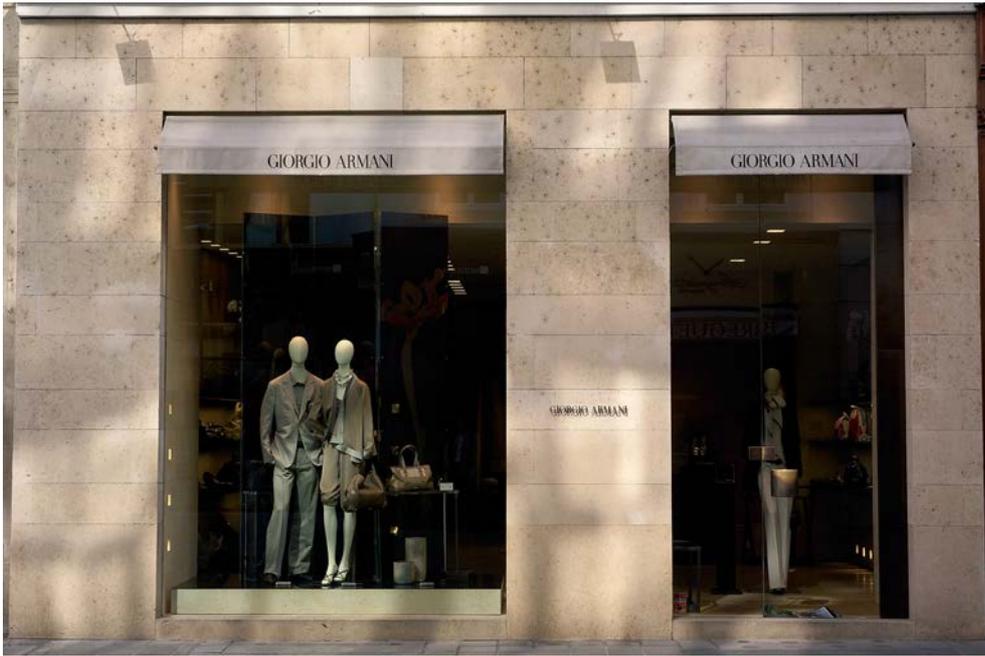
Abb. 26: Geschäftsfassade „Giorgio Armani“, Kalksandstein „Roche dure coquillée“.

„Roche dure coquillée“ ist ein gelber poröser Kalksandstein mit großen Hohlräumen nach aufgelösten Schalen von Fossilien (Schnecken u. a.). Der Stein stammt aus dem Alttertiär (40 – 50 Millionen Jahre) von Saint-Pierre-Aigle (Umgebung von Paris). Die Oberfläche ist geschliffen.

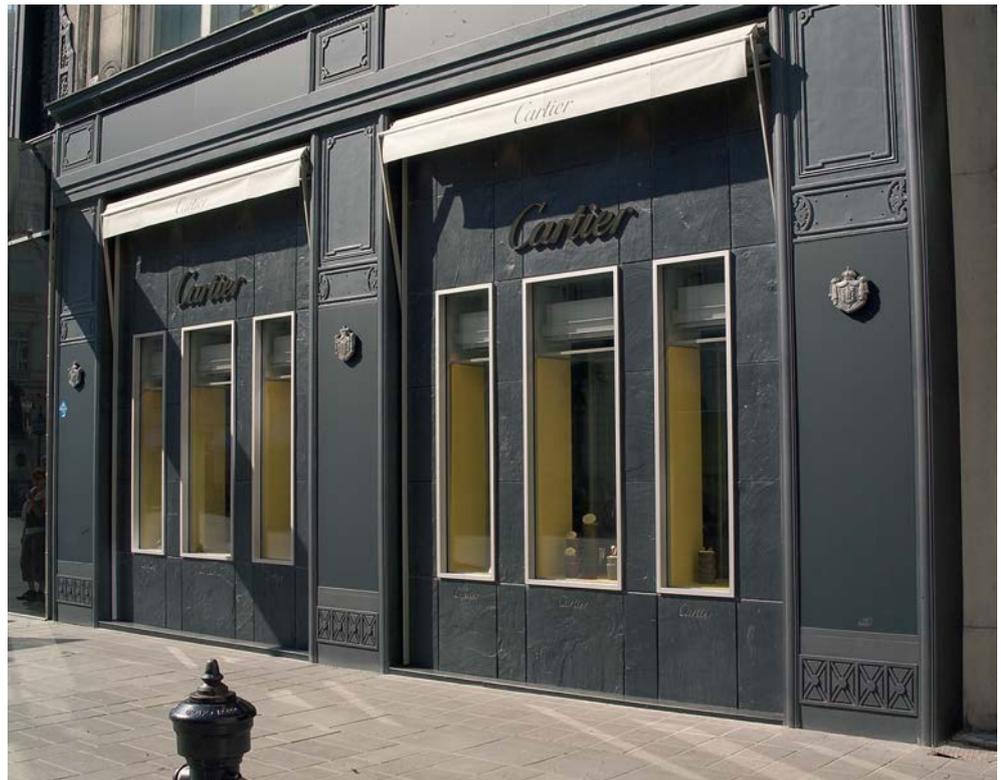
Abb. 27: Geschäftsfassade „Cartier“, verkleidet mit schwarzem Schiefer aus der Umgebung von Genua.

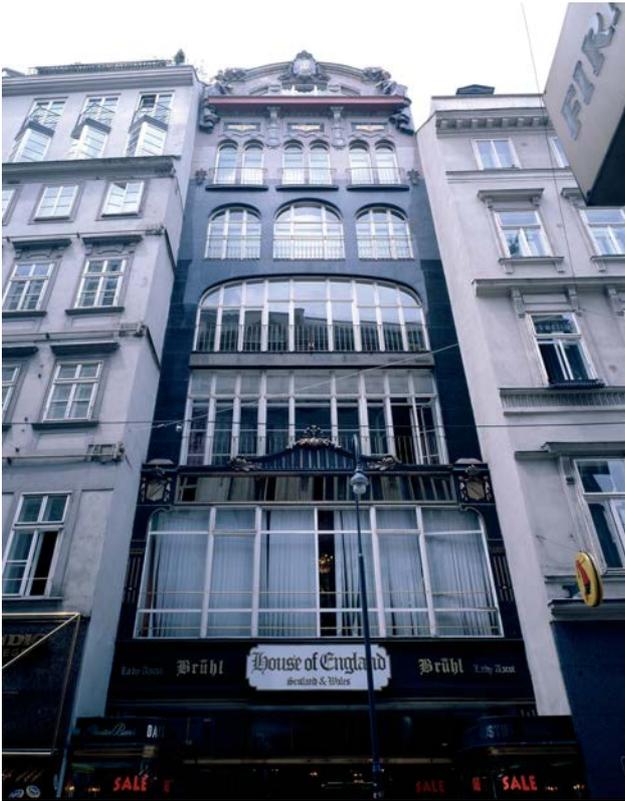
Abb. 28: Fassade des Hauses Kohlmarkt 2. Verkleidung: „Labrador Dunkel“, „Labrador Hell“ und „Rosengranit“.

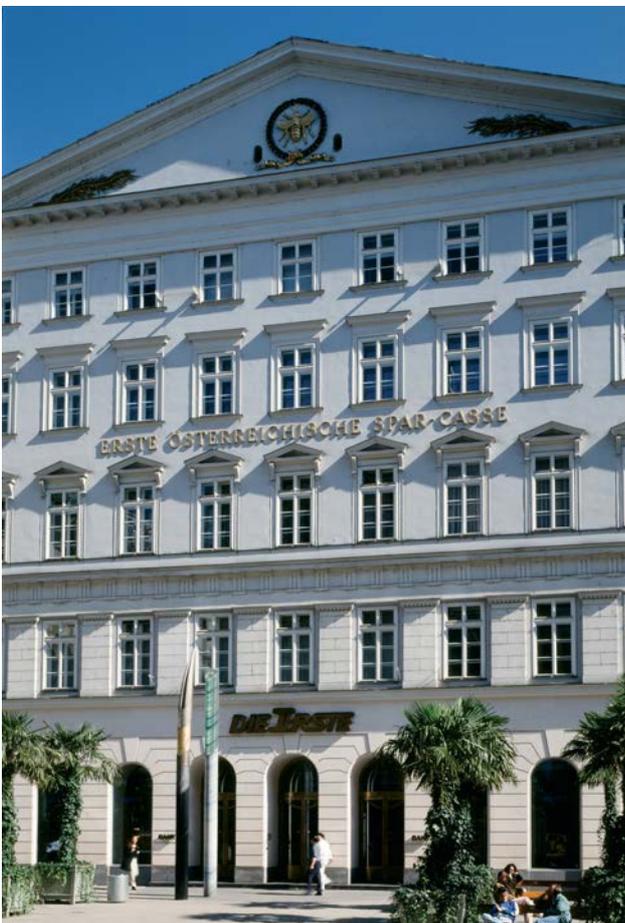
Abb. 29: Erste Österreichische Spar-Casse-Bank. Die Fassade des Bankhauses „Die Erste“ ist mit hellem Kalk „Veselje unito“ aus Kroatien verkleidet, der Sockel mit Mauthausener Granit.

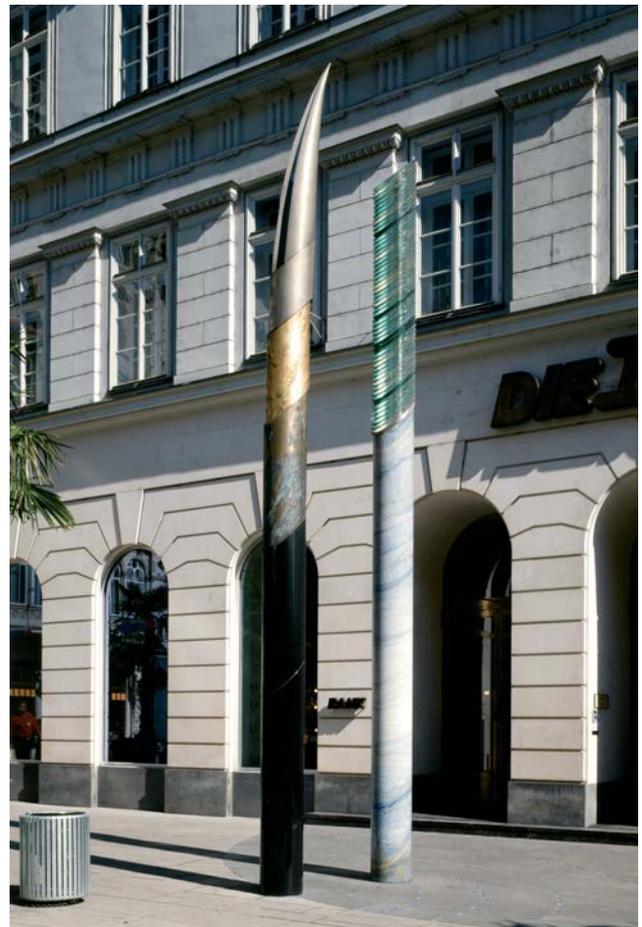
Abb. 30: „Die vier Elemente“, Plastik von Helmut Margreiter 1993 aus blauem Quarzit „Macaubas Azul“ aus Brasilien und schwarzem Gabbro „Belfast Black“ aus Südafrika.

die „Luft“ durch eine Stele aus blauem Quarzit „Macaubas Azul“ (Präkambrium) von Bahia (Brasilien). Das blaue Mineral ist Dumortierit, ein Aluminium-Eisen-Bor Silikat. Das „Feuer“ wird durch eine Stele aus schwarzem Gabbro „Belfast Black“ aus Südafrika symbolisiert. Der Gabbro, ein Tiefengestein, bestehend aus schwarzem Pyroxen, farblosem Plagioklas und Magnetit, hat präkambrisches Alter
