Geologische Wanderwege in Wien

I. Innere Stadt - vom Maria-Theresien-Denkmal zum Stephansdom

Exkursionsführer

PANGEO 2008

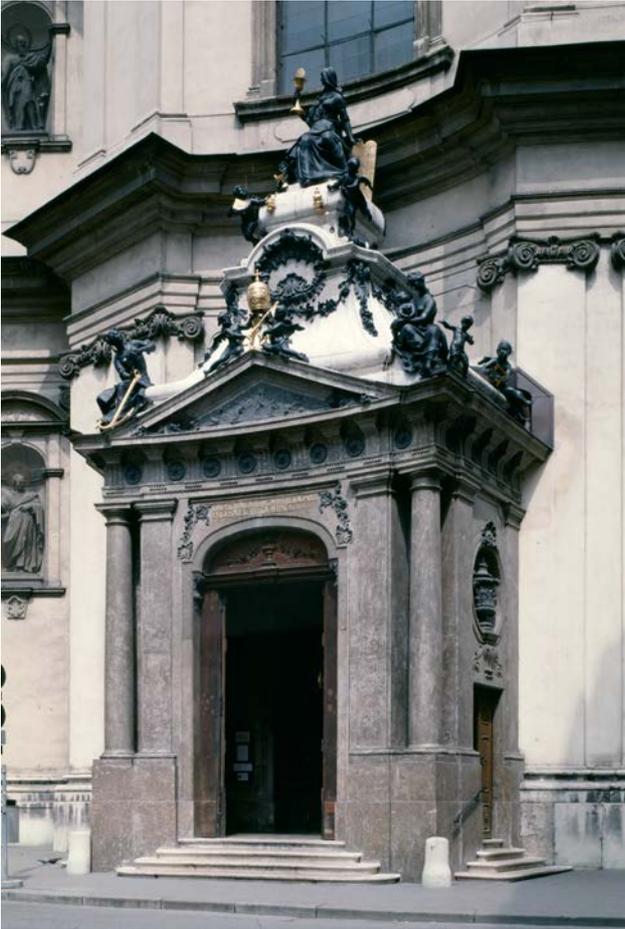
Abb. 31: Das Hauptportal der Peterskirche besteht aus einer Dolomitleukite aus Niederösterreich, die Stufen aus Leithakalk von Kaisersteinbruch.

Der Sockel ist aus Algenkalk von Kaisersteinbruch (Burgenland) und Wöllersdorf (Niederösterreich), das Portal besteht aus grauer Dolomitmikazie (Triestingtal ?). Die Platten im Portalvorbau sind aus rotem Adneter Kalk und grauer

Dolomitleukite, die Stiegen zum Vorbau aus Algenkalk von Kaisersteinbruch.

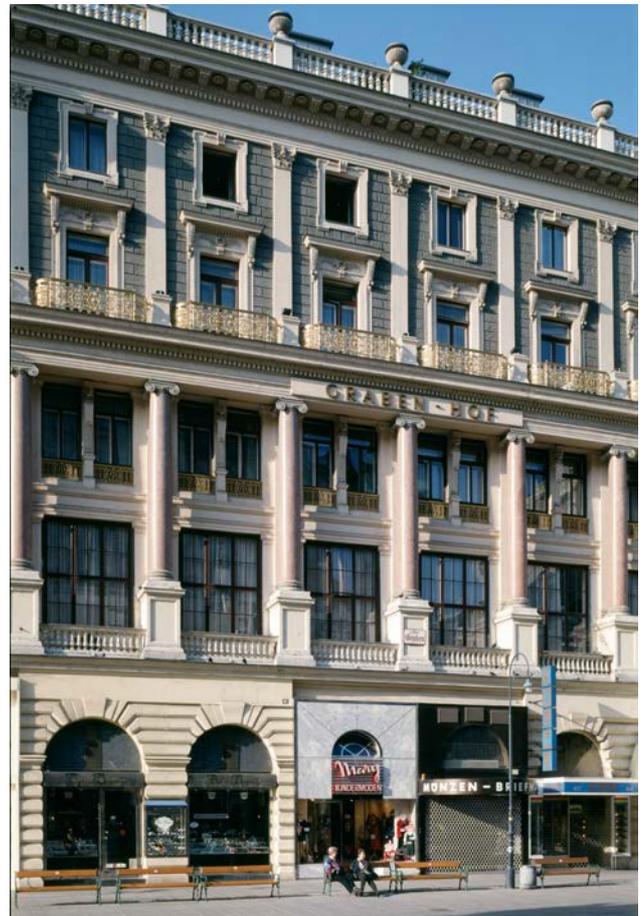
Abb. 32: Die Fassade des Graben-Hofs wird von massiven Säulen aus rotem Jurakalk („Ammonitico Rosso“) von Verona beherrscht.

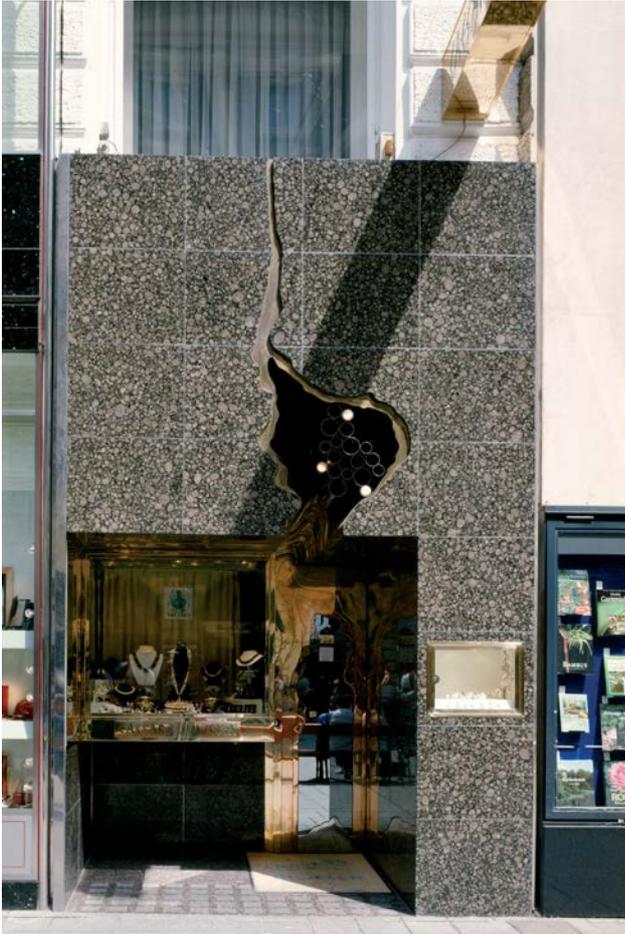
Abb. 33: Die Geschäftsfassade „Cäsars Juwelen“ besteht aus braunem „Rapakivi“ Granit aus Finnland.

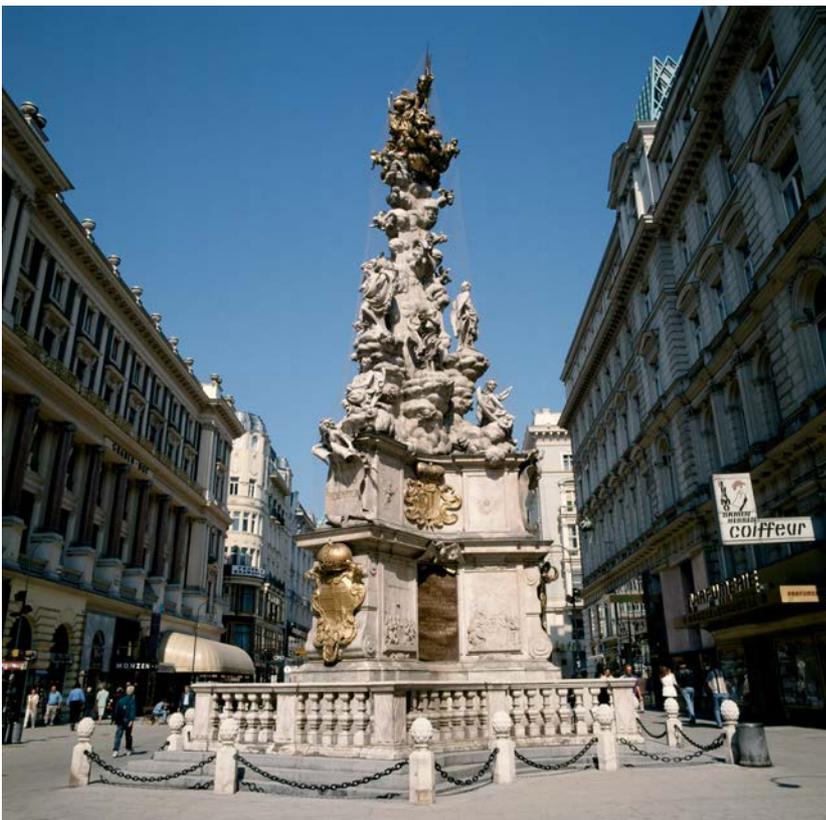
Abb. 34: Die Pestsäule am Graben aus „Untersberger Marmor“ verdankt ihre Errichtung einem Gelübde Kaiser Leopolds I.

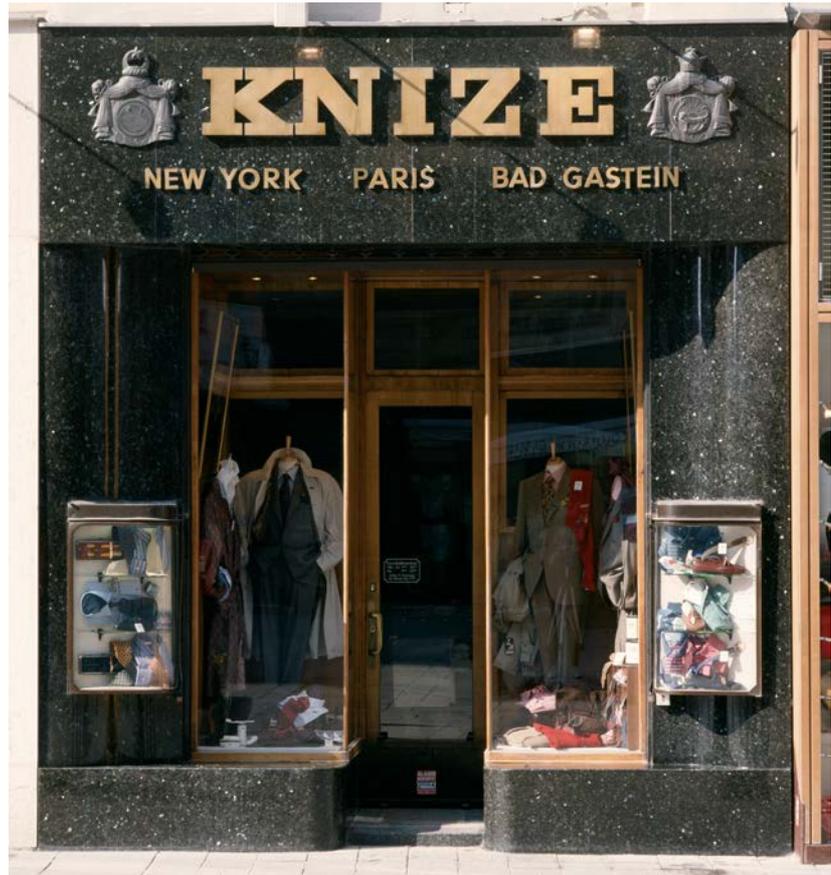
Abb. 35: Die Geschäftsfassade des Schneidersalons „Knize“ besteht aus dem Larvikit „Labrador Dunkel“ aus Norwegen.

Erbaut: 1910-13 von Architekt: Adolf Loos. Die Fassade besteht aus „Labrador Dunkel“, einem Larvikit von Tjølling bei Larvik in Norwegen. Das Alter ist 280-230 Millionen Jahre (Perm).

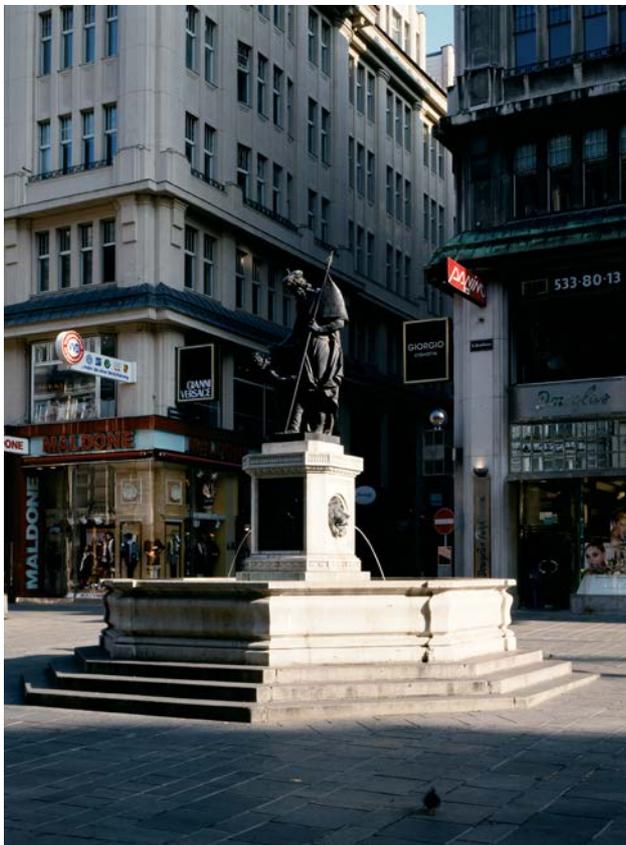
Abb. 36: Der Leopoldsbrunnen. Sockel und Brunnenschale sind aus Algenkalkstein, die Stufen aus Mauthausener Granit.

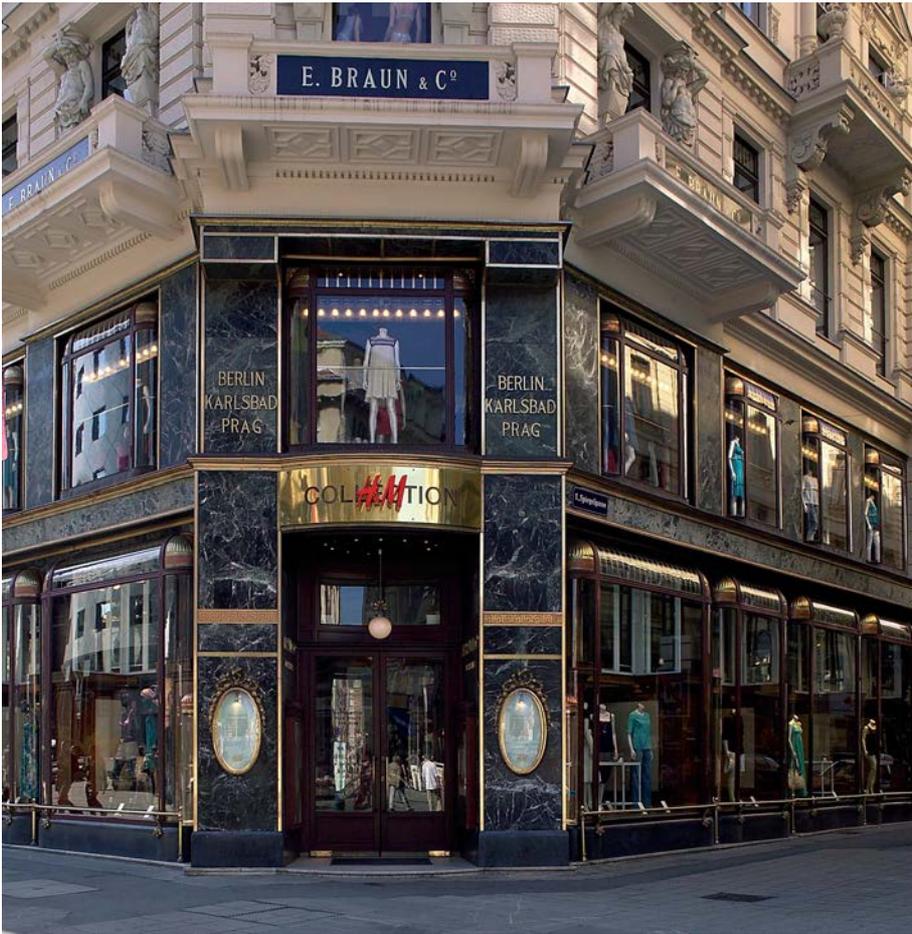
Abb. 37: Die Geschäftsfassade von „H & M“, vormals „Braun“ besteht aus grünem Serpentinit aus dem Aostatal, Italien.

Die Fassade ist bis zum 1. Stock mit Serpentin aus dem Aostatal (Italien) verkleidet, der Sockel ist aus belgischem Crinoidenkalk (Unterkarbon, sogenannter Belgischer „Granit“), zusammengesetzt aus den Stielgliedern der meeresbewohnenden Seelilien (Crinoiden).
Alter: Unterkarbon (ca. 350 Millionen Jahre).

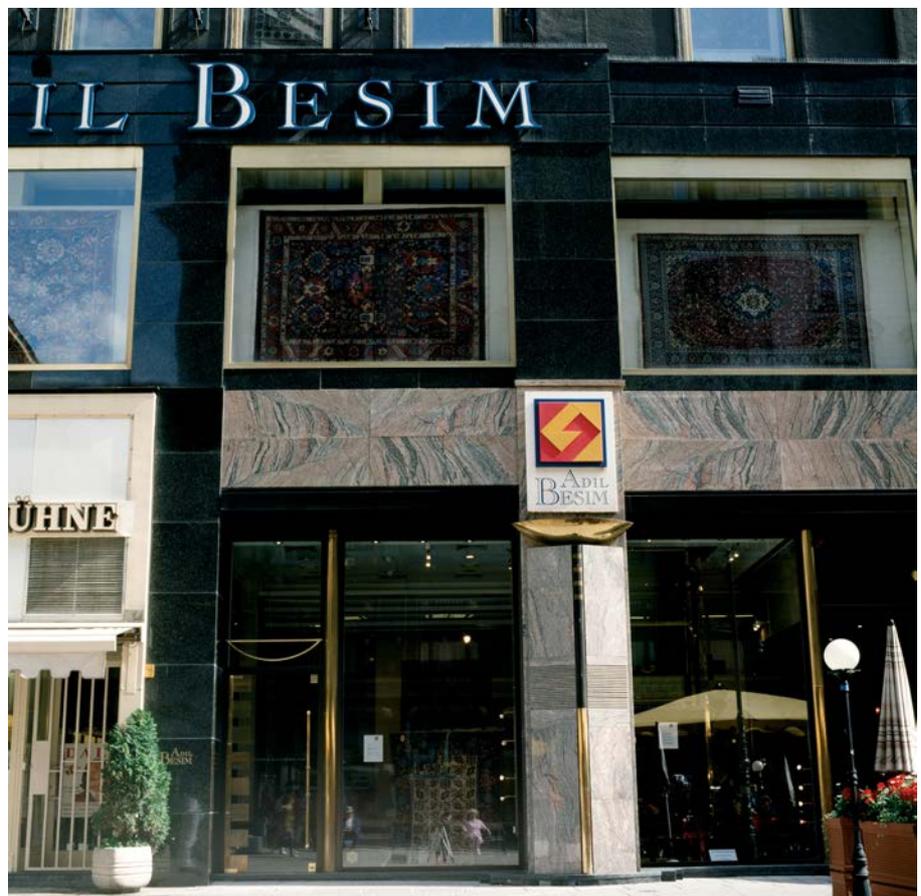
Abb. 38: Die Geschäftsfassade von „Adil Besim“ zeigt dunklen Larvikit „Oleberg“ aus Norwegen und hellen Migmatit „Multicolor“ aus Indien.

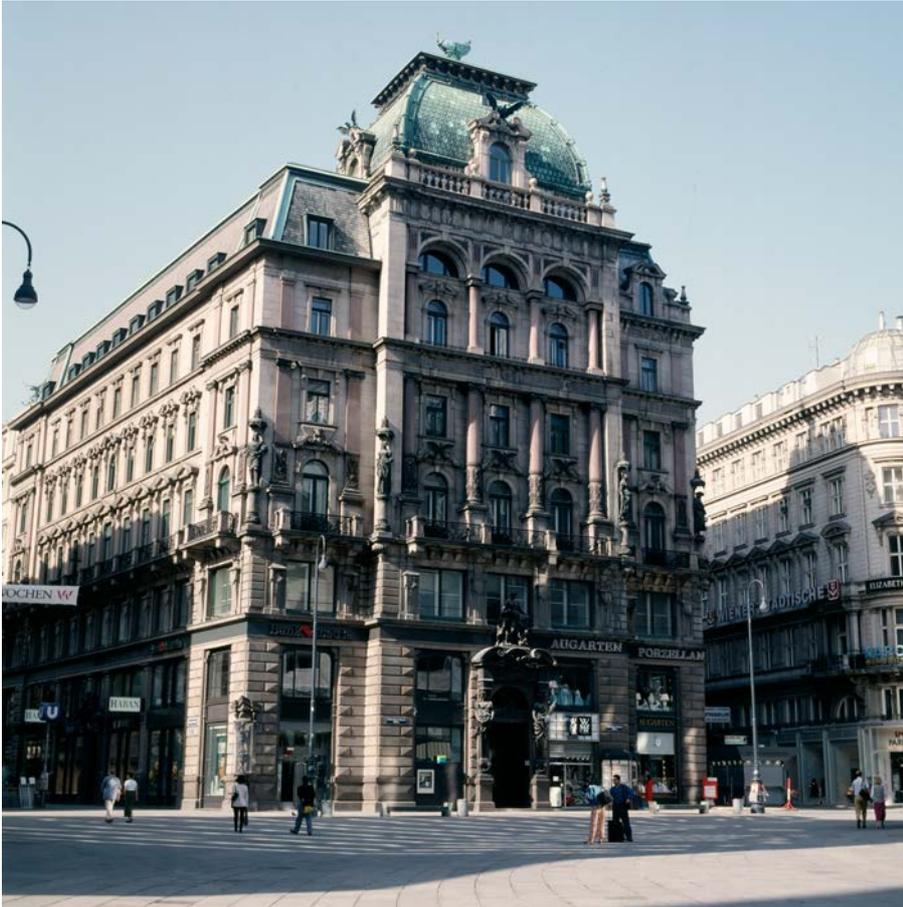
Abb. 39: Die massive Granit-Fassade des „Palais Equitable“ besteht aus „Maissauer Granit“, Sockel und Portal aus tschechischem Granodiorit, Säulen und Pilaster aus „Rotschwedischem Granit“

Das Palais „Equitable“ hat auf dem Steinwanderweg die einzige massive Granitfassade in Verblendmauertechnik. Sockel und Portal sind aus Cistec Granit, eigentlich ein Granodiorit aus Petersburg-Jeschitz bei Pilsen (CZ, siehe Punkt 1). Im aufgehenden Mauerwerk: „Maissauer Granit“ aus Limberg bei Maissau aus der Böhmisches Masse von Niederösterreich, das Alter beträgt 450 Millionen Jahre. Im Oberbau des Portals und einem dunklen Streifen unter dem Gesimse zum 1. Stock ist „Pechsteinsporphyr“, ein dunkler Rhyolith aus Kastelruth (Castelrotto; Südtirol, Italien) eingesetzt. Die reiche Natursteinausstattung im Stiegenhaus ist nur wochentags zugänglich.

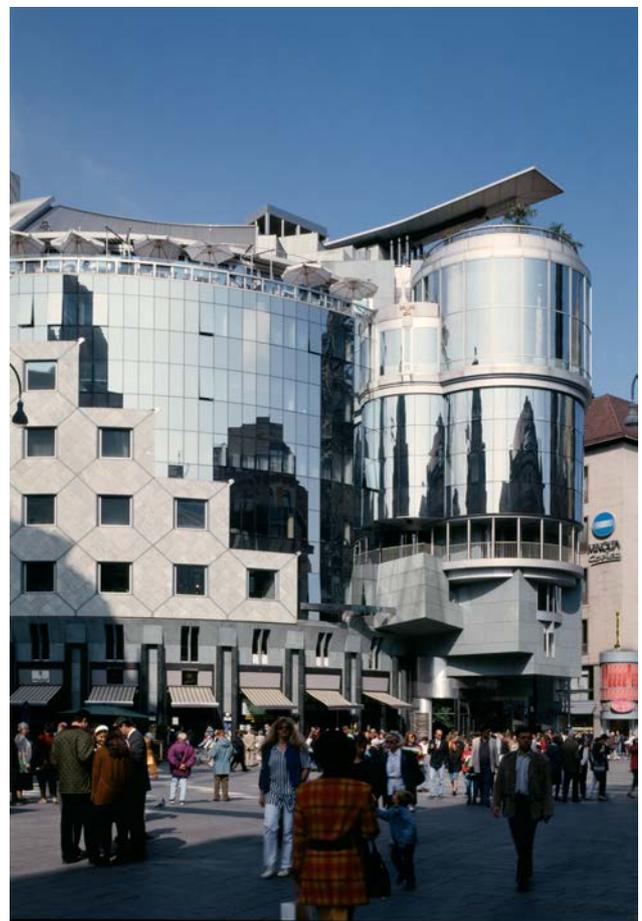
Abb. 40: Fassade des „Haas-Hauses“. Die oberen Stockwerke sind mit hellem Quarzit „Verde Spluga“, die unteren Stockwerke mit grünem Gneis „Verde Andeer“ verkleidet, die Säulen sind aus südafrikanischem Pyroxengranit „Verde Fontaine“.

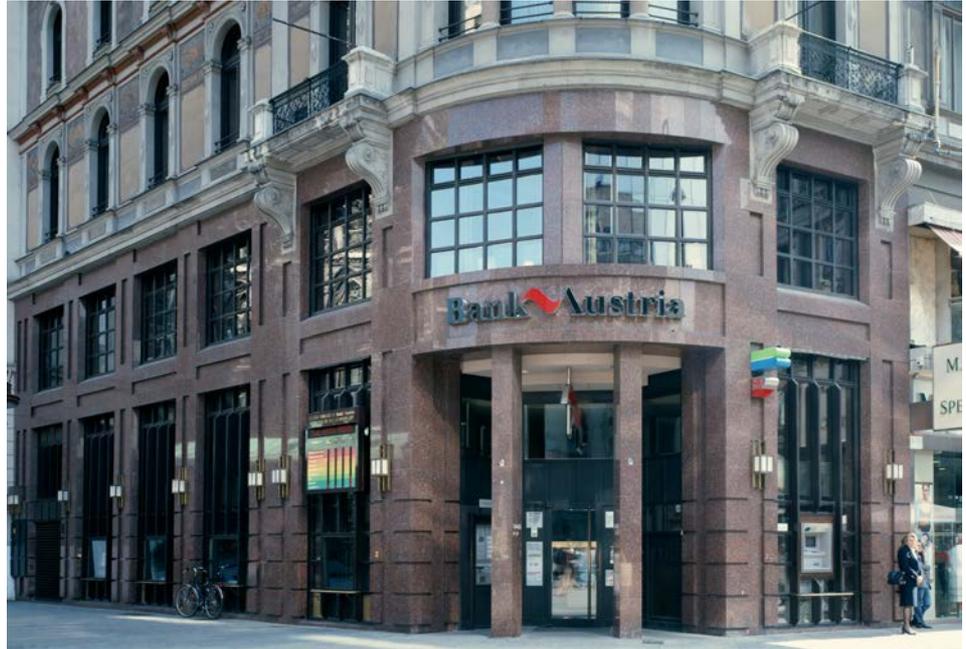
Abb. 41: Die Fassade der „Bank Austria“ am Stephansplatz besticht durch den intensiv roten Granit aus der Ukraine, tiefrot die Kalifeldspäte, we-niger auffallend die roten Granate in den Zwickeln.

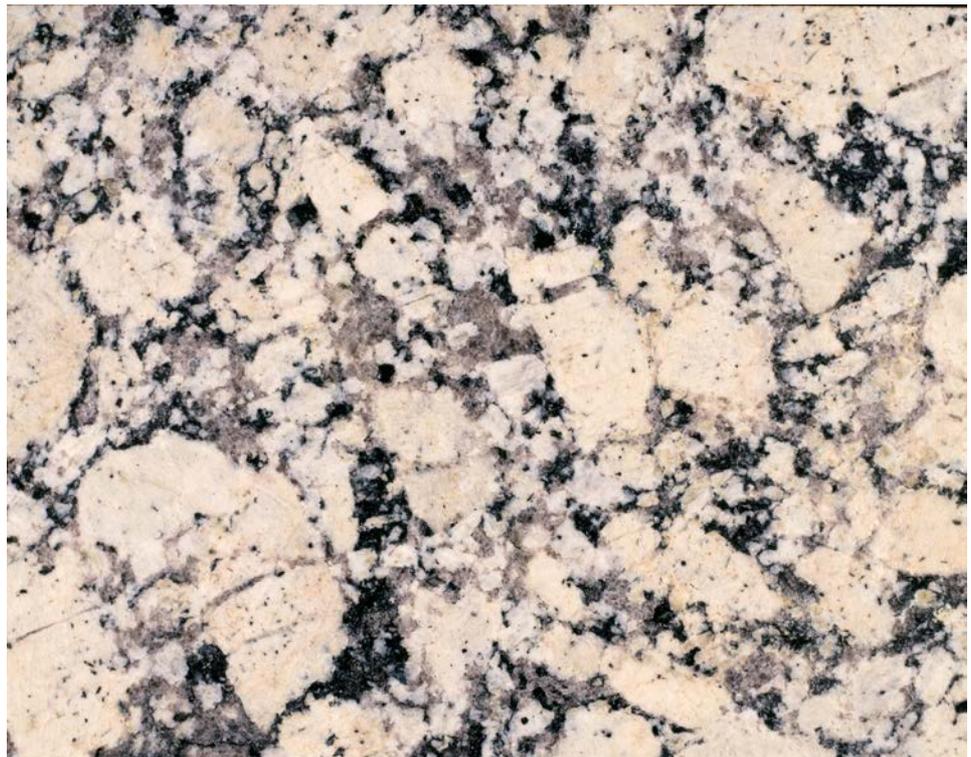
Abb. 42: Der helle „Weinsberger Granit“ zeichnet sich vor allem durch seine großen Kristalle aus Kalifeldspat aus.

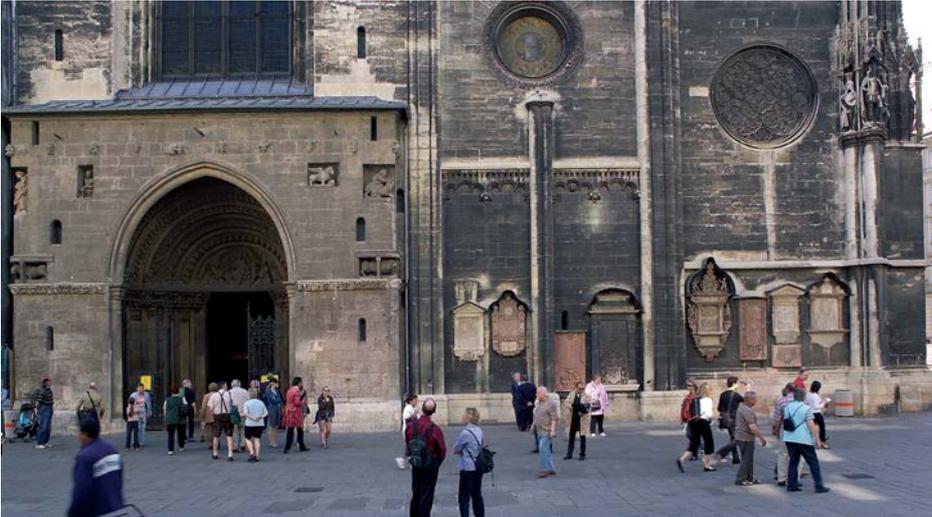
Abb. 43: Westfassade des Doms zu St. Stephan. Dieser wurde vorwiegend aus jungtertiären Leithakalken der Wiener Umgebung erbaut, Restaurierungsarbeiten werden meist mit Kalksandstein aus St. Margarethen (Burgenland) durchgeführt. In der Westfassade des Doms sind noch Teile aus den romanischen Bauperioden erhalten geblieben. Das Baumaterial ist vorwiegend Leithakalk von verschiedenen Steinbrüchen der Wiener Umgebung.

Die spätromanische Bausubstanz der Westfassade mit dem Vorbau des Riesentores und die Heidentürme bestehen bis auf geringfügige Auswechslungen überwiegend aus geröllführendem, geschichtetem Leithakalk vom Westrand des Wiener Beckens, sogenanntes „Badenium Wien-Süd“, das nach KIESLINGER (1949) aus einem ehemaligen Steinbruch zwischen Maria Enzersdorf und Mödling stammt. Ein gut vergleichbares Gestein ist auch in Nussdorf entlang des Eichelhofweges aufgeschlossen. Mittelalterliche Steinlieferungen aus den Nussdorfer Steinbrüchen nach Wien können nicht ausgeschlossen werden. Auf dem monumentalen Ölbild von Anton HLAVÁČEK „Die Kaiserstadt an der Donau - Wien vom Nussberg“ ist dieser Steinbruch als stillgelegt erkennbar. Auf einem weiteren Werk dieses Künstlers, nämlich „Das alte Donaubett“ ist ebenfalls ein aufgelassener Steinbruch zu erkennen, der im Ausstellungskatalog „Wiener Landschaften“ fälschlicherweise als Flyschsand beschrieben wurde, bei dem es sich aber mit Sicherheit um einen Leitha-kalksteinbruch am Eichelhofweg handelt.

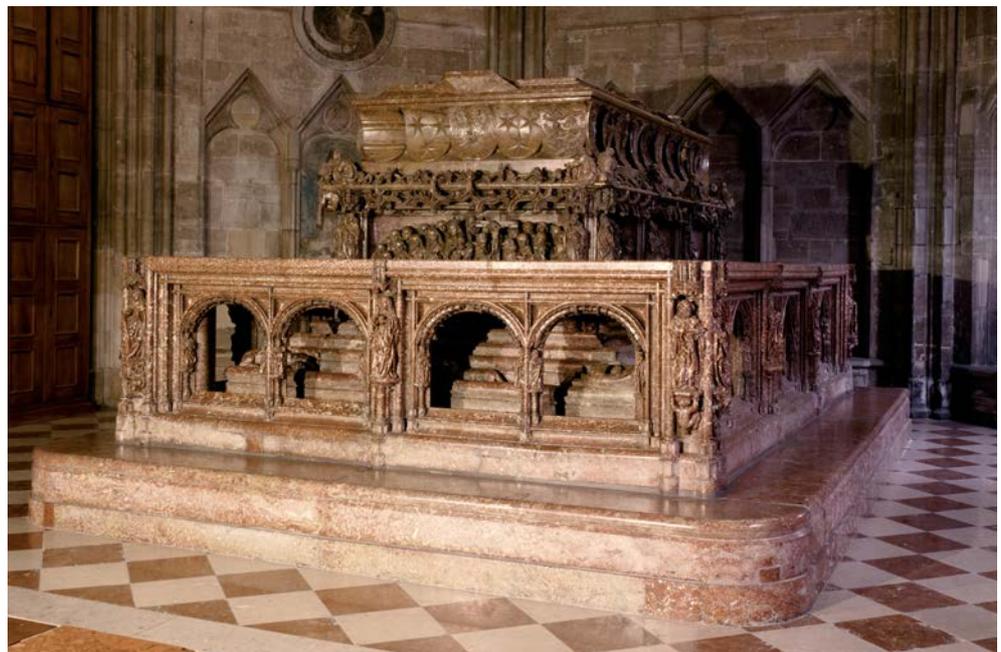
Abb. 44: Stephansdom. Das spätgotische Grabmal Kaiser Friedrichs III. ist aus Adneter Kalk: Basis und Balustrade aus „Adneter Scheck“, Tumbadeckel aus Adneter Kalkbrekzie.

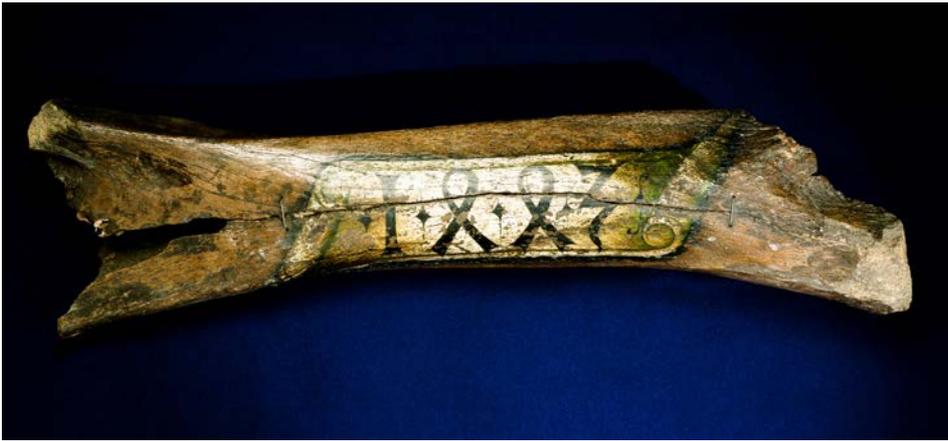
Abb. 45: Stephansdom. Der Mammutknochen war lange Zeit beim Riesentor des Stephansdoms aufgehängt und gelangte um die Mitte des 19. Jahrhunderts in den Besitz des Geologischen Instituts der Universität Wien.

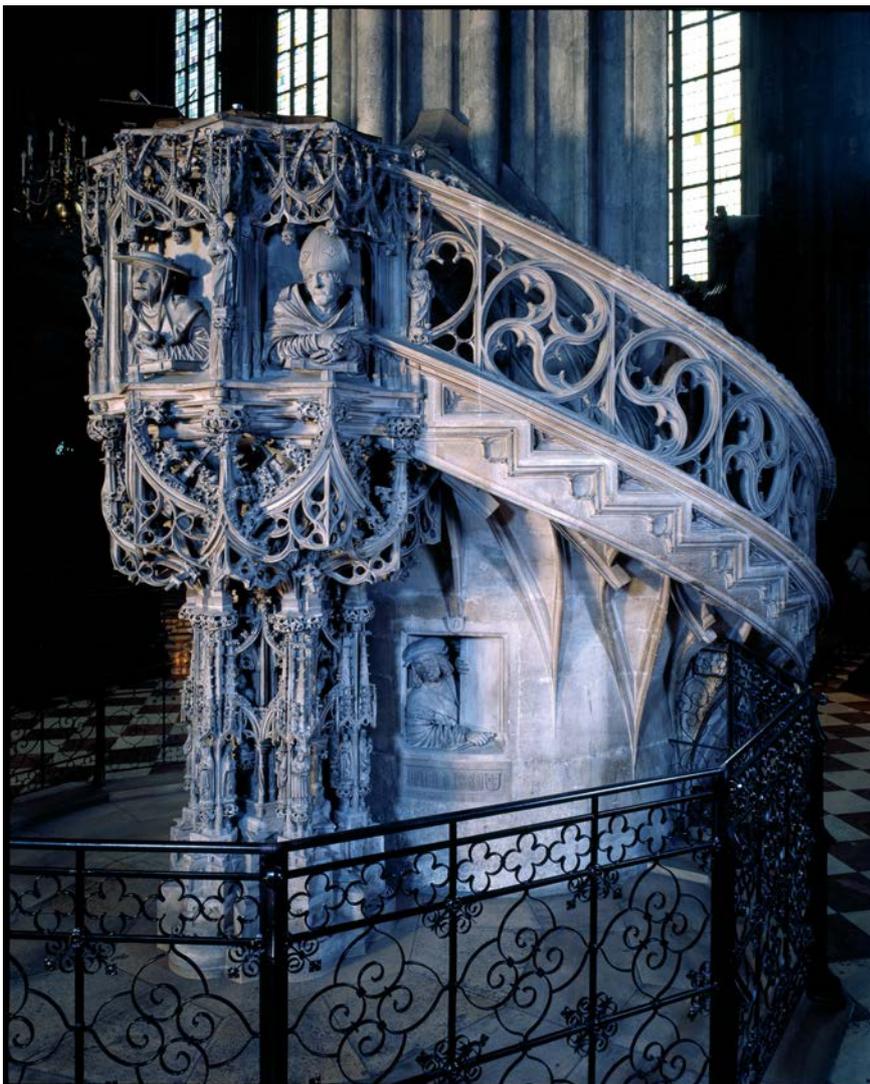
Abb. 46: Stephansdom. Die Domkanzel (ca. 1480) aus 7 Steinblöcken von Breitenbrunner Kalksandstein (Burgenland) ist das Werk eines unbekanntes Meisters aus dem Kreis des Nicolaes Gerhaert von Leyden.

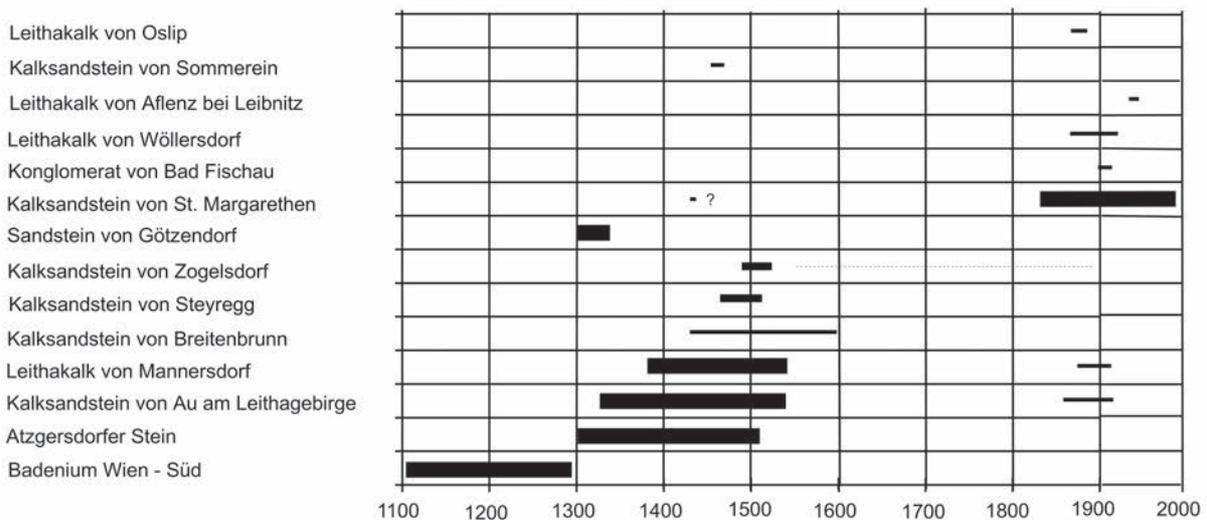
Gesteinsverwendung am Dom zu St. Stephan in Wien

Abb. 47: Aus: ROHATSCH (1997). Verwendungszeiten der Gesteine im aufgehenden Mauerwerk des Stephansdomes, wobei die Strichstärke die Bedeutung als Werkstein andeuten soll. Die Chronologie in der Gesteinsverwendung von St. Stephan wurde durch vergleichende Gesteinsaufnahmen an der Westfassade, am Albertinischen Chor, an der Orgelempore, der Bartholomäus-Kapelle, am südlichen Heidenturm, an der nördlichen Langhausfassade sowie an der nördlichen und südlichen Westwand im Inneren des Domes erarbeitet. KIESLINGER (1949) nannte den Kalksandstein von Aflenz als wichtiges Restaurierungsmaterial vor allem für Gewölberippen.
