# AUFBAU UND FUNKTIONEN DER HAUSMÜLL- VERSUCHSANLAGE BREITENAU

G. RIEHL-HERWIRSCH

Der Grundgedanke: Die Verwendung von Schlämmrückständen aus der Kieswäsche als Grundwasserschutzschicht und die Frage nach dem Einfluß von Müll-verfüllten Kiesabbaugruben auf das Grundwasser ist Thema eines Forschungsprojektes des Instituts für Geologie der TU-Wien.

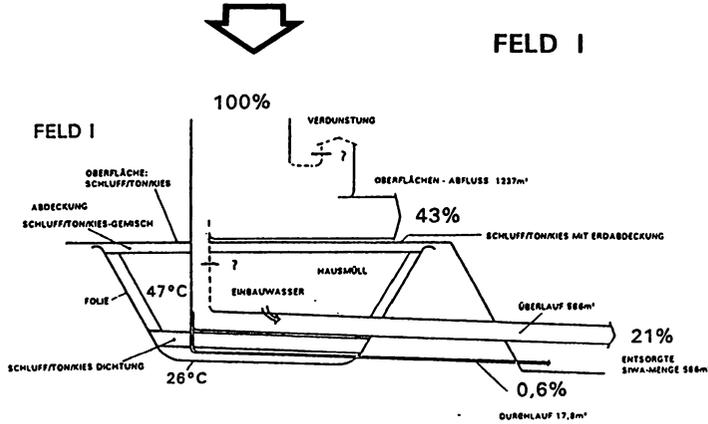
# FLÜSSIGKEITS- UND STOFFBILANZ 1990 N; BSB5, COD

EINTRAG: 2849 m<sup>3</sup> NIEDERSCHLAG  
AUF 4550 m<sup>3</sup> OBERFLÄCHE

JAHRESFRACHTEN BEZOGEN AUF 100000 to HAUSMÜLL			
Feld I	N	BSB5	COD
Durchlauf	0,21 kg	0,11 kg	0,29 kg
Überlauf	2097 kg	243 kg	2851 kg

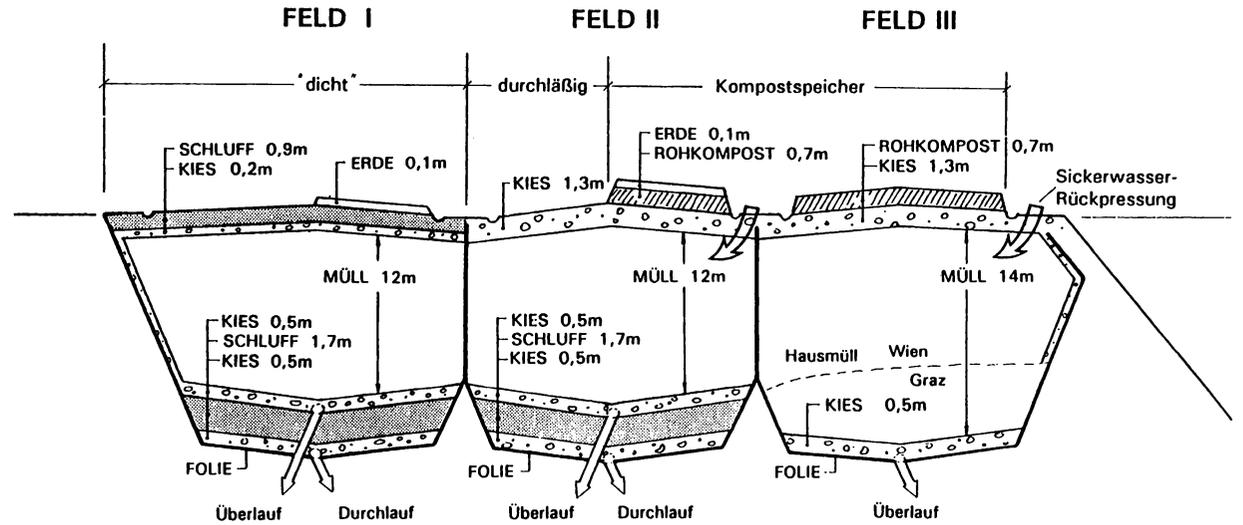
**SCHEMA ZUM UNTERSCHIEDLICHEN AUFBAU  
DER DREI VERSUCHSFELDER**  
(schematischer Längsschnitt überhöht)

Abb.1: Aufbau der Hausmüll Versuchsanlage Breitenau

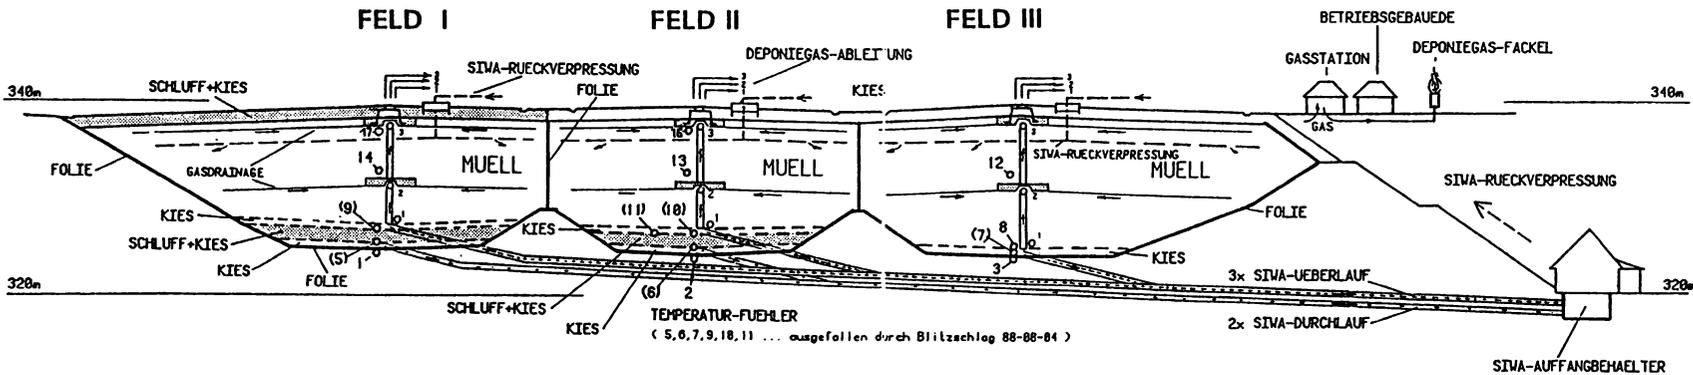
**GESAMTSCHMA DER VERSUCHSANLAGE**  
(mit Betriebseinrichtungen, maßstäblicher Längsschnitt)

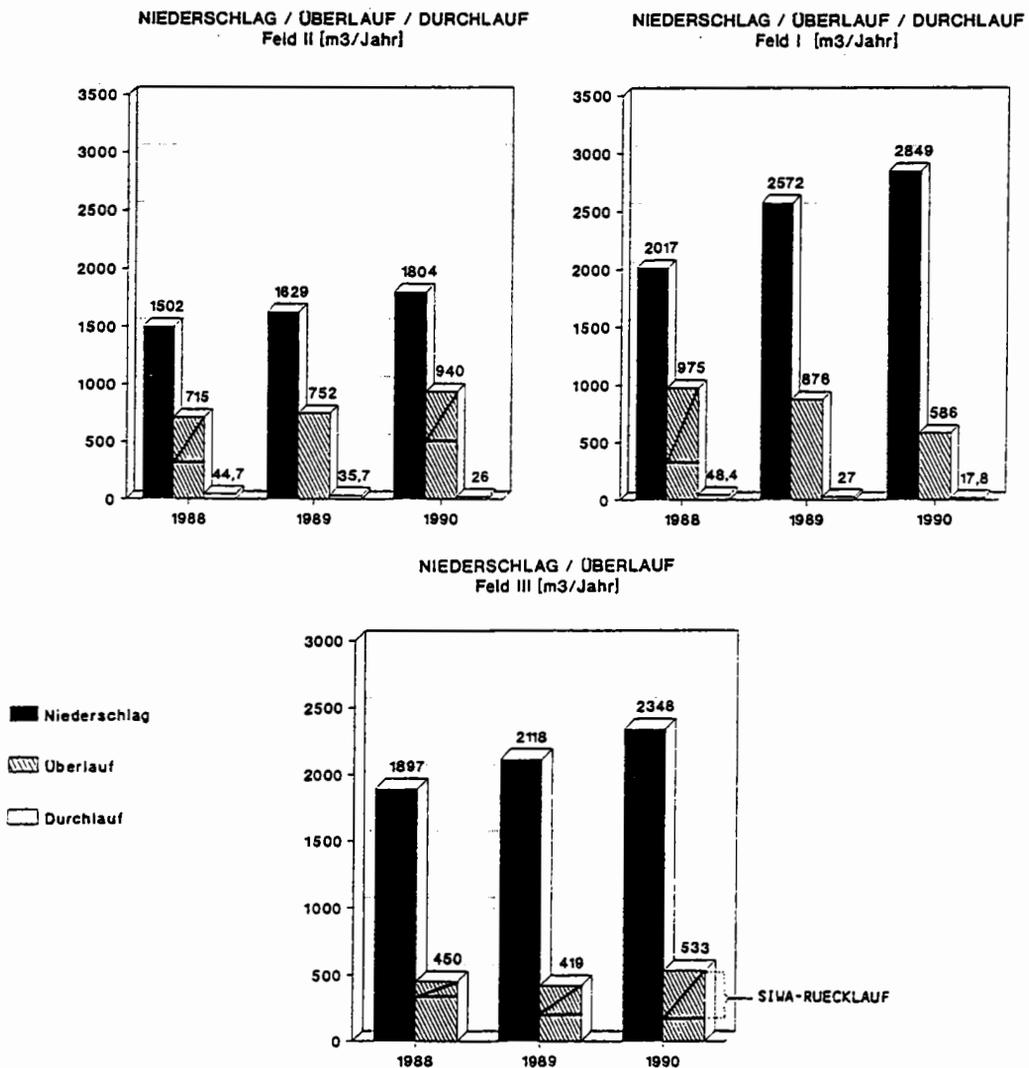
Abb.:2: Flüssigkeitsmengen; Niederschlag, Überlauf, Durchlauf

In der folgenden Abbildung werden die Jahresgesamtmengen der Flüssigkeiten - Niederschlag als Eintrag, Überlauf und Durchlauf als Austrag - für die Jahre 1988-1990 und getrennt nach Feldern einander gegenübergestellt.

- o Die Eintragsmenge (Niederschlag) hat keinen Einfluß auf Durchlaufmengen der Felder I und II.
- o Die Durchlaufmenge zeigt eine kontinuierliche Abnahme in beiden Feldern, wenn auch bei unterschiedlicher Abnahmegeschwindigkeit (Feld II weist den geringeren Rückgang auf). Vermutlich ist der überaus größte Teil des austretenden Wassers noch das unbelastete Porenwasser des eingebrachten Schluff/Ton/Kies-Gemisches. Die äußerst geringen Frachten im Durchlauf könnten durch feinste, diskrete Wegsamkeiten verursacht werden. Die Abnahme dieser Frachtbeträge - auf derzeit z.B. 0,075kg N/Jahr oder 0,037kg BSB5/Jahr für Feld I im Jahr 1990 - ist aber ein Indiz für die zunehmende Dichtwirkung der Schluff/Ton/Kies-Schichte

- o Eine Abhängigkeit des Überlaufs vom Niederschlags-Eintrag kann für die Felder II und III nicht ausgeschlossen werden. Die erfolgte Rückpressung für den beabsichtigten Reaktorbetrieb läßt diesen Zusammenhang aber nicht deutlich differenzieren.

Abb.2: Flüssigkeitsmengen; Niederschlag, Überlauf, Durchlauf

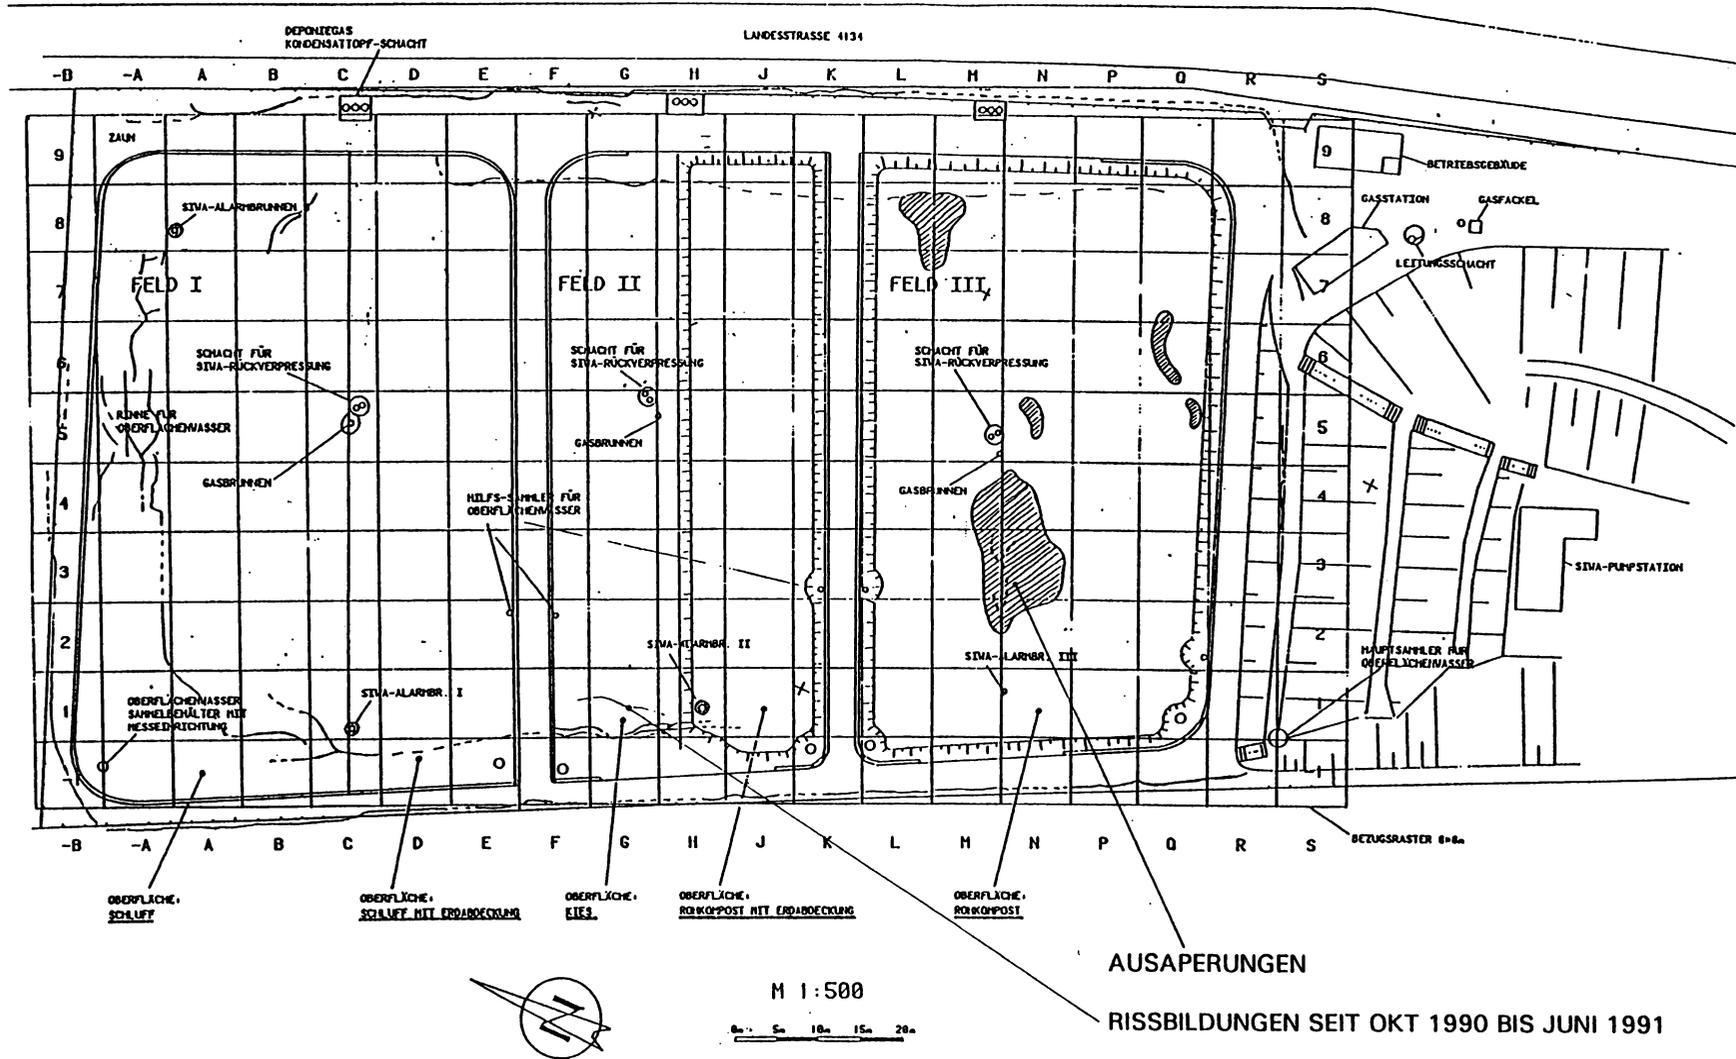
Abb. 3: Rissbildungen an der Deponieoberfläche

Das oben erwähnte, prognostizierte Absinken der inneren Deponieteile hält weiter an; im Zuge dessen treten im Randbereich vor allem der Kiesplatte auf Feld II/2 randparallele Zonen auf, die sich mit neuerlicher Rißbildung bemerkbar machen. Auch alte Risse haben sich erweitert bzw. verlängert.

Auf F III und F II/2 sind Risse aufgrund der Abdeckung mit fraktioniertem Rohkompost nicht zu sehen; grabenähnliche Einsenkungen lassen jedoch auf das Vorhandensein derselben schließen. Auch diesmal konnten keine aus Rissen austretenden Gasmengen gemessen oder Eisausblühungen (aus dem hohen Feuchtigkeitsgehalt des Deponiegases) beobachtet werden.

Abb.3: Rißbildungen an der Deponieoberfläche

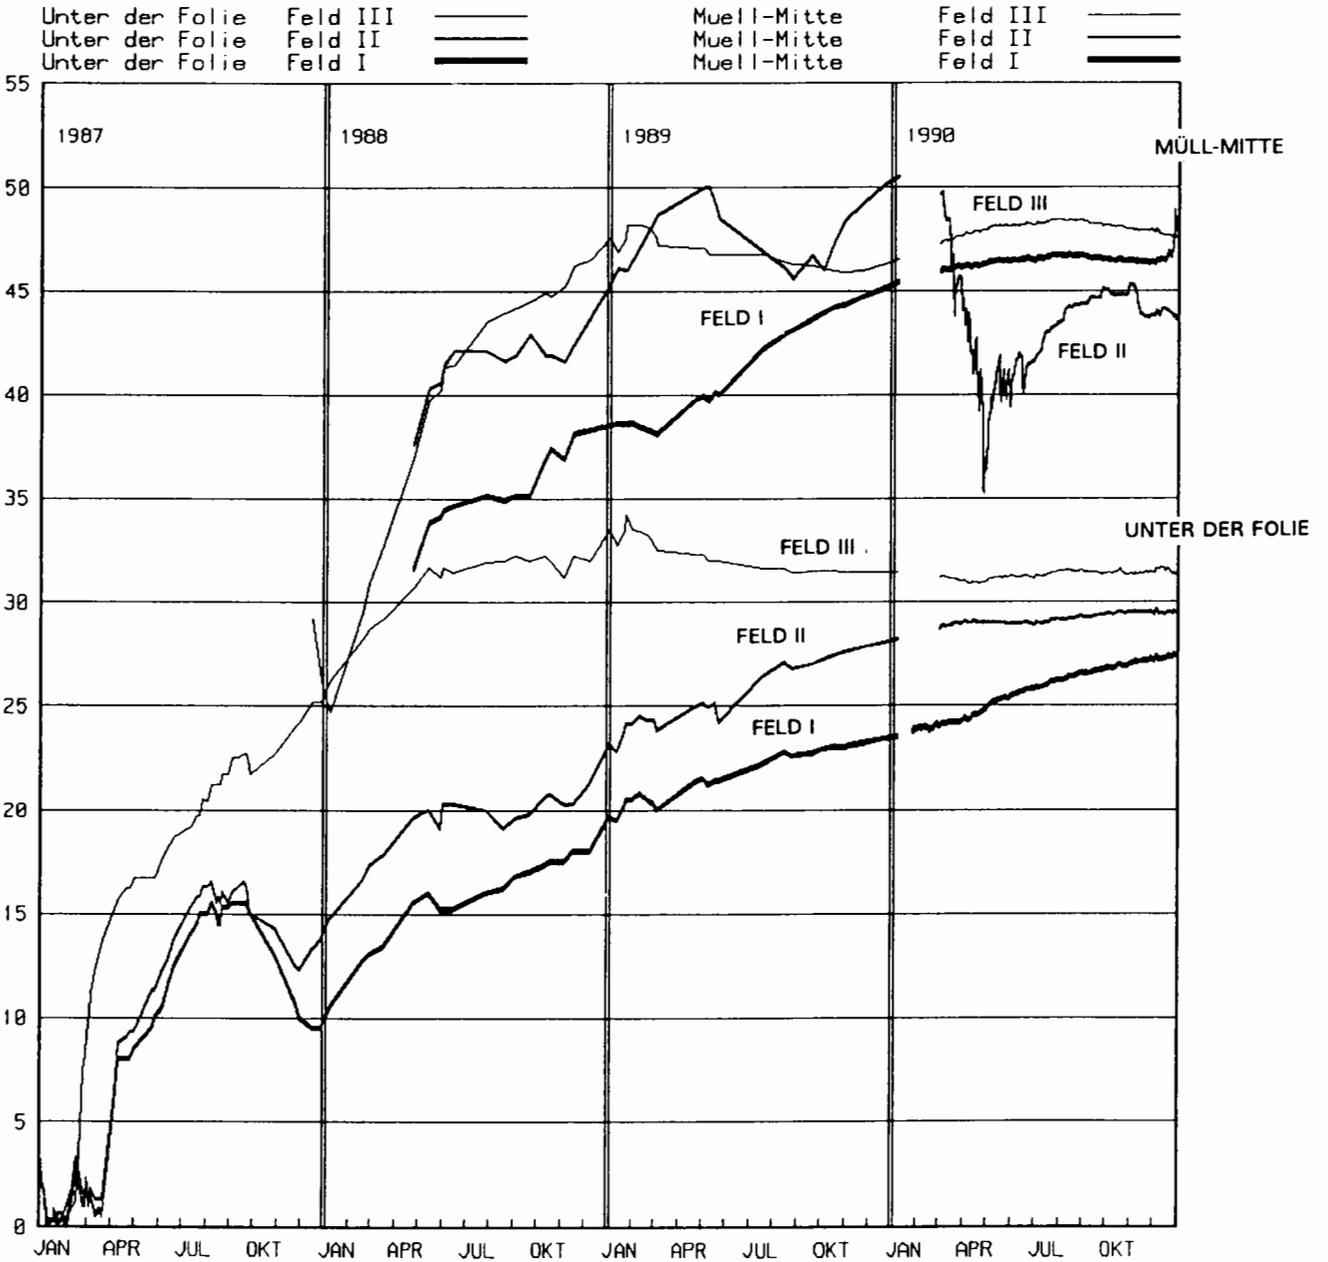
Abb. 4: Temperaturverlauf im Deponiekörper

Um einen gesamten Überblick vom Verlauf der Temperaturentwicklung seit Versuchsbeginn 1987 zu gewinnen, sind in der folgenden Abbildung nur die Fühler aus der Müllmitte und aus der Basis, also unter der Folie, dargestellt.

Feld III zeigt die höchsten Werte (ca. 32°C), da es als erstes Feld mit Müll verfüllt wurde bzw. eine größere Nähe des Temperauführers zur Müllkörperunterkante aufweist (keine Schluffabdeckung!).

Feld I und II zeigen einen ähnlichen Temperaturanstieg, allerdings zeitlich versetzt. Dies ist wieder eine Folge der unterschiedlichen Verfüllzeiten, kann aber in der späten Phase auch durch die unterschiedlichen Abdeckungsarten der Felder (unterschiedliche Mengen eindringenden Niederschlags) verursacht werden.

Feld I und III lassen im Jahr 1990 ein Maximum ihrer Temperaturentwicklung vermuten. Bei Feld I ist eine starke Spitze gegen Ende des Jahres erkennbar. Eine Interpretation ist derzeit noch nicht möglich.

Feld II zeigt die starken Temperaturabsenkungen, ausgelöst durch rückgepreßtes Sickerwasser.

Das Temperaturniveau von Feld II ist wegen der Kompostabdeckung um ca. 5° höher als in Feld I.

Abb.4: Temperaturverlauf im Deponiekörper

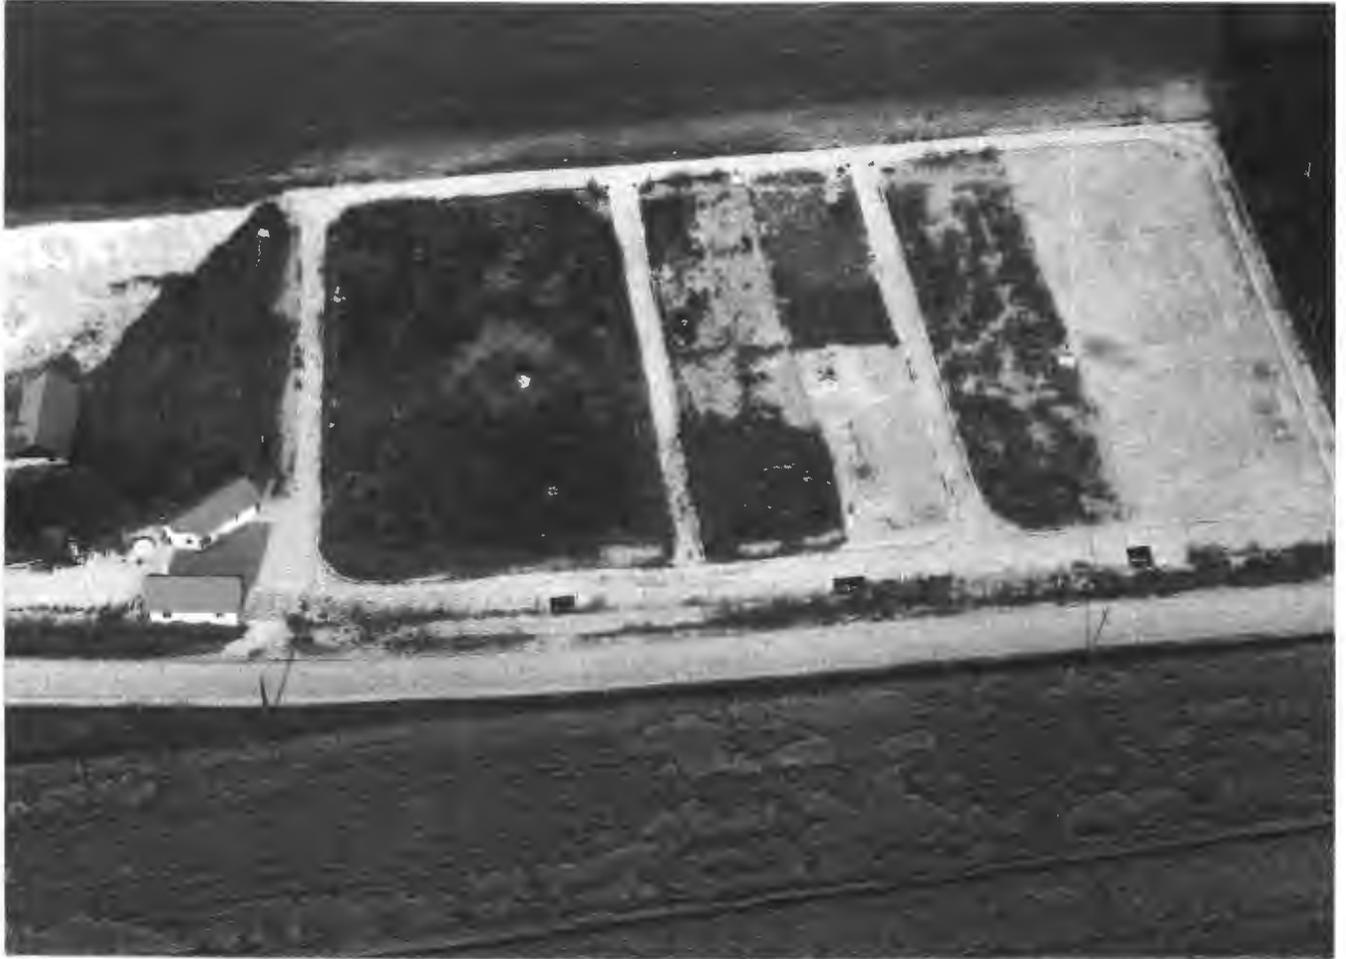
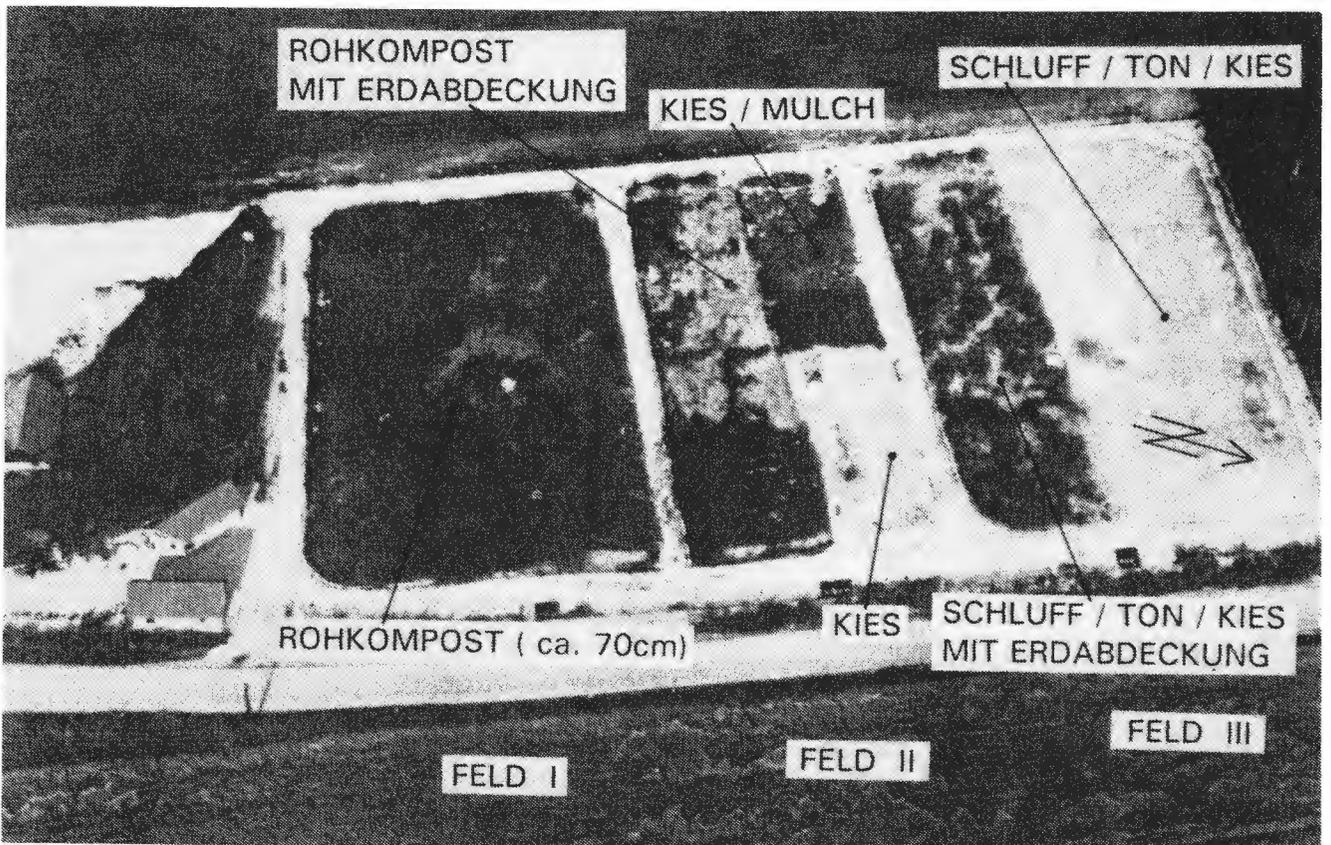
Aufnahme von einer Ballonfahrt 90-06-24 Richtung WSW

Die Aufnahme G.RIEHL-H. (Ballonfahrt unter Ing.G.ZACH, Wr.Neustadt) zeigt den Stand der Vegetation von 24.Juni 1990 aus ca. 200 m Höhe gegen WSW gesehen.

Das Bild zeigt den Stand der Vegetation entsprechend der jeweiligen Oberflächengestaltung. Weiters ist eine die Deponie umgebende Rißzone an der Bildoberkante randparallel gut sichtbar. Das Bild zeigt den Stand der Vegetation entsprechend dem jeweiligen Oberflächenaufbau der Felder bzw. Feldteile. Weiters ist eine Rißzone gut erkennbar, die entlang den Außenrändern und um die Deponie verläuft. Besonders gut ist die Rißzone entlang dem SW-Rand auf Feld II zu erkennen. Klar auf Feld II/1 aber auch verdeckt durch Rohkompost und Erdaufgabe auf Feld II/2 noch gut sichtbar. Gut zu erkennen ist die Rißzone auch auf Feld I/2, der weitere Verlauf auf Feld I/1 ist vollkommen zugeschwemmt - aus der Luft nicht erkennbar. Die sicher vorhandene Fortsetzung auf Feld III ist durch die üppige Vegetation nicht zu sehen. Die kahlen Stellen auf der gegenüberliegenden Seite im Osten der Anlage haben andere Ursachen.

Zu beachten ist auch das zu diesem Zeitpunkt nahezu vegetationsfreie Feld I/1 (Nordpfeil auf der Abbildung). Der dunkle Fleck bei der Mittelentgasung/Feld I entspricht einem ersten mit Stauwasser gefüllten Senkungsfeld. Die randlichen dunkleren Zonen entsprechen mit Feinteilen erfüllten Rißzonen, welche ersten Vegetationsansätzen entsprechen.

Eine vegetationsfreie "Mondsichel" über der Mittelentgasung auf Feld III entspricht wahrscheinlich durch vermehrten Gasaustritt ausgetrockneten Abschnitten oberhalb dem Gasschacht bzw. dem minder verdichteten Umfeld.
