Tätigkeitsbericht 2005

***Ausarbeitung von preisgünstigen Methoden zur
Untersuchung von Bauschäden durch geogen
bedingte Massenbewegungen***

Zwischenbericht

Expert-Tool zur Diagnose geogener
Massenbewegungen und Bauschäden

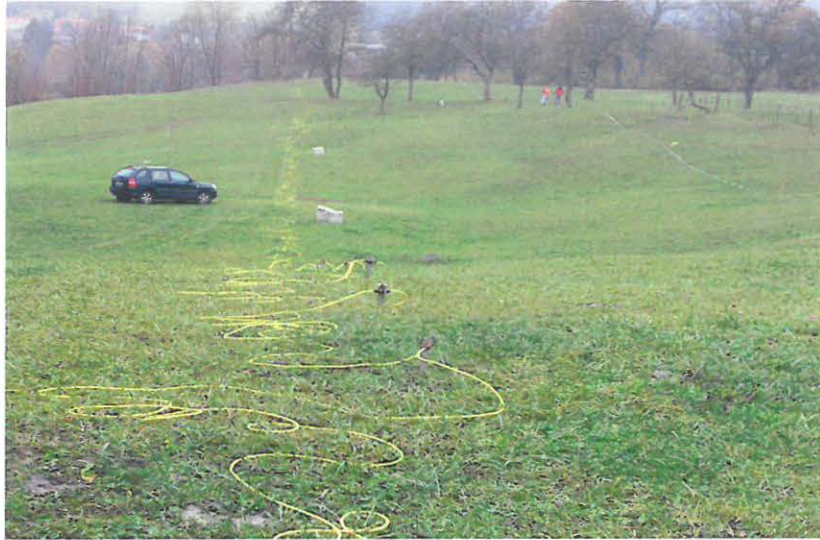
Scheibbs - Profile 1 & 2 im Gelände (Blickrichtung E-W)

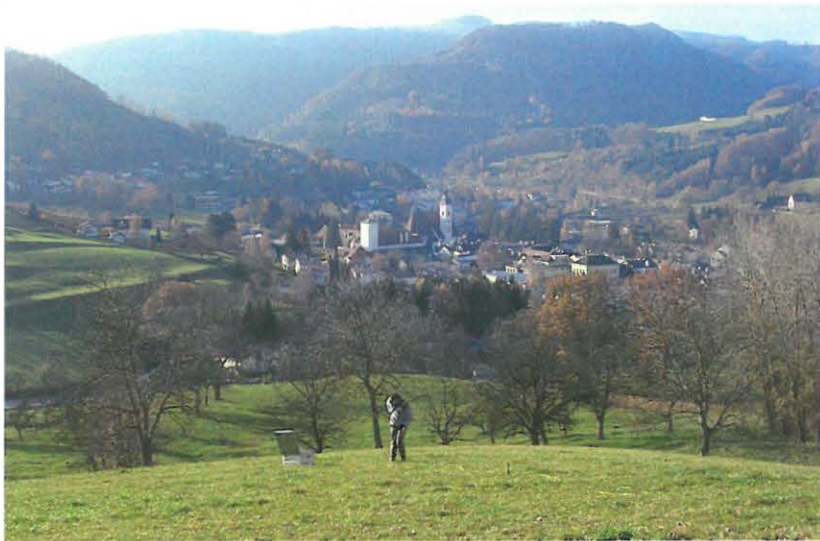
Scheibbs - Profil 3 im Gelände (Blickrichtung N-S)

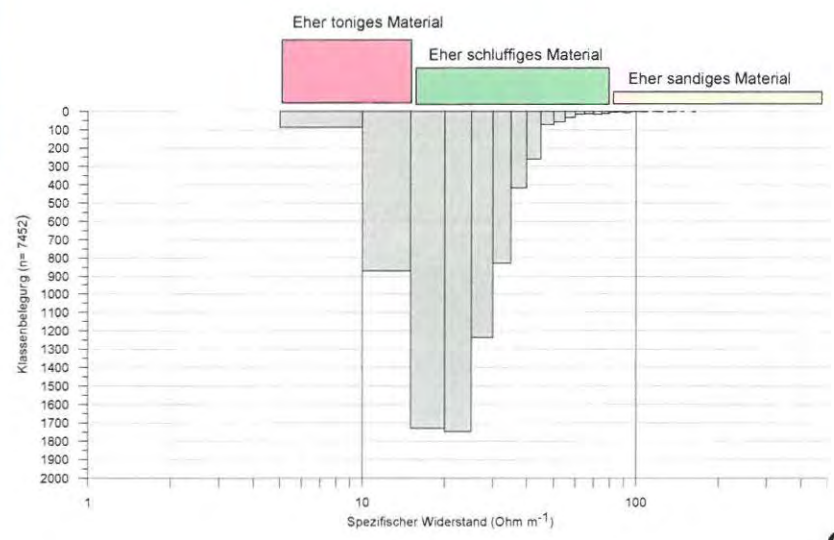
Scheibbs - Histogramm der Widerstände

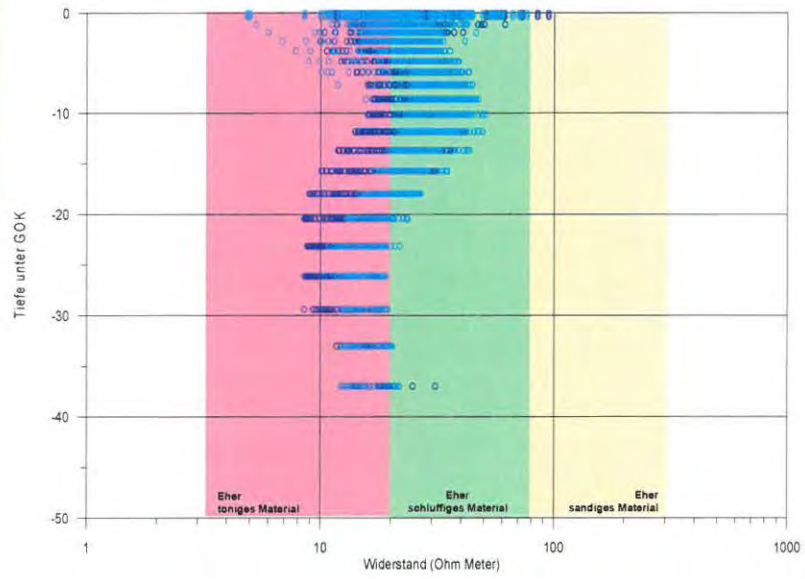
Scheibbs - Tiefenverteilung der Widerstände - Querprofile

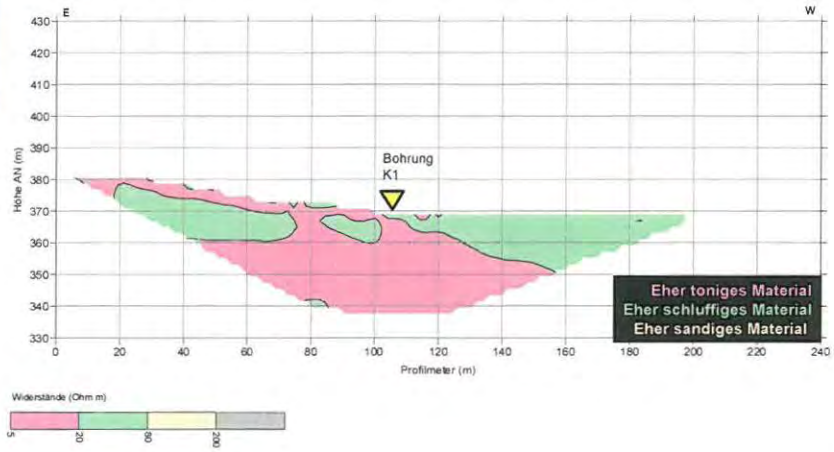
Scheibbs - Geologische Ansprache: Profil 1

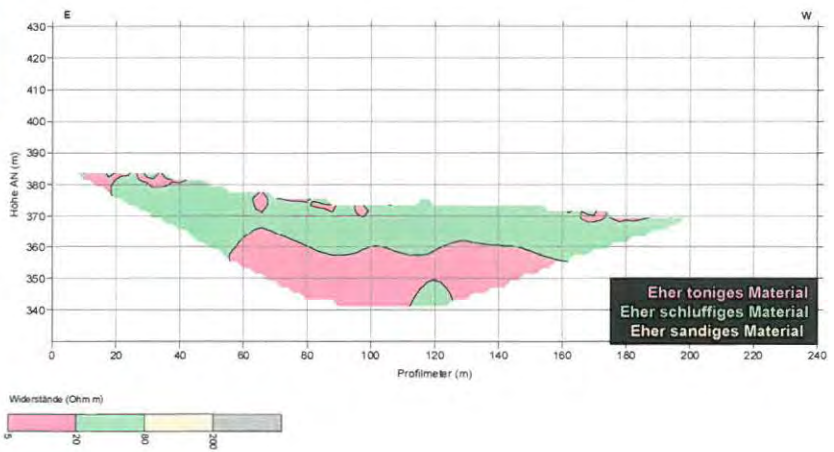
Scheibbs - Geologische Ansprache: Profil 2

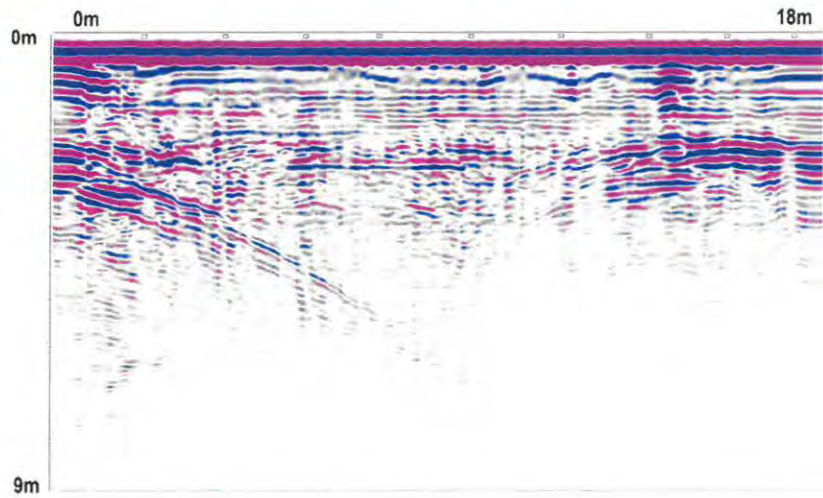
Reinprechtspölla – Geophysik: Radargramm

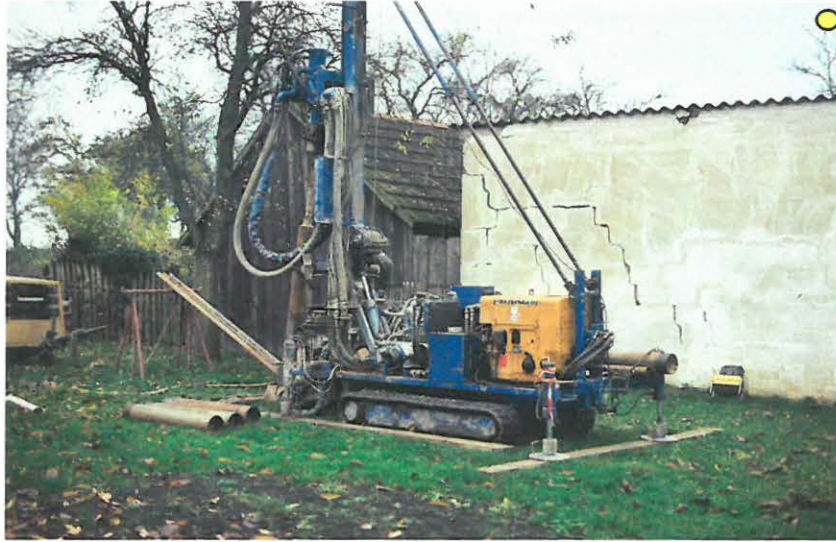
Reinprechtspölla - Schadensbilder

In verschiedenen Schutzobjekten kommt es – trotz flacher Geomorphologie (Geländeneigungswinkel $< 5^\circ$) – immer wieder zu Setzungenserscheinungen. Insbesondere ist eine öffentliche Volksschule stark betroffen. Das Gebäude – auf Streifenfundamenten flach gegründet – erfährt regelmässig tiefe Strukturrisse. Seitens der Gemeinde wurde bereits ein Schleifen des Schulgebäudes angedacht.

Erste Beobachtungen legen nun den Schluss nahe, dass die Rissbildungen in Abhängigkeit mit einer oszillierenden Grundwasserführung zu erklären sind. Mittels verschiedener geophysikalischer Untersuchungsmethoden (Geoelektrik: 1 Profil à 335 m, GeoRADAR: 4 Profile mit 200 m Gesamtlänge) wurde versucht, den unbekanntem Bewegungsmechanismus der Bauwerkszerlegung zu ergänzen. Begleitend zu den geophysikalischen Feldarbeiten wurden zwei Schneckenbohrungen, eine Kernbohrung und drei Schürfe (*Tiefe unter GOK 5.0 m*) in der unmittelbaren Umgebung des Schulgebäudes niedergebracht. Zur Beschreibung der hydrogeologischen Situation sind die jeweiligen Wasserspiegel in acht nahe gelegenen Brunnen markscheiderisch eingemessen worden (*durch: Vermessungsabteilung der NÖ Landesregierung*). Die dokumentierten Kerne wie auch das gewonnene Aushubmaterial wurden bereits im

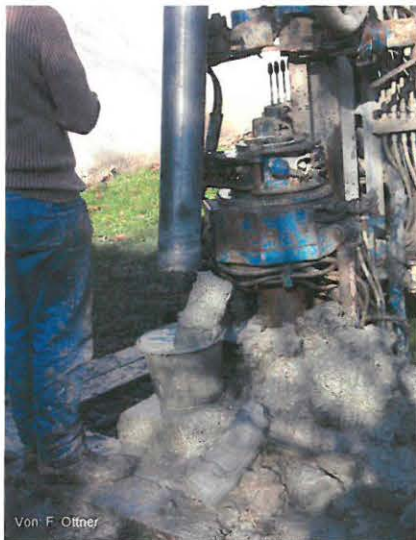
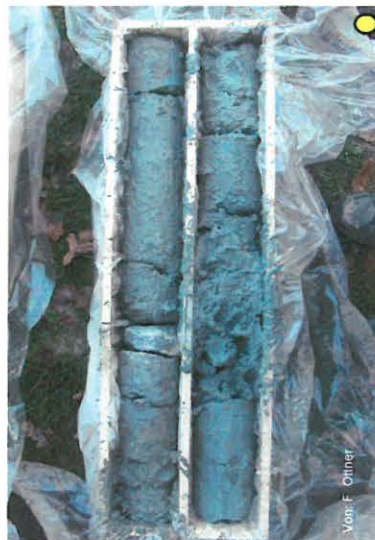
Reinprechtspölla - Kernbohrung & Kerngewinn

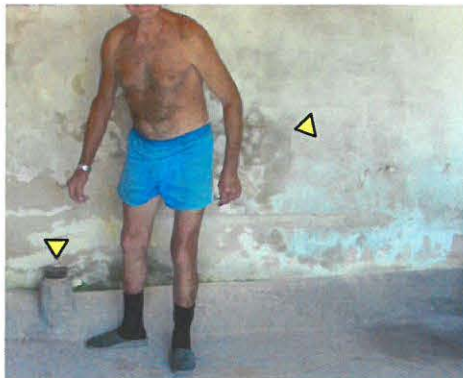
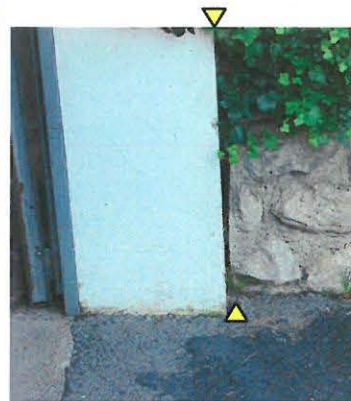
Oberweng - Schadensbild

hangabwärtsliegende Schutzobjekte sind durch Massenbewegungen gefährdet. Das aktuelle Schadensbild an einem Stall muss z. Zt. als wenig ausgeprägt angesprochen werden.

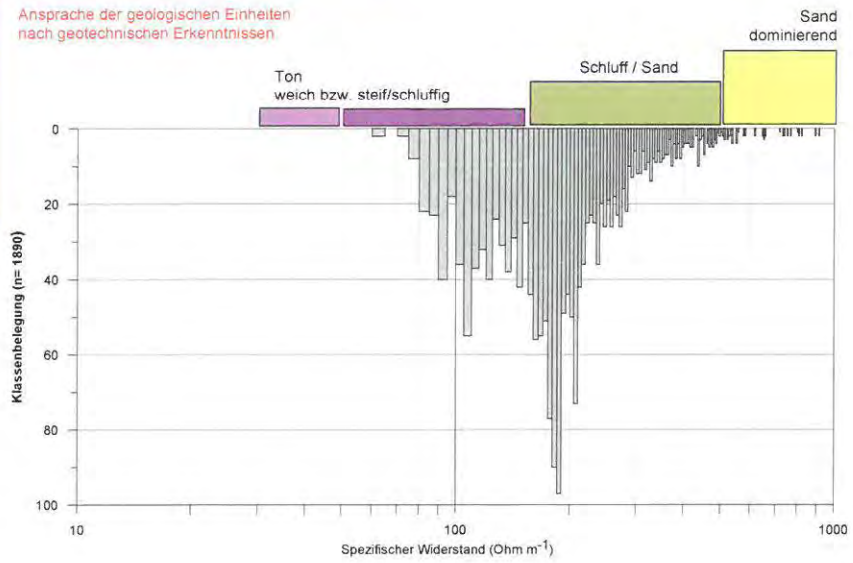
Oberweng – Widerstandsverteilung

Ansprache der geologischen Einheiten
nach geotechnischen Erkenntnissen

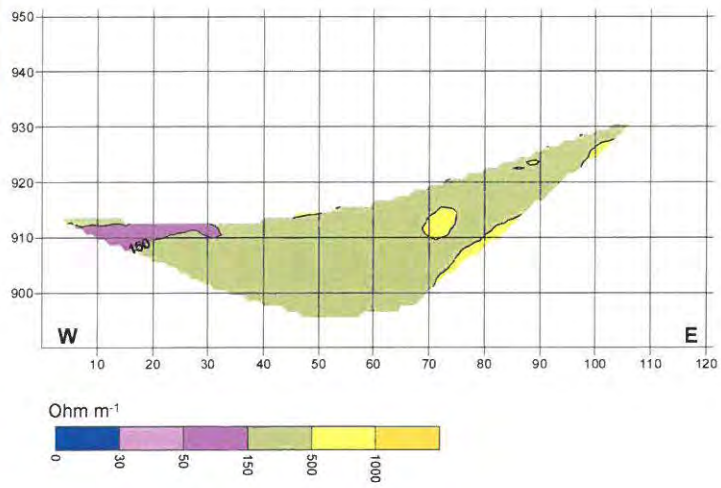
Oberweng – Widerstände am Profil 2

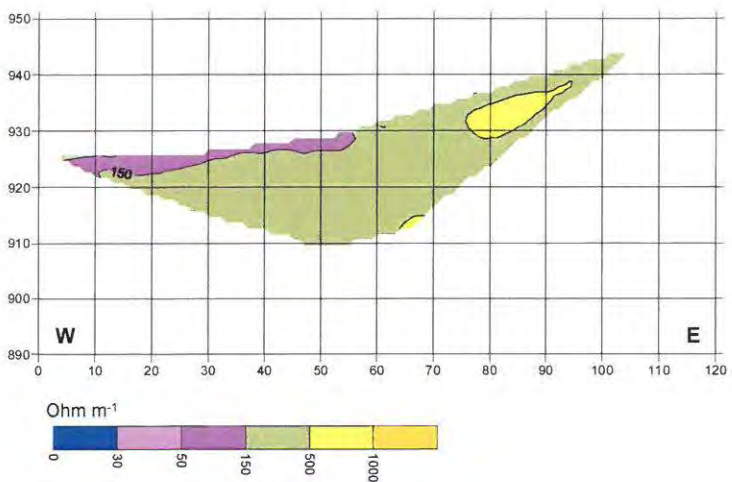
Oberweng – Widerstände am Profil 1

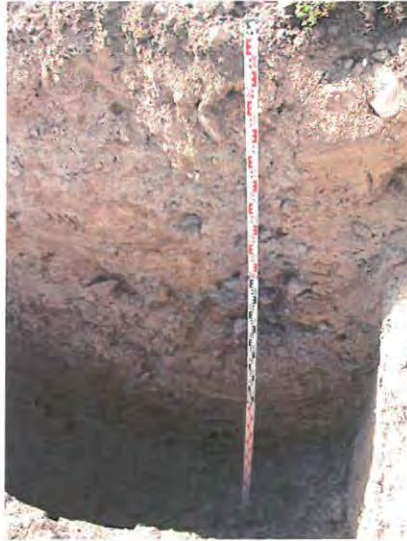
Oberweng – Unterschiede der Ansprachen (Diskussion)

Geologie:
Mobile Hanglehme

Geophysik:
Ton
