# Rutschungen im Weinviertel:

## Die „stille“ Gefahr.

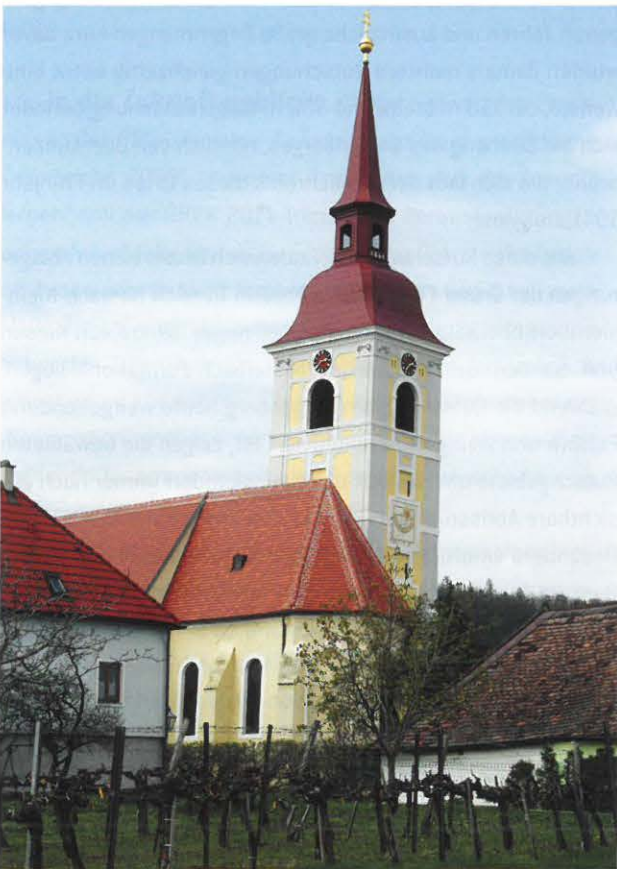
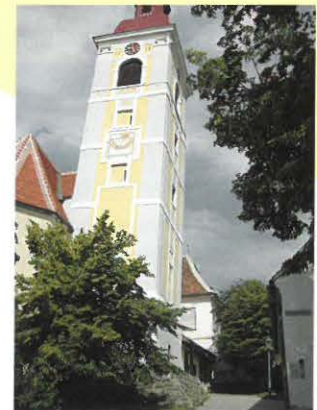
Kein optischer Trick und auch nicht die Toskana ...

**Der schiefe Turm von Waitzendorf.** Der Kirchturm der Pfarrkirche Waitzendorf mit einer Höhe von ca. 32 m bis zur Turmspitze wurde 1713 fertig gestellt. Entsprechend den Aufzeichnungen im diesbezüglichen Bauakt wies der barocke Kirchturm zu Beginn der 30er Jahre des 20. Jahrhunderts eine Schiefstellung von 0,48 m zum alten Schulgebäude hin auf, die bis heute deutlich zu erkennen ist. Zur Stabilisierung des Kirchturms erfolgte damals eine Sanierung und Verstärkung der Fundamente und die Verfestigung des Bodens mit Beton.

Waitzendorf liegt an einer aktiven geologischen Zone des „Diendorfer Störungssystems“, und die Kirche des Ortes steht außerdem auf den sehr rutschanfälligen Sedimenten der „Zellern-dorf-Formation“. Diese Sedimente reagieren aufgrund hoher Anteile des quellfähigen Tonminerals Smektit sehr empfindlich auf Zufuhr bzw. Entzug von Wasser mit Aufquellen bzw. Schrumpfen. Auch in anderen Orten am „Diendorfer Störungssystem“, wie z.B. in Grübern, Limberg, Röschitz oder Platt, kam es in diesen Ablagerungen in der Vergangenheit, besonders in Hanglagen, immer wieder zu Rutschungen und anderen Schadensfällen.
