Über
Wildbach-Verheerungen
und
die Mittel, ihnen vorzubeugen.

Vortrag, gehalten den 16. März 1892

Franz Toula,

Mit 41 Abbildungen im Texte.

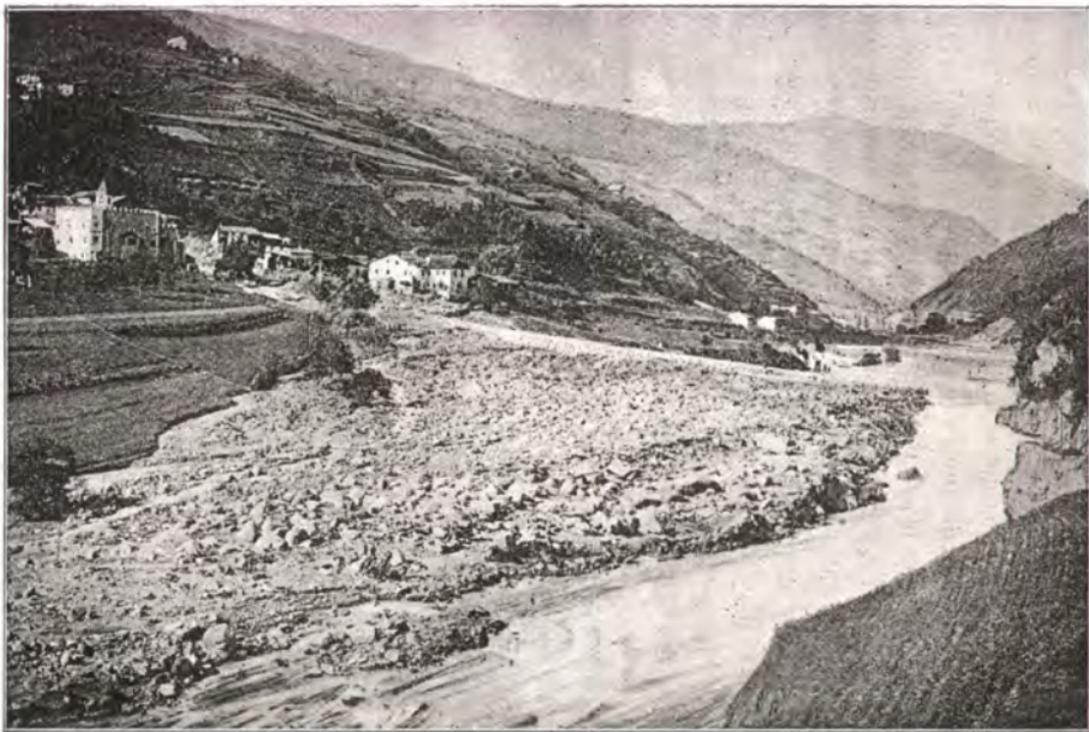
Fig. 1. Der Schotterkegel von Kollmann. (Ansicht von unten.)

Das erste Bild (Fig. 1) zeigt uns den Schotterkegel fast in seiner ganzen Größe. Die Häuser links sind Kollmann. Rechts sehen wir das neue Bett des Eisack und im äußersten Vordergrund rechts ein stehen gebliebenes Stück Culturland und dahinter ein Bruchstück der alten Straße, die nach Kastelruth hinaufführt. Oberhalb des Schuttkegels erkennen wir den Stausee des Eisack,

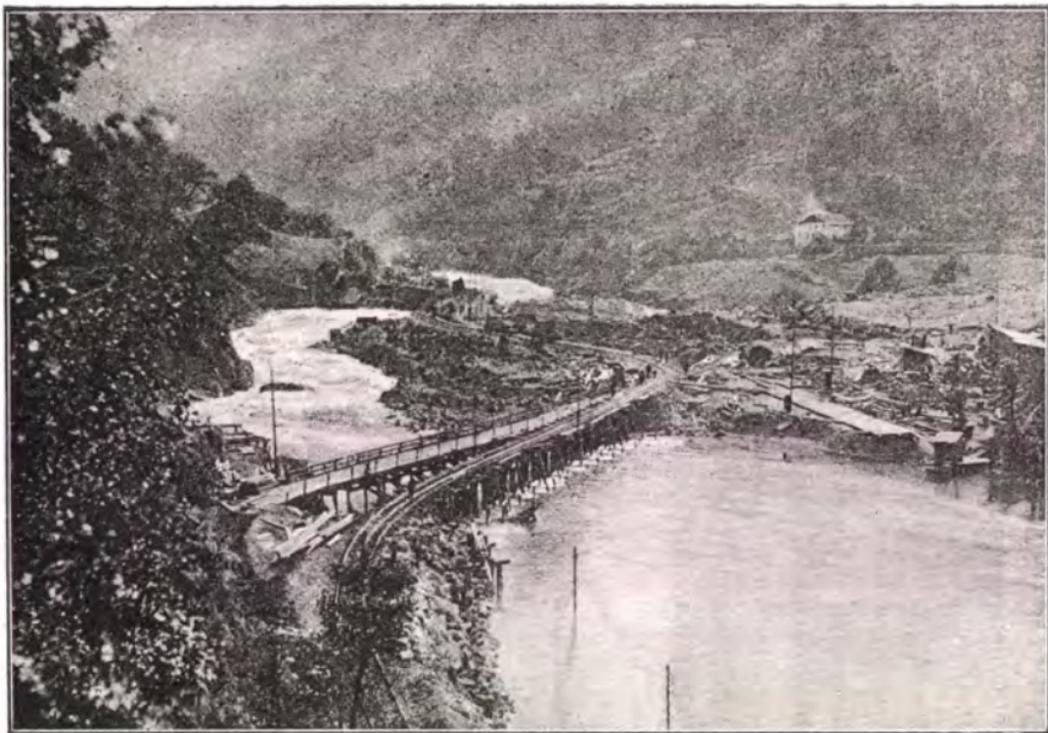
Fig. 2. Das obere Brückenprovisorium bei Kollmann.
Nach einer Photographie von Gugler in Bozen.

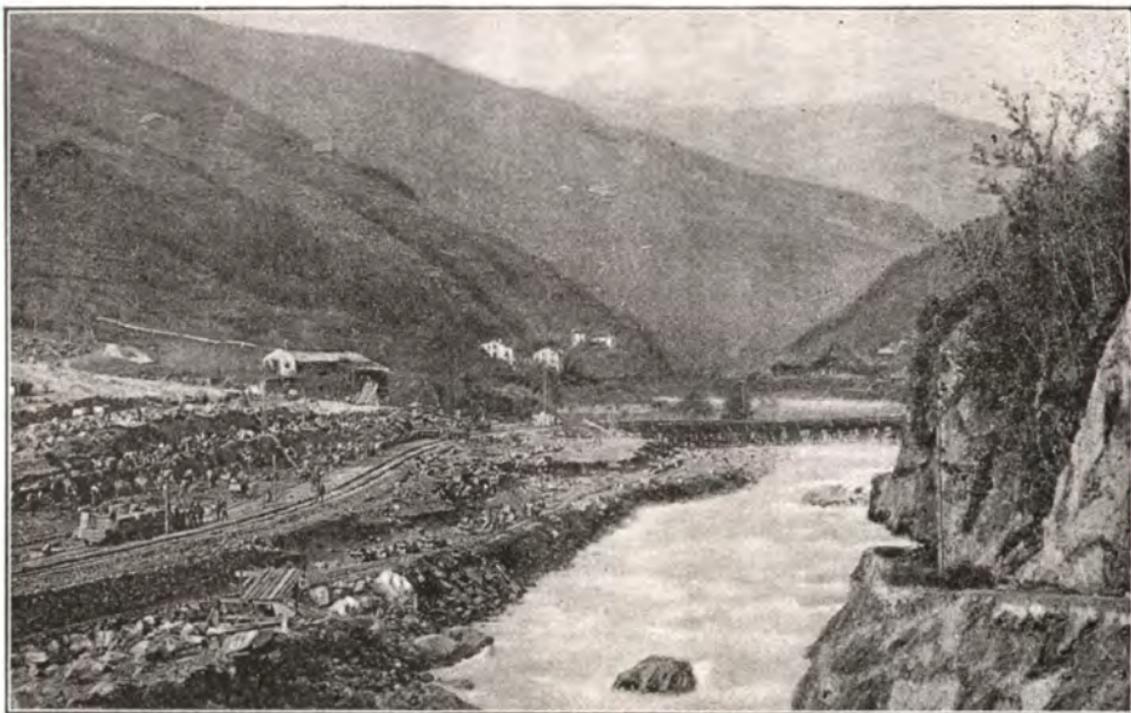
Fig. 3. Das neue Eisackbett bei Kollmann. Arbeiten im Schotterkegel: Neues Zwangsbett.

Von unten schauend gibt uns das nächste Bild (Fig. 3) eine gute Vorstellung. Wir sehen die erste Rollbahnanlage, weiter nach links das jetzige Bahnprovisorium, und noch weiter links sehen wir die Arbeiter mit der Herstellung eines Einschnittes beschäftigt, der wohl das Kühnste ist, was auf dem Schuttkegel ausge-

führt wird, ein Einschnitt, in welchen man den Eisack aus seinem jetzt eroberten Gerinne hinüberzwingen will! Am Hange rechts im Vordergrund erkennen wir einen Rest der Kastelruther Straße.

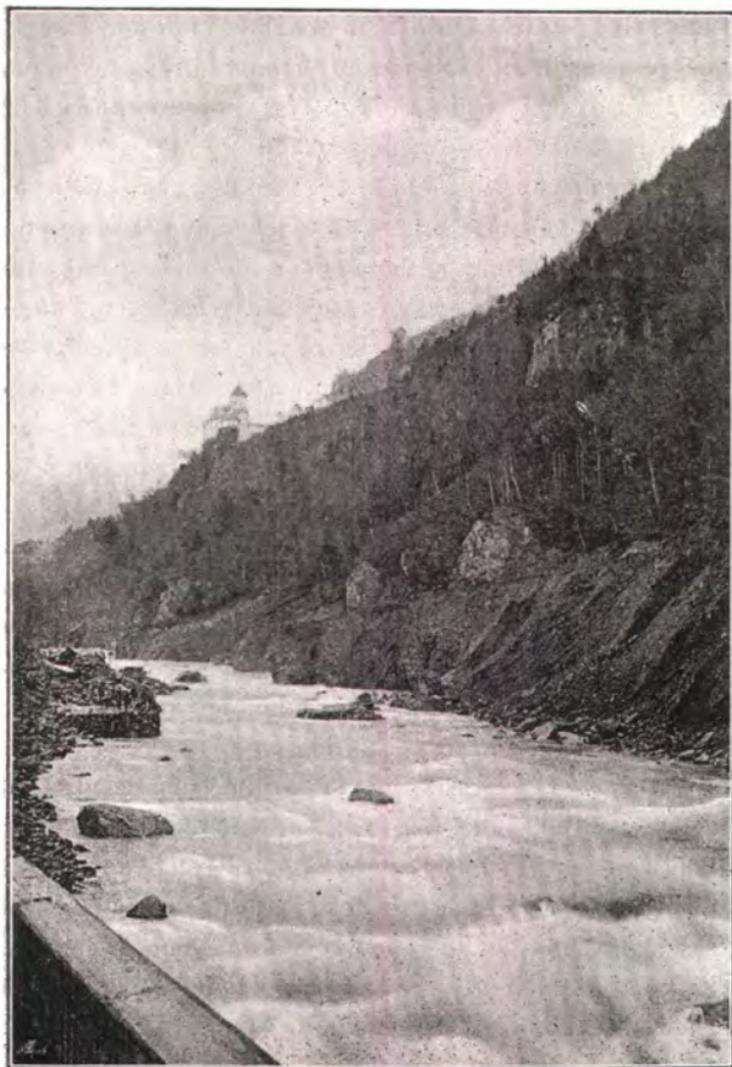
Fig. 4. Das neue Eisackbett bei Kollmann
Nach einer Aufnahme vom Brückenprovisorium von F. Toula.

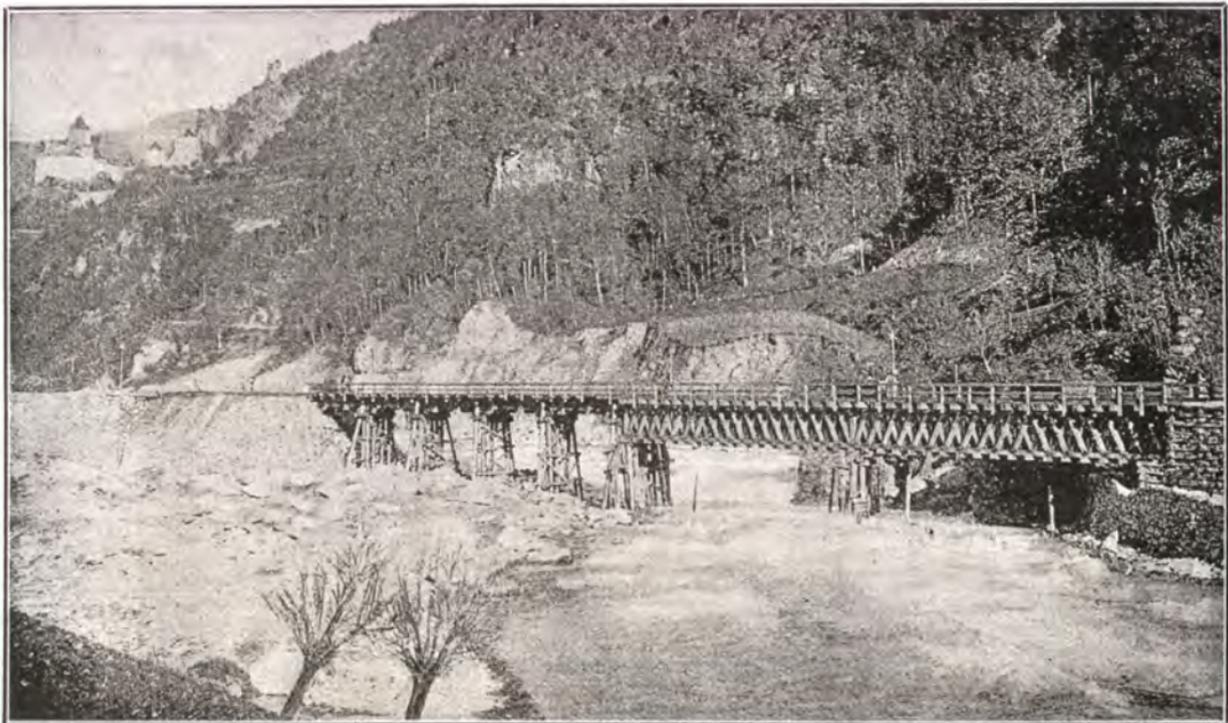
**Fig. 5. Das untere Brückenprovisorium bei Kollmann. Gehängeabriß am linken Eisackufer
an der Straße nach Kastelruth.**

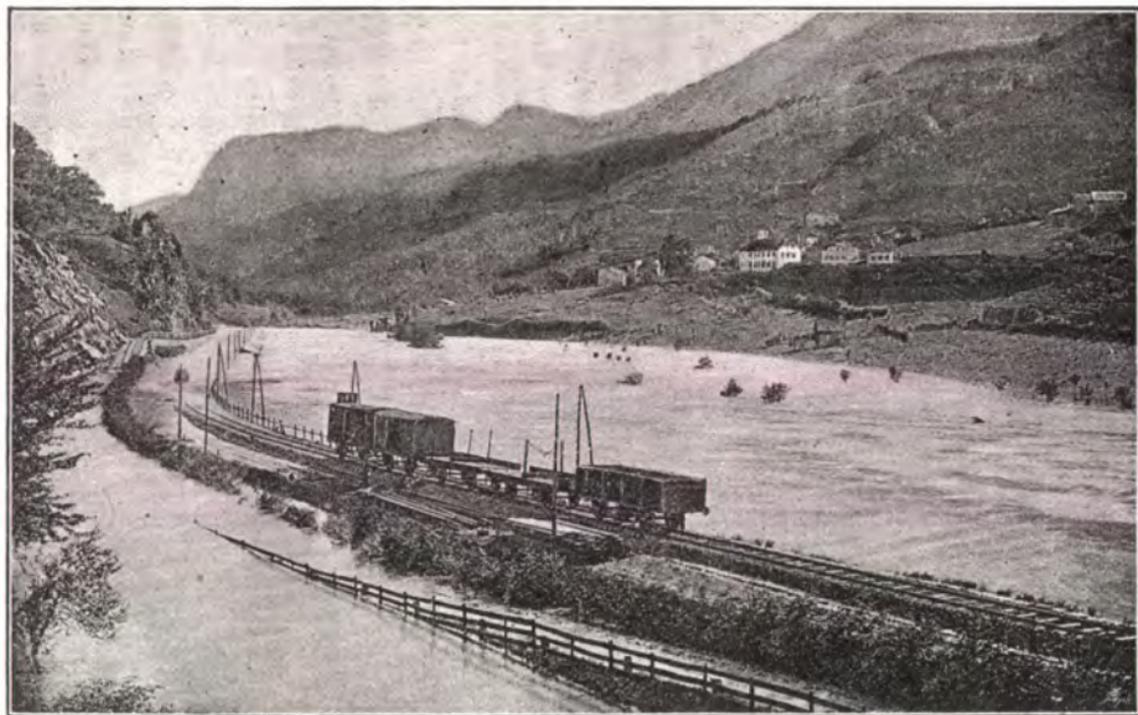
Fig. 6. Der Stausee bei Kollmann-Waidbruck. (Ansicht von oben.)

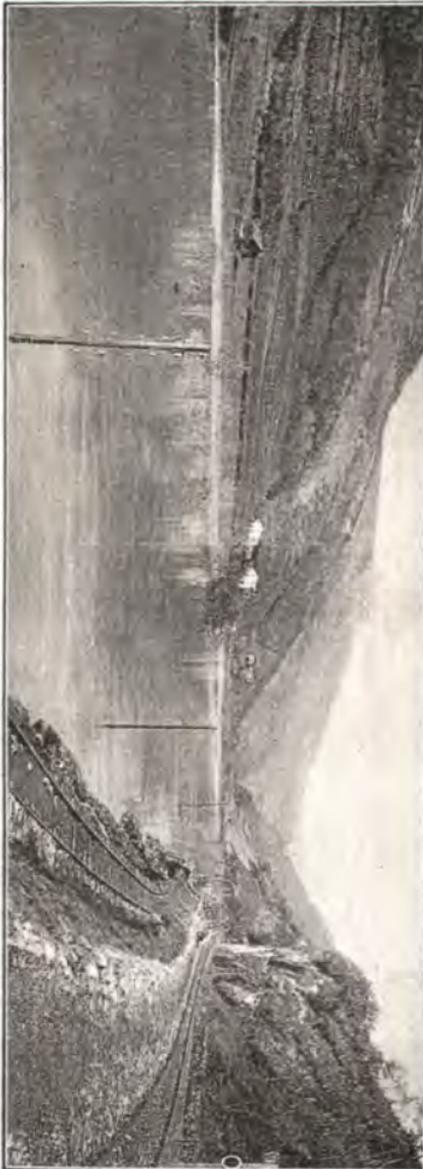
Fig. 7. Der Staunsee bei Kollmann-Waidbruck Ende October 1891. (Ansicht von unten.)

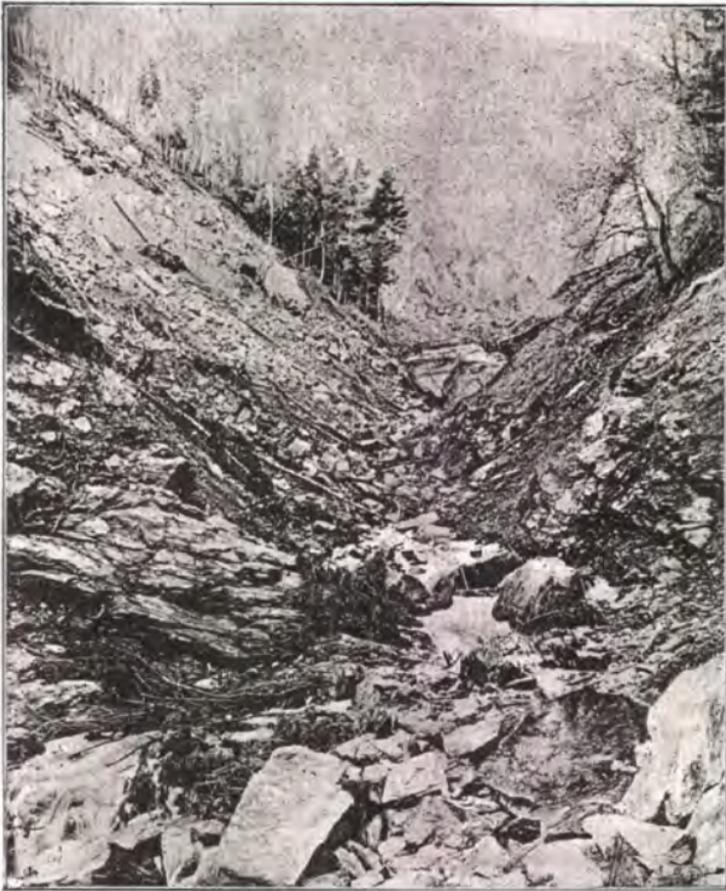
Fig. 8. Der obere Ganderbachgraben unterhalb der Mühle.
Nach einer von Herrn Hofrath Salzer erhaltenen Photographie.

Das erste gibt eine getreue Vorstellung von dem gegenwärtigen Zustande des oberen Ganderbaches unterhalb der Mühlen (Fig. 8). Man erkennt an der

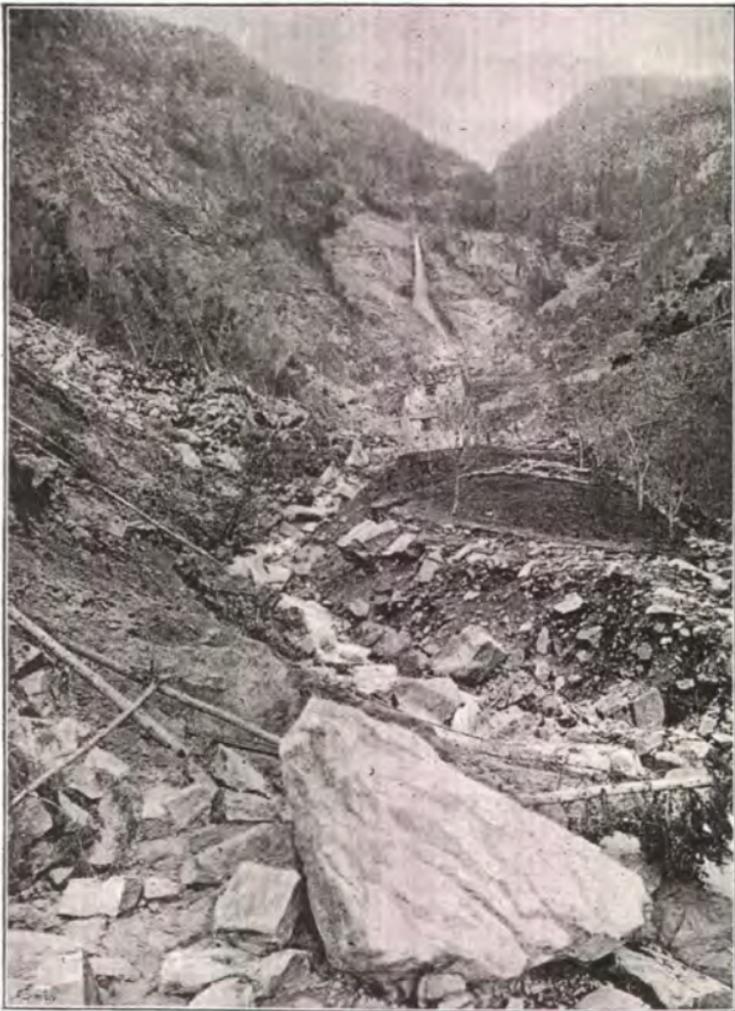
**Fig. 9. Bergsturz bei der Mühle im Gandergraben
bei Kollmann.**

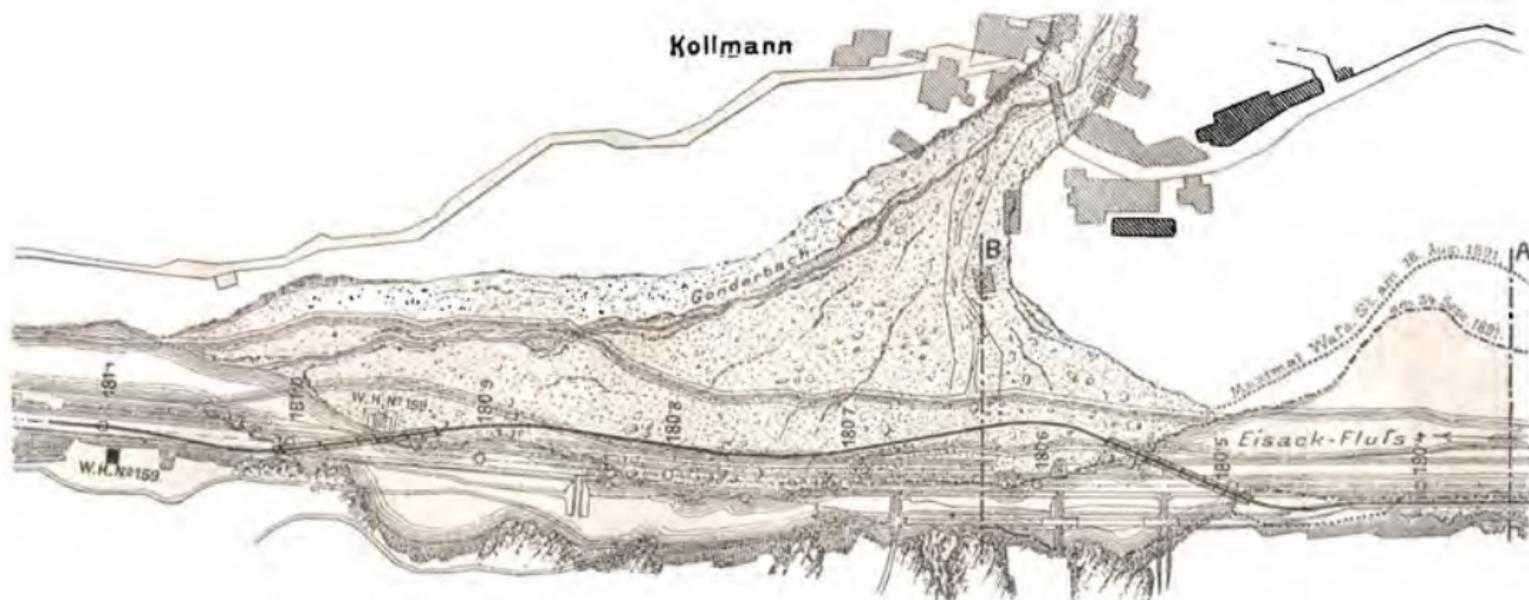
Fig. 10. Der Schuttkegel bei Kollmann. Altes und neues Eisackbett. Stausee.
 Situation 1 : 5700.

Eine treffliche und nun wohl auch Laien vollständig verständliche Darstellung des Schuttkegels von Kollmann und der durch denselben bedingten Veränderungen geben die von Herrn Ingenieur Holzer für einen (im Februar 1892) im Österreichischen Inge-

neur- und Architektenverein gehaltenen Vortrag über die Ingenieurbauarbeiten bei Kollmann angefertigten Zeichnungen, bei deren Herstellung als Diapositive wir, um die Verhältnisse möglichst klar zu machen, Farben zuhülfe genommen haben. Wir erkennen den alten Lauf des Eisack; derselbe wird ihm annähernd wiedergegeben

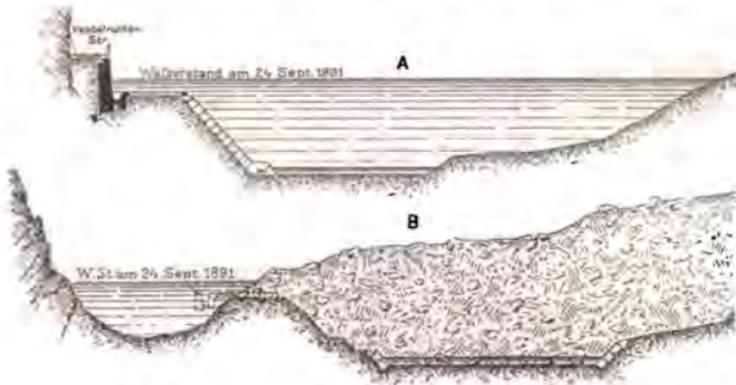
Fig. 11 und 12. Zwei Profile bei Kollmann.
A Stausee, B Schotterkegel und neues Eisackbett.
1 : 1100.

profil. Bei demselben sind die Höhen in zehnfachem Maße gezeichnet den Längen gegenüber. Wir sehen das Profil des Schuttkegels daher zehnfach überhöht vor uns. Wir sehen den Maximalwasserstand des Stausees am 18. August im Niveau von 464.5 *m* über dem Meere, wir sehen den Bauwasserstand, also vor der Aufschüttung des Kegels, und endlich auch jenen gesenkten Spiegel vom 24. September 1891. Die höchste Höhe des Kegels ergibt sich mit annähernd 18 *m*. Die mittlere Höhe bei Ausgleichung auf die ganze Fläche dürfte sich mit circa 7 *m* ergeben und würde sich daraus die Menge des noch jetzt im Schuttkegel vorliegenden Materials auf etwa 475.000 *m*³ rechnen lassen. Wie viel hat der Eisack aber von dem Materiale damals nach abwärts getragen? Wie viel hat er nur auf der zerstörten Strecke mit fortgenommen? Zwei Querprofile (Fig. 11 und 12) liegen vor: eines im Schuttkegel und eines im Gebiete des Stausees. Sie zeigen die Ursachen und Wirkungen sehr klar. Wir sehen den Schlamm- und Blockstrom das ganze Flussbett erfüllen und den Eisenbahnkörper bedecken und sehen das neue Bett, das der aufgestaute Fluss sich jenseits des Bahnkörpers, die Kastelruther Straße mit fortnehmend, schaffen musste. In das zweite Querprofil können wir uns leicht auch das neue Provisorium hineindenken. Es ist sogar die planierte Fläche angegeben, aber auch das geplante neue Flussbett rechts von *B* können wir uns vorstellen, etwa 7 *m* unter dem heutigen Stauwasserspiegel, etwa 3 *m* über dem früheren Bauwasserstande.

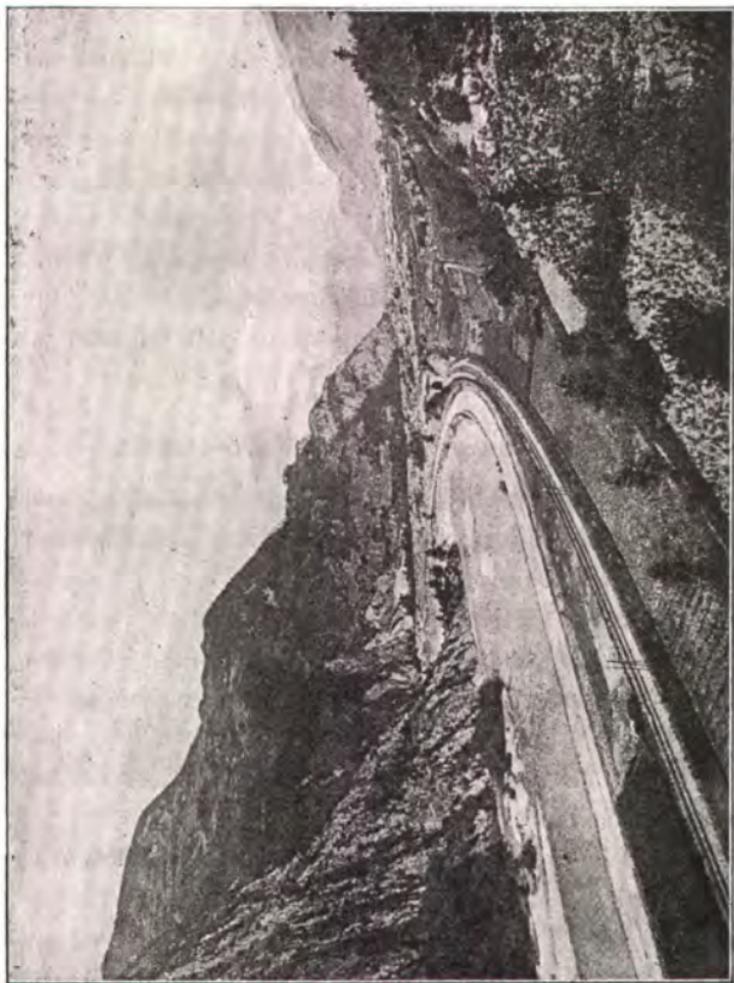
Fig. 13. Der Schuttkegel von St. Martin la Porte am Arc (Isère) an der Straße Chambery nach Turin über den Mont Cenis. (Tunnel durch den Schotterkegel.)

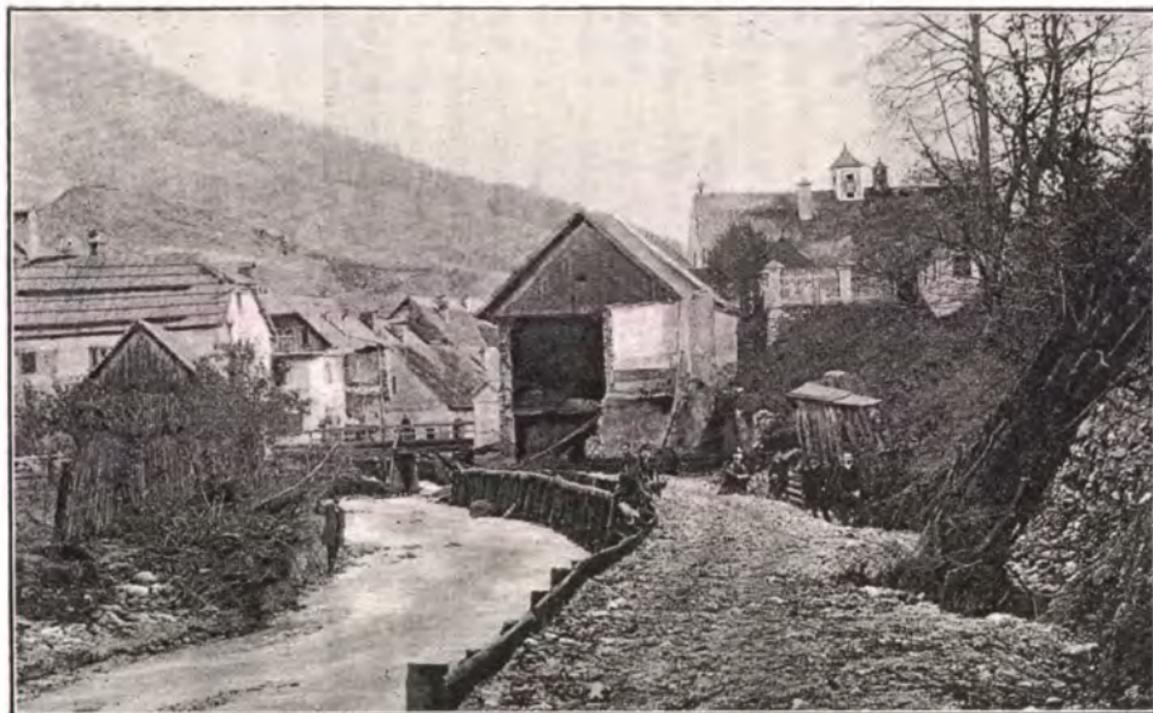
Fig. 14. Verheerungen am Bartolo-Luscharibache in Unter-Tarvis.

Es ist mir bei sinkender Sonne gelungen, das ganze Bild zu erhalten. Der Bach liegt an der Grenze zwischen Kärnten und Krain, kommt vom Nordwesthange des Mangart, also aus Kalken und dolomitischen Kalken. Er besitzt nicht ein Klärbecken wie sein Nachbar im Osten, der aus den Weißenfelserseen abfließt, sondern er schleppt bei Hochwässern allen Schutt mit sich, soweit er kann, bis in die nächste Strecke mit geringerem Gefälle. Solch eine Wegstrecke überblicken wir in unserem Bilde, das von einem rutschenden Hange im Süden aus aufgenommen wurde. Eine solche, das ganze Thal erfüllende Schottermasse, die einem einzigen Hochwasser zuzuschreiben sein kann, lässt uns die Füllung der Thalböden zur Zeit des Diluviums verstehen. Ähnlich so wie in diese Füllungen die kleineren Wassermengen der späteren Zeiten ihre Furchen ausgruben, so sehen wir inmitten des Schotterfeldes des Weißenbaches die Menschen in Thätigkeit, ein künstliches Bett auszuheben, eine „Cunette“ zu graben, um das Wasser zu bewegen, gesittet den Weg zu nehmen, der dem Menschen der liebste wäre. Um solche geweiste Wege fragt in der Regel der Wildbach wenig.

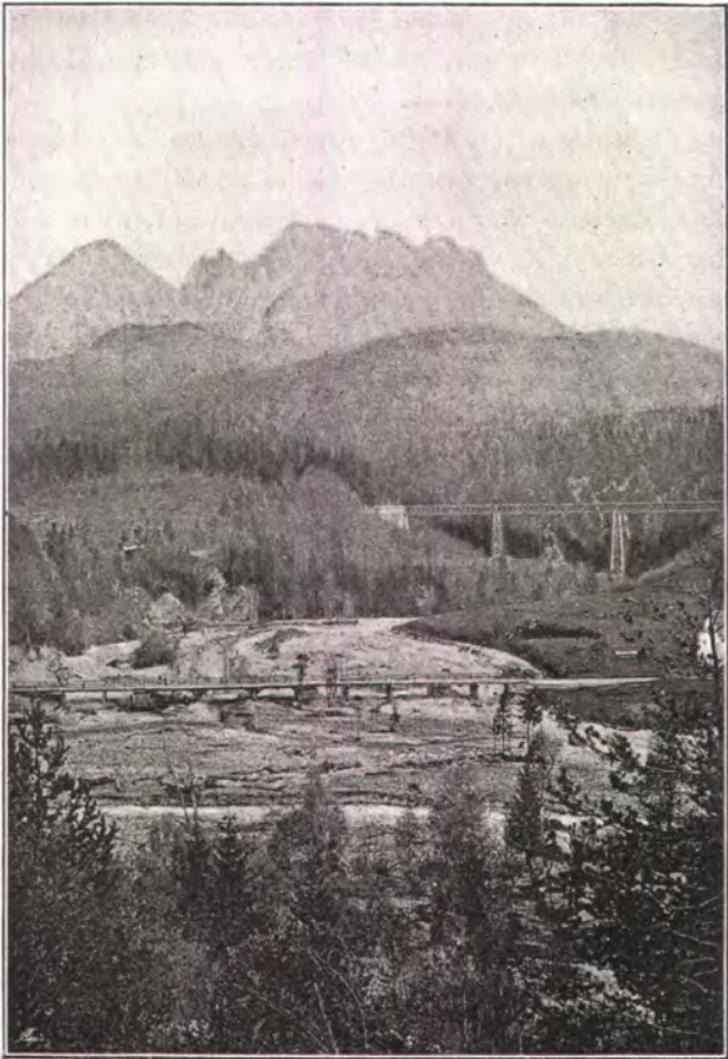
Fig. 15. Verschüttung durch den Weissenbach zwischen Weissenfels und Tarvis. Im Hintergrunde die Fünfspitzen bei Raibl.
Nach einer photographischen Aufnahme von F. Toulà.

Kunstabett und Brücke hat der Weißenbach schon mehrmals zerstört, er wird sie bei jedem grösseren Hochwasser wieder zerstören.

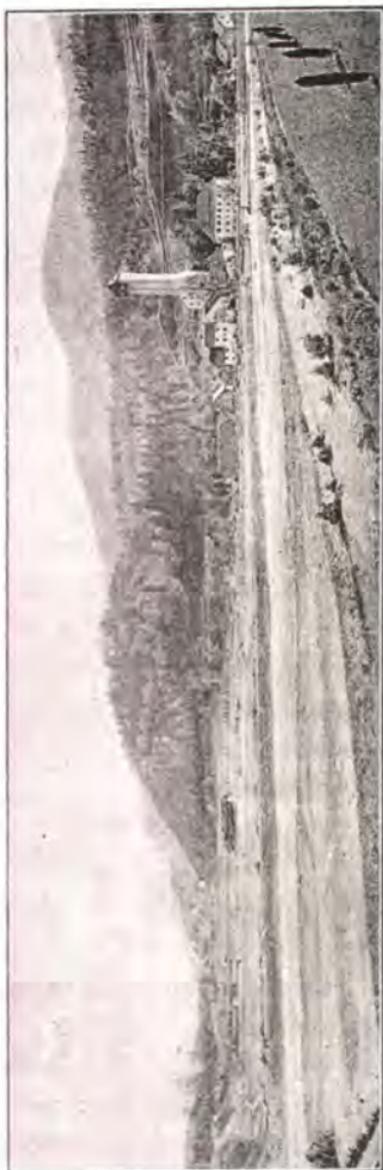
Fig. 16. Das Staubecken zwischen Gailitz und Arnoldstein (an der Gailitz).

In das Überschwemmungsgebiet Gailitz — Arnoldstein versetzt uns das nächste Bild (Fig. 16). Links im Hintergrunde liegt Arnoldstein, von dort her mündet der genannte Seltshachbach ein, rechts haben wir die Ortschaft Gailitz mit ihrem Schrotthurm. Das Gewässer, welches quer durchfließt, ist die erwähnte Gailitz. Aufgenommen ist das Bild von der Straßenbrücke aus.

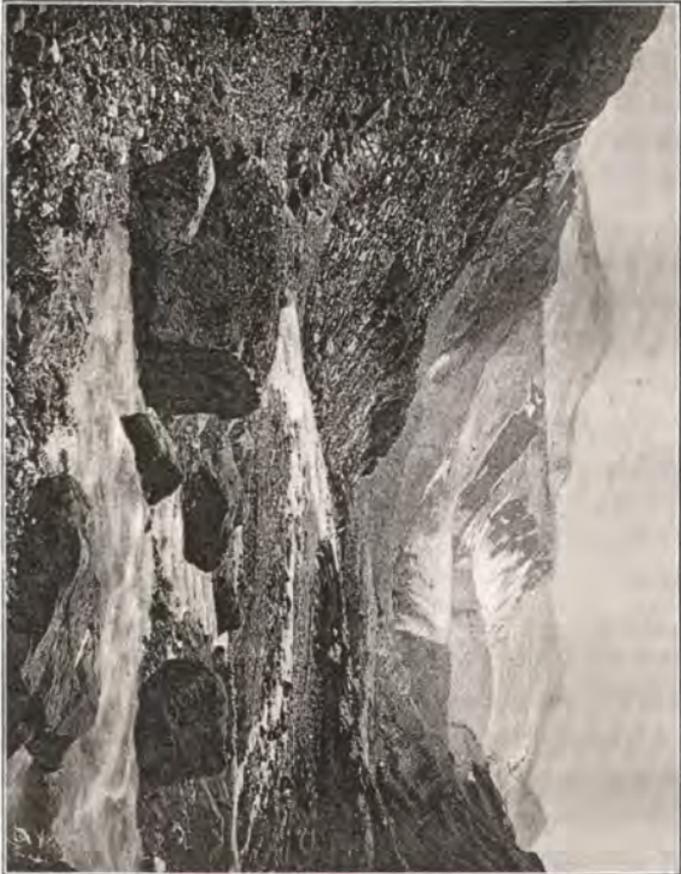
Fig. 17. Das Stauseegebiet der obersten Pima (Martellthal).
Zufall- und Langenferner, Zufall- und Suldenspitze.

Zwei Gletscher kommen hier ins Thal des obersten Plimabaches herab. Dieselben haben ihre Firnfelder in dem großen Circus zwischen der Zufallspitze im Süden (3761 *m*), der Suldenspitze im Westen (3385 *m*) und der Eisseespitze im Norden. Unser erstes Bild, die Hauptansicht, ist von B. Johannes in Meran aufgenommen worden, und zwar von der oberen Plima aus und nach der Katastrophe (Fig. 17). Es zeigt uns die beiden Zufallspitzen (Monte Cevedale) links und die Suldenspitze ganz rechts im Hintergrunde. Vor der letzteren erblicken wir die oberen Partien des Langenferners, der sein Zungenende erkennen lässt. Unterhalb dieser, näher zu unserem Standpunkte hin, erblicken wir die Thalsperre aus Eis, das zum Theil mit Moränenmaterial bedeckte Zungenende des Zufallferners, das bis an die linke Thalwand reicht. Zwischen dieser und dem Langenferner-Zungenende erfolgte ein Aufstau der Plima zu einem Eisse, der seinen Abfluss

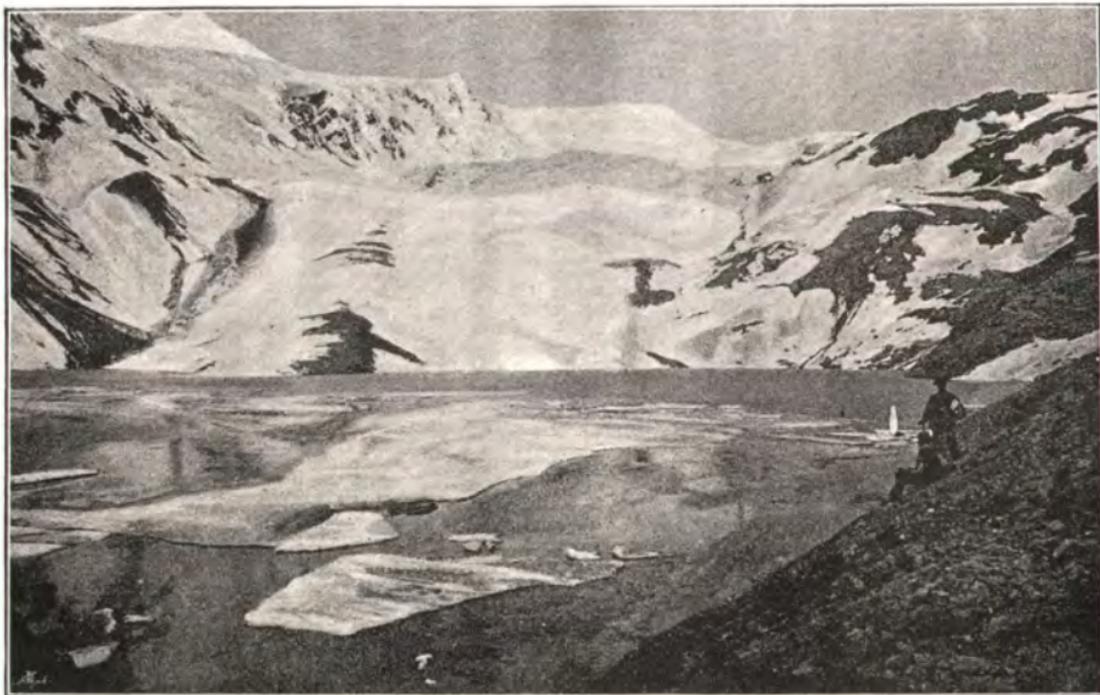
**Fig. 18. Der Stausee (Eissee) zwischen Langen- und Zufallferner.
Acht Tage vor dem Ausbruch. Gegen Südwest blickend.**

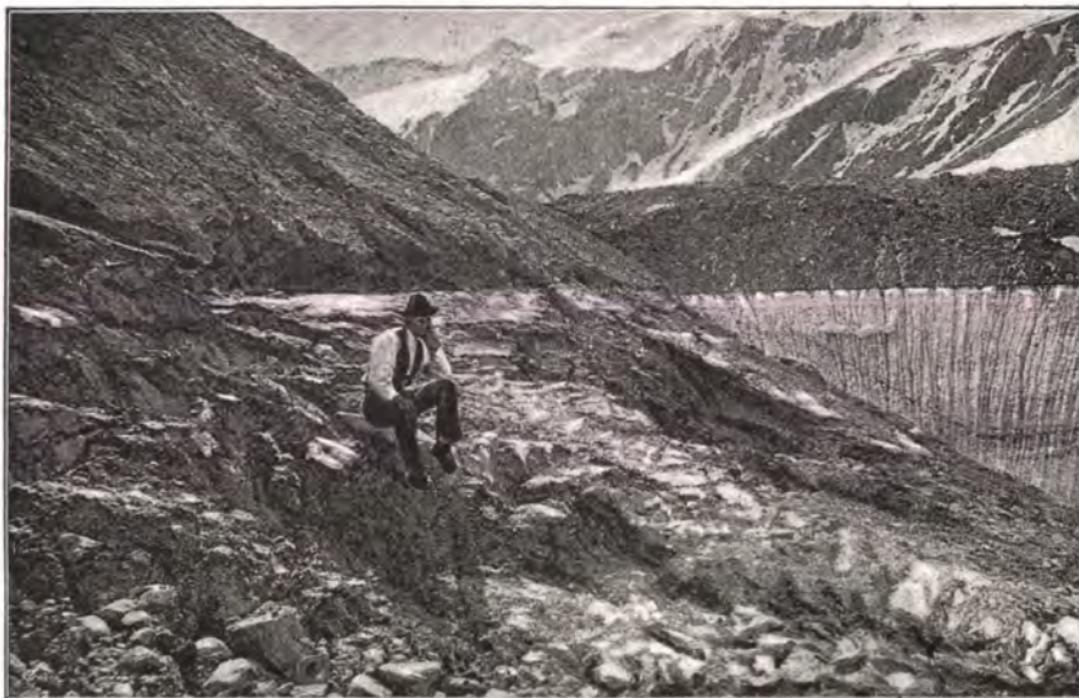
Fig. 19. Erosionsfurchen im Eiswalle (Zungenende) und Wasserstandslinie des Eissees im Martellthale.

Die Schmelzwässer desselben nagten nun an der Eiswand des Gletschers. Wir sehen eine Partie derselben im nächsten Bilde (Fig. 19). Dasselbe stellt uns die dem Eisse zugekehrte Wand des Eiswalles vor und lässt uns die Erosionsfurchen im gebänderten Eise erkennen, sowie in der Tiefe den Erosionscanal, durch den der Ausbruch schließlich erfolgte, als der Eiskörper so weit durchgenagt war, dass der Druck des Wassers die letzte Eiswand zerbrechen konnte. Es geschah dies mit großer Gewalt, so dass das Eis in ansehnlichen Blöcken weggeschleudert wurde.

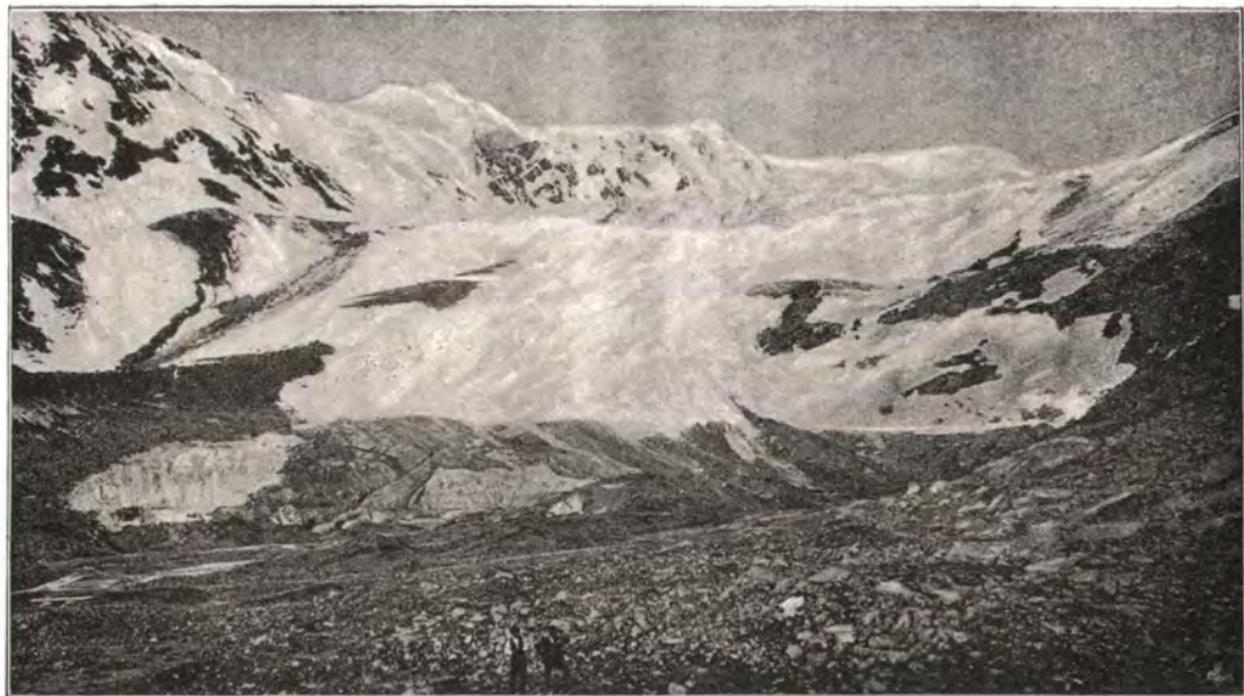
Fig. 20. Das leere Stauseebett des Eissees im Martellthale mit den Spuren des Seespiegels.
Gegen Südwest.

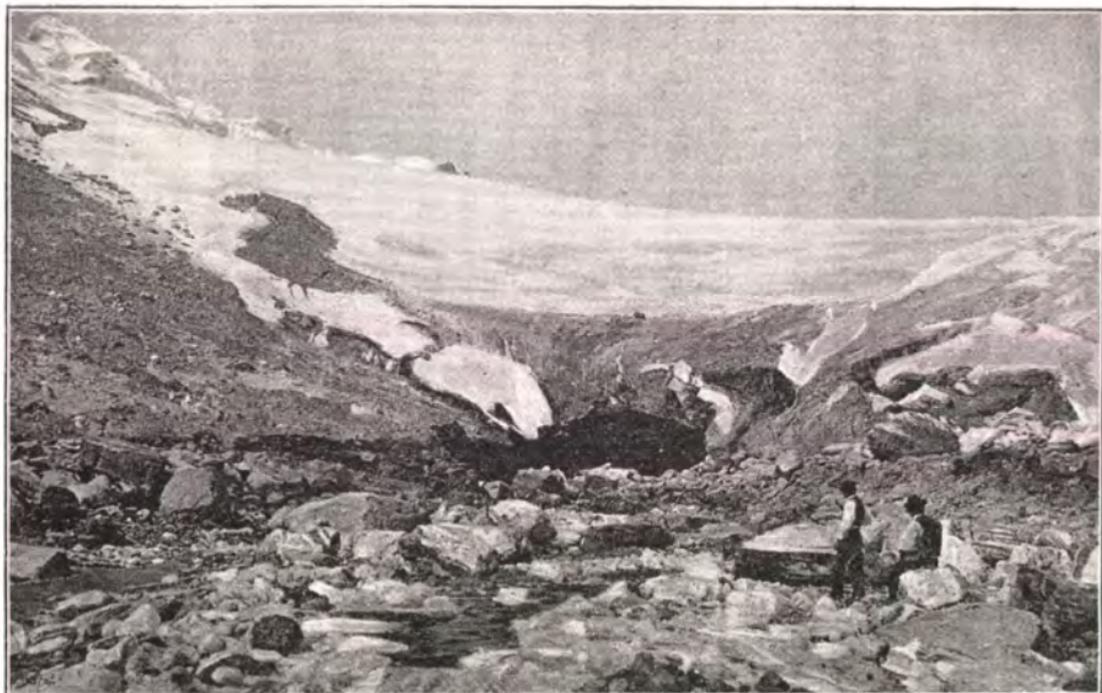
Fig. 21. Die Ausbruchsstelle des Eissees im Martellthale nach dem Ausbruche
am 17. Juni 1891.

Diese sehen wir nach Schluss des Ereignisses, nach Abfluss des Eissees, als einen schwarzen Schlund vor uns (Fig. 21). Dieses Bild zeigt uns auch die bei Beginn des Ausbruches weggeschleuderten Eisblöcke, deren Größe durch den daneben stehenden Mann gut ersichtlich gemacht wird.

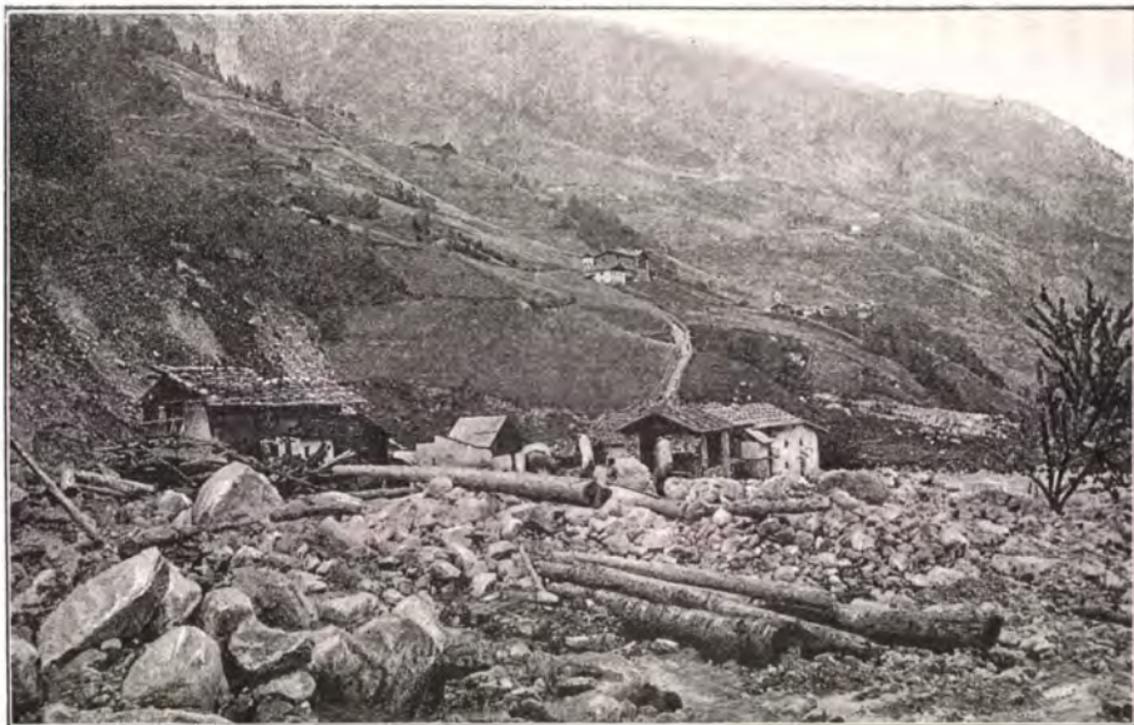
Fig. 22. Straßenbild aus dem verwüsteten Gand im Martellthale (19. Juni 1891).

Eine Vorstellung von den großartigen Verheerungen im Martellthale selbst geben uns zwei Bilder, die uns den Zustand der Straße im Dorfe Gand darstellen (Fig. 22). Dieses oberste kleine Dörfchen liegt in einer kleinen beckenförmigen Thalweitung, zwischen zwei engen Thalwegstrecken, und war, wie dies bei allen Hochwasserkatastrophen immer wieder zu sehen ist, den größten Verheerungen aus dem Grunde ausgesetzt, weil das Thalbecken eine viel geringere Neigung aufweist wie die Wegstrecke weiter oben, weil das Wasser also seine Geschwindigkeit und damit seine transportierende Gewalt verliert. Daraus erklärt sich die greuliche Verschüttung des ganzen Thalbodens mit zum Theil geradezu ungeheuren Blöcken. Eine Folge der verminderten Geschwindigkeit und der darunter folgenden Enge ist aber auch die Stauung des Wassers und weit über die ganze Thalebene ausgedehnte Überschwemmung.

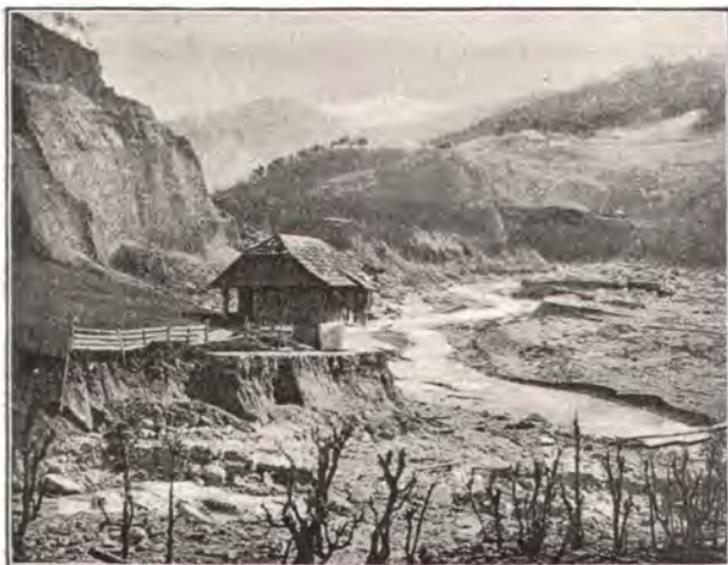
Fig. 23. Verheerung durch den Wielenbach
(rechtes Ufer der Rienz, oberhalb Bruneck). September 1882.

gegen rechts zu wenden und den Ort zu verschütten. Der Schuttkegel des Baches, in dem bereits das neue dem Bach zugedachte Bett abgegraben wird, liegt vor uns. 28 Häuser wurden hier zerstört, alle anderen bis

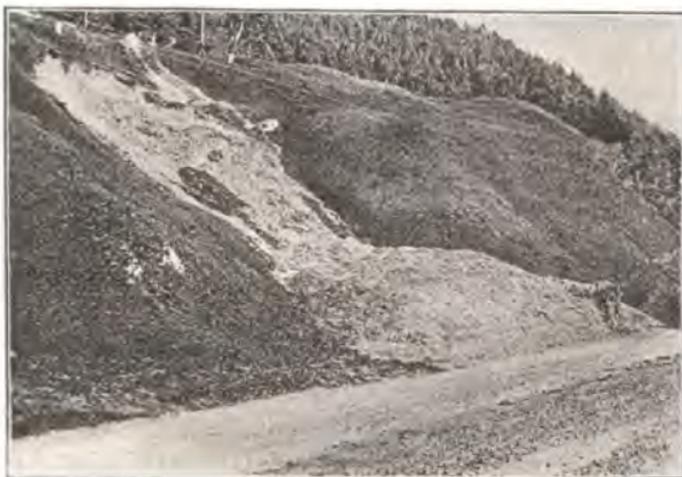
Fig. 24. Eine Abrutschung von der Zufahrtsstraße zum Bahnhof Tarvis.

des Bildes gewinnen, welches ich bei der erwähnten Excursion an der Zufahrtsstraße zum Bahnhof in Unter-Tarvis aufnahm (Fig. 24). Sie erkennen hier im kleinen, wie bei dem großartigsten Ereignisse dieser Art drei Theile: oben das Abrissgebiet, dann den Rutschweg und unten den Ablagerungskegel.

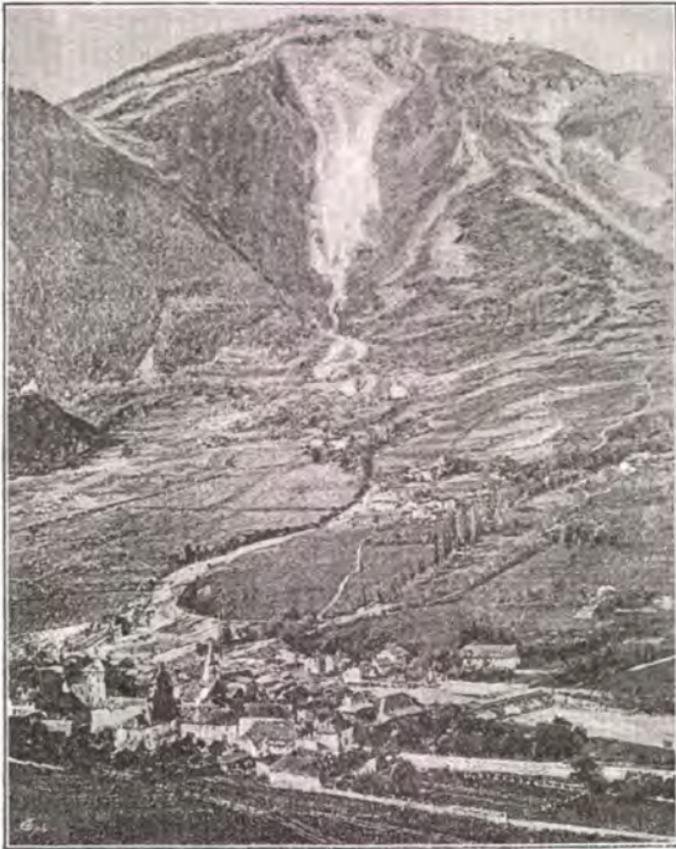
Fig. 25. Die Rutschung des Sécheron bei Moutiers (Savoyen).
Bourg d'Aigne blanche an der Straße zum Kleinen St. Bern-
hard, Isère.

Ein großartiges Gegenstück dazu bilden die Rutschungen des Sécheron oberhalb Bourg d'Aine blanche bei Moutiers in Savoyen an der Isère und an der Straße, die über den kleinen St. Bernhard nach Aosta führt. (Fig. 25). Wir sehen das Abrissgebiet bis gegen die Höhe des Berges emporreichen, sehen den engen Wildbach-

Die Entstehung von klaffenden Rissen oben, von wulstartigen Zusammenschiebungen des Schuttbodens unten bezeichnen ein ins Rutschen gelangendes Gebiet, und unser Bild lässt uns erkennen, dass wir es an dieser Stelle mit einem zum Rutsch geneigten Hange zu thun haben; er zeigt mehrfache Höcker und Wülste, die wohl auf ältere Terrainbewegungen hindeuten. Während die Risse, wie Heim in seiner lehrreichen Schrift: „Über Bergstürze“ (Zürich 1882) sehr bestimmt dargelegt hat, nach oben gerichtete Bögen bilden, sind die Bögen der Wülste nach unten (oder

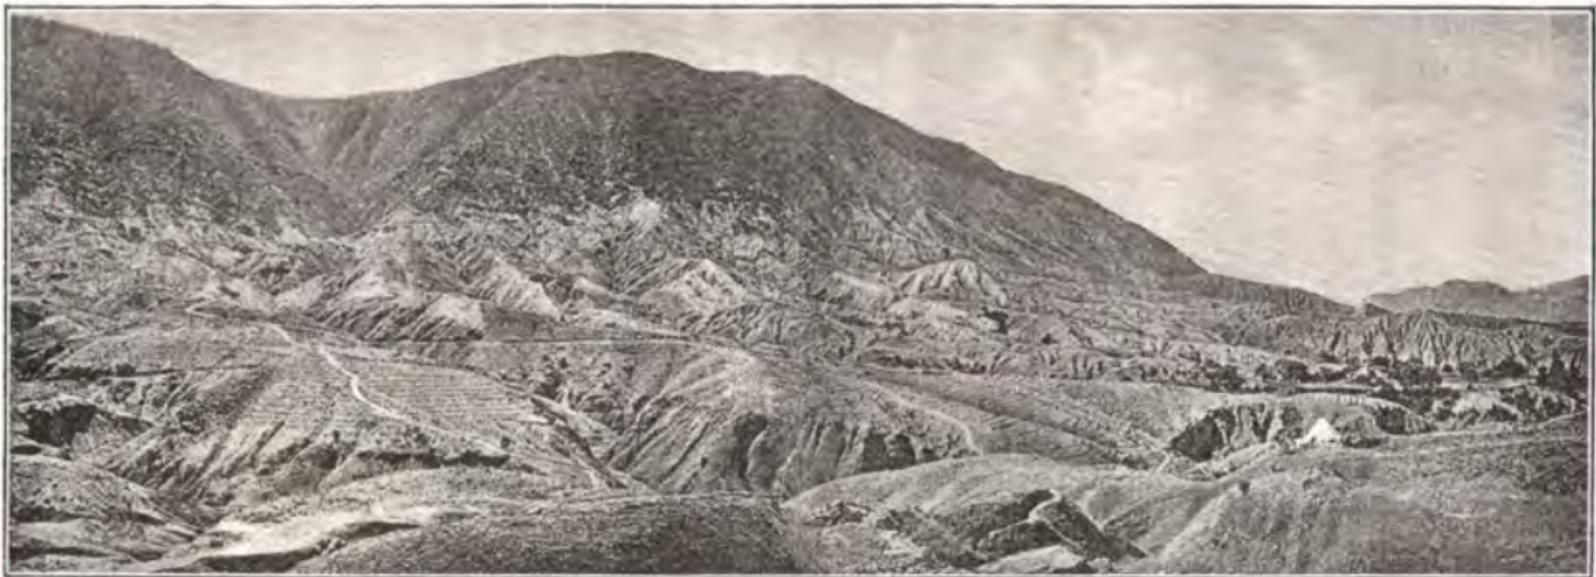
**Fig. 26. Perimeter von Curusquet (750—1265 m). 8 km nordöstlich von Digne, Basses Alpes.
Aufforstung der Hänge.**

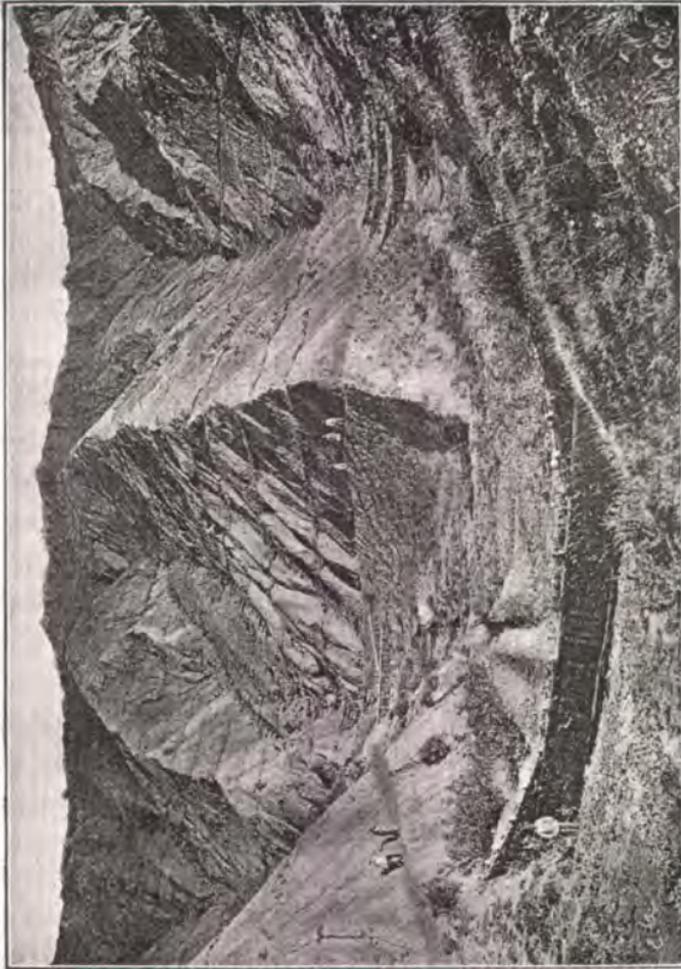
**Fig. 27. Perimeter von St. Pons (bei Barcelonnette, Ubaye-Durance).
Muschelförmiger Ausriss St. Bernard. Lebende Thalsperren, Aufforstung der Hänge.**

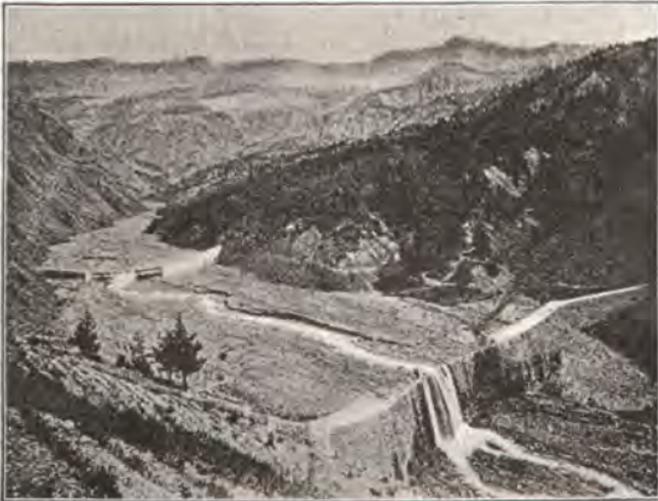
Fig. 28. Thalsperre am Riou bourdoux (Ubaythal, Durance-system) bei Barcelonnette, Basses Alpes.

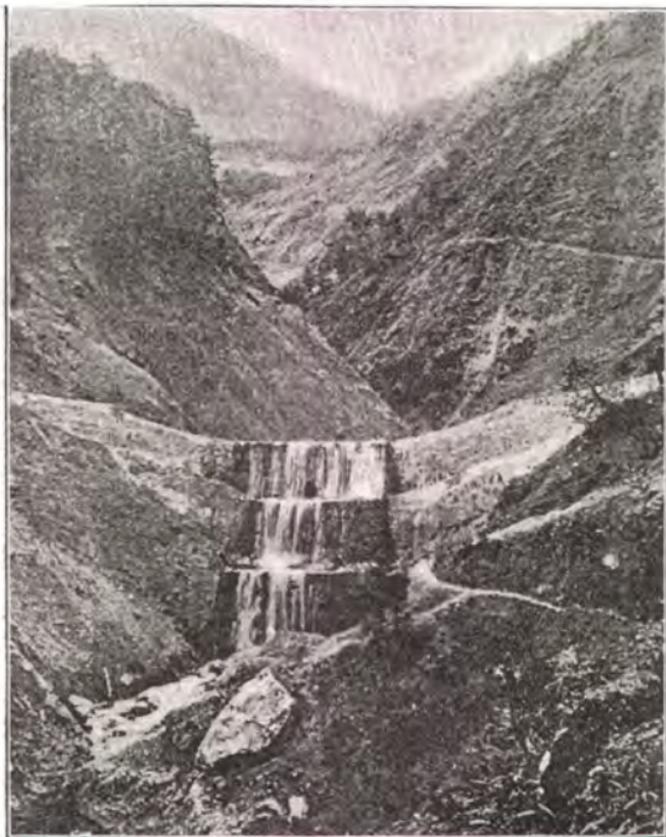
Fig. 29. Thalsperre am Riou chanal, Zufluss des Bachelard (Ubayfluss, Durancesystem), südlich von Barcelonnette, Basses Alpes.

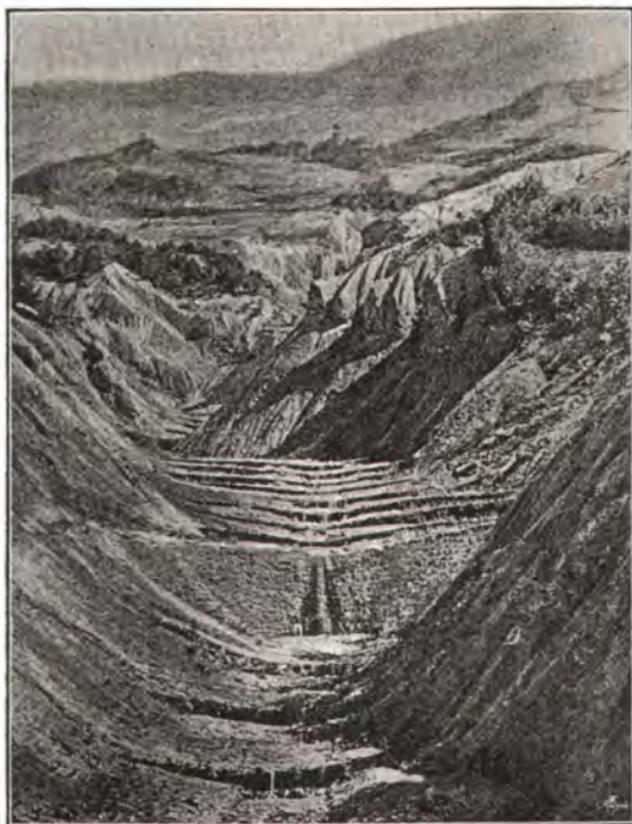
Fig. 30. Rusticalsperre aus Trockenmauerwerk aus dem Wildbachgraben von La Valette in Savoyen (angrenzend an den Wildbach von Riou bordoux).
