Über
Wildbach-Verheerungen
und
die Mittel, ihnen vorzubeugen.

Vortrag, gehalten den 16. März 1892

Franz Toula,

Mit 41 Abbildungen im Texte.

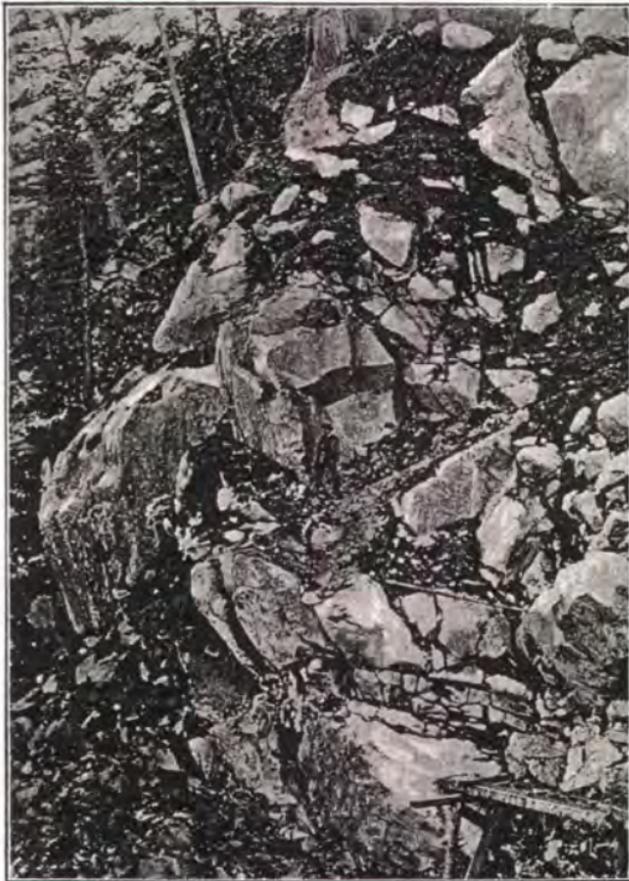
Fig. 31. Raillère-Canteret (Hochpyrenäen). Baugruppe XIV.
Nach einer von Herrn Ober-Ingenieur V. Pollak erhaltenen Photographie.

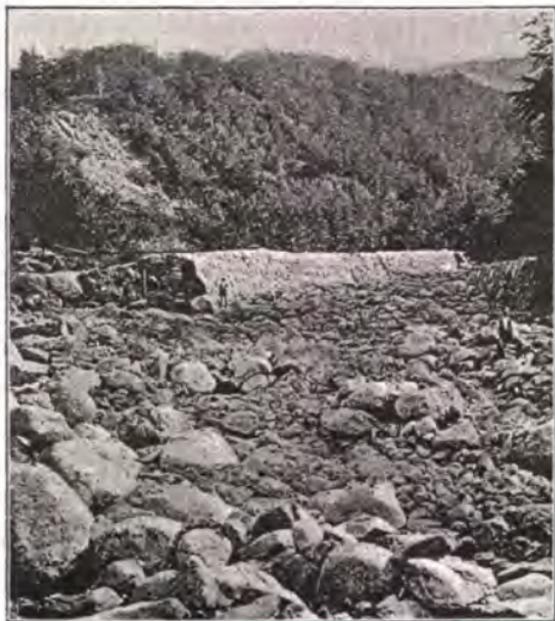
Fig. 32. Verbauung des Spreitenbaches bei Lachen (Schwyz).
Hauptbachsperre Nr. 1.

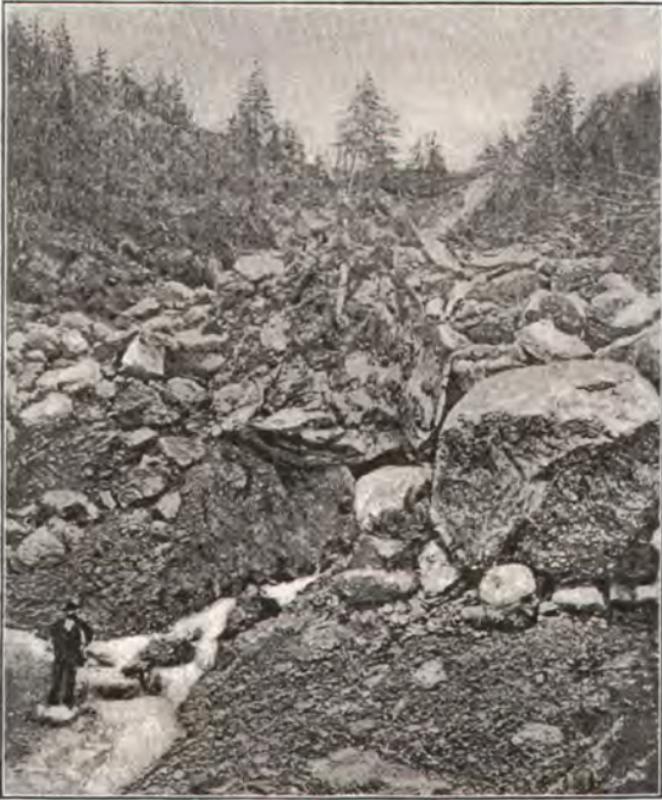
**Fig. 33. Spreitenbach (Schwyz). Mutzenbach. Sperre Nr. 5.
Vor dem Verbau.**

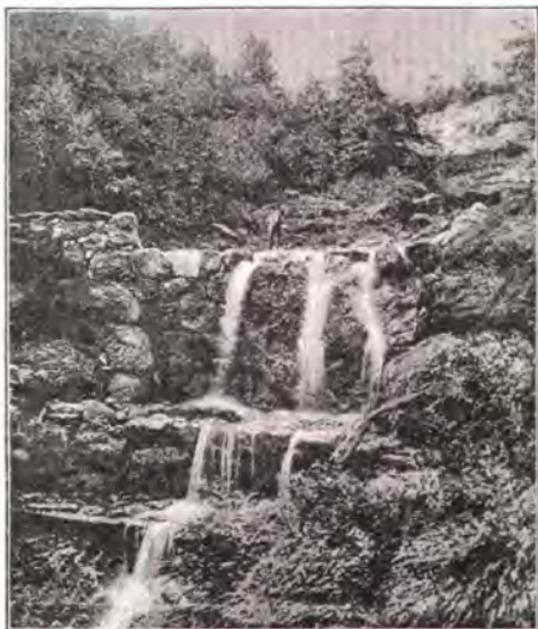
Fig. 34. Spreitenbach (Schwyz). Mutzenbach. Sperre Nr. 5.
Nach dem Verbau.

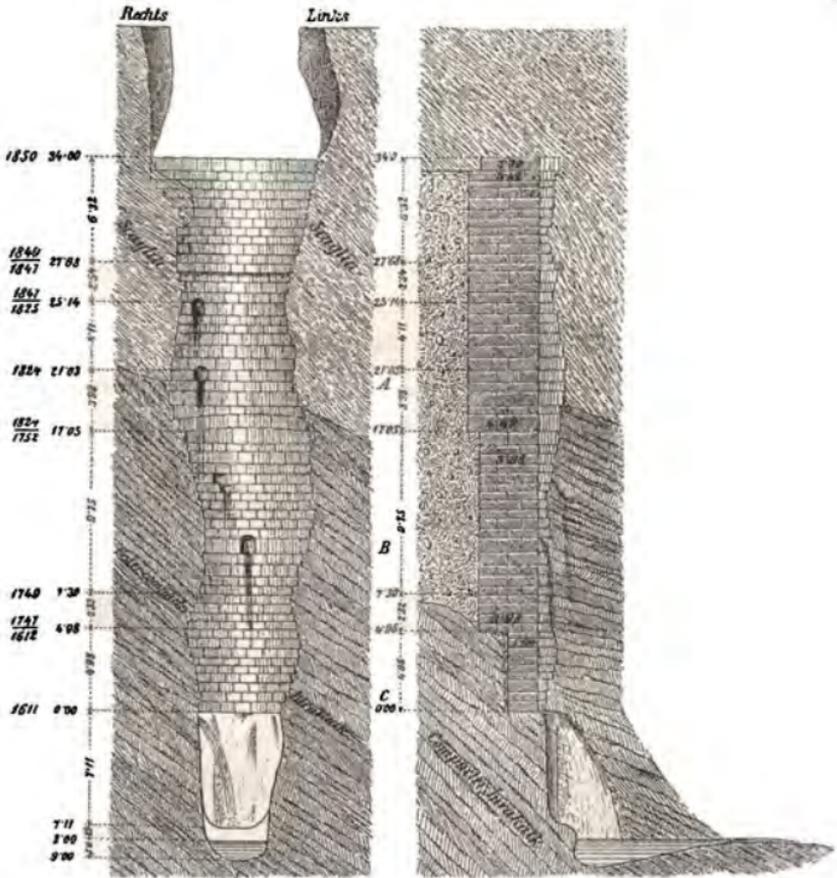
Fig. 36. Die Thalsperre von Pontalto in der Fersinaschlucht.
Höhe 35·2 m.

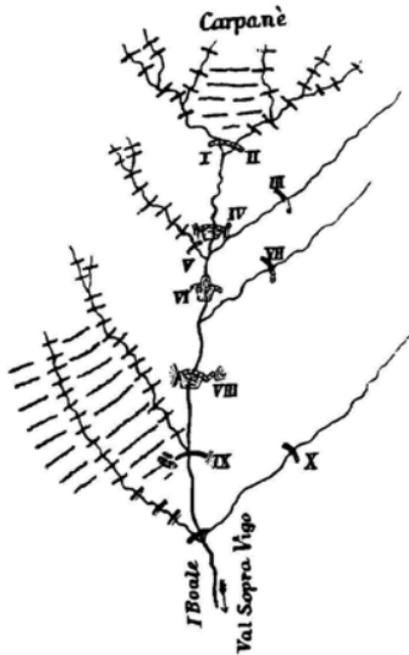
Fig. 37. Rustical-Steintraversen zur Bindung von Erdrissen. Waldort Carpanè (Val Sopra Vigo I Boale).

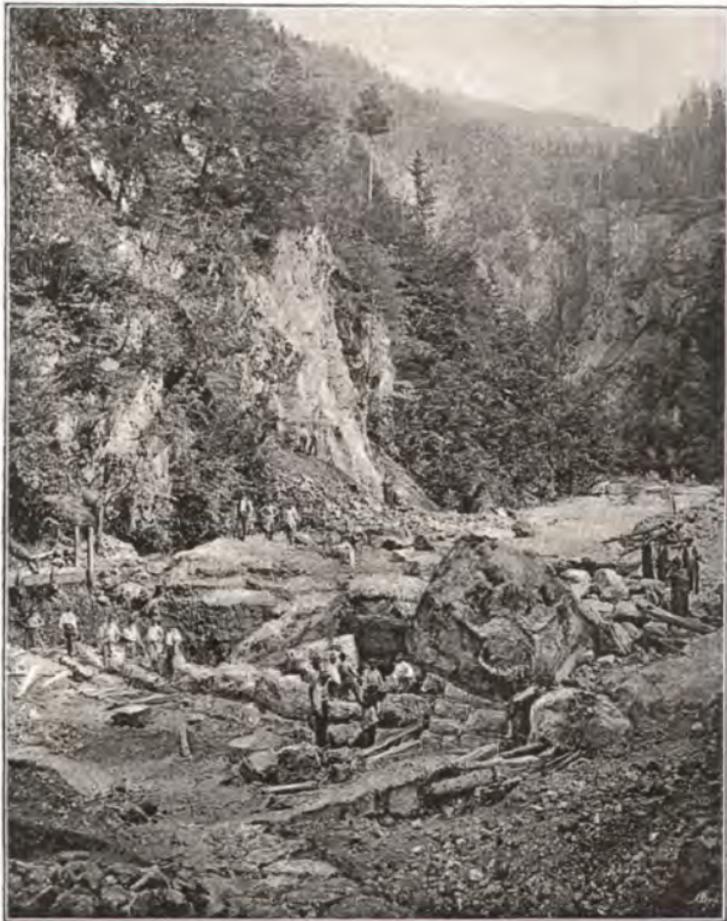
Fig. 39. Der Silberbach bei Ober-Drauburg
(rechtes Ufer der Drau).

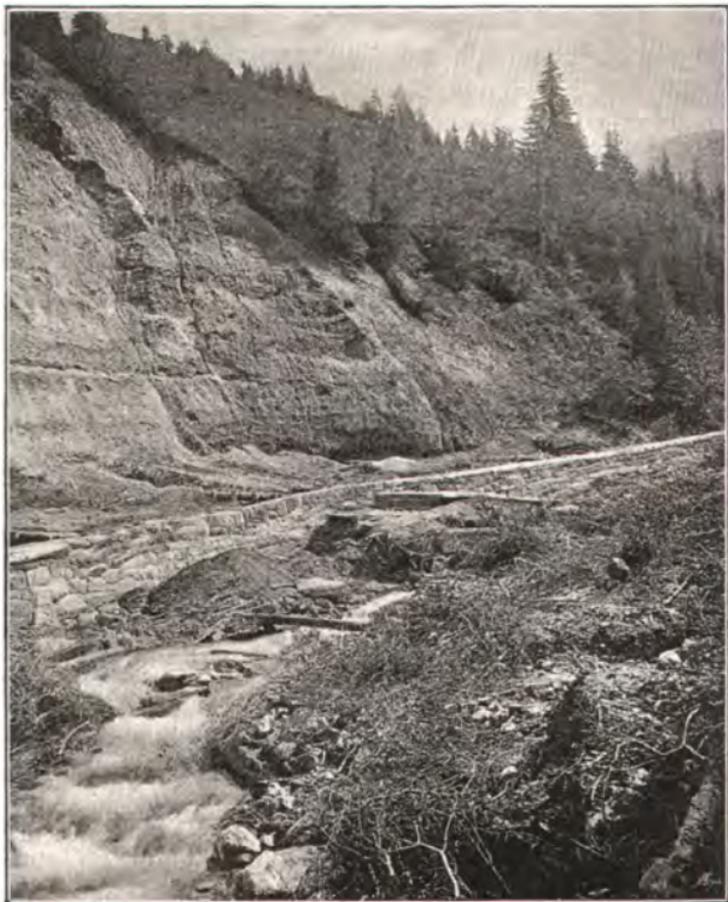
**Fig. 40. Sifitzgraben (rechtes Ufer der Drau) oberhalb
Sachsenburg. Zweites Leitwerk.**

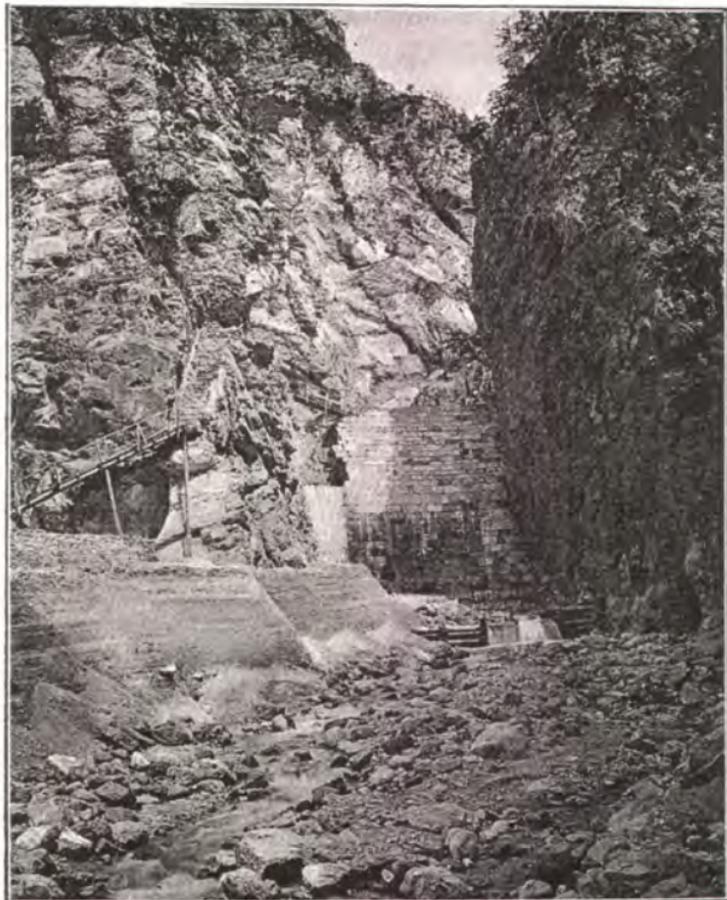
**Fig. 41. Die Thalsperre im Vogelbachgraben (Canalthal)
im Jahre 1886.**
