# Bergsturz am Arlberge

## Katastrophe von Saint-Gervais.

**Franz Toula,**

Vortrag, gehalten den 1. März 1893.

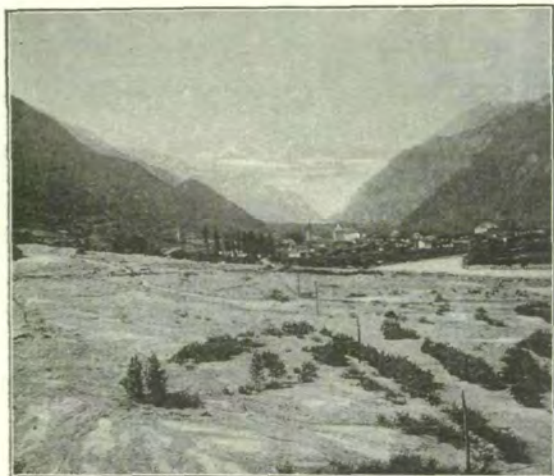
Fig. 2. Vermurung des Thalbodens unterhalb Ried  
in Tirol (am Inn).

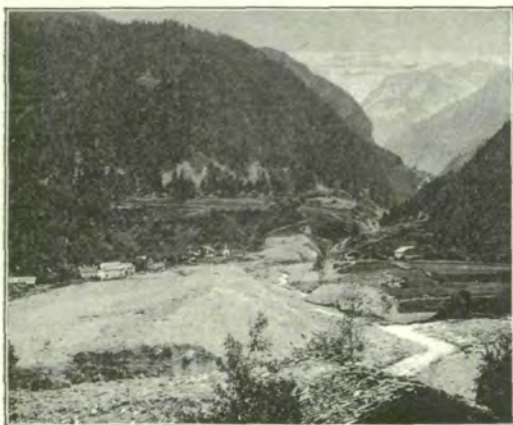
Fig. 3. Die Schlucht von Bionnay  
mit der Gouté-Spitze im Hintergrunde.

Eines der Verheerungsbilder (Fig. 3), nach einer der schönen Photographien des Herrn Pricam, bringt die Goûté-Spitze im Hintergrunde gleichfalls zur Anschau-

ung, und man erkennt an einem Pünktchen die Lage des genannten Gletschers, man erkennt aber auch ganz gut, wie getreu die Saussure'sche Profilzeichnung ist. Die Photographie stellt uns zugleich den Schuttkegel dar, welcher das am Ausgange einer Schlucht gelegene Dorf Bionnay zum großen Theile zerstört und vermurt hat, sie zeigt uns weiter, wie hoch die Mure in der Enge wurde, indem sie  $\frac{2}{3}$  der Höhe der Schluchtwände überstieg.

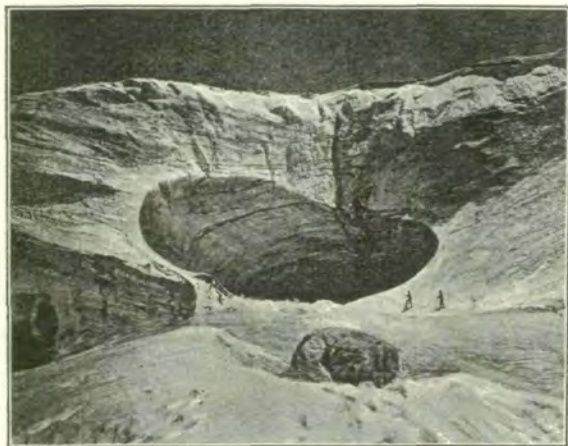
Fig. 4. Abbruch des Gletschers von Tête Rousse.

strophe reichte der Gletscher über diese Wand hinaus und lässt sich die abgebrochene Eismasse im Maximum mit  $90.000 m^3$  durch Reconstruction bestimmen.

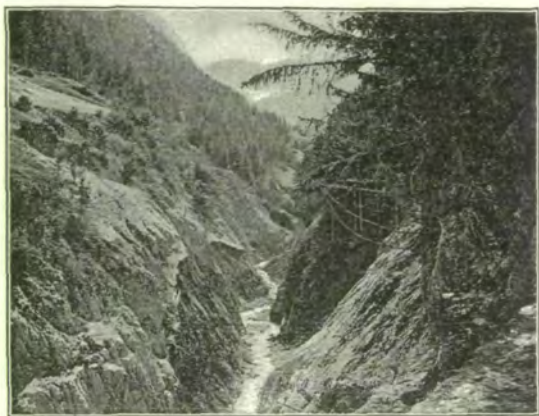
Fig. 7. Schlucht unterhalb Bionnassay.

Bis Bionnassay hatte der Strom Raum genug; er zerstörte wohl die Ufer und riss sie mit fort, ohne dem Dorfe selbst Gefahr zu bringen. Unterhalb verengt sich aber das Thal, und das Gefälle steigt auf  $16^{\circ}$ . Die Hänge sind theils Felsschroffe, theils mit alten Gletscherablagerungen und mit Humus bedeckt. Hier auf dieser 2—3 *km* langen Schluchtstrecke (Fig. 7) war die Zerstörung und der Abtrag am größten und gieng vielfach bis auf den nackten Felsgrund. Die Ufer wurden unterwaschen, brachen nieder, die Bäume stürzten in die Flut und bildeten förmliche verfilzte Flöße, auf welchen die darauf fallenden Steinblöcke in die tieferen Regionen trieben.

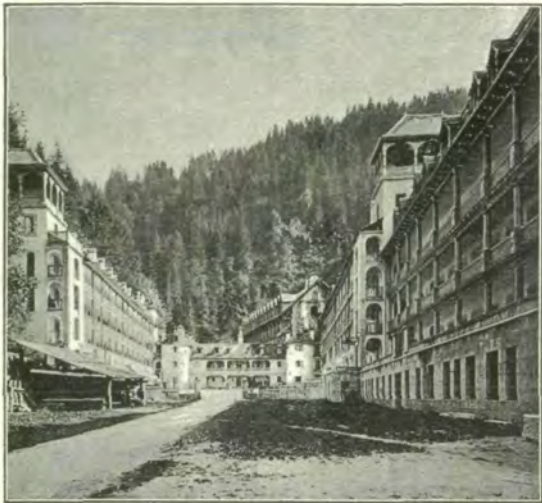
Fig. 9. Der große Hof des Bades von Saint-Gervais vor der Verheerung, von unten gegen den Ausgang der Schlucht schauend.

Die eleganten und ausgedehnten Baulichkeiten der Bäder standen auf ebenem Terrain am Ausgange der Schlucht, wo der Bon-Nant einen Bogen macht und das Thal sich erweitert (Fig. 9). Hier wirkten die Kräfte der Zerstörung zusammen. Zuerst trat ein Luft-

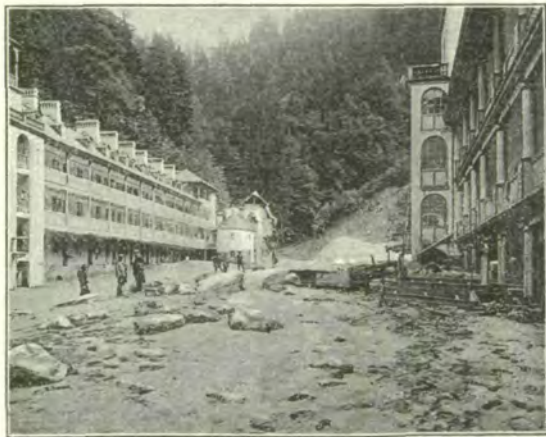
Fig. 10. Saint-Gervais nach der Katastrophe.

stoß auf, dahinter folgte eine Wasserflut, welche, dem Steinströme vorausseilend, einer Wasserhose ähnlich zerstörend auftrat und das ganze Thal 6—7 *m* hoch erfüllte, worauf erst die das Blockwerk herbeischleppende Schlammflut folgte, welche unaufhaltsam alles mit sich fortnahm, was ihr im Wege stand. Da sich das Gefälle hier plötzlich vermindert, wurden mächtige Vermurungen bedingt, so dass die stehengebliebenen Gebäude bis zu der Galerie des ersten Stockwerkes in Schlamm und Steinen begraben wurden (Fig. 10). 3<sup>1</sup>/<sub>2</sub> *m* hoch liegt die Mure im Thale, und zwar am rechten Ufer am mächtigsten. Die Geschwindigkeit dürfte gerade zwischen den Gebäuden am größten gewesen sein. Hier liegen die größten Blöcke, darunter solche bis zu 200 *m*<sup>3</sup> und bis über 500 Tonnen schwer. Ein Riesenblock liegt gerade dort, wo früher der Speisesaal des Hôtels gestanden (Fig. 11).

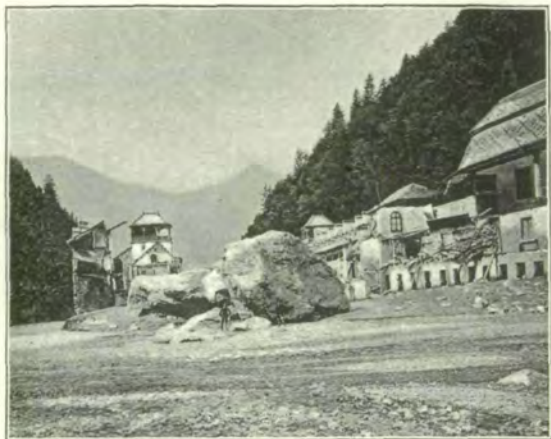
Fig. 11. Die Blockmassen von oben gesehen.

Meist sind es Quarzite der Trias, die im Schlamme und zum Theile auf den natürlichen Flößen getragen wurden. Ihr Transport nimmt nicht Wunder, wenn man bedenkt, welche Geschwindigkeit und damit Transportfähigkeit das Gewässer und der Schlamm schon infolge des großen Gefälles erreichten, im Mittel mindestens 10 *m* per Secunde. Der Höhenunterschied von der Stelle des Ausbruches und der Hauptablagerungsstelle bei und unterhalb Saint-Gervais beträgt 2640 *m* auf einer Strecke von circa 12 *km*, also im Mittel 1 *m* Höhe auf 4·5 *m* Weglänge.

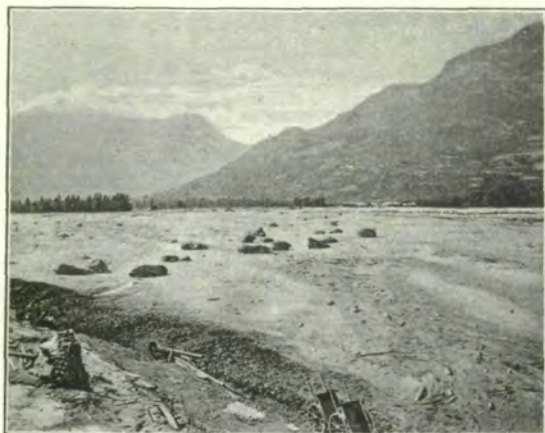
Fig. 12. Überschwemmung des Thalbodens von Fayet.  
Verein nat. Kenntn. XXXIII. Bd.

breitete sich ein großer flacher Schutt- und Schlammkegel aus in einer Ausdehnung von beiläufig 75 *h*, das sind  $\frac{3}{4}$  *km*<sup>2</sup>, und mit einer Mächtigkeit von durchschnittlich 80 *cm*, was eine Schlamm-, Schutt- und Blockmenge von 600.000 *m*<sup>3</sup> für diese Fläche allein gibt (Fig. 12). Auf der Strecke vom Bade bis zur Brücke von Fayet liegt die Mure im Mittel 3 *m* hoch, was bei einer Fläche von 6—7 *h* 200.000 *m*<sup>3</sup> oder im ganzen vom Ausgange der Schlucht bei Saint-Gervais nach abwärts 800.000 *m*<sup>3</sup> ergibt. Die Wassermenge von 100.000 *m*<sup>3</sup> wird also um das Achtfache übertroffen, ein Verhältnis, wie es bei Muren sowohl in den Alpen als in den Pyrenäen oft beobachtet worden ist.

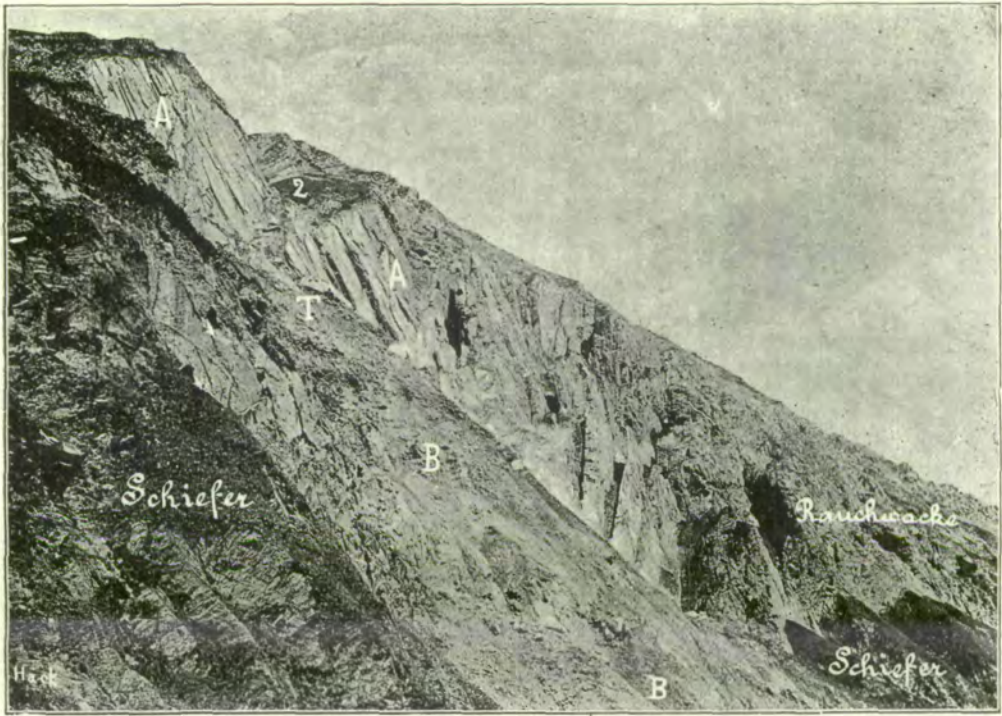
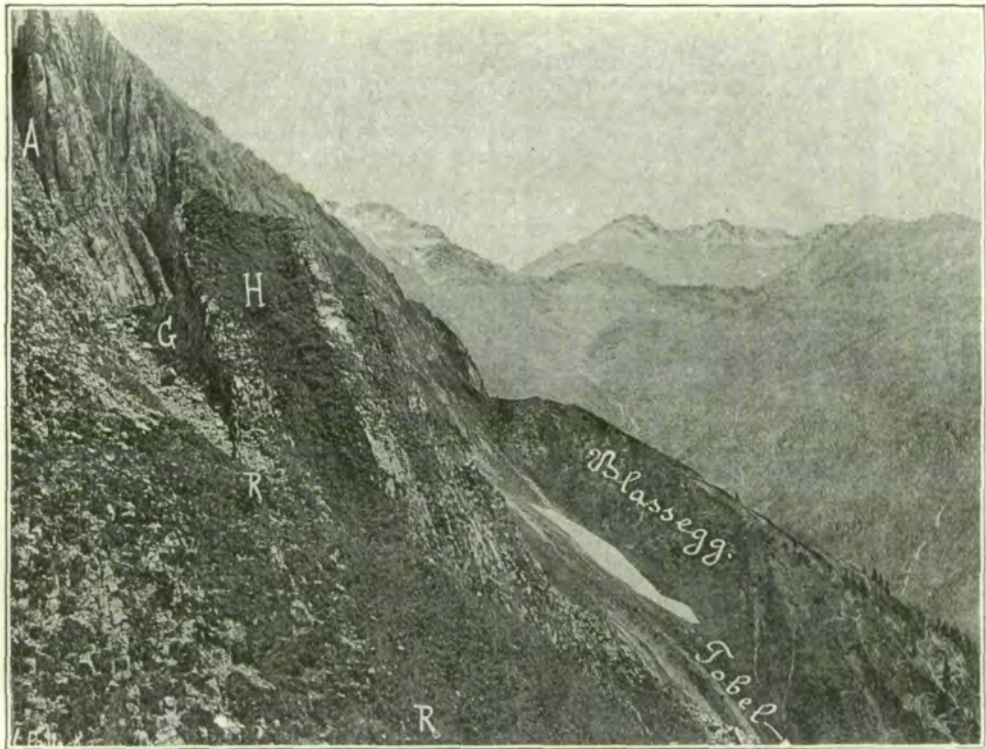
Nach Ob.-Ing. V. Polack's Aufnahmen. (Aus dem Jahrb. d. k. k. geol. R.-Anst. 1892, Taf. XVIII.)

Das Abbruchgebiet des Bergsturzes.

A Abbruchflächen. T Terrasse. B Sturzbahn. H Stehen gebliebene Scholle. R-R Offene Spalte.

Von der anderen Seite führt uns eine nächste Ansicht (Taf. III, Fig. 1) das Abbruchgebiet vor. Wir erkennen auf das beste die plattige Schichtung des brüchigen Gesteins, wir erkennen die tafelförmig aufragenden Schichtköpfe einzelner widerstandsfähigerer Bänke, zwischen denen das mürbere der Zerstörung mehr unterworfenen Gestein im Laufe der Zeit herausgewittert ist. Gegen den Vordergrund zu zeigt sich (bei *T*) eine schmale Vorstufe vor dem Abbruch, die steil geneigte „Terrasse“, und dahinter (bei 2) eine Stufe, über welche eine Runse bis zum Grate hinaufführt. *B—B* ist der oberste Theil des Sturzweges.

An den westlichsten Theil des Abbruches versetzt uns das nächste Bild (Taf. III, Fig. 2) und führt uns eines der merkwürdigsten Objecte vor, nämlich die nicht zum Absturze gelangte schon erwähnte Scholle (*H*). Wir erkennen bergwärts eine klaffende Spalte (*G*), die mit Schutt erfüllt ist, wir sehen die steilaufgerichteten Bänke. Von dort, wo der Mann steht, zieht sich ein offener Spalt (*R—R*) nach vorne, im Streichen der Schichten und in der Fortsetzung des weiter klaffen-

den Abrisses der Scholle, die am weiteren Absinken offenbar am Fuße gehindert wurde. Sie zeigt klar, dass noch Neigung zum weiteren Abbruche vorhanden wäre, sobald die unteren Felspartien dem Drucke von oben nachgeben würden. Die Scholle, wie sie sich auf dem sprechenden Bilde präsentiert, lässt meiner Meinung nach vermuthen, dass sich dieselbe an der streichenden Kluft thatsächlich eine Strecke weit nach vor- und abwärts bewegt hat. Die streichend zerklüftete Felspartie im Vordergrund dürfte davon durch eine querverlaufende Kluft, eine Art „Blatt“, getrennt sein. Diese Vorstellung drängt sich mir bei Besichtigung des photographischen Bildes auf.

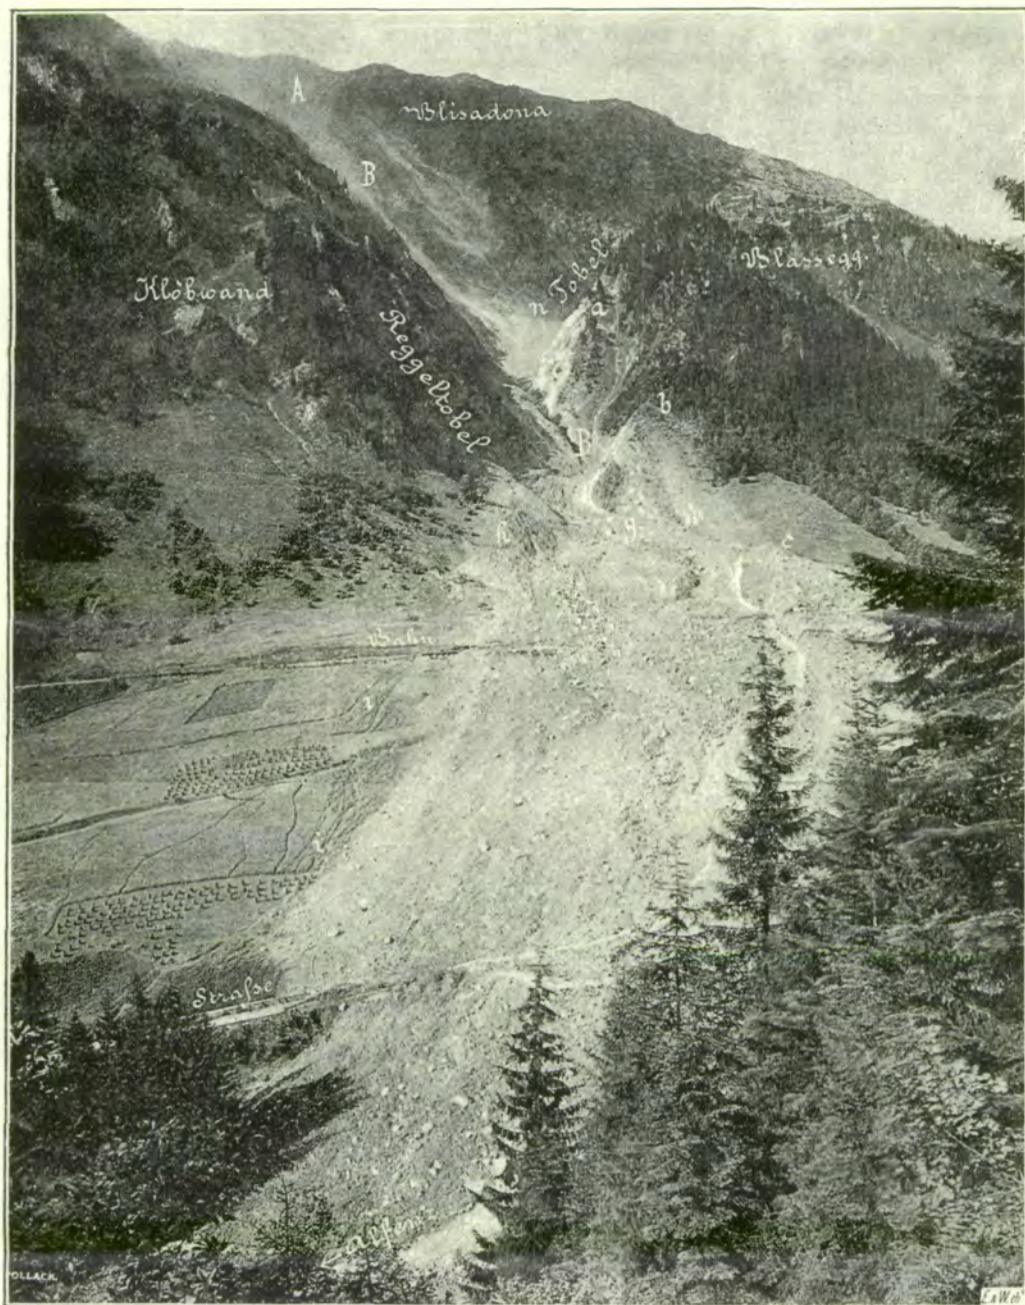
Nach Ob.-Ing. V. Pollack's Aufnahme. (Aus dem Jahrb. d. k. k. geol. R.-Anst. 1892, Fig. 1, Taf. XVII.)

### Der Bergsturz am Arlberge.

A Abbruchgebiet. B—B Sturzweg. a Erster Anprall an der südöstlichen Tobelwand. b Früher bewaldet gewesener Berggrücken, über den die Sturzmassen hinüberdrangen. g Aufgeschürfte Austrittsstelle aus dem Tobeltrichter. h Abgeschürfter alter Schuttkegel der Klobwand. i Von Blöcken aufgerissene Furchen. n Schuttkegel der Nachstürze im Tobel. — Bei g lag die Reggeltobel-lawine, bei c stand früher ein Lawinen-Leitwerk.

am 9. Juli war eine sehr bedeutende, und auch bei den Nachbrüchen in den folgenden Tagen wurden die Anbruchflächen wiederholt durch Staubwolken verhüllt. Die abgebrochenen Massen prallten zunächst an den südöstlichen Hang des Tobeltrichters, wurden zum Theil über die auf dieser Seite niedrigeren Ränder hinübergeworfen, dabei den Wald; ein Lawinenleitwerk und einen Theil des Bahnkörpers zerstörend, und gelangten bis an die Reichsstraße; der andere Theil wälzte sich als ein wahrer Steinstrom durch den Trichterhals über alten Lawinenschnee, denselben wohl zum Theil verflüssigend, schürfte das alte Schuttmaterial bis auf den Fels auf, Nachstürze der höher gelegenen Schuttmassen mit verursachend, nahm Bahn- und Straßenkörper mit sich, fuhr in die Alfenz, prallte an deren linkes Ufer und 25—30 m daran hinauf und wurde dadurch gegen Klösterle hinabgelenkt, aber nicht ohne auch ans rechte Ufer hinan- und hinaufgepresst zu werden.

Beim Austritte aus dem Tobel ist die heutige Grabenfurche tiefer als jene vor dem Ereignisse. Die obere Sturzbahn ist gleichfalls stark durchfurcht, und ältere Schuttmassen sind mit fortgerissen worden. Auch auf den Hängen außerhalb des von der Mure bedeckten Raumes erkennt man tiefe Furchen und Rinnen, die von den abstürzenden Felstrümmern förmlich „aufgepflügt“ wurden (*i* auf Taf. VI). Auch an den Ufern der Alfenz haben, wie erwähnt, Aufschürfungen stattgefunden. Am rechten Alfenzufer hat unterhalb der Reichsstraße und nahezu bis an diese hinaufreichend
