Über
die Katastrophe von Br \ddot{u} x.

Von
Franz Toula.

Vortrag, gehalten den 6. November 1895.

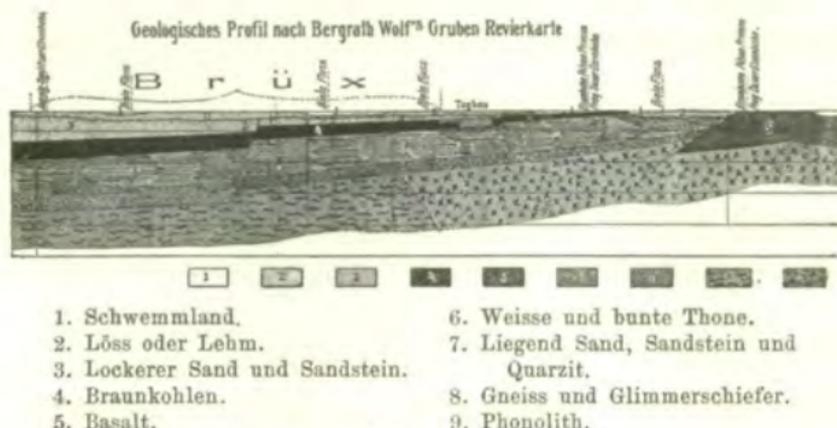
Fig. 1.

Die Ausfüllung dieser ausgedehnten Erdsenkung, die während der älteren Tertiärzeit entstand, bilden der untere Braunkohlensandstein und die unteren Braunkohlenthone, welchen auch die vorbasaltischen Braunkohlen angehören. Darüber liegt die große Flötmassse der nachbasaltischen Braunkohle, welche bei Bilin, Dux und Brüx abgebaut wird (Fig. 1).

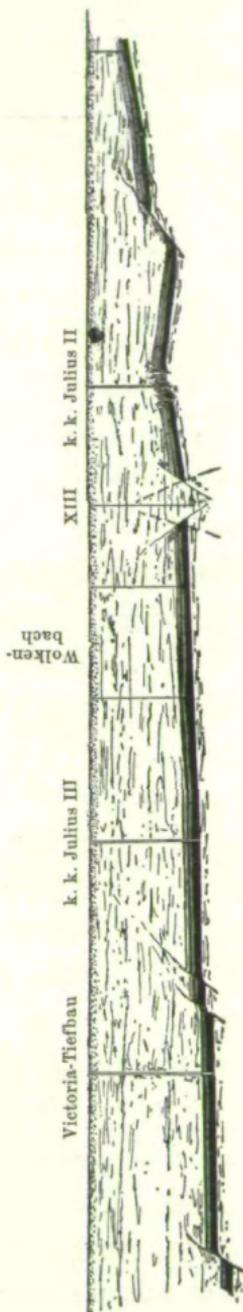
Fig. 2.

Nord-Süd - Profil.

Die Profile lassen uns mit einem Blicke erkennen (Fig. 2 und 3), dass das Flötz nicht gleichmäßig von Süd nach Nord absinkt, sondern im Norden und Süden, durch Verwürfe gestört, treppenförmig abgestuft ist. Eine schräge Kluft von größerer Sprunghöhe, d. h. größerem verticalen Abstand der beiden aus dem Zusammenhange gebrachten Flötzpartieen fällt besonders auf. Im Julius II ergab sich eine starke Zerklüftung; in den Klüften findet sich feinerriehene Kohle („Rußklüfte“). In der mittleren Region liegt das Flötz weithin ungestört und bei leichter Neigung gegen Nord gleichmäßig gelagert. In der Gegend des Julius II scheint eine Zusammenschiebung eine Art flaches Gewölbe gebildet zu haben, das in der Gewölbehöhe, in den „Rußklüften“ geborsten ist. Eine merkwürdige Stelle liegt im Norden von Julius II. Hier traf eine Bohrung das Kohlenflötz gar nicht an, und dasselbe Verhalten ist weithin gegen Westen wiederholt ähnlich so gefunden worden; hier ist es offenbar durch Verwürfe in noch viel grössere Tiefe gesunken. Ähnlich so mag es auch an der oben angeführten Stelle in der Gegend im Nordosten von Brüx unweit des „Venus-

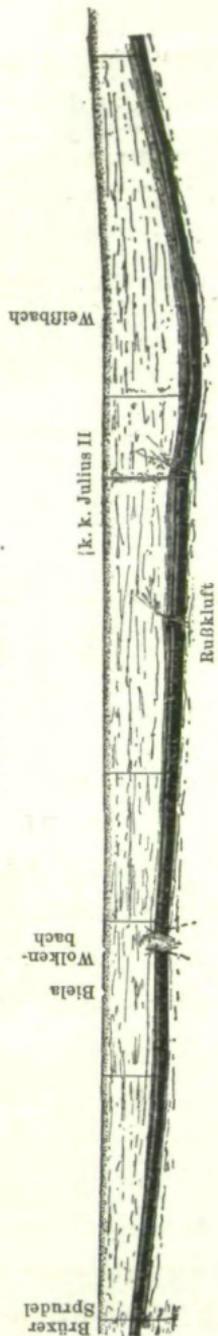
Fig. 3.

West-Ost - Profil.

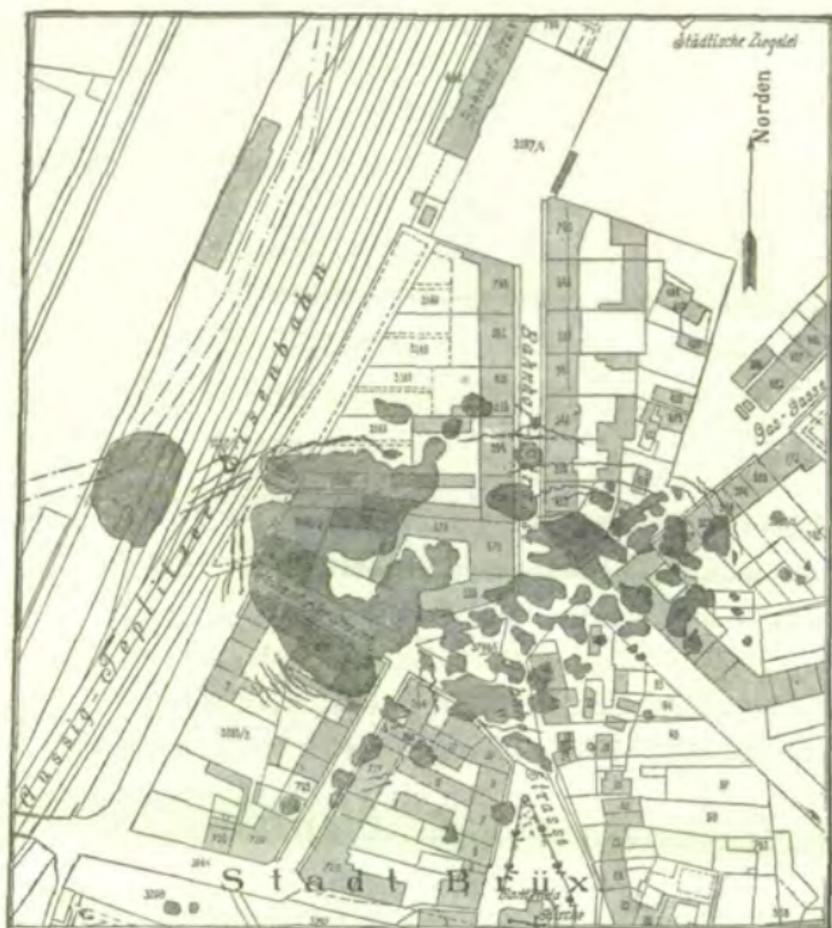
Fig. 4.

Die Rußklüfte wurden ihrer Feuergefährlichkeit wegen in den ärarischen Gruben vielfach abgemauert. Diese Feuergefährlichkeit ist in der feinpulverigen Beschaffenheit der Kohle an diesen Störungsstellen mit begründet, hier entwickeln sich auch die so gefährlichen, weil unathembaren „Schwellgase“. Solche Sprünge verlaufen auch westlich von Brück, wo schon der unermüdlich fleißige verewigte Heinrich Wolf auf seinem großen Kartenwerke des östlichen Braunkohlengebietes gegen den „Annaschacht“ hin drei solche Sprünge oder Verwerfungen eingezeichnet hat. Bis an die Brück zunächst gelegene „Hauptverwerfung“ scheint hier die Schwimmsandlage zu reichen, während man sie hinter derselben bei Bohrungen nicht gefunden hat. Eine der Bohrungen, welche keinen Schwimmsand angetroffen hat, liegt aber auch sehr nahe gegen Brück, in dem, später durch Tausch aufgegebenen Reservatfelde, ganz nahe an der Stelle, wo sich ein gewaltiges trichterförmiges Einsturzloch, eine „Pinge“ gebildet hat, unmittelbar neben der Johnsdorferstraße,

und zwar nur wenige Schritte von der Straße entfernt.

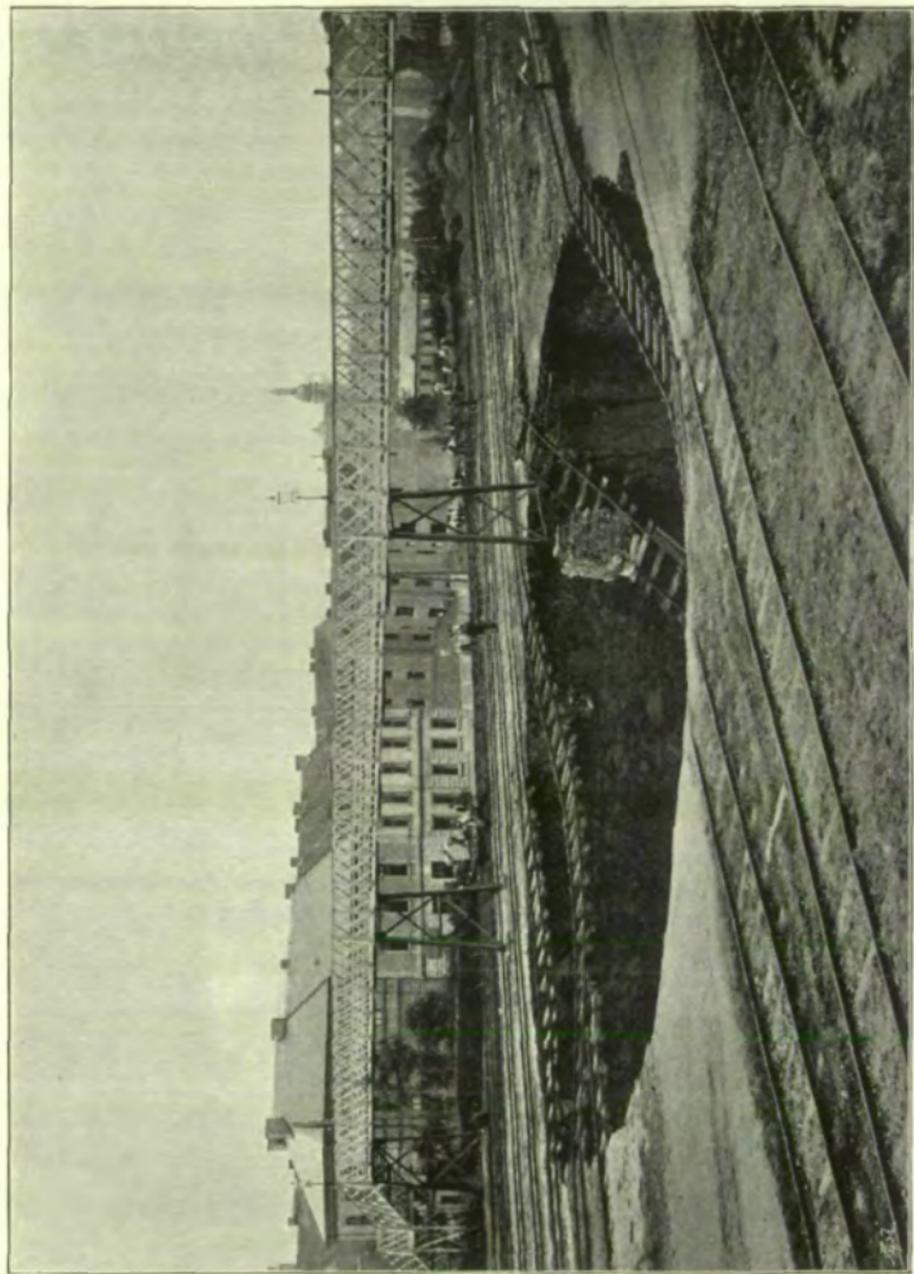
An Stelle dieses Gehsteges führte früher die Johnsdorferstraße über die Geleise, unter welchen auch die Wasserleitung verlief, die nun mit dem Bahnkörper in die Tiefe brach. Jetzt führt die Straße etwa 150 m weiter südwestlich um den infolge des enormen Verkehrs bedeutend vergrößerten Bahnkörper herum in die Stadt. Die früher erwähnte Pinge jenseits der rechtwinkelig umbiegenden Johnsdorferstraße liegt genau westlich von der Bahnkörperpinge, in der Richtung gegen den Annaschacht, ganz nahe der Grenze des behördlich festgesetzten „Schutzpfeilers“ des Annagrubensfeldes der Brüxer Braunkohlen-Bergbaugesellschaft, d. h. desjenigen Gebietes, welches der Bergbau unberührt zu lassen hat, um das angrenzende Stadtgebiet nicht zu gefährden; sie eröffnet einen Einblick in den Schichtenbau bis auf den oberen Theil des Braunkohlenflötzes. Hier wurden schon früher Tagbrüche, d. h. Einbrüche des Bodens gegen die Tiefe, erwartet; ein umfangreicher Raum war mit einem alten Drahtseile umgrenzt, das mit seinen Stützen zum Theile in die entstandene Pinge hinein hing, da diese stadtwärts über das umfasste Gebiet hinausreichte. Dass hier schon in alter Zeit Senkungen des Bodens in geringem Ausmaße eingetreten sind, ist an der Abbruchwand des Riesentrichters deutlich zu ersehen, dessen Tiefe übrigens mit Wasser gefüllt war, in welches von Zeit zu Zeit noch immer Wandtheile hinabstürzten, wovon ich mich selbst überzeugen konnte, als ich vom Rande aus die gegenüberliegende Abbruchwand photographisch

Fig. 5. Pinge am Bahnkörper. (Nach einer Aufnahme von K. Pietzner.)

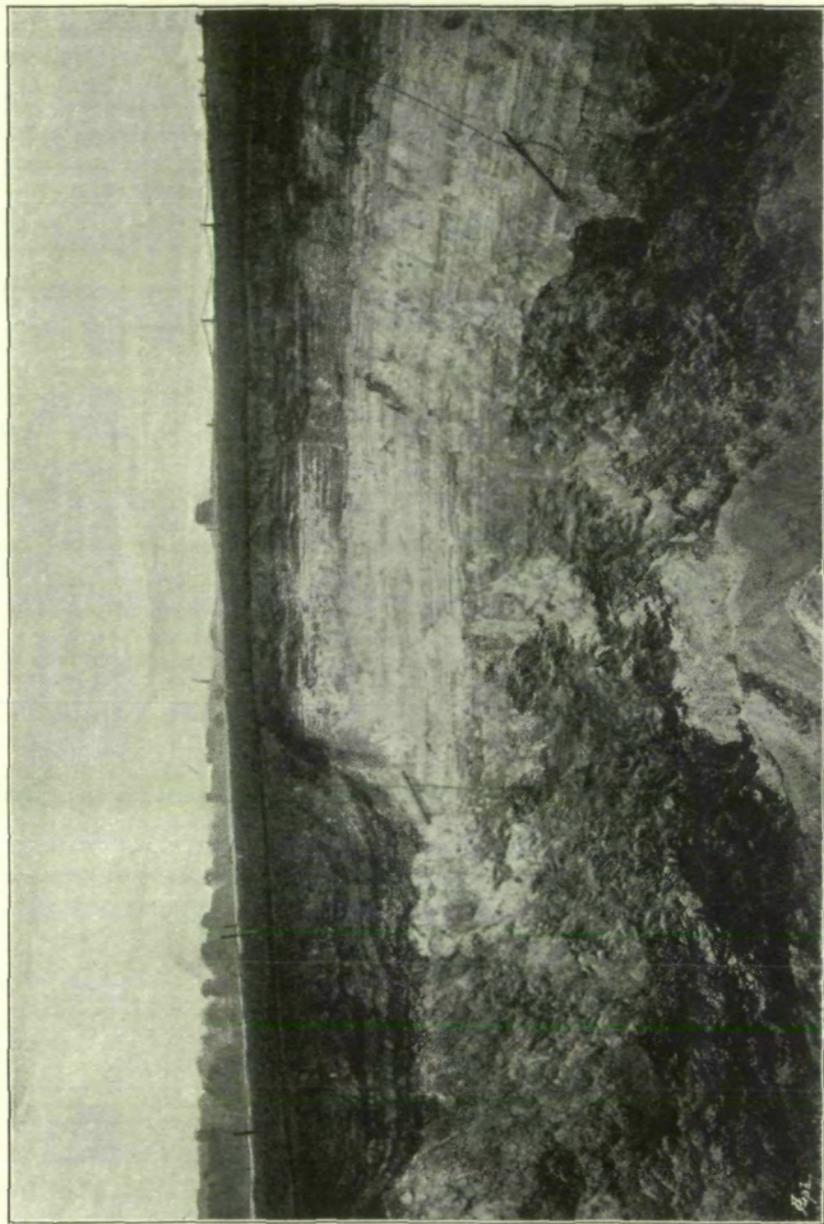
aufnahm (Fig. 6). Der Durchmesser dieser Pinge wurde auf 25 *m*, ihre Tiefe auf 14—16 *m* geschätzt, was einem Raume von ungefähr 7000 *m*³ entsprechen würde.

Fig. 6. Einsturz an der Straße nach Johnsdorf. Im Hintergrunde die Esse des Annaschachtes.
(Nach einer photographischen Aufnahme des Autors.)

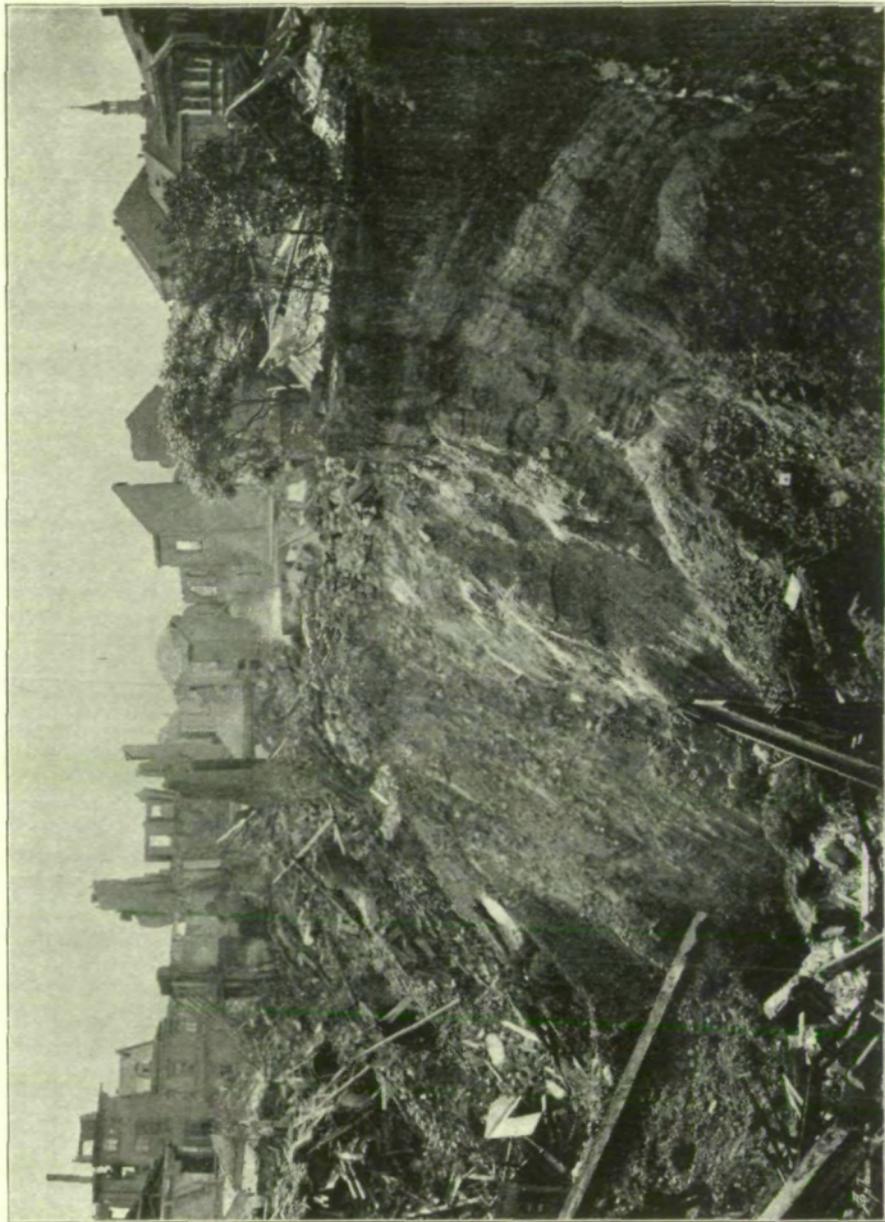
Hauptpinge zeigt zu oberst sandige Lagen, mit thonig-lettingen Schichten wechselnd, darunter gelben Sand und unter diesem den nach unten in Kohlschiefer übergehenden „Lettenstein“, das Hangende der Braunkohle. Es ist dies eine Schichtfolge, ganz ähnlich jener in der großen Pinge jenseits der Bahn, wo, wie erwähnt, auch das hier etwa 2 m mächtig scheinende hangende Flötz noch sichtbar wird, wo somit erst in den unter diesen folgenden Bildungen die die Einbrüche verursachende Materialabfuhr eingetreten sein muss, und es würde als naheliegend scheinen, dass dies durch Wegnahme der Stütze des Hauptflötzes geschehen sei. Hierüber werden uns nur die Bohrprofile der Untersuchung Aufschlüsse geben können.

Fig. 7. Große nördliche Hauptpinge. Nach Osten schauend. Im Hintergrunde der „Spitzberg“ (Phonolith). (Nach einer Aufnahme von K. Pietzner.)

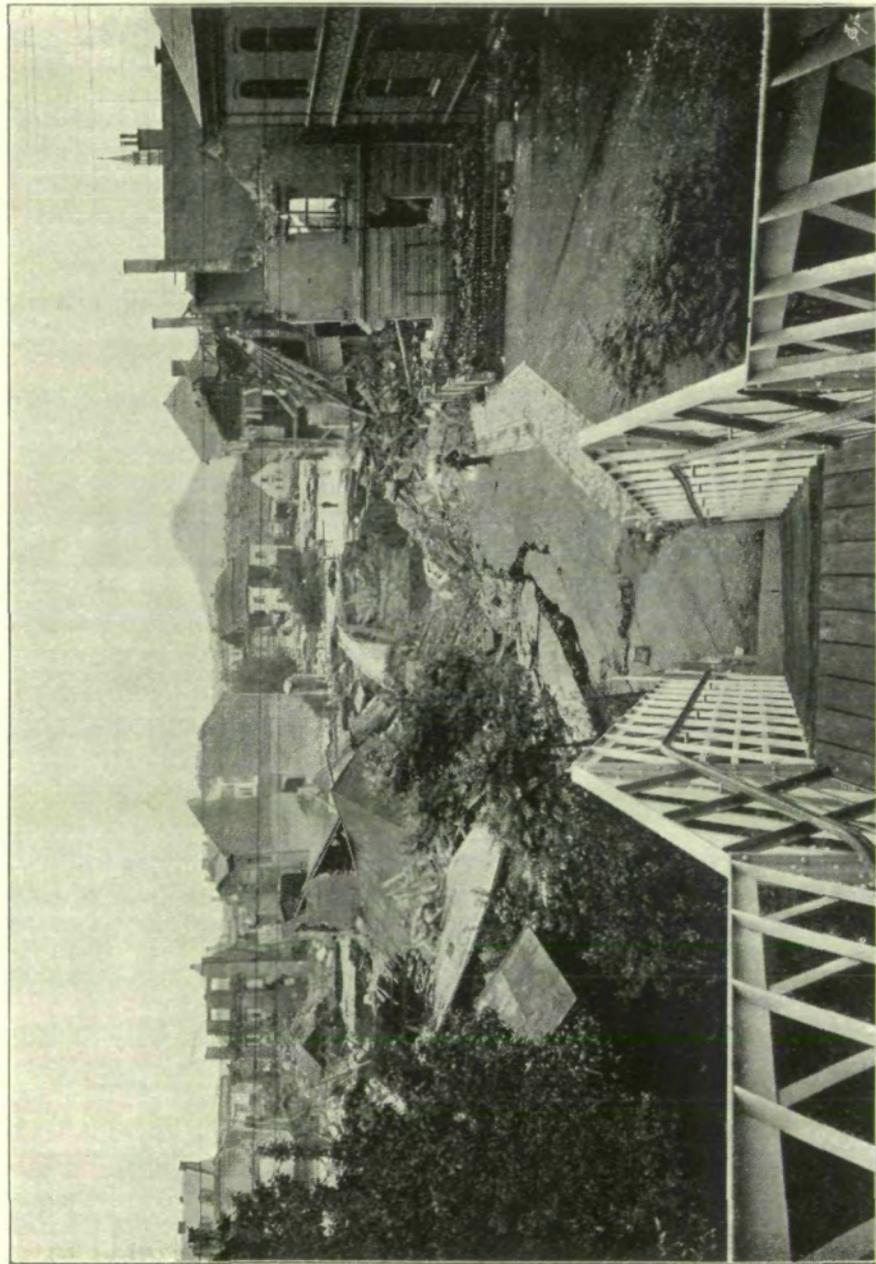
Fig. 8. Blick von der Gehgitterbrücke auf die Johnsdorferstraße gegen den „Spitzberg“.
(Südlicher Theil der Doppelpingge.) (Nach einer Aufnahme von K. Pietzner.)

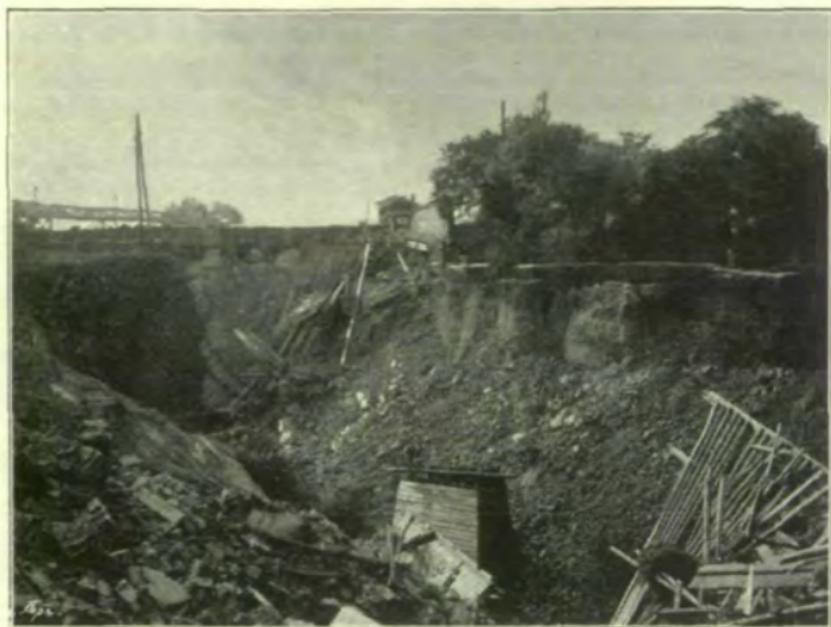
Vom Bahnkörper setzen sich nun die Einsturzlöcher ostwärts fort. Es folgt zunächst eine ungeheure Pinge, die, beim Wächterhause beginnend (man vgl. Fig. 9 auf Taf. V), sich einerseits bis in die Gärten der Häuser der Bahnhofstraße erstreckt, während sie andererseits bis an die Johnsdorferstraße reicht. Es ist eigentlich eine Doppelpinge; man erkennt, beim zusammengebrochenen Wächterhause stehend, recht gut eine gleichfalls gegen Osten verlaufende, stehengebliebene Erdzunge, an deren Hängen man ganz deutlich die Schichtenfolge der Lettenbänke beobachten kann (Fig. 7), und auch weiterhin überblickt man Bruchstücke der Oberfläche: Wegstrecken, gepflasterte Hofräume in verhältnismäßig nur wenig gestörter Lage (Fig. 8). Die Länge dieser beiden im Umriss unregelmäßig gestalteten Einstürze dürfte über 90 *m* betragen und die größte Breite beider zusammen wohl über 60 *m*.

Auf diesem Gebiete herrschte eine grauenvolle Verwüstung. Es ist klar, dass sich hier mehrere nacheinander folgende Einbrüche vollzogen, die sich durch Nachstürze immer mehr erweiterten und die miteinander verschmolzen. Im Umkreise dieses ungeheuren Doppelschlundes finden sich eine ganze Menge

Fig. 9. Große nördliche Hauptpinge beim Bahnwächter-
hause, nach W. schauend.

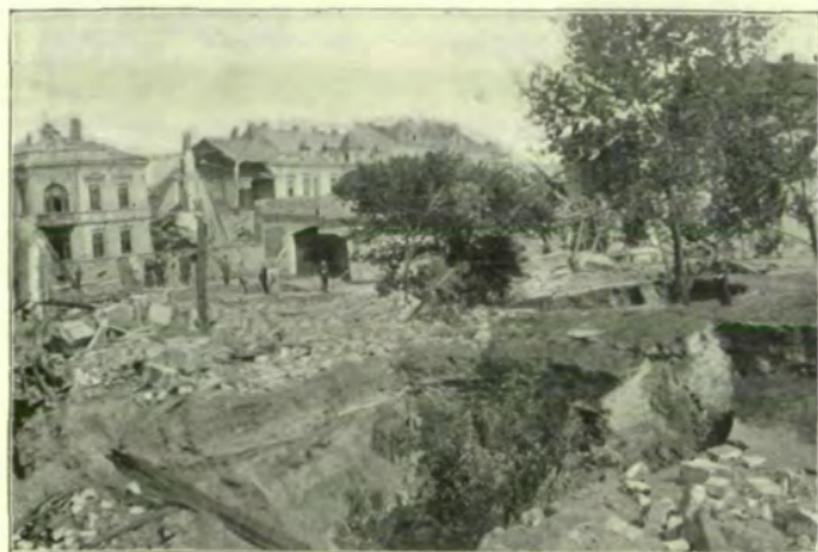
kleinerer bis kleinster Einbrüche (Fig. 10 auf Taf. V), theils rein trichterförmig, theils Schlünde mit bald verticalen Bruchwänden, ja an einigen Stellen sogar Löcher, die sich nach abwärts blasenförmig erweitern. Den kleinen, parkähnlichen Platz an der Einmündungsstelle der Johnsdorfer- in die Bahnhofstraße kann man geradezu als siebartig durchlöchert bezeichnen; es liegt hier Pinge neben Pinge. Dies setzt sich sowohl gegen die Bahnhof- und Gassgasse, als auch in die vereinigte Bahnhof- und Johnsdorferstraße hin fort, wo die Einstürze die ganze Straßenbreite einnehmen und sich der Anblick von Häusern darbietet, deren Façaden zum Theil oder ganz in die Tiefe sanken, sodass man offenen Einblick in die Wohnräume erhielt (Fig. 11 auf Taf. V).

Fig. 10. Die Pingen zwischen der Johnsdorfer-
und Bahnhofstraße.

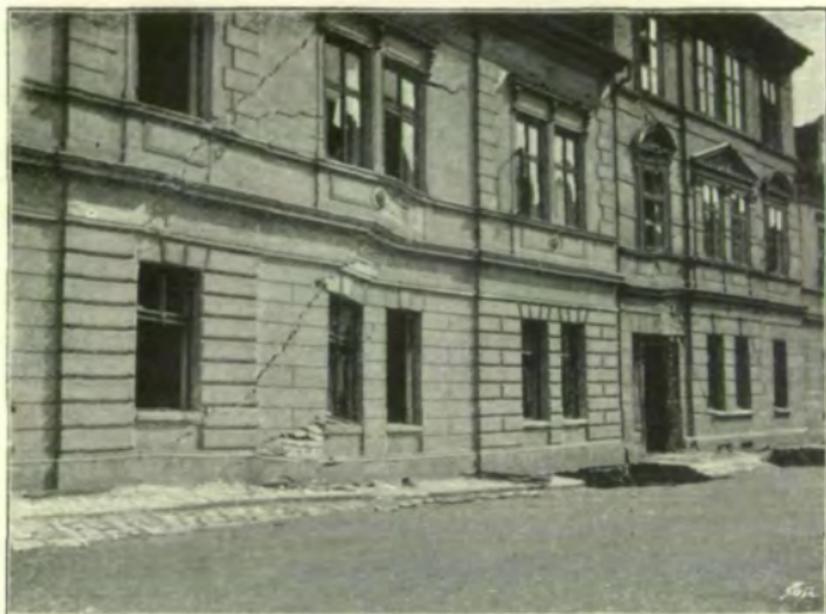
Fig. 11. Südöstlicher Theil der Johnsдорferstraße,
gegen NO. blickend.

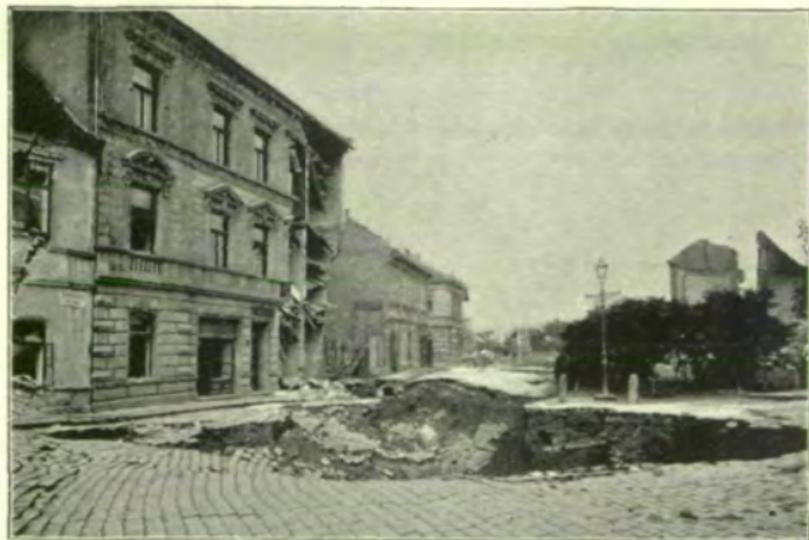
Eine Reihe von Pingen, vier davon hintereinander, zieht sich auch in die officiell noch namenlose Gasse hinein, die man uns einerseits als Schulgasse, andererseits als die Neue Gasse bezeichnete. In den Löchern dieser Gasse erkennt man unter der Humus- und Culturschichte eine Folge von zum Theil rostig gefärbten Schotter- und Sandschichten, welche nach unten lichter gefärbt sind und dort Anzeichen von „falscher Schichtung“, d. h. schräg zu den Schichtflächen verlaufende Streifungen, zeigen. Über dem Schotter hat man sich hie und da die Ausführung der Fundamente ganz erspart; das Gemäuer sitzt unmittelbar auf dem Schotter auf (man vgl. Fig. 12 auf Taf. VI). Die Pinge in der Spittelgasse lässt eine Sandschicht über grobkörnig breccienartigem Materiale zwischen lettigen Bänken erkennen.

Fig. 12. Die zerstörten Häuser in der Neuen Gasse.
