ZUR GEOLOGIE DES SONNBLICKS UNTER EINBEZIEHUNG DER EROSIONSGEFÄHRDUNG UND ANGEPASSTER SANIERUNGSMASSNAHMEN

Christian Schober, Lochen

In den Jahren 2000 und 2001 wurden im Auftrage des Sonnblick-Vereines geologisch-mechanische Untersuchungen zur Beurteilung der tatsächlichen Erosionsgefährdung durchgeführt, weiters wurde ein an die gegebenen Verhältnisse angepasstes Sanierungskonzept zur Erhaltung der Standsicherheit des Gipfelaufbaues des Sonnblicks erarbeitet.

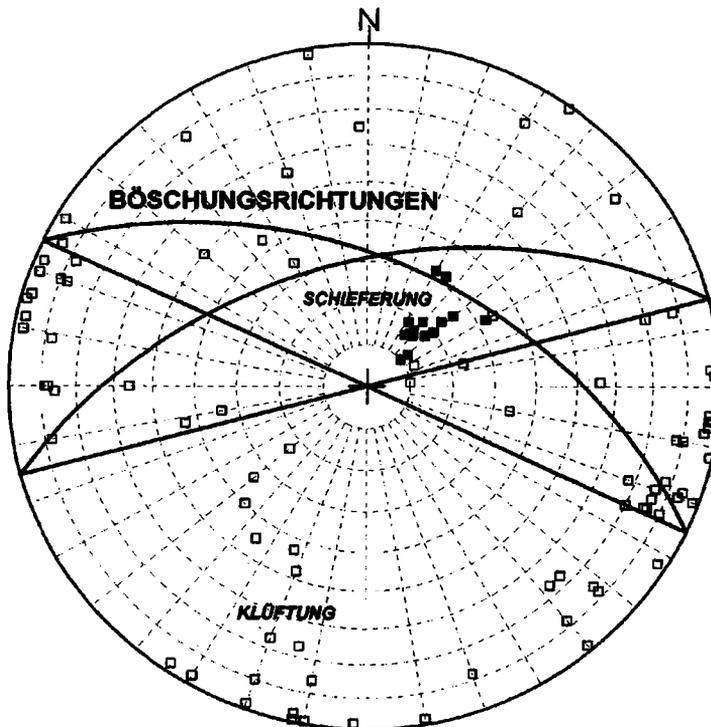
Als Beispiel für die Trennflächengefügedarstellung ist das Polpunktdiagramm für die *Zentrale Nordwand* abgebildet:

Signaturen: Böschungsrichtung: — (Großkreis); Schieferung: ■; Klüftung: □

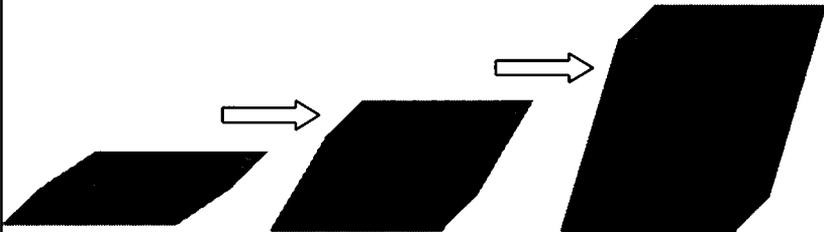
$x \geq y \geq z$ bis $x = y = z$	0,1 – 5,0 m ³
Sonderfall: plattige bis massige Gneise; Achsenwinkel $\angle (x; z)$ bzw. $\angle (y; z) < 90^\circ$

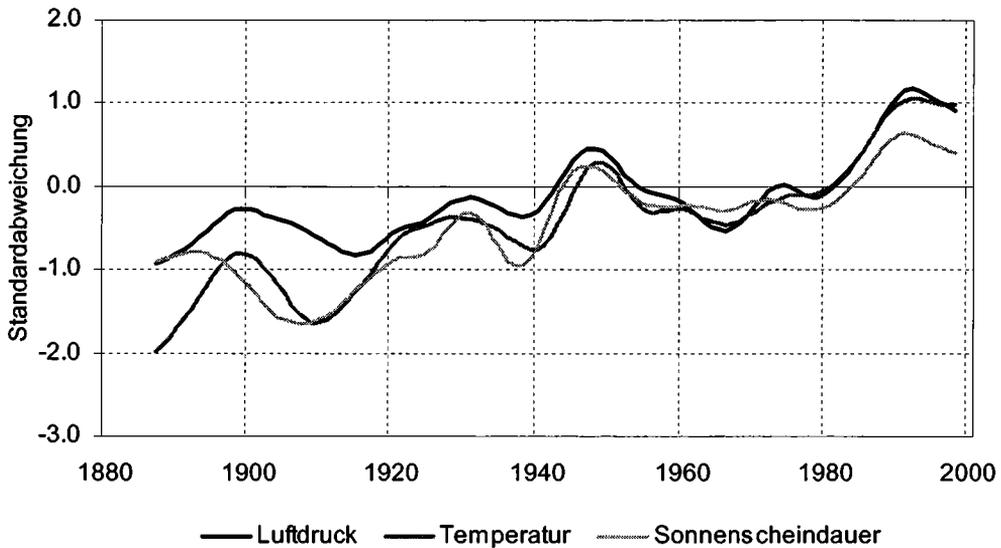
Seit 1886 werden auf dem Sonnblick regelmäßig Klimabeobachtungen durchgeführt. Mit dieser mehr als 110 jährigen Messserie in über 3000 m Seehöhe stellt der Sonnblick eine weltweite Besonderheit dar. Als Beispiel sind in folgender ABB.9 (siehe folgende Abbildung) die Elemente Luftdruck, Lufttemperatur und Sonnenscheindauer in Form von Jahresmittelwerten dargestellt. Im Sinne einer besseren Übersichtlichkeit und Vergleichbarkeit wurden die Werte mittels einer Filterungsmethode geglättet und auf die Periode 1961 bis 1990 normiert.

Sehr deutlich ist in dieser Abbildung die Erwärmung seit der zweiten Hälfte des letzten Jahrhunderts zu sehen. Der überraschend ähnliche Verlauf der 3 Kurven spricht dafür, dass die Temperaturzunahme der letzten 120 Jahre aus der Verlagerung der Luftdrucksysteme über Europa folgt, die über die Sonnenscheindauer (Bewölkung) die Temperaturentwicklung steuern. Ein bereits merkbares „Treibhausignal“ lässt sich aus den Sonnblickdaten und auch aus anderen ostalpinen Messreihen jedenfalls nicht herausfiltern (in diesem Fall müsste die Temperaturreihe der Luftdruck- und Sonnenscheinreihe in den letzten Jahrzehnten „davonlaufen“).

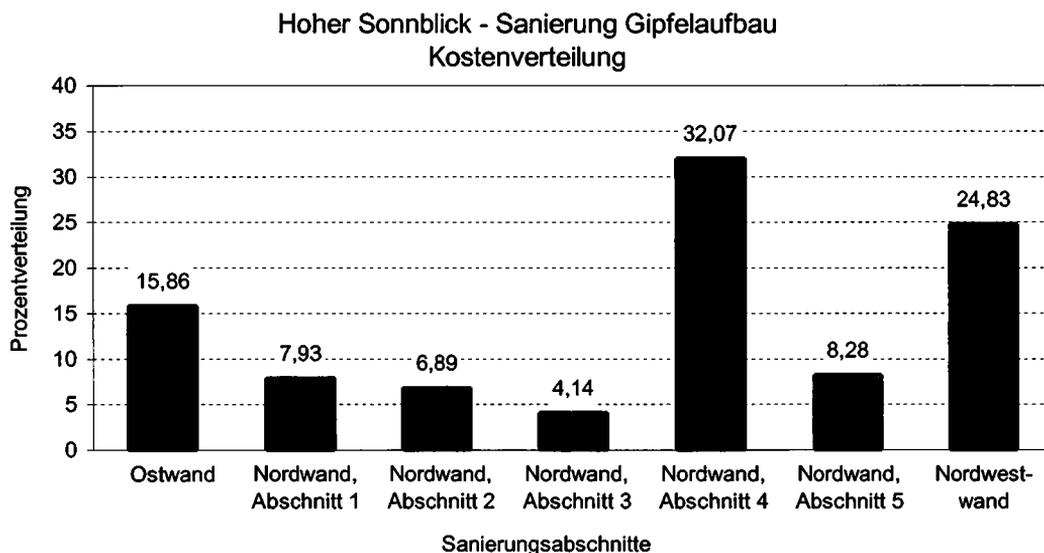
Für die einzelnen Sanierungsbereiche *Ostwand*, *Nordwand Abschnitt 1 – 5*, und *Nordwestwand* ergibt sich folgende prozentuelle Kostenverteilung (ohne Baustelleneinrichtung):

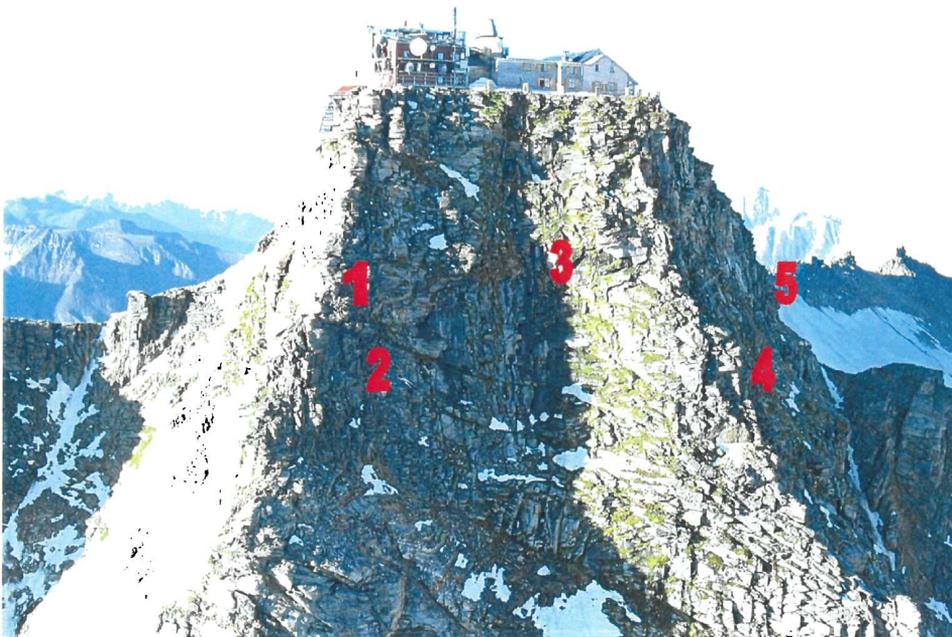
Foto 2: Ansicht des Sonnblick-Gipfelaufbaues: 1 – Ostwand; 2 – Nordostpfeiler; 3 – Zentrale Nordwand; 4 – Nordwestpfeiler; 5 - Nordwestwand

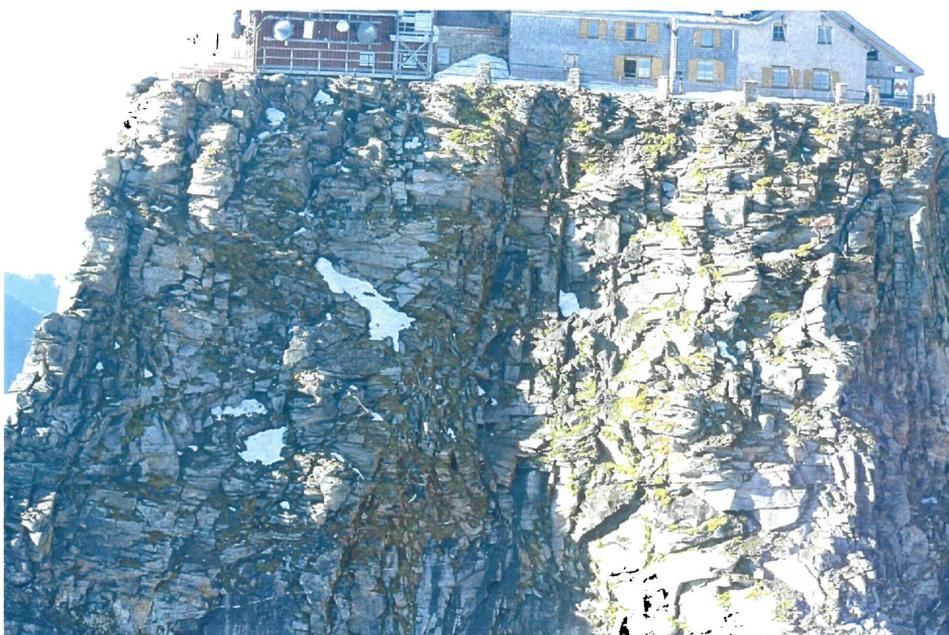
④: „*Markante Ausbruchsnische*“ („*Zerrüttungszone*“): diese schließt an die Pfeilerkante direkt an und erstreckt sich über 9,50 m Horizontalabstand unterhalb der Küche des Zittelhauses. Im östlichen Abschnitt, nahe der begrenzenden Hauptkluft, besteht engständige Zerlegung entlang des Haupttrennflächengefüges (sf; K 1 und K 2, lokal flach gegen NE bzw. SE einfallende Diskontinuitätsflächen). Daran gegen W anschließend folgt ein bis zu 1,50 m auskragender schuppiger Überhang, unterhalb dessen auf 2 m eine lokale Aufblockung zu beobachten ist. Unterhalb folgt plattiger, kompakter Zentralgneis mit gegen SSW einfallender Schieferung. Eine im oberen Teil abgetreppte, alsdann senkrecht bis auf die kompakte Plattenzone abfallende, Kluftgasse begrenzt diesen Abschnitt gegen den folgenden „gestuften Pfeilervorbau“. Ausbrüche von Steinen und Blöcken aus dem Bereich der östlichen Zerrüttungszone sowie aus dem Bereich des zentralen Überhangs werden erwartet.

Foto 4: Ansicht der Zentralen Nordwand mit charakteristischem Gebirgstrennflächengefüge, in Bildmitte die „markante Ausbruchsnische“ („Zerrüttungszone“)

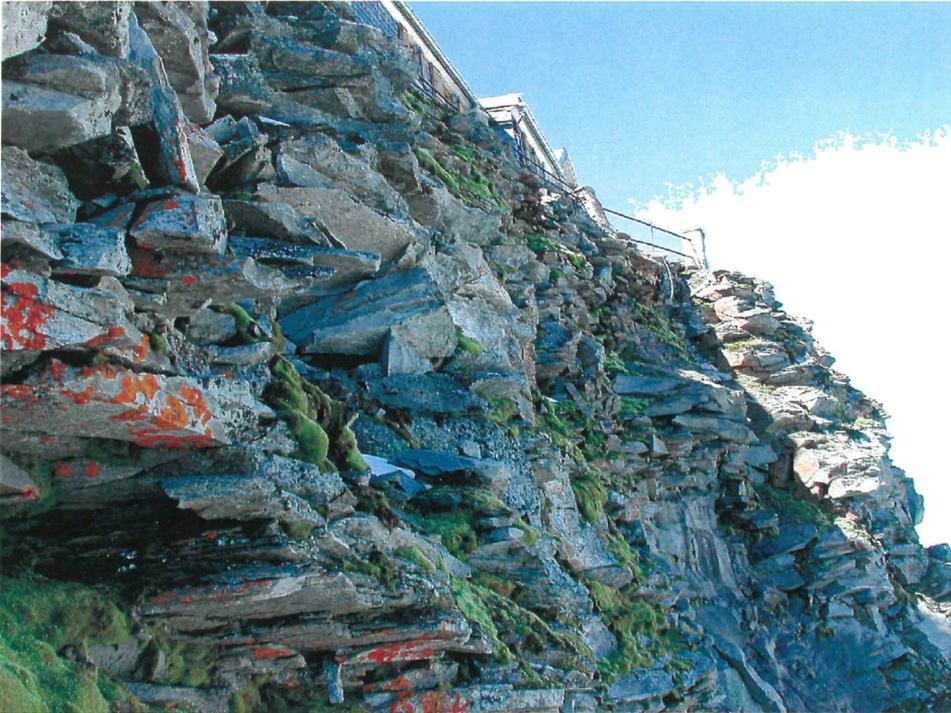
Foto 5: Gipfelaufbau – Zentrale Nordwand: Blick Richtung W auf die „markante Ausbruchsnische“ sowie den oberen Nordwestpfeiler

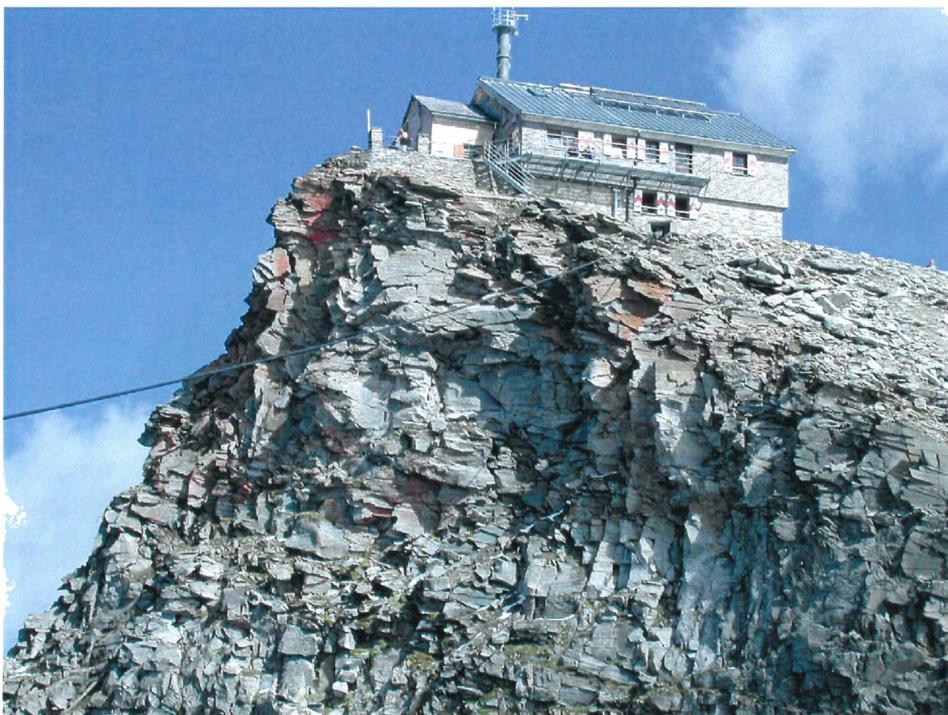
Die Nordwestwand des Gipfelaufbaues des Hohen Sonnblicks wird durch den Nordwestpfeiler sowie die West- bis Südwestkante begrenzt. Die Wand bricht 15 bis 25 m senkrecht ab, anschließend wird ein zwischen 45 und 70° geneigter Wandvorbau erreicht. Dieser bricht nach weiteren 10 bis 20 m senkrecht zur Kleinen Pilatusrinne ab und zeigt parallel der gegen NW einfallenden Hauptkluftschar Spalten mit Öffnungsweiten von mehreren Dezimetern bis 1,5 Metern und mehrfache Ausbruchsnischen von Großkluftkörpern. Die Wandflucht folgt dominant der gegen NW einfallenden Kluftschar K 3; im Verschnitt mit Trennflächen der Kluftscharen K 1 und K 2 sowie lokal streuenden, flach einfallenden Diskontinuitätsflächen werden zahlreiche plattig - schuppige bis quadrig - kubische Kluftkörper generiert. Durch Ausbrüche im Liegenden von kompetenten Blöcken entlang der Schieferungsflächen wurden mehrfach kleinere sowie ein zentraler Überhang modelliert. Weitere Ausbrüche von Kluftkörpern der bereits zu beobachtenden Kubaturen werden aus allen Wandabschnitten, insbesondere aber aus dem Bereich der Abbruchkante sowie aus den Überhangdächern erwartet.

Foto 7: Gipfelaufbau – Nordwestpfeiler-Nordwestwand: Ansicht des oberen Pfeilers (mit intensiver Aufblockung) sowie der oberen Nordwestwand mit markantem Großausbruch (in Bildmitte) nach Kluftschar K 3, Dachbildung durch Schieferung
