AUSNAHMEZUSTAND AM SONNBLICK – DER 20 kV-SCHADEN PRÄGT DAS JAHR 2014

Bernhard Niedermoser
Zentralanstalt für Meteorologie und Geodynamik (ZAMG)

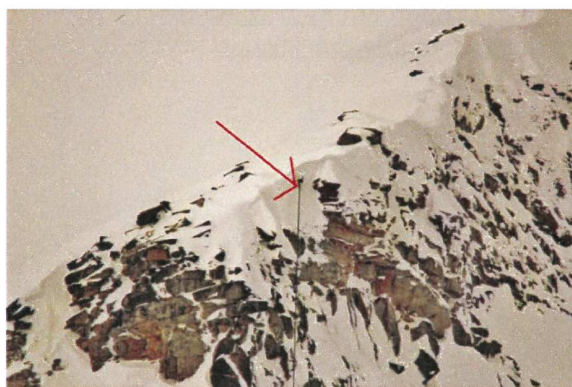
Abbildung 1 und 2: Exponierte Schadstelle nahe dem Goldzechkopf in 3000 m Seehöhe (links und rechts oben). Copyright: Daxbacher N./ZAMG

Die Schadstelle befand sich zwischen Pilatusscharte und Goldzeckkopf in 3000m Seehöhe, unmittelbar am steilen Nordabbruch. Das Hauptproblem bestand aber darin, ob es überhaupt möglich ist, ein 35 Jahre altes Kabel dieser Bauart, das zudem noch unter Zug steht, zu flicken. Schlussendlich ist es mit der notwendigen Vorlaufzeit der APG gelungen den Schaden provisorisch zu beheben und Anfang Juli wieder Strom fließen zu lassen.

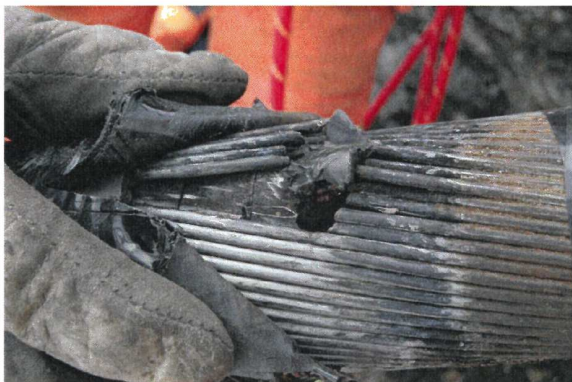
Abbildung 3: Der Schaden am 20 kV-Kabel – vermutlich kam es durch permanente Drehbewegung über 35 Jahre hinweg im Kabel zu einem Kurzschluss (rechts unten). Copyright: Daringer/EUROPTEN
