## Vajont

### Geologische Betrachtungen zur Felsgleitung in den Stausee

Von ERNST H. WEISS (Klagenfurt)

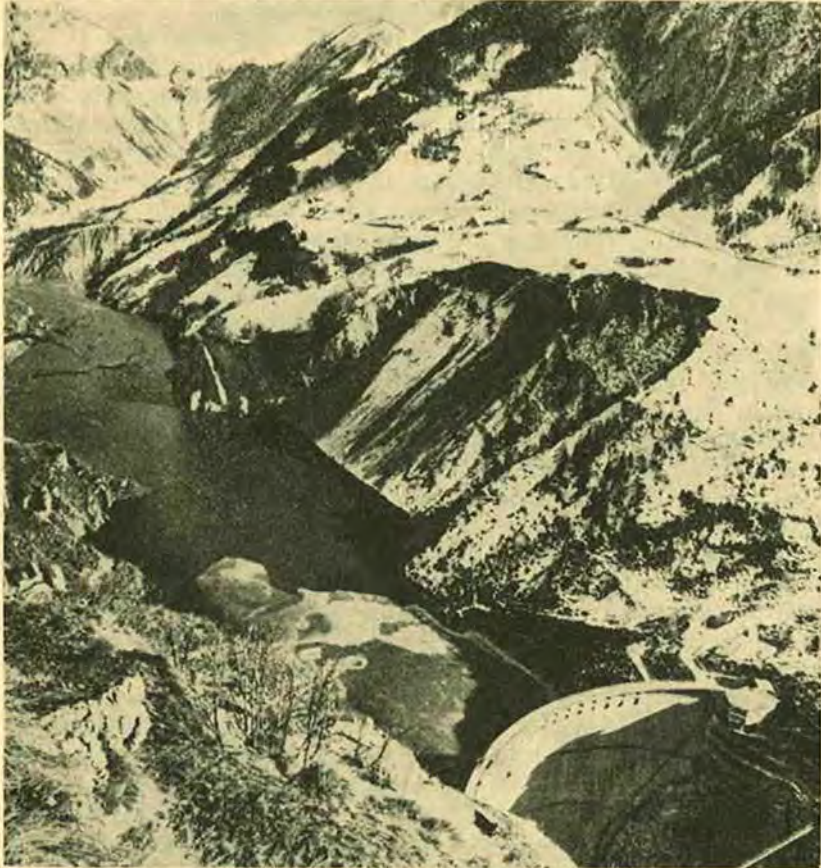
Abb. 3: *Blick auf die Monte Toc-Seite mit der glazial überprägten Ver-  
ebnung, auf der die Almen von Pian di Toc liegen. Diese For-  
mgebung wird auf einen alten Talzusub zurückgeführt.  
Die Aufnahme zeigt die Situation nach dem Rutsch von 1960.  
(Nach G. SCHNITZER 1964.)*

Die Deutung der Flanke wurde dadurch erschwert, daß der größte Flächenanteil gegen die Steilhänge des Monte Toc von Moränen und Schuttmassen überdeckt war. Das Ausmaß dieser Lockermassenaufgabe kam erst anlässlich des ersten Rutsches im Spätherbst 1960 zutage (Abb. 3 und 9).

In G. SCHNITTERS Arbeit war eine Aufnahme über die Monte Toc-Nordseite mit der alten Sackungsmasse abgebildet, die ich hier als instruktiven Vergleich wiedergebe (Abb. 3).

Lage der pleistozänen Terrassen- flur auf der Monte Toc-Seite (Abb. 3) zwischen	780 und 820 m Sh.
Lage des Nackensees	750 bis 760 m Sh.

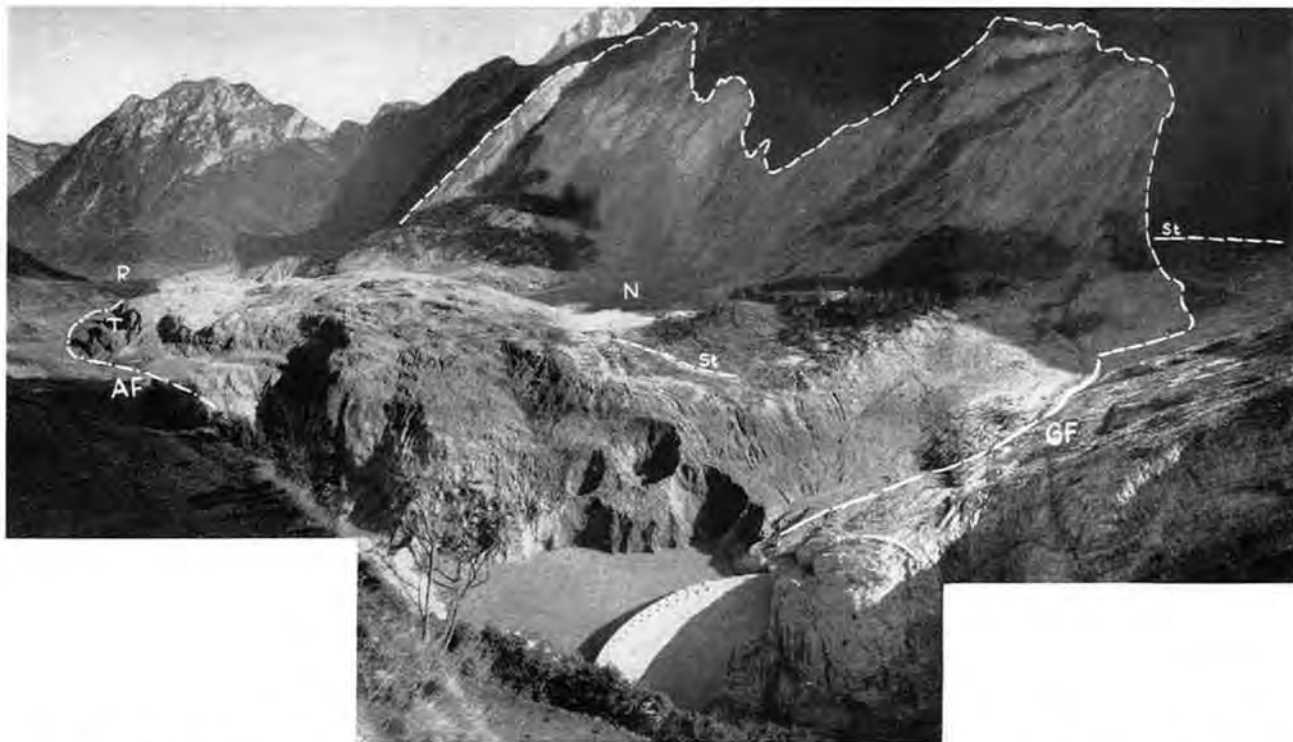
Abb. 4: Gesamtansicht der Felsgleitmasse des Monte Toc. 600 bis 700 Mill.  $m^3$  wurden bewegt, wovon 250 Mill.  $m^3$  den früheren Stauraum bedecken. Markiert sind die zwei Abrißschalen, die Gleitfläche über der Mauer (GF), der Nackensee (N), die Aufschiebungsfront (AF) mit dem „Schluchtturm“ (T) und der Reststausee (R). Im Vordergrund die beschädigte Semenzmauer, der kleine Restwassersee und die Einsturztrichter. Man beachte ferner den Verstellungsbetrag an der abgerissenen Straße (St).

Eindrucksvoll und schaurig war das Bild bei meiner ersten Begehung am 12. Oktober 1963 (siehe Abb. 4). Zwei riesige Abrißschalen am Monte Toc taten sich auf (Abb. 5). Die Gleitflächen im Doggerkalk waren wellig poliert, im Westteil lagen noch Lockermassen, die in der Zwischenzeit abrutschten, auf; ebenso hat sich auch die ehemalige Abrißkante höher verlegt. Die Gleitflächen haben eine Neigung zwischen 35 und 45°. Im Osten wurde eine über 100 m hohe steil W-fallende NS-Verwerferfläche sichtbar, die den Gleitabriß begrenzte und entlastete. Wäre sie nicht aktiviert worden, hätte die Gleitung vielleicht noch weiter nach Osten gegriffen. Im Mittelteil fielen die beiden Abrißschalen mit dem Bachlauf, der hoch oben am Monte Toc wurzelt, zusammen. Im Westen ging die mittelsteil N-fallende Fläche in eine flach ENE-fallende über. So ging die eigentliche Gleitung knapp hinter der Mauer vorbei. Der Zwischenraum füllte sich wohl mit erdigem, schlammigem Material und ließ einen Restsee von 25 bis 50 m Tiefe bei einer

Abrißkante am Monte Toc, östlicher Teil (Abb. 4 und 5)	1300 bis 1400 m Sh. ansteigend
--	--------------------------------

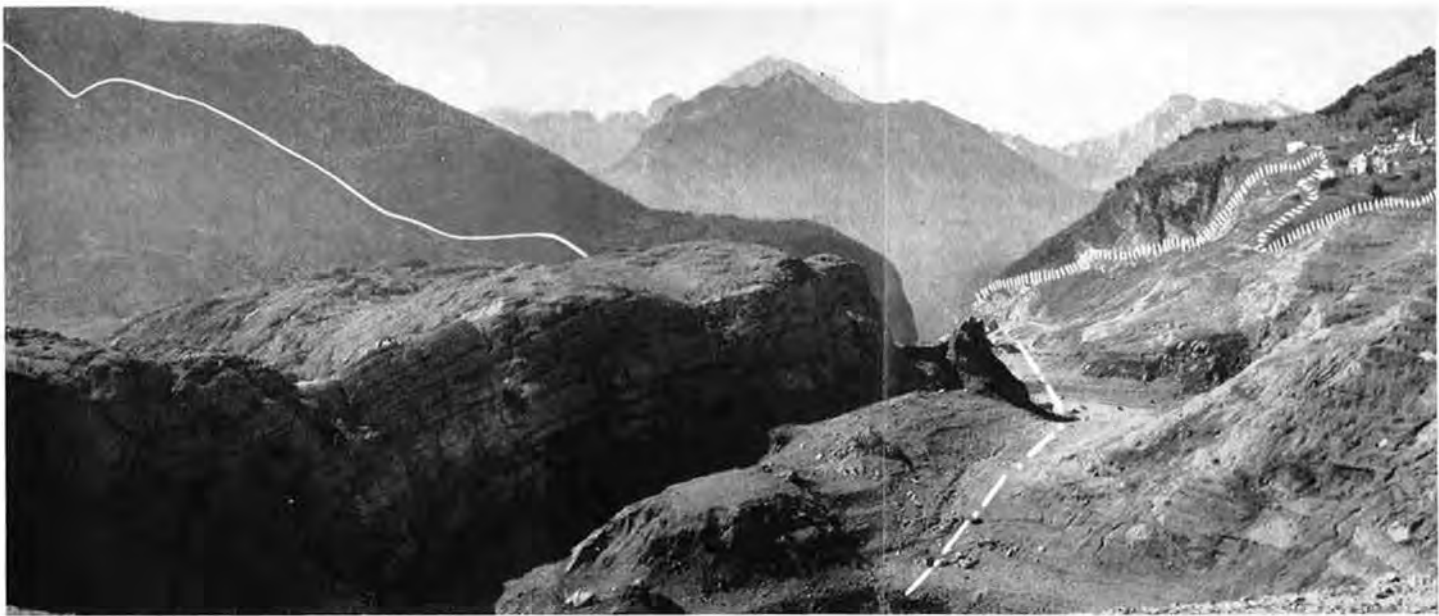
Abb. 8: Die Stirnfront der Gleitmassen. Die Aufgleitung auf den Gegenhang vollzog sich in der Linie der mit Schlucklöchern erfüllten Ausflußrinne. An der Aufschiebungsfront steht der „Schluchtturm“, rechts dahinter gegen Casso ist die Schwallgrenze, auf der linken Bildseite die Abrisflinie des westlichen Abschnittes angedeutet.

Der direkte Schwall vor der Gleitfront erreichte noch Casso (Abb. 8 und 9), riß vor und nach Erto (besonders S. Martino) unzählige Häuser weg und tötete viele Menschen. Die Bewohner auf der Monte Toc-Seite wurden Tage zuvor evakuiert. Der auslaufende Schwall gegen die Stauwurzel riß die Uferböschungen auf, zerstörte noch Straßen und hob eine elegante Brücke im rückwärtigen Vajonttal aus ihren Fundamenten. Die Wassermassen aber, die über die Mauer in einem hufeisenförmigen Querschnitt fegten (Abb. 10),

Frühere Lage der Spitze des „Schluchtturmes“ an der süd- lichen Schluchtwand	690 m Sh.
Heutige Lage des „Schluchttur- mes“ (Abb. 8 und 10)	830 m Sh.

Schwallhöhe am Gegenhang bei Casso (Abb. 8)	972 m Sh. = 247 m höher als Mauerkrone
--	---

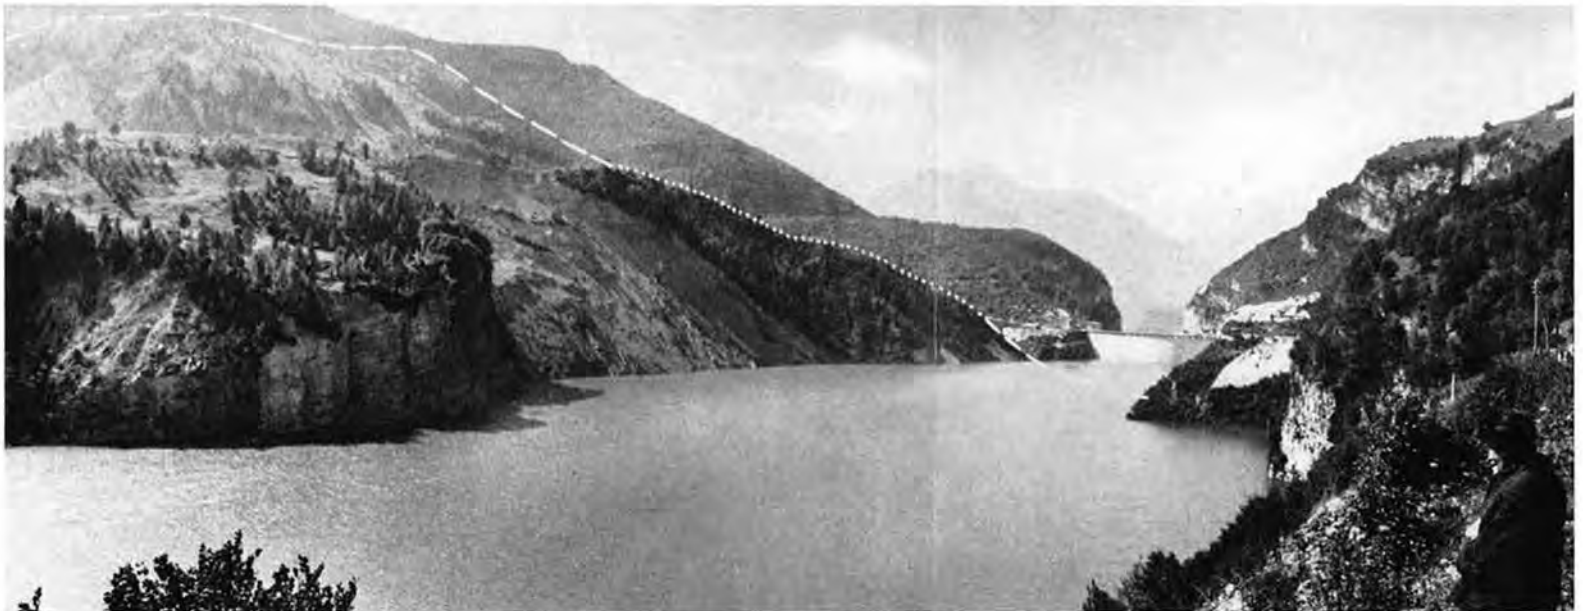
Abb. 9: Als Vergleich zu Abb. 8 — der Monte Toc-Nordhang vor der Gleitung. Standpunkt 1 km östlich der Sperre bei Stauhöhe ca. 695 m. Im Hintergrund ist die westliche Abrisflinie skizziert. Man vergleiche die linke Schulter südlich der Sperre in Abb. 10. Die linke Felsbarriere zeigt Ablösungen von Felspfeilern, anschließend der Rutsch des Jahres 1960.

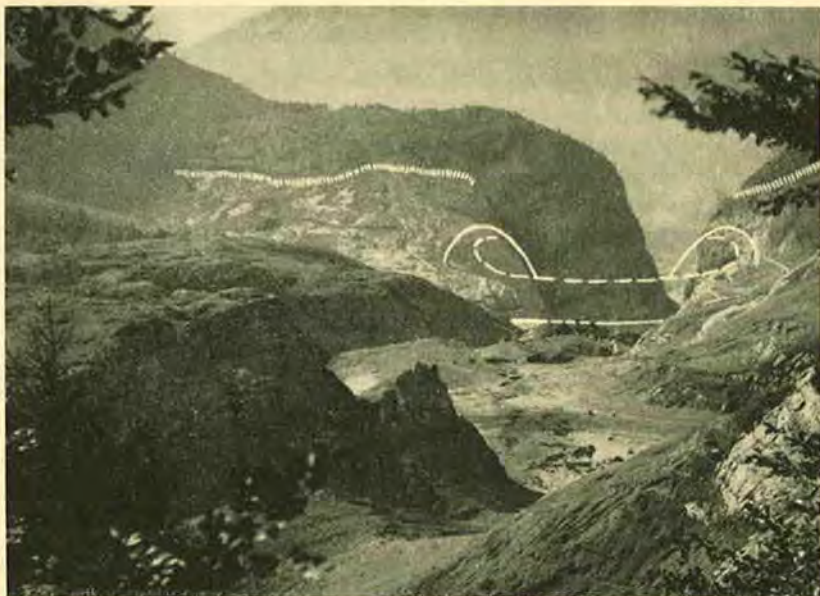
Abb. 10: Die Felsmassen im Stausee. Hinter der Mauer türmt sich felsiges, schuttiges und erdiges Material. Im Vordergrund die Stirnfront mit dem „Schluchtturm“ und die Aufschiebungsfront, die ident mit der Abflußrinne ist. Links der Mauer die 120 m hoch hinaufreichende Schwallgrenze und tiefer die hufeisenförmige Überlauflinie.

Grenze der Zerstörung am linken Rücken über Mauerkrone (Abb. 10)	845 m Sh. = 120 m höher als Mauerkrone
---	---

Höchster, vermuteter Überlauf in 200 bis 300 m Breite über Mauer (Abb. 10)	800 m Sh. = 75 m über Mauerkrone
--	-------------------------------------
