Bautechnische Studien

Laibacher Erdbebens.

Vortrag

Adalb. G. Stradal

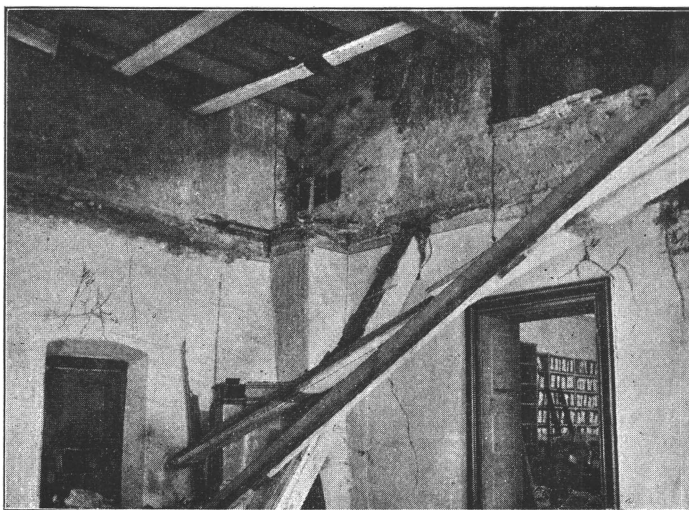
Fig. 7. Durch einen Kaminsturz durchgeschlagene Decke (Wohnzimmer im Fürstenhofe).

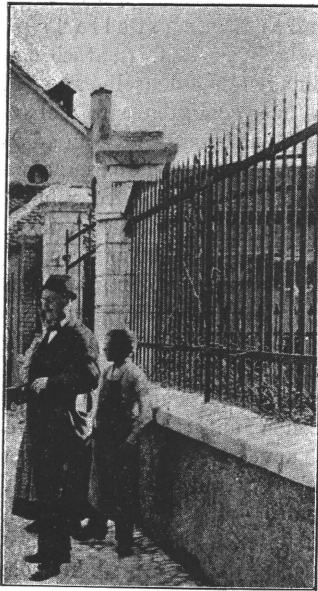
Fig. 8. Verdrehungen und Verrückungen bei einem Thorpfeiler (Bahnhofstraße)
