# DIE STRASSE VON HEUTE

# Behebung einer Rutschung an der Serpentinestraße zum Kobenzl in Wien.

Vortrag, gehalten am 20. März 1928 in der Vollversammlung des Österr. Ingenieur- und Architekten-Vereines von Stadtbauinspektor  
Ing. Dr. **Rudolf Tillmann.**

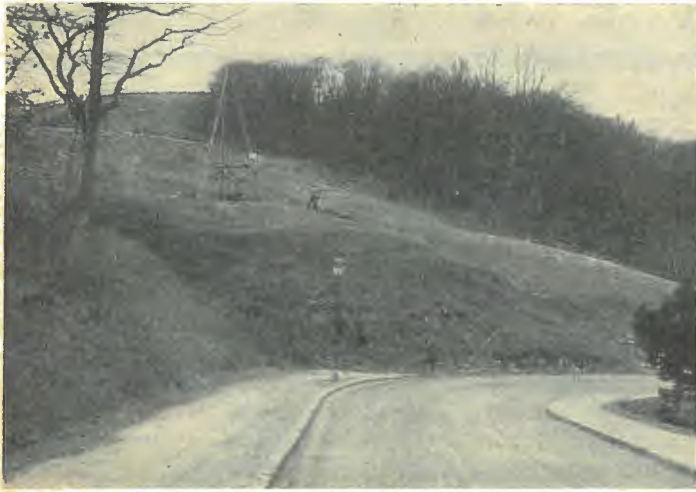
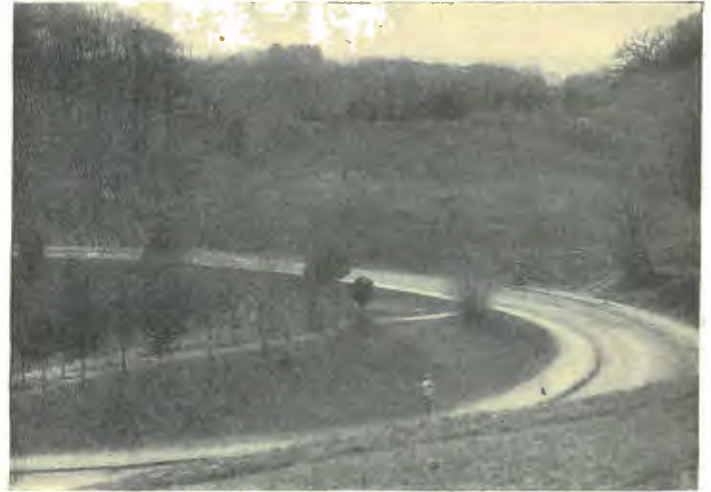
Abb. 2.

Abb. 2 und 3 lassen die Bohrtürme erkennen.

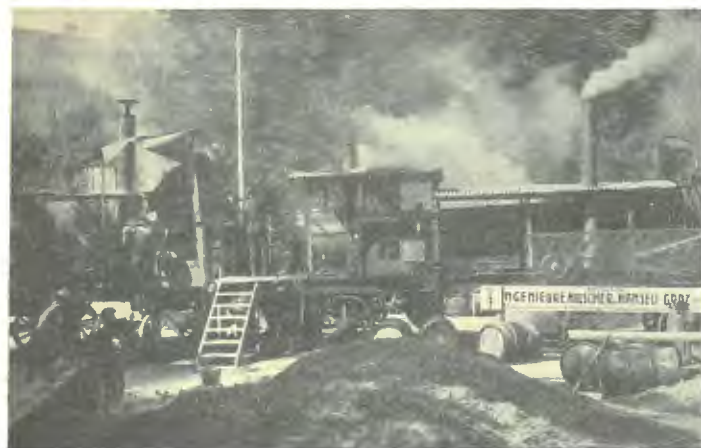
Abb. 2. Fahrbare Asphaltaufbereitungsanlage im Betriebe am Opernring.

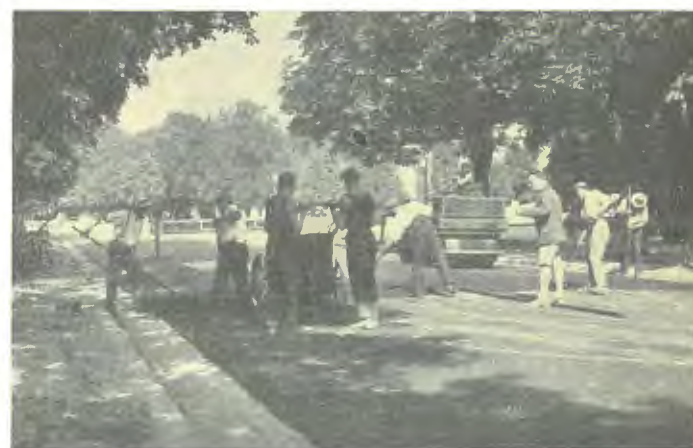
Abb. 3. Aufbringen der Walzasphaltschichte auf vorbereitetem Makadamuntergrund.

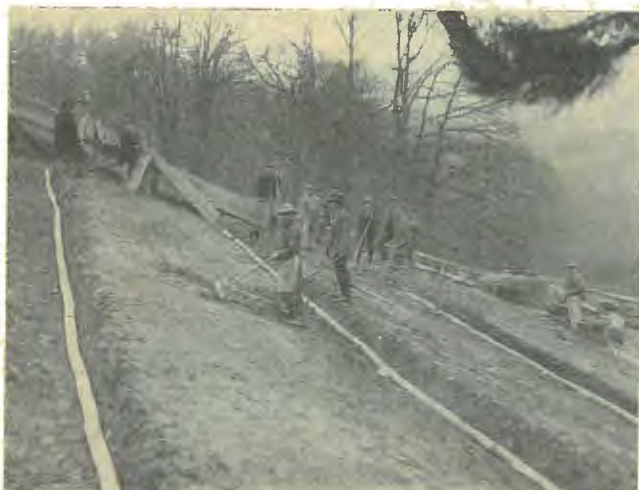
Abb. 11.

Zum Zwecke der Verlegung dieser Drainage wurden auf der geregelten Hangfläche 4 m breite, sich abwärts abdachende und den Saugern parallel laufende Stufen von 30 cm unterer Tiefe ausgegraben. Die Flächen dieser Stufen wurden festgestampft, in die Ecklinien derselben die Sauger eingelegt und dann eine Lage von sandfreiem, 3 cm  $\Phi$ -Rundkies aufgebracht (Abb. 11).

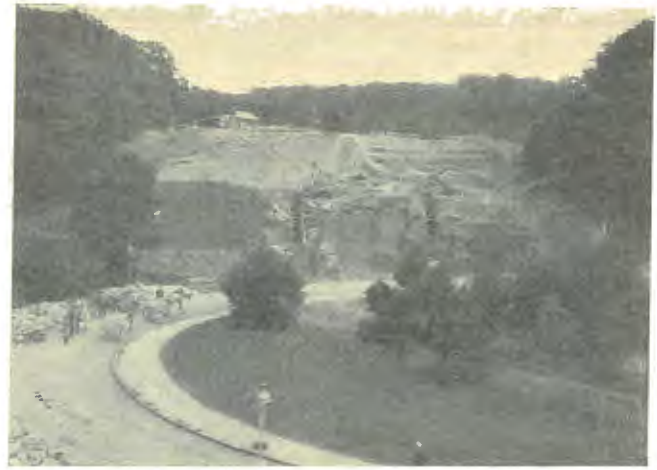
Abb. 9.

Abb. 9 zeigt die Vorderansicht der Rutschung während der Herstellung der Schlitz im Hang. Der energische Eingriff in den labilen Gleitkörper führte am oberen Rande desselben zur Bildung weit klaffender Bodenrisse und starker Durchbiegungen der Pöhlzölzer. Der Boden kam aber, je weiter der Ausbau der Schlitz fortschritt, immer mehr zur Ruhe. Nach Maßgabe der Ausschlichtung der Schlitz mußte die Pöhlzung naturgemäß aus denselben entfernt werden. Zuweilen war springquellenartige Entleerung abgeschlossener Wasserräume bemerkbar.

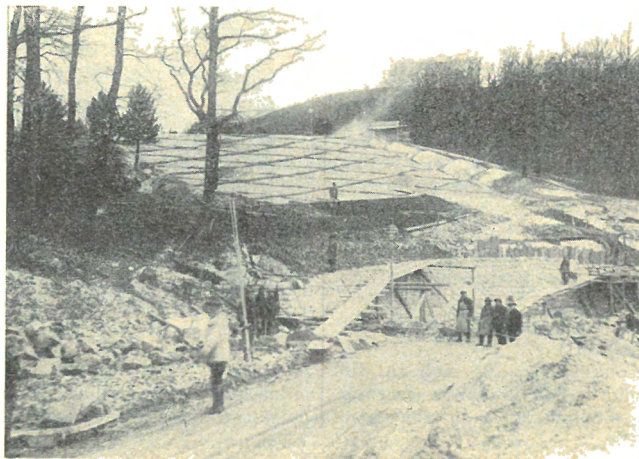
Abb. 12.

Dieser Schotter und der darüber anzudeckende Humus wurde sodann durch einen Kassettenflechtzaun (Abb. 12), der so angelegt wurde, daß die Saugdrains möglichst wenig gestört werden konnten, vor Abrutschen gesichert.

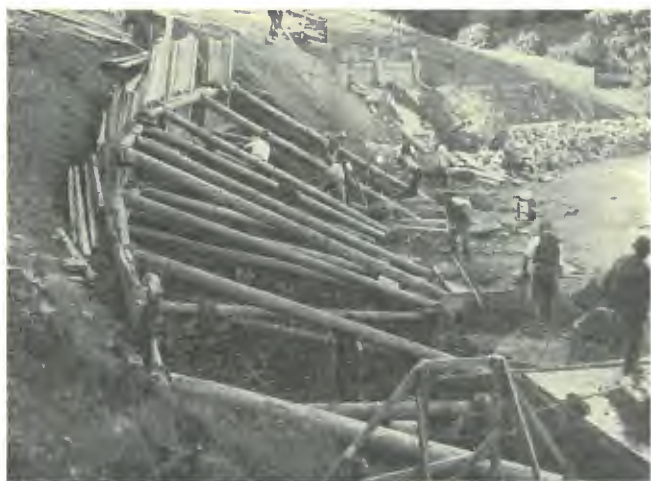
Abb. 17.

Abb. 17 zeigt den Aushub der im Mittel  $2.5 \text{ m}$  tiefen Fundamentgrube für die Mauer mit schwerer Wandpöhlung, die im Laufe der Arbeitszeit zum Teil mehrmals verstärkt werden mußte. Die Fundamentsohle der Mauer wurde mit dem Önorm-Bodenprüfer, welcher für homogenes, feinporiges Material sehr empfohlen werden kann, an 23 Stellen abgetastet. In mehreren Teilstrecken mußte erheblich tiefer gegangen werden, als ursprünglich geplant war, um die erforderliche Tragfähigkeit des Bodens zu erreichen. Der Länge nach wurde eine Unterteilung der Mauer in durchschnittlich

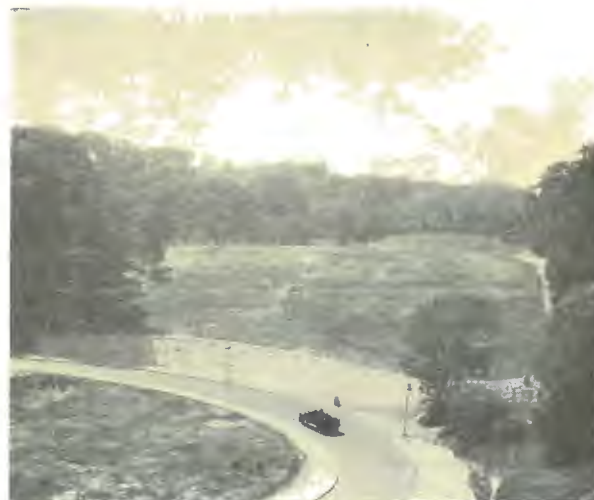
Abb. 18.

Die Abb. 18 und 19 geben Seiten-, bzw. Vorderansicht des sanierten Rutschhangs mit der Futtermauer wieder.
