Über
die Katastrophe von Br \ddot{u} x.

Von
Franz Toula.

Vortrag, gehalten den 6. November 1895.

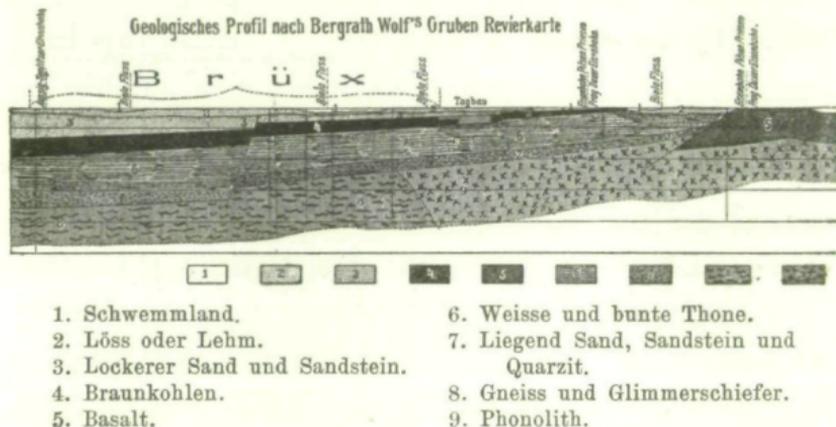
Fig. 1.

Die Ausfüllung dieser ausgedehnten Erdsenkung, die während der älteren Tertiärzeit entstand, bilden der untere Braunkohlensandstein und die unteren Braunkohlenthone, welchen auch die vorbasaltischen Braunkohlen angehören. Darüber liegt die große Flötmassse der nachbasaltischen Braunkohle, welche bei Bilin, Dux und Brüx abgebaut wird (Fig. 1).

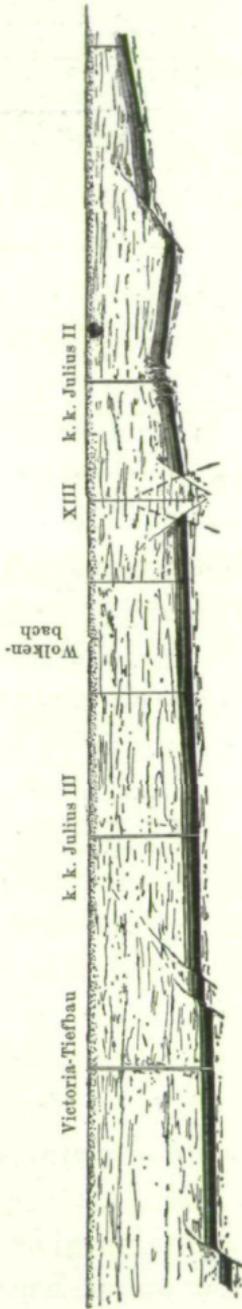
Fig. 2.

Nord-Süd - Profil.

Die Profile lassen uns mit einem Blicke erkennen (Fig. 2 und 3), dass das Flötz nicht gleichmäßig von Süd nach Nord absinkt, sondern im Norden und Süden, durch Verwürfe gestört, treppenförmig abgestuft ist. Eine schräge Kluft von größerer Sprunghöhe, d. h. größerem verticalen Abstand der beiden aus dem Zusammenhange gebrachten Flötzpartieen fällt besonders auf. Im Julius II ergab sich eine starke Zerklüftung; in den Klüften findet sich feinerriehene Kohle („Rußklüfte“). In der mittleren Region liegt das Flötz weithin ungestört und bei leichter Neigung gegen Nord gleichmäßig gelagert. In der Gegend des Julius II scheint eine Zusammenschiebung eine Art flaches Gewölbe gebildet zu haben, das in der Gewölbehöhe, in den „Rußklüften“ geborsten ist. Eine merkwürdige Stelle liegt im Norden von Julius II. Hier traf eine Bohrung das Kohlenflötz gar nicht an, und dasselbe Verhalten ist weithin gegen Westen wiederholt ähnlich so gefunden worden; hier ist es offenbar durch Verwürfe in noch viel grössere Tiefe gesunken. Ähnlich so mag es auch an der oben angeführten Stelle in der Gegend im Nordosten von Brüx unweit des „Venus-

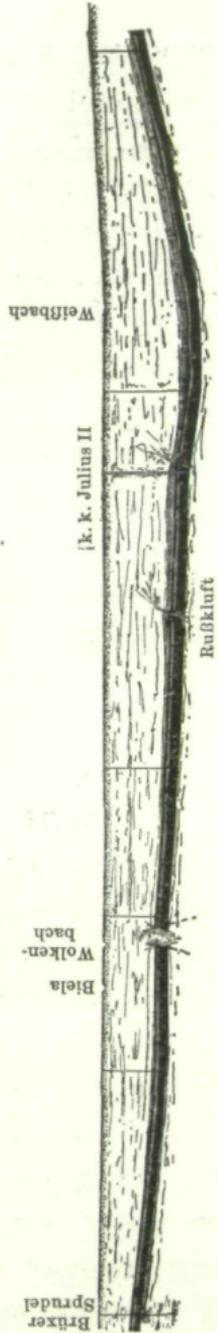
Fig. 3.

West-Ost - Profil.

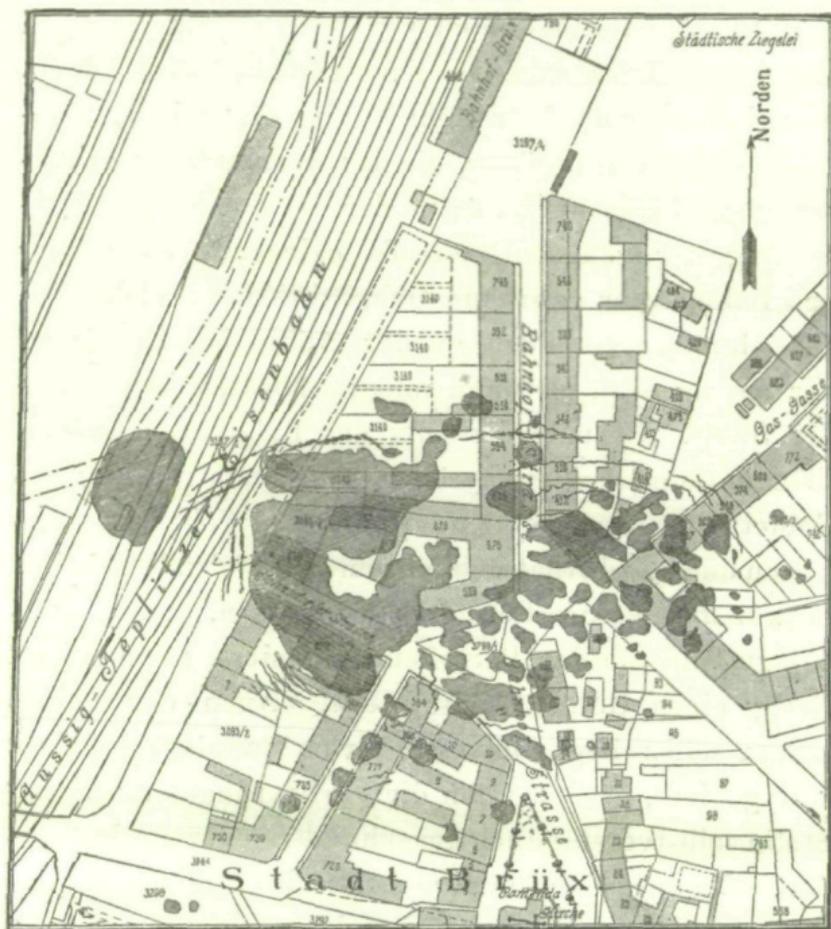
Fig. 4.

Die Rußklüfte wurden ihrer Feuergefährlichkeit wegen in den ärarischen Gruben vielfach abgemauert. Diese Feuergefährlichkeit ist in der feinpulverigen Beschaffenheit der Kohle an diesen Störungsstellen mit begründet, hier entwickeln sich auch die so gefährlichen, weil unathembaren „Schwellgase“. Solche Sprünge verlaufen auch westlich von Brüx, wo schon der unermüdlich fleißige verewigte Heinrich Wolf auf seinem großen Kartenwerke des östlichen Braunkohlengebietes gegen den „Annaschacht“ hin drei solche Sprünge oder Verwerfungen eingezeichnet hat. Bis an die Brüx zunächst gelegene „Hauptverwerfung“ scheint hier die Schwimmsandlage zu reichen, während man sie hinter derselben bei Bohrungen nicht gefunden hat. Eine der Bohrungen, welche keinen Schwimmsand angetroffen hat, liegt aber auch sehr nahe gegen Brüx, in dem, später durch Tausch aufgegebenen Reservatfelde, ganz nahe an der Stelle, wo sich ein gewaltiges trichterförmiges Einsturzloch, eine „Pinge“ gebildet hat, unmittelbar neben der Johnsdorferstraße,

und zwar nur wenige Schritte von der Straße entfernt.

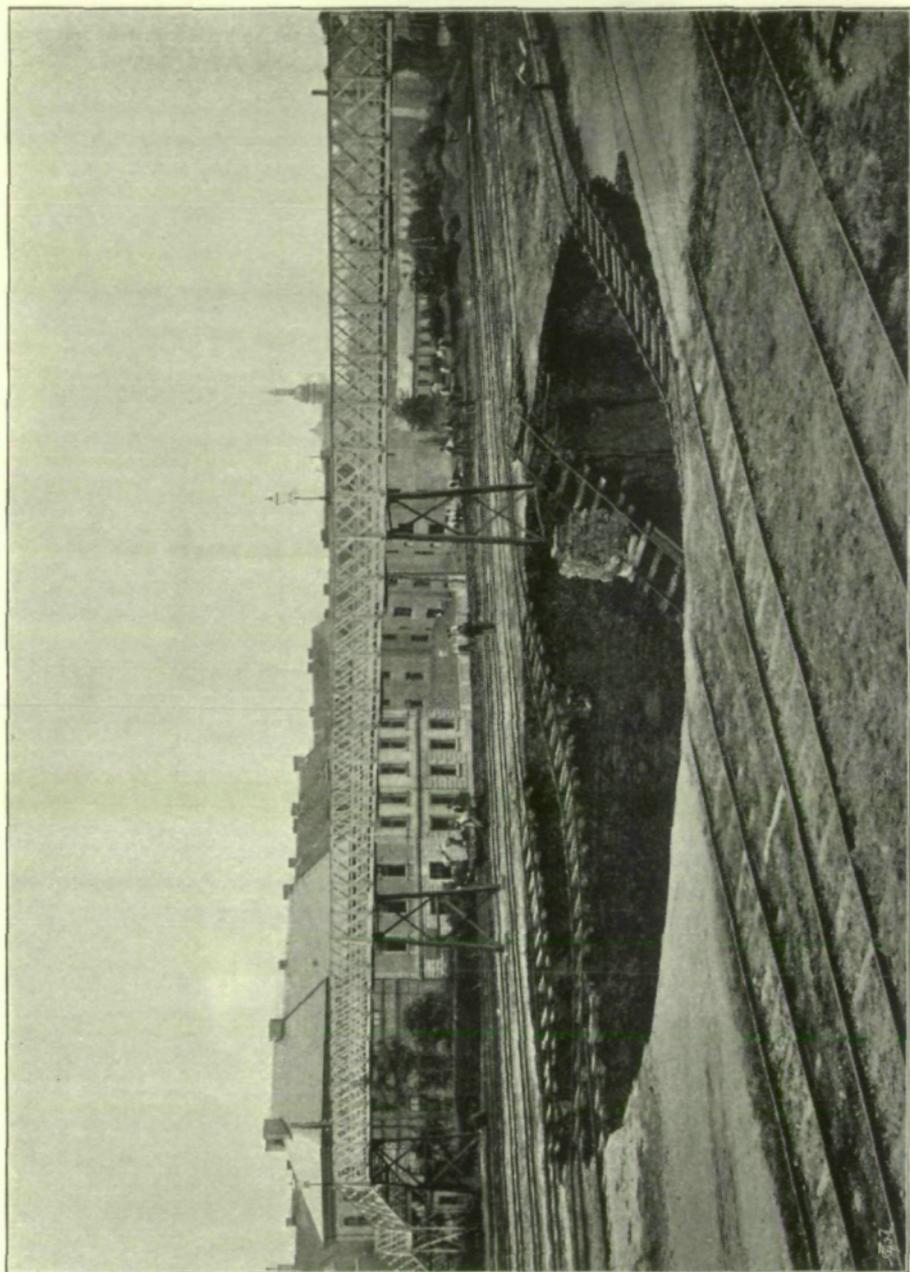
Fig. 5. Pingge am Bahnkörper. (Nach einer Aufnahme von K. Pietzner.)

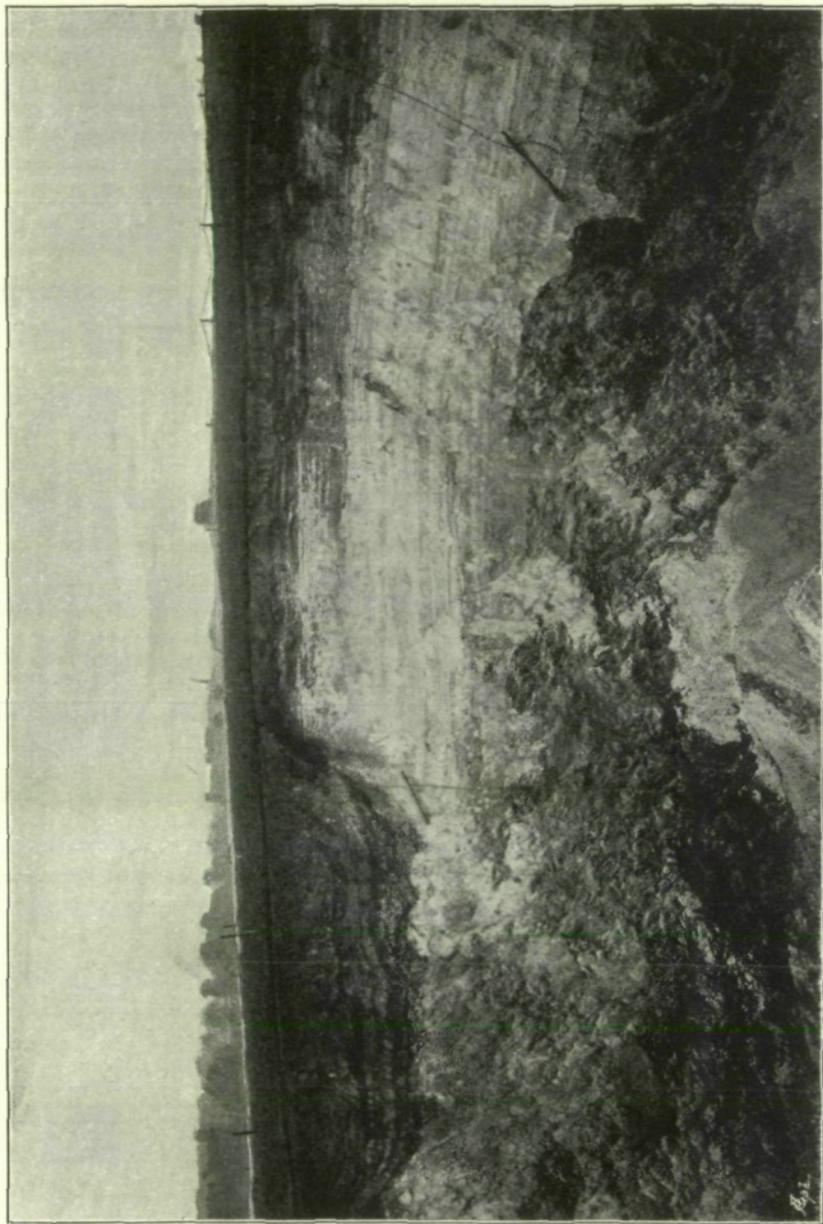
aufnahm (Fig. 6). Der Durchmesser dieser Pinge wurde auf 25 *m*, ihre Tiefe auf 14—16 *m* geschätzt, was einem Raume von ungefähr 7000 *m*³ entsprechen würde.

Fig. 6. Einsturz an der Straße nach Johnsdorf. Im Hintergrunde die Esse des Annaschachtes.

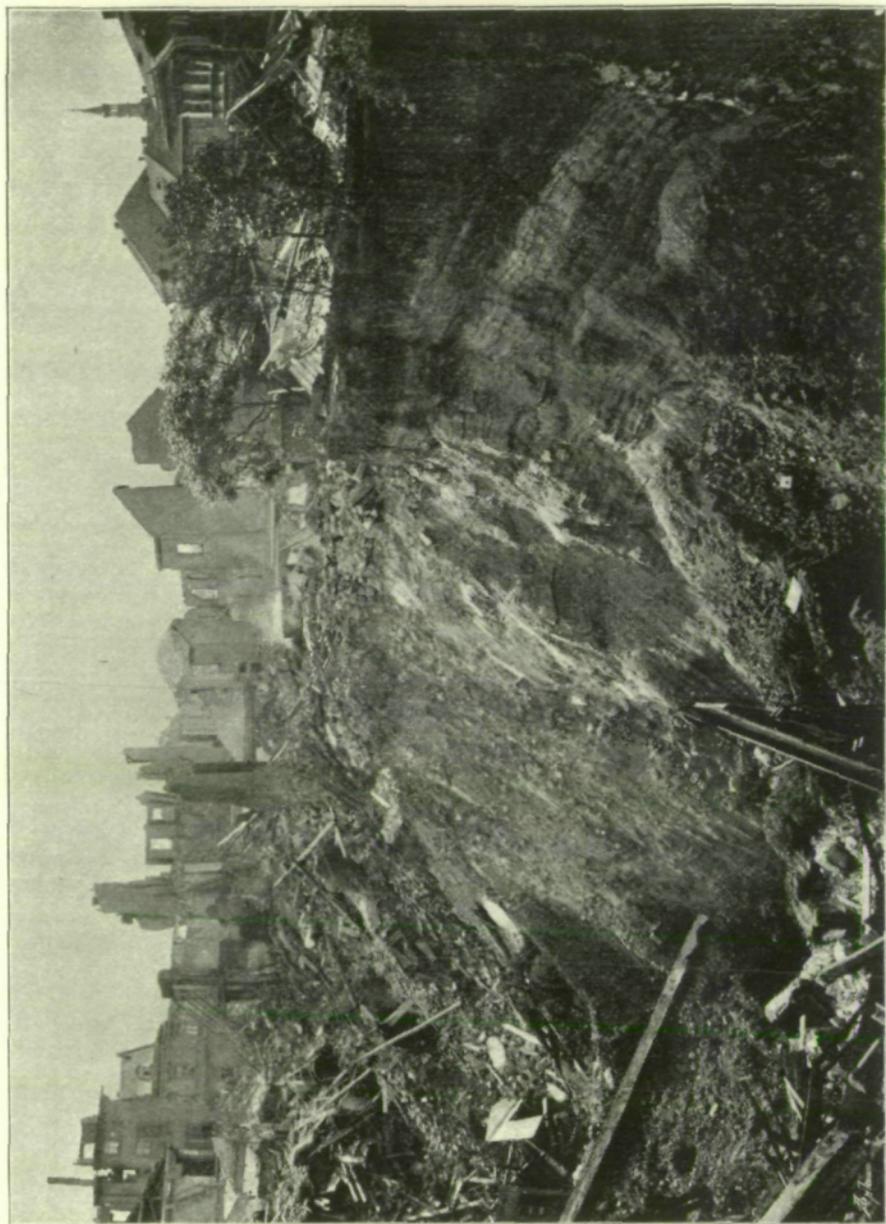
Fig. 7. Große nördliche Hauptpinge. Nach Osten schauend. Im Hintergrunde der „Spitzberg“ (Phonolith). (Nach einer Aufnahme von K. Pietzner.)

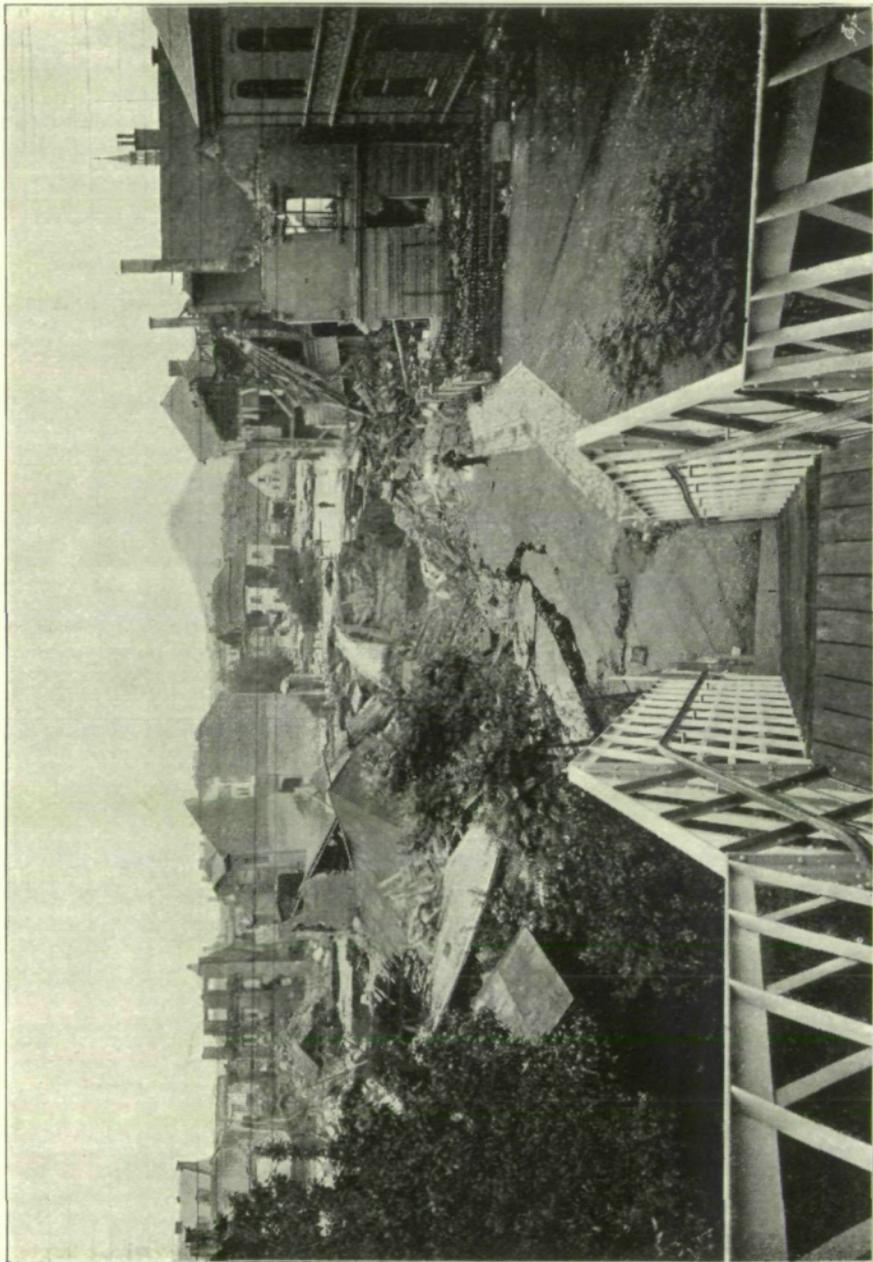
Fig. 8. Blick von der Gehgitterbrücke auf die Johnsdorferstraße gegen den „Spitzberg“.
(Südlicher Theil der Doppelpinge.) (Nach einer Aufnahme von K. Pietzner.)

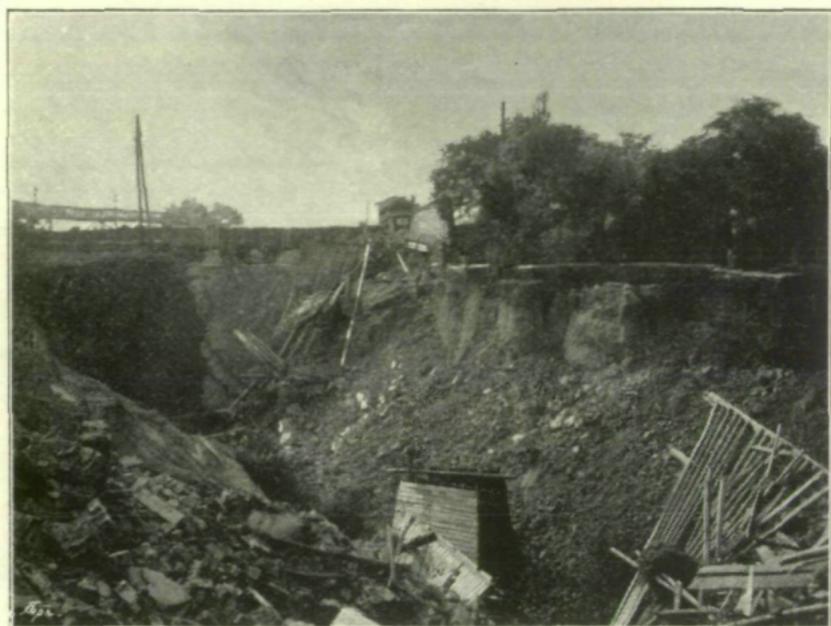
Vom Bahnkörper setzen sich nun die Einsturzlöcher ostwärts fort. Es folgt zunächst eine ungeheure Pinge, die, beim Wächterhause beginnend (man vgl. Fig. 9 auf Taf. V), sich einerseits bis in die Gärten der Häuser der Bahnhofstraße erstreckt, während sie andererseits bis an die Johnsdorferstraße reicht. Es ist eigentlich eine Doppelpinge; man erkennt, beim zusammengebrochenen Wächterhause stehend, recht gut eine gleichfalls gegen Osten verlaufende, stehengebliebene Erdzunge, an deren Hängen man ganz deutlich die Schichtenfolge der Lettenbänke beobachten kann (Fig. 7), und auch weiterhin überblickt man Bruchstücke der Oberfläche: Wegstrecken, gepflasterte Hofräume in verhältnismäßig nur wenig gestörter Lage (Fig. 8). Die Länge dieser beiden im Umriss unregelmäßig gestalteten Einstürze dürfte über 90 *m* betragen und die größte Breite beider zusammen wohl über 60 *m*.

Fig. 9. Große nördliche Hauptpinge beim Bahnwächter-
hause, nach W. schauend.

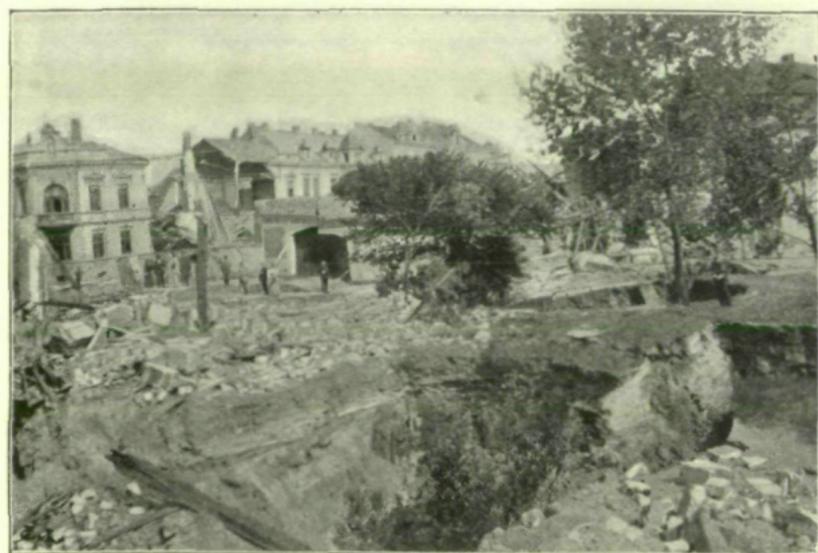
kleinerer bis kleinster Einbrüche (Fig. 10 auf Taf. V), theils rein trichterförmig, theils Schlünde mit bald verticalen Bruchwänden, ja an einigen Stellen sogar Löcher, die sich nach abwärts blasenförmig erweitern. Den kleinen, parkähnlichen Platz an der Einmündungsstelle der Johnsdorfer- in die Bahnhofstraße kann man geradezu als siebartig durchlöchert bezeichnen; es liegt hier Pinge neben Pinge. Dies setzt sich sowohl gegen die Bahnhof- und Gasgasse, als auch in die vereinigte Bahnhof- und Johnsdorferstraße hin fort, wo die Einstürze die ganze Straßenbreite einnehmen und sich der Anblick von Häusern darbietet, deren Façaden zum Theil oder ganz in die Tiefe sanken, sodass man offenen Einblick in die Wohnräume erhielt (Fig. 11 auf Taf. V).

Fig. 10. Die Pingen zwischen der Johnsdorfer-
und Bahnhofstraße.

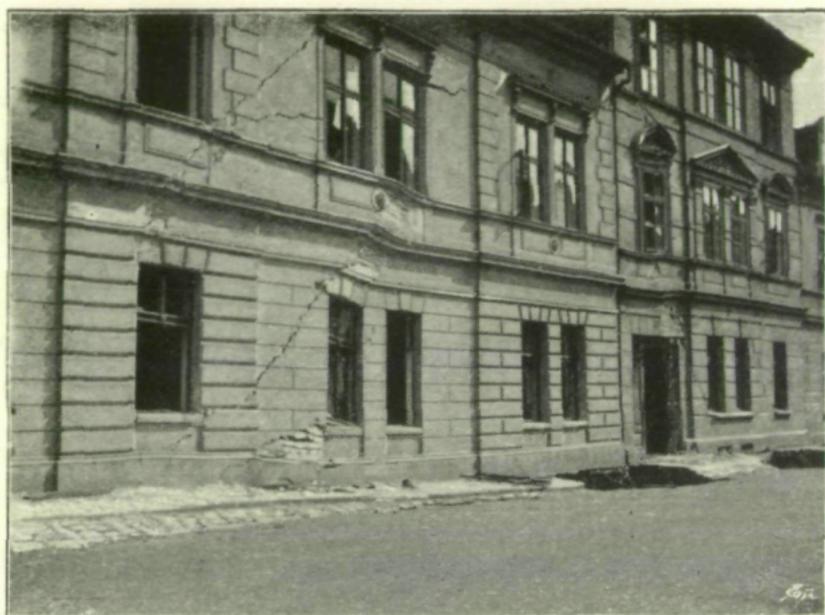
Fig. 11. Südöstlicher Theil der Johnsdorferstraße,
gegen NO. blickend.

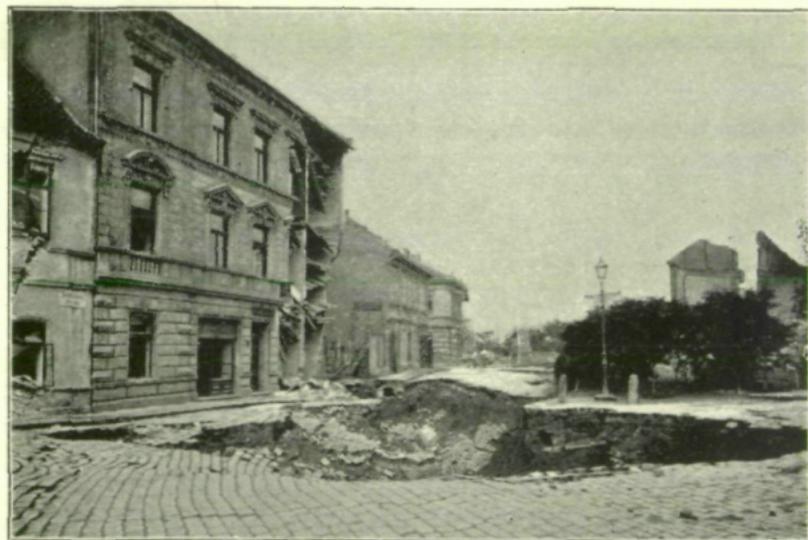
Fig. 12. Die zerstörten Häuser in der Neuen Gasse.
