MASSENBEWEGUNGEN UND IHRE BEDEUTUNG FÜR DEN MENSCHLICHEN LEBENSRAUM IM GEBIRGE

Günther Bunza¹

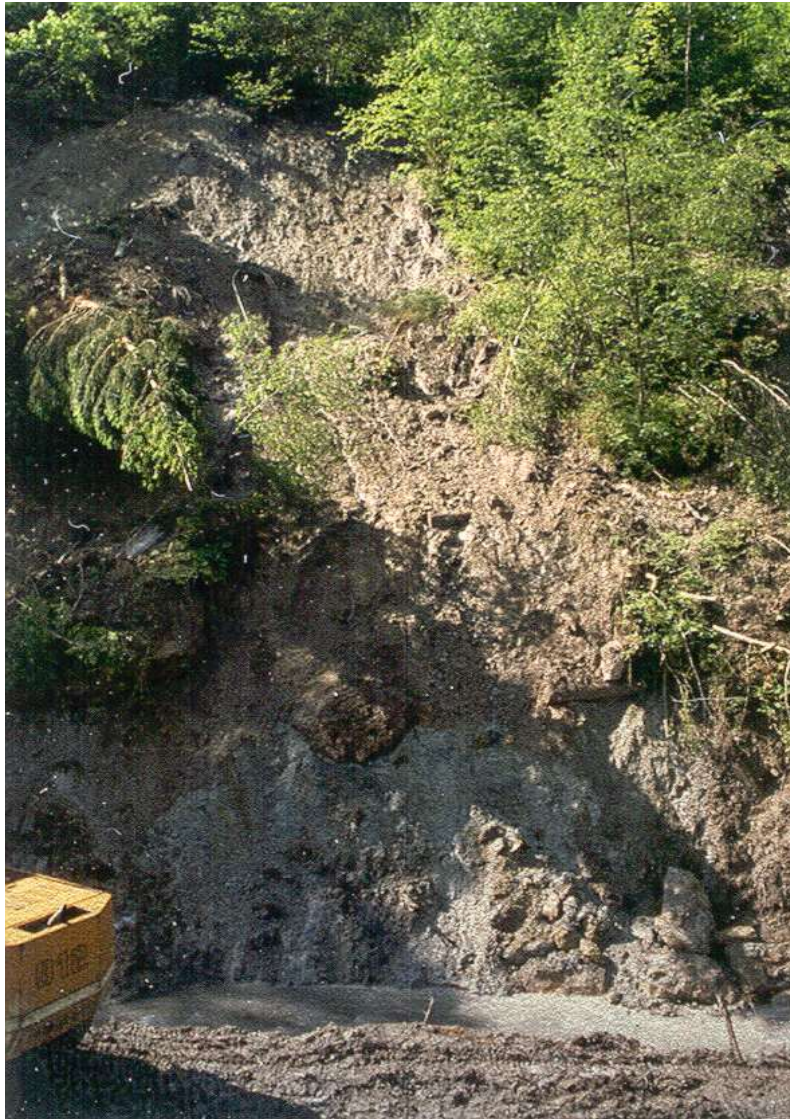
Abb. 3: Die anhaltenden Kriechbewegungen in den Residualtonen des Haselgebirges führen immer wieder zu Verengungen des Bachquerschnitts am Höllgraben.

Nun, da viele Flächen offen liegen und zahlreiche Risse entstanden sind, kann das Niederschlagswasser sehr viel rascher in den Untergrund eindringen. Es führt einerseits zur Plastifizierung der Residualtone und andererseits im darunterliegenden teilweise nur angewitterten oder gar unverwittertem Haselgebirge zu erhöhten Quell- und Umwandlungsdrucke. Dieser Vorgang ist infolge der starken Durchnässung seit November 1998 progressiv. Aufgrund dieser Prozesse treten im Haselgebirge Kriechvorgänge auf und das Material bewegt sich dem Höllgraben als breiig-viskose Masse entgegen (siehe Abb. 3).

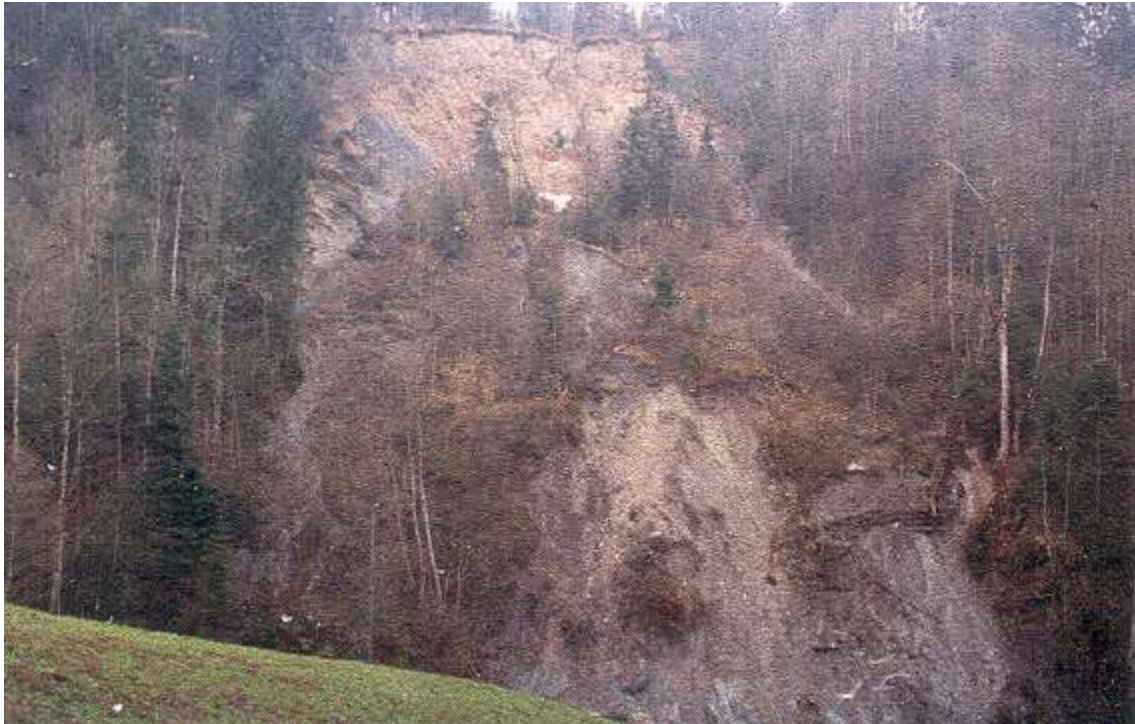
Abb. 4: Die Rutschung im Höllgraben im März 2000. Deutlich sind die Kriechbewegungen im liegenden Haselgebirge und die Felsstürze aus dem hangenden Dolomit zu sehen.

Neueren Datums hingegen sind Ausbauchungen im tektonisch stark zerlegten Dachsteinkalk des Hauptanbruchs, Felsstürze daraus, das Abgleiten im Bruchkessel lagernder Felstürme oder deren Zusammenbruch (siehe Abb. 4). Das Gewicht der auflagernden kalkigen Massen und auch von Blöcken aus Kalken und Sandsteinen des Haselgebirges könnte zusätzlich eine Rolle für die zunehmenden Bewegungen in den Residualtonen spielen. Eine Reaktivierung der Bergzerreibungen kann nicht mehr ausgeschlossen werden. Auch stoßen die Massen unvermindert gegen den Höllgraben vor, wobei mit einer Beschleunigung der Gesamtmasse zu rechnen ist.

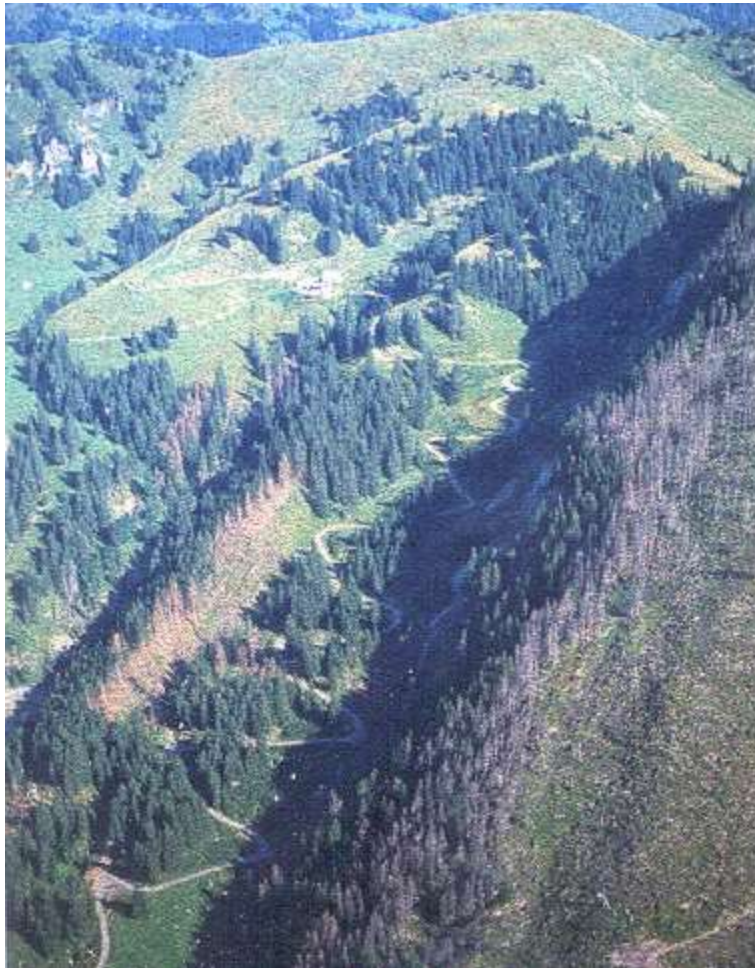
Abb. 6: Am rechten Bildrand tritt der von SW nach NE verlaufende Doppelgrat im Hauptdolomit des Jochschrofen deutlich hervor. Der Schuttstrom liegt im Bereich der Straße zur Hirschalpe.

Nicht zuletzt werden die Massenbewegungen möglicherweise auch durch die Hangtektonik am Jochschrofen beeinflusst. Der Hauptdolomit dieser Erhebung ist durch Bergzerreißungen gekennzeichnet. Dabei verläuft ein Doppelgrat von SW nach NE (siehe Abb. 6), zahlreiche andere Zerreißen, die durch offene Klüfte gekennzeichnet

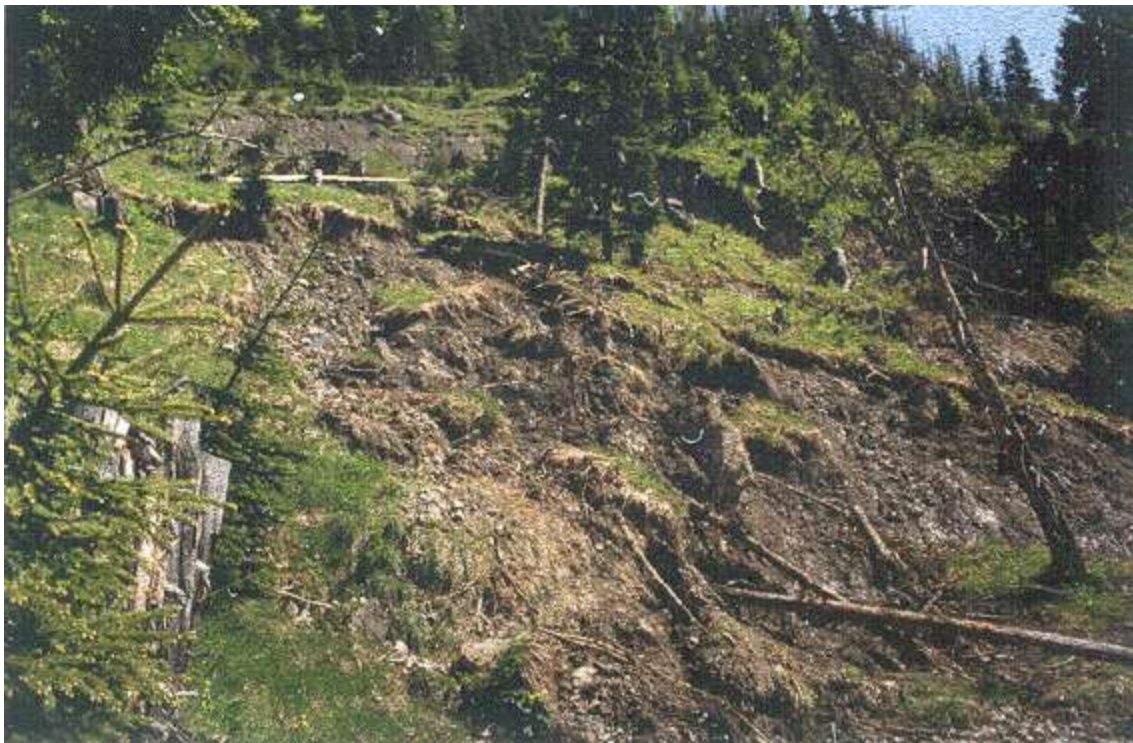
Abb. 7: Die durch die Niederschläge zu Pfingsten 1999 ausgelöste Rutschung am Fuß des Schuttstromes.

Durch die intensiven Niederschläge am 21. und 22. Mai 1999 (Hindelang – 238 mm/24 h) wurde im unteren Teil des „Schuttstromes Hirschbach“ eine Rutschung ausgelöst (siehe Abb. 7). Sie nimmt ca. 2 ha ein, ihr Volumen beträgt bei einer durchschnittlichen Tiefe von 8 m ca. 120.000 m³. Zwischen 1150 m ü.NN am Rothplattenbach und ca. 1300 m ü.NN wurde die Hirschalpstraße und der Waldbestand weggerissen.

Von der Rutschung ist im wesentlichen die oberste aufgelockerte Zone des Schuttstromes betroffen. Die Rutschmassen bestehen daher zur Hauptsache aus einer schluffig-tonigen Matrix der verwitterten pelitischen Gesteine der Arosa-Zone, in der dolomitische Gesteinsblöcke schwimmen
