## **Die Rutschung Fürwag am Haunsberg - eine „hydraulische“ Massenbewegung im Flysch**

(Dr. Rainer Braunstingl, Landesgeologe von Salzburg)  
Vortrag „Geoforum Umhausen 1999“

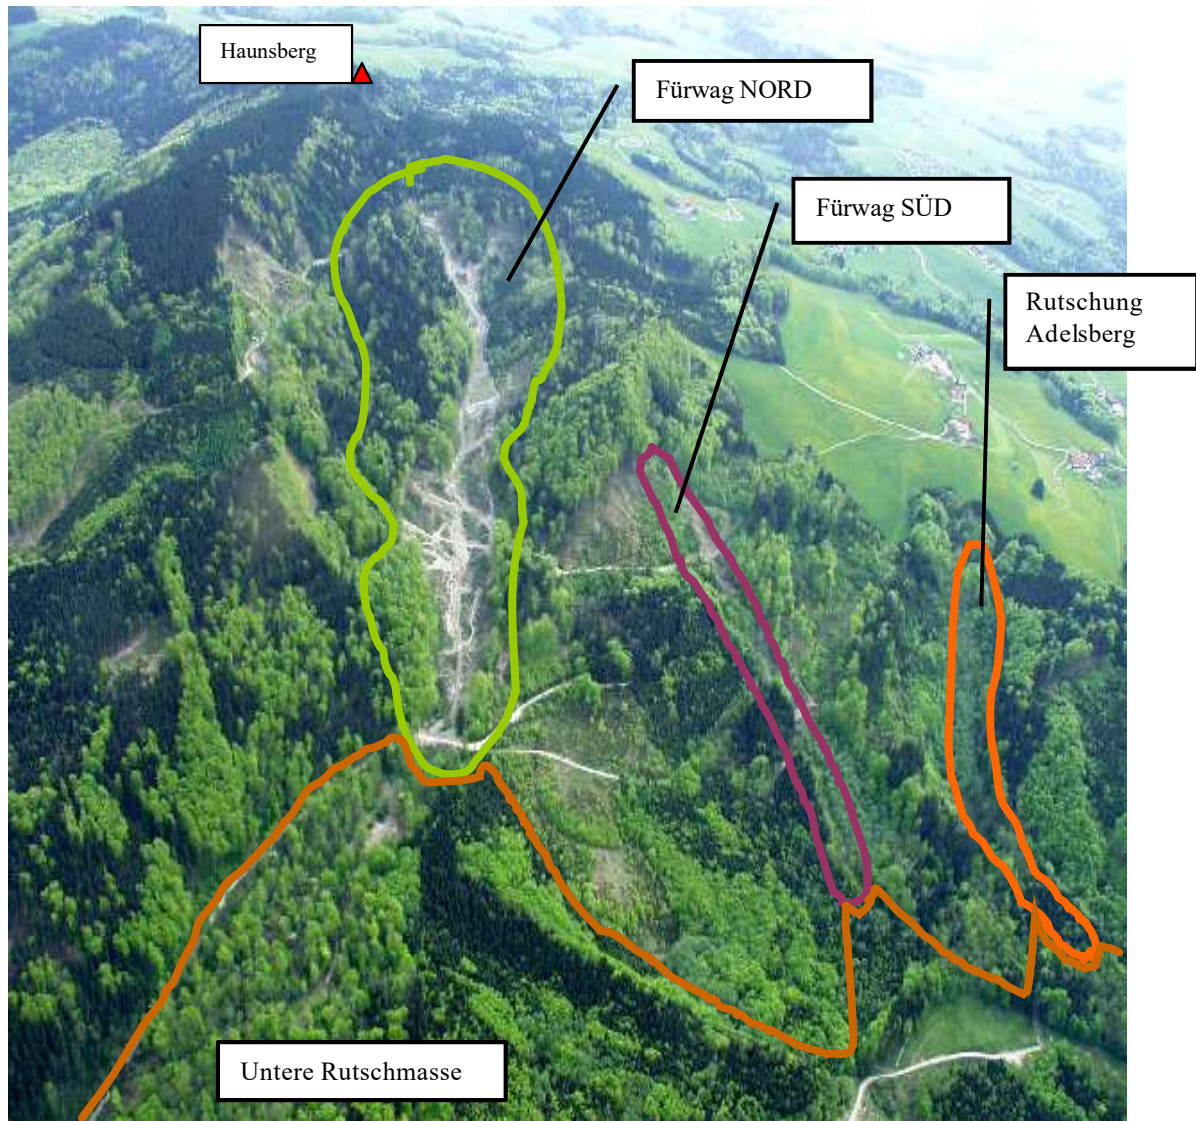
Abb. 1: Haunsberg, drei Rutschungsäste mit der gemeinsamen „Unteren Rutschmasse“  
(Blick Richtung Ost, Aufnahme: Michael Glück)

Im mittleren Rutschungsast, heute als **Fürwag-Süd** bezeichnet, wurde 1977 eine Forststraße gebaut. 1981 trat erstmals eine kleine Rutschung auf, die lokal saniert werden konnte. 1983 griff ein Anriss dann ca. 80 m weit bergseits aus, der in der Folge als ca. 700 m lange und 50 bis 100 m breite Rutschung zu größeren Waldverwüstungen geführt hat. Diese Reaktivierung einer alten Rutschmasse endete ca. 200 m bergseits eines 110 kV Stromleitungsmastes. Dieser wurde nach mehreren Sicherungsversuchen im Jahr 1994 endgültig aufgegeben und die Leitung über die beiden nächstgelegenen Masten abgespannt; während dieses Zeitraumes mussten Horizontalverschiebungen von etwa 8 m bekämpft werden (vgl. Abb. 1, Leitungstrasse rechts unten).

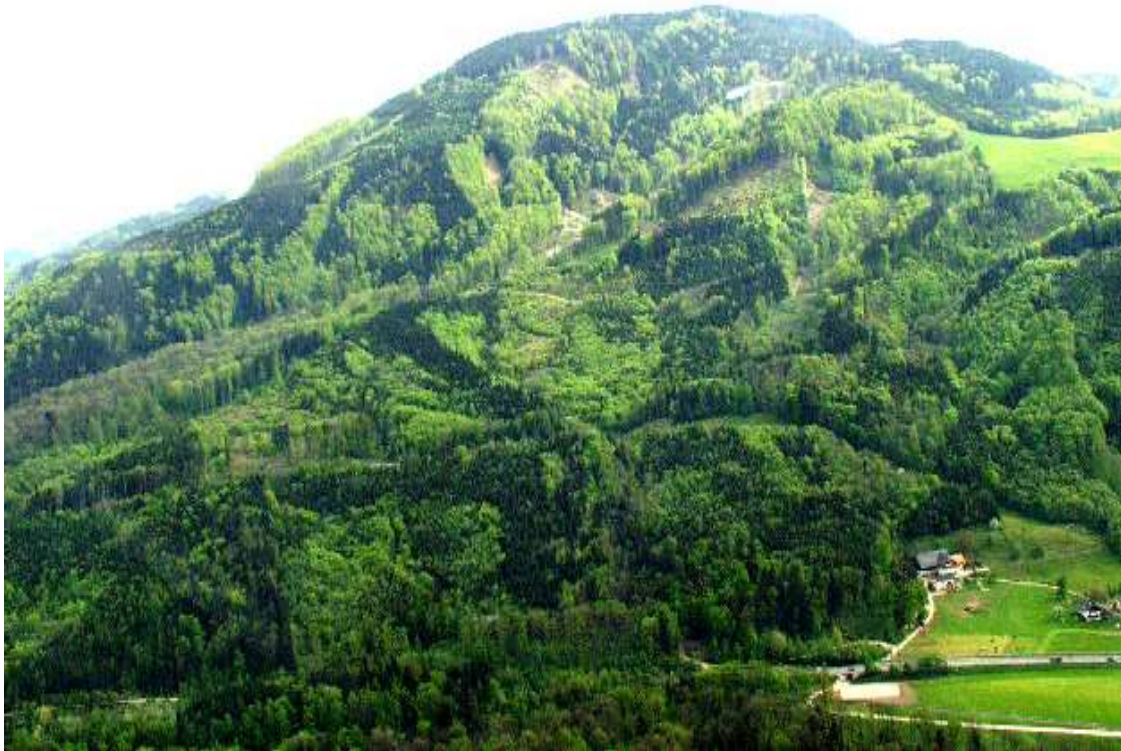
Abb. 2: Haunsberg – Gesamtansicht  
(Rechts unten: alte und neue Bundesstraße, dazwischen: Lokalbahn)  
Aufnahme: Michael Glück

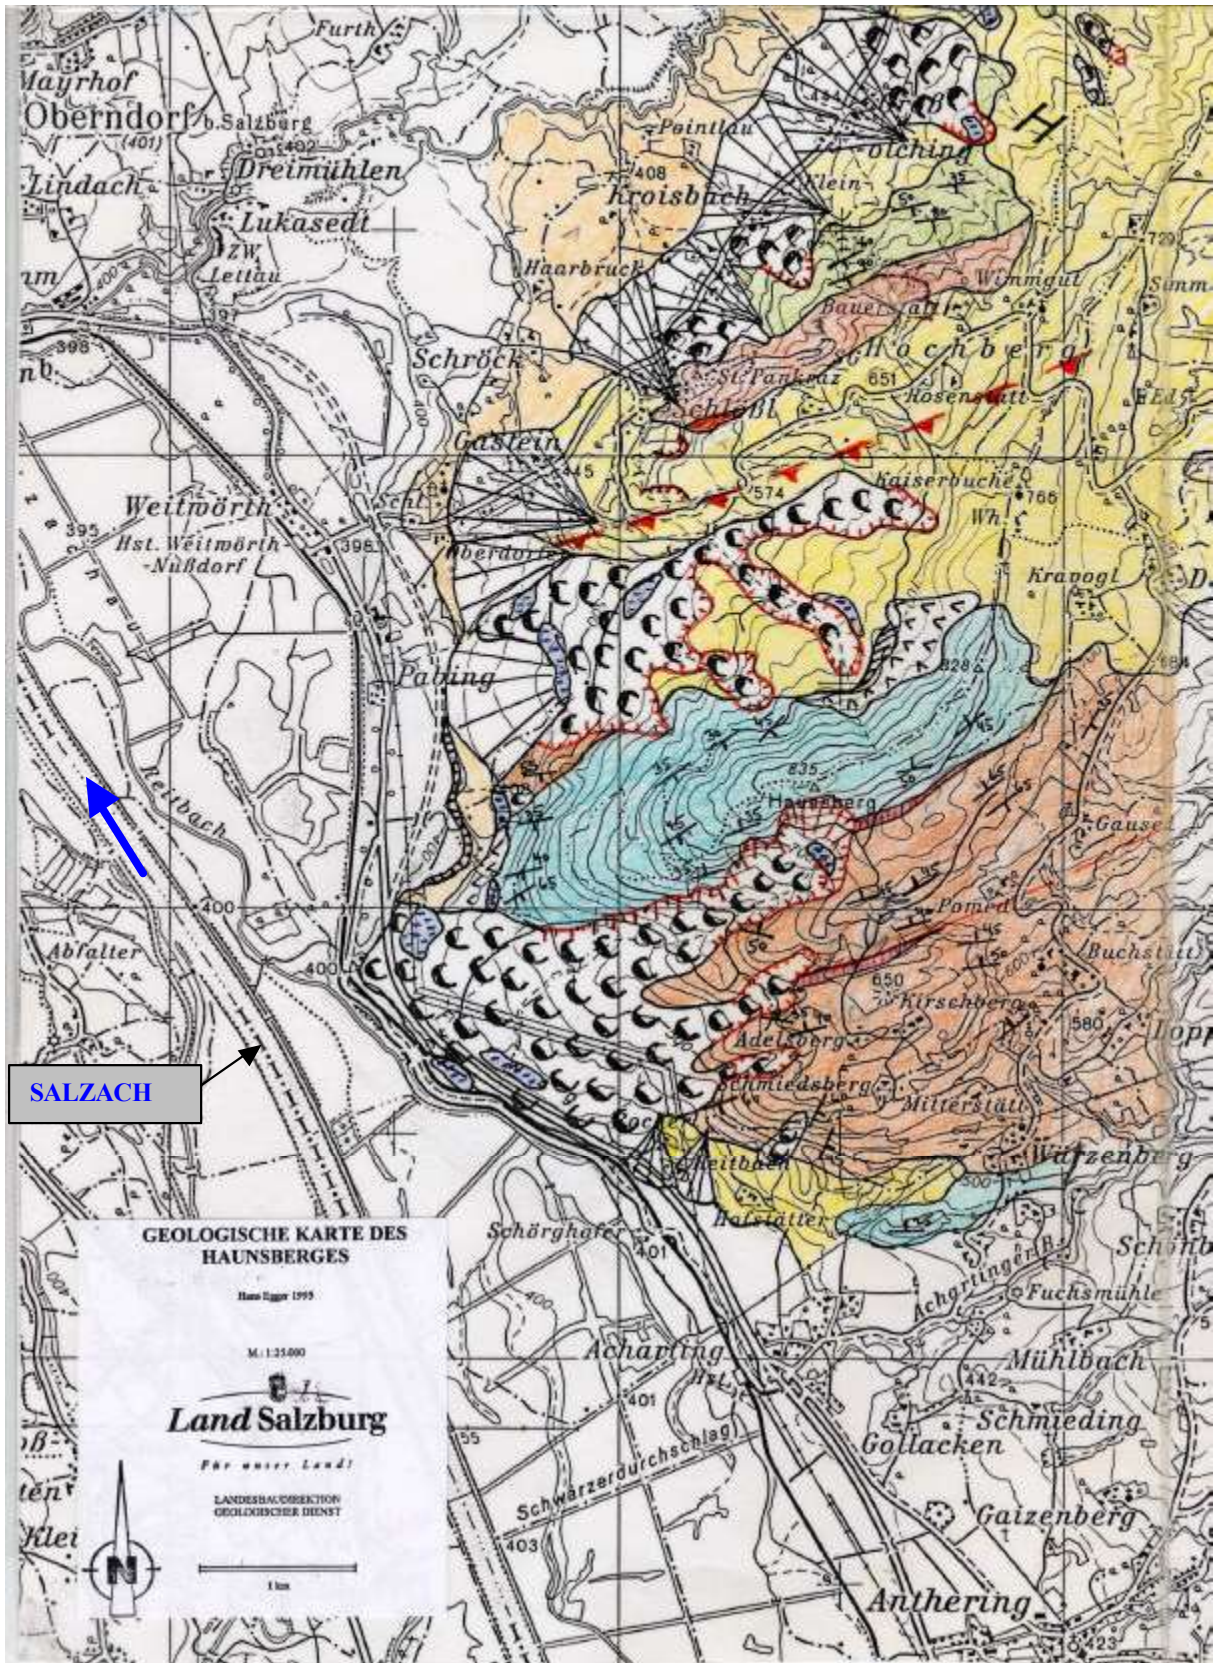
Abb. 3: Geologischer Kartenausschnitt (H. Egger 1995)

Trotz der lange bekannten Schwierigkeiten wurde dieses Rutschgebiet erst 1995 in die Fachliteratur eingeführt, als von H. EGGER eine Kartierung für die Salzburger Landesforstdirektion vorgelegt wurde. Damit war der öffentlichen Verwaltung endlich ein Instrument in die Hand gegeben, um in verschiedenen Verfahren (Forststraßenbau, Schutzwaldsanierungen, Baulandausweisungen, Grund- und Quellwassersuche sowie Straßenbauvorhaben) der Gefährlichkeit dieses Hanges das entsprechende Gewicht zu verleihen.

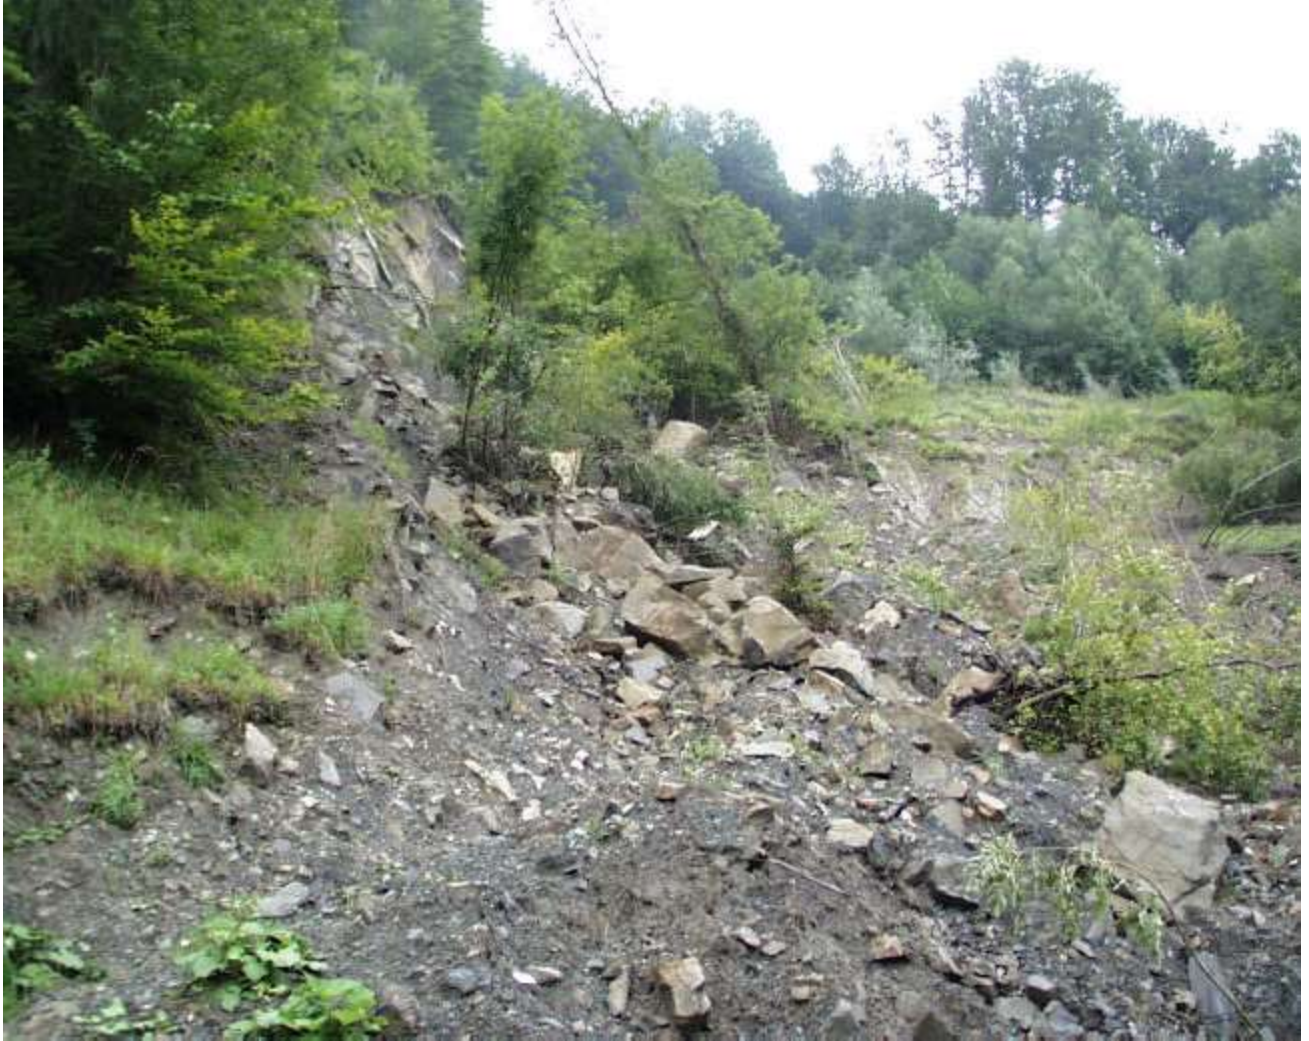
Abb. 4: Felsabbruch 1999 in Fürweg Süd  
(Aufnahme: Johann Ellmayer)

1989 wurde eine Wassergenossenschaft gebildet, welche die Entwässerungsmaßnahmen in Fürwag-Süd zu tragen hatte. Das Rutschgebiet wurde mit Drainagegräben versehen, die mit Styroporplatten ausgekleidet wurden: die Wasserzügigkeit in dem feinkornreichen Flyschverwitterungsschutt war 10 Jahre lang gegeben, bis ein neuer Felsabbruch zu schweren Zerstörungen geführt hat.

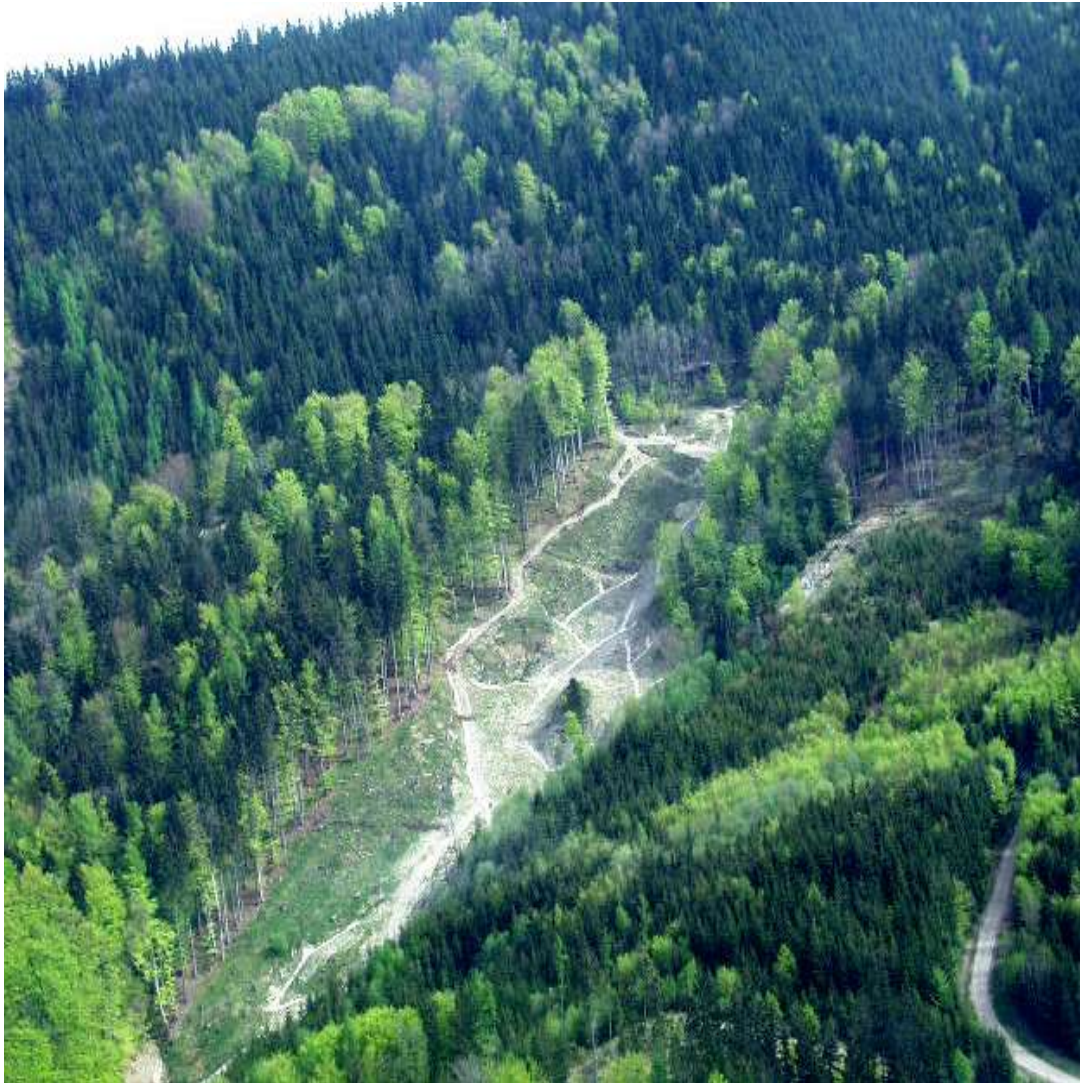
Abb. 5: Entwässerung Fürweg Nord, (Obere Rutschung)  
Aufnahme: Michael Glück

Parallel dazu wurde durch die Gebietsbauleitung der Wildbach- und Lawinerverbauung ein Sanierungskonzept ausgearbeitet, das im wesentlichen auf Erfassung aller Quellwässer aus dem oberen Rutschteil abzielte und diese versickerungsfrei über den Unterhang in eine Vorflut ableitet. Diese Maßnahmen wurden noch im Februar 1999 begonnen und konnte mit November 1999 beendet werden. Als große Schwierigkeit erwies sich dabei der Fortgang der Bewegungen im oberen Hangteil, der ständig zu Zerstörungen der dichten Schlauchleitungen und der zugsicheren Anbindungen in die Zwischenschächte geführt hat.

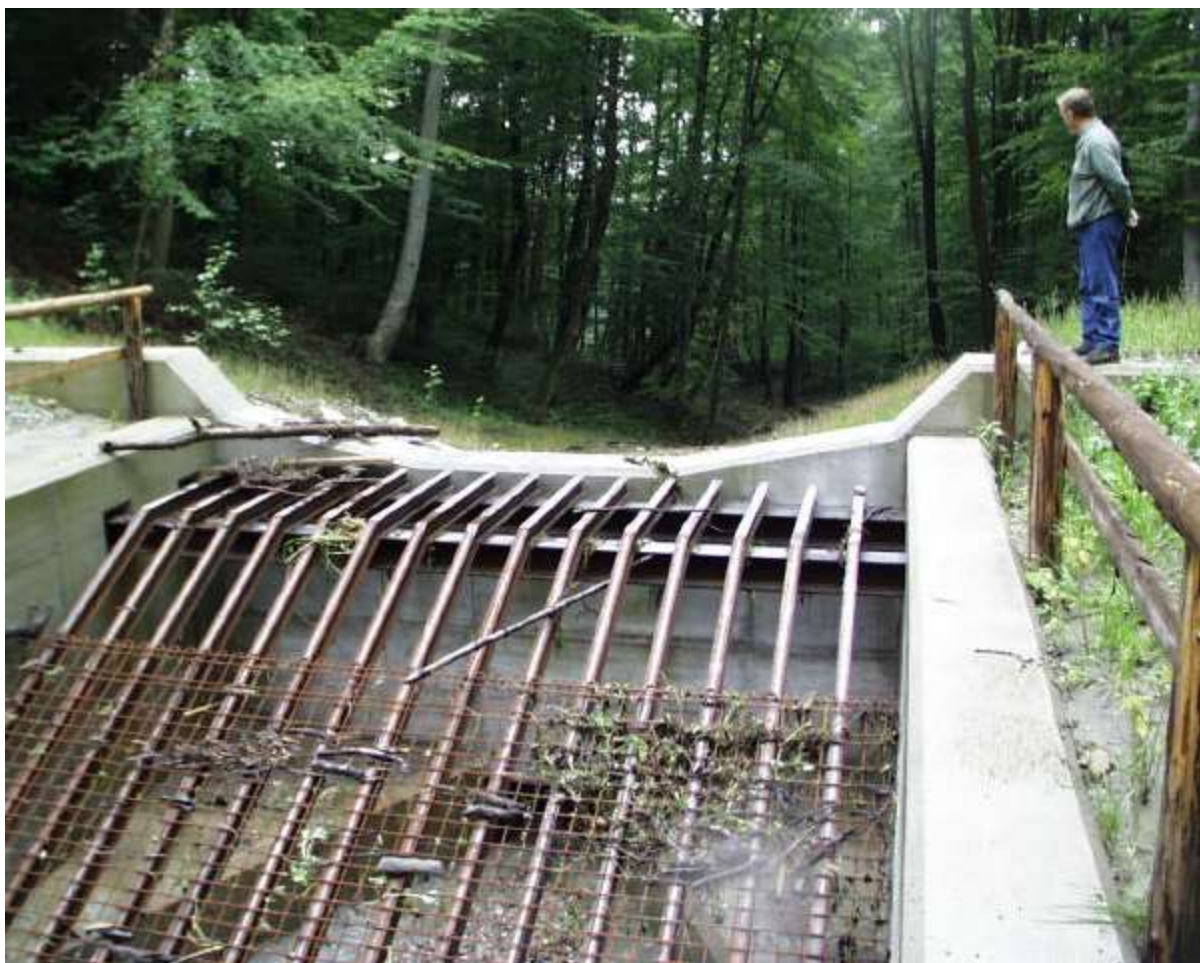
Abb. 6: Rutschung Fürweg Nord: Sammelbauwerk für die Entwässerungsanlage  
(Aufnahme: Johann Ellmayer)

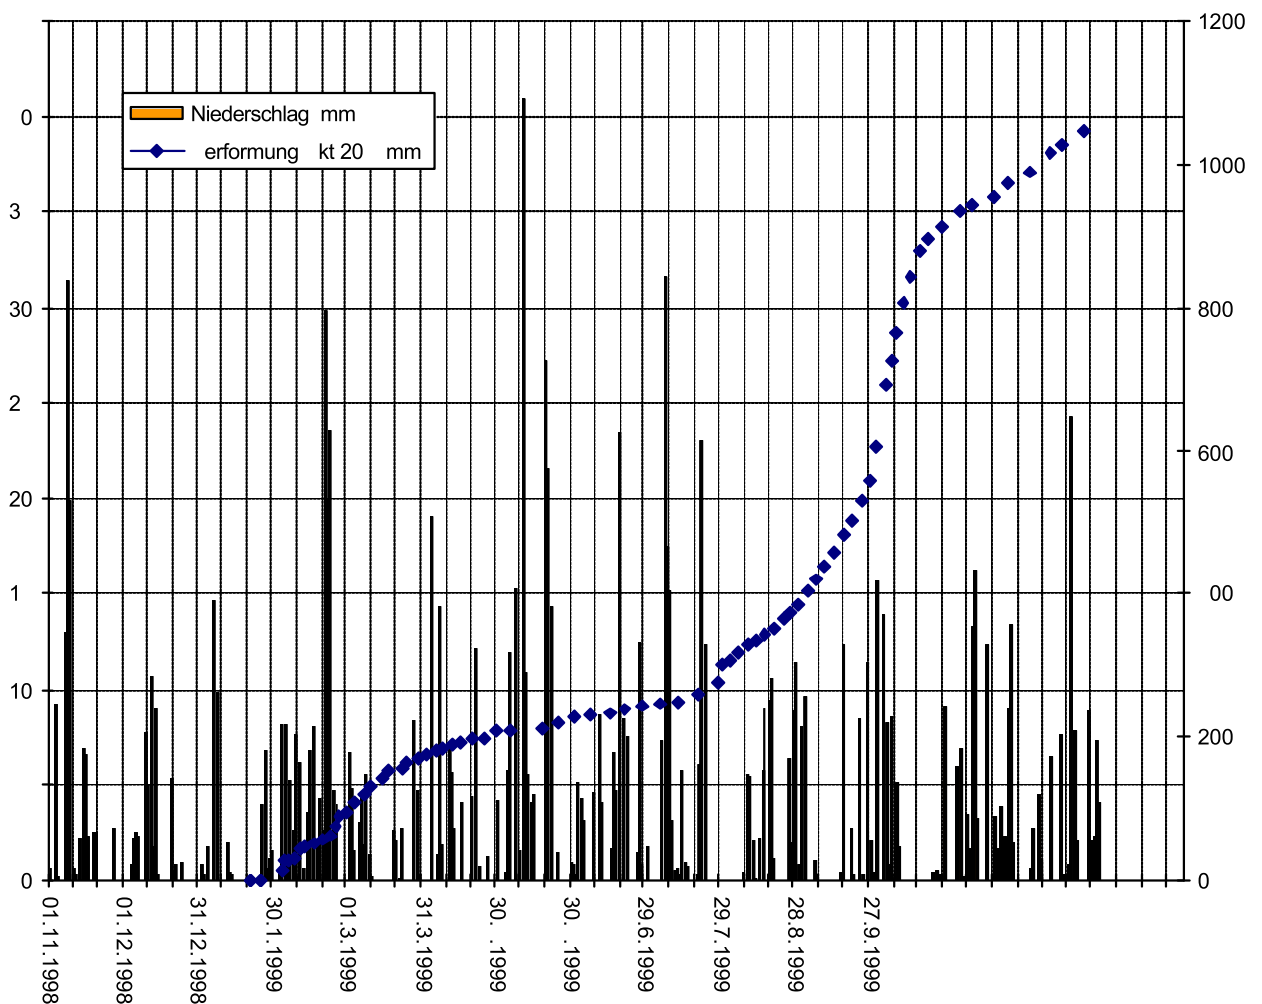
Die Vermessung wird nach dem „**Salzburger Präzisionssystem**“ ausgeführt. Die Messkurve der Vorwarnsignalreihe kann mit Niederschlags- oder Schneeschmelzereignissen nicht direkt parallelisiert werden. Nach einem kontinuierlichen Verlauf der Bewegungen bis Mitte März flachte die Bewegungsrate auf die Hälfte des Ursprungswertes ab, um anfangs Juli bis September 1999 wiederum stark anzusteigen - dies trotz der weitgehend fertiggestellten Entwässerungen des oberen Rutschhanges in Fürwag-Nord. Dort wurden Ende Februar massive Entwässerungen über dichte Schlauchableitungen eingebaut, die trotz heftiger Schneeschmelze und Niederschläge in der ersten Märzhälfte offensichtlich zu einer Beruhigung der Rutschbewegungen im Mittelstück geführt haben. Gleichzeitig konnten auch Verschiebungen entlang der Bundesstraße im Bereich von mehreren Millimetern bei einer dritten Nachmessung nicht mehr festgestellt werden.

Abb. 7: Messkurve „Vorwarnsignale“ (Salzburger Präzisionssystem), Fürweg Nord am Übergang zur „Unteren Rutschmasse“

Entwässerungsmaßnahmen teilweise unterbrochen werden, der aber seit Anfang Juli 1999 offensichtlich wiederum verstärkt zu neuen Bewegungen im Mittelstück führt. Zusätzlich zu den Seitenverschiebungen konnten nämlich auch Hebungen bis zu 2 cm innerhalb von zwei Monaten gemessen werden. Eine zweite Erklärung kann ein zeitverzögertes Anspringen des „Wasserpolsters“ in der unteren Rutschmasse sein: durch die geringe Permeabilität bilden die unteren Bewegungen vielleicht Niederschlagsereignisse im Oberhang mit 1-2 Jahren Verzögerung ab.
