Lössrutschungen und Felslawinen in den Provinzen Shaanxi und Gansu der VR China

von Johannes T. Weidinger (1,2)

Zusammenfassung

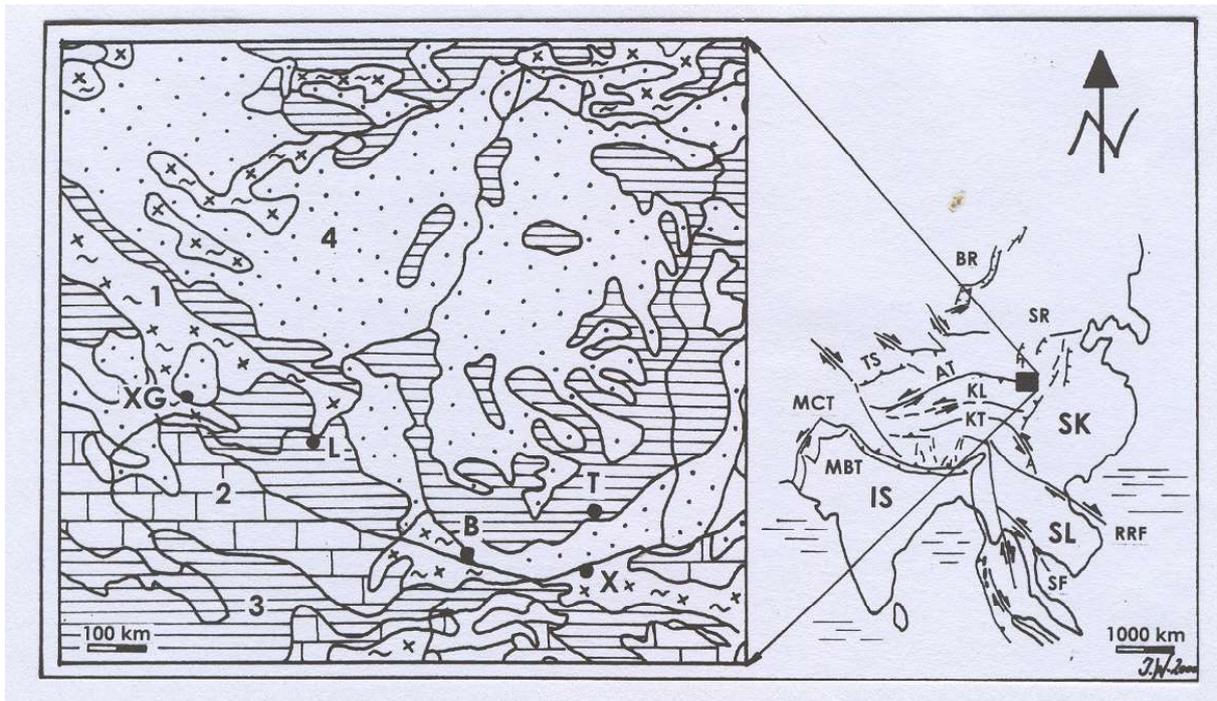
Abb. 1: Der geologische Rahmen (nach Li, 1989) des Studiengbietes (linke Seite) samt geotektonischer Position und moderner Kinematik (nach Tapponnier et al., 1986) des ostasiatischen Bereichs (rechte Seite): IS - Indischer Subkontinent, SK - Südchina-Kraton, SL - Sundaland, MCT - Main Central Thrust und MBT - Main Boundary Thrust (Himalaya), SF - Sagaing-Störung, RRF - Red-River-Störung, KT - Kang Ting, KL - Kun Lun, AT - Altyn Tagh, SR - Shaanxi Riftsystem, TS - Tien Shan, BR - Baikal Riftsystem; 1 - Magmatite und Metamorphite, 2 - Karbonatische Gesteine, 3 - Sedimente, 4 - Löss (unkonsolidiert), XG - Xining, L - Lanzhou, B - Baoji, T - Tungchuan, X - Xi'an.

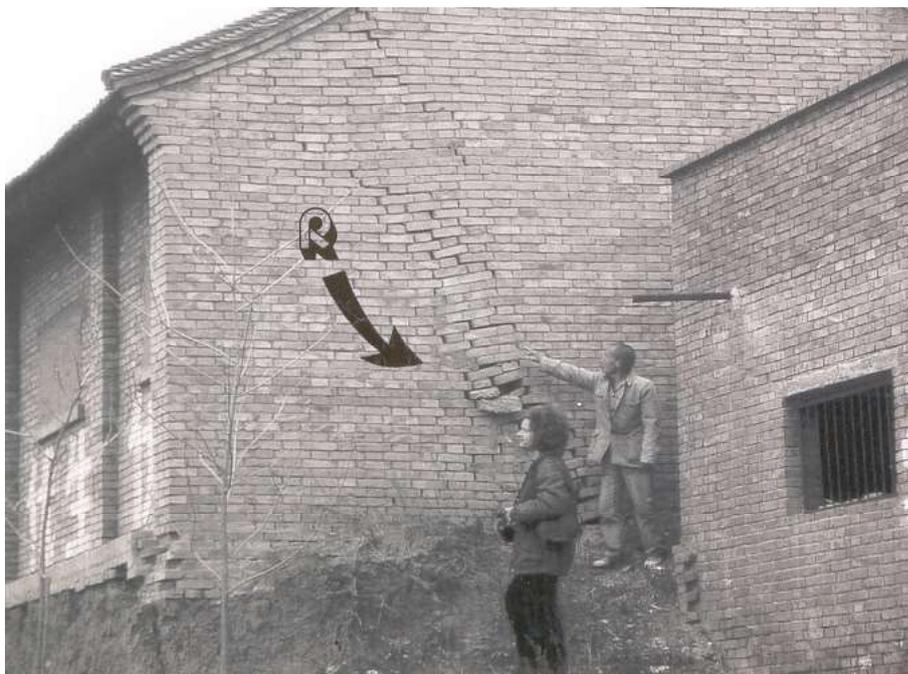
Abb. 2: Subsidenzerscheinungen im Löss durch intensive landwirtschaftliche Bewässerung und Niederschläge sind eines der Hauptprobleme der Bevölkerung; Risse im Mauerwerk der Häuser (R) von Wen Tia Po nahe Lantian durch Setzungen im Löss (Foto: J. Weidinger, 1997).

- i) Als auslösende Mechanismen der spontan-gravitativen Lössrutschungen mit meist großen Verwüstungen sowie Subsidenzen konnten in erster Linie klimatologisch-meteorologische Faktoren (episodisch auftretende Starkniederschläge) festgestellt werden (Abb. 2).

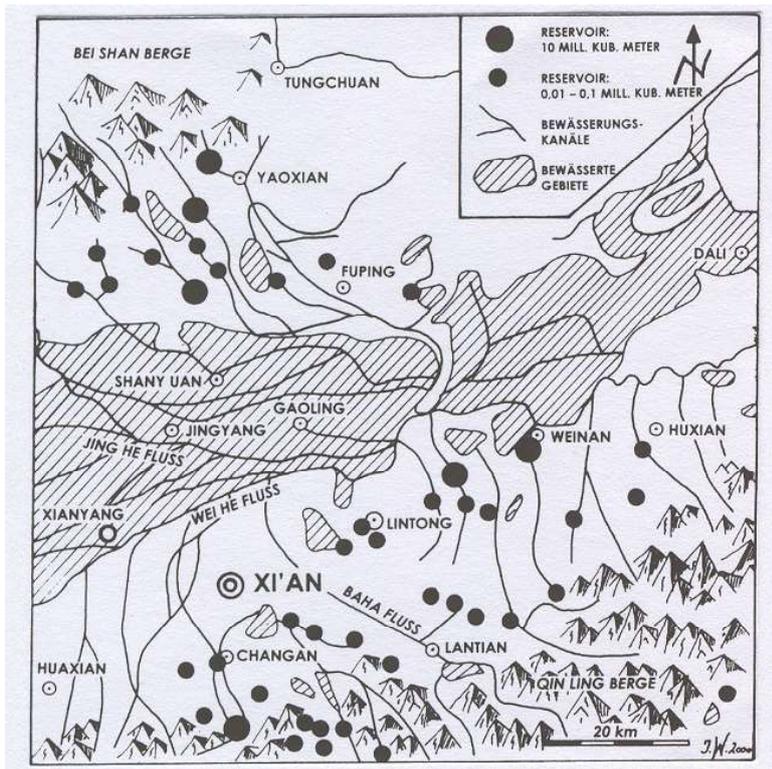
Abb. 3:
Bewässerungskanäle,
Reservoirs und
landwirtschaftlich
bewässerte Zonen im
Guanzhong-Becken rund
um Xi'an (Jingyang,
Lantian) bzw. in den Bei-
Shan-Bergen (Tungchuan),
(verändert und ergänzt
nach Lei 1995; aus:
Weidinger et al. 2001).

- iii) Mit zunehmendem Ausbau der Bewässerungskanäle in und um das Guangzhong-Becken von Shaanxi, die von den Flüssen Jing, Luo, Wei und Baha gespeist werden, kam es auch zur Anhebung des Grundwasserspiegels – ein weiterer Auslösemechanismus für Rutschungen im Löss-Tafelland (Löss Plattformen) (Abb. 3).

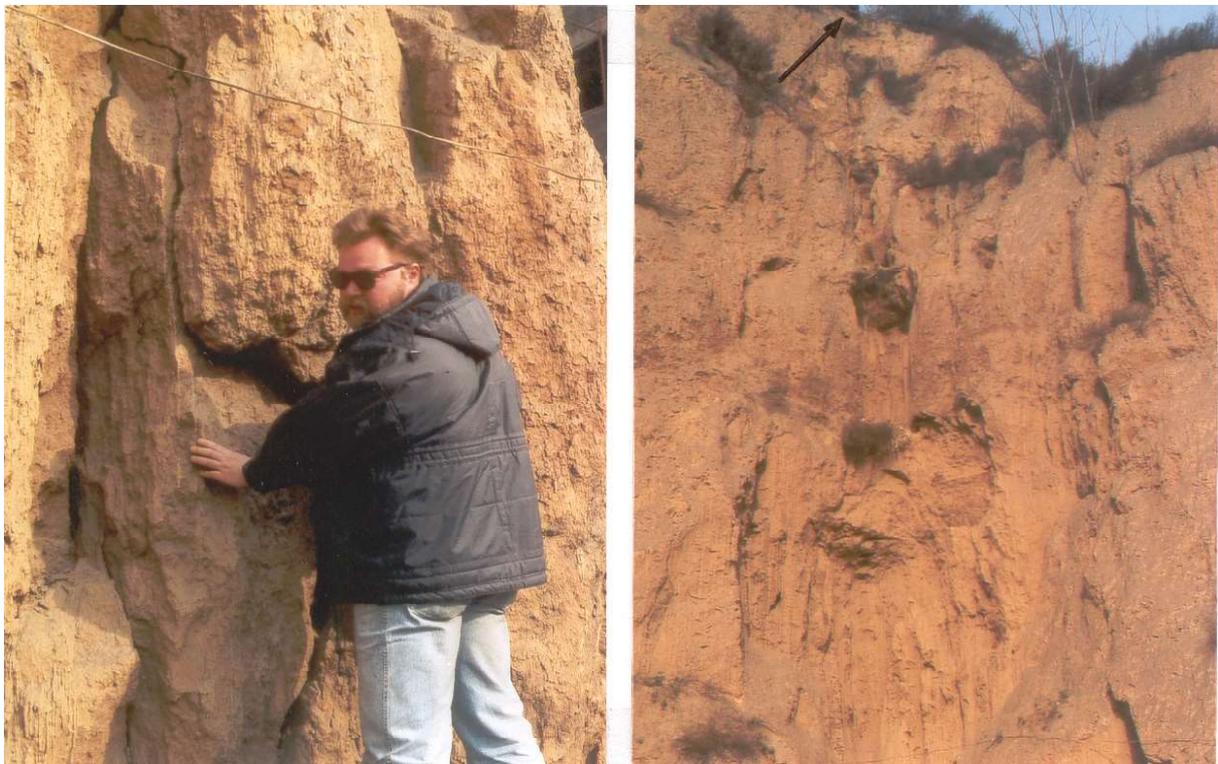
Abb. 4a,b: Entspannungsrisse im Löss (links) des NE-Abrissbereichs der Nan Gua Lawine von Tungchuan (präexistierende Anlagen) werden durch das Einleiten von Abwässern (Rohrleitung siehe Pfeil!) noch vor den Rutschungen zu Erosionsrinnen. Die lokale Praktik stellt demnach einen der wegbereitenden und den auslösenden Faktor vieler Rutschungen dar (Fotos: J. Weidinger, 1997).

- iv) Im Bereich der Innenstadt von Tungchuan sind es vor allem der unkontrollierte Wohnbau durch das immense Bevölkerungswachstum der letzten Jahrzehnte und die nicht geregelte Abwasserwirtschaft (zum Beispiel unmittelbar in präexistierende Klüfte im Löss), die als Auslöser für die kleinräumigen Lössrutschungsverwüstungen in Frage kommen (Abb. 4a,b).

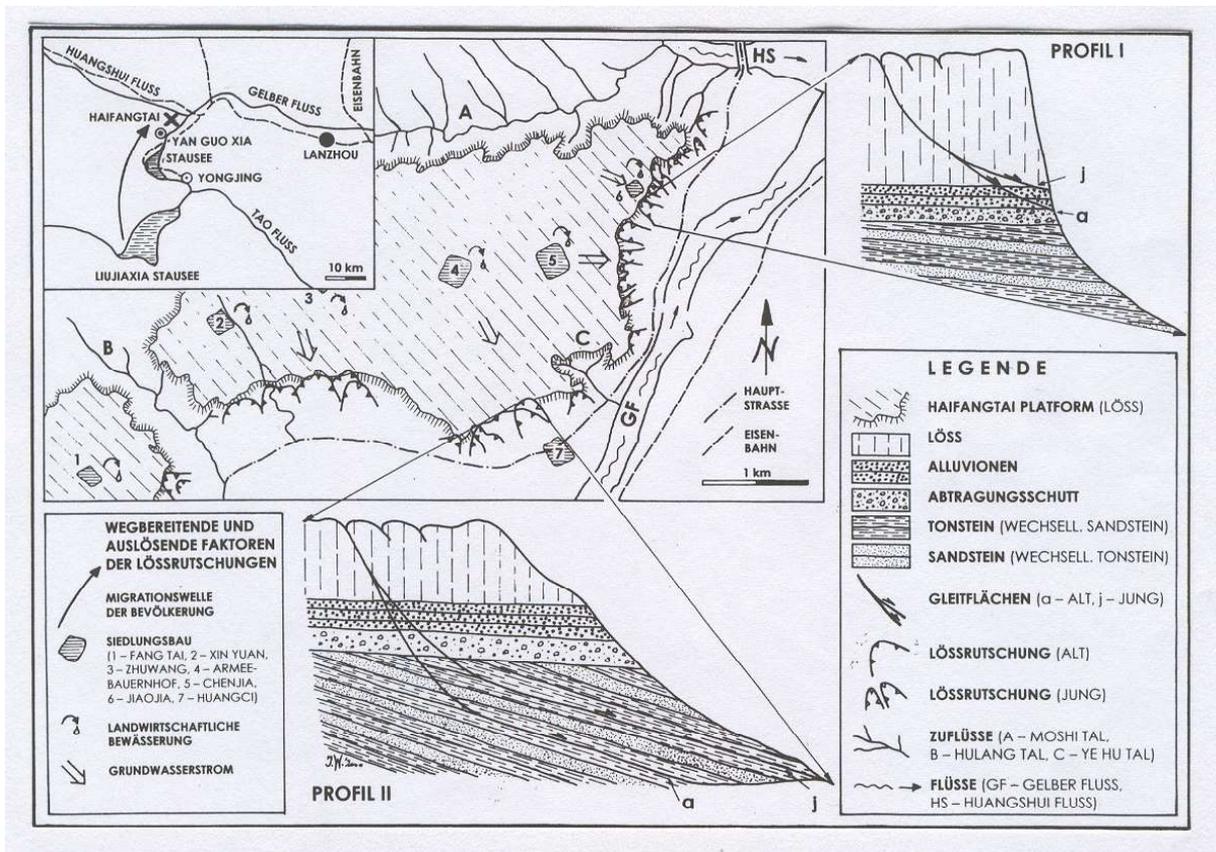
Abb. 5: Die geographische Lage der mehr als 30 Rutschungen der Haifangtai Plattform am Zusammenfluß des Huangshui mit dem Gelben Fluss. Die Haifangtai Lössplattform und die Verteilung der Lössrutschungen am östlichen und südlichen Rand derselben, Profilschnitte der Rutschungstypen sowie wegbereitende und auslösende Faktoren (verändert zusammengezeichnet und durch eigene Untersuchungen ergänzt nach Wang G. 1997 und Wang N. 1997; aus: Weidinger et al. 2001).

- v) Auslöser der Rutschungen der Haifangtai-Lössplattform westlich von Lanzhou (Abb. 5) war der Anstieg des Grundwasserspiegels im Löss durch die seit 1963 startende, verstärkt seit 1968 angelaufene Besiedlung auf der Plattform, nach dem Bau des talaufwärts gelegenen Wasserspeichers von Liujiaxia und der Migration der ehemals dort ansässigen Bevölkerung auf diese Lössplattform. Die landwirtschaftliche Bewässerungsmenge war zu hoch und der neu entstandene Grundwasserspiegel induziert seit dem Jahr 1985 eine große Anzahl von Rutschungen an der Löss-Terrassenkante (Abb. 6).

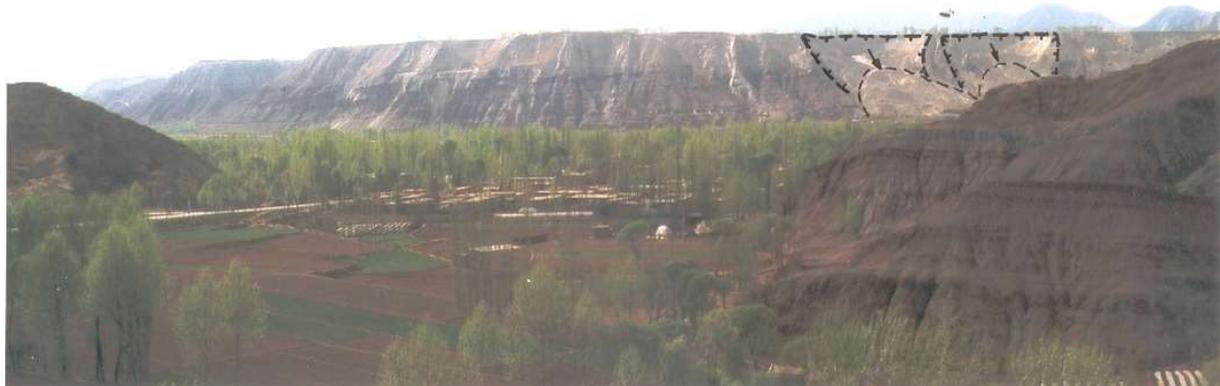
Abb. 6: Die Rutschung vom Dorf Huangci ist ein typisches Beispiel für eine Massenbewegung an der Haifangtai Lössplattform. Das Foto zeigt die Südkante der Plattform und die beiden weit (bis 600 m) hinter dem ehemaligen Plattformrand liegenden Abrißbereiche dieser Rutschung (→ Bewegungsrichtung) und einen Teil des noch nicht rekultivierten Akkumulationsgebietes (Foto: J. Weidinger, 1997).

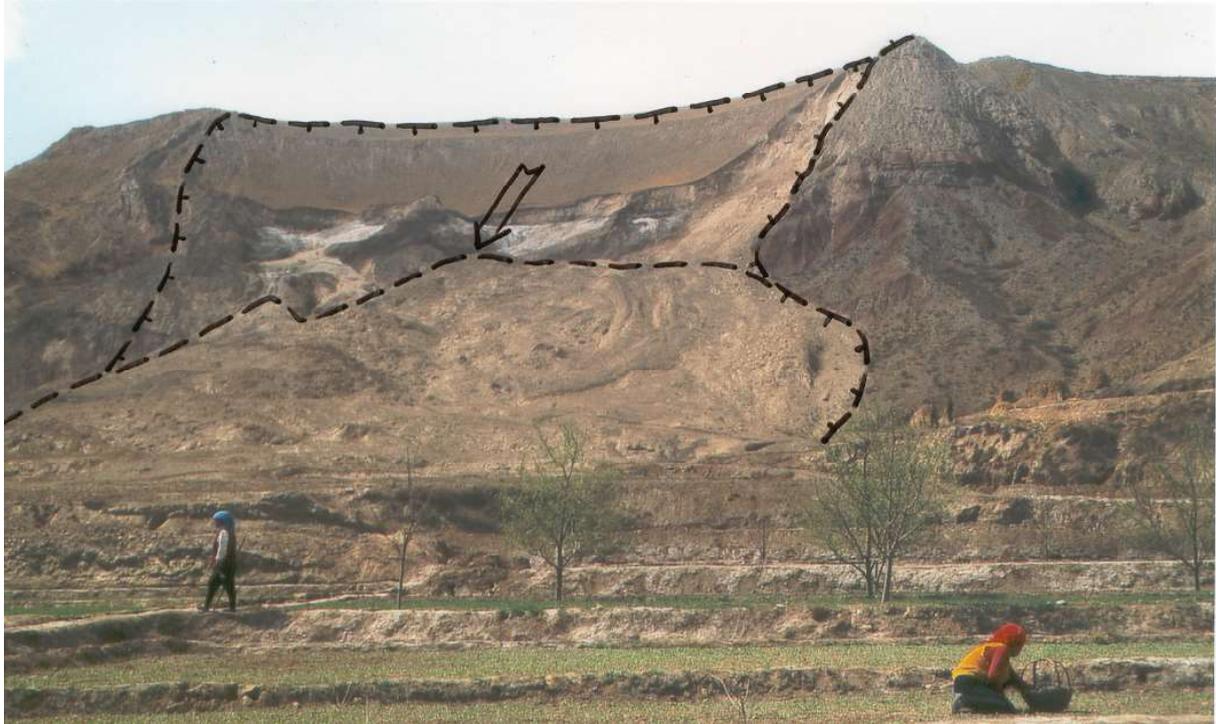
Abb. 7: Typische Rutschung an der Ostflanke der Haifangtai Lössplattform aus den 1980er Jahren mit relativ kleinem Abrißbereich und kleinräumigen geomorphologischen Folgen. An der alten, durch Bewuchs bereits wieder unauffällig gewordenen Gleitfläche kommt es nach wie vor zu Erosionsrinnen und Murströmen, weshalb die Rutschmasse selbst noch nicht landwirtschaftlich rekultiviert wurde; Abrisskamm (-.-.-), Ablagerungsraum (- - -), Bewegungsrichtung (\Leftarrow); (Foto: J. Weidinger, 1997).

- vi) Die oft beträchtlichen geomorphologischen Veränderungen der häufig landwirtschaftlich genutzten Gebiete werden, nach der Konsolidierung der abgelagerten Massen je nach Dringlichkeit größtenteils von der lokalen Bevölkerung rekultiviert (Abb. 7, 8).

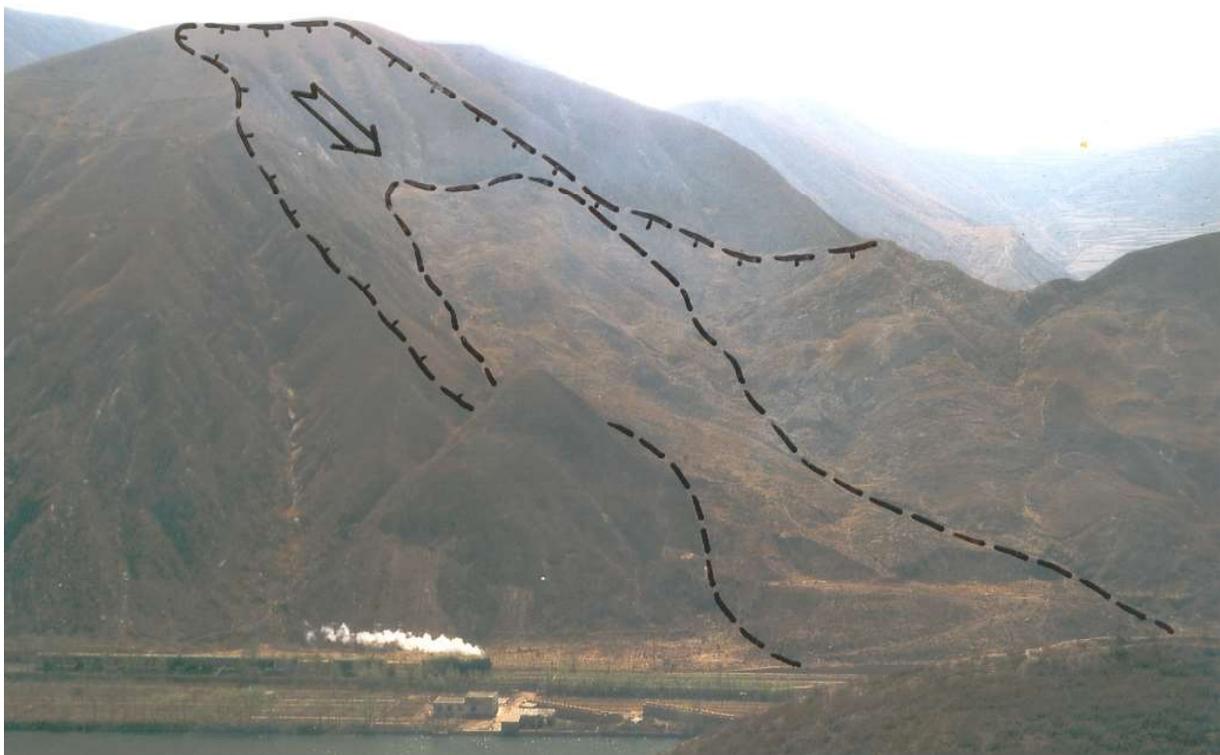
Abb. 8: Rutschbereich im Löss hinter dem Ta Pan Xia- Damm westlich von Lanzhou, dessen Akkumulationsbereich die Eisenbahnstrecke von Lanzhou nach Xining (geplant bis Lhasa) vernichtete (Foto: J. Weidinger, 1997).

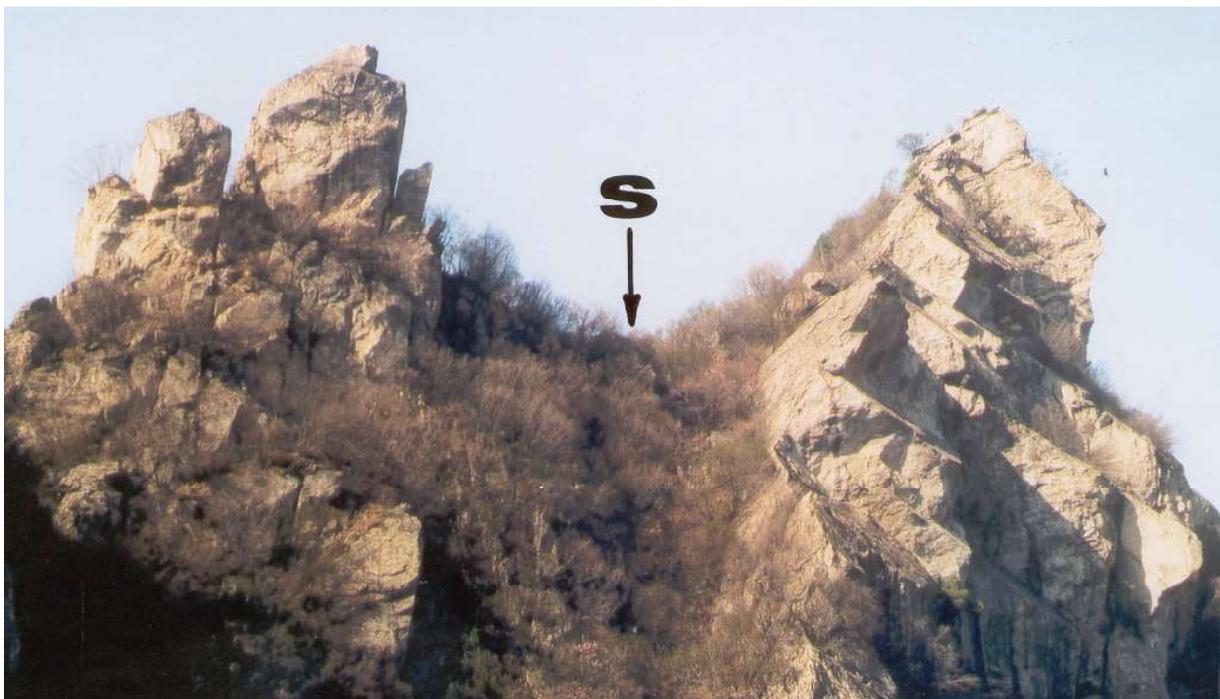
Abb. 9: Der oberste Abrissbereich der Felslawine von Cui Hua zeigt einen durch eine stark selektiv verwitternde Störung (S) geteilten Gipfelbereich, der von regelmäßigen Klufscharen durchtrennt wird.

- i) Strukturgeologische Studien am Abrisskamm bestätigen, dass sich der Bergsturz von Chi Hua entlang von lithotektonischen Schwächezonen, wie stark selektiv verwitterten Störungen und Klüften, entlang eines seismisch aktiven Störungssystems (Tab. 1) ereignete (Abb. 9, 10).

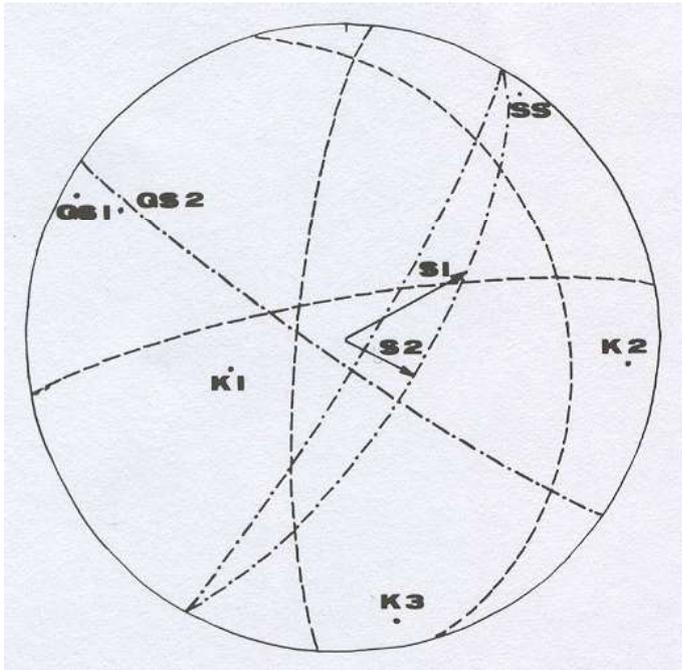
Abb. 10: Stereographische Projektion tektonischer und neotektonischer Strukturen (Polpunkte und Großkreise), gemessen am Cui Hua Gipfel, dem Abrissbereich der gleichnamigen Felslawine: SS – See-Störung, ein Ableger der Qin Ling-Oststörung; GF 1 und GF 2 – Gipfel-Störung 1 und 2; S 1 und S 2 – tektonische Striemung auf GF 2; K 1, K 2 und K 3 – drei bevorzugte Kluftrichtungen. (aus: Weidinger et al. 2002)

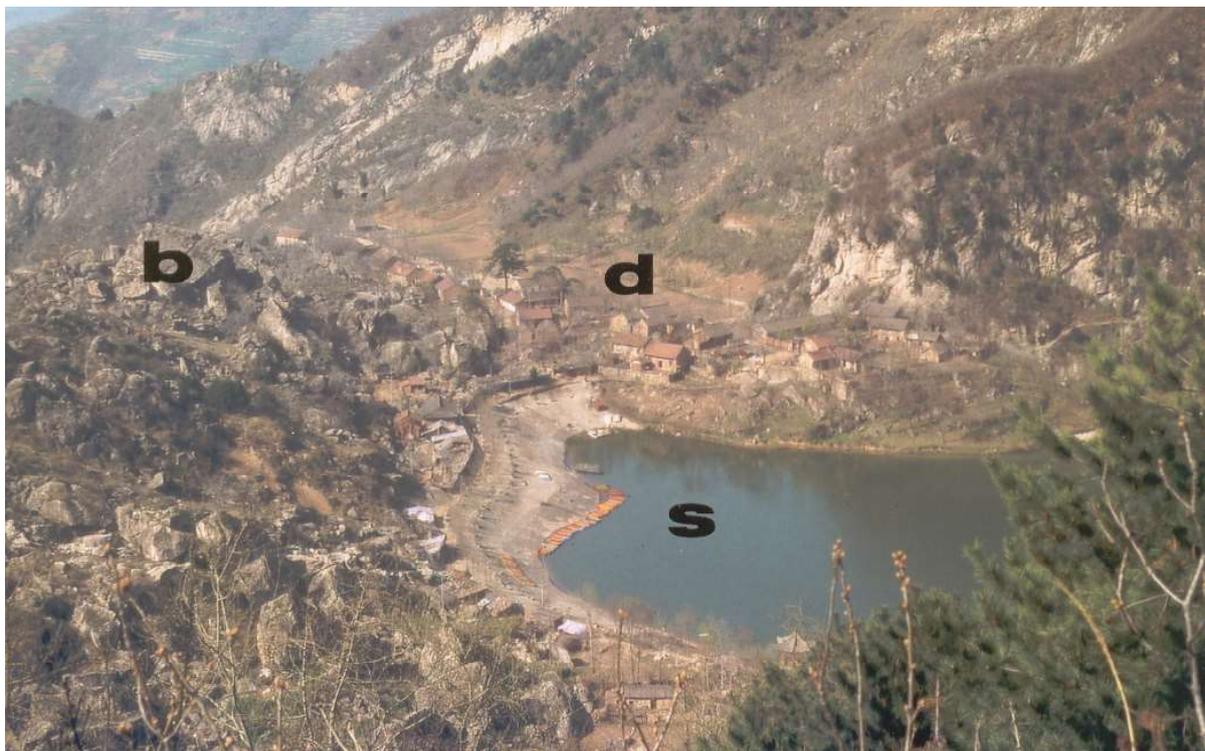
Abb. 11: Blockhalde des Bergsturzes von Cui Hua (b) mit dem gestauten und durch Zement künstlich gedichteten Tianchi See (s) und der Lage des Dorfes Chui Tsho Tshe (d); (Foto: J. Weidinger, 1997).

- ii) Die Bildung dieses Bergsturzablagerungsraumes konnte mit einem Erdbeben des Jahres 780 v. Chr. korreliert werden, welches die Massenbewegung auslöste (Tab. 1).
- iii) Durch die Besiedelung und Kultivierung der Bergsturzmassen konnte der Bergsturzdamm, der den Tianchi See staute (Abb. 11), bis heute stabil gehalten werden (Costa, Schuster 1988; Schuster 1986; Uhler 1999; Weidinger 1998; Weidinger, Ibetsberger 2000).
- iv) Erst in jüngster Zeit wird der See als Reservoir für Trinkwasser, landwirtschaftliche Bewässerung und Energieversorgung genutzt. Das Gebiet wurde auch zu einem beliebten Naherholungszentrum für die Großstadt Xi'an (Weidinger 2002a; 2002b; Weidinger et al. 2002).

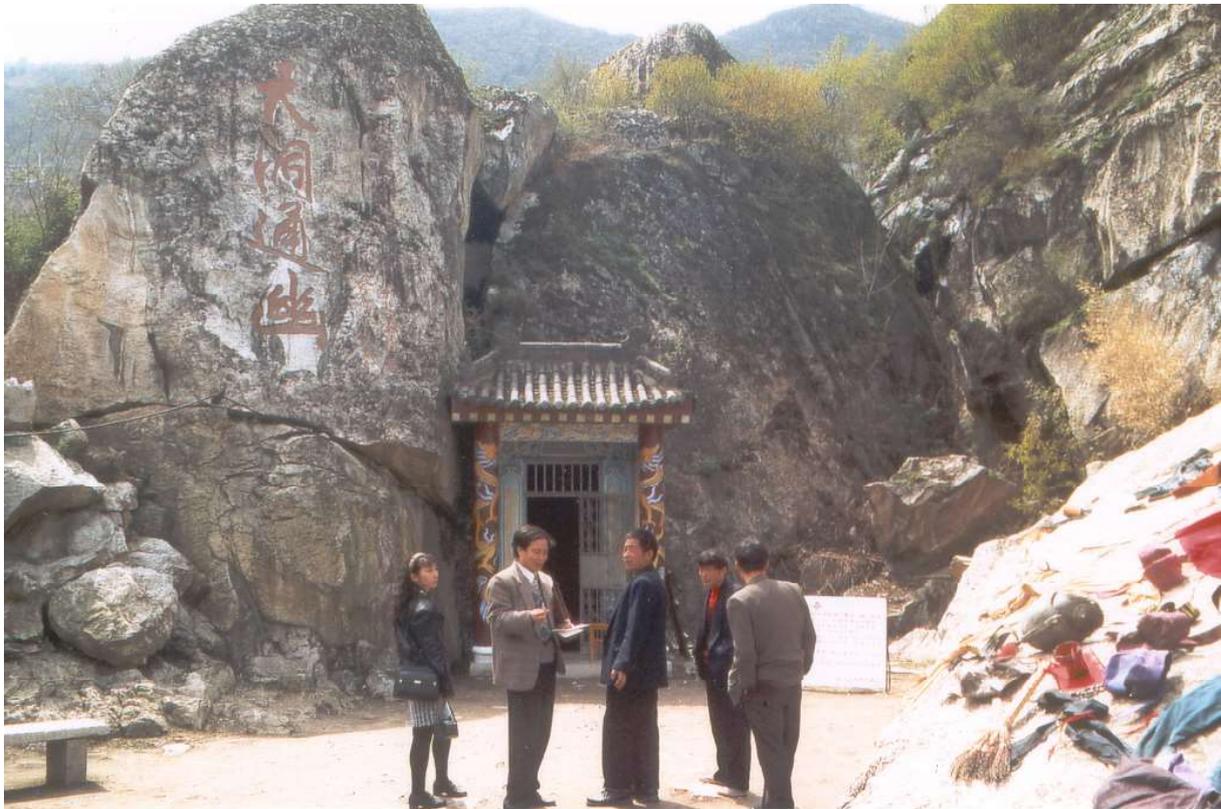
Abb. 12: Der Eingang zum Bergsturzparcour von Cui Hua (Foto: J. Weidinger, 1997)

- v) Beim Ablagerungsraum der Cui Hua Felslawine handelt es sich um eines der wenigen Bergsturzgebiete weltweit, das auch durch einen Pfad im Inneren erschlossen wird und so bestens studiert werden kann (Abb. 12).
- vi) Das Abreißen der Felslawine vom Hua Shan ereignete sich an den nahezu senkrechten Nordflanken intrudierter granitischer Dome (Abb. 13a, b).
- vii) Aufgrund des extremen Reliefs kam es zu Laufweiten von bis zu 10km ins Vorland dieser Berge.

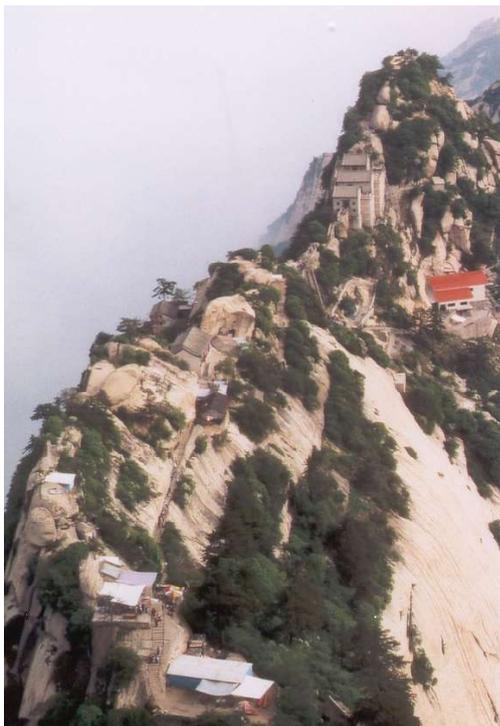
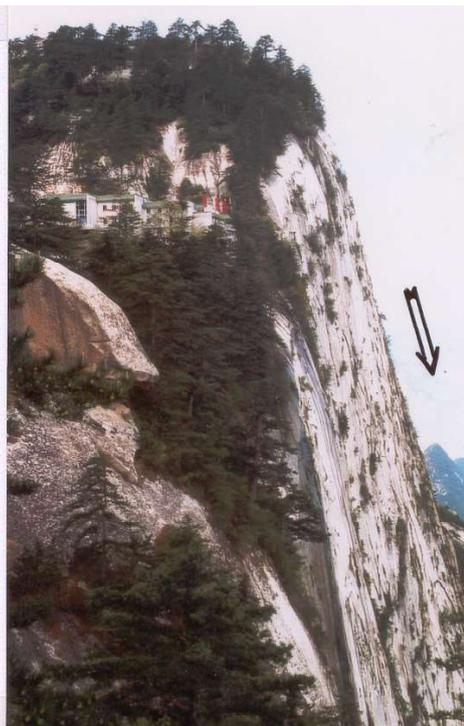
Abb. 13a, b:
Entlang des Grats (links) führt der Pilgerweg am heiligen Hua Shan zum Abrissbereich (rechts) der Felslawine; Bewegungsrichtung (↓), (Foto: J. Weidinger, 1997)

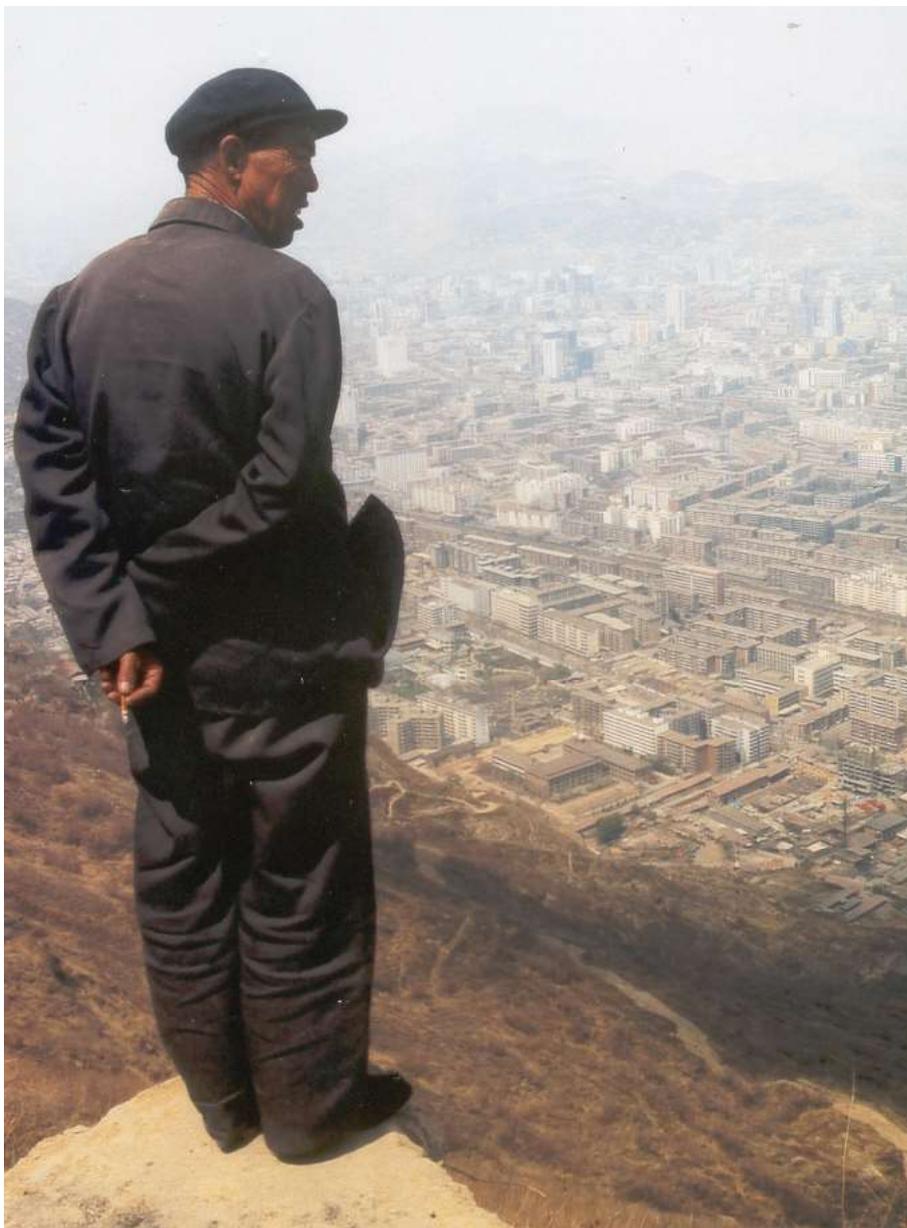
Abb. 14: Mit nachdenklicher Miene blickt ein chinesischer Bauer von den Höhen des Gau La Berges auf die Millionenstadt Lanzhou, Hauptstadt der Provinz Gansu, VR China. Im Jahre 1920 verwüstete eine durch ein Erdbeben ausgelöste Großmassenbewegung von dieser Bergflanke den südlichen Stadtbereich. Bei einer abermaligen Aktivierung würden Teile der Großstadt um den Hauptbahnhof verwüstet (Foto: J. Weidinger, 1997).
