Felssturz Alpl

Heiner Bertle¹, Gunther Heißel², Petra Nittel³

Einleitung:

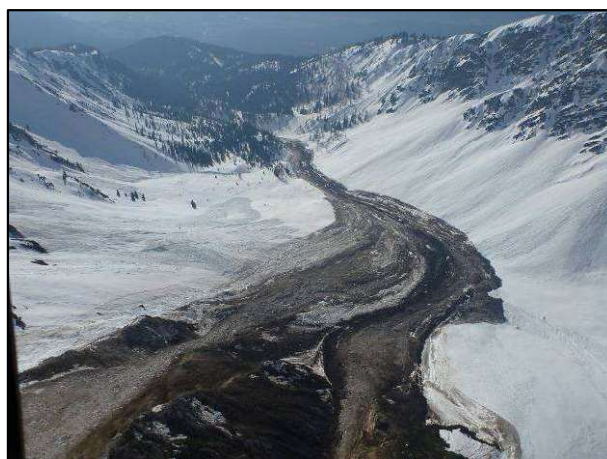
Abb.2. Blick auf Sturzbahn unmittelbar unterhalb der Felswand

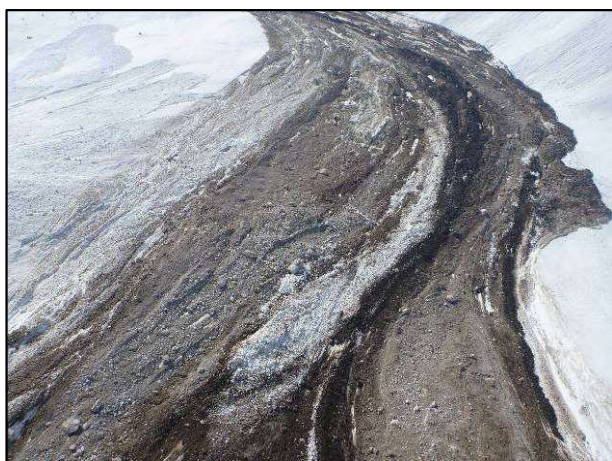
Abb.3. Sturzbahn im obersten Bereich mit zahlreichen mehrere m^3 großen Blöcken

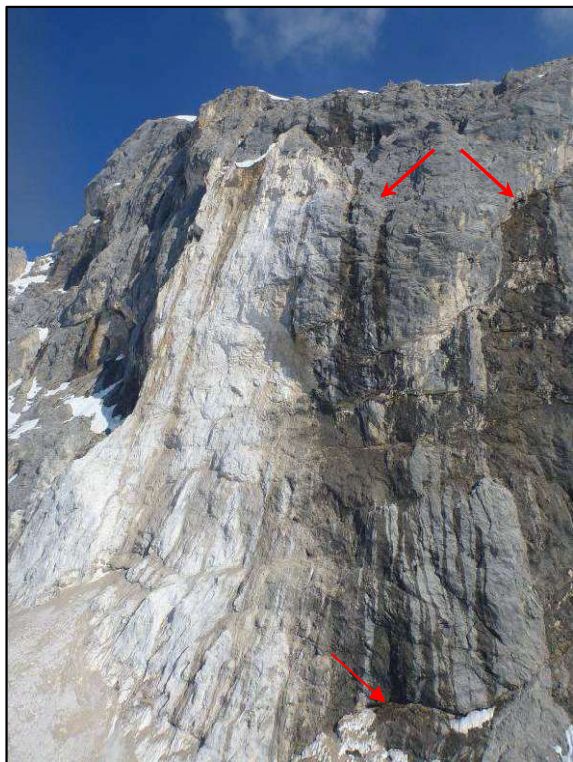
Auch die Bereiche beiderseits der Abbruchfläche zeigen zahlreiche Wasseraustritte in der Felswand. Da diese Wasseraustritte sowohl im Sommer als auch jetzt im Frühjahr festgestellt wurden handelt es sich dabei wahrscheinlich um Austritte von Bergwasser, was auf den tektonisch bedingt hoch liegend anzunehmenden Bergwasserspiegel zurückzuführen ist. Dabei darf man sich im Bereich Alpkopf-Hochwand auf Grund der ausgeprägten Verkarstung in diesem Bereich keinen großen zusammenhängenden Bergwasserkörper (Kluft- bzw. Karstgrundwasserkörper) vorstellen, aber die Teilbergwasserkörper weisen trotzdem größere Einzugsgebiete entlang dem Mieminger Hauptkamm auf. Gegen Westen und Osten ist in der Folge auf Grund des Zurücktretens des Verkarstungsgrades wieder mit jeweils großen zusammenhängenden Bergwasserkörpern zu rechnen.

Abb.6 (links) Abbruchbereich mit Wasseraustritten aus Trennflächen rechts des Abbruchs und am Fuß

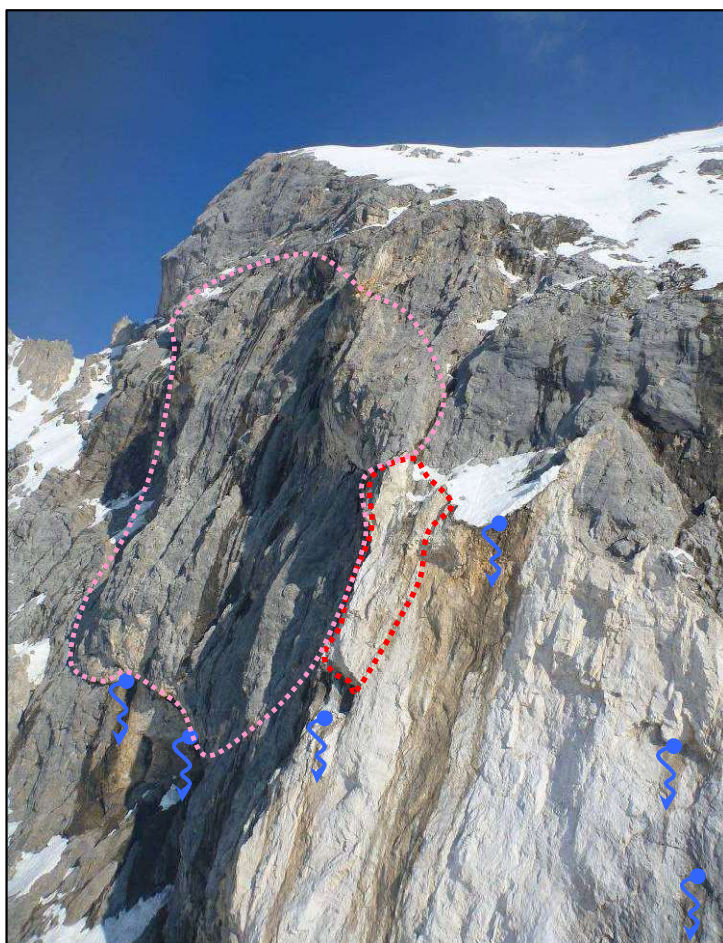
Im Nahbereich des Abbruchs finden sich neben ausgebildeten Überhängen auch deutlich geöffnete Trennflächen. Es ist daher davon auszugehen, dass weitere kleinere aber auch größere Abbruchereignisse jederzeit neuerlich möglich sind.

Abb.8. Oberer Bereich der Abbruchstelle mit Wasseraustritten aus Trennflächen und verkarsteten Bereichen. Potentiell absturzgefährdeter Bereich der durch offene Kluft getrennt ist (rot). Überhängenden Bereiche mit Wasseraustritten an steil stehenden bergausfallenden Trennflächen, die langfristig potentielle Gefährdungsbereiche darstellen (rosa).

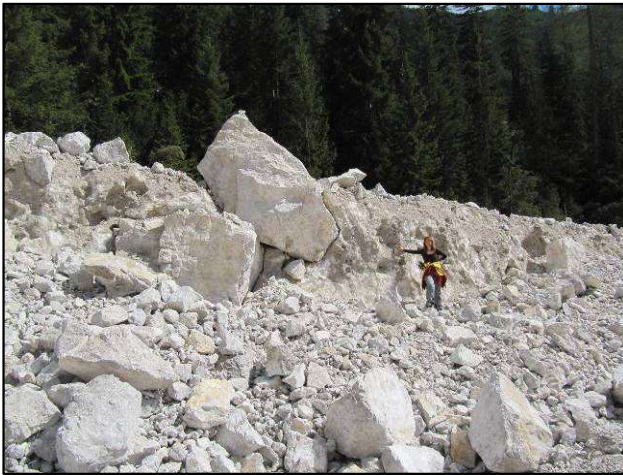
Ab. 17: Aufgehende Spalten in der Sturzmasse und im unterlagenden Schnee

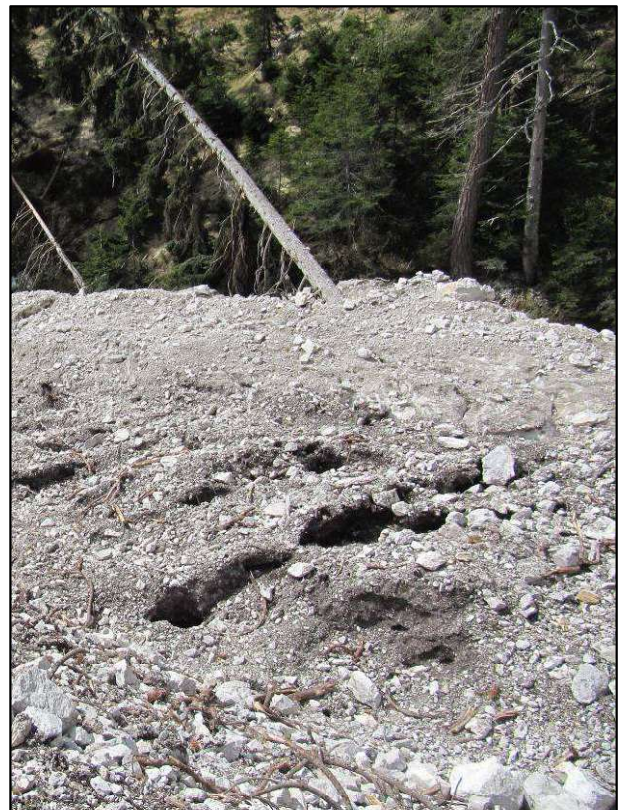
Abb.18.: Blöcke und Steine die sich aus dem Schnee herausgedrückt werden.
