Das Juniunwetter 2013 in Tirol und seine geologischen Auswirkungen

Gunther Heißel, Petra Nittel

Amt der Tiroler Landesregierung, FB Landesgeologie

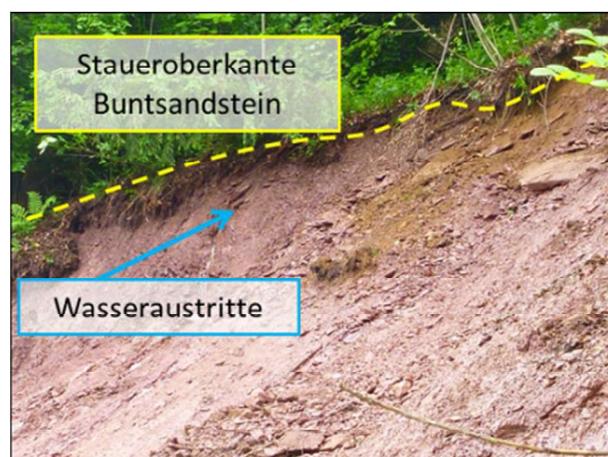
Abb. 1 Stauer mit Wasseraustritten

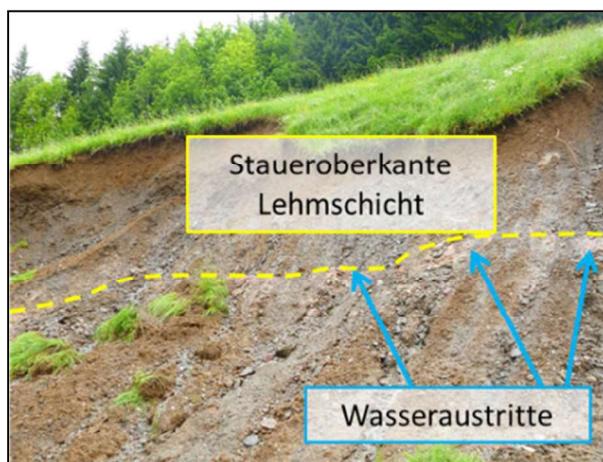
Abb. 2 Stauer mit Wasseraustritten

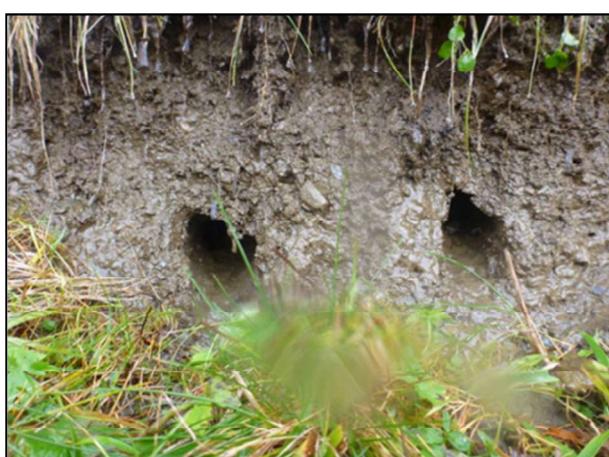
Abb. 3 Kanalförmige Wasseraustrittsstellen

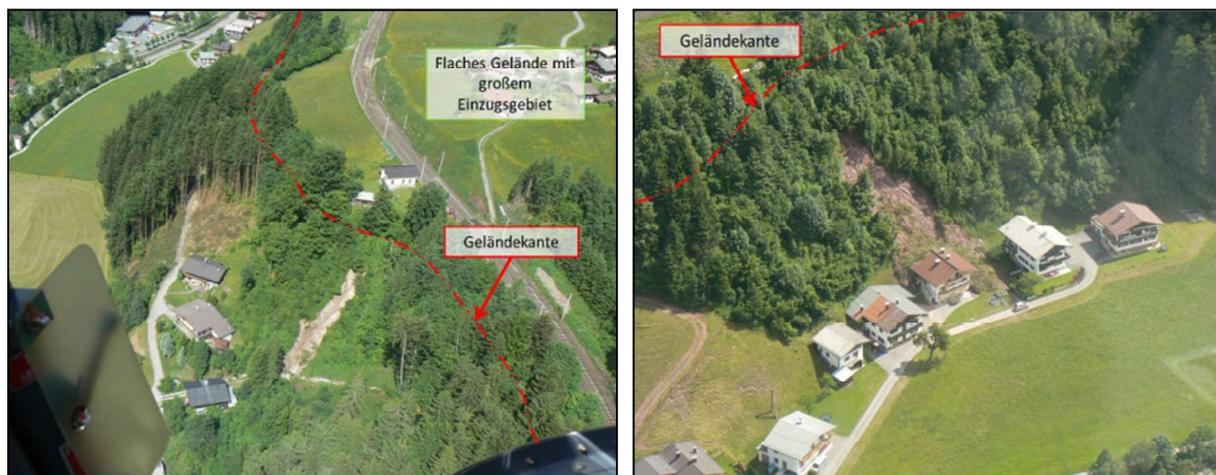
Abb. 4 Murartige Hangrutschungen unterhalb der Geländekante in Fieberbrunn

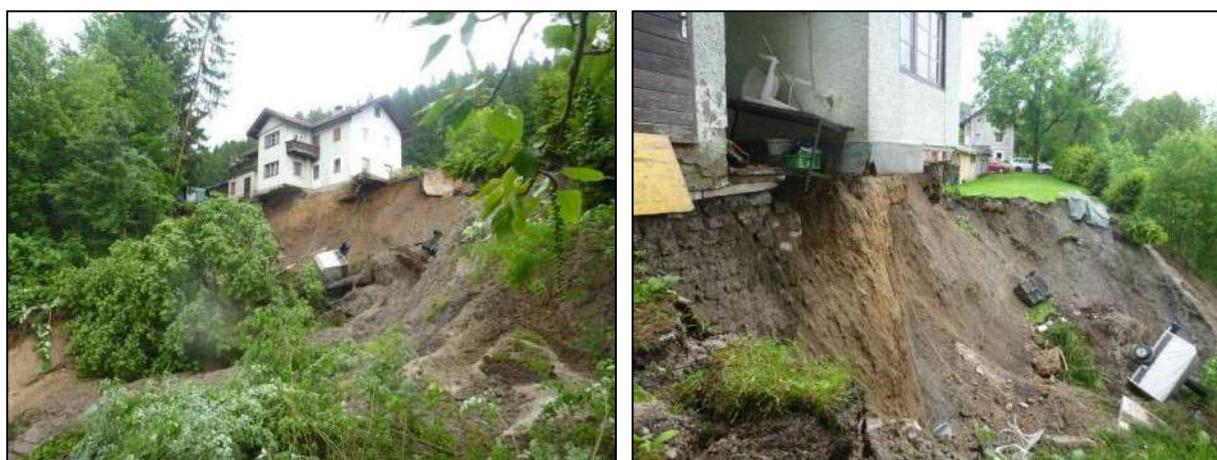
Abb. 5 Hangrutsch in Kirchbichl, der zur Freilegung des Fundamentes und zum Abriss des Gebäudes geführt hat

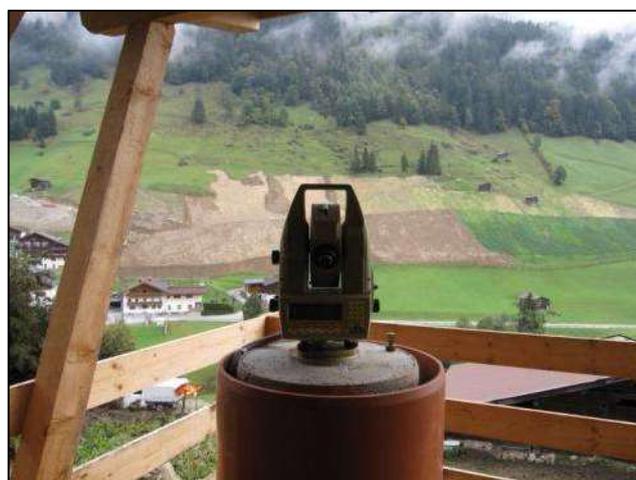
Abb. 6 Messhütte Finkenberg (Foto: DI Hannes Anegg Geoinformation)

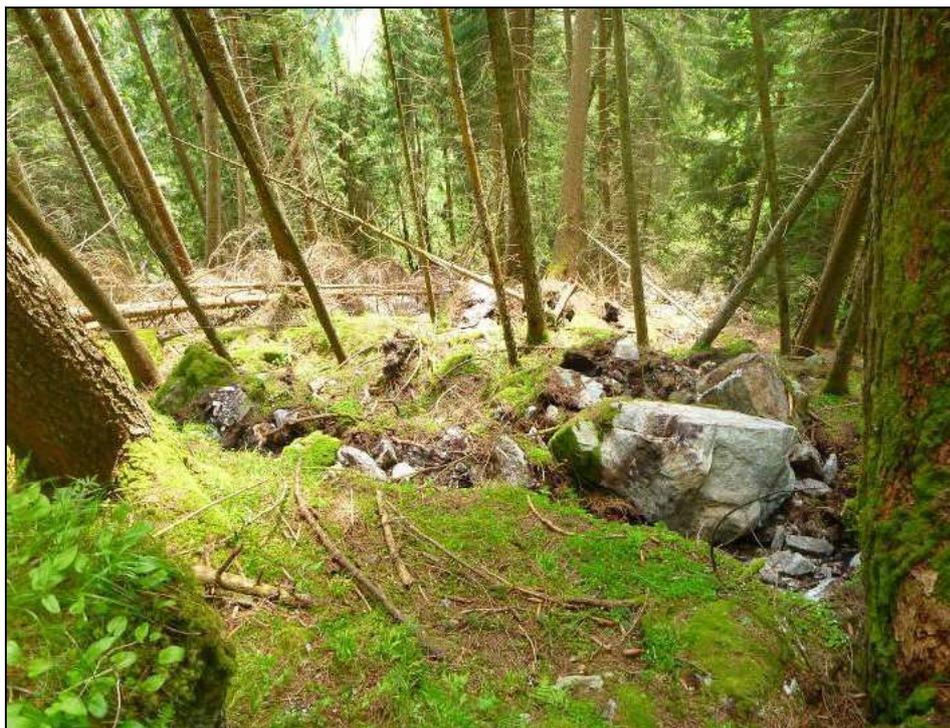
Zwischen Finkenberg und Tux hat sich ca. 200m oberhalb der dortigen Landstraße eine ausgedehnte Blockschutthalde im Steilgelände massiv in Bewegung gesetzt, sodass eine Straßensperre und die Evakuierung von Häusern nötig wurden. Die Blockschutthalde wird seitdem über ein Monitoringsystem kontrolliert, das in Verbindung mit einer Ampel, die Sicherheit der Hausbewohner und der Verkehrsteilnehmer gewährleisten soll. Zusätzlich wurde ein bereits fertig geplantes Schutzdammbauprojekt der Wildbachverbauung zeitlich vorgezogen und soll noch heuer fertig gestellt werden.

Abb. 7 Anrisse in der
Blockschutthalde
zwischen Finkenberg
und Tux
