Sellraintal Juni 2015: Hangexplosionen und Muren - Eine Bestandsaufnahme

Michael Lagger

Ingenieurbüro für Geologie und Hydrologie, Auf Arzill 100, 6460 Imst

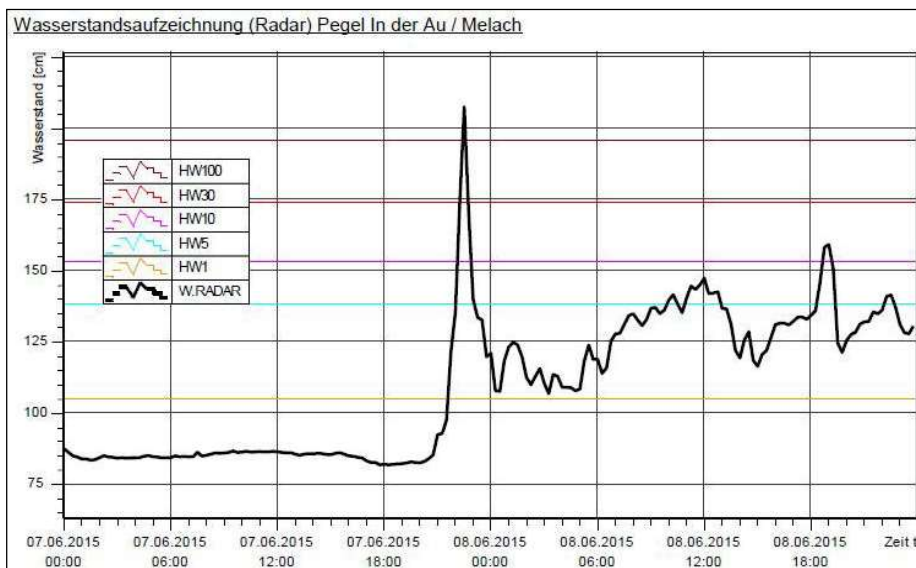
Beim Mellach-Pegel "In der Au" an der unteren Mellach südlich der Gemeinde Sellrain wurde in der Nacht von Sonntag auf Montag ein Abflussscheitel im Bereich von HQ100 registriert (inkl. hohem Geschiebeanteil).

Abb. 5: Mellach-Pegel "In der Au" (aus: Hydrologische Übersicht – Juni 2015; Abteilung Wasserwirtschaft – Sachgebiet Hydrographie und Hydrologie);

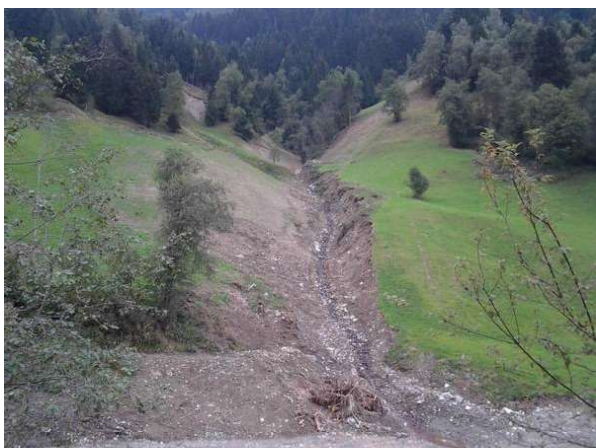
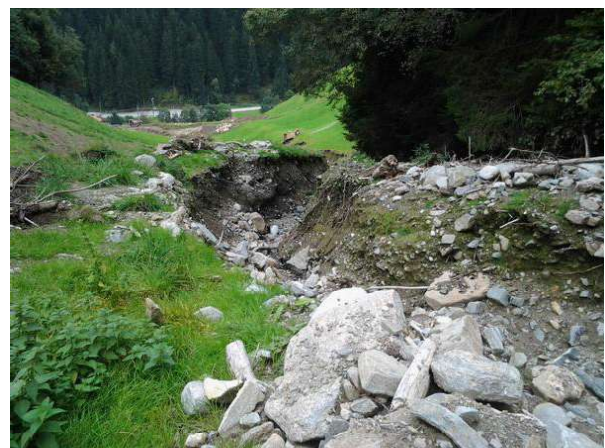
Neben dem Seigesbach kam es auch aus den zahlreichen linksufrigen Zubringerbächen, wie dem Lehnbach, Schrabach und Bodenbach zu kleinräumigeren Murenabgängen, wobei das Material ebenfalls in die Mellach transportiert wurde.

Abb. 8: Tiefe Feilenanbrüche an den Seitenbächen der Mellach. Links Unterlauf des Schrabaches, rechts Seiten- und Tiefenerosion am Bodenbach (August 2015)

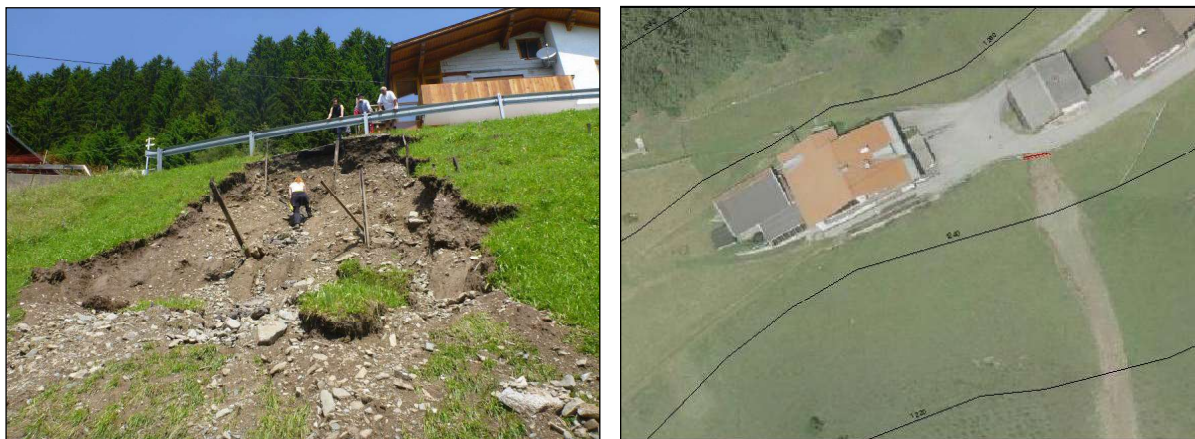
Abb. 10: Hangexplosion ca. 5-6 m breit im Siedlungsgebiet, Ortsteil Perfall auf 1250 müA unterhalb der Straßenböschung: links Aufschlussfoto (Quelle: Landesgeologie), rechts Ausschnitt Orthofoto nach Unwetter
