Forstliche und geologische Splitter zum Felssturz Vilsalpsee vom Wald zur Schutthalde

Josef Walch¹, Thomas Figl²

¹ *Amt der Tiroler Landesregierung, Bezirksforstinspektion Reutte;* ² *Amt der Tiroler Landesregierung, Abt. Allgemeine Bauangelegenheiten, Landesgeologie*

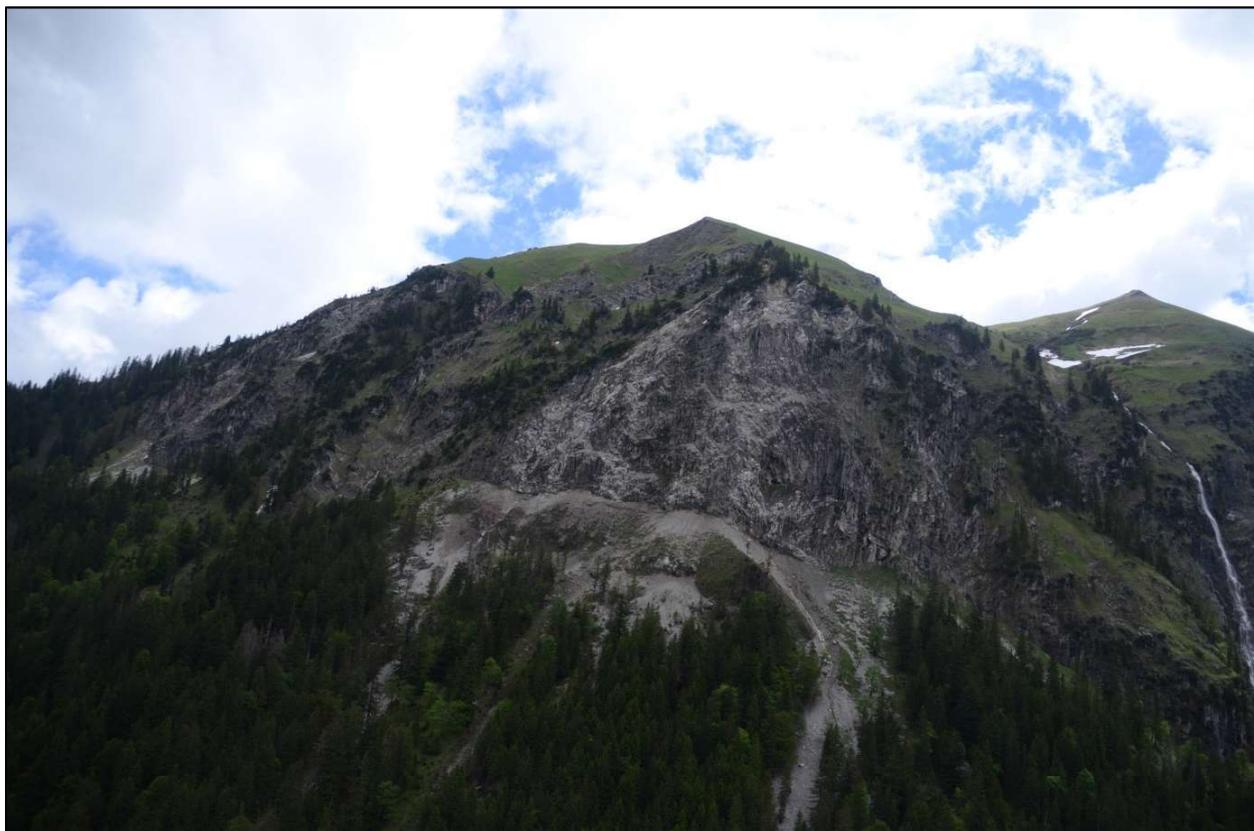
Abb.1. Aufnahme nach mehreren kleinen Blockstürzen am 05.06.2012, also noch vor dem großen Felssturzereignis

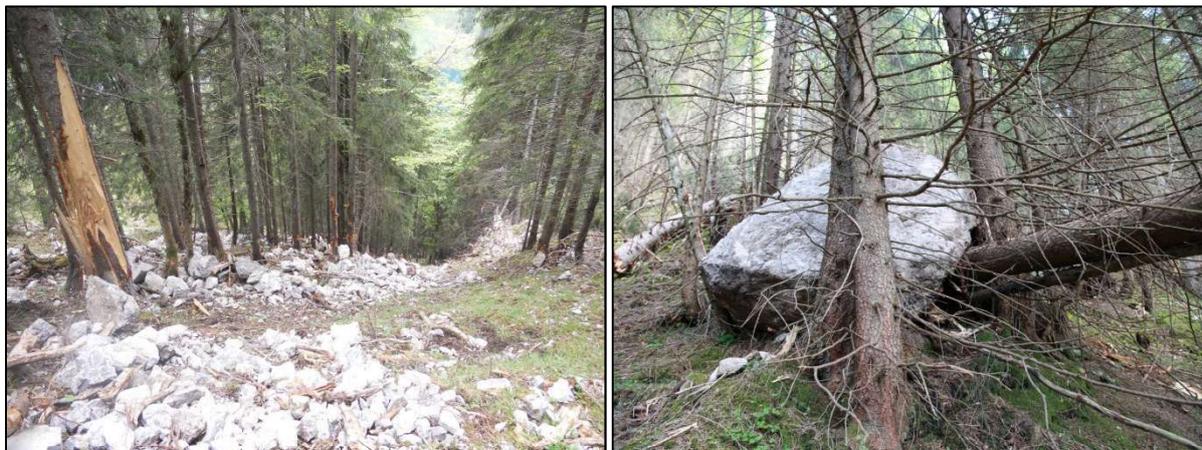
Abb.2 Wald unterhalb der Blässe vor dem Felssturz - Steinschlagschutzfunktion des Waldes

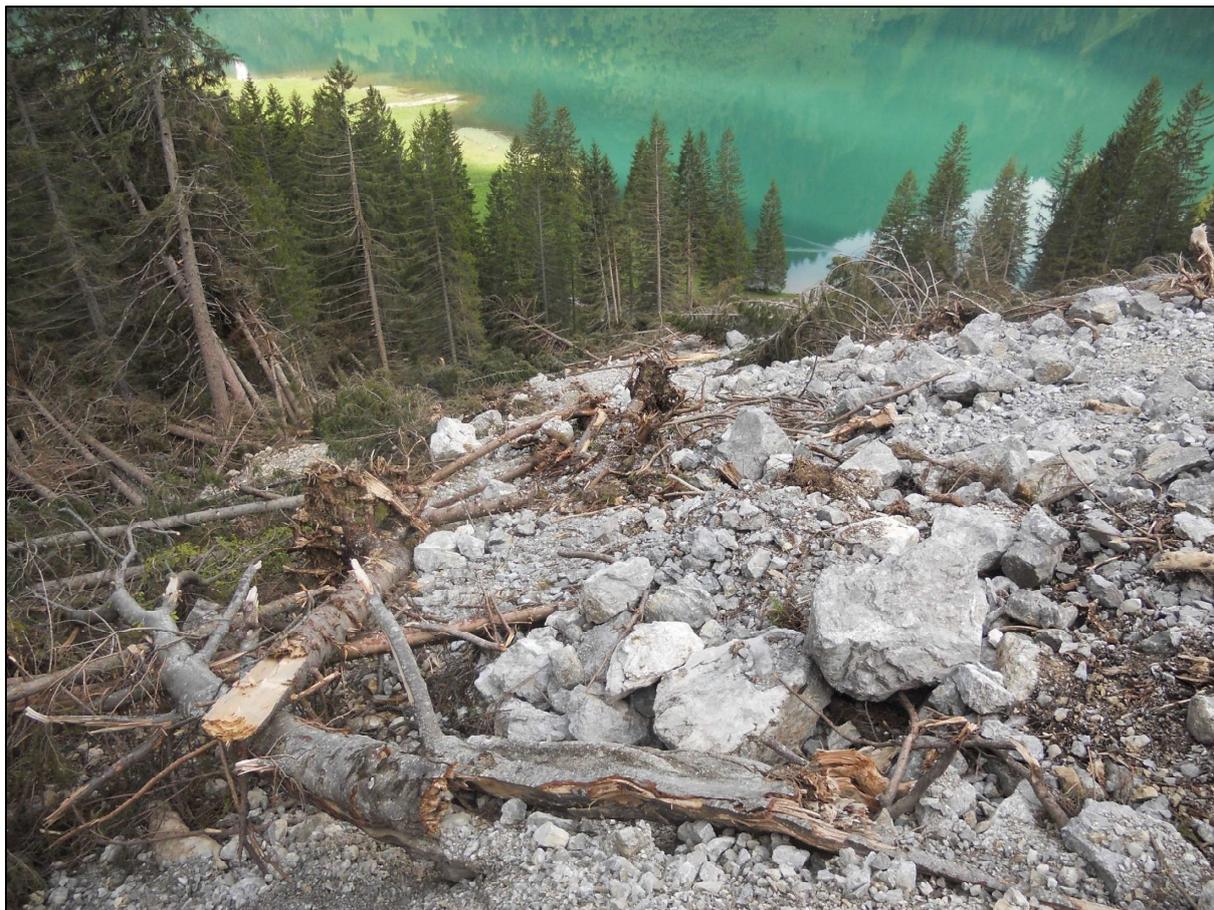
Beim großen Felssturz vom November 2012 fiel eine Holzmenge von 3.500 bis 4.000 Festmeter an. Rund drei Viertel dieser Menge wurden von den Felsmassen begraben, ein Viertel (1.100 Festmeter) wurde im Auslaufbereich des Felssturzes zusammengeschoben bzw. lag an den nord- und südseitigen Rändern des Felssturzgebietes. Zwischen See bzw. Weg und Schutthalde verblieb ein schmaler Waldstreifen. Der Felssturz erreichte nur an zwei Stellen direkt den Weg, dieser wurde nur geringfügig überschüttet. Bei einem bereits erhöhten Ausgangsbestand an Fichtenborkenkäfern war die Gefahr der Massenvermehrung dieser Borkenkäfer im Frühjahr 2013 durch so viel bruttaugliches Holz sehr groß.

Abb.3. *Schadholz am Rand des Felssturzgebietes*

Zur Vermeidung einer Käferexplosion und einer weiteren Beeinträchtigung der Schutzwaldbestände rund um den Felssturz war es sehr wichtig, dass das Schadholz möglichst rasch aufgearbeitet oder bekämpfungstechnisch behandelt wurde. Das Spritzen des Holzes mit Gift kam im Naturschutzgebiet nicht in Frage. Aufgrund der Totalsperre des Gebietes war auch eine Aufarbeitung des Schadholzes vorerst nicht möglich. Nach einer Befliegung des Abbruchgebietes Ende Mai wurde aus geologischer Sicht die Aufarbeitung des am nördlichen Rand liegenden Schadholzes freigegeben. Damit konnte noch rechtzeitig mit der Entfernung des Holzes begonnen und die Aufarbeitung unter Einsatz moderner Holzernemaschinen wie Kippmastseilkran und Prozessor zügig abgeschlossen werden.

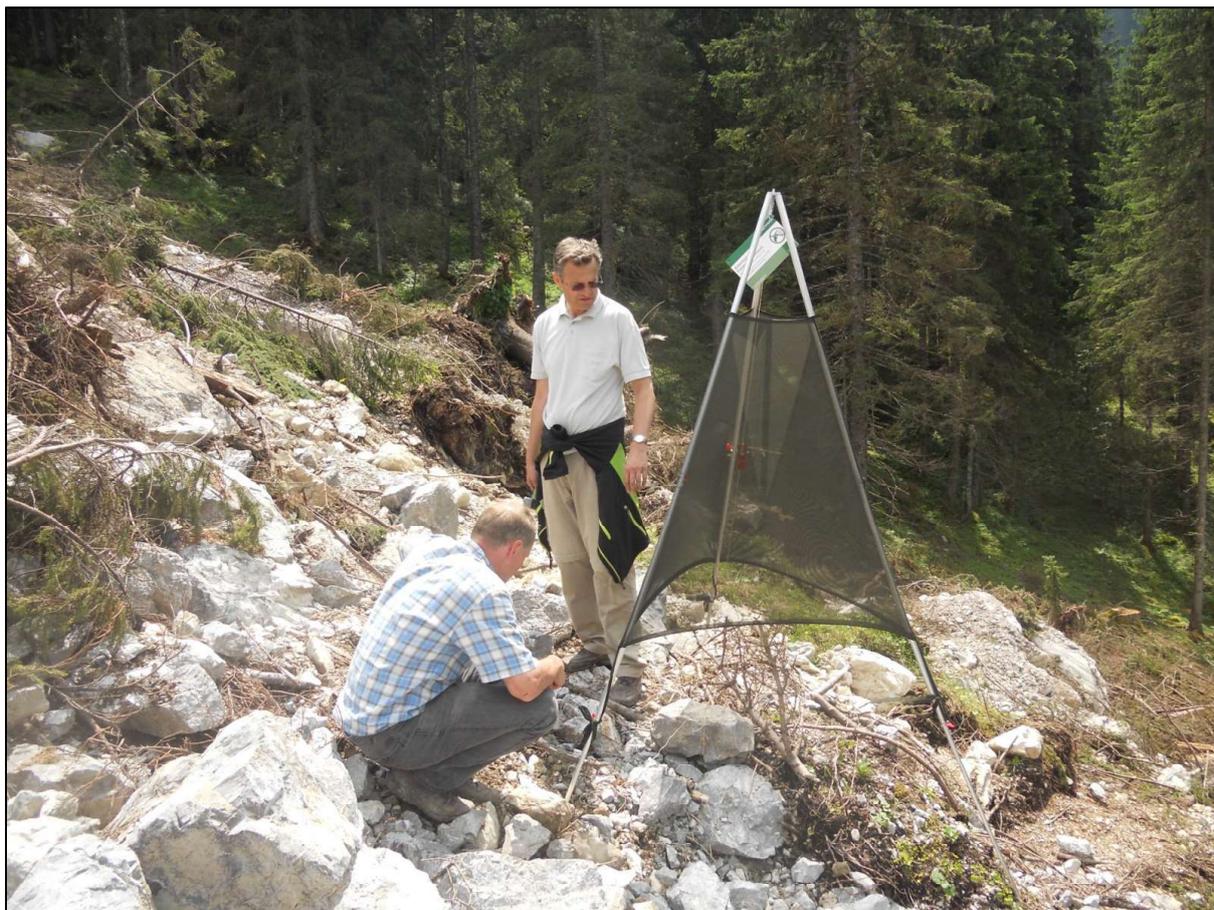
Abb.4. Borkenkäferbekämpfung mit Trinet – begiftetes Netz mit Lockstoffbestückung

Zur Käferbekämpfung wurde neben der Schadholzaufarbeitung auch mit am Rand des Felssturzgebietes aufgestellten Borkenkäferfallen gearbeitet. Dabei wurden ein neues Forstschutzsystem, das Trinet eingesetzt. Es handelt sich dabei um ein begiftetes Netz, das auf einem Dreibein aufgespannt und mit einem Borkenkäferlockstoff versehen ist. Schlussendlich konnte die drohende Massenvermehrung der Borkenkäfer vermieden und der umliegende Waldbestand erhalten werden. Den betroffenen Waldbesitzern wurde zumindest ein kleiner Teil des am Waldbestand eingetretenen Schadens aus dem Katastrophenfonds vergütet. Bleibt zu hoffen, dass die für den Tourismus, die Land- und Forstwirtschaft oder das Kraftwerk Traualpsee wichtige Wegverbindung mit dem geplanten Bau zweier Auffangdämme wieder geöffnet werden kann.

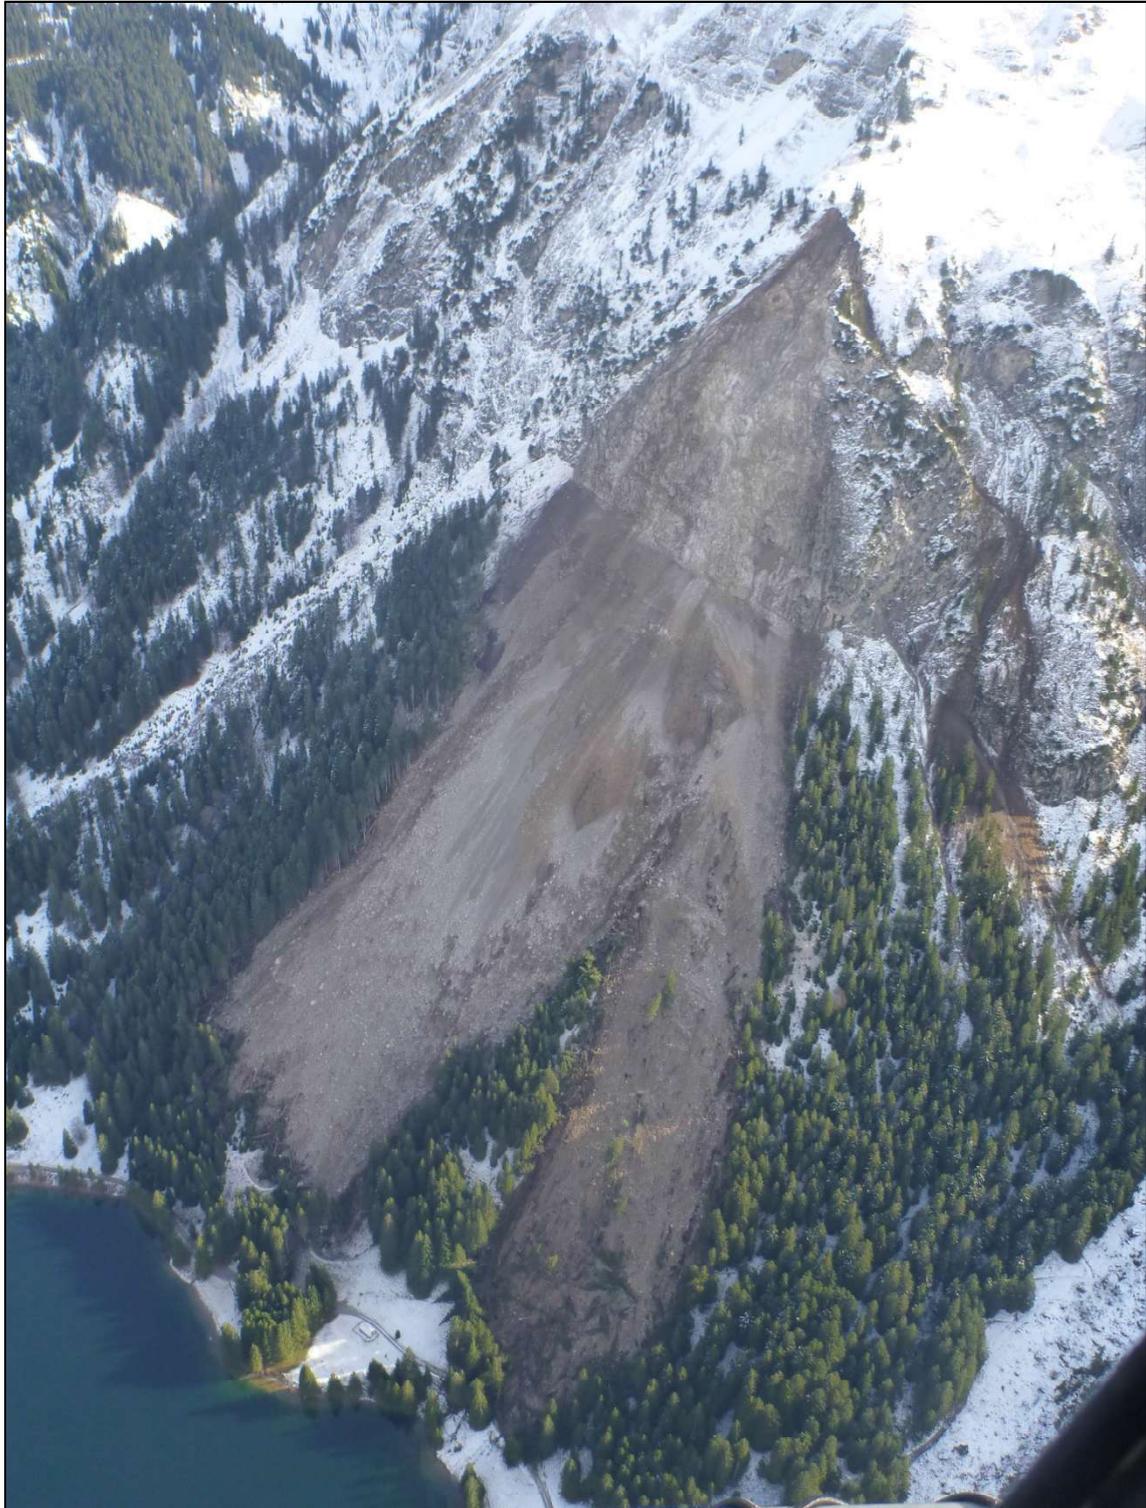
In der Nacht vom 07.11. auf 08.11.2012 hat sich dann ein sehr großer Felssturz ereignet. Im Zuge einer anschließenden Befliegung hat sich gezeigt, dass ein sehr großer Bereich des Felsrückens abgestürzt ist. Durch diesen Felssturz wurde auch Wald im Ausmaß von geschätzt ca. 10 ha zerstört. Neueste Vermessungen, durchgeführt von der Universität Innsbruck, haben ein Volumen des abgestürzten Felsmaterials von ca. 140.000 m³ ergeben.

Abb.5. Aufnahme des Felssturzes aus dem Hubschrauber des Bundesministeriums für Inneres, Aufnahmedatum 08.11.2012
