**Ereignisdokumentation Seigesbach nach dem Hochwasserereignis in Sellrain/
Tirol am 7.6.2015**

Dipl. Ing. Annegret Jenner

*Forsttechnischer Dienst für Wildbach- und Lawinenverbauung, GBL Oberes Inntal
Universität für Bodenkultur Wien, Institut für Alpine Naturgefahren*

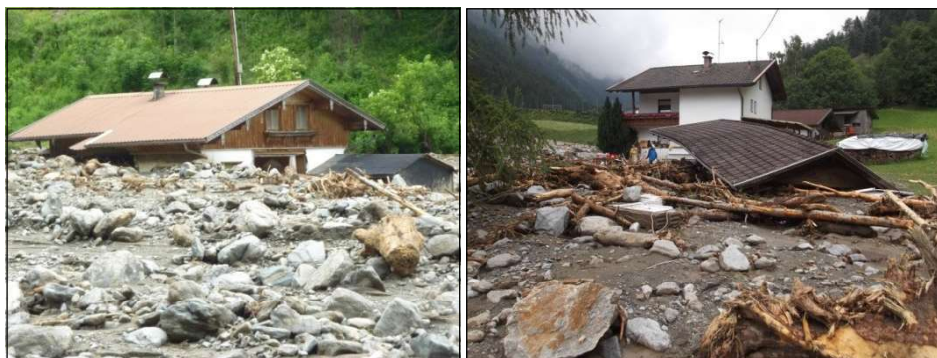
Abb. 1 (li.): Bis zum Dachstuhl eingeschüttetes Haus im Mündungsbereich des Ellmauerbaches durch die Prozessaktivität des Seigesbaches (Jenner, 2015).

Abb. 2 (re.): Zerstörte Garage des Hofes orografisch links des Lehnbaches während der Aufräumarbeiten nach den Ereignissen vom 7. Auf den 8. Juni 2015 (Jenner, 2015).

(gerechnet ab Oberkante des Urgerinnes der Melach). Westlich des Einlaufbereiches des Lehnbaches, der nur wenige Meter oberhalb des Seigesbaches von der orografisch linken Seite die Melach speist, sind Ablagerungen zu finden, die dem Murschub aus dem Seigesbach zugeordnet werden können. Die Garage des Hofes direkt im Osten des Lehnbacheinlaufes sowie das Wohnhaus neben dem Einstoß des Ellmauerbaches in den Vorfluter Melach sind ebenfalls durch die Einwirkungen aus dem Seigesbach zerstört worden. Die Brücke, die die Ortschaft mit der Landesstraße verbindet, hat das Ereignis - bis auf das Geländer - schadlos überstanden. Es sind keinerlei grobe Abrasionsspuren zu erkennen, weshalb davon auszugehen ist, dass die Brücke rasch eingeschüttet wurde. Diese Beobachtungen legen den Schluss nahe, dass der Talboden im Zuge eines enormen Murschub aus dem Seigesbach verfüllt wurde. Die direkten Auswirkungen des Seigesbaches sind bis zur Mündung des Inneren Anderstalbaches in die Melach, den Ortsbereich Unterhaus, erkennbar. Die Zonenausweisung des ministeriell genehmigten Gefahrenzonenplanes von 1975 entspricht im Wesentlichen den Geländeaufnahmen der Prozessgrenzen des Ereignisses. Nach gutachterlicher Einschätzung hat es die Brücke „Lochmure“ unterhalb des Wasserfalles im Zuge eines Murschubes verlegt, dem aber bereits deutlicher Geschiebetransport durch das Bauwerk vorausging. Die Abrasion des Brückentragwerkes lässt darauf schließen, dass das Bauwerk vor seinem Volleinstau massiv beansprucht wurde. Durch die Beobachtungen der Wasserfontäne von geschätzten 10 Metern im Bereich der Brücke um ca. 22:45 Uhr, lässt sich der Prozessablauf bekräftigen. Die Anzahl und Intensität weiterer Murschübe kann nicht festgestellt werden.

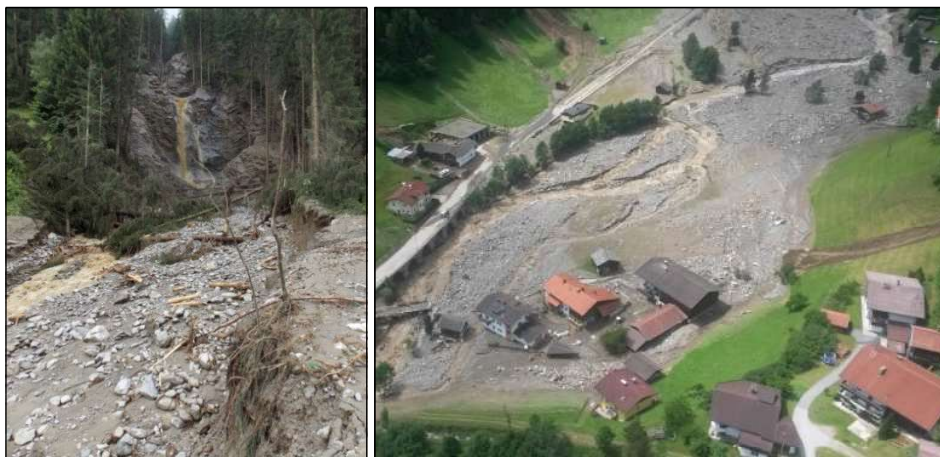
Abb. 4: Blick vom Schwemmkegel in die steile Schluchtstrecke des Seigesbaches am Morgen des 8. Juni 2015, das Einlaufgerinne wurde gänzlich zerstört (Jenner, 2015).

Abb. 5: Erstreckung des Schwemmkegels nach dem Ereignis Seigesbaches am 7. Juni 2015 bis zum Bereich Unterhaus (Bildmitte) (BMI, 2015).

Durch das Ereignis aus dem Seigesbach wurde in unmittelbarer Folge 1 Wohngebäude zerstört, 6 weitere beschädigt. Zerstört bzw. beschädigt wurden auch 5 Nebengebäude oder Garagen sowie 6 land- und forstwirtschaftliche Wirtschafts-, Lager- und sonstige Gebäude. Die Gemeindestraße einschließlich zweier Brücken wurde auf rund 130m beschädigt bzw. unterbrochen und auf 280m komplett zerstört. Die Landesstraße samt der Brücke „Lochmure“ wurde auf 400m beschädigt bzw. unterbrochen. Das Leitwerk des Seigesbaches wurde auf der orografisch rechten Seite gänzlich zerstört, wie

Abb. 4 dokumentiert. Grün- und Weideland sind im Ausmaß von etwa 4ha betroffen. Personenschäden sind nicht zu beklagen, allerdings konnte nicht alles Nutzvieh gerettet werden.

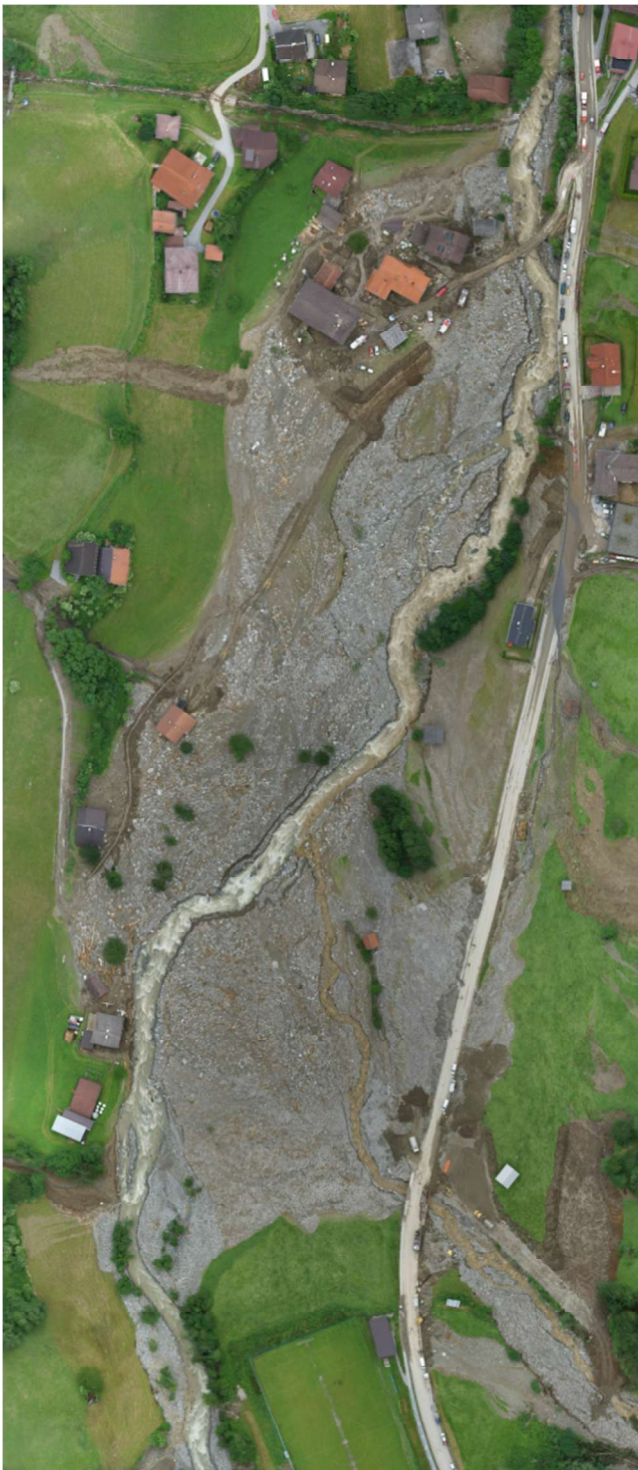
Abb. 6: UAV-Orthofoto generiert aus den Daten der Drohnenbefliegung (BFW).

Die UAV-gestützte Ermittlung von Geschiebekubatoren im Schwemmkegelbereich des Seigesbaches ergibt eine Ablagerung von ca. 120.000m^3 ($\pm 5.000\text{m}^3$) und ein Erosionsvolumen von 10.000m^3 ($\pm 2.000\text{m}^3$) (Adams, 2015). Im oberen Einzugsgebiet konnte auf Grundlage der Drohnenbefliegung eine Gesamtkubatur der Erosion von 265.000m^3 ($\pm 42.000\text{m}^3$) ermittelt werden. Davon wurden nachweislich rund 45.000m^3 ($\pm 13.000\text{m}^3$) noch oberhalb der letzten Geländestufe wieder abgelagert (Adams, Lechner, 2015). Die Befliegung konnte erst über 36 Stunden nach dem Ereignis durchgeführt werden. Unklar ist daher teilweise, welche Materialmengen bereits durch menschliches Zutun um- bzw. abgelagert wurden, und welchen Einfluss die Melach bereits auf die Materialverlagerung im Schwemmkegelbereich des Seigesbaches hatte. Erkundungsergebnisse über den Geschiebetrieb der Melach sind zum heutigen Tage noch ausstehend.
