Der Laufende Berg“- eine über 200 Jahre andauernde Massenbewegung im Zillertal

Hans Schroll¹, Wolfram Mostler²

¹ Amt der Tiroler Landesregierung, Allgemeine Bauangelegenheiten; Fachbereich Landesgeologie, Herrengasse 1-3, Innsbruck

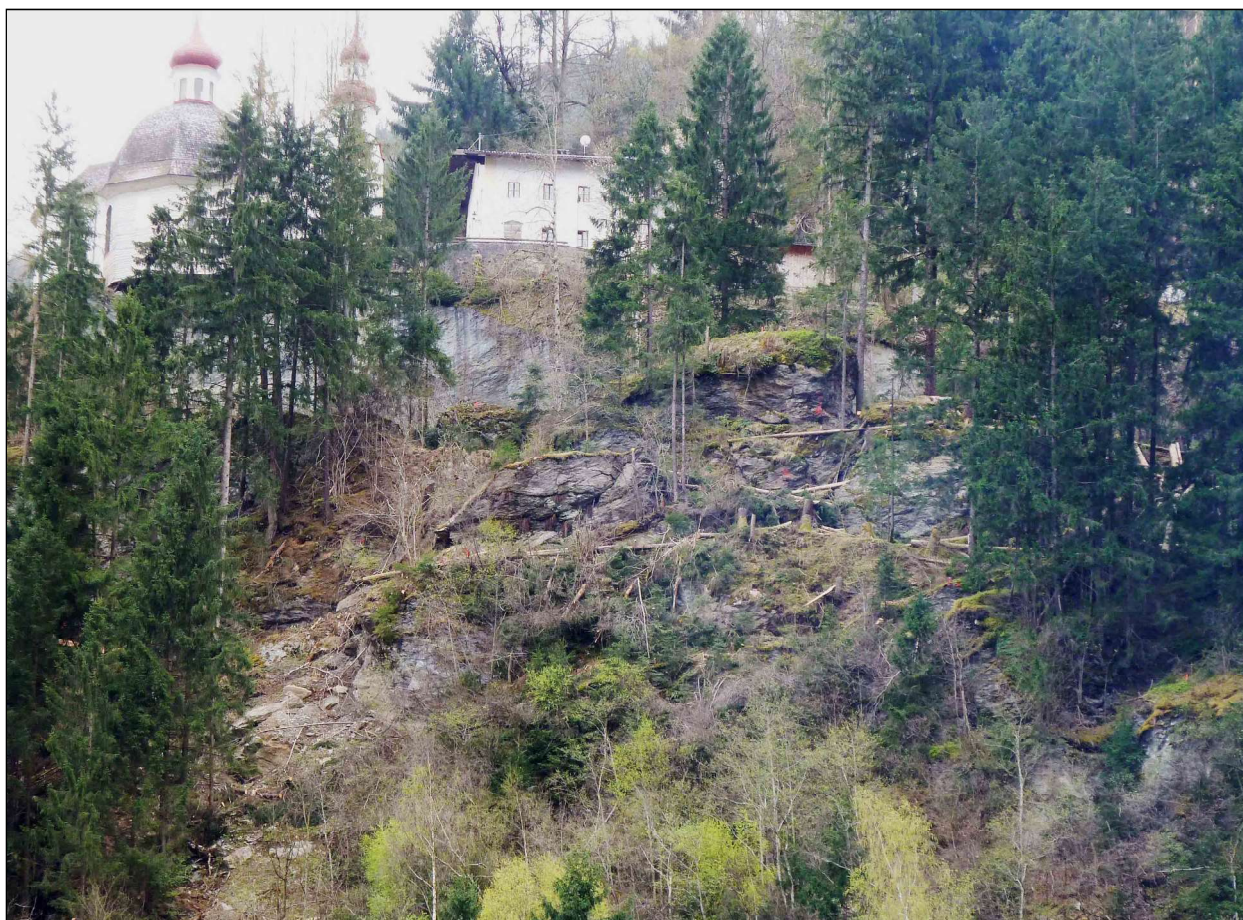
Im Jahre 2010 erfolgte auf Ersuchen des für den Bereich Hainzenberg zuständigen Waldaufsehers Hannes Frontull, dem im Gelände unterhalb der Kirche Maria Rast (Abb. 2) immer wieder sich neu öffnende Spalten im Waldboden aufgefallen sind, eine Begehung gemeinsam mit Landesgeologie, WLV, Straßenmeisterei, Gemeinde Hainzenberg und BFI. Daraufhin wurde beschlossen ein einfaches Messprogramm zur Beobachtung möglicher Hangbewegungen im Gelände unmittelbar talseitig der Kirche Maria Rast mittels insgesamt 4 Rohrextensometer zu installieren. Im Jahr 2011 wurde mit regelmäßigen Aufzeichnungen der Veränderungen an den 4 Messstellen durch den Waldaufseher begonnen.

Abb. 2: Blick auf das in Bewegung befindliche Gelände talseitig der Kirche Maria Rast

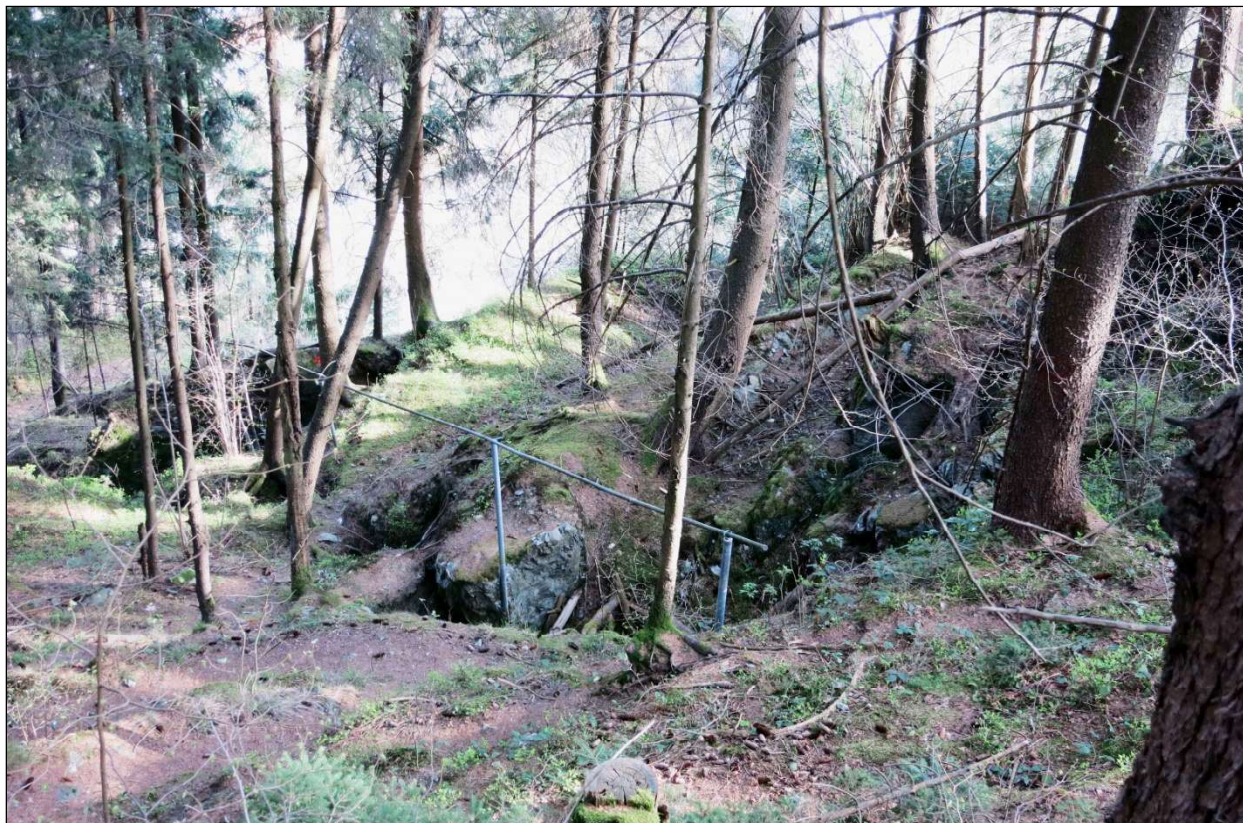
Die westliche Grenze zwischen dem stabilen Abschnitt und einem instabilen Bereich lässt sich entlang einer NNW/SSE streichenden gut 40 m langen kluffartigen Abbrisszone erkennen, die den scharfen Westrand der Massenbewegung Maria Rast bildet. Sie wird begleitet von bis zu 3 m breiten offene Spalten und quer dazu markanten mehrfachen, bis zu 6 Abtreppungen, die sich über mehrere Meter weiter nach Osten hin fortsetzen. Dieser Abschnitt ist auch der Bereich, wo die Extensometer-Messstrecke 4 situiert war (Abb. 4).

Abb. 4: Westrand der Massenbewegung Maria Rast mit Extensometerrohr 4

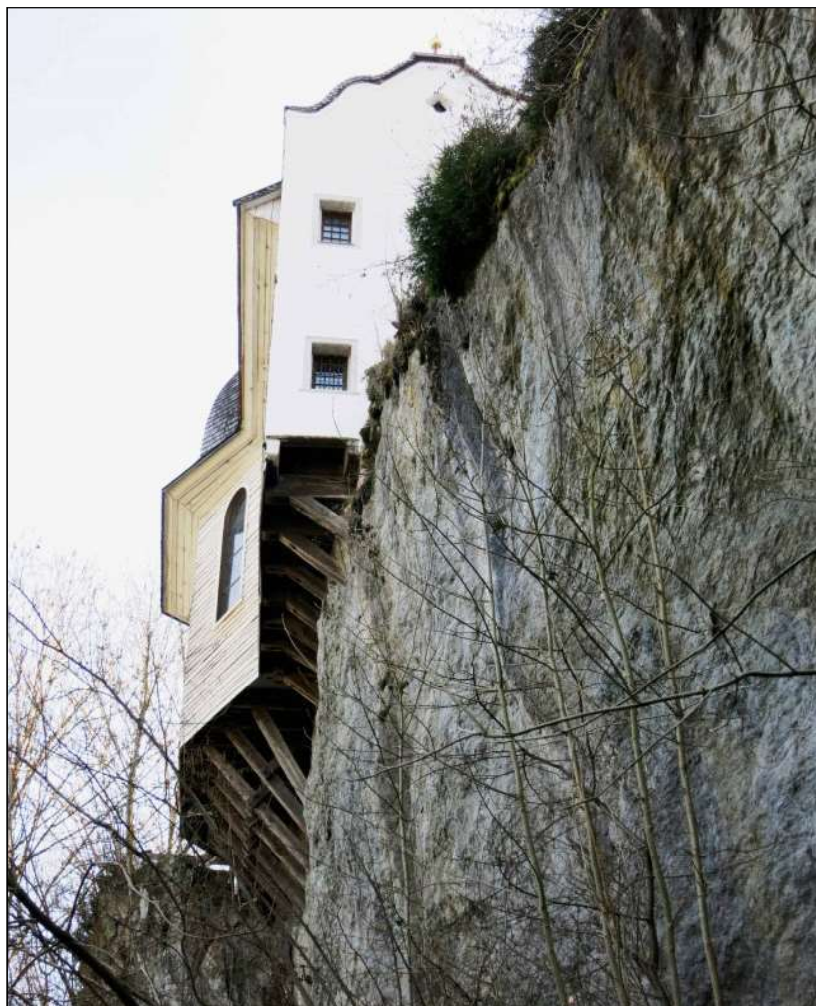
An die westliche Abbruchkante angrenzend folgt eine NW/SE verlaufende Steilwand unmittelbar talseitig des Wallfahrtsweges und weiter in etwa WSW/ENE Richtung begrenzt durch eine Steilwand unmittelbar unter der Kirche Maria Rast. In diesem Geländeabschnitt sind die größten Vertikalabsätze mit Höhen bis zu 20 Meter entwickelt (Abb. 5).

Abb. 5: Senkrechte bis 20 m hohe Abbruchwand unterhalb der Kirche Maria Rast

An den steilen bis senkrechten Schieferungsflächen sind im westlichen Abschnitt der Massenbewegung insbesondere unterhalb der Kirche Maria Rast Absturzhöhen bis zu 20 Meter entwickelt. Im Bereich der weiter östlich liegenden Abbruchkanten gehen diese kontinuierlich bis auf weniger als 3 Meter zurück.

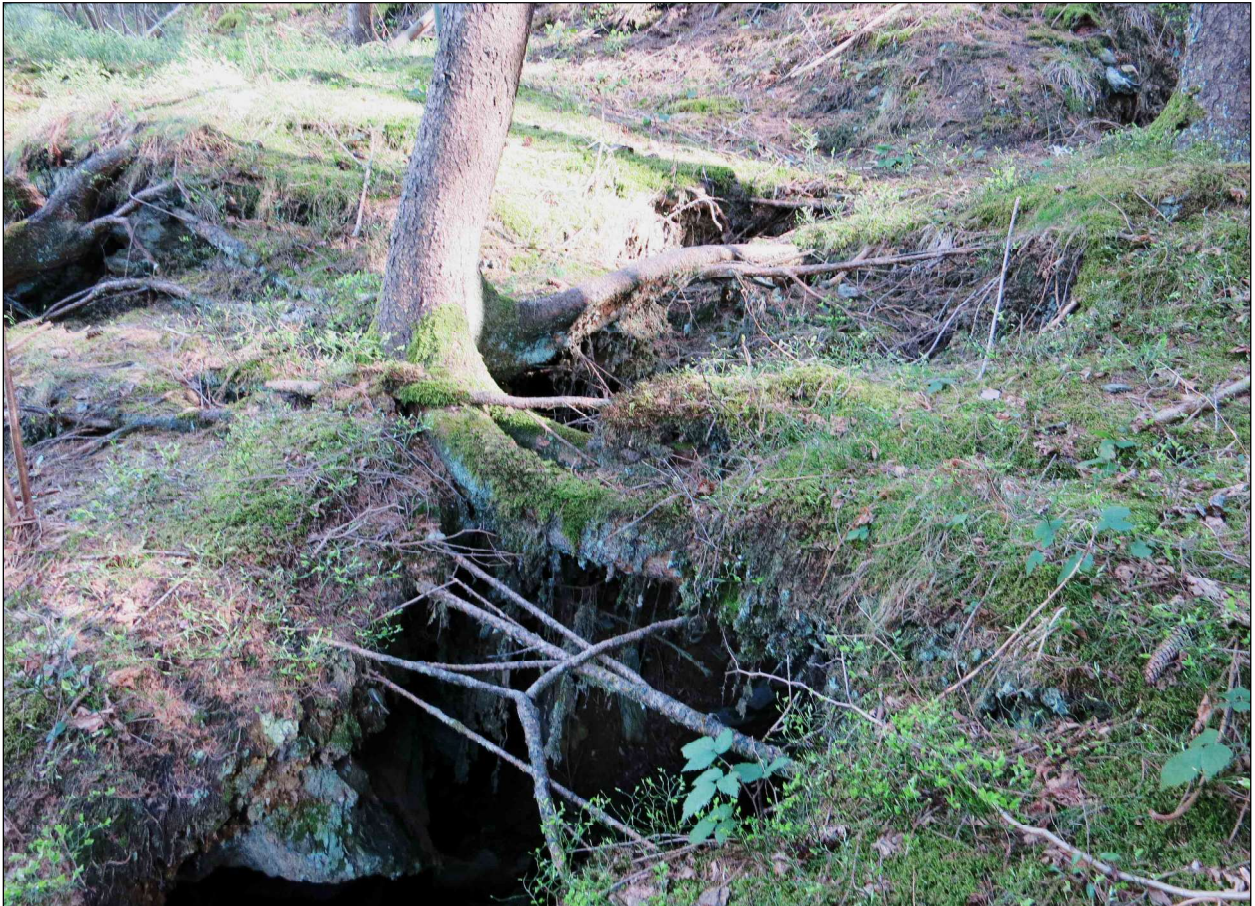
Am Fuß der steilen südlichen Abbruchkante zeigt sich im zentralen Bereich eine schwache Einmuldung, die intern aber auch in annähernd E/W gerichtete durch Spalten getrennte Stufen gegliedert. Neben den groben Sturzblöcken - in diesem Bereich sind die größten Sturzblöcke (Felspartien) der Massenbewegung zu finden - treten besonders im westlichen Teil auch noch Moränenblöcke (Erratika) auf. Spalten liegen teils offen (Abb. 6), zum Teil sind sie mit auch mit groben steinigem Schutt verfüllt.

Abb. 6: Offene Spalten mit gespannten Wurzeln im zentralen Bereich der Massenbewegung

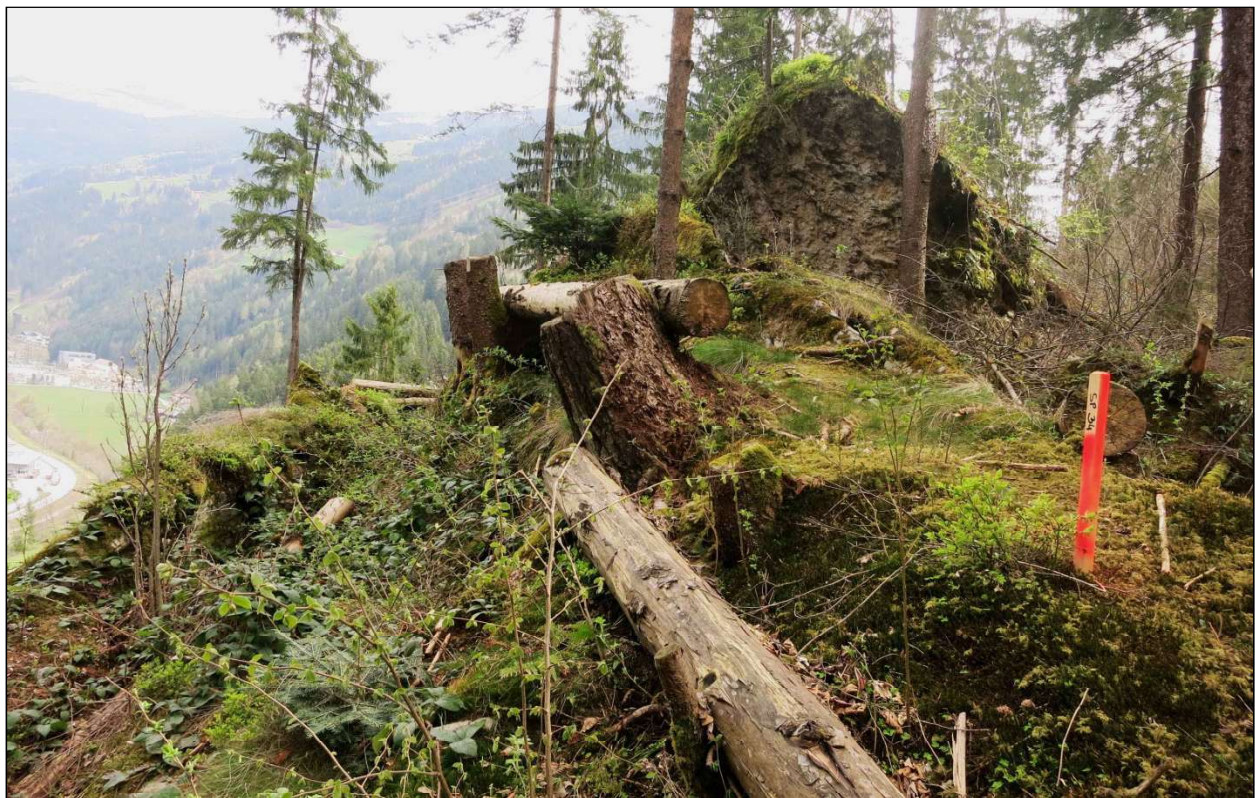
Dieser Bereich ist etwa 25 – 35 m breit und wird im Norden durch einen mehr oder weniger E/W verlaufenden ca. 80 m lange hohen 2 – 5 Meter wallartigen Felsrücken (Abb. 7) begrenzt, der wiederum durch weit geöffnete Spalten zerschnitten und Versatzstrukturen, praktisch an Ort und Stelle zerfallen (zerlegt) ist.

Abb. 7: Wallartiger Felsrücken durch N/S Kluft zerlegt im Bereich von Messpunkt SP 34

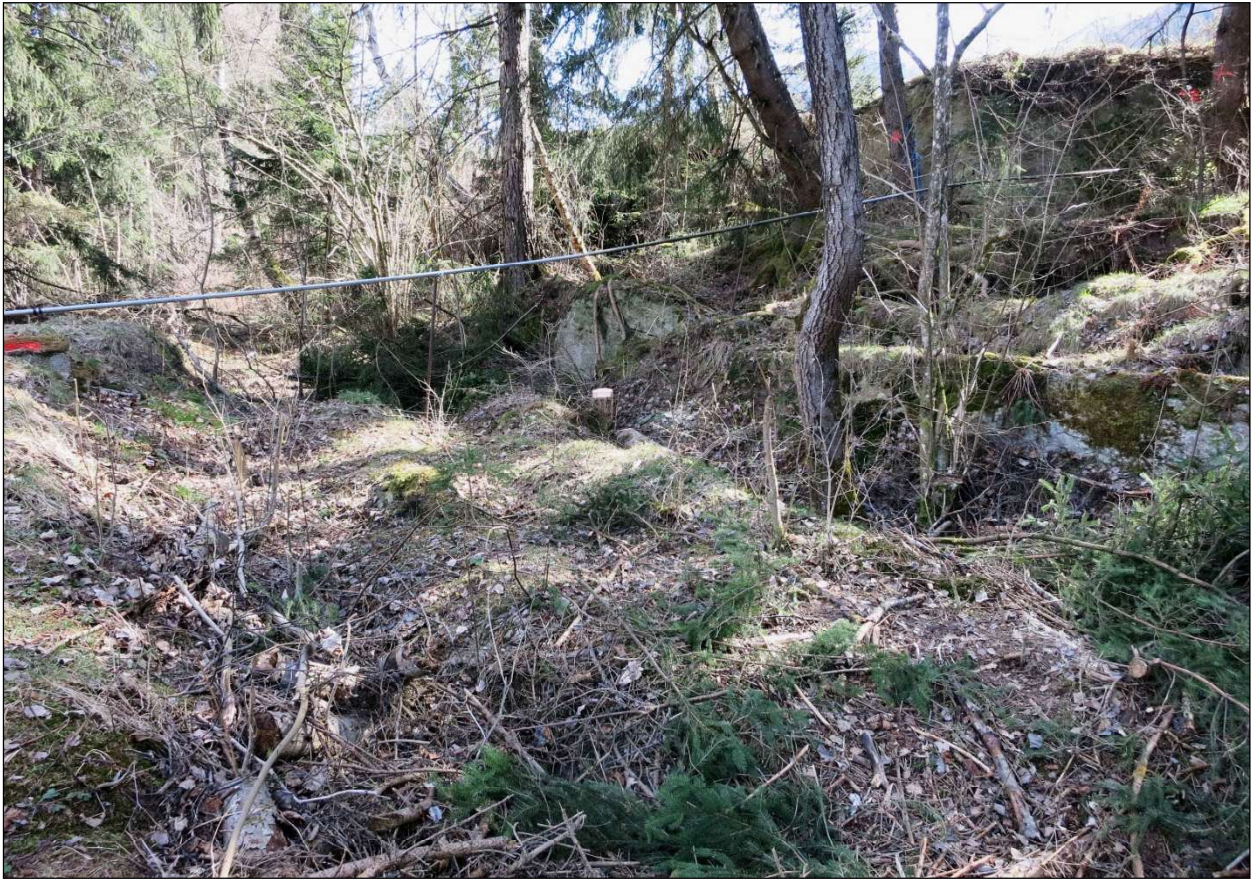
Eine weitere grob halbkreisförmig umrissene Abbruchnische mit einer Ausdehnung von ca. 50 Meter erstreckt sich östlich von vorhin beschriebener Abbruchwand mit einer scharfen „gezackten“ Abrisskante im Quarzphyllitfels (bedingt durch die N/S gerichtete Klüfte im Verschnitt mit der E/W gerichteten Schieferung) mit Absatzhöhen von ca. 2- 3 Meter. Der Fuß dieser Ausbruchsnische wird ebenfalls von E/W streichenden flachen Mulden und Rücken etwa 15 m breit gebildet (Abb. 8). Im Norden anschließend erfolgt der Übergang zur Blockschutthalde bis zur Straße hinab (Abb.9).

Abb. 8: Östlicher Abbruchbereich mit niedrigeren Versatzhöhen und Rohrextensometer Messstelle 1

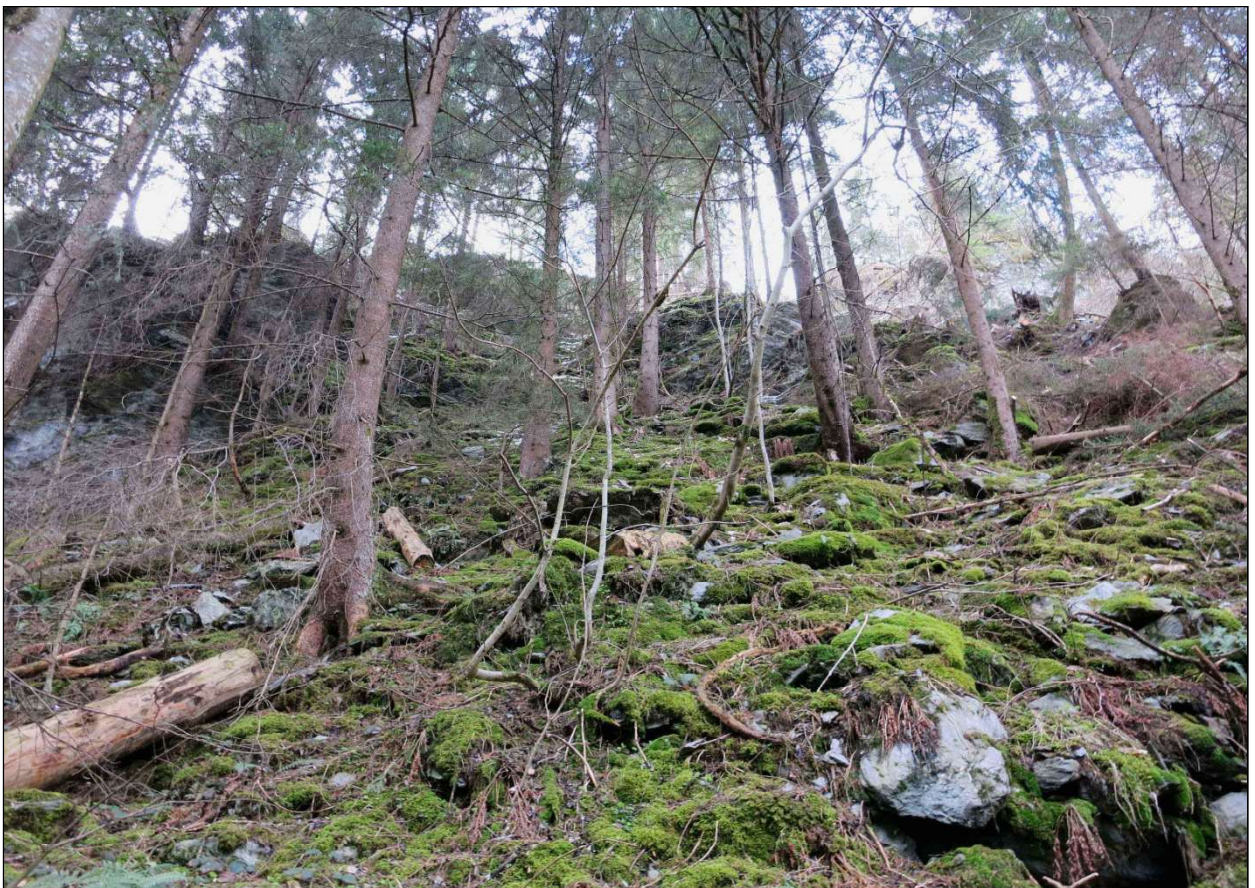
Abb. 9: Alte Blockschutthalde am Fuß der Massenbewegung

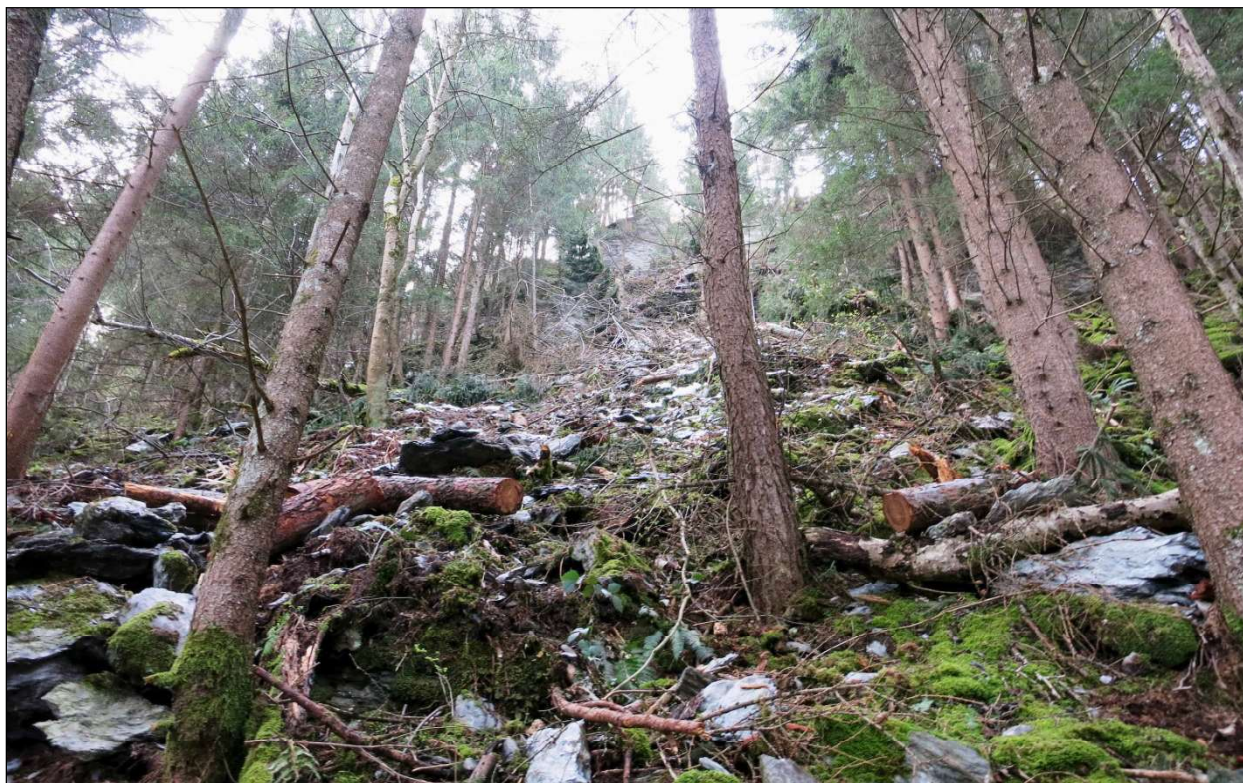
Die Geländebefunde ergaben auch deutlich 2 aktive Steinschlagschneisen (Abb. 9) bis zur Straße hinab, geprägt durch frisches Blockwerk, welche auch auf die letzten Sturzereignisse von 2012 und vom März 2014 zurückzuführen sind und die zu einer vorübergehenden Sperre der Straße und einer Beräumung durch eine Fachfirma geführt haben.

Abb. 10: Aktive Steinschlagschneise am Fuß der Massenbewegung Maria Rast

Als Reaktion auf die Bewegungen an der nördlichen Abbruchwand, die zu den Blockstürzen und Steinschlagereignissen in jüngster Zeit geführt hat, war die Notwendigkeit von Steinschlagschutzmaßnahmen für die B 165 unbedingt erforderlich. Zur Sicherung der Straße in dem Abschnitt unterhalb der Kirche Maria Rast wurde die Errichtung eines Steinschlagschutznetzes als zielführend angesehen. Die Bemessungsgrundlagen für das Steinschlagschutznetz, basierend auf dem

Geländebefund und den dort erhobenen Daten, wurden vom Büro ZT W3 Willi Wanker nach Ermittlung Steinschlagsimulation durchgeführt. Dieses Netz der Energieklasse 500 kJ mit einer Netzhöhe von 3 Meter und einer Neigung von 10° konnte auf einer Länge von 200 Meter zwischen 607 m und 622 m ü. A. nach Osten ansteigend, schließlich im Jahre 2015 fertiggestellt werden.
