Brussels calling – Die Landesgeologie Tirol auf EU-Mission in Mazedonien Massenbewegung und Blocksturzgefahr in Bozovtse

Hans Schroll ¹

¹ Amt der Tiroler Landesregierung, Allgemeine Bauangelegenheiten; Fachbereich Landesgeologie, Herrngasse 1-3, Innsbruck

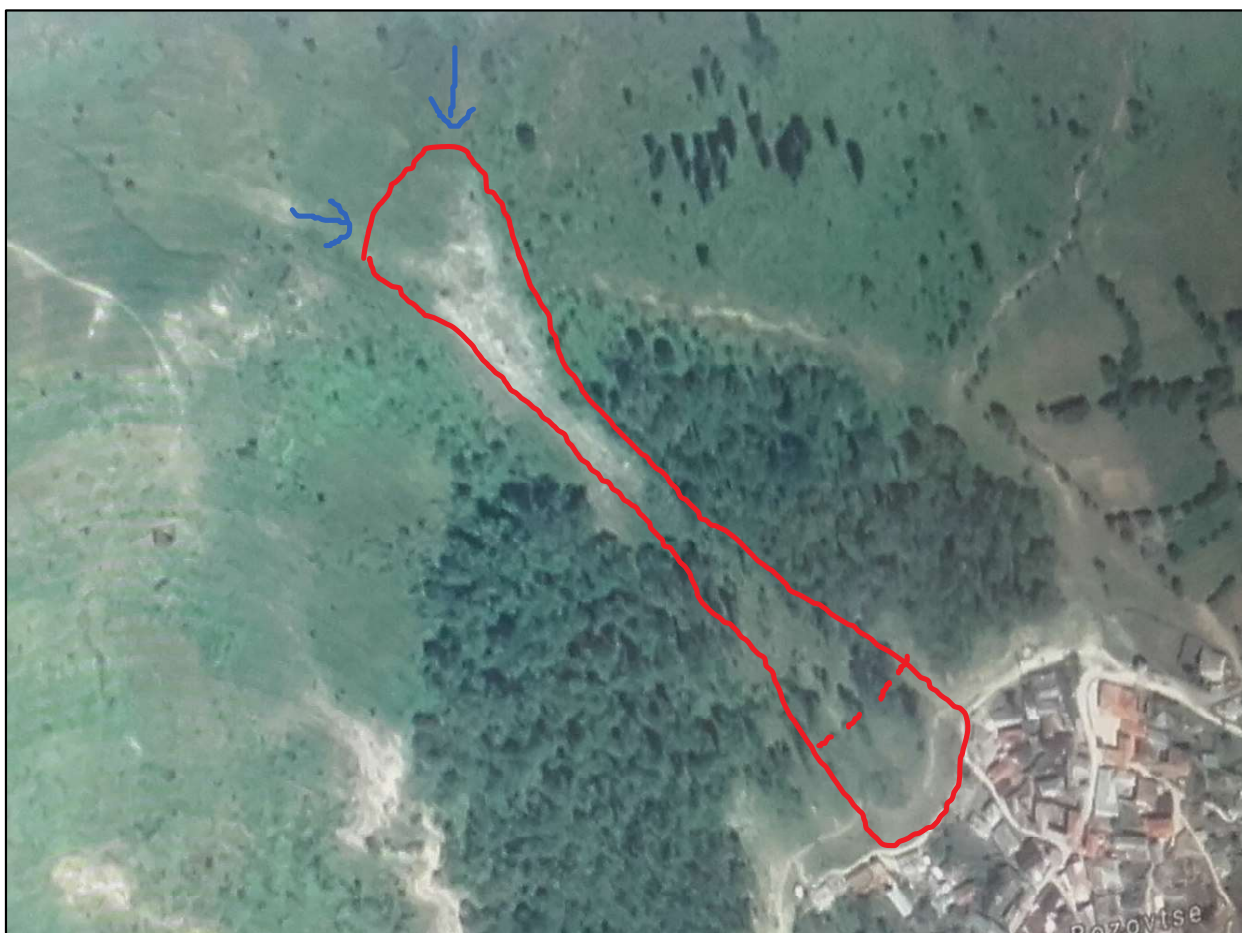
Unmittelbar bergseitig der Ortschaft Bozovtse ist eine im Gelände klar abgrenzbare kriechende Massenbewegung mit einer Breite von 20-30 Metern und einer Länge von etwa 200 Metern ausgebildet. Die Tiefe bzw. die Bewegungsbahn der sich bewegenden Masse ist unbekannt und kann nur durch ausreichend tiefe Bohrungen festgestellt werden. Aufgrund der Ausbildung der umgebenden Geländeoberfläche wird die Bewegungsbahn in einer Tiefe von etwa 10-20 Metern angenommen.

Abbildung 3: Die Umgrenzung der Massenbewegung bergseitig von Bozovtse. Der derzeit aktive Bereich reicht bis zur strichlierten Linie. Die blauen Pfeile kennzeichnen Quellabflüsse. Quelle: googlemaps

Aus diesem Grund wird die Errichtung eines Drainage- und Ableitungssystems bergseitig der Massenbewegung empfohlen. Dieses System muss so gebaut werden, dass sowohl die Quellwässer als auch anfallende Niederschlags- und Schmelzwässer dauerhaft schadlos von der Massenbewegung fort geleitet werden. Die Umsetzung kann verrohrt und auch als offener Graben erfolgen, jedenfalls ist eine genaue Wartung erforderlich, sodass die Funktionsfähigkeit ständig gegeben ist. Dies bedeutet, dass regelmäßige Kontrollen, auch nach jedem Niederschlagsereignis, sowie gegebenenfalls sofortige Reinigungs- bzw. Reperaturarbeiten durchgeführt werden müssen.

Weiters wird auch das Anlegen von zusätzlichen Drainagegräben in der Massenbewegung selbst empfohlen, welche auch einer regelmäßigen Kontrolle und Wartung zu unterliegen haben.

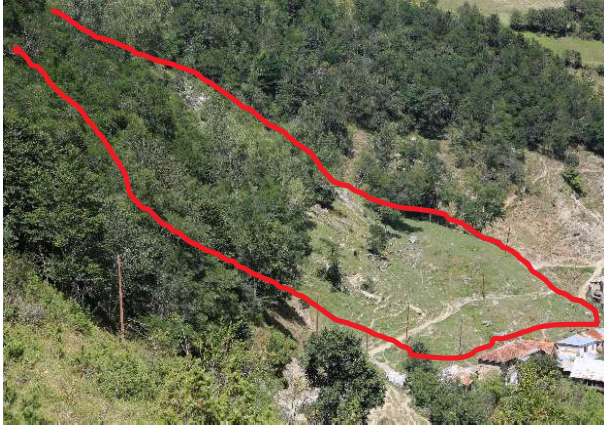
Etwa 3-4 Meter bergseitig der letzten Häuserreihe der in Hanglage situierten Ortschaft Bozovtse setzt eine konkav ausgebildete Böschung an, welche nach mehreren Metern in ein unruhig ausgebildetes Gelände von etwa 20-30 Metern Breite übergeht. Dieser morphologisch unruhige Bereich ist gekennzeichnet durch schief wachsende sowie umgestürzte Bäume, durch frische Kriechstrukturen in Form von kleinen Schollenüberschiebungen und durch örtliche Wasseraustritte. Stumme Zeugen bzw. Blöcke mit Kubaturen im unteren Kubikmeterbereich deuten auf junge Sturzereignisse hin und gemäß Angaben der Einheimischen fanden während der jüngsten Niederschläge auch sichtbare Bewegungen im Gelände

Abbildung 4: Die Massenbewegung reicht bis zur ersten Häuserfront

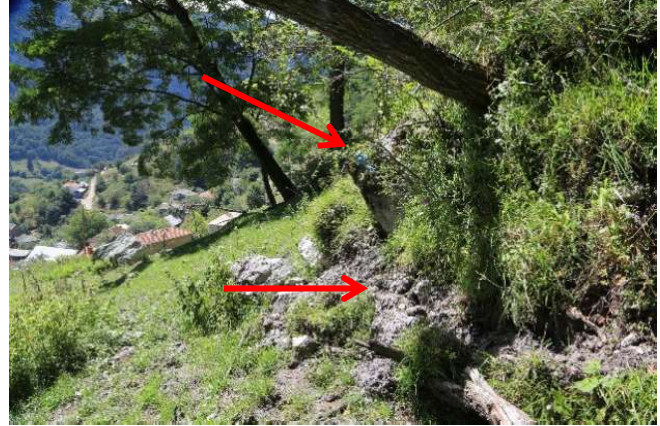
Im Gelände und an den Blöcken finden sich zahlreiche Anzeichen für junge bzw. aktive Bewegungen wie etwa frische Spalten, Risse, Überschiebungen, Bruchstrukturen, etc. Es ist erkennbar, dass sich zahlreiche Blöcke in ihrer Lage erst jüngst verändert haben bzw. teils auch noch in Bewegung sind. Weiters wurden im Zuge des Ortsaugenscheins mehrere Vernässungsbereiche und Wasseraustritte verteilt über die ganze Massenbewegung festgestellt.

Abbildung 5: Frische Kriechstrukturen und Blöcke

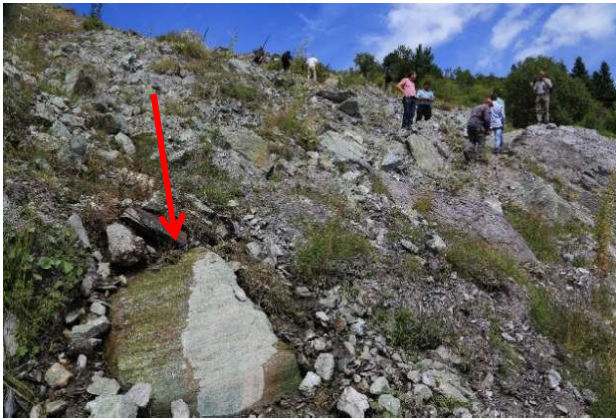
Abbildung 6: Wasseraustritte in der Kriechmasse

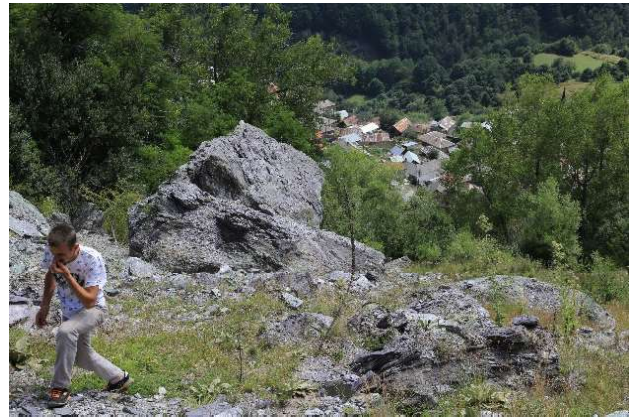
Aber im Falle von ergiebigen Niederschlägen und während der Schneeschmelze kann sich das rasch ändern und zur Situation „Gefahr in Verzug“ im Hinblick auf Blocksturzereignisse führen. Dies begründet sich darin, dass die sich bewegende Kriechmasse einerseits zu Lageveränderungen vormals stabil gelagerter Blöcke führt und andererseits werden neue Blöcke aus dem Untergrund an die Oberfläche heraus bewegt. Zwar werden sich die vorhandenen Megablöcke im Zuge des Sturzprozesses zerlegen, dennoch muss im Eintrittsfall damit gerechnet werden, dass Blöcke mit Kubaturen von mehreren Kubikmetern die Ortschaft erreichen. Aufgrund der augenscheinlichen Beurteilung ist davon auszugehen, dass die Wände der ersten Häuserreihe Blocktreffer mit Kubaturen größer als 1 m^3 nicht schadlos überstehen.

Abbildung 7: labiler Großblock über Bozovtse

1. Instabile Blöcke oder Blöcke die durch die Massenbewegung in eine instabile Lagerung gebracht werden können, mit Kubaturen größer als 1 m^3 , stellen eine potentielle Gefährdung für die Ortschaft Bozovtse dar. Aus diesem Grund sind diese Blöcke in regelmäßigem Abstand augenscheinlich zu beobachten bzw. ist deren Lage im Gelände wie folgt zu prüfen:

2. Es wird empfohlen, instabile Blöcke oder Blöcke die durch die Massenbewegung in eine instabile Lagerung gebracht werden können, mit Kubaturen im Bereich von $1\text{-}3 \text{ m}^3$, umzulegen oder einzugraben. Sollte dies nicht möglich sein, sind derartige Blöcke mittels kontrollierter und „sanfter“ Sprengungen zu zerkleinern.

Blöcke größer als 3 m^3 sind mittels kontrollierter und „sanfter“ Sprengungen zu zerkleinern. Bei Sprengungen ist darauf zu achten, dass keine Blöcke abrollen (z.B. durch Errichtung von temporären Kleindämmen und Holzbohlenwänden)

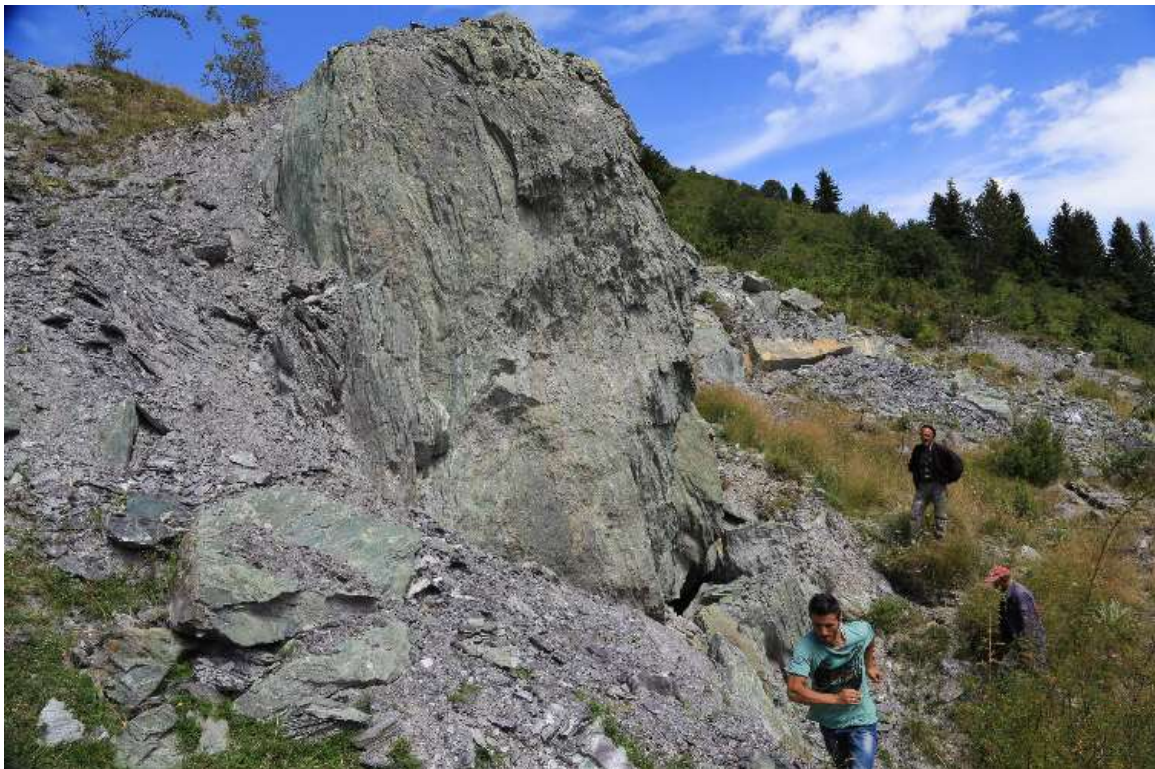
Die unruhigen Geländebeziehungen verstärken sich bergseitig zusehends und es liegt ein gestörter, chaotisch zusammengesetzter Sedimenthorizont, bestehend aus einer schluffig-sandigen und steinig Matrix mit darin „schwimmenden“ Blöcken, vor. Die Mehrzahl der Blöcke weist Kubaturen von 2-5 m³ auf, einige bewegen sich zwischen etwa 5-15 m³ und einige wenige erreichen Kubaturen bis zu 50-80 m³. Die Matrix ist örtlich intensiv vernässt und teils breiig ausgebildet.

Abbildung 8: Aus der Kriechmasse heraus bewegter Großblock mit frischen Rissen und einer Kubatur über 50 m³
