## Bericht zum aktuellen Bergsturz am Piz Cwengalo 2017, Bergeller Alpen im Engadin

Yves Bonanomi<sup>1</sup>, Martin Keiser<sup>2</sup>

<sup>1</sup> Bonanomi AG Geologische Beratungen, Vadelsweg 2A, CH-7206 Igis

<sup>2</sup> Amt für Wald und Naturgefahren, Graubünden, Schweiz

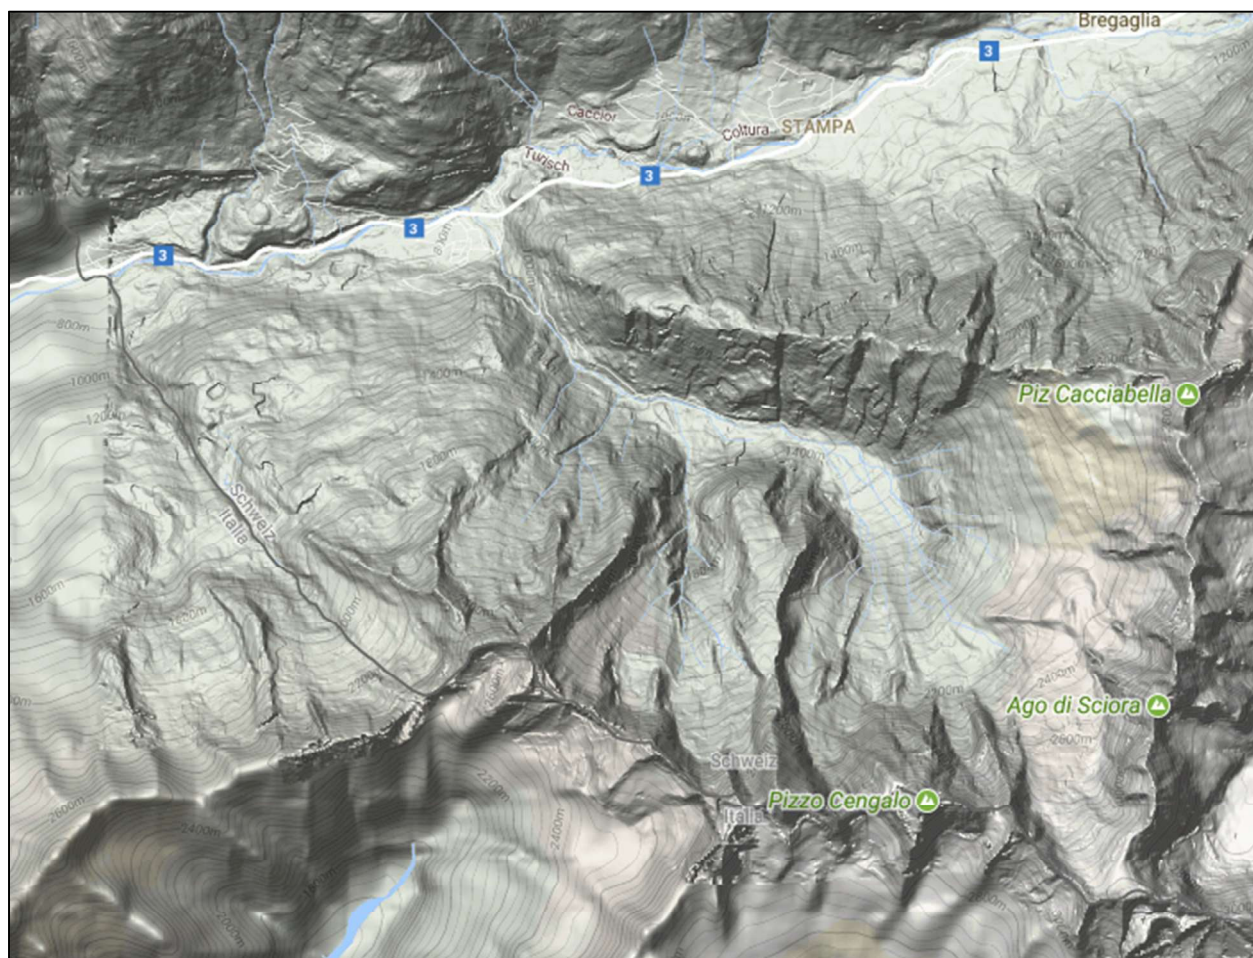
Abb. 1 Übersicht mit Topographie (Quelle: Google maps)

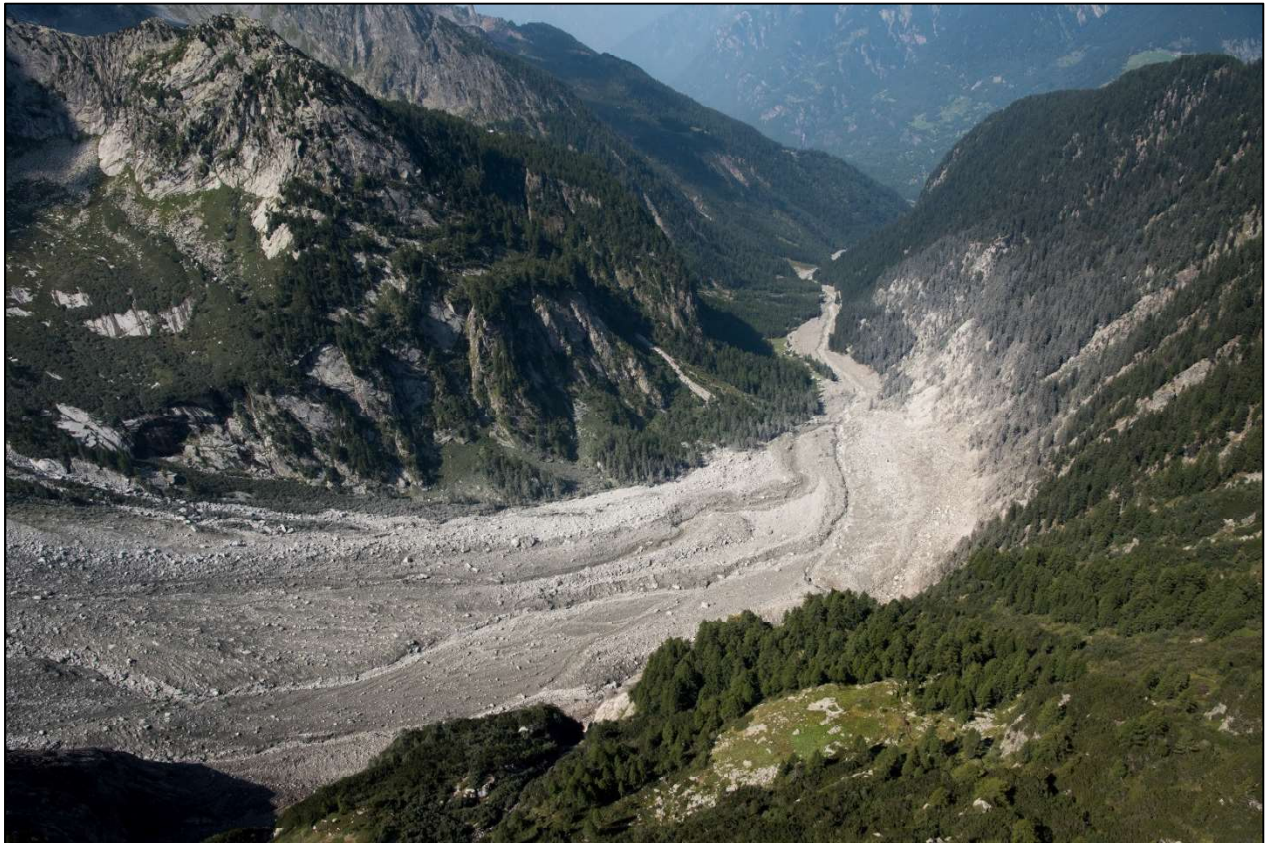
**Abb.3.** Auslauf des Bergsturzes (© VBS swisstopo Flugdienst)

Der Bergsturz mit einer Fallhöhe von 500m und einer Reichweite von 2.7km erreichte das Haupttal der Val Bondasca und verschüttete auf dem Wanderweg 8 Personen. Auf dem unterhalb des Cengalo liegenden Gletschers, wurden ca. 600'000 m<sup>3</sup> Eis mobilisiert, wodurch die Bergsturzmasse verflüssigt wurde. Aus dem Bergsturzmaterial ist unmittelbar ein Schuttstrom/Murgang entstanden. Circa 500'000 m<sup>3</sup> Material bewegten sich talwärts und zerstörten mehrere Maiensässe und Gebäude.

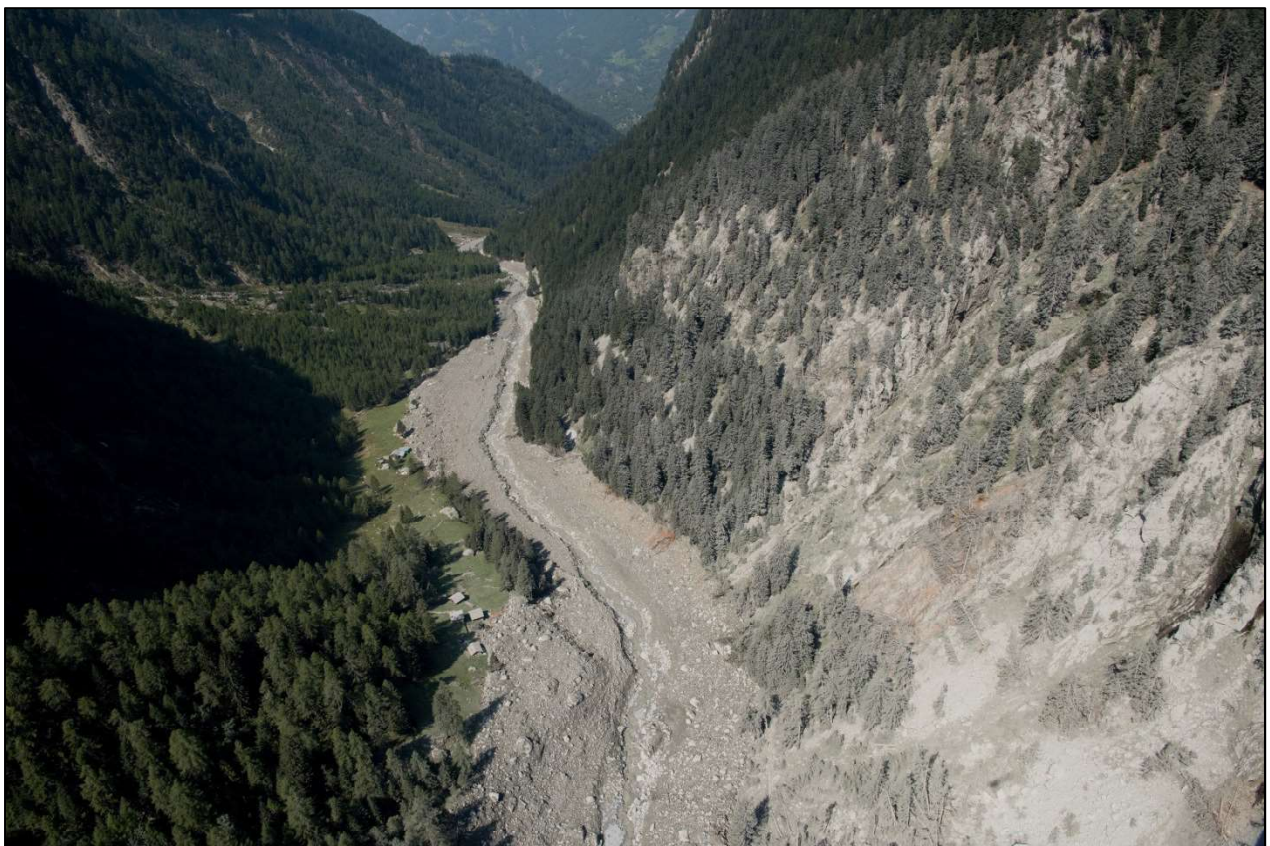
**Abb.4.** Druckwirkung des Bergsturzes (© VBS swisstopo Flugdienst)

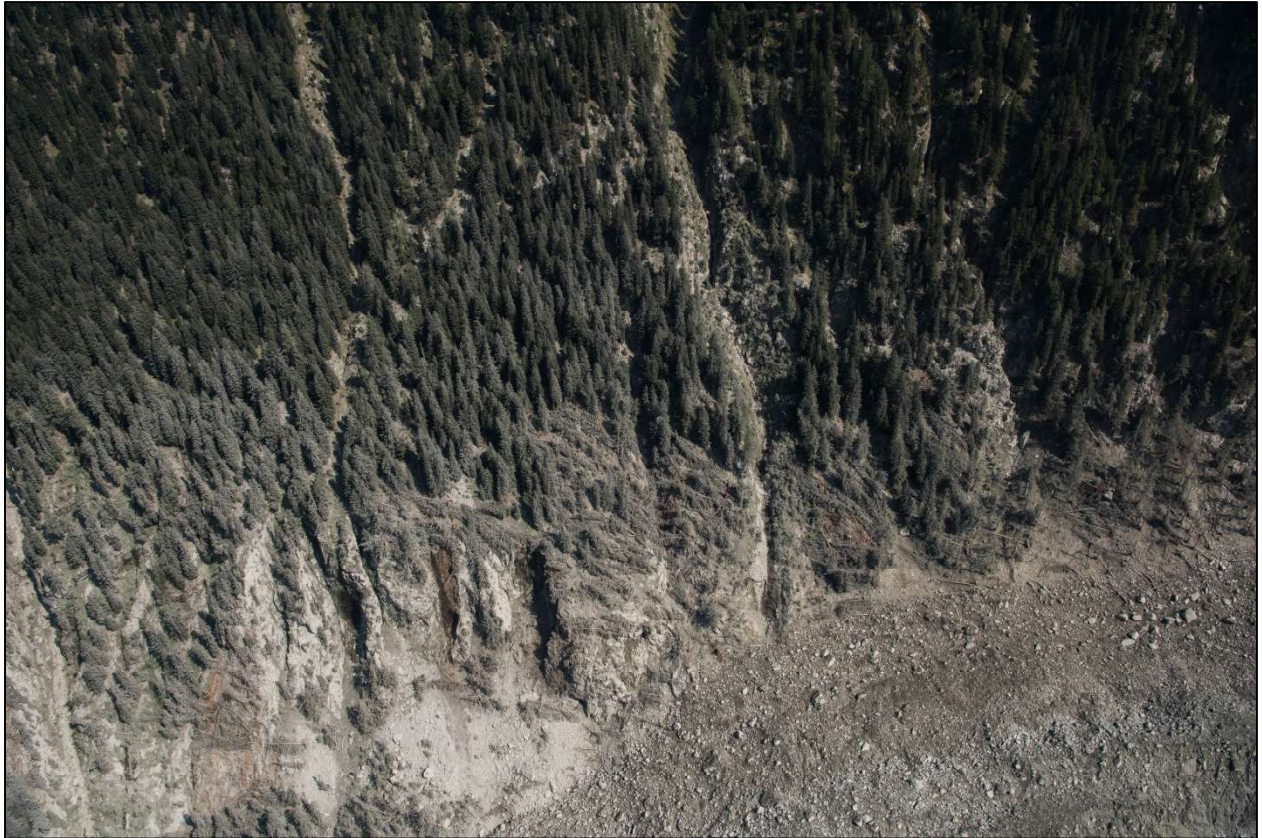
**Abb.5.** Druckwirkung des Bergsturzes (© VBS swisstopo Flugdienst)

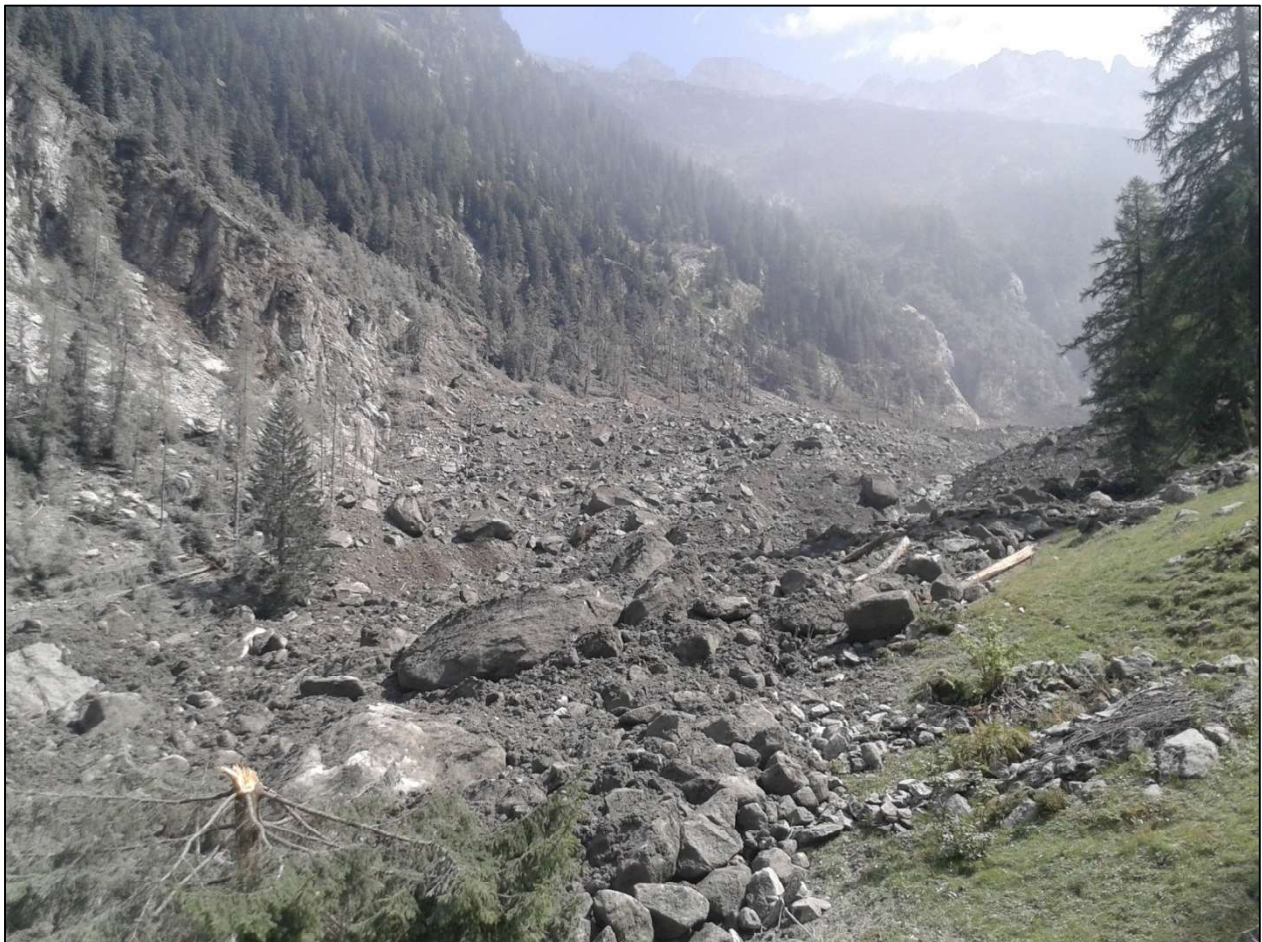
**Abb.5.** Bergsturzablagerungen (© AWN Graubünden)

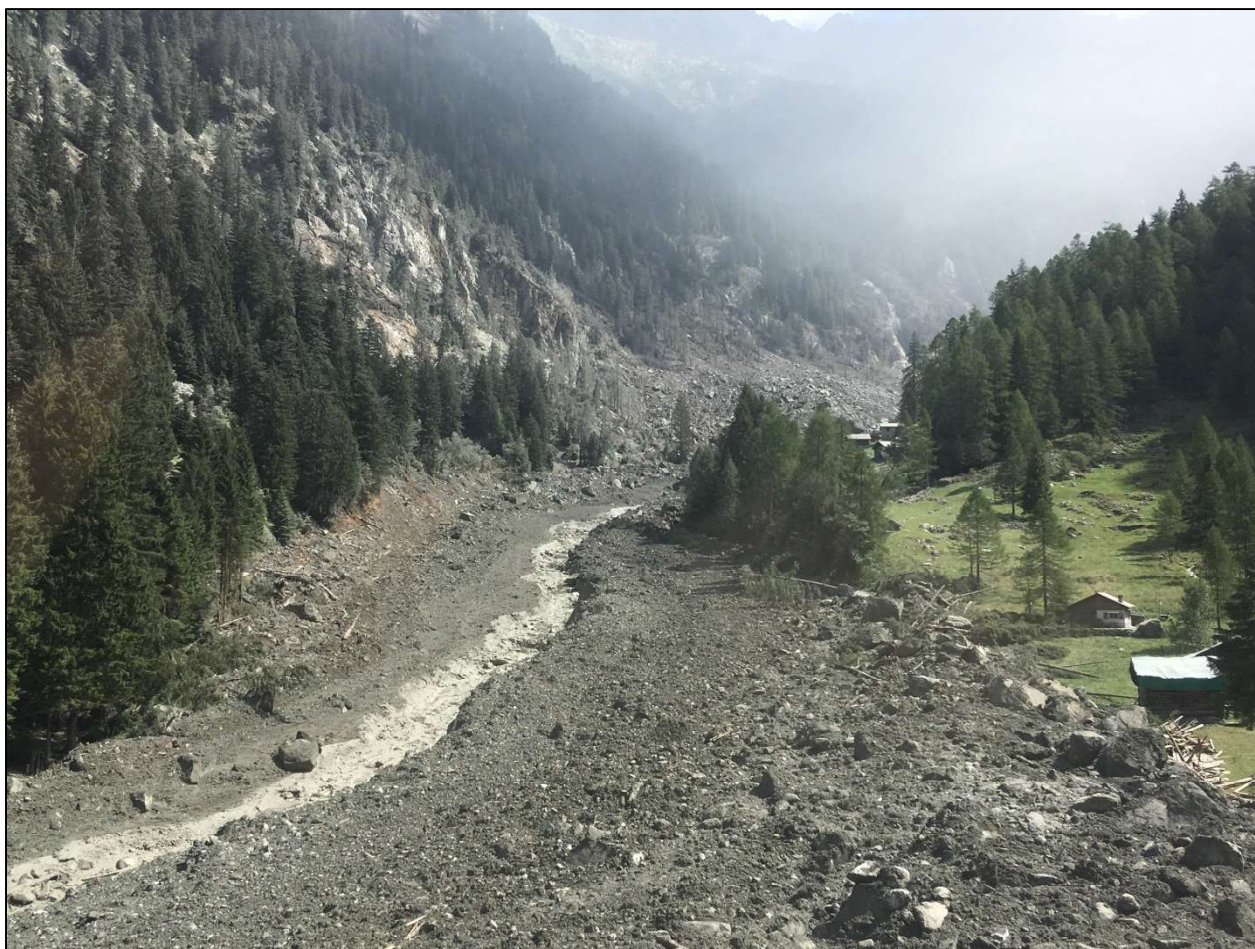
**Abb.6.** Murgangspuren (© AWN Graubünden)

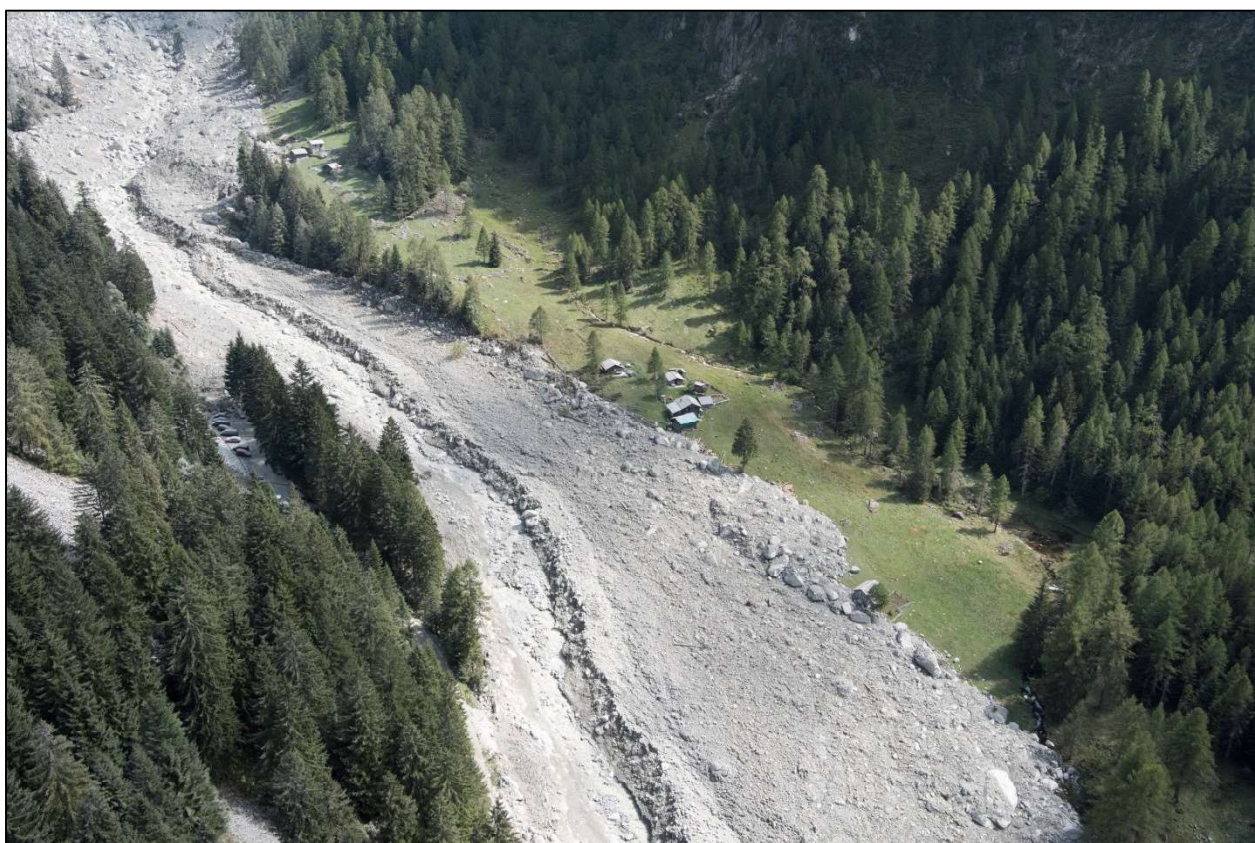
**Abb.7.** Murgangablagerungen bei Lera (© VBS swisstopo Flugdienst)

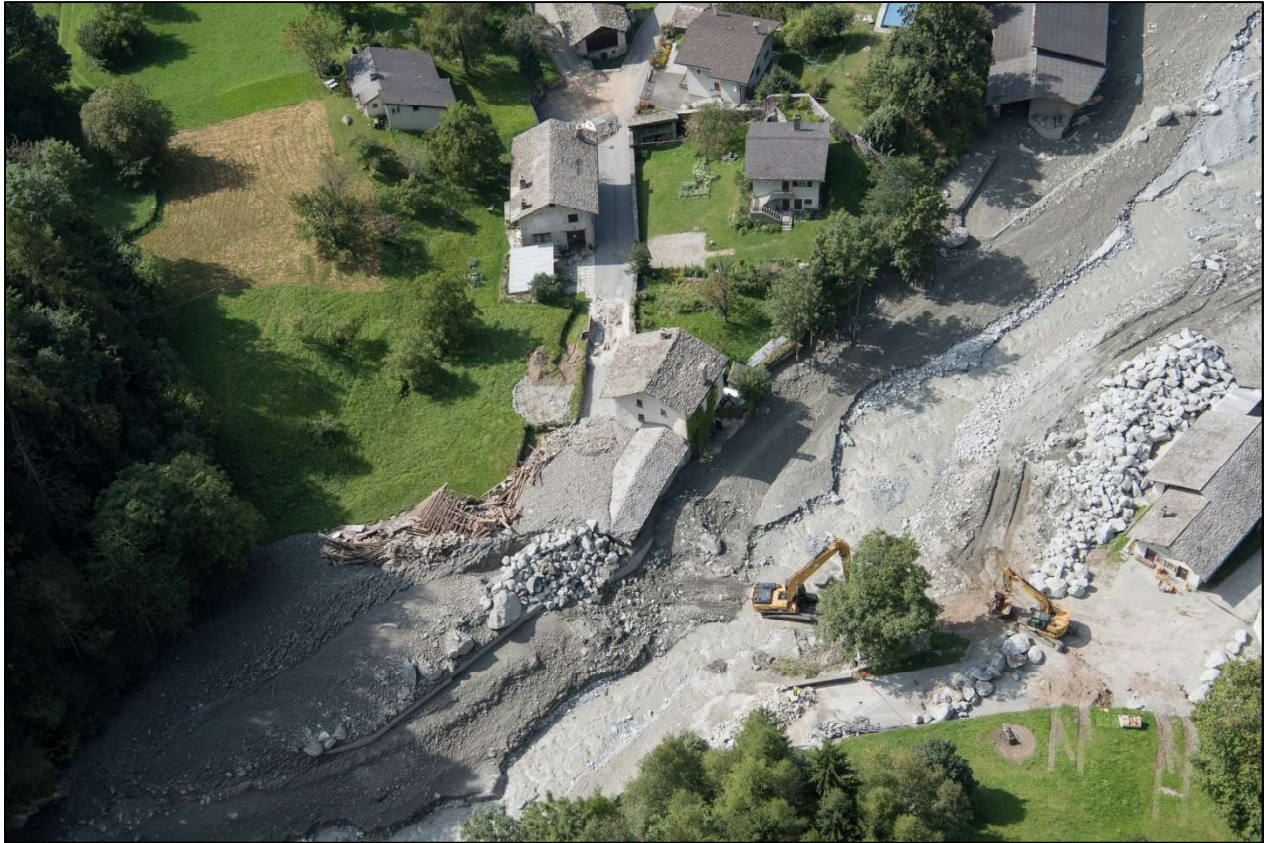
**Abb.8.** Murgangspuren am Kegelhals (© VBS swisstopo Flugdienst)

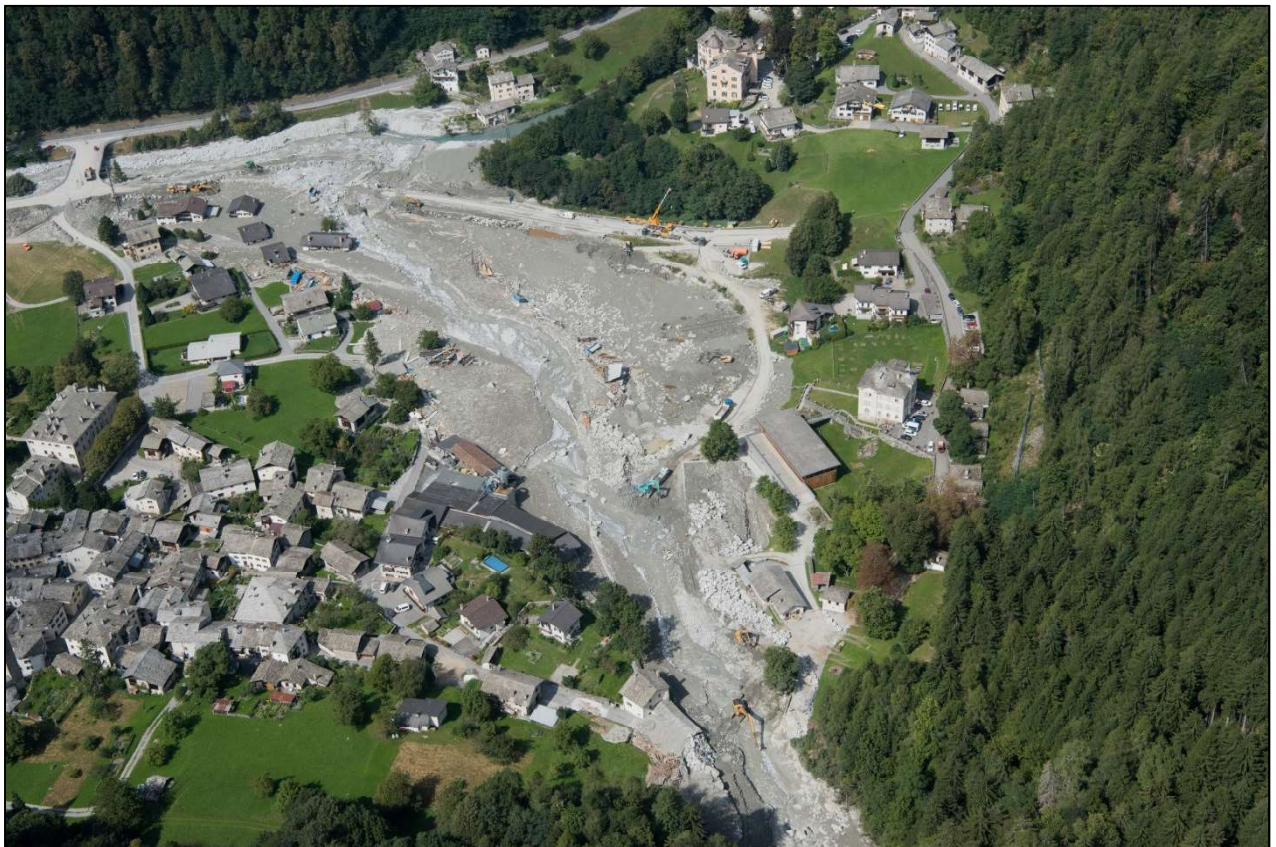
**Abb.9.** Murgangablagerungen bei Bondo (© VBS swisstopo Flugdienst)

Die bestehende Murgangwarnanlage detektierte ca. 1km oberhalb des Dorfes Bondo um 9.34 Uhr den Murgang und löste Alarm aus. Am Tag des 23.8.2017 stießen weitere sechs durch Schmelzwasser ausgelöste Murschübe bis nach Bondo vor und lagerten insgesamt ca. 220'000 m<sup>3</sup> Material im 2015 erstellten Auffangbecken ab. Aufgrund der großen Schuttmassen ist das Auffangbecken an die Kapazitätsgrenze gestoßen und es wurden Gebäude und Straßen im Dorf Bondo beschädigt.

Durch die 9 Murschübe wurden insgesamt knapp 500'000 m<sup>3</sup> Material im Raum Bondo abgelagert. Aufgrund der Murgänge wurden diverse Gebäude bzw. Infrastrukturen zerstört und es mussten mehr als 150 Personen für mehrere Wochen/Monate evakuiert werden.
