## Geländesenkungen in Bayerisch Gmain und Großgmain „Wenn der Boden versinkt...“

Mag. Wolfgang Gadermayr

*geo<sup>2</sup> zt gesmbH, Almufertweg 8, 5400 Hallein*

### Zusammenfassung

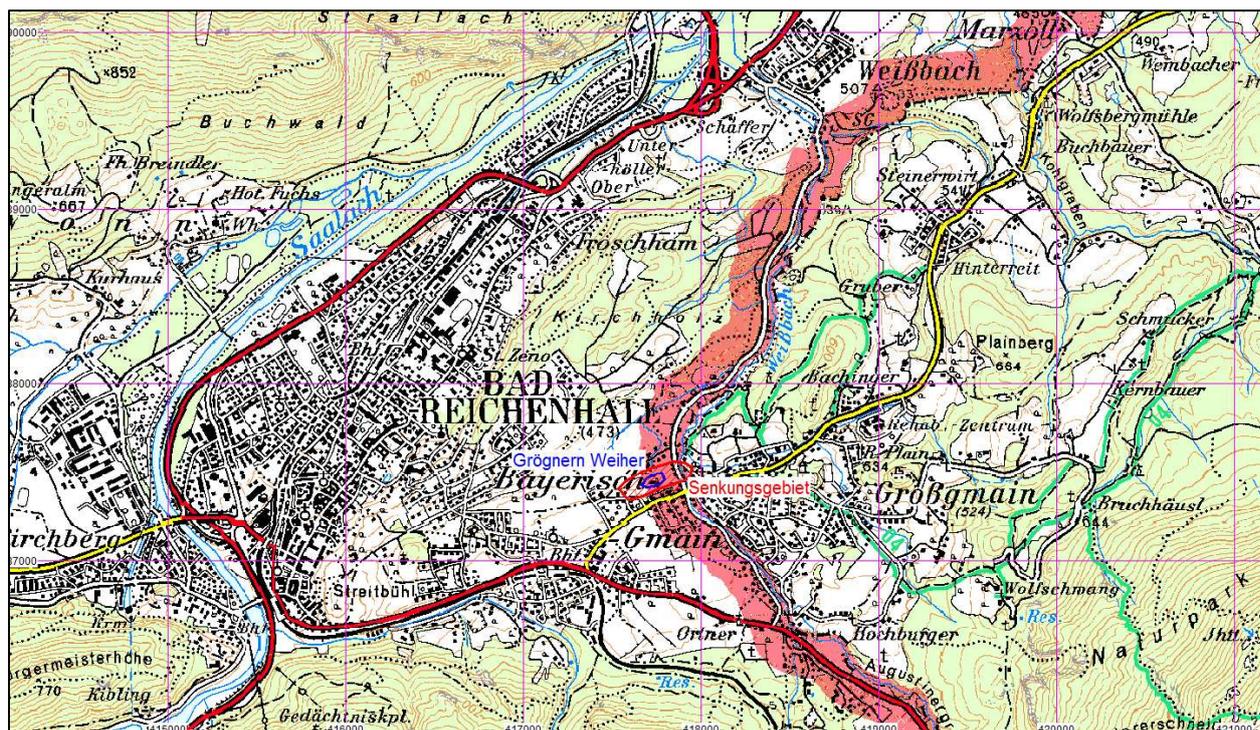
Abb. 1: Lage des Senkungsgebietes, aus AMAP 50; M 1:25.000; Koordinatengitter BMN M31.

Das Senkungsgebiet in der Talfurche von Großgmain/Bayerisch Gmain befindet sich im nördlichen Teil der beiden Gemeinden auf deutschem und österreichischem Staatsgebiet. Das Senkungsgebiet umfasst einen ovalen, "eierförmigen" Bereich, dessen abgeplattetes Ende südöstlich des Grögern Weiher liegt und über dem Weißbach bis zu einer Geländeaufsteilung östlich des Weißbaches reicht.

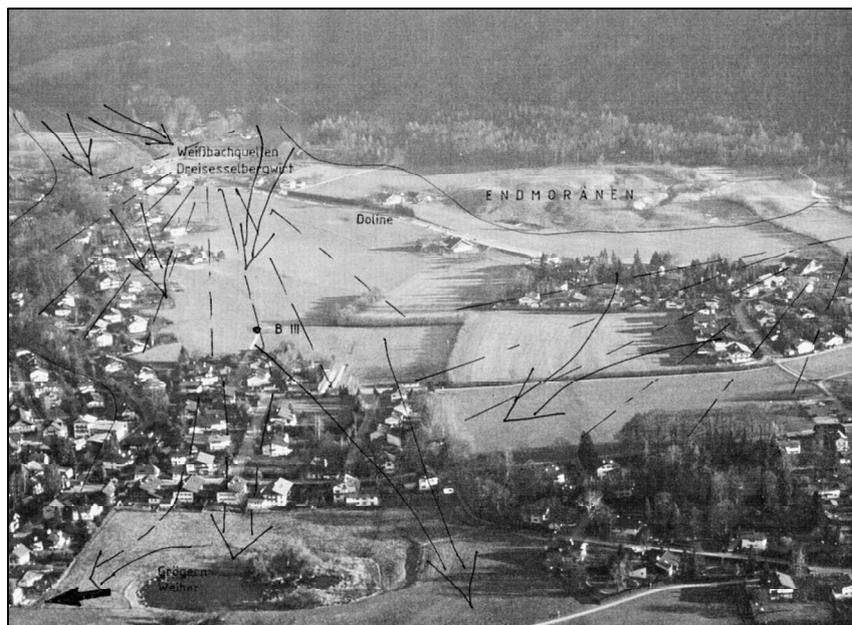
**Abb. 2:** Becken von Bayerisch-Gmain mit eingetragenen Schwemmfächern des Weiß- und Wappbaches, der mutmaßlichen Grundwasserströmungsrichtung und den Brunnen und Quellen

Das Grundwasser strömt, zusätzlich alimentiert durch versickernde Oberflächenwässer des Weißbachs und des Wappbachs, zu den Schichtquellen bei der Uisl (Brunnen B 2, Bayerisch-Gmain) und fließt im Haberbach ab. Ein weiterer Teil des im Becken befindlichen Grundwassers strömt wahrscheinlich an der Talenge des Wappbachs nach Bad Reichenhall in das gleichnamige Becken ab. Der jeweilige Anteil des unterschiedlich abfließenden Grundwassers hängt von den hydrometeorologischen Verhältnissen und dem daraus resultierenden Grundwassergefälle ab.

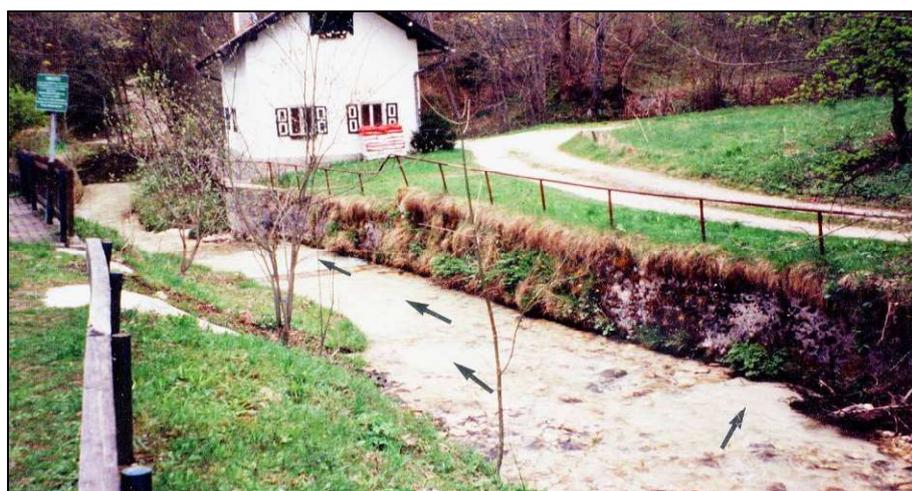
**Abb. 3:** Weißbach vor der Mündung in den Mesnerbach mit Wasseraustritten aus der Sohle (8) mit Erdfällen und starke, getriebte Austritte an der Sohlschwelle (9) und der Auslauf der „Drainage Pliem“ (10).

Die im gegenständlichen Senkungsbereich auftretenden Geländeeinsenkungen und Erdfälle stehen mit Laugungsvorgängen des Untergrundes in Verbindung. Dabei wird der gut wasserlösliche Gips mit einer maximalen Konzentration von ca. **2 g Gips/l** Wasser aus dem Untergrund gelöst. Die am Weißbach und bei der Drainage Pliem austretenden Quellen weisen nahezu Sättigungskonzentration von Gips auf. Die Menge der hier austretenden Wässer wird im Jahresmittel auf ca. 15 ... 20 l/s geschätzt, was unter

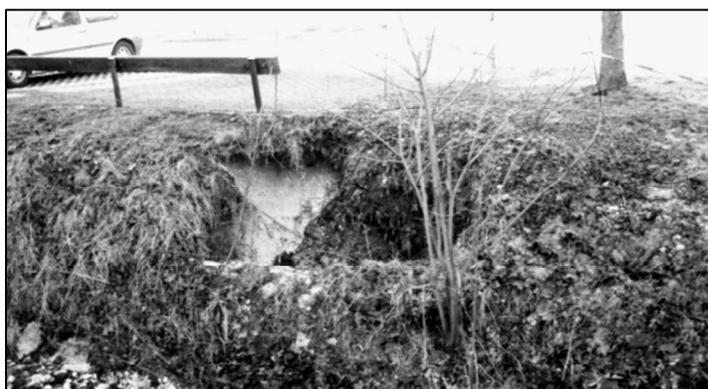
*Abb. 4: Erdfall an der bayerischen Weißbachseite von 1997*

In den folgenden Jahren wurden zahlreiche **Erdfälle** bis zu 3 m Tiefe und 5 m Durchmesser beobachtet, die entlang der Linie nördlich des Grögern Weihers zum Weißbach nördlich der Mündung des Mesnerbaches verlaufen. Dabei wurde auch am 26.03.1982 die Leopoldstalstraße durch einen Einsturz beschädigt. Weitere Erdfälle auf dieser Linie traten auch am Busparkplatz sowie auf der österreichischen Seite des Weißbaches auf. Die Erdfälle im Weißbach wurden durch das Bachgeschiebe zusedimentiert, die Erdfälle großteils mit Erdreich und/oder Beton verfüllt. Die Lage der bekannten und neuen Erdfälle wird in einem Kataster- Lageplan evident gehalten.

Bedingt durch die Auslaugung des Gipses (ca. 1.000 ... 1.250 t/Jahr) kommt es zur Ausbildung von kavernenartigen, wassergefüllten Hohlräumen. Beim Überschreiten der tragfähigen Volumen stürzt die Firste des Hohlraumes ein, wobei sich der Einbruchsschlot nahezu vertikal nach oben fortsetzt. Die überlagernden Grundmoränen weichen durch den Grundwasserzutritt auf und brechen ebenfalls an der Firste nach, bis sie sich als Einbruchsschlot die Oberfläche erreichen und somit als **Erdfall** in Erscheinung treten.

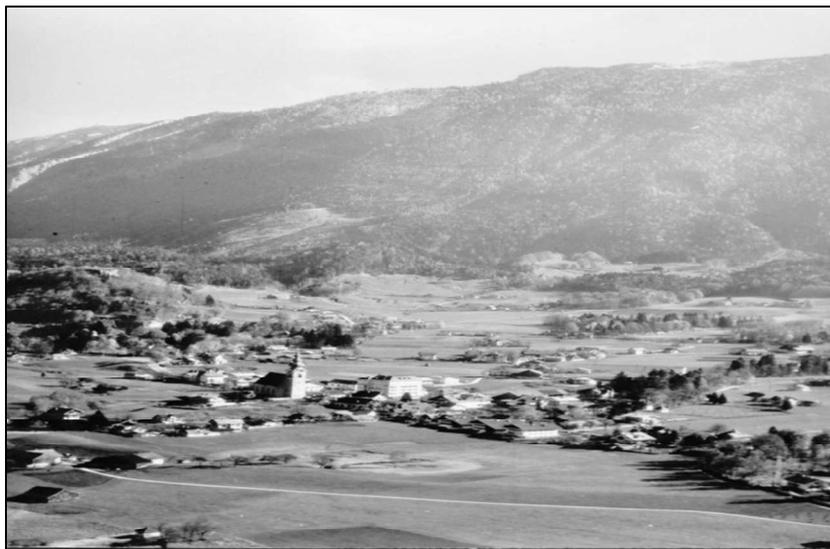
**Abb. 5:** Grögerl Weiher Luftbild 1958

Der Grögern Weiher war bis ca. 1958 als Vernässungszone bekannt, wobei das Wasser in einer Drainage ostwärts dem Weißbach zugeführt wurde. Auf einer Luftbildaufnahme von 1958 ist der vom Grögerngut in südlicher Richtung verlaufende Weg deutlich zu erkennen. Die Lotung des Weihers vom Oktober 1999 ergab eine maximale Tiefe von 7,3 m, wobei aufgrund der schlammigen Sohle eine wesentlich größere Eintiefung angenommen werden muss. Das Volumen des Teiches wurde mit ca. **10.500 m<sup>3</sup>** errechnet

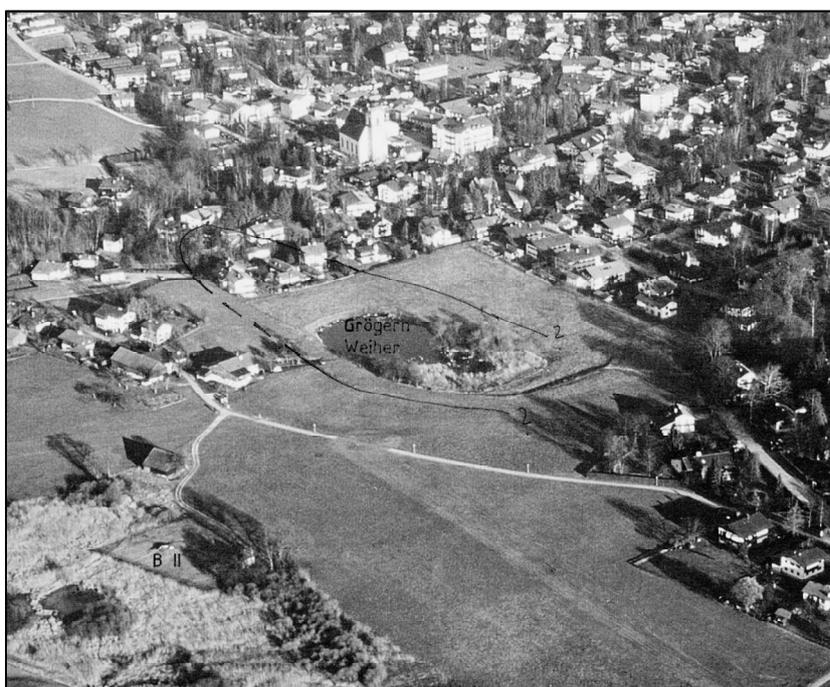
**Abb. 6:** Luftbild des Grögerl Weihers vom 15.09.1999

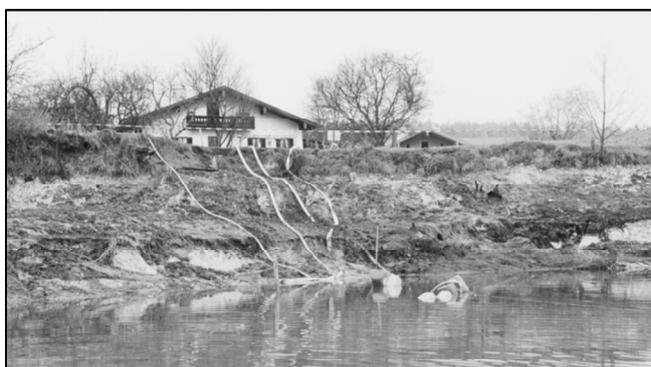
**Abb. 7:** Grögern Weiher beim Pumpversuch um 3,6 m abgesenkt (02.11.99)

Zur Ermittlung einer eventuellen Verbindung zwischen dem Grögern Weiher, dessen Überlaufwasserspiegel deutlich über den Grundwasseraustritten am Haberbach und am Weißbach liegt, und den sulfathältigen Wasseraustritten am Weißbach wurde zwischen 29.10.99 und 05.11.99 ein Pumpversuch durchgeführt. Dabei wurde mittels Saug- und Unterwasserpumpen der Freiwilligen Feuerwehren Großmain und Bayerisch-Gmain sowie von der Fa. A. Voutta der Wasserspiegel des Weihers abgesenkt und die Wassermengen an der Drainage Pliem mittels Eimermethode gemessen. Zur Ermittlung der Gipslösungsfracht wurde am Weißbach eine Leitfähigkeitssonde mit digitaler Aufzeichnung ober- und unterhalb der sulfathältigen Austritte angebracht. Zusätzlich wurde die elektrische Leitfähigkeit am Ablauf des Grögern Weihers zur Beweissicherung, dass durch den Pumpversuch keine weiteren Wässer gepumpt werden gemessen. Die Leitfähigkeitsmessungen wurden durch Wasserproben ergänzt. Im Zuge des im Oktober 1999 durchgeführten Versuchs konnte der Wasserspiegel im Teich kurzfristig um ca. 3,7 m abgesenkt werden.

Die Messungen zeigten, dass der Wasserspiegel im umliegenden Grundwasserkörper mit dem Grögern Weiher korrespondiert und die sulfathältigen Wasseraustritte bei einer Absenkung des Teichwasserspiegels mengenmäßig zurückgehen.

Der Pumpversuch im Grögern Weiher vom Oktober – November 1999 zeigte, dass trotz Absenkung des Wasserspiegels im Weiher auf Höhe der Wasseraustritte der Drainage Pliem diese den erhofften Rückgang ihrer Ergiebigkeit nicht zeigte.

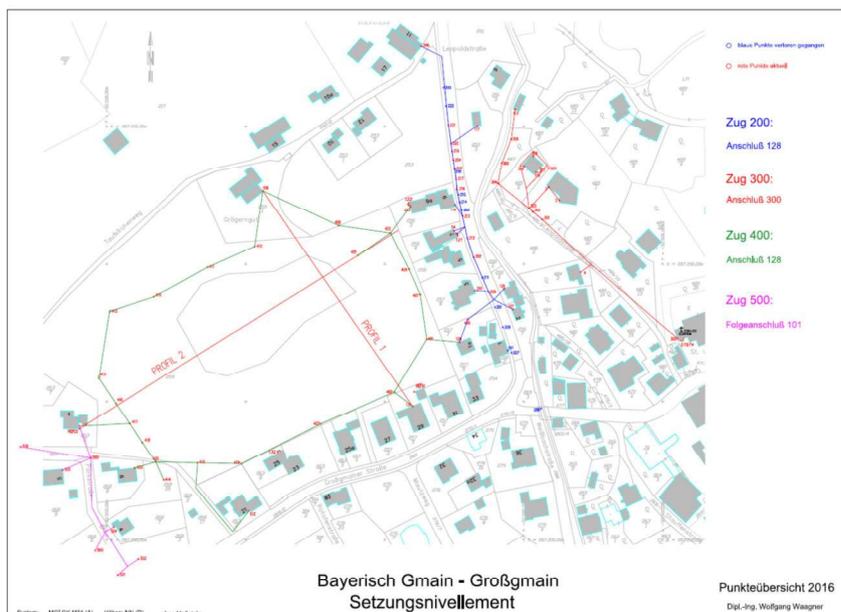
**Abb. 8:** Lage der Messzüge des Präzisionsniwellements

Die weiteren Erkundungen beschränken sich derzeit auf die Fortführung der Höhenbeobachtungen als Präzisionsnivelement, welche seit 2017 ausgedehnt wurden. Zudem werden die Messungen der chemisch- physikalischen Eigenschaften an den Quellen und Wasseraustritten fortgeführt um Veränderungen der unterirdischen Abflusswege erkennen zu können.
