Der Tunnel dem sein Fels davon läuft

Ruedi Krähenbühl ¹⁾, Florian Donau ¹⁾

Zusammenfassung

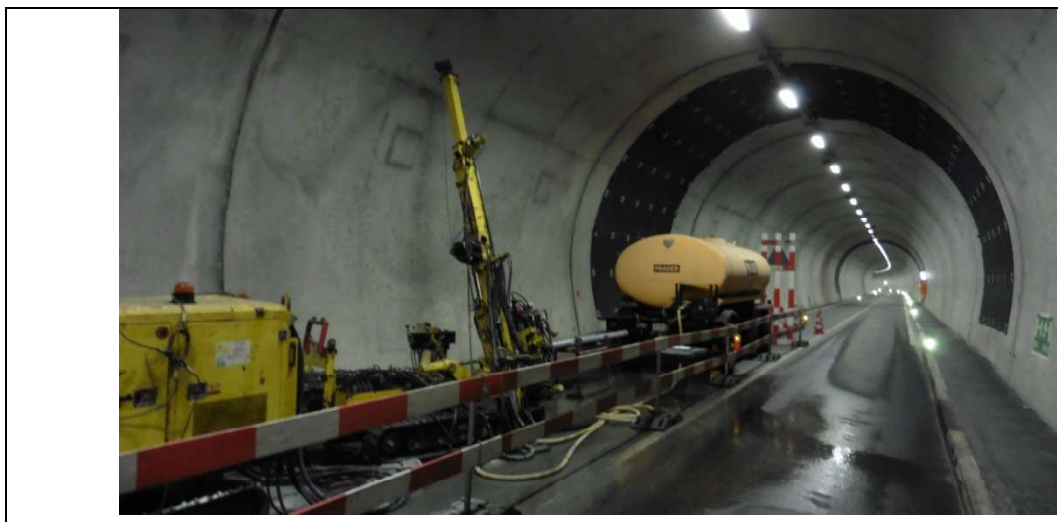
Der in den Jahren 1986 bis 1990 bergmännisch erstellte Aclatobel-Tunnel weist an zwei ~ 50 m auseinander liegenden, jeweils ~ 7 m breiten Stellen intensive Risschäden am Innenring auf (Abb. 7/d). Die Tunnelsohle hat sich lokal abgesenkt. Die Risschäden mussten 2013 und 2015 mit Netzen und Ankern gesichert werden und die Sohle wurde periodisch reprofiliert ([4], Abb. 1). Die im Tunnel geführten Werkleitungen haben bisher keinen übermässigen Schaden genommen. Eine seit 2013 ausgeführte, geodätische Vermessung zeigt quer zur Tunnelachse verlaufende Verschiebungen, die maximale Geschwindigkeiten von knapp 10 mm/Jahr aufweisen.

Abb. 1: In den zwei ~ 7 m breiten, 50 m auseinander liegenden Deformationszonen mussten die Risse im Beton mit Netzen und Ankern gesichert werden; Ausführung der Bohrung SB 1 bis in 24 m Tiefe unter die Tunnelsohle.

Demnach muss nach baulichen Lösungen gesucht werden, welche die Gebrauchstauglichkeit des Tunnels im Bereich dieser Scherzonen zu gewährleisten vermögen. Dies können periodische Sicherungen mit Ankern und Netzen beinhalten, die verhindern dass keine Betonabplatzungen auf die Fahrbahn gelangen. Ebenso sind im Bereich der Scherzonen die sich absenkende Fahrbahn periodisch zu reprofiliert und die Werkleitung zu erneuern. Nach weiterem Deformationsfortschritt kann in den Scherzonen ein lokaler Ersatz des Betongewölbes, allenfalls kombiniert mit einem als räumlicher Puffer angedachten, bergseitig stark überprofilierten Felsabtrag, in Frage kommen.

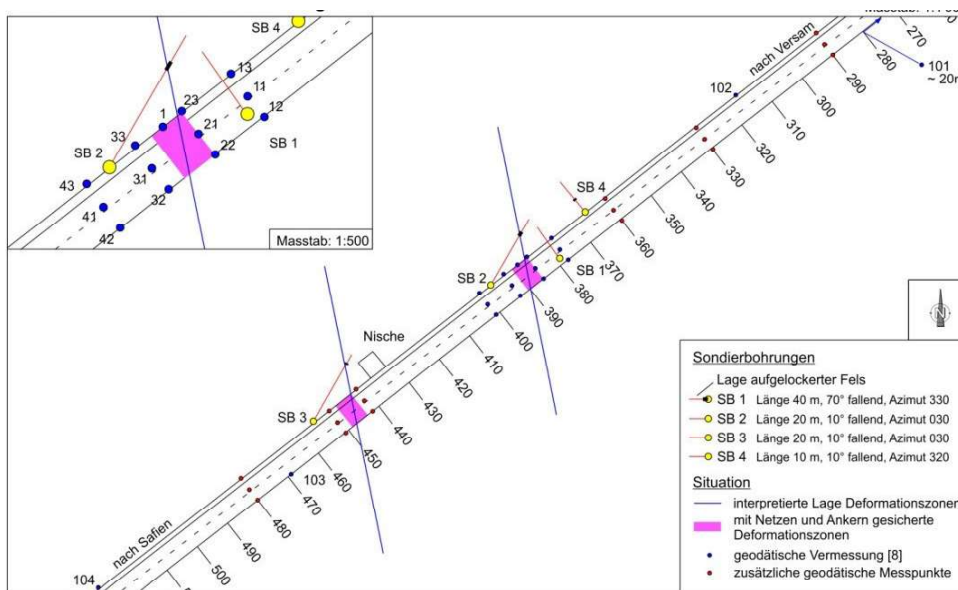
Abb. 3: Im Bereich der zwei Deformationszonen wurden 4 Sondierbohrungen mit dem Ziel ausgeführt, die Ursachen der Deformationen zu klären. Die Querschnitte der Zonen wurden geodätisch vermessen [2].

Die zwei Deformationszonen wurden mit je einer 10 m langen Schrägbohrung durchbohrt (SB2, SB3). In einer im Tunnelparament nahezu horizontal ausgeführten Bohrung wurden in verschiedenen Tiefen 3 Porenwasserdruckgeber versetzt (SB4). Und in der Tunnelsohle erbohrte man den Felsen bis 24 m Tiefe in vertikaler Richtung (SB1, Abb. 3). Ausser der SB 4 wurden alle Bohrungen mit Inklinometern ausgerüstet, dies in der Hoffnung, lokale Felsverschiebungen zu erkennen. Im Tunnel wurde zur Erfassung der gesamten Deformationen ein Laserscann vorgenommen.

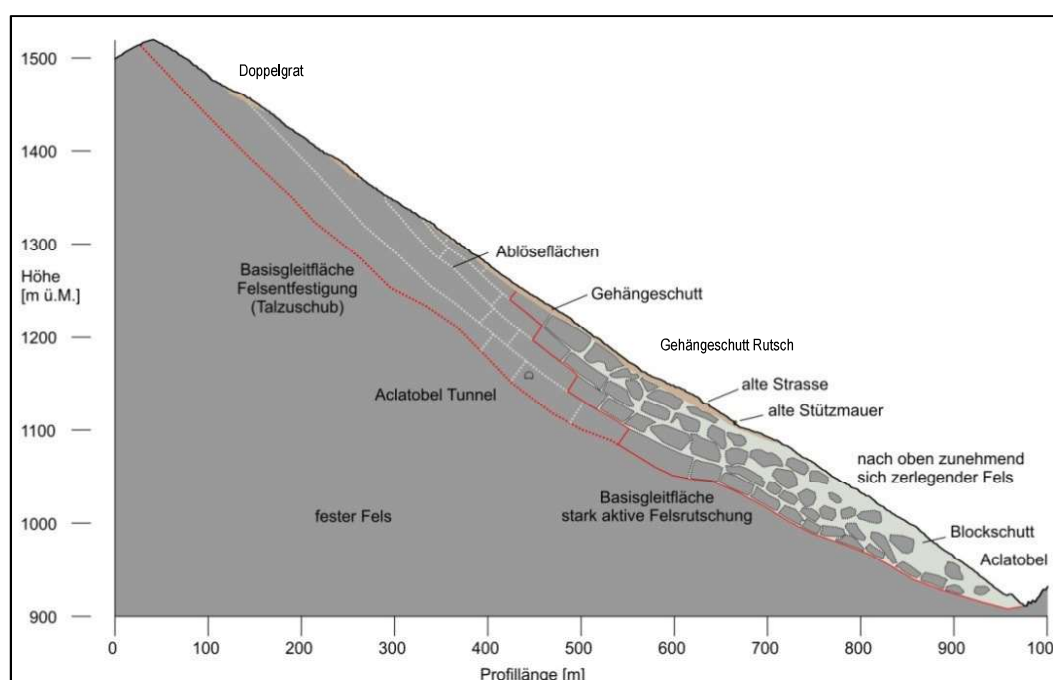
Anhand der geomorphologischen Feldaufnahmen konnte die Rutschung in drei Teilrutsche gegliedert werden ([5], Abb. 4). Die Bünderschiefer Bänke wurden durch den Aclatobelbach erosiv unterschritten, was den Hangfuss der nördlichen Flanke schwächte. Infolge der progressiv hangaufwärts fortschreitenden Felsentfestigung konnte sich bergseitig eine aktive Felsrutschung ausbilden. Im untersten Teil dieser Felsrutschung wurde der Felsen in einer Blockschutt Rutschung vollständig zerlegt. In früheren, geologischen Arbeiten wurde diese als Lockergestein, d.h. als Gehänge- und Blockschutt kartiert [3]. Weiter Hang aufwärts treten im Schutt immer mehr, gleich gerichtete Felsbänke auf, bis schliesslich der zusammenhängende, anstehende Felsen auftritt. In diesem zusammenhängenden Felsen lösten sich entlang der Trennflächen bis in die Tiefe des Tunnelniveaus treppenförmig abgestufte Felsbänke, die heute talwärts kriechen (Abb. 5).

Zu oberst am Grat des Aclatobels liegen hinter den Abrisskanten Nackentälchen (Doppelgrat, Abb. 5). Unterhalb des Grates bildete sich an der Felsoberfläche lokal ein auf der Schieferung oberflächennah abgleitender Gehängeschutt Rutsch, der aus den obersten, schräg talwärts geneigten Schieferbänken entstand (Abb. 7/a). Von dieser Lockergesteinsrutschung wurde die alte Strasse erfasst und sie ist in stark nassen Perioden bis um mehrere Meter pro Jahr talwärts gegliitten.

Abb. 5: Das Profil mit der anhand der geomorphologischen Kartierung erstellten Arbeitshypothese erlaubte es, die Bohrungen exakt zu platzieren [5]; die infolge der Bacherosion entstandene Felsrutschung zeigt alle Entfestigungsübergänge, von vollkommen zerlegtem Blockschutfeld am Hangfuss, über entlang der Felstrennflächen zerlegte Felsschollen, bis hin zur Doppelgratbildung im kompakten Felsen am Tobelgrat..

Die Deformationszonen des Tunnels liegen voraussichtlich in der kriechenden Einflusszone der heute wahrscheinlich wenig talseitig des Tunnels verlaufenden, aktiven Felsrutschung. Aufgrund der Feldaufnahmen musste das Felskriechen arbeitshypothetisch als die Hauptursache der Tunneldeformationen betrachtet werden.

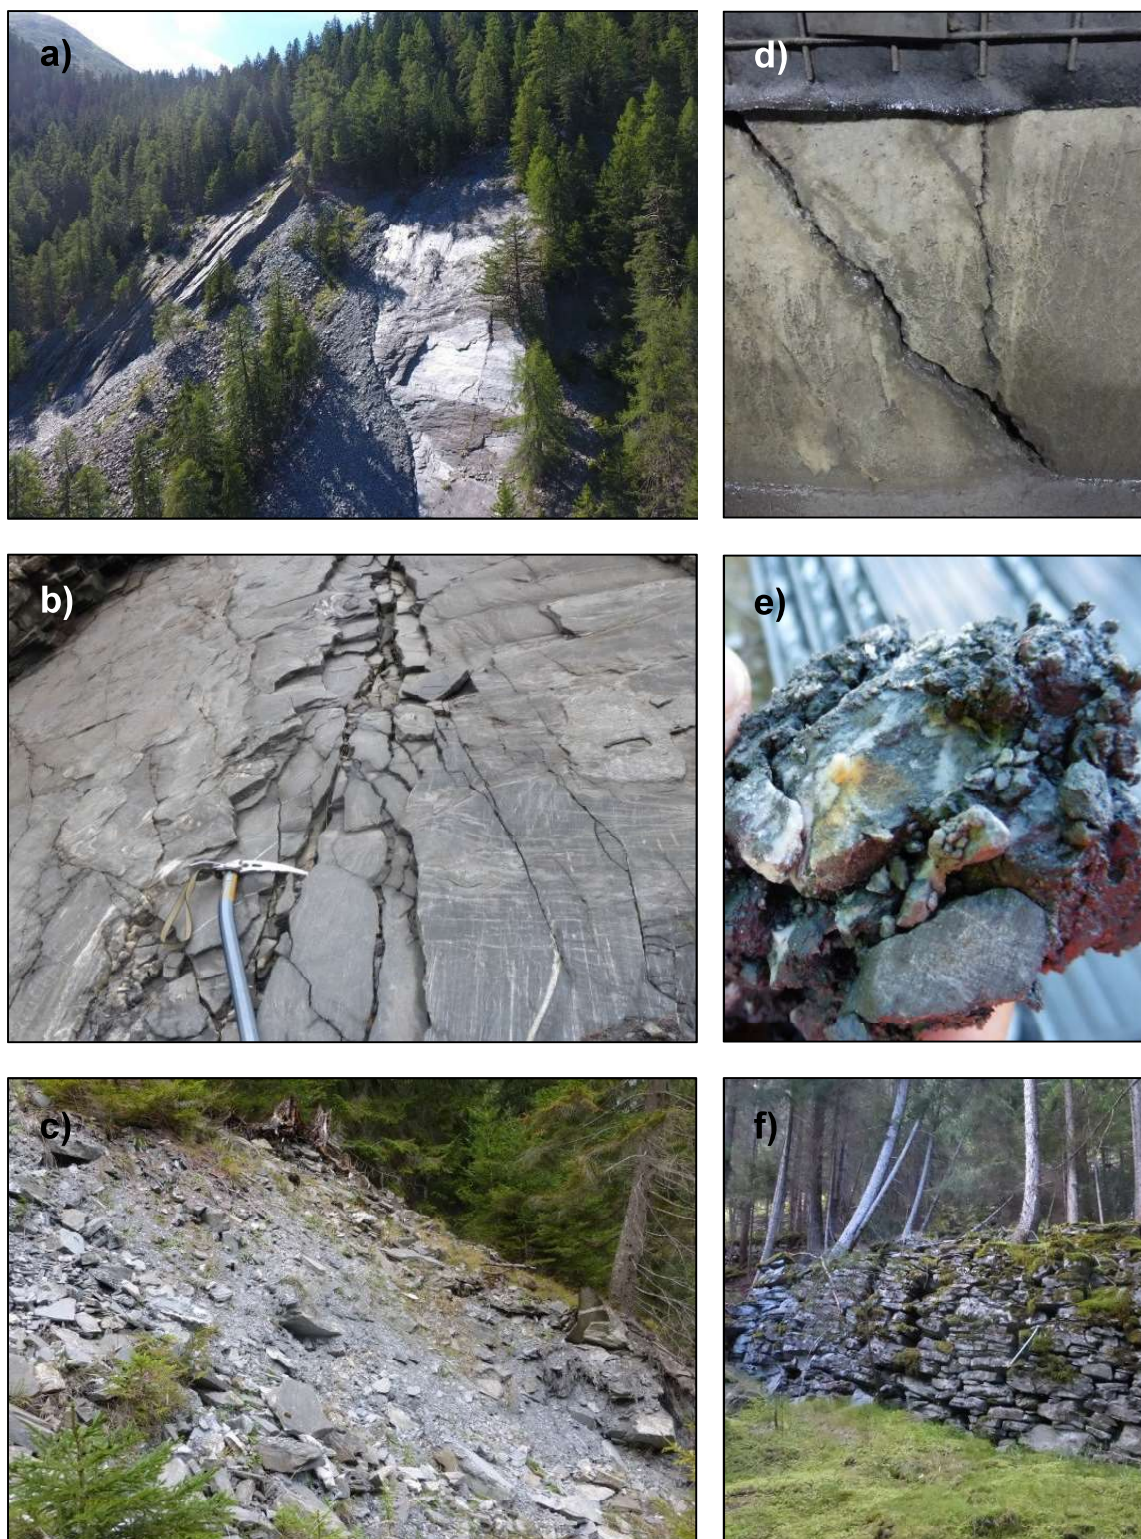
Der 2 km lange Aclatobel-Tunnel hinterfährt in einer langgezogenen Kurve das Aclatobel und wurde gebaut, da die alte, durch das Tobel führende Strasse in einer ~ 500 m breiten Lockergesteinsrutschung um bis zu 0.5 m/Jahr talwärts verschoben wurde [2]. Heute findet man Stützmauern der alten Strasse bis 20 Höhenmeter unterhalb dem ehemaligen Strassentrassee (Abb. 7/f).

Der Tunnel liegt in 80 m Tiefe und nachweislich vollständig im Fels. Er führt durch Phyllit-, Kalk- und Sandkalkschiefer der Bünderschieferserien, die mit einer ~ 50° in Richtung SE zum Alcatobelbach hin geneigten Schieferung einfallen. Die beiden Klüfte K1 und K2 stehen steil und verlaufen längs und quer zum Hang (Abb. 4). Der Fels ist oberflächlich grösstenteils von Gehängeschutt bedeckt und gegen die eingangs des Tobels auftretende Geländerippe ist er entlang der Schieferung freigelegt (Abb. 7/a).

Abb. 7: a) Gehängeschutt aus abgefahrenen Felsplatten unter dem Tobelgrat; b) Felszertrennung in Hangmitte der Felsrutschung; c) bis zu Blockschutt zerlegter Felsen mit entlang der Schieferung ausgerichteten Blöcken am Hangfuss; d) Risse und Spalten in den Deformationszonen des Tunnels; e) zu Lockergestein zerlegter Felsen in der Gleitzzone in 16 m Tiefe der SB 1; f) Im Lockergesteinsrutsch 20 Höhenmeter unter das alte Strassentrasse verschobene Stützmauer.
