Felssturz Vals – ein Weihnachtswunder

Patrick Fritzmann¹, Johannes Anegg¹, Gunther Heißel², Petra Nittel-Gärtner², Huber Werner³, Markus Leuthold³, Josef Plank⁴, Florian Riedl⁴:

Geomonitoring am Felssturz Vals

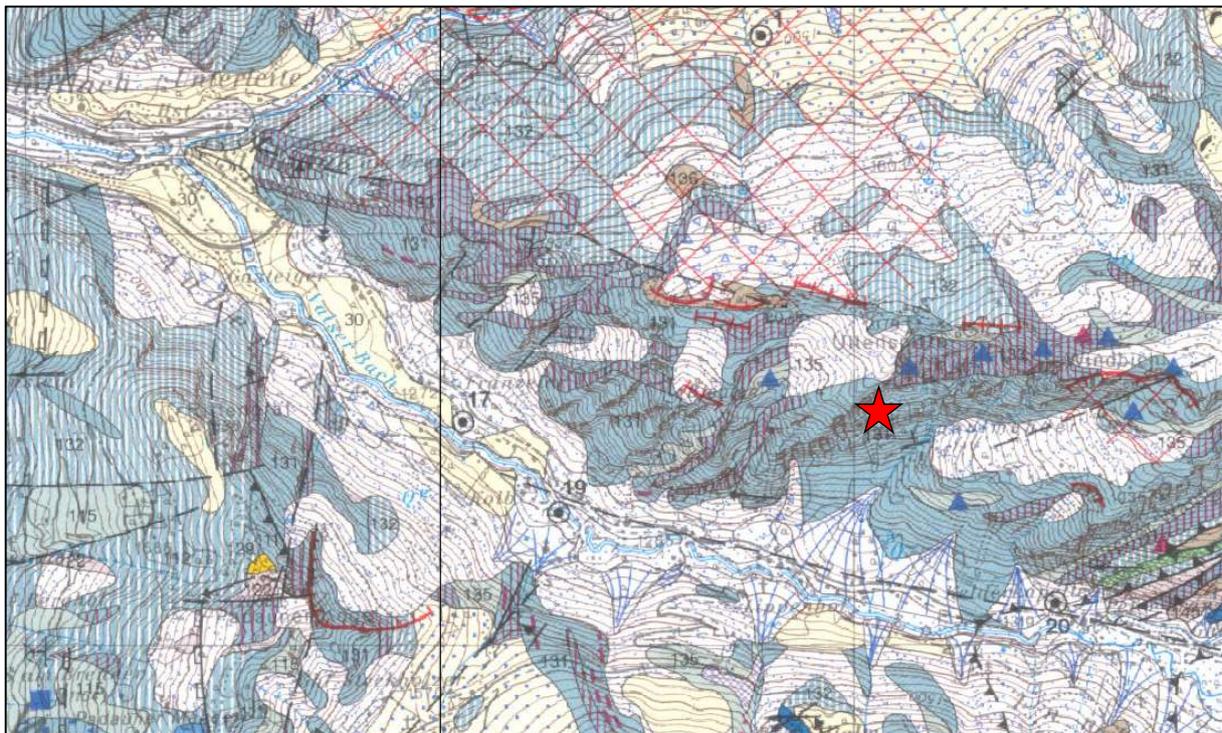
Abb.1. Ausschnitt Geofast/GBA – geologische Karte. Der rote Stern markiert die Stelle der Sturzwand

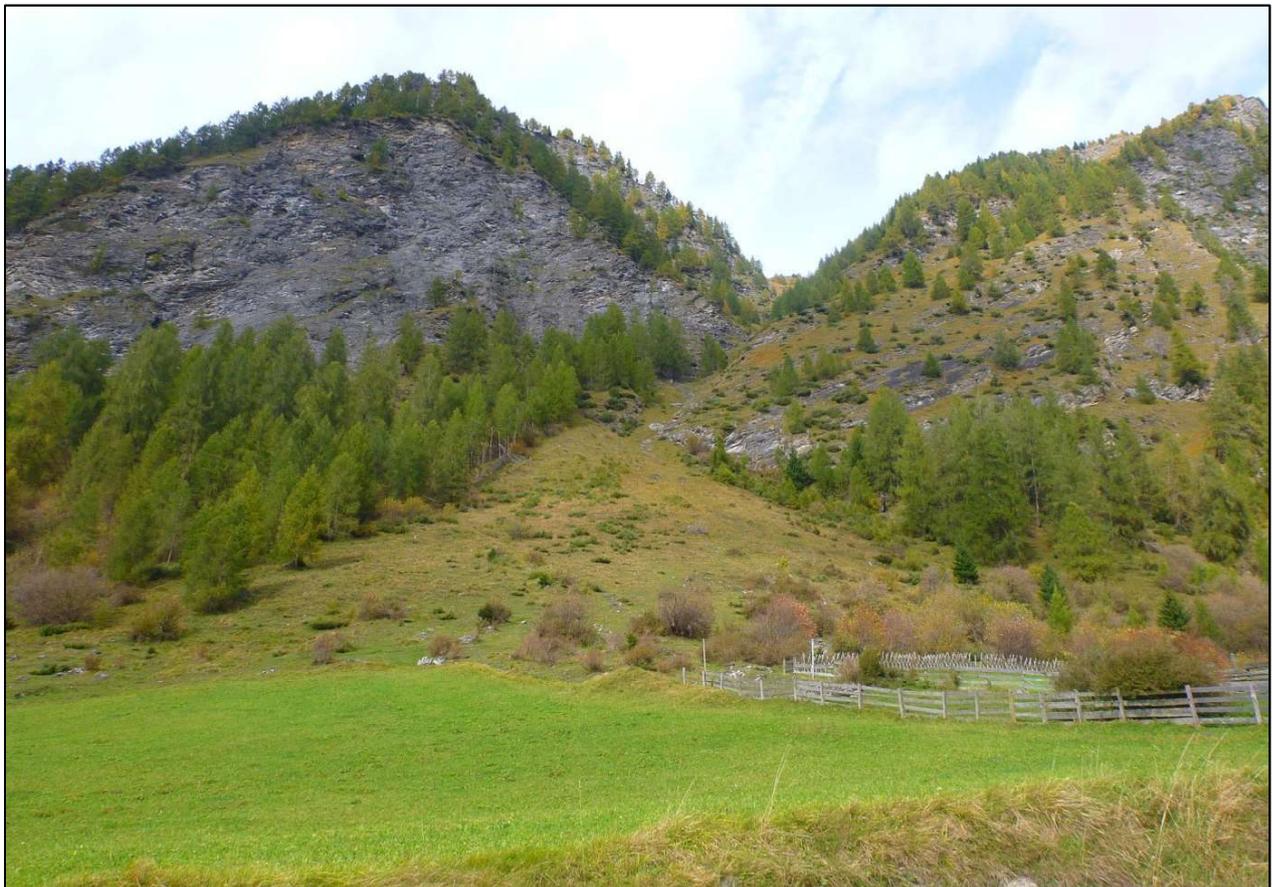
Abb.2. Zustand der „Tumelers Wand“ im Oktober 2017

Zuletzt kam es im Oktober 2017 zu größeren Blocksturzereignissen. Daraufhin wurde eine Spezialfirma beauftragt einen Bereich der Wand zu übersteigen und zu begutachten. Im Zuge dieser erfolgten Felsräumung ergaben sich keine Hinweise auf bevorstehende Ereignisse, die den Absturz von Einzelblöcken übersteigen würden.

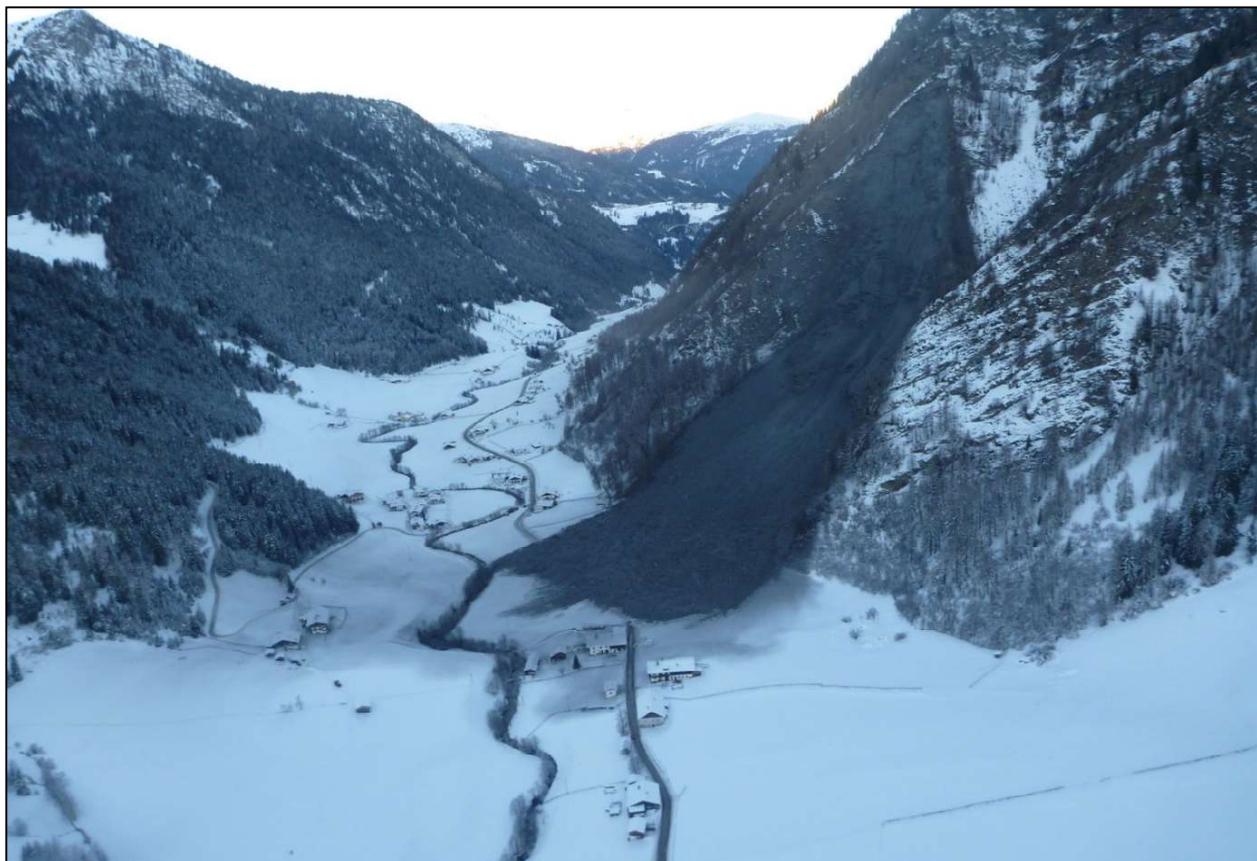
Abb.3. 25. 12.2017 in der Früh: Blick talauswärts. Das Tal ist bis zum Bach hin von der Verschüttung durch den Felssturz betroffen. Der gesamte Talraum ist in diesem Bereich von einer dunklen Staubschicht überzogen. Die Nähe der Sturzmassen zu den Häusern ist gut ersichtlich. Die Landesstraße ist auf große Länge verschüttet. Das Ereignis der Nacht vom 24.12. auf den 25.12.2017 hat keine Opfer gefordert –ein **Weihnachtswunder**. Spätere Laserscan-Auswertungen haben gezeigt, dass 117.500 m³ in wenigen Stunden abgestürzt sind. Mit dem Einsetzen des Sturzereignisses dürften bereits die Hauptmassen abgestürzt sein.

Am 25.12.2017 konnte mit Tagesanbruch ein Hubschraubererkundungsflug durchgeführt werden, der zeigte, dass die bisherigen Maßnahmen richtig waren. Man konnte sehen, dass Einzelblöcke bis in direkte Nähe von Wohnhäusern und den noch am Abend dort anwesenden Feuerwehrleuten zu liegen kamen. Die L 230 war auf größere Distanz mehrere Meter hoch verschüttet und die Sturzmassen erreichten an einer Stelle den Valser Bach. Die Blocksturzaktivität aus der Sturzwand war nur noch gering, allerdings öffnete sich im Lauf des Tages im Bereich des Randes der Abbuchzone ein mehrere zig-Meter langer Spalt, der immer breiter und ausgeprägter wurde.

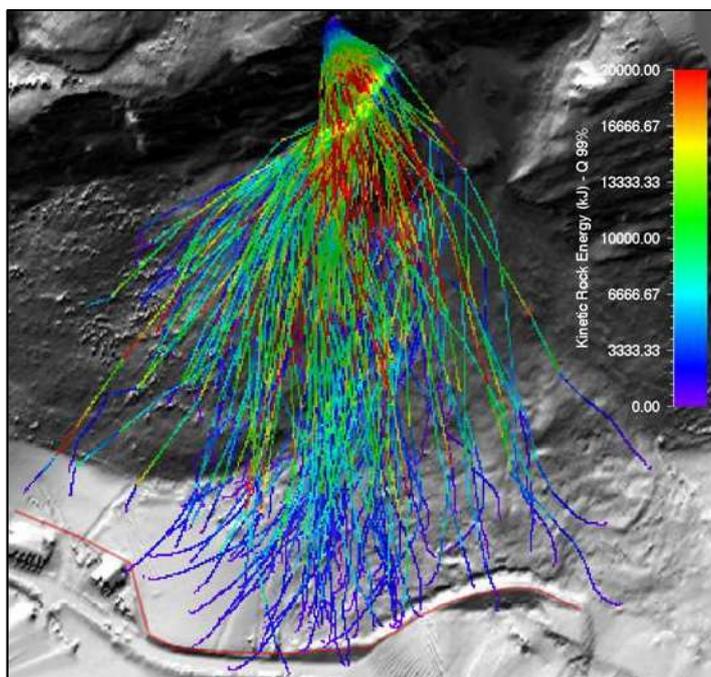
Abb.4. Steinschlag- und Blocksturzsimulation der Landesgeologie (Roman Außertechnner, MSc.) zeigt, dass Blockstürze mit hoher Sicherheit sowohl vom provisorischen Straßendamm, als auch von den Panzersperren aufgehalten werden sollten.

Die Aktivitäten der Felswand sind rasch zur Ruhe gekommen, sodass schon nach wenigen Tagen praktisch kein Steinfall mehr registriert wurde und die Rissaktivitäten im obersten Bereich am Abbruchrand optisch zur Ruhe gekommen sind. Diese Einschätzung stimmte mit den Ergebnissen der ersten Maßnahmen der von der Abteilung Geoinformation begonnenen Wandüberwachung überein. Deshalb konnten unter Überwachung durch die Landesgeologie und mittels Assistenzeinsatzes des Österreichischen Bundesheeres mittels Aufstellens von mehreren Reihen von Panzerigeln die Straßensperre nach Padaun und die letzten Hausevakuierungen aufgehoben werden. Genauso erfolgte das Freischöpfen der bis zu 8 m hoch verschütteten Landesstraße durch eine Firma im Auftrag der Landesstraßenverwaltung und unter Überwachung der Landesgeologie, sowie nach den Vorgaben des Arbeitsinspektors, wodurch die durch die Schneeschmelze arg in Mitleidenschaft gezogene Notstraße nicht mehr benötigt wurde. Mit dem von der Straße geräumten Sturzmaterial wurde bergseits der Straße ein 4 m hoher Schutzdamm errichtet. Hierfür hat die Landesgeologie auch die nötigen Steinschlagsimulationen geliefert.

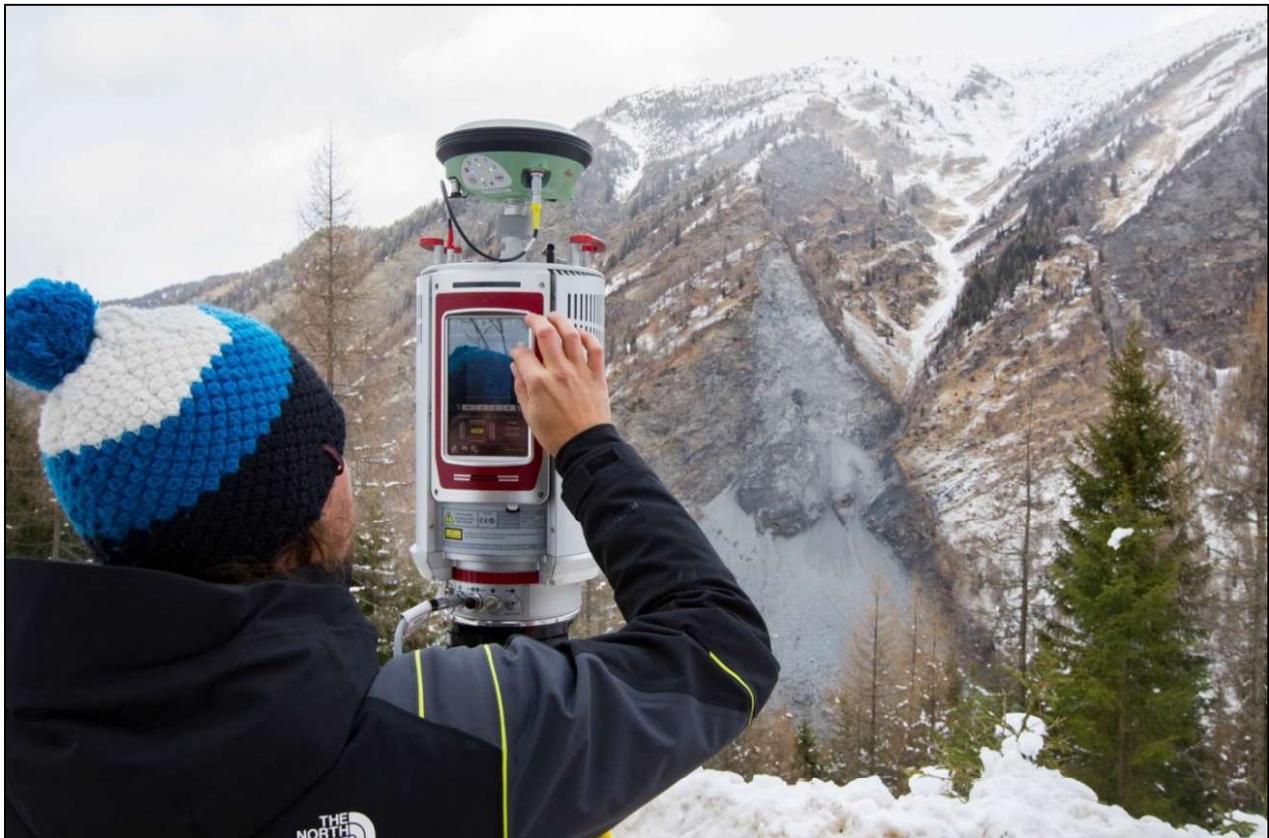
Abbildung 1: TLS-Messung am 27.12.2017. (Foto von: kristen-images.com)

Die erste TLS Kampagne fand am 27.12.2017 statt. Verwendet wird ein Long-Range-Scanner (Riegl VZ-4000) welcher bis zu vier Kilometer entfernte Ziele reflektorlos messen kann. Obwohl die Wellenlänge des Scanners mit 1550 nm für Messungen auf Schneeoberflächen nicht optimal ist (starke Absorption) konnte bei den Messungen bis zur kompletten Schneefreiheit (bei der Messung vom 28.03.2018 erstmals gegeben) auch auf den schneebedeckten Wiesen und Dächern eine hohe Punktdichte erzielt werden. Die Gründe hierfür sind:

Die vier Scan-Positionen wurden in Lage und Höhe über das Gebiet verteilt um Scan-Schatten so gut wie möglich zu vermeiden. Die Koordinate der Scanposition auf dem Messpfeiler in der Messhütte ist geodätisch bestimmt worden, die anderen drei Scanpositionen werden bei den TLS-Messungen mittels D-GNSS bestimmt. Um die Konsistenz der Epochen zueinander (identische Scan-Ausschnitte der verschiedenen Epochen mit einheitlichen Punktdichten) zu gewährleisten, werden die Scanpositionen und Messprogramme nicht verändert. Die vierfache Überlappung der Scans im Interessensgebiet führt zu sehr hohen Punktdichten und folglich einem sehr hohen Detaillierungsgrad der Punktwolken der einzelnen Epochen.

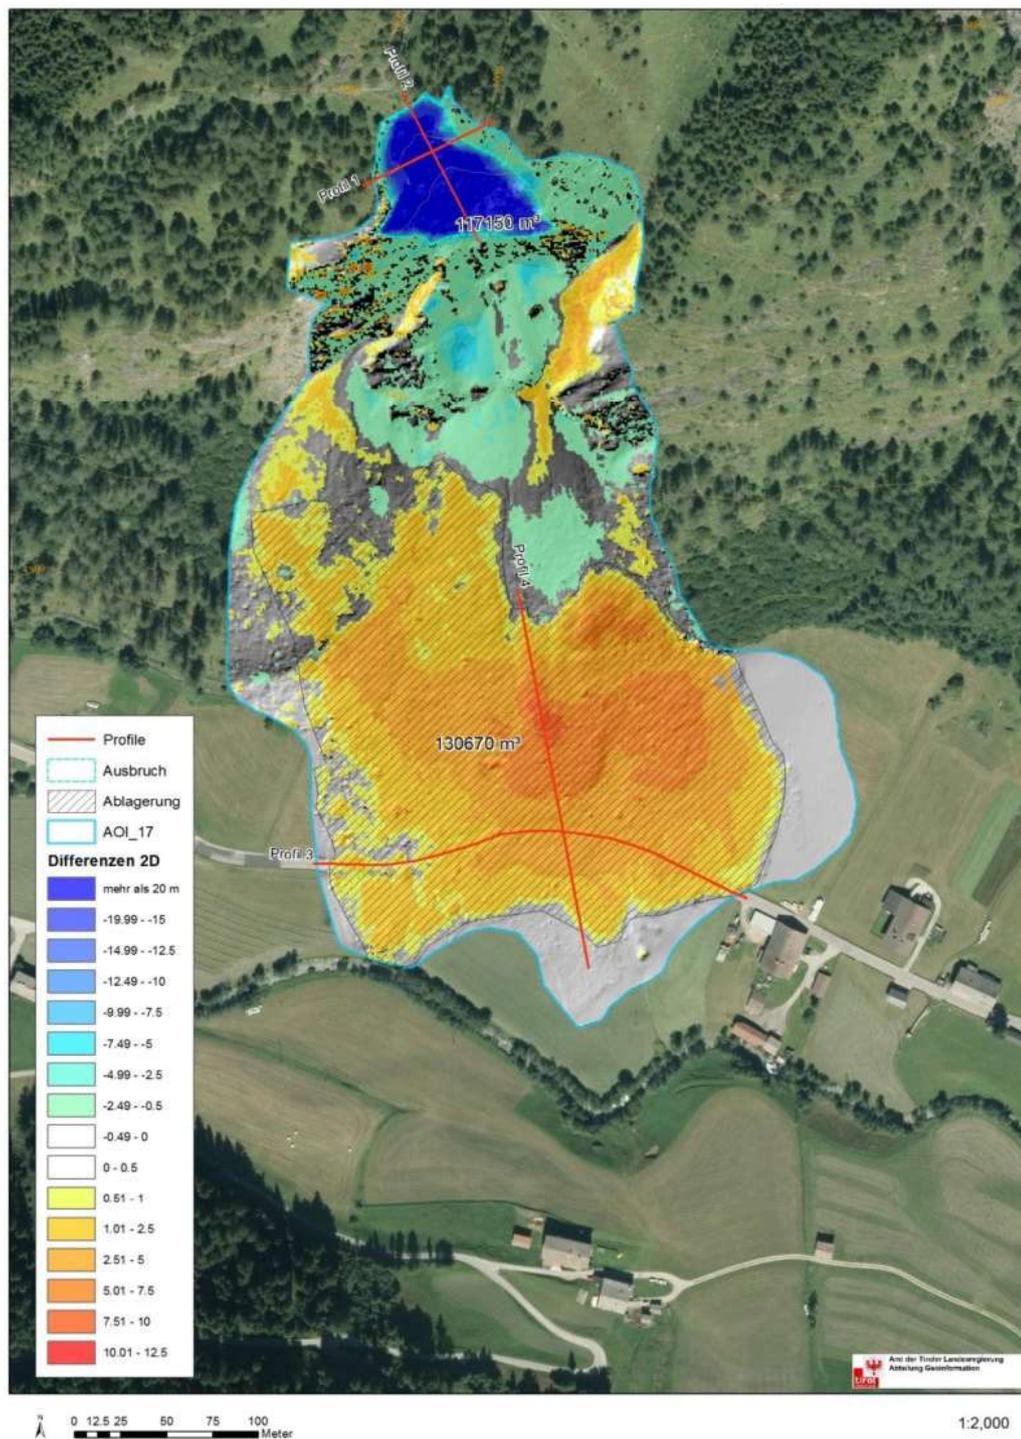
Abbildung 2: Ergebnis der Kubaturermittlung des Felssturzes basierend auf den Geländemodellen der TLS-Messung vom 27.12.2017 und dem ALS-Flug aus dem Jahr 2008. Das Orthofoto stammt aus dem Jahr 2016.

Durch den Ausbruch wurde die ursprüngliche Geländekante um bis zu 25 m in den Berg hinein verlegt. Abmessungen des Ausbruchs: ca. 180 HM und ca. 90 m Breite. Die Mächtigkeit der Ablagerungen beträgt größtenteils über 7 m und reicht bis zu maximal 13 m. Die vertikale Distanz zwischen der Oberkante des Ausbruchs und dem Talboden beträgt etwas über 400 HM.

Die Kubaturermittlung ergab, dass 117.150 m³ Steinmaterial ausgebrochen ist. Dies deckt sich auch mit dem ermittelten Volumen im Akkumulationsgebiet (130.670 m³), sofern man Umlagerungsprozesse innerhalb der Sturzbahn und die Auflockerung des abgelagerten Materials mit berücksichtigt.

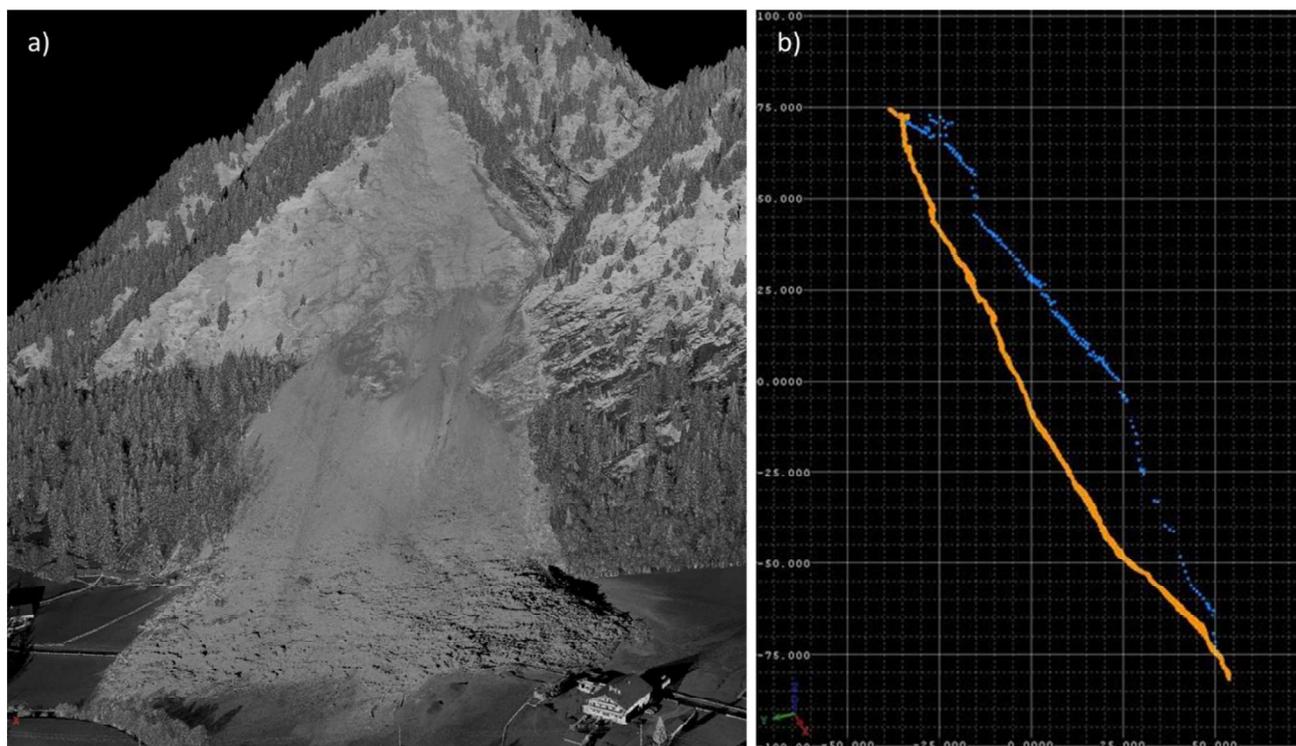
Abbildung 3:

a) 3D Punktwolke der TLS-Messung vom 27.12.2017. Einfärbung aufgrund der Reflektivität.

b) Vertikaler Profilschnitt durch das Ausbruchsgebiet:

Blau = Punktwolke Stand 2008 (ALS 2008), Orange = Punktwolke Stand 27.12.2017 (TLS), Einheiten in Meter. Die Lage des Profilschnitts entspricht dem Profil 2 in Abbildung 2.

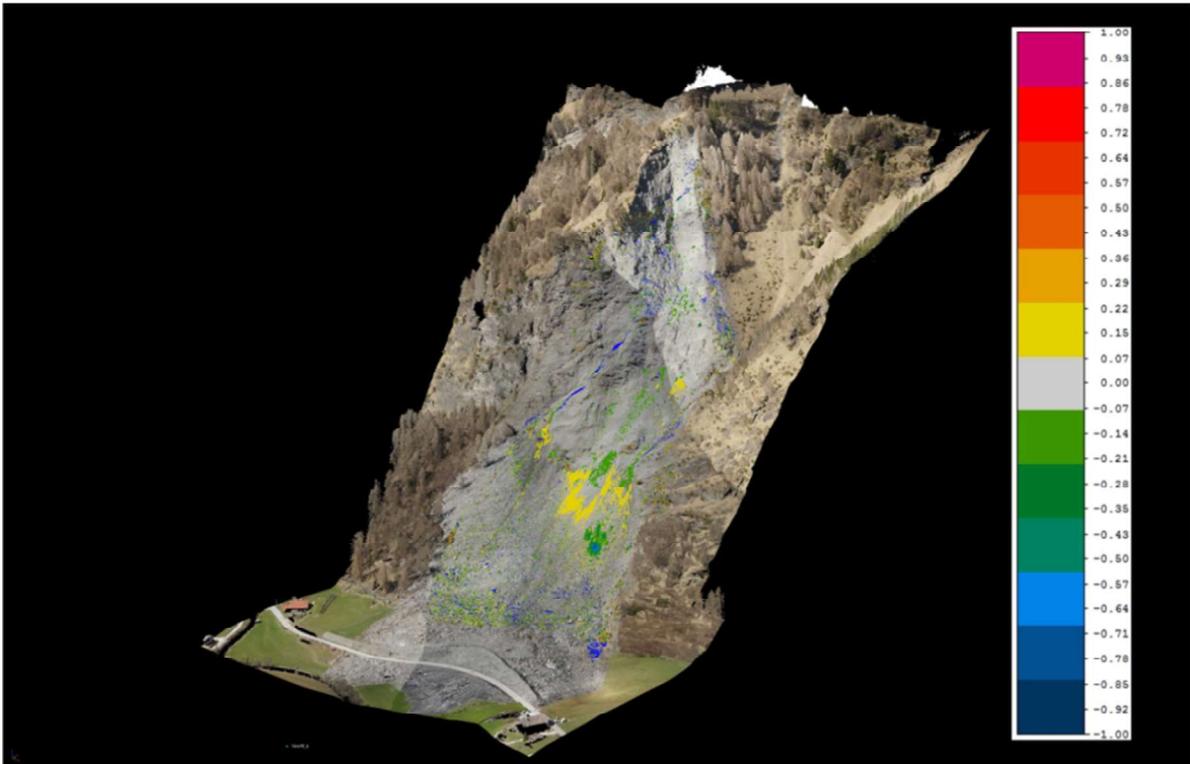
Abbildung 4: 3D Ansicht der Punktwolke der Epoche 18_5. Einfärbung der Punktwolke mit RGB-Farben und den ermittelten Deformationen (3D-Distanzen im Meter zwischen den Epoche 18_4 und 18_5).

Die einzelnen Epochen werden mittels einem modifizierten Iterative-Closest-Point Verfahren auf die Nullmessung referenziert, wobei die Anpassung nur außerhalb des potentiellen Deformationsbereichs (also im stabilen Gelände) stattfindet. So kann sichergestellt werden, dass durch die Anpassung geringe Deformationen (5-10 cm) nicht wegfallen. Um Bereiche mit Deformationen identifizieren zu können werden 3D-Distanzen (M3C2-Verfahren) der Punktwolken der einzelnen Epochen zueinander (jeweils zur vorhergehenden Epoche) als auch zur Nullmessung 17_1 gerechnet.

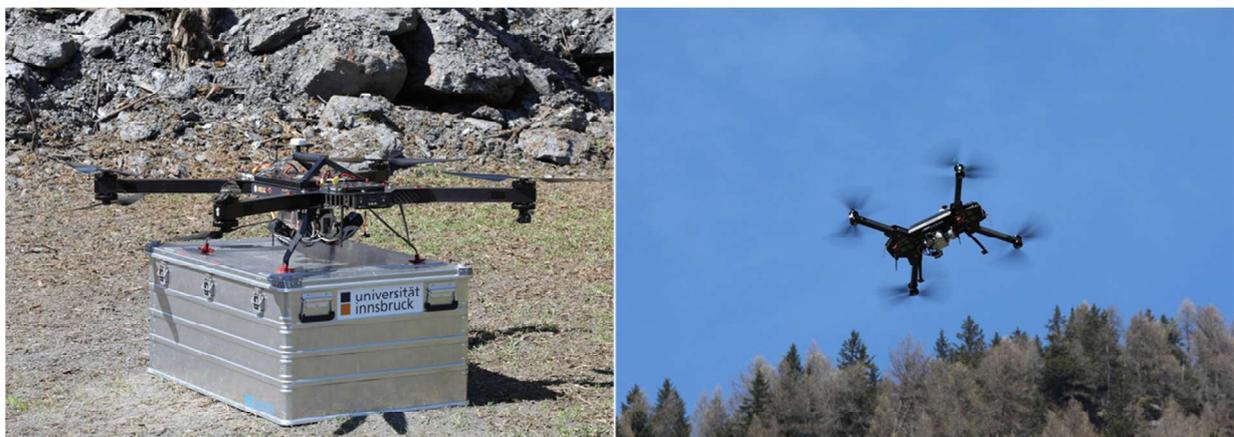
Abbildung 5: UAV Laserscanning System, Foto: Thomas Zieher (UIBK).

Am 18.04.2018 fand zeitgleich zur TLS-Messung eine Befliegung des Untersuchungsgebiets mit einer unbemannten Laserscandrohne (UAV = unmanned aerial vehicle) statt. Durchgeführt wurde die Befliegung von der Firma Laserdata, welche die Drohne in Kooperation mit der Universität Innsbruck betreibt (UAV-Gerät: RiCOPTER und Scanner: VUX-1UAV, beide Firma Riegl). Ziel war es auch die Gebiete oberhalb des Abbruchs, in denen bei den TLS-Messungen durch Scanschatten bzw. Abschattung durch Vegetation zu wenige Informationen gewonnen werden konnten, lückenlos zu erfassen. Des Weiteren wurde versucht in Risse hinein zu scannen.

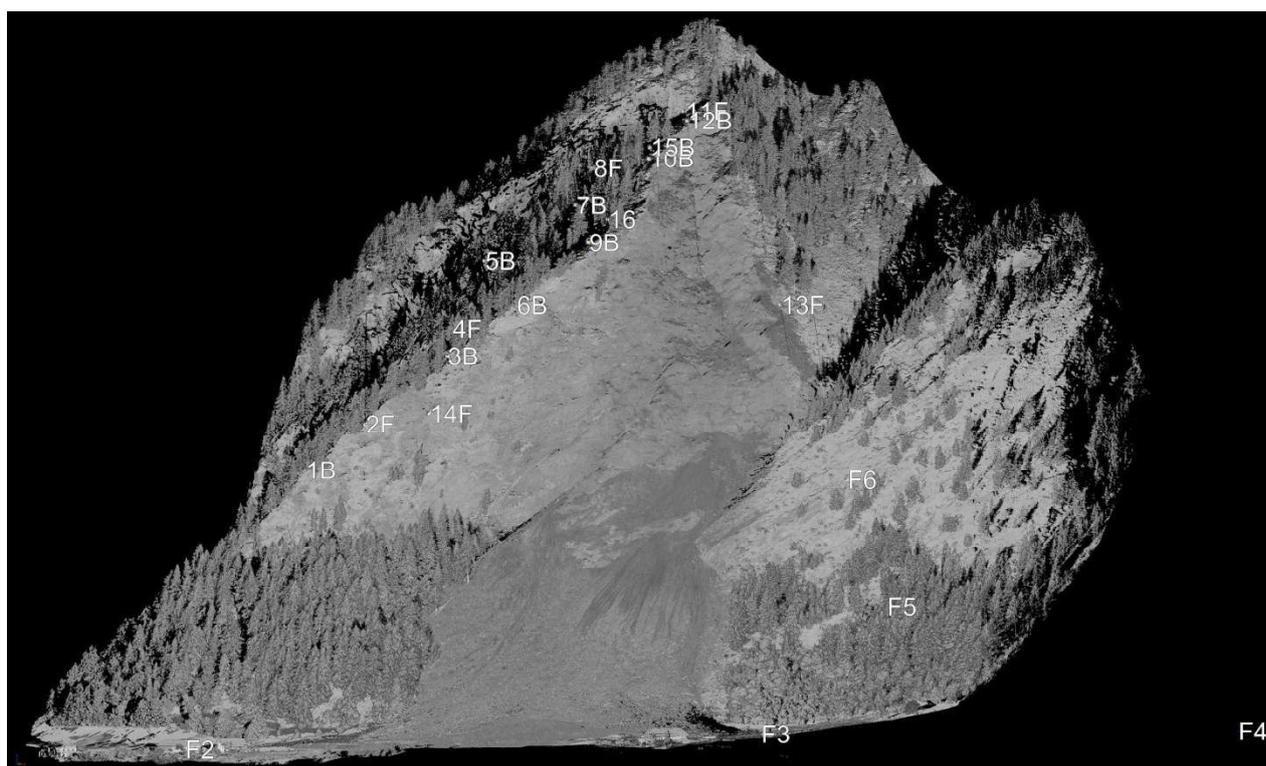
Abbildung 6: Übersicht der installierten Reflektoren für das geodätische Monitoring. PFT = Pfeilmesshütte

Die Messungen werden stündlich durchgeführt, wobei die Ergebnisse der Tagesmittel für Längs,- Quer- und Höhenverschiebung dargestellt werden (Längsverschiebung = Verschiebung in Messrichtung). Die Zielweiten liegen zwischen 620m und 780m, die Genauigkeit für die 3-fache Standardabweichung (3σ) liegt bei 4mm in der Lage und 9mm in der Höhe.

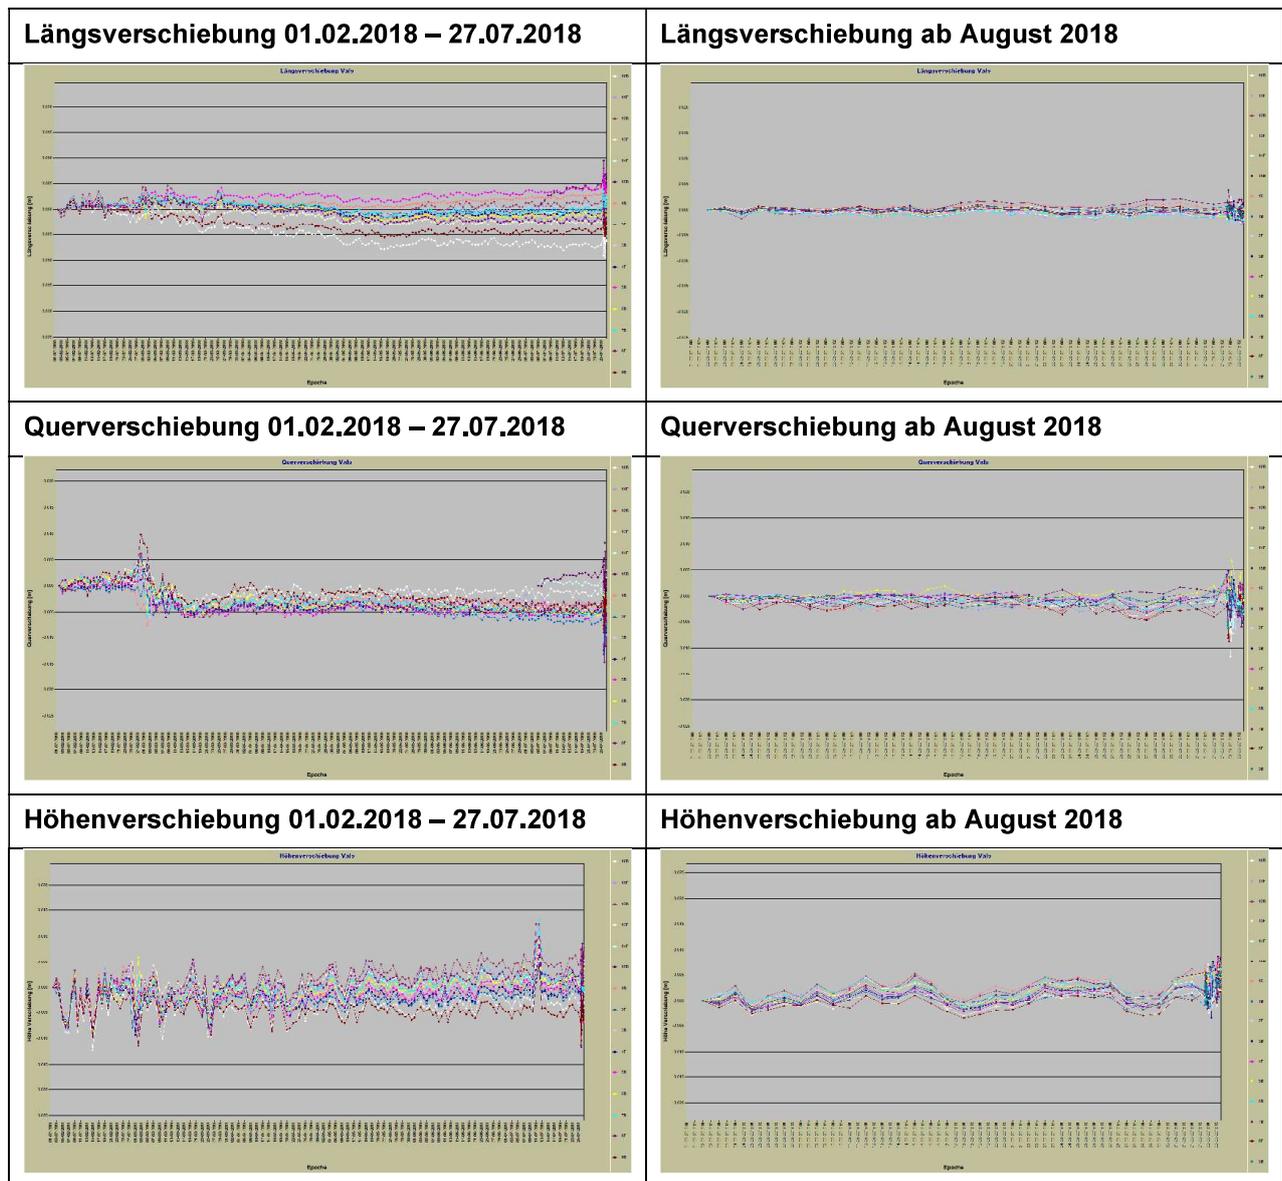
Vom 01.02.2018 bis zum 27.07.2018 zeigten die stündlichen Messungen Gesamtbewegungen in der Größenordnung von 5mm bis 10mm.

Abbildung 7: Verschiebungsdiagramme

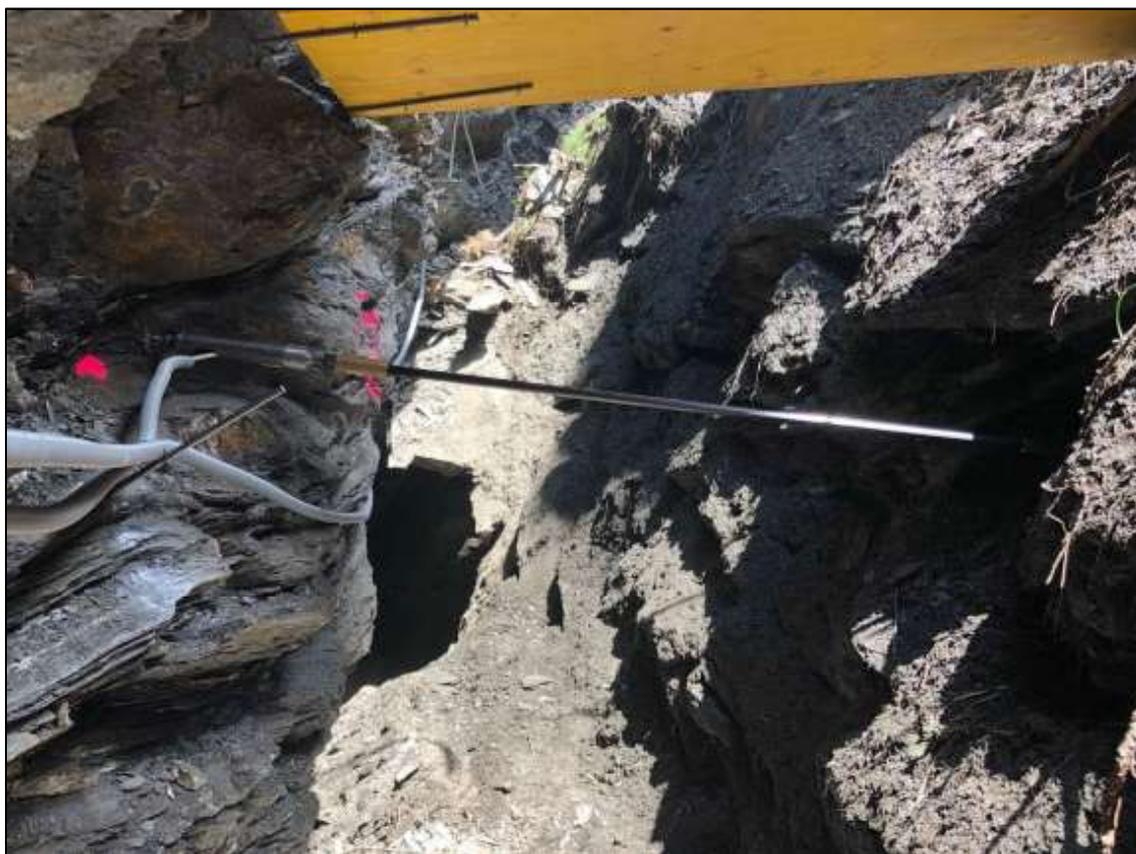
Abbildung 8: eingebauter Extensometer S3

Ende Juli 2018 wurden zusätzlich zu den 16 Reflektoren, die geodätisch überwacht werden, zusätzlich 5 Extensometer S1 bis S5 in ausgewählten Spalten installiert. Die erreichbaren Genauigkeiten liegen für die 3-fache Standardabweichung (3σ) der Einzelmessung zwischen 0,05mm und 0,8mm.

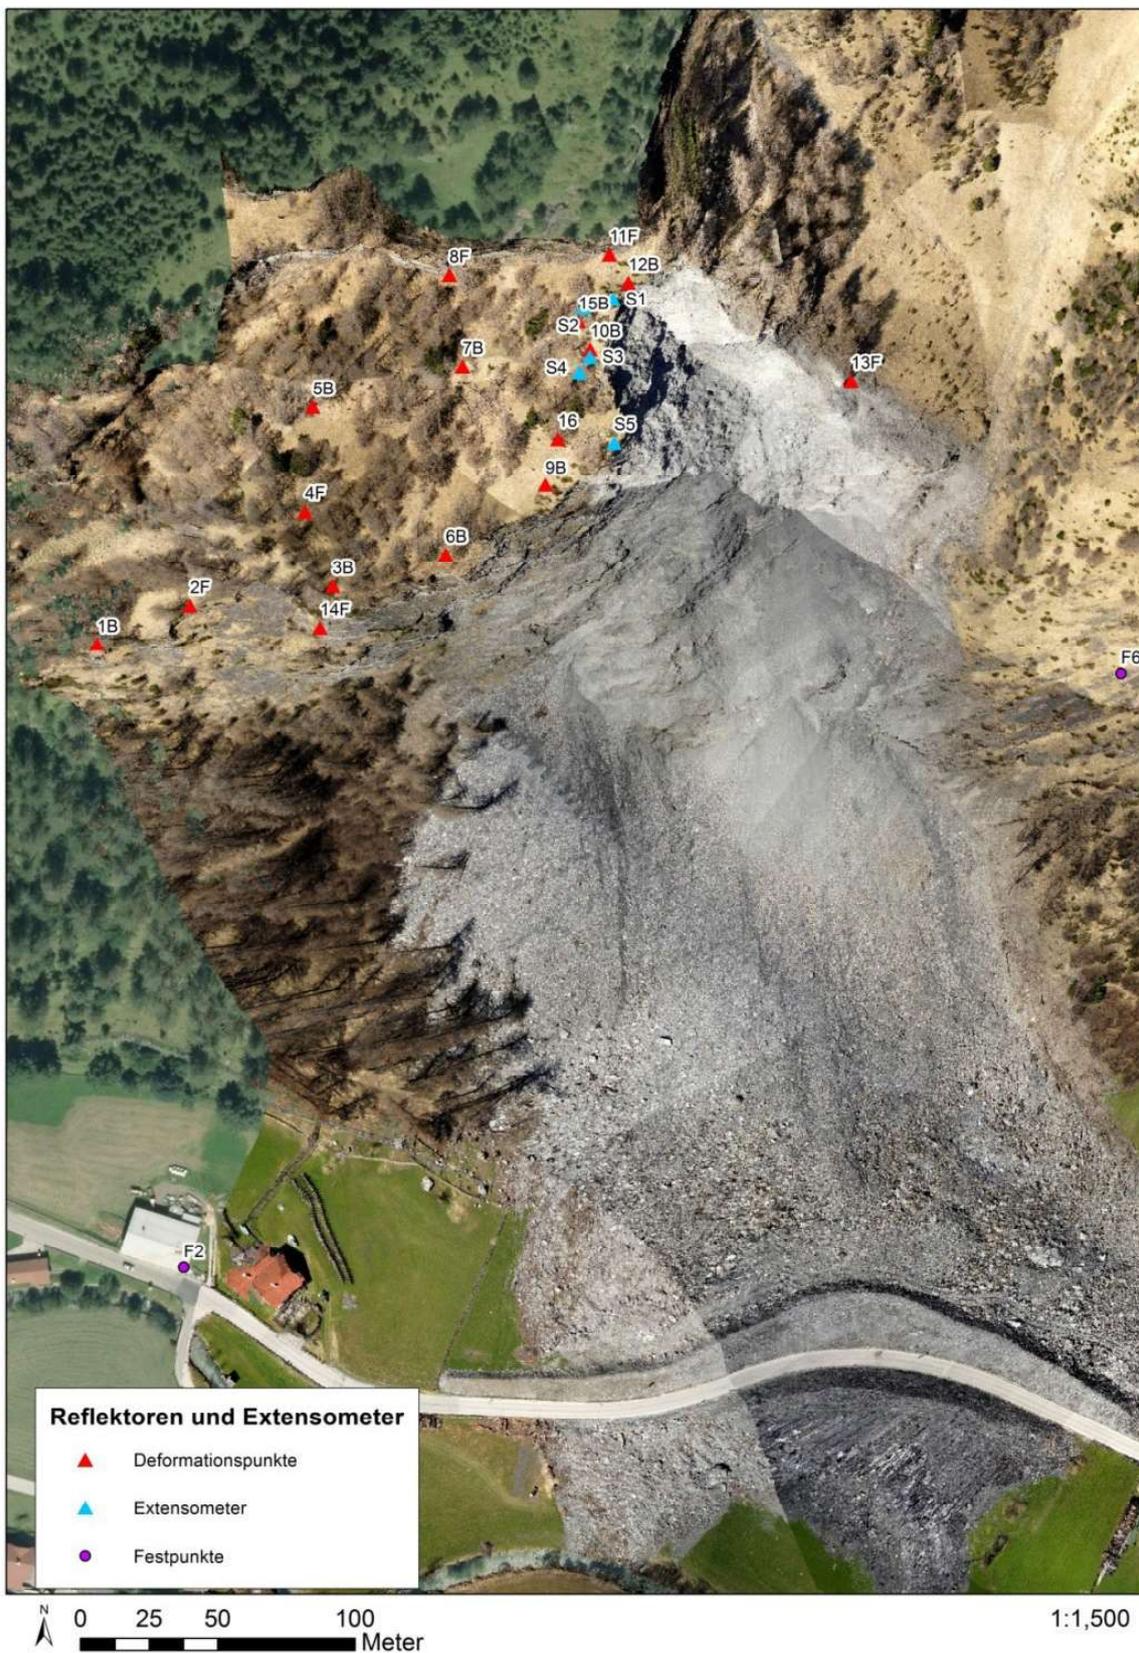
Abbildung 9: Lageübersicht der installierten Reflektoren (rot) und Extensometer (blau)

Mit 1. August 2018 wurde das Geomonitoring bestehend aus 16 geodätisch überwachten Punkten und 5 Extensometern operativ gesetzt, in der Übersicht rot bzw. blau dargestellt.

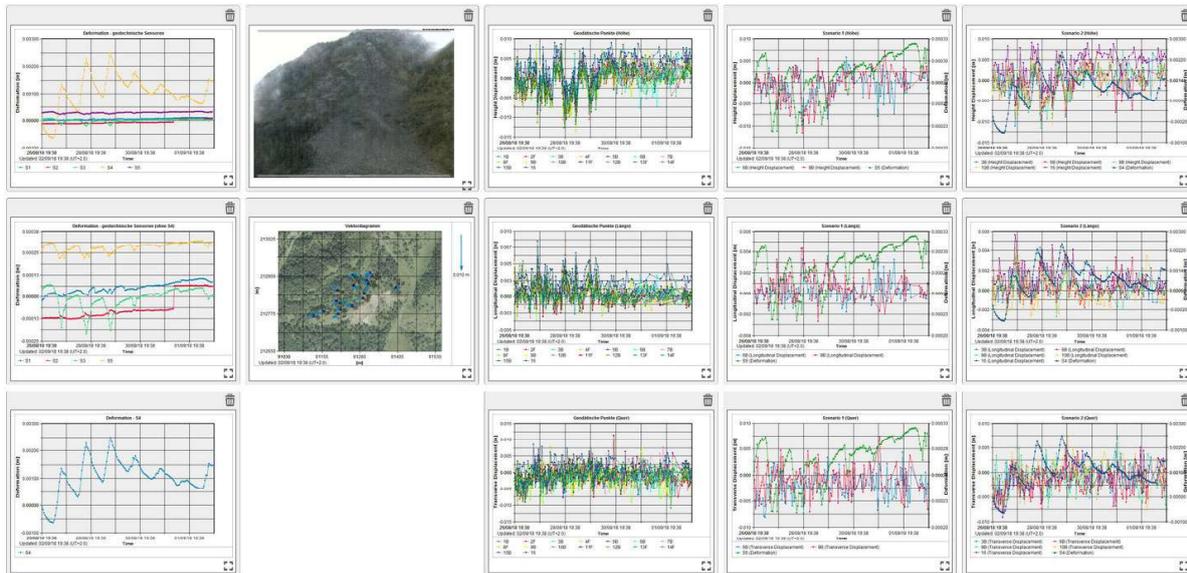
Abbildung 10: Darstellung Leica GeoMos Now

Die Ergebnisse werden mit dem Darstellungsmodul „Leica GeoMos Now“ aufbereitet und den Experten zur Verfügung gestellt.

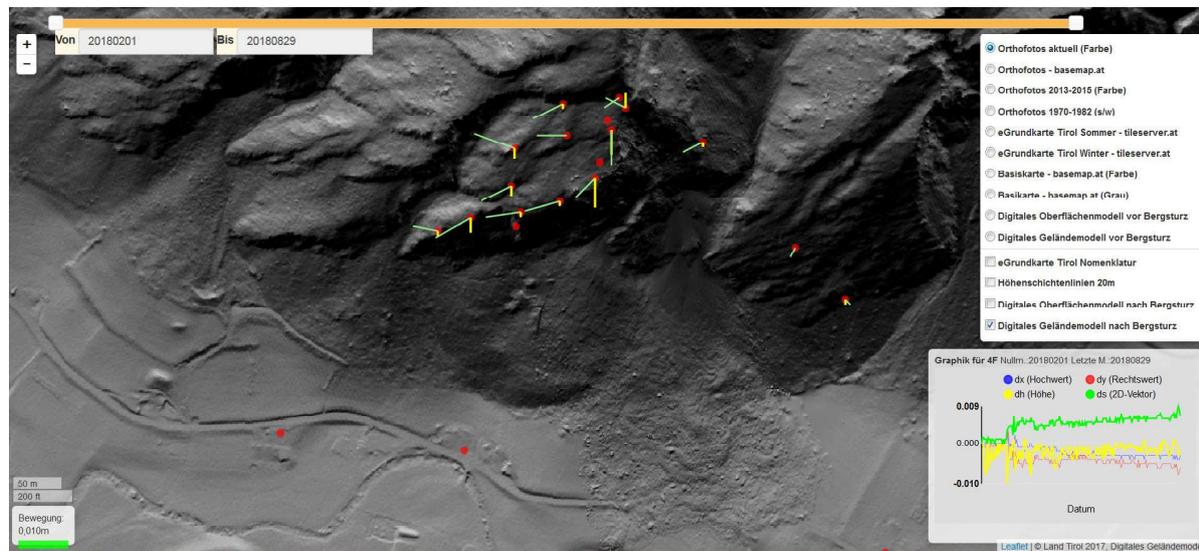
Abbildung 11: Darstellung im Webview

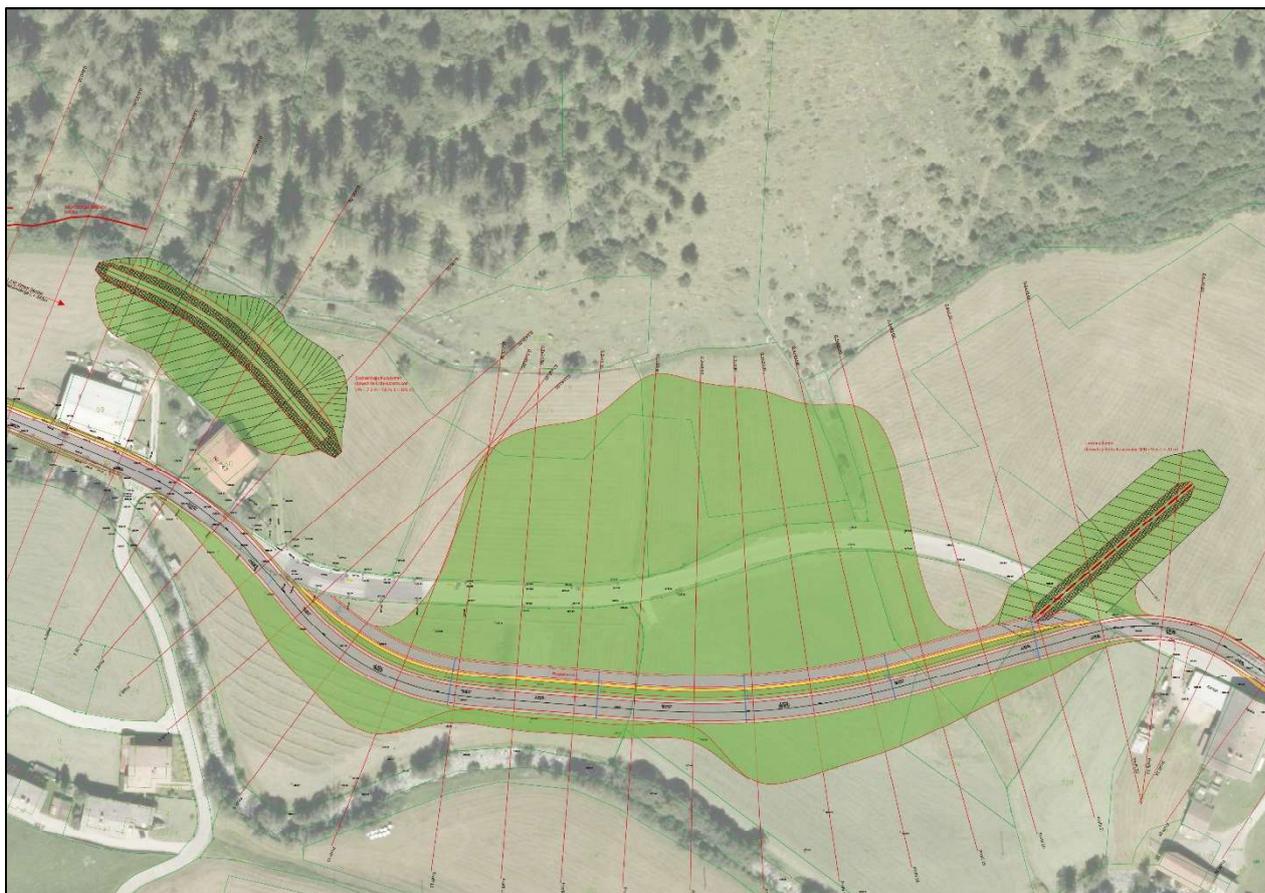
Planung des Baubezirksamtes Innsbruck für die neue Straßenführung auf einem Damm etwa entlang dem orographisch rechten Ufer des Valscher Baches. Zusätzlich ersichtlich die von der Gebietsbauleitung Mittleres Inntal der WLW geplanten endgültigen Schutzdämme für den Siedlungsraum

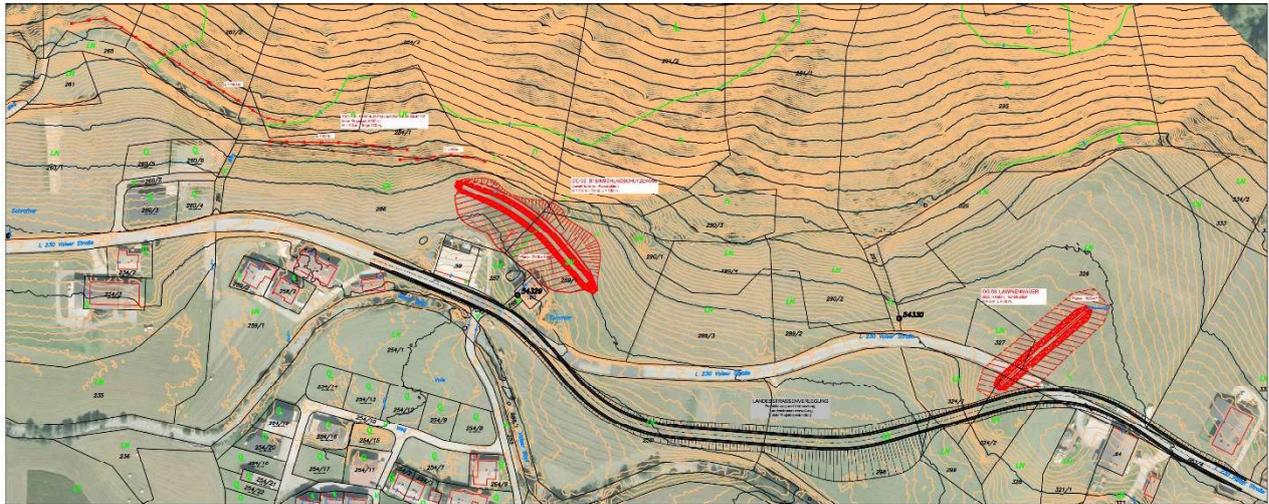
Plan der endgültigen Schutzdammmaßnahmen und der Errichtung neuer Steinschlagschutznetze der WLW für den Siedlungsraum

Die Wildbach hat die Arbeiten zur Installation des Monitoring-System unterstützt (Errichtung Zugangssteige, Holzarbeiten im Steilgelände, Montage von Reflektoren) und ein Verbauungsprojekt ausgearbeitet. Dieses Verbauungsprojekt umfasst im Wesentlichen die Verstärkung bestehender Netze am Randbereich des Bergsturzes, einen Schutzdamm für 2 Wohnhäuser sowie einen Lawinenschutzdamm für ein weiteres Wohnhaus taleinwärts des Bergsturzgebietes. Die Maßnahmen zum Schutz der Landesstraße wurden vom Baubezirksamt Innsbruck projektiert.

kommenden Wochen mit der Errichtung eines provisorischen Schutzdammes zur Sicherung von 2 Wohnhäusern sowie der Straßenabzweigung nach Padaun und zum Notweg beginnen.
