## **Der Felssturz an der B99-Katschberg Bundesstraße nahe Pfarrwerfen - Sicherung des Felssturzgebietes und Sanierung von bestehenden Stützmitteln**

### **Abstract**

During the night from the 12<sup>th</sup> of August to the 13<sup>th</sup> of August 2017, a large rockslide with a total volume of about 13.000 m<sup>3</sup> occurred along the B99 Katschberg Bundesstraße near Bischofshofen. The road had to be closed and assessed by the geological survey of Salzburg.

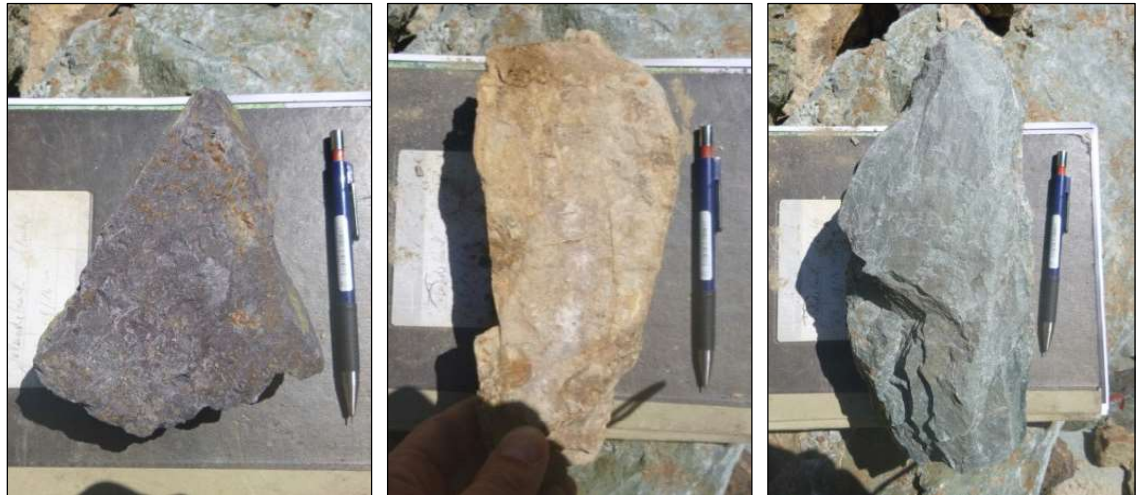
Im Projektgebiet stehen vorwiegend violette und grünlich graue Kalksandstein-/schiefer mit Hellglimmerdetritus an (Abb. 2), welche zum Teil bräunlich verwittert bzw. oberflächlich limonitisiert und oxidiert sind. Die Kalksandsteine und Schiefer zeigen einen massigen bis plattigen Habitus wobei die Schieferung nur schwach ausgeprägt zu erkennen ist.

**Abb. 2:** Variationen des Kalksandstein/Schiefers

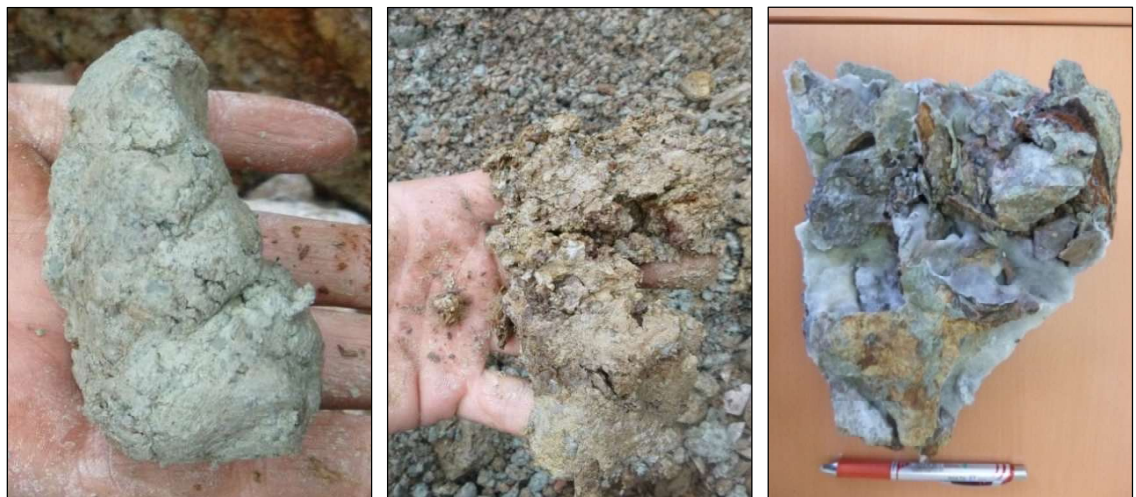
Die Kernzone besteht aus feinklastischem, schluffigem Störungsmaterial (fault gouge) (Abb. 3). Des Weiteren sind Störungsbrekzien sowie durch Kalzitausfällungen (Abb. 3) wiederverfestigtes Material aufgeschlossen.

**Abb. 3:** Störungsgesteine

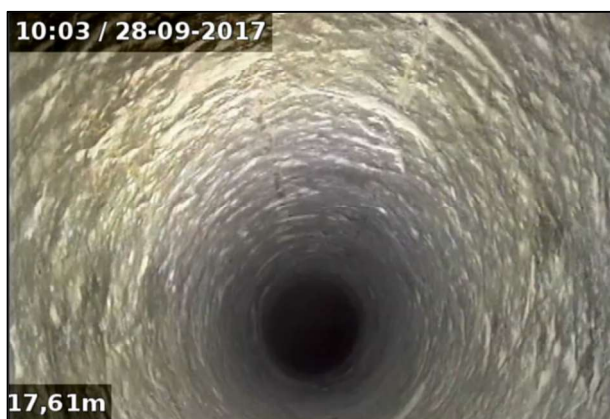
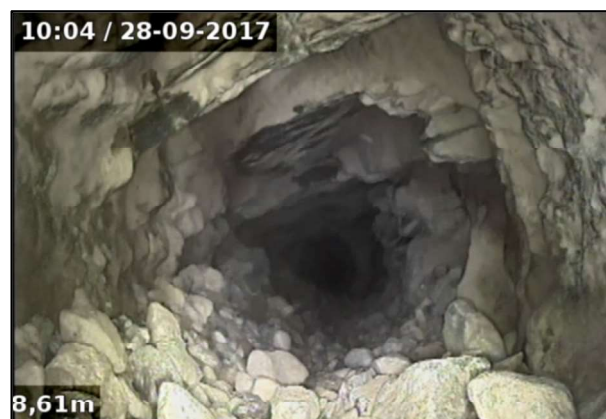
Im Zuge der Bohrarbeiten für die Litzenanker wurden mehrfach wasserführende Horizonte angetroffen. Daraufhin wurden Erkundungsbohrungen, die in weiterer Folge zu dauerhaften Entlastungsbohrungen ausgebaut wurden, abgeteuft. Es zeigte sich, dass der Hauptkluftaquifer in einer Tiefe von 8-13 m liegt und an einen stark zerlegten (gestörten) Bereich gebunden ist (

Abb. 4). Auch die kleineren Wasserzutritte in den Bohrungen waren stets an zerlegte Bereiche gebunden. Im Endzustand wurden sechs Entlastungsbohrungen mit einer Gesamtschüttung von 2-3 l/sec hergestellt (Abb. 5).

**Abb. 4:** Bohrlochkammerabefahrung in einer Erkundungsbohrung (links: intaktes Gebirge; rechts: zerlegter Bereich)

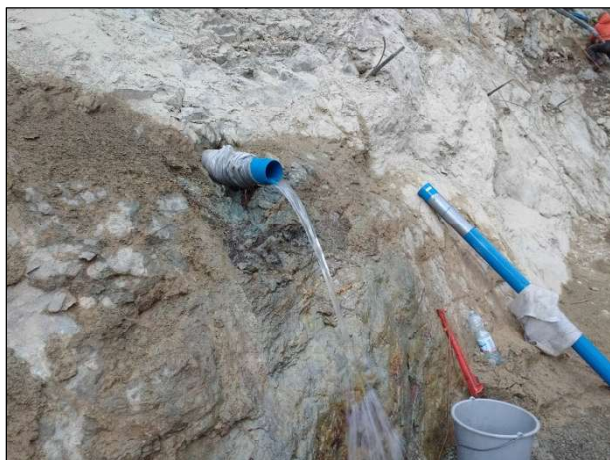
**Abb. 5:** Bergwasser Austritte

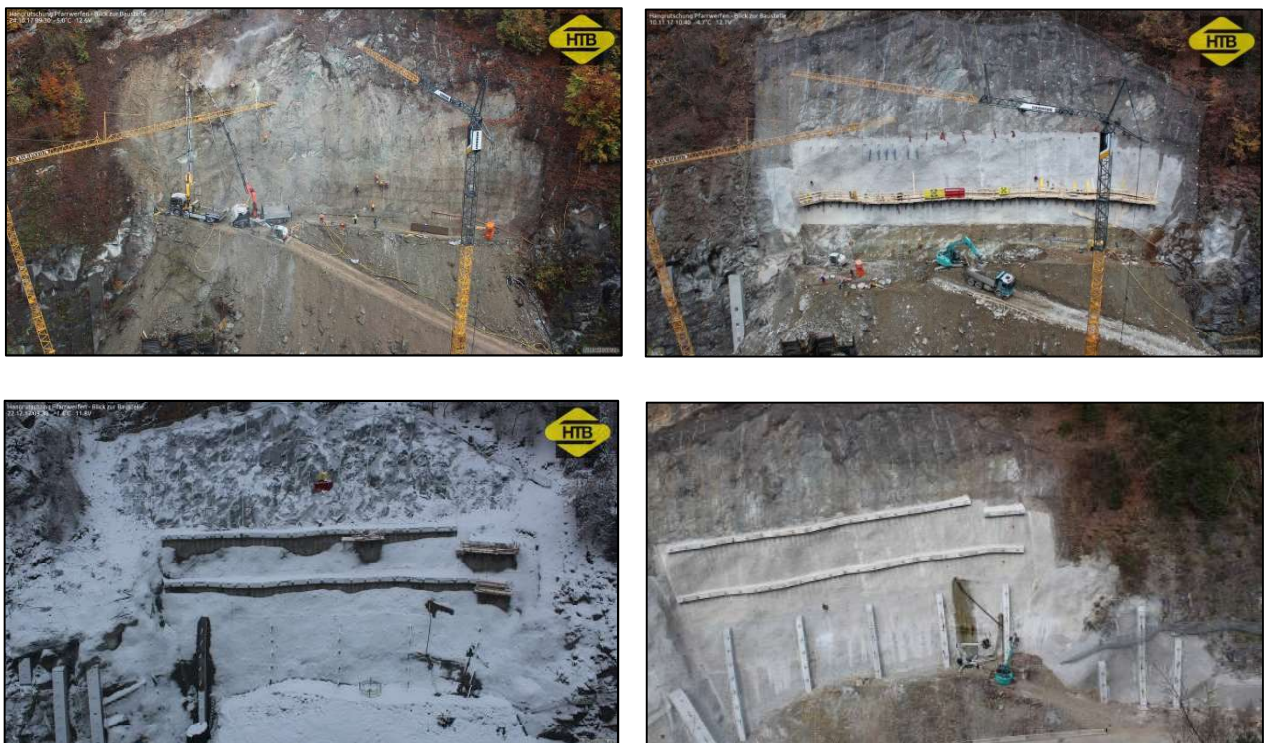
**Abb. 7:** Bauablauf (Webcam HTB)

Vor Beginn der Bohr- bzw. Sicherungsarbeiten wurde die Felswand von losem Gestein beräumt, um die Sicherheit der Arbeitskräfte, sowie die Zugänglichkeit sicherzustellen. Des Weiteren wurde eine Rampe auf den bis zu 20 m hohen Felssturzkegel errichtet, um die Bauarbeiten bestmöglich mit schweren Baugeräten unterstützen zu können.

Um die diversen Stützmittel herzustellen, mussten eine Vielzahl an Verfahren bzw. Geräten verwendet werden. So kamen beispielsweise zur Herstellung der oberen Ankerhorizonte LKW-Kräne mit einer Reichweite von bis zu 40 m als Trägergeräte für die Anbaubohrlafetten zur Anwendung, welche mit Fortlauf der Arbeiten durch Kettenbagger ersetzt werden konnten. Zur Herstellung der Litzenanker und Zugverpressanker wurde das sogenannte Imlochbohrverfahren angewandt. Im Gegensatz dazu wurden die Injektionsbohrranker direkt beim Bohrvorgang eingebracht.

Um die Vernetzung in kürzest möglicher Zeit anzubringen, wurden die Netzelemente in Bahnen per Hubschrauber eingeflogen und danach regelmäßig mit Stahlseilen und Zahnplatten an die Felswand gespannt. Im tiefergelegenen Bereich wurden aus Baustahlgittermatten und Spritzbeton welcher im Nassspritzverfahren aufgebracht wurde eine standsichere Spritzbetonnagelwand hergestellt. Zeitgleich wurden die ca. 13.000 m<sup>3</sup> Felssturzmaterial gelöst und abtransportiert. Mit Fortschritt der Spritzbetonsicherung konnten die vertikalen und horizontalen Ankerbalken errichtet werden. Letztendlich wurde die Stützwirkung der Ankerbalken durch das Vorspannen der Litzenanker gewährleistet.

Um diese Sicherungsarbeiten in der straffen Bauzeit zu bewältigen, waren zu Spitzenzeiten 3 LKW-Kräne, 4 Kettenbagger, 2 Baukräne, 4 Anbaubohrlafetten und bis zu 40 Mann im Einsatz, welche Ihre Arbeit auch in Nachtschichten verrichteten.

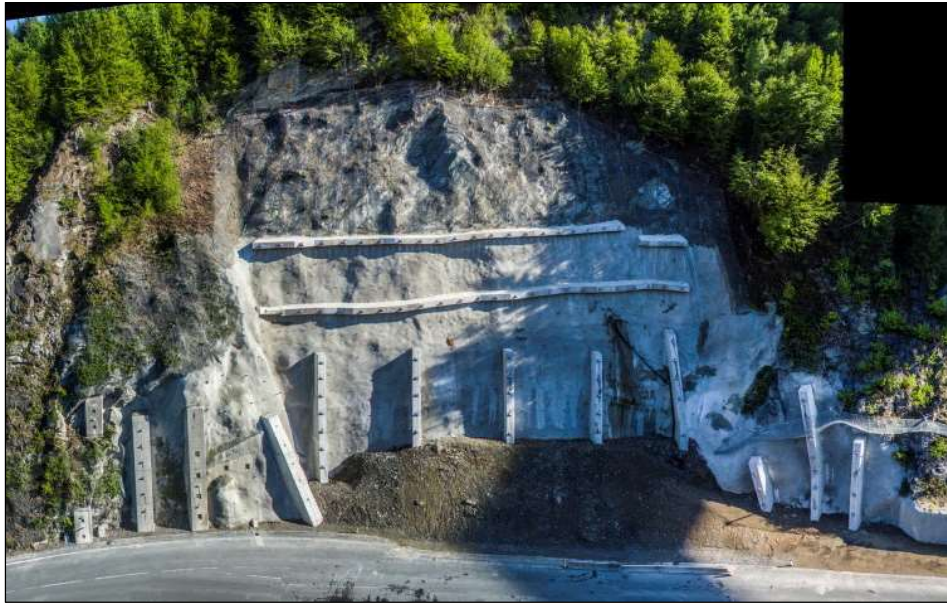
**Abb. 8:** Luftbild des zentralen Felssturzbereiches nach Fertigstellung der Sanierungsarbeiten

Die Bauarbeiten wurden im April 2018 fertiggestellt (Abb. 8) und im Zuge einer abschließenden Begehung mit allen Projektbeteiligten wurden die fertigen Bauwerke an den Auftraggeber übergeben. Als Unterstützung für die Abrechnung wurde das bestehende 1 m Modell des Landes Salzburg (SAGIS) mit einem per Drohnenflug neu erstelltem Oberflächenmodell verrechnet und so die Kubatur des Felssturzes ermittelt (Abb. 9).
