Geophysikalische und ingenieurgeologische Charakterisierung von zwei tiefgründigen Rutschungen in Niederösterreich

Joachim Schweigl¹, Dieter Kostial², Lukas Aigner³, Jakob Gallistl³

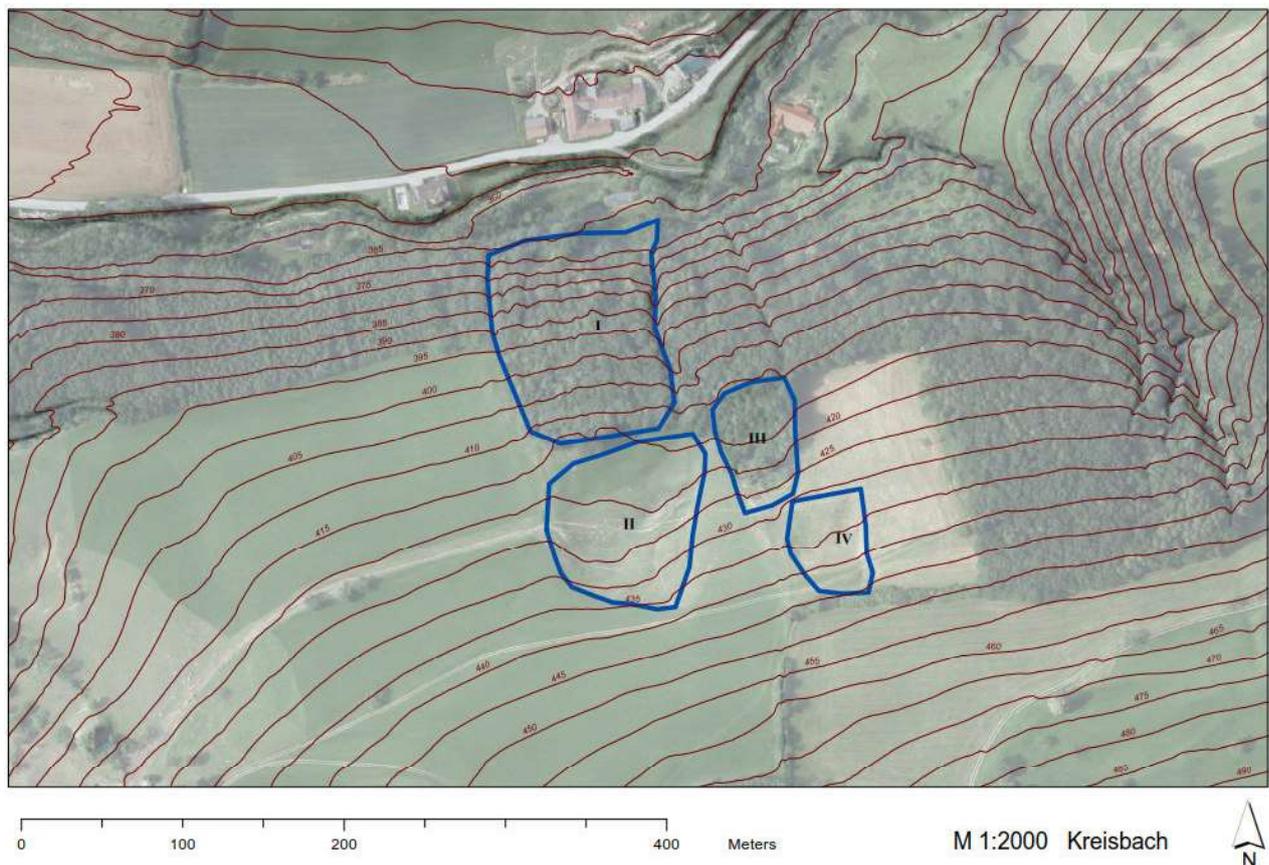
Geomorphologisch besteht die Rutschung Daxböck in Kreisbach aus vier getrennten Rutschflächen I bis IV (siehe Abb. 2, 3). Der Hang zeigt im oberen Teil auf der Wiese eine mittlere Neigung von 15° nach Norden, im Wald unten eine mittlere Neigung von 25° nach Norden.

Abb. 2: Rutschung Daxböck in Wilhelmsburg mit den vier Rutschflächen

Aus den oben genannten Untersuchungen lässt sich die Rutschung Daxböck in Wilhelmsburg in vier getrennte Rutschflächen unterteilen (Abb. 2) und die Rutschung Schweinschwaller in Behamberg in zwei getrennte Rutschflächen (Abb. 5) mit einem Erdstrom in unterem zentralen Teil von Rutschfläche II.

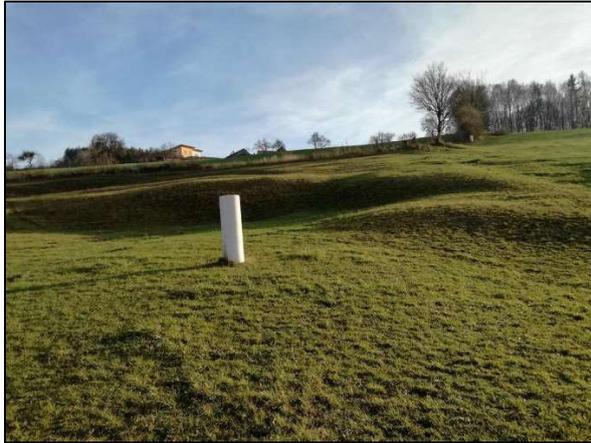
Abb. 3: Rutschung Daxböck, Rutschfläche II mit Messpfeiler 5 (vorne) und 4 (hinten)

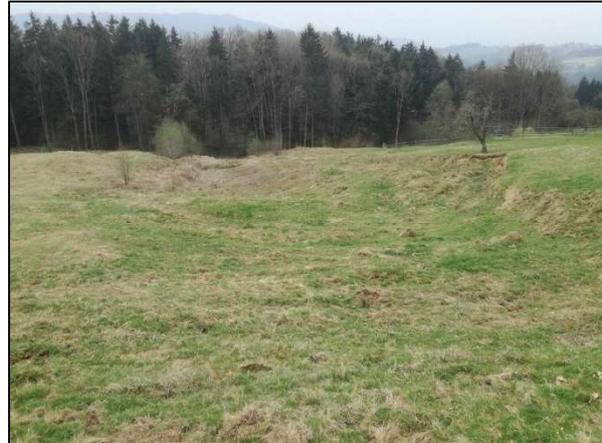
Abb. 4: Rutschung Schweinschwaller, Rutschfläche II mit Erdstrom im unteren zentralen Teil

Geomorphologisch besteht die Rutschung Schweinschwaller aus zwei getrennten Rutschflächen, wobei die Rutschfläche II im unteren Teil einen Erdstrom bis zum Bach aufweist (siehe Abb. 4, 5). Der betroffene Hang zeigt im oberen Teil in der Wiese eine mittlere Neigung von 10° nach Süden, im unteren Teil eine mittlere Neigung von 20° .

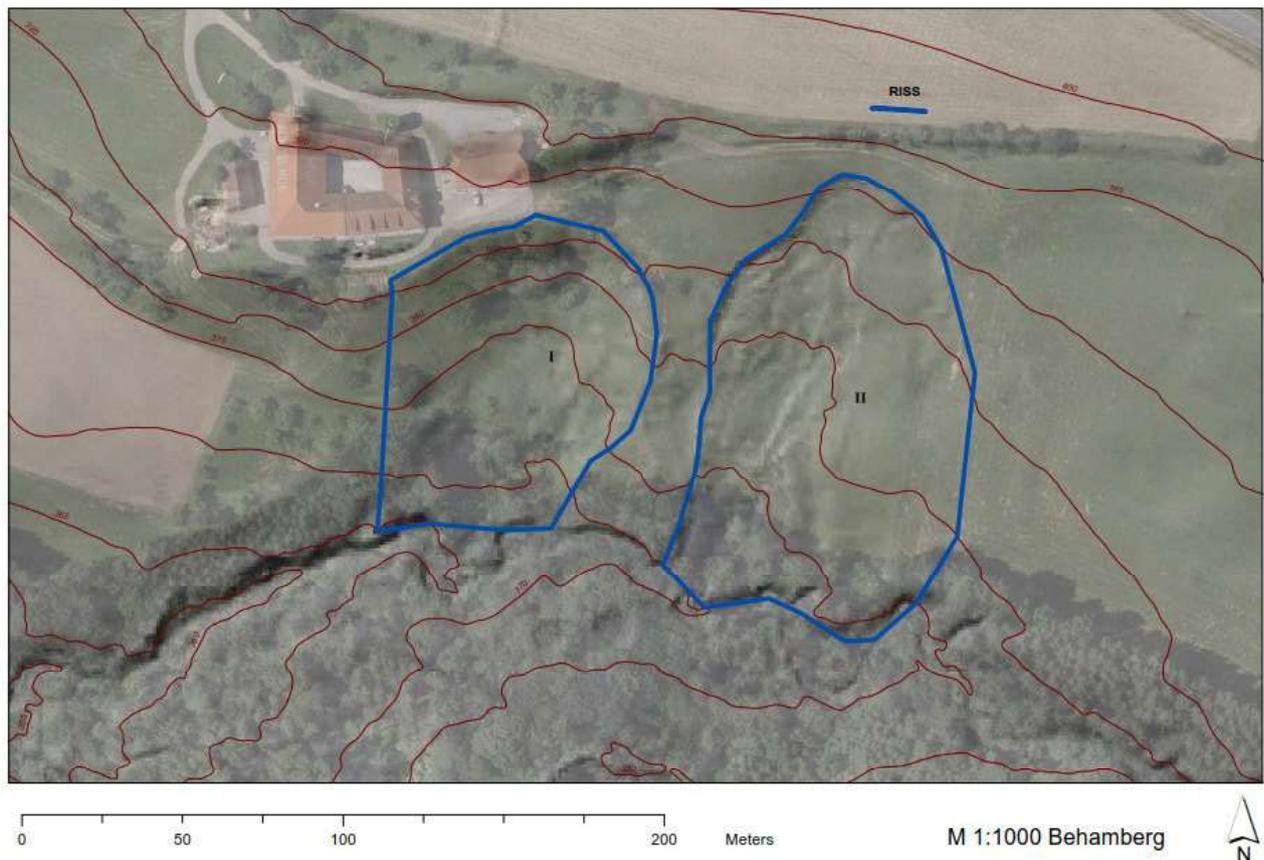
Abb. 5: Rutschung Schweinschwaller, Behamberg, mit zwei Rutschflächen und Bodenriss

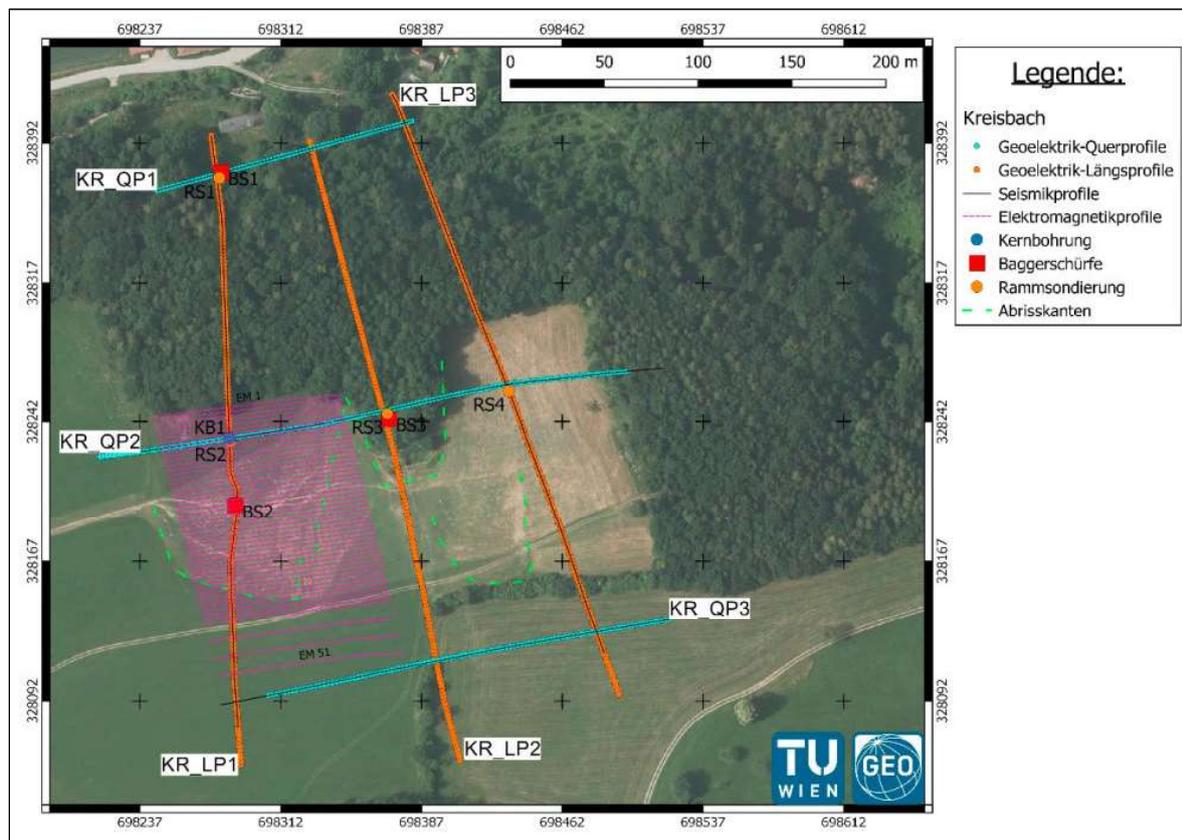
Bei der Rutschung in Kreisbach wurden insgesamt 6 geophysikalische Profile durchgeführt. Mit der verwendeten Seismik und Geoelektrik sollte die vertikale und laterale Erstreckung dieser Massenbewegung erkundet werden. Insbesondere die Tiefenlage der Gleithorizonte war dabei im Fokus der Fragestellung. Die Lage der geophysikalischen Profile und der geotechnischen Erkundung sind in Abb. 6 dargestellt.

Abb. 6: Lage der geophysikalischen Profile sowie der weiteren Erkundungsmaßnahmen bei der Rutschung „Daxböck“

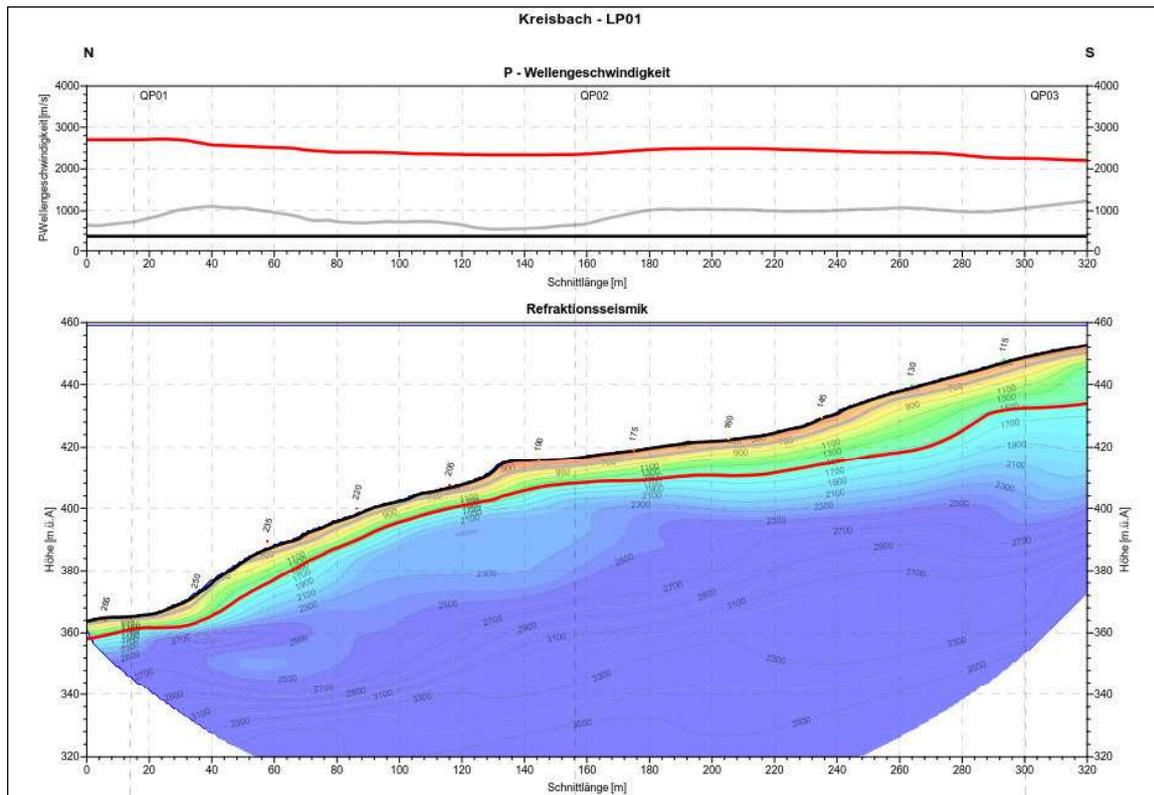
Abb. 7: Seismischer 2D Schnitt entlang des Profils K-LP01

Bei diesem seismischen Schnitt (Abb.7) stellt die rote Linie die Unterseite der Rutschung dar. Ab hier kommt es zu deutlich höheren Geschwindigkeiten (> 2500 m/s), was auf Festgestein in Form von Sand-/Tonstein zurückzuführen ist. Somit kann die rote Linie auch als unterster Gleithorizont angesehen werden, der in einer Tiefe zwischen 7 – 20 m entlang des Profils auftritt. Darüber konnten seismisch zwei Schichten unterschieden werden, die beide aufgrund der niedrigeren Geschwindigkeiten aus sehr locker gelagerten Sedimenten bestehen dürften.

Ergebnisse: Die Darstellung der Daten und Tiefenmodelle erfolgte im Programmpaket Surfer® (Golden Software Inc.). Dabei wurde für jedes Profil jeweils ein seismischer und geoelektrischer Ergebnisschnitt dargestellt. Abb. 7 zeigt dabei das Resultat des Profils K-LP01

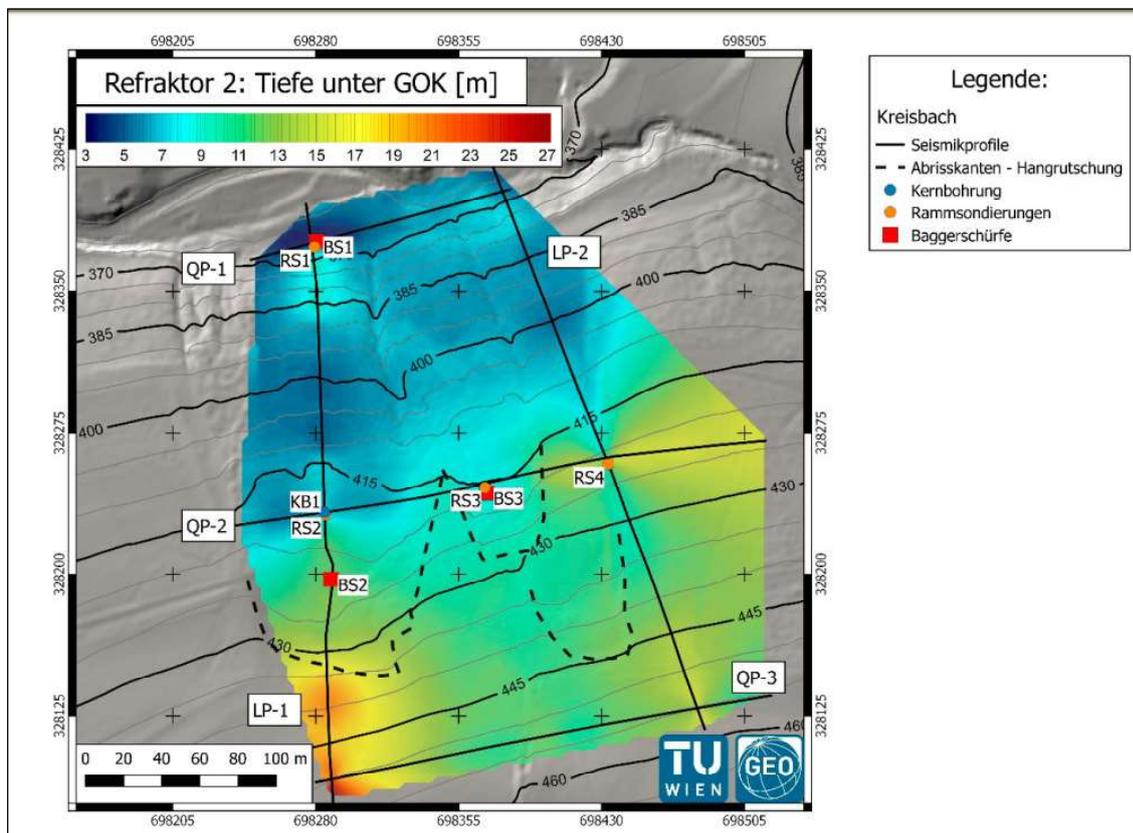
Abb. 8: Karte der interpolierten Tiefe unter GOK des zweiten Refraktors auf Basis der einzelnen Messprofile.

Die Flächenkarte des Refraktors (Abb. 8) zeigt, dass die größten Felstiefen, die den größten Mächtigkeiten der Rutschmasse entsprechen, am südwestlichen Rand des Messgebiets anzutreffen sind. Tendenziell ist auch eine Abnahme der Werte mit fallender Geländehöhe zu beobachten, wobei es aber am südlichen Ende von K-LP01 und K-LP02 zu lokalen Erhöhungen der Lockermaterialbedeckung kommt.

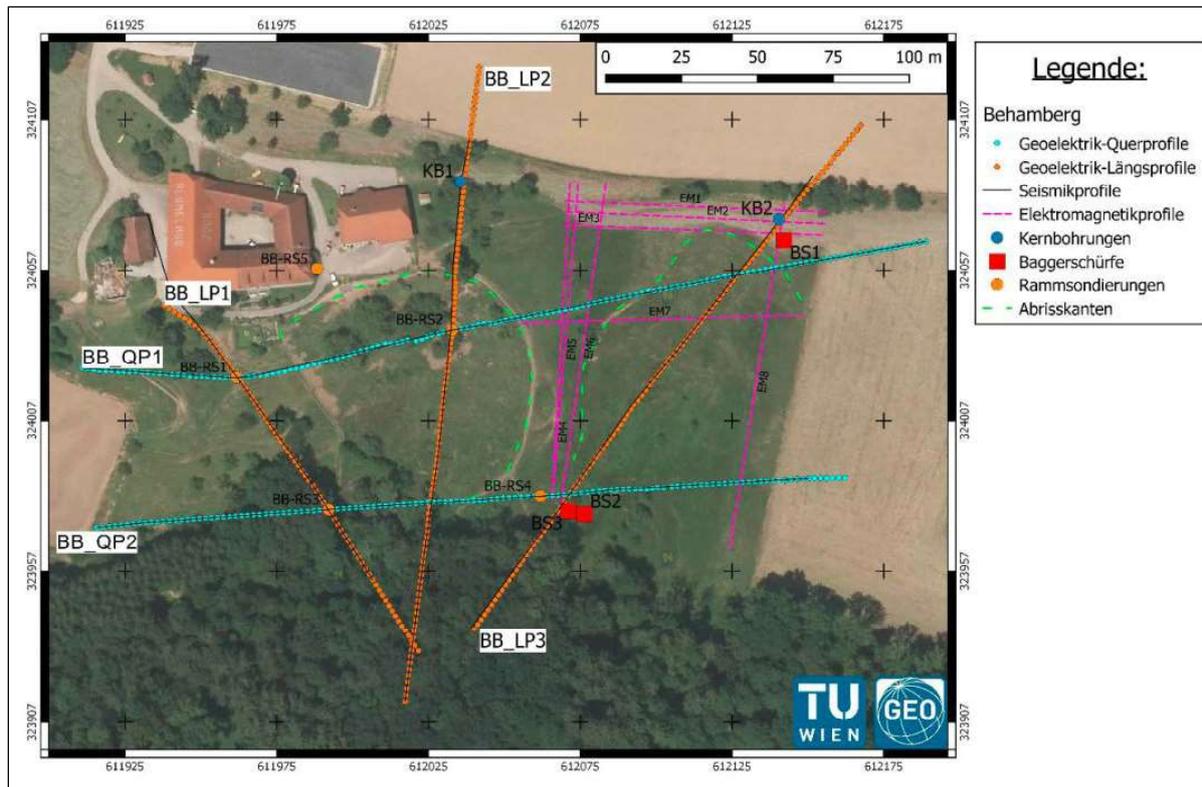
Bei dieser Rutschung wurden 5 geophysikalische Profile durchgeführt, deren Lage in Abbildung 9 dargestellt ist. Insgesamt wurden in diesem Fall knapp über 1000 lfm erkundet. Auch hier war die vertikale und laterale Abgrenzung des Rutschkörpers die wesentliche Fragestellung.

Abb. 9: Lage der geophysikalischen Profile sowie der weiteren Erkundungsmaßnahmen bei der Rutschung Schweinschwaller

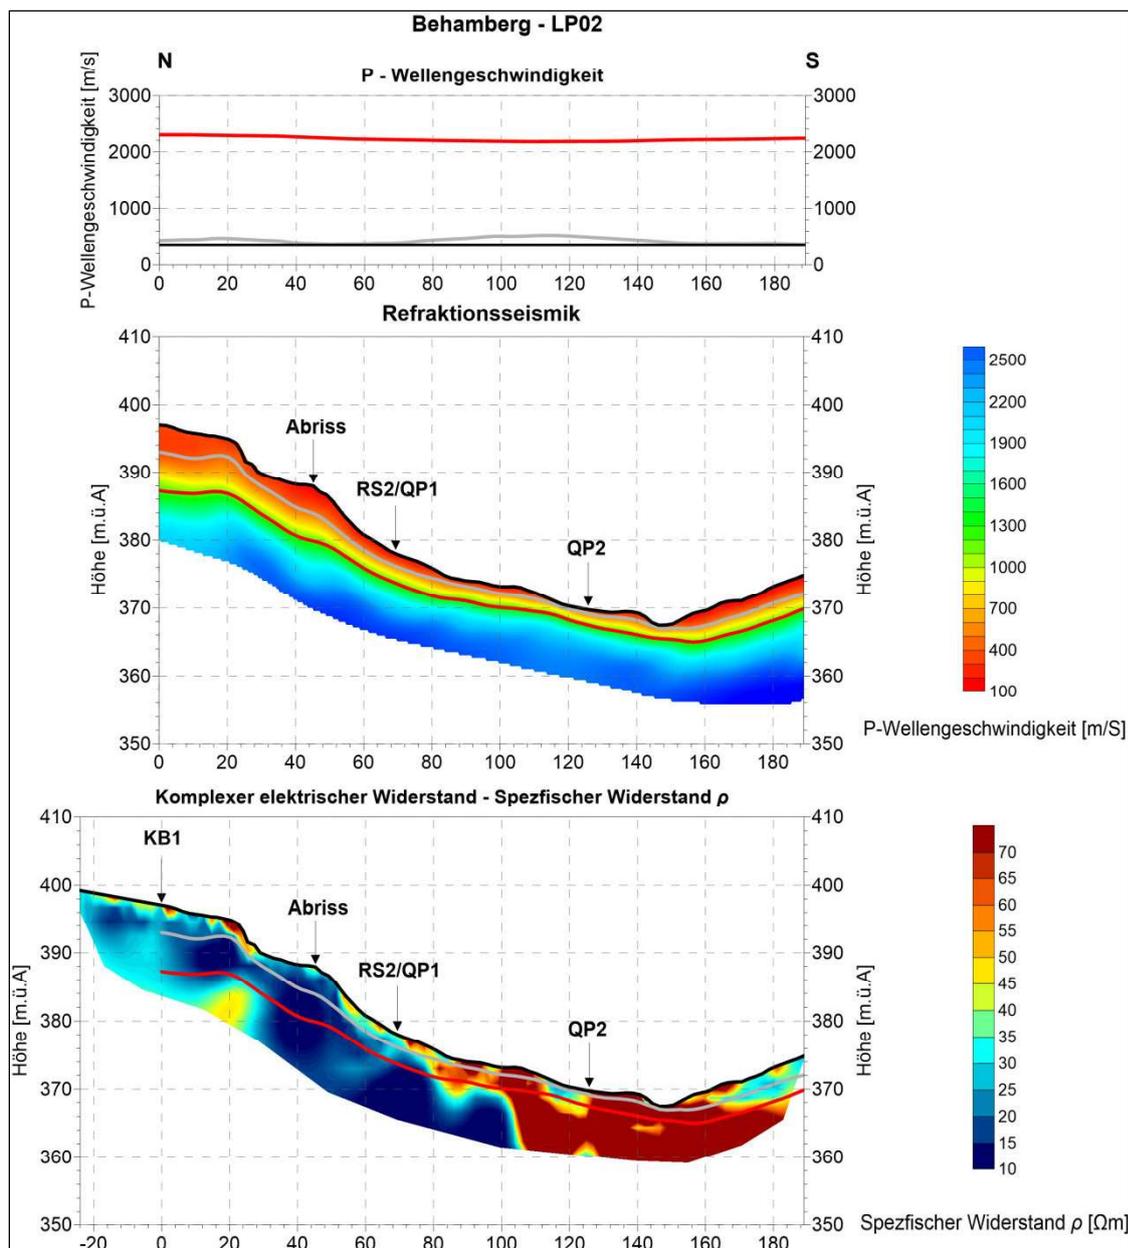
Der exemplarische Ergebnisschnitt des Profils B-LP02 (Abb. 10) zeigt wiederum eine gute Abgrenzung der Rutschmasse seitens der Seismik an. Der zweite Refraktor (rote Linie) entspricht der Unterkante der Massenbewegung, da die darunter auftretenden höheren Geschwindigkeiten auf Festgestein schließen lassen. Bei den darüber auftretenden Bereichen sind sehr niedrige seismische Geschwindigkeiten anzutreffen, was auf äußerst locker gelagerte Sedimente zurückzuführen ist. Die größten Mächtigkeiten bis rund 10 m sind dabei am nördlichen Profilrand zu finden. Bei der Geoelektrik ist vor allem eine zonale Unterscheidung von schlecht leitfähigem in der nördlichen zu besser leitfähigem Material in der südlichen Profilhälfte hervorzuheben.

Abb. 10: Geophysikalischer 2D Schnitt entlang von Profil LP02; oben Seismik unten Geoelektrik
