Geomechanische Untersuchungen in einem Rutschungsgebiet im Felbertal in Österreich

Von P. CARNIEL, E. K. HAUSWIRTH, K. H. ROCH & A. E. SCHEIDEGGER *)

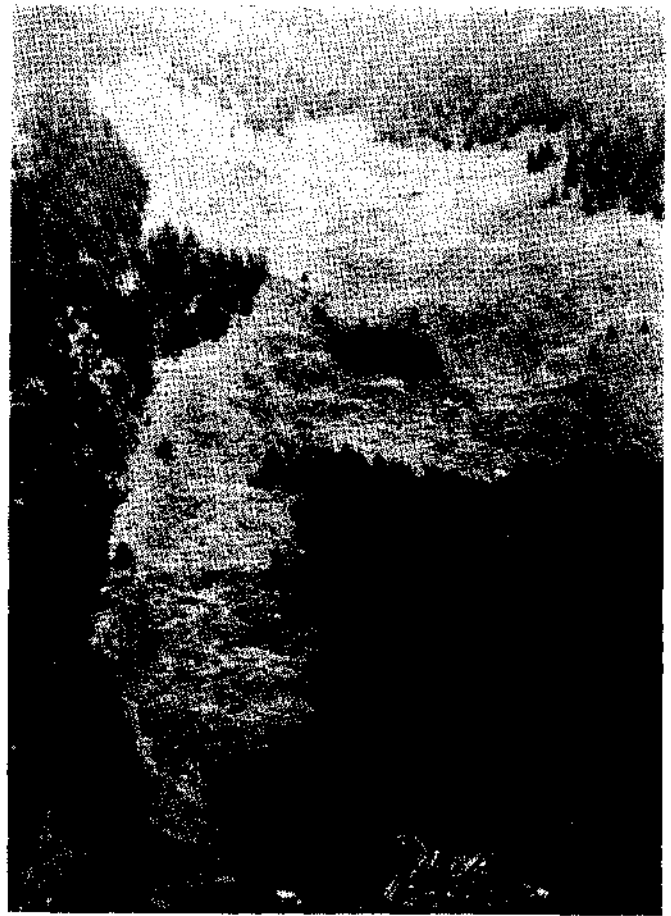
Abb. 3. Ausschnitt aus Archivkopie von 1930 des Bundesamtes für Eich- und Vermessungswesen

der ÖK aufgenommen wurde — das untersuchte Gebiet der Ostfläche des oberen Felbertales (Norden links). Deutlich ist eine Nordwest streichende Störung zu erkennen. Unterhalb des schwach erkennbaren alten Anrisses ist teilweise Bewaldung zu erkennen. Das Bild ist der Ausschnitt einer Archivkopie, die uns vom BAFuVW freundlicherweise zur Verfügung gestellt wurde. Viel deutlicher sind die Anrißformen, sowie die Störungen in einer Luftaufnahme aus dem Jahre 1953 zu erkennen (Abb. 4). Ein Luftbild aus dem Jahre 1962 (Abb. 5) zeigt deutlich die zunehmende Ausbildung der Störungzone und Absetzung des Geländes, vor allem im Bachlauf unterhalb eines erkennbaren älteren Blockstromes. Hier erkennt man auch durch die inzwischen durchgeführte Schlägerung, daß entlang der NW streichenden Störung freier Fels und Blockwerk zutage tritt. Östlich oberhalb der Lichtung scheinen junge Rutschgebiete entlang des Störungssystems erkennbar zu sein.

Das untersuchte Rutschgebiet stellt eine alte Gleitzone dar. In Abb. 3 sieht man auf einer terrestrisch photogrammetrischen Aufnahme des Bundesamtes für Eich- und Vermessungswesen aus dem Jahre 1930 — welche anlässlich der Erstellung

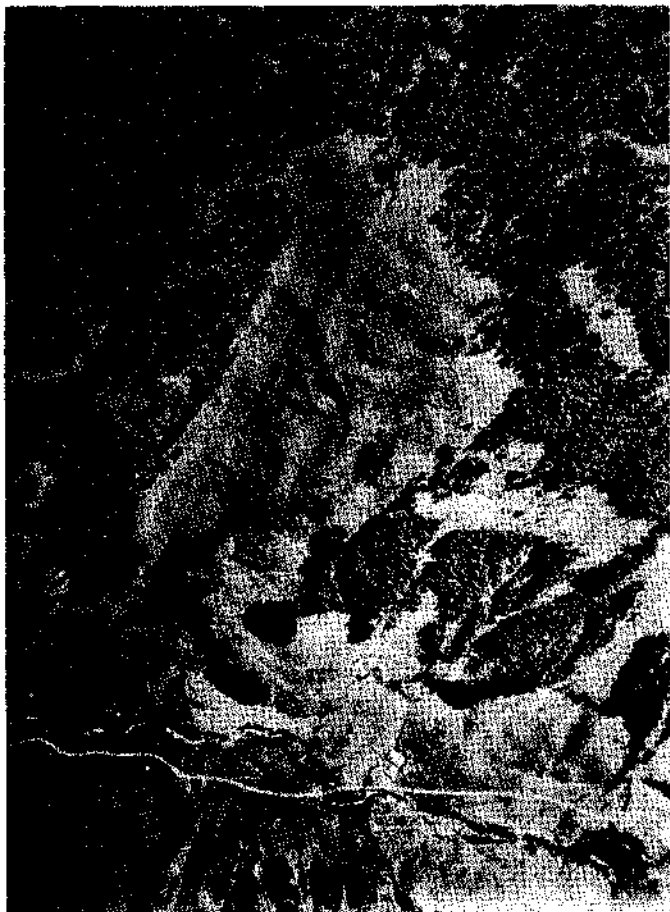
Abb. 4. Ausschnitt aus Luftaufnahme von 1953

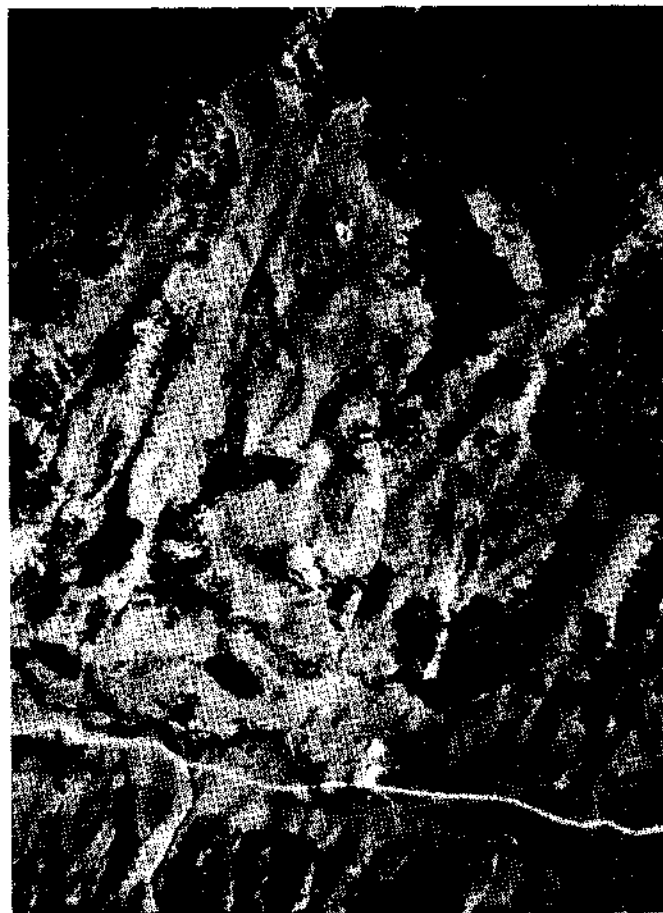
Abb. 5. Ausschnitt aus Luftaufnahme von 1962

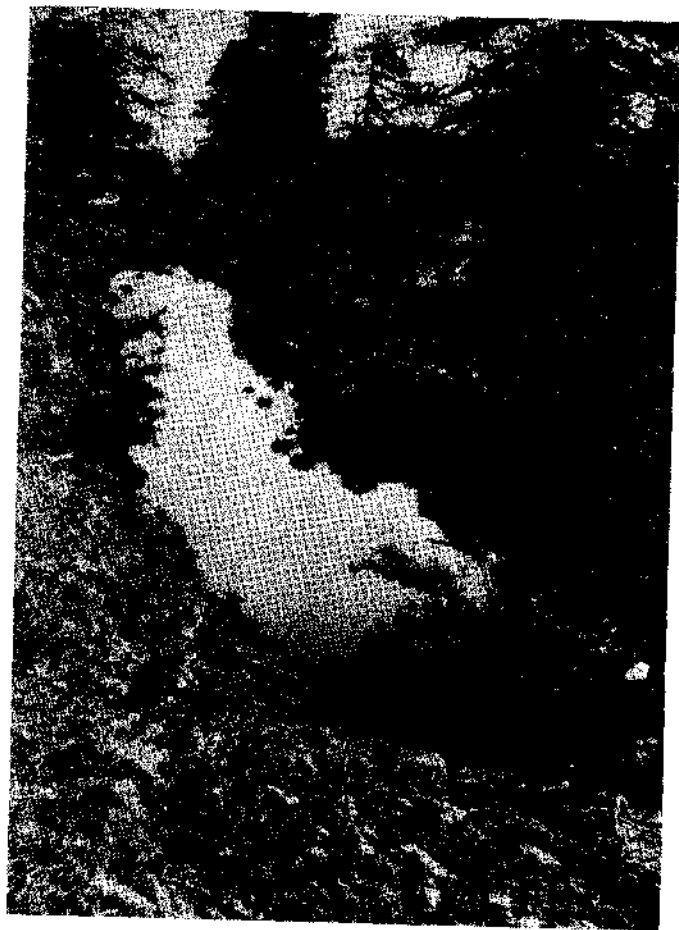
Abb. 17. Bergzerreißungssee am Grat

Die Bergzerreißung äußert sich in erster Linie durch das Vorhandensein von subparallelen Gräben und Kämmen, die den „Grat“ bilden. Abbildung 16 zeigt einen derartigen „Grat-Graben“; gelegentlich sind derartige Gräben mit Wasser gefüllt, so daß sich ein See bildet (Abb. 17).

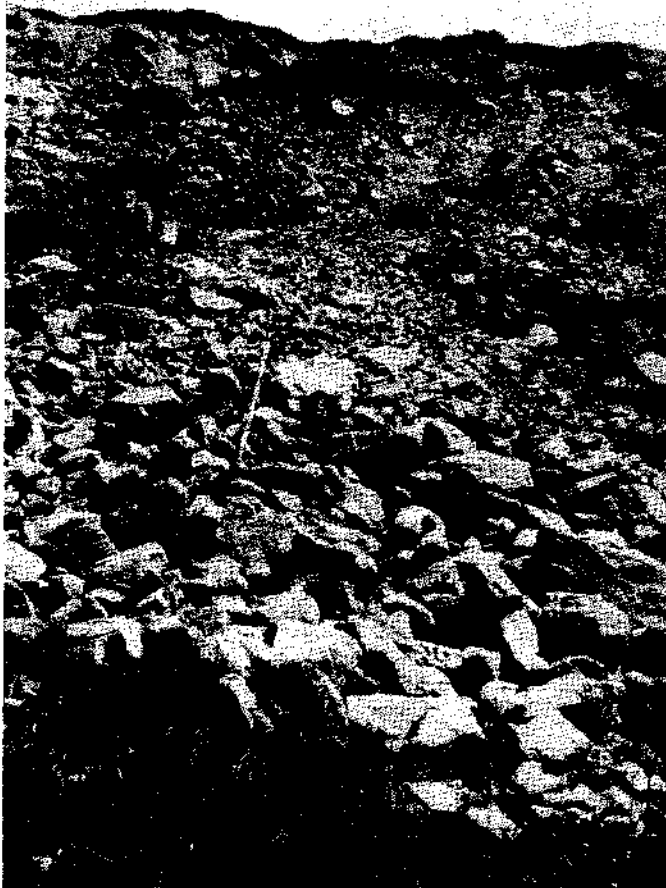
Abb. 27. Obere Schuttzunge

Die Plaike selbst zeigt den Aspekt einer Reihe von Sackungen. Die Sackungsstruktur der Plaike ist auch in der Morphologie des Schuttes zu erkennen. Es finden sich Schuttzungenterrassen, die von unten nach oben gradiert sind (unten: größere Blöcke als oben; siehe Abb. 27). Zwei dieser Schuttzungen wurden genauer untersucht. Die erste (Apex bei Z 1 in Abb. 10) befindet sich gerade unterhalb des Abrisses. Sie ist rund 11,5 m lang und hat eine größte Weite von 7 m im unteren Drittel. Die mittleren Korngrößendurchmesser sind in Tabelle 1 gezeigt.
