Frühwarn- und Monitoringsysteme in Österreich

Zustandsbericht 2019

Wildbach- und Lawinerverbauung

Forsttechnischer Dienst

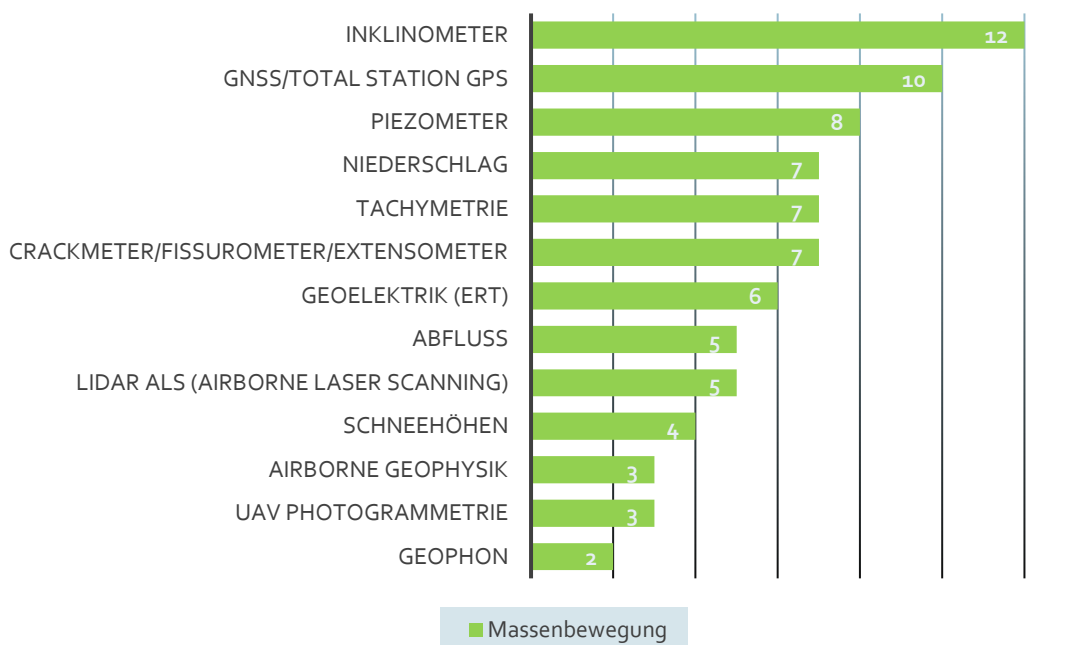
Abb. 5: Auflistung der Techniken/Methoden die zum Monitoring von Massenbewegungen (n=19) zum Einsatz kommen

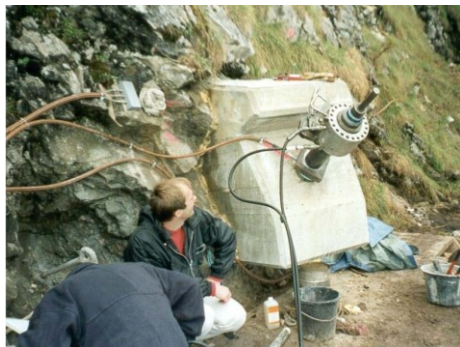
Abb. 10: Breitenberg – Einbau eines Messankers

SENSOREN					
TECHNIK/PARAMETER	Zuverlässigkeit (1=hoch, 5=gering)	Bezeichnung (Modell)	Messgröße	Einheit / Genauigkeit	Anzahl
Extensometer	2	Dreifachextensiomter	-	0,03 mmm	3
Geophon	2	-	-		
Fissurometer	2	-	-	0,02 mm	8
Messanker	2	DYWIDAG/Glötzl	-	0,5%	1

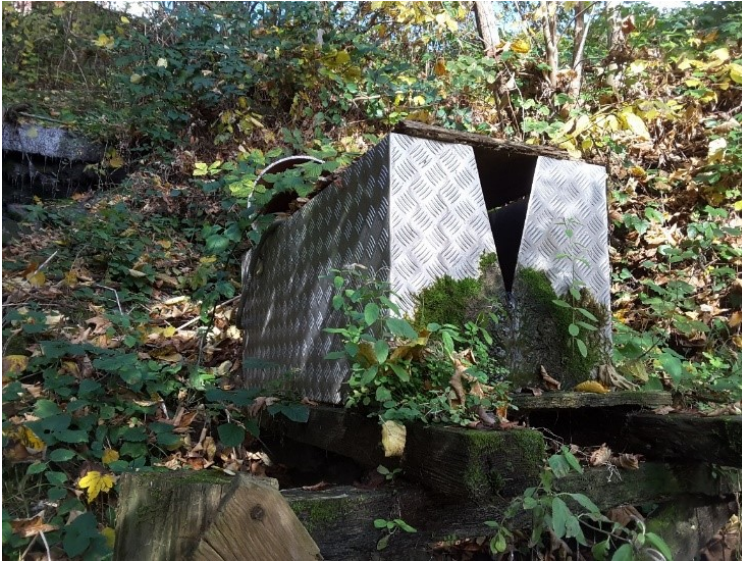
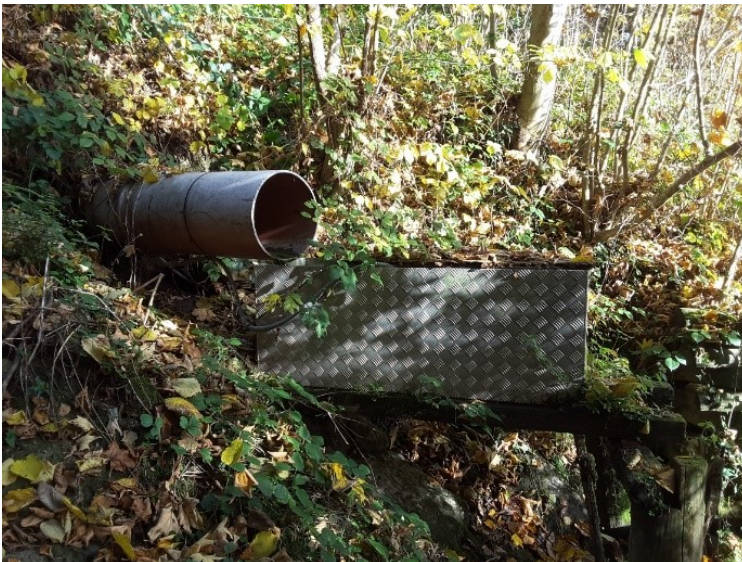
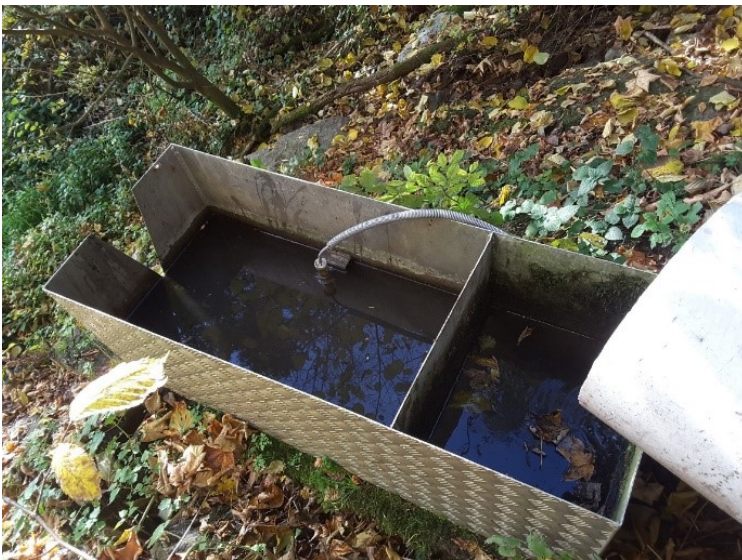
Abb. 16: Foto der Tiefdrainage

Abb. 17: Foto der Tiefdrainage

Abb. 18: Foto der Tiefdrainage

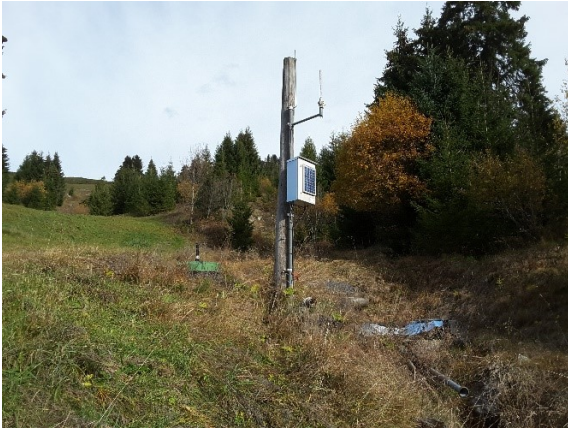
Abb. 19: Rindberg - Nebenstation Baderquelle

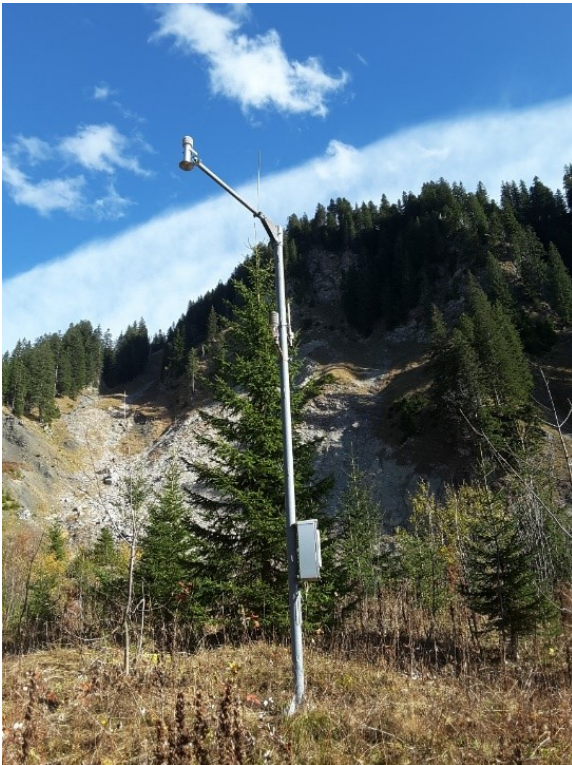
Abb. 21: Rindberg – Schneemessstelle

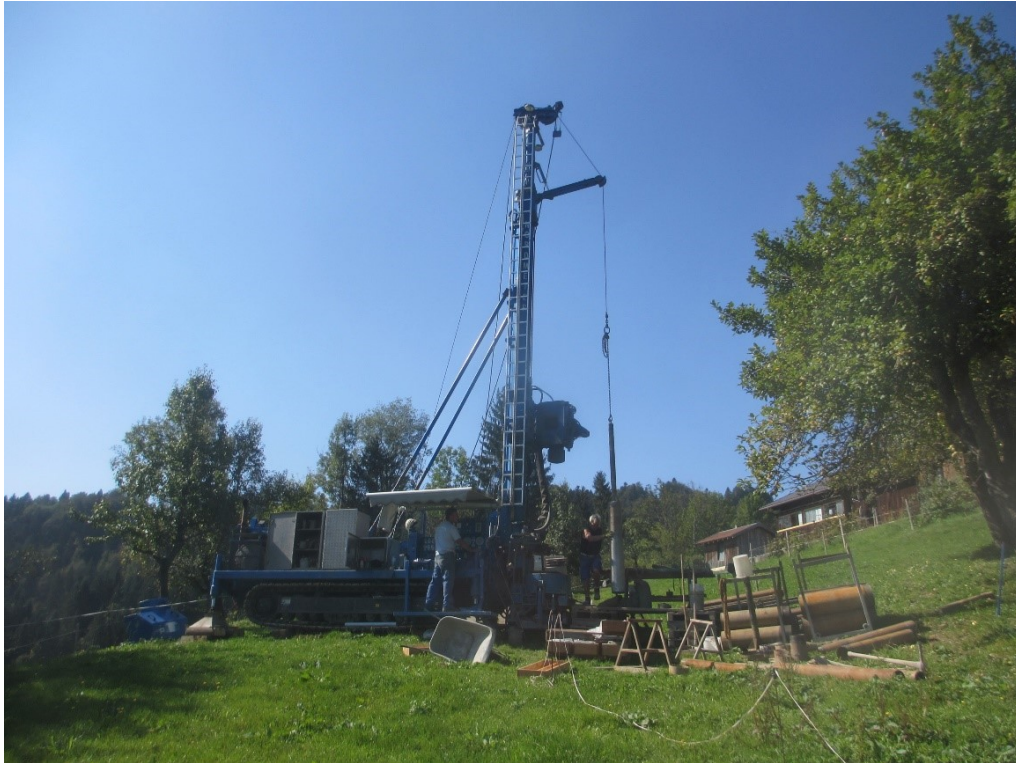
Abb. 23: Unterrain – Bohrung zur Inclinometerinstallation

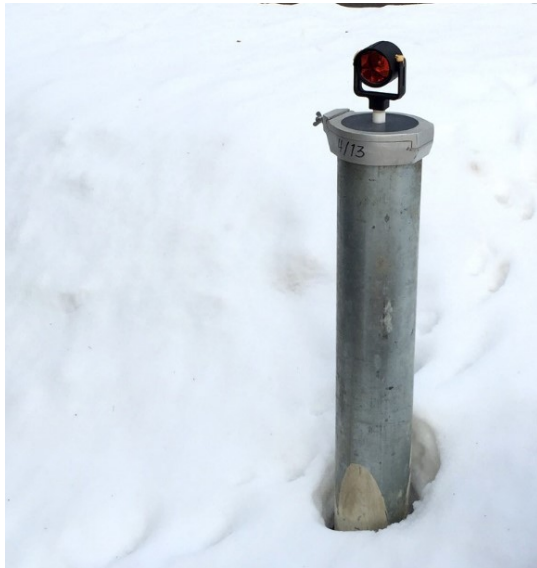
Abb. 25: Kerschbaumsiedlung – Reflektorprisma für den Autotheodolit

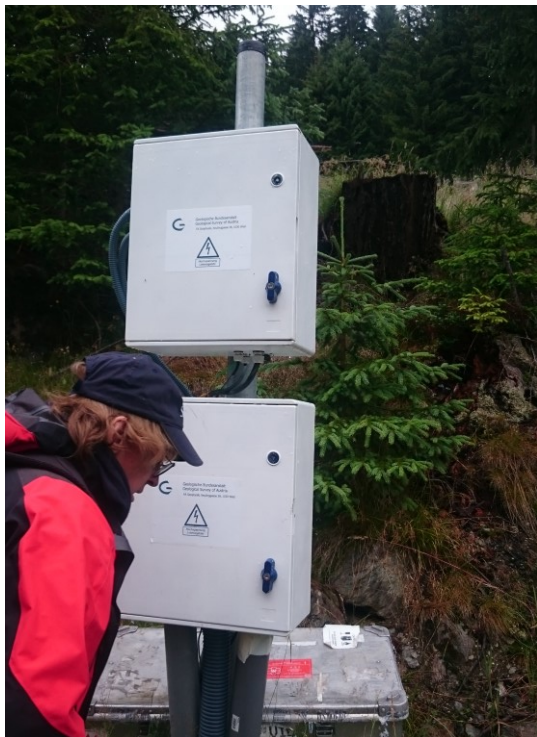
Abb. 26: Kerschbaumsiedlung – Steuerungskästen geoelektrisches Monitoring

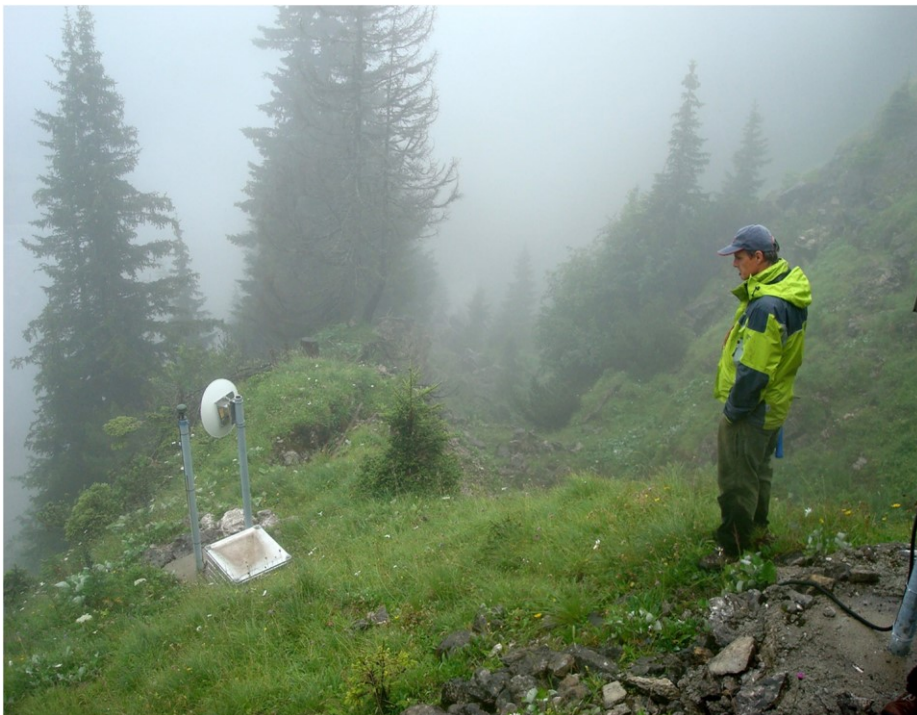
Abb. 28: Hornberg – GPS-Totalstation

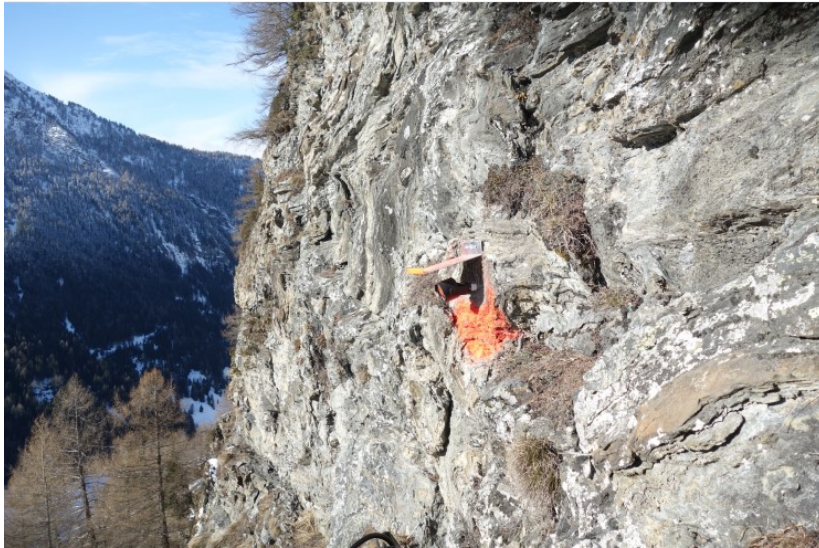
Abb. 31: Vals – Prismenreflektor an der Felswand

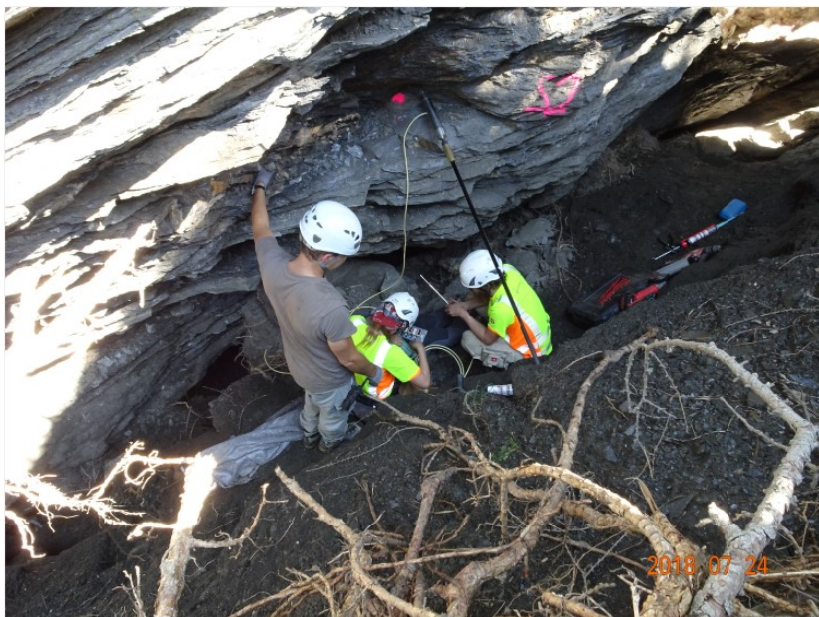
Abb. 32: Vals – Installation Crackmeter

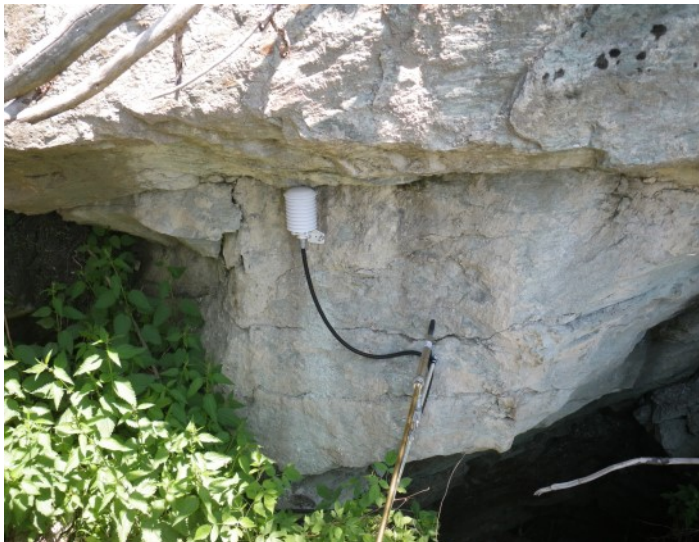
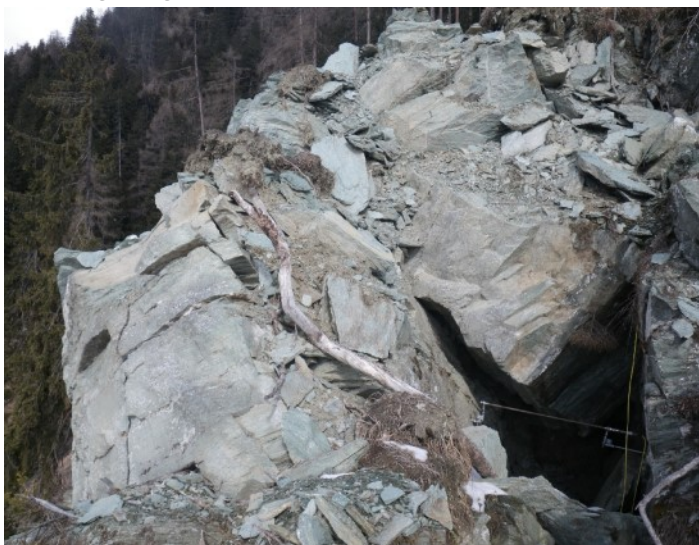
Abb. 38: Ingelsberg – installiertes Fisurometer

Abb. 39: Ingelsberg – installiertes Fisurometer

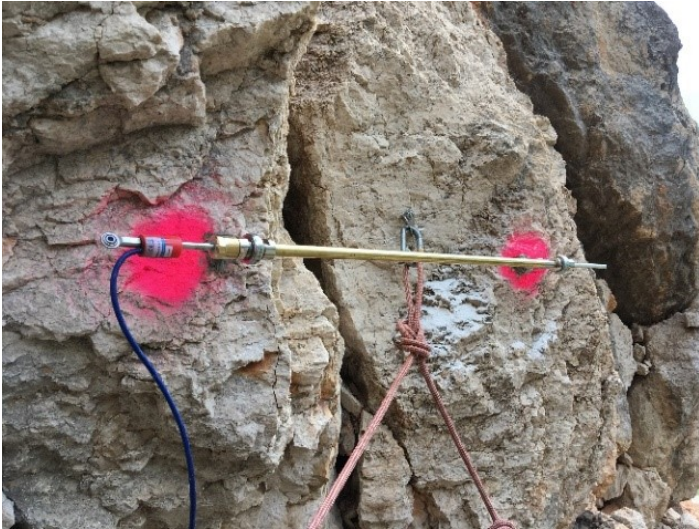
Abb. 40: Pürggerwand - installiertes Fisumeter

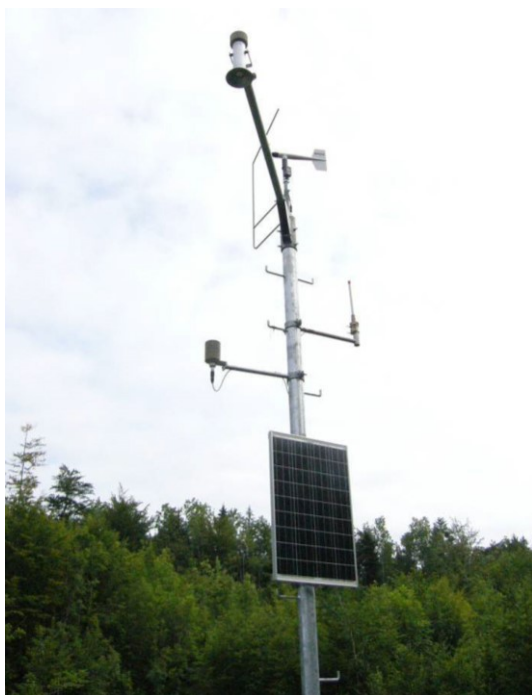
Abb. 43: Gschlifgraben – Wetterstation im obersten Einzugsgebiet des Gschlifgrabens

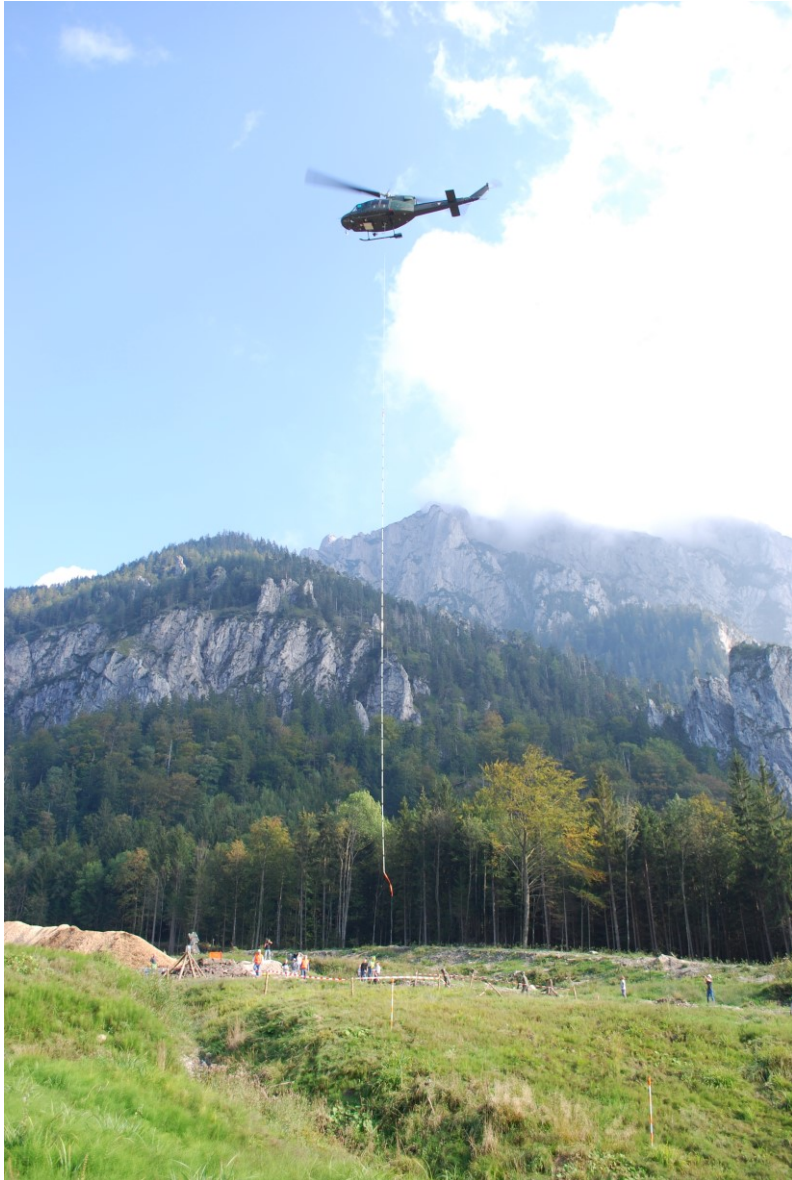
Abb. 45: Gschlifegraben – Inclinometerinstallation im mittleren Bereich des Gschlifegrabens

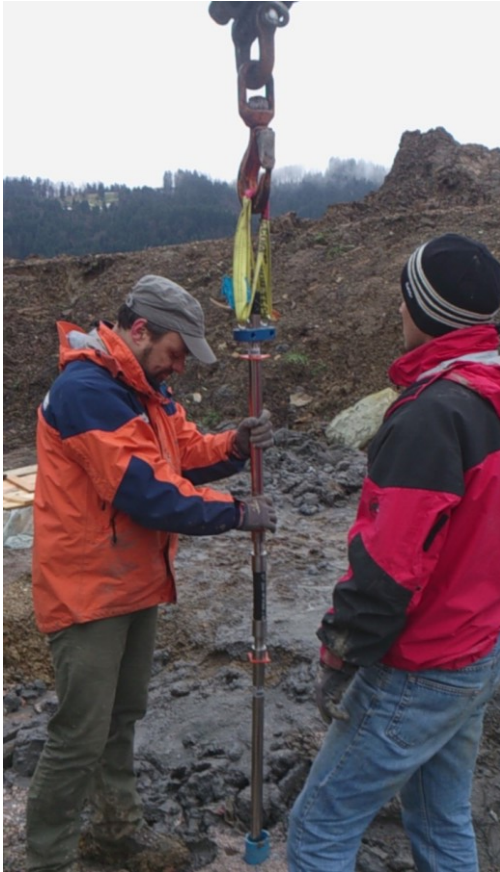
Abb. 47: Pechgraben – Inclinometerinstallation

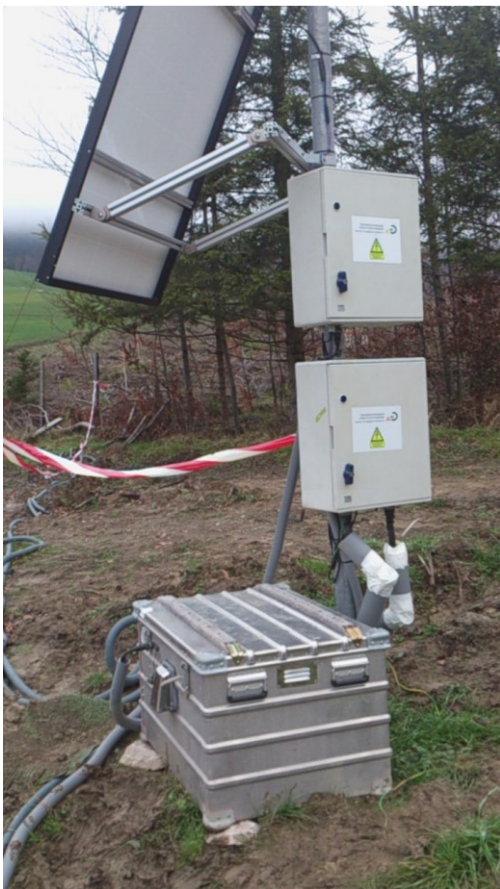
Abb. 48: Pechgraben – geoelektrisches Monitoring

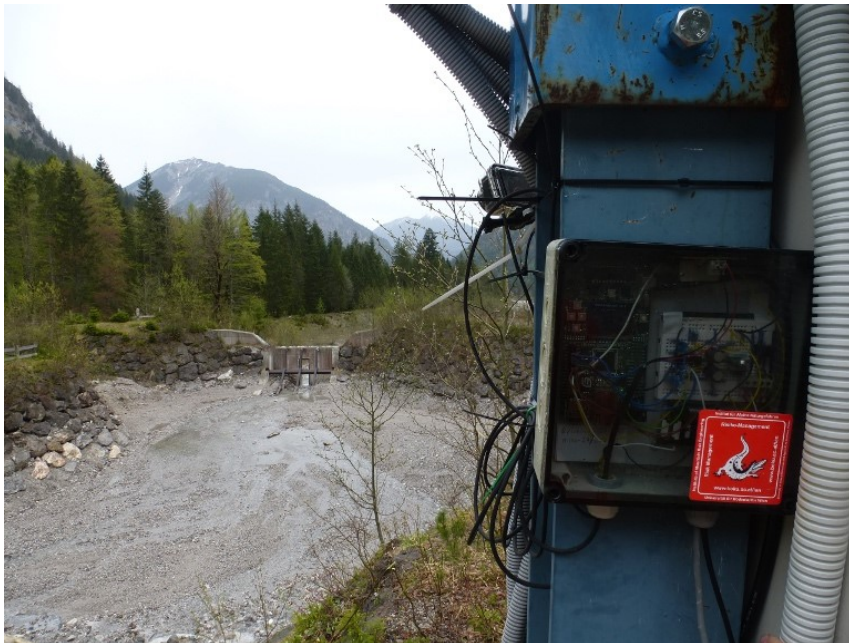
Abb. 51: Dristenau – Monitoring Station 1 Datenbox

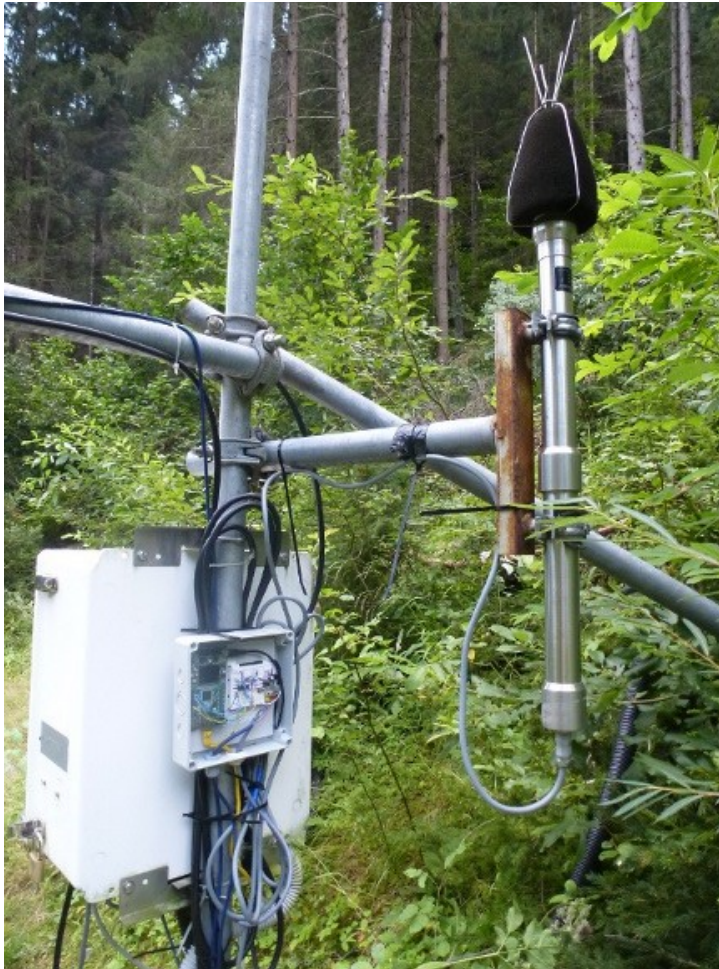
Abb. 52: Lattenbach – Infrasonsensord und Datenbox

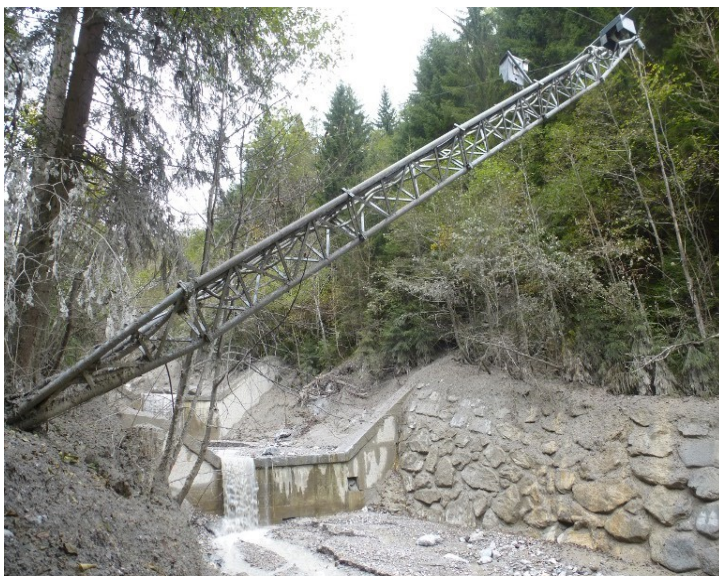
Abb. 53: Lattenbach – kombinierte Monitoringstation

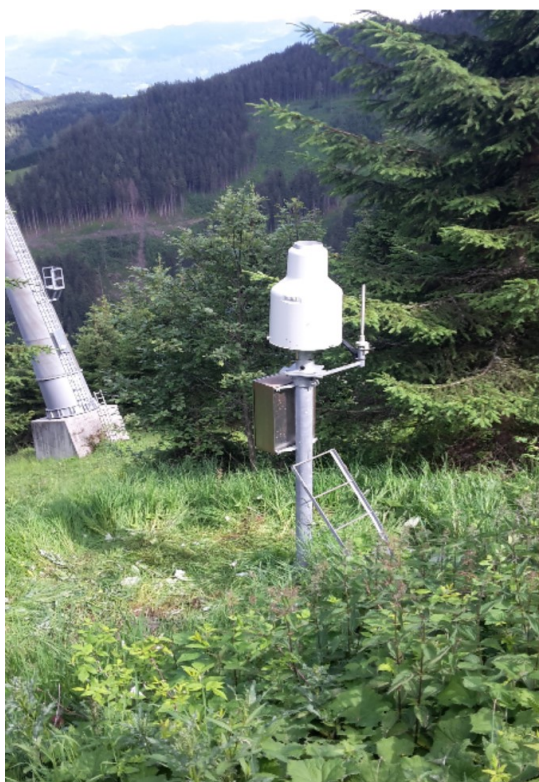
Abb. 56: Schmittbach - Niederschlagsmessstelle

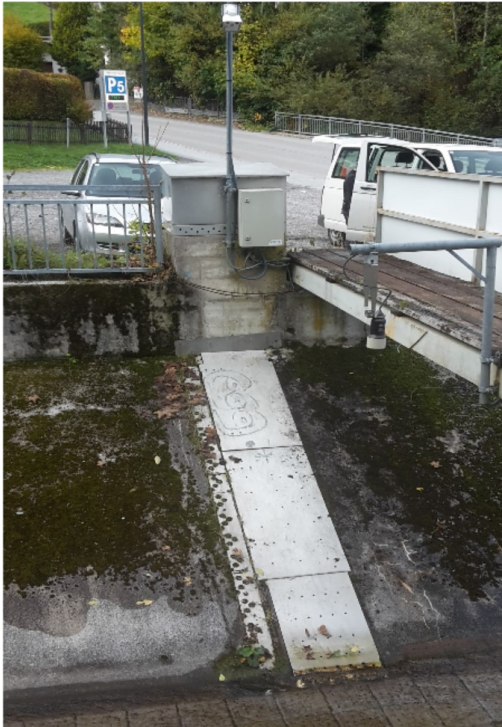
Abb. 57: Schmittenbach – Abflussmessstelle

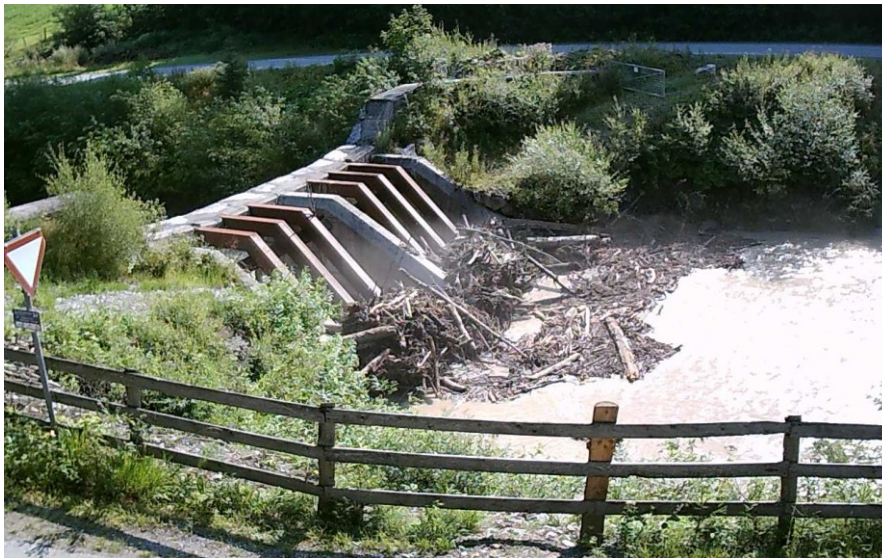
Abb. 61: Schlapftorsperre – Ansammlung von Wildholz in der Schlapftorsperre aufgenommen mit der IP-Kamera

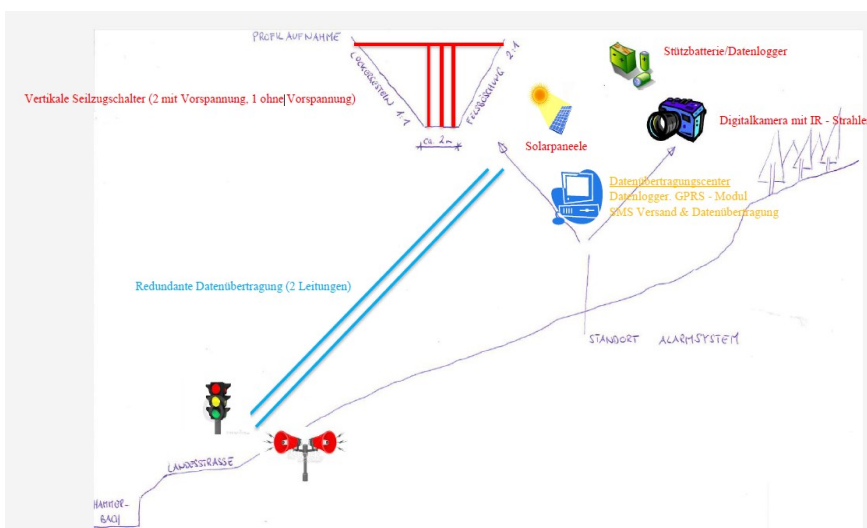
Abb. 62: Gallenzerkogelmure – schematische Darstellung des Monitoringsystems Gallenzerkogelmure

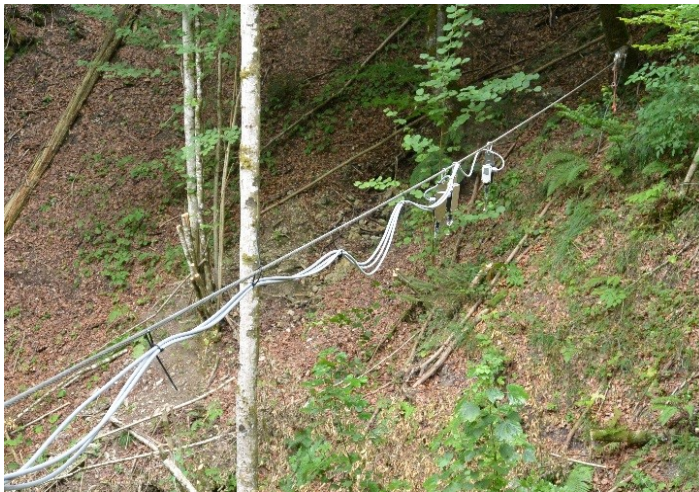
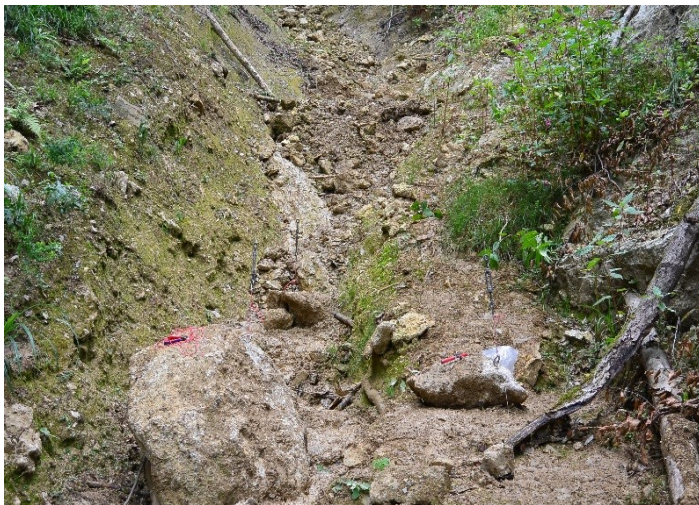
Abb. 64: Gallenzerkogelmure – Abreißschnüre im Graben der Gallenzerkogelmure

Abb. 65: Gallenzerkogelmure – Abreißschnüre im Graben der Gallenzerkogelmure

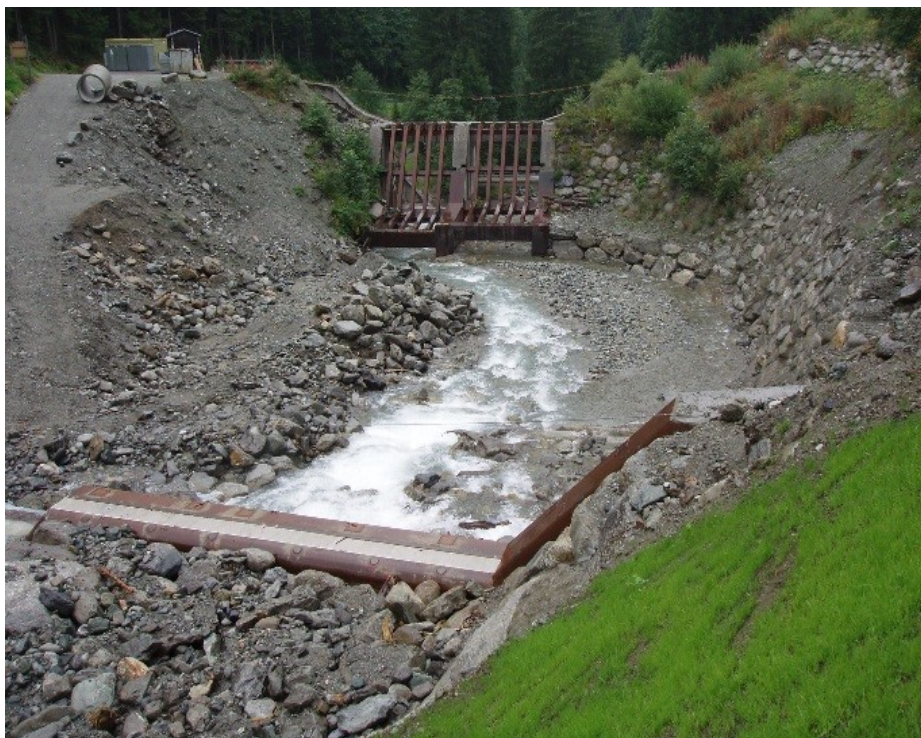
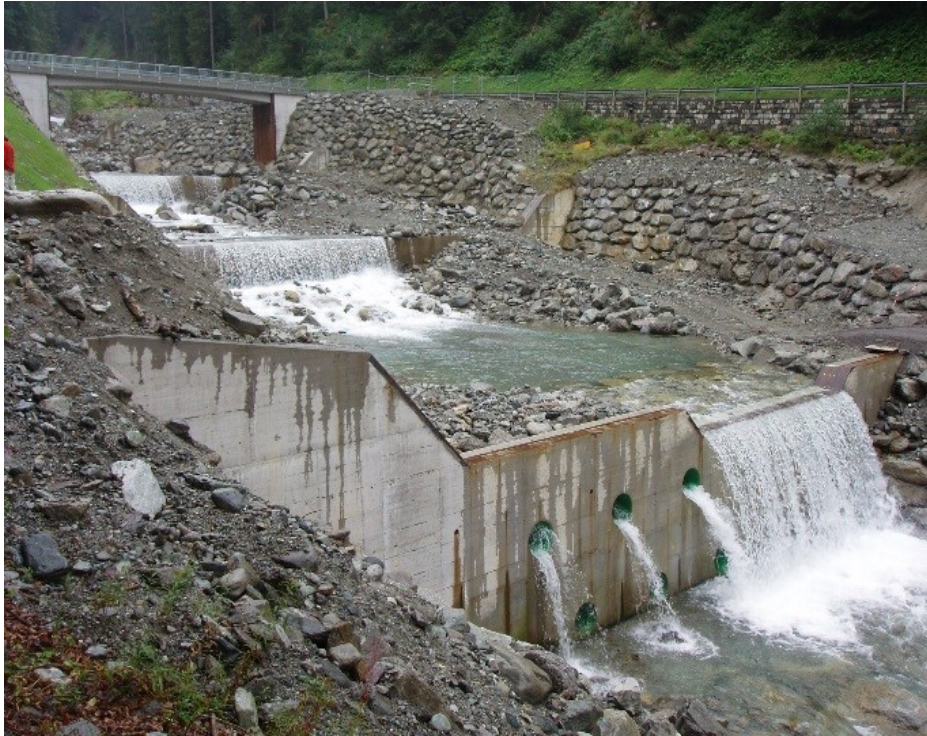
Abb. 66: Suggadinbach – Überblicksfoto der Geschiebemesstation Suggadinbach

Abb. 67: Suggadinbach – Überblicksfoto der Geschiebemesststation Suggadinbach

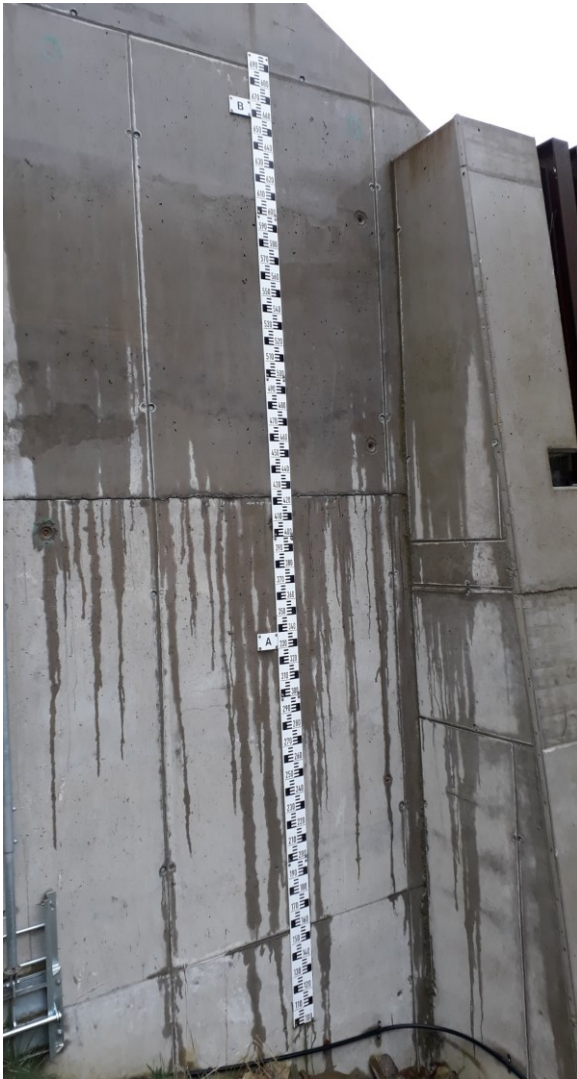
Abb. 74: Autenberggraben – Lattenpegel im Rückhaltebecken

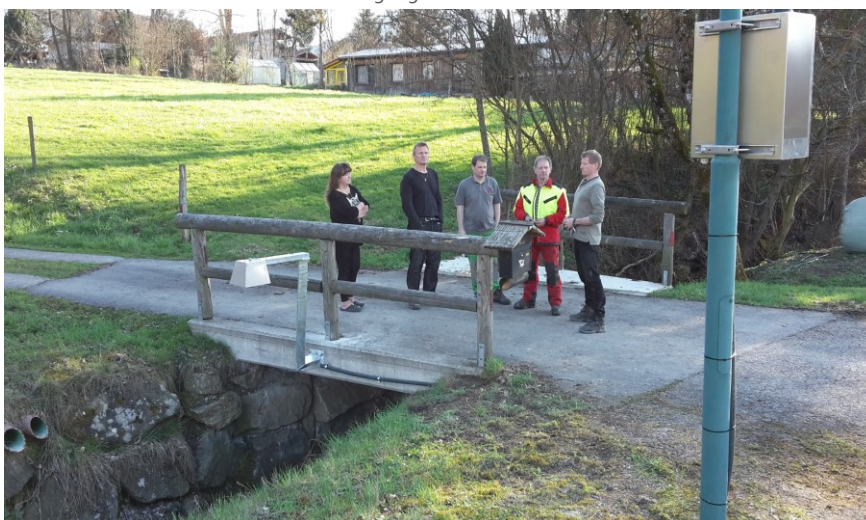
Abb. 78: Brunnstubenbach – Pegelmessstelle

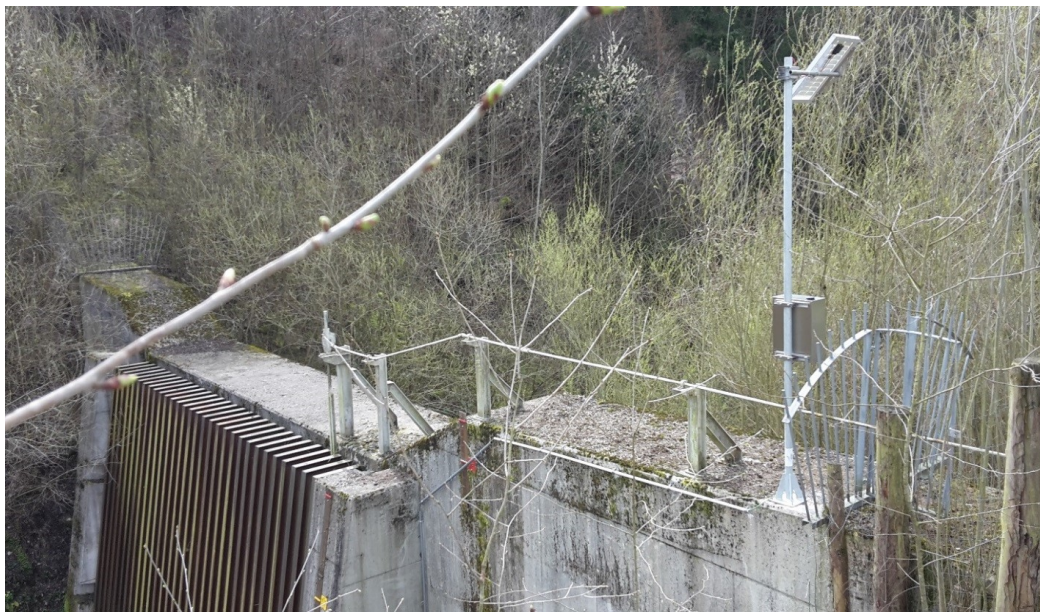
Abb. 79: Reingrubergaben – Pegelmessstelle

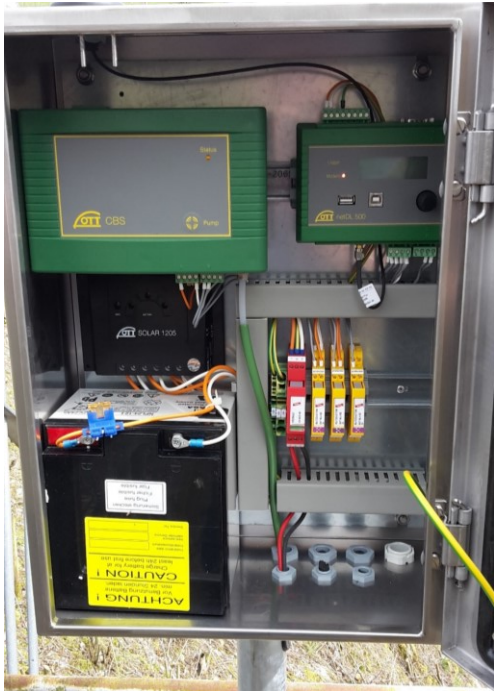
Abb. 80: Reingrubergaben - Datenübertragungsbox

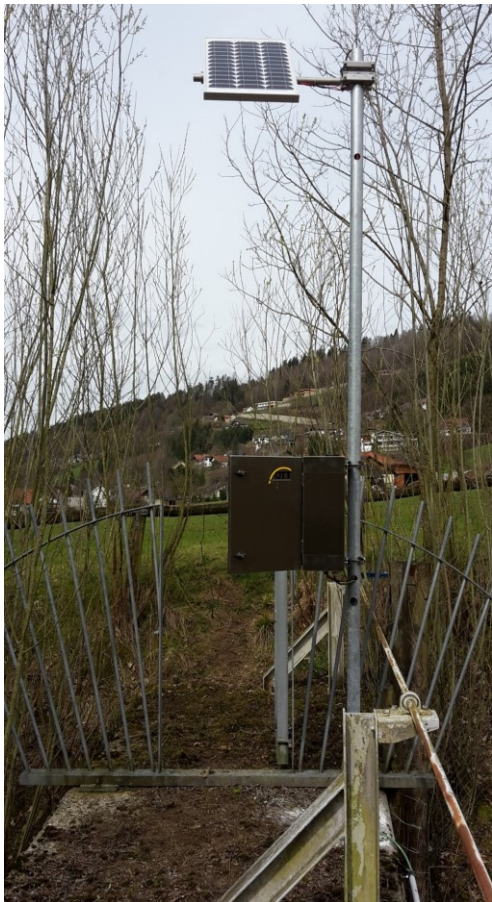
Abb. 81: Reingrubergaben - Datenübertragungsbox und Solarmodul

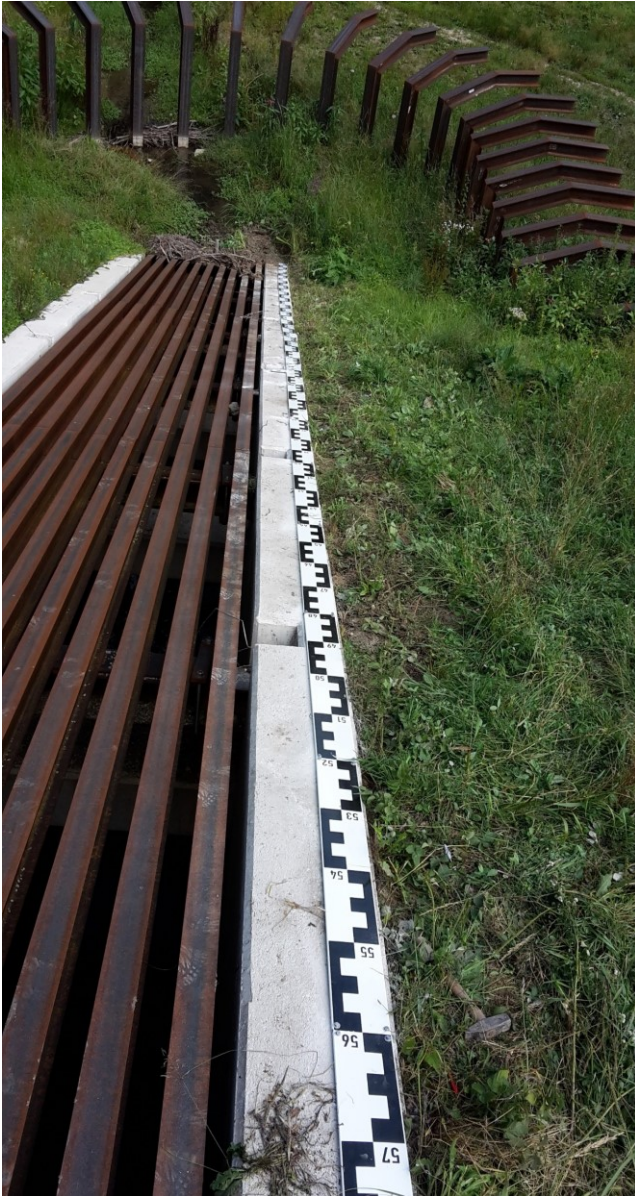
Abb. 82: Trieseneggerbach – Schräglattenpegel

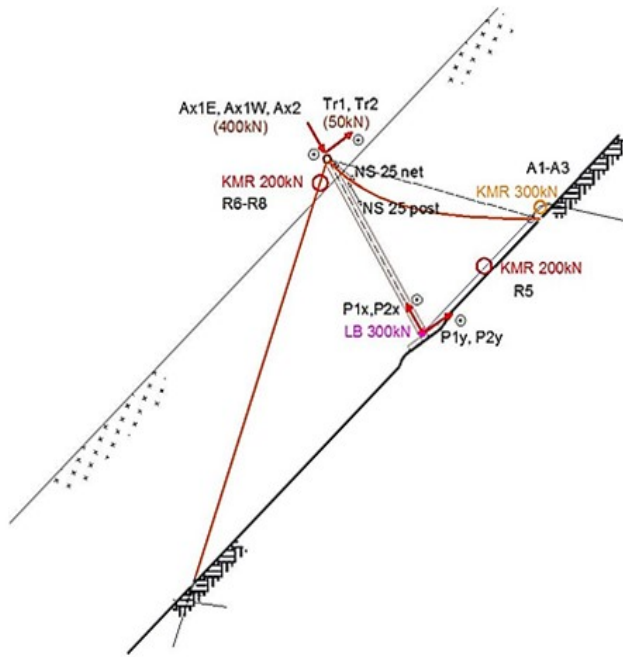
Abb. 85: Hafelekar – graphische Darstellung der Sensorik der Schneerückhaltenetze

Verbesserungsmöglichkeiten:	-
In Planung:	derzeit keine weiteren Planungen vor Ort (ggf. Verbindung mit Arzlalpe?!)
Zusätzliche Bemerkungen:	Zug und Drucksensoren in den Ankern und Stützen der Werke; weite Neigungssensoren um die Veränderungen in den Netzen mit den veränderlichen Schneelasten zu messen; fixe terr. Laserstation (eingemessen) zur flächigen Messung der Schneehöhen vor Ort
Literatur/Unterlagen:	Berichte der Stabstelle Schnee und Lawinen (z.B. Granig, Kofler; 2014)
Praktische Herausforderungen:	-

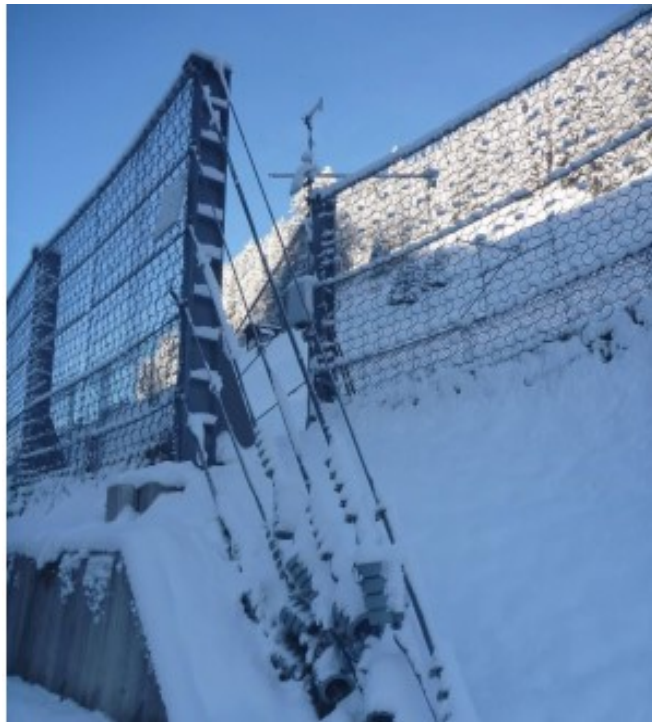
Abb. 88: Finkenberg – Meteostation

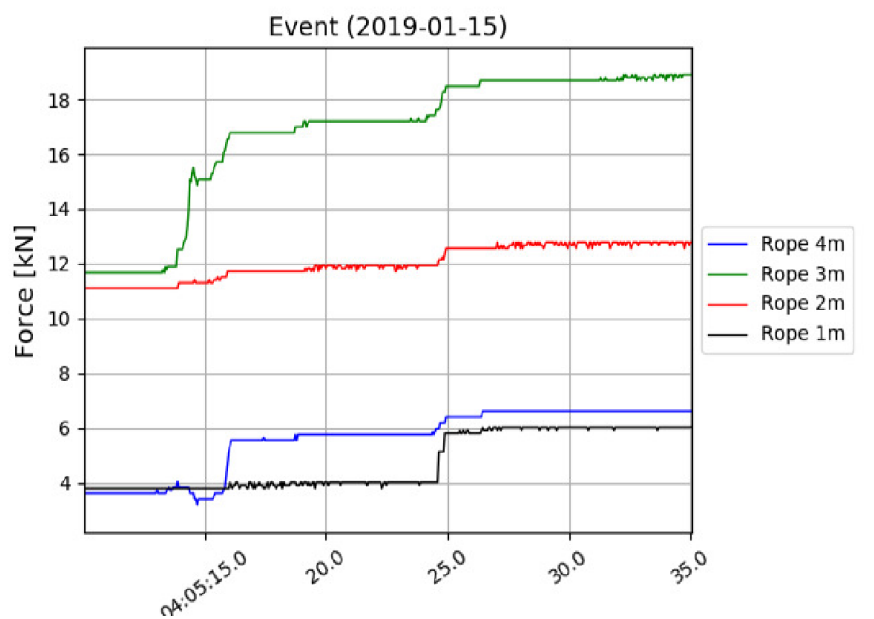
Abb. 89: Finkenbergl – graphische Darstellung der Monitoringergebnisse

Abb. 90: Finkenbergl – graphische Darstellung der Monitoringergebnisse

Zusätzliche Bemerkungen:	Zugmessensoren in unterschiedlichen Höhen (in 1 bis 4m Höhe) zur Messung der dynamischen Zugbelastungen durch Kleinlawinen; Messschuhe für Schneegleiten u. Schneekriechen
Literatur/Unterlagen:	Berichte in Verbindung mit dem BFW (z.B. ISSW; 2018)
Praktische Herausforderungen:	-
