# Der Bau metallurgischer Anlagen in der Spätbronzezeit

Hubert Preßlinger, Trieben

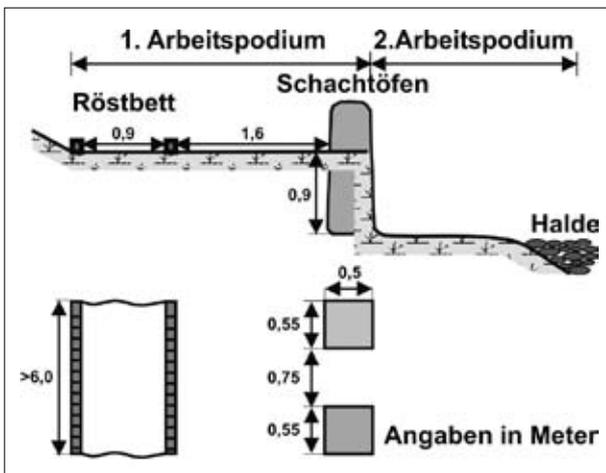
Abb. 4: Schema einer bronzezeitlichen Verhüttungsanlage nach montanarchäologischen Untersuchungen  
ferliegenden Terrasse die Schachtofen in die Geländestufe hineingesetzt. Als kleinste Einheit wurden mindestens zwei Schachtofen errichtet.

- Auf dem unteren Arbeitspodium wurde neben dem Abstechen der flüssigen Schlacke und dem Ziehen des festen Schwarzkupferkuchens aus dem Schachtofen auch der Wind eingeblasen. Die Windzufuhr erfolgte von vorne durch Düsen mit Hilfe von Blasebälgen.
- Die abgestochene Schlacke (Laufschlacke) wurde nach dem Erstarren gebrochen und hangabwärts auf Halde geworfen bzw. als Sekundärrohstoff wiederverwertet.

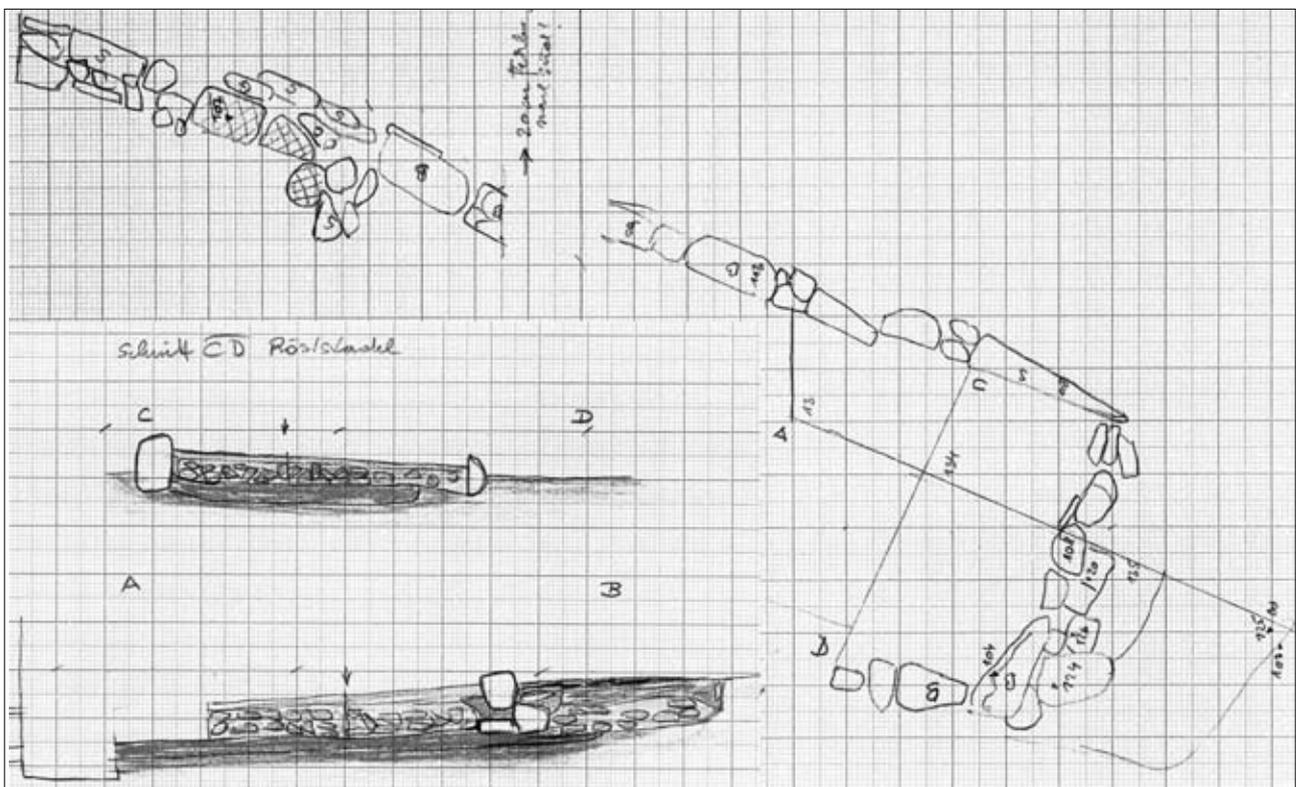
Nach dem Planieren der einzelnen Arbeitspodien wurde, wie am Beispiel Versunkene Kirche zu erkennen ist, das Röstbett gesetzt. In Abb. 5 sind die einzelnen Schichten des Röstbettes klar sichtbar. Darin lässt sich ein Aufbau aus mehreren Straten erkennen. Die Basis besteht aus einer Schicht gestampften Lehms, ihm folgt ein mit Schlackensand gemagerter Lehmhorizont und darüber erneut eine gestampfte Lehmschicht. Diese Mehrlagigkeit ist vermutlich auf mehrere Umbauphasen zurückzuführen.

Die oberste Schicht bildet eine durch Feuereinwirkung rotgefärbte Schlackenschicht. Den Laufsclackenstücken wurde zunächst die Aufgabe zugesprochen, die Durchgasung für das Rösten sicher zu gewährleisten. Nach neueren Erkenntnissen (8) lässt sich die Anwesenheit der Laufsclacken in den Röstbetten dahingehend erklären, dass diese geröstet und danach als Sekundärrohstoff zur Schlackenbildung in den Schachtofen chargiert worden sind.

Abb. 5: Verhüttungsplatz Versunkene Kirche, Gemeinde Trieben, montanarchäologischer Befund des Röstbettes

Die Begrenzung des Röstbettes (Abb. 2 und 5) erfolgte mit behauenen Steinen, im Falle des Objektes Versunkene Kirche mit Paragneis bzw. Orthogneis, die im mitteostalpinen Kristallin eine weite Verbreitung haben (11). Das Gewicht der einzelnen Steine betrug im Mittel 21 kg, was einem Volumen von etwa 8-10 dm<sup>3</sup> entspricht. Da diese Gneise im unmittelbaren Umfeld dieses Verhüttungsplatzes nicht anstehend sind, müssen sie bereits behauen angeliefert worden sein.

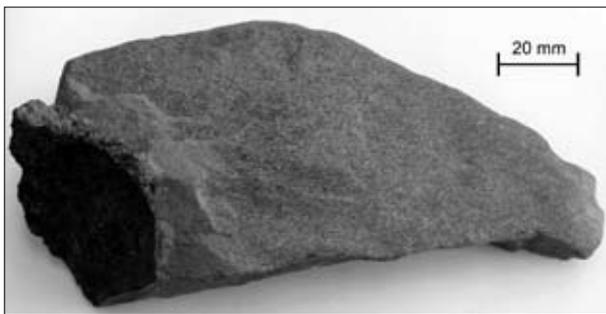
Die für den Bau der Schachtofen benötigten Steine wurden gezielt nach Kriterien der Feuerfesthaltbarkeit und Spaltbarkeit ausgewählt, wobei für die Ofensteinerzeugung bevorzugt Grünschiefer abgebaut wurde. Es handelt sich um ein dünnschiefriertes Gestein von hellgrüner Farbe mit dunkelgrünen Flecken (11). Unter dem Mikroskop ist folgender Mineralbestand zu erkennen: Aktinolith, Albit, Chlorit, Epidot und als Grundmasse Quarz. Die Steine sind am Bruch behauen und als Fertigprodukt zur Hütte geliefert worden (Abb. 6).

Abb. 6: Verhüttungsplatz Versunkene Kirche, Gemeinde Trieben; verschlackter Ofenstein aus der mittleren Ofenwand des Schachtofens – bevorzugtes Steinformat

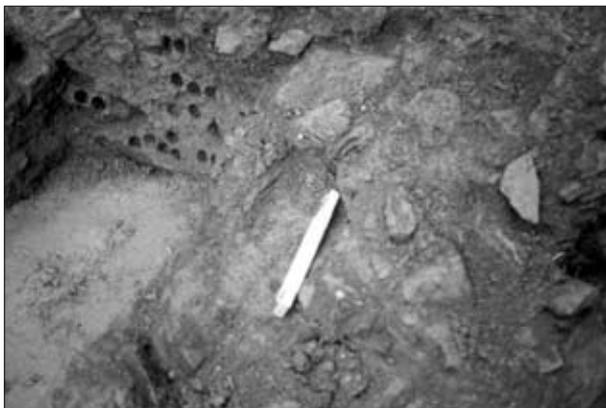
Abb. 7: Verhüttungsplatz Versunkene Kirche, Gemeinde Trieben; Detailaufnahme aus der Ofenanlage, mittlere Ofenwand

Der tongebundene Mörtel besteht aus den mineralogischen Phasen Quarz, Albit, Muskovit, Hämatit, Mikroklin, Illit und Chlorit.

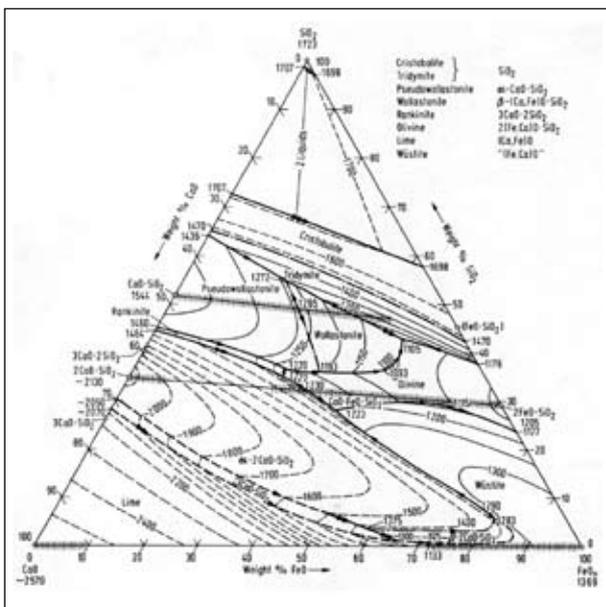
Um den schmelzmetallurgischen Prozess in den Schachtöfen erfolgreich durchzuführen, muss im Dreistoffsystem  $\text{SiO}_2 - \text{FeO} - \text{CaO}$  ein eng begrenzter Bereich der Schlackenzusammensetzung getroffen werden,

Abb. 8: Dreistoffsystem  $\text{SiO}_2 - \text{FeO} - \text{CaO}$  für die metallur-

gischen Reaktionen zur Verfügung zu haben (Abb. 8). Eine Begutachtung der Schlackenhalde zeigt, dass Fehlschmelzen äußerst selten vorgekommen sind.

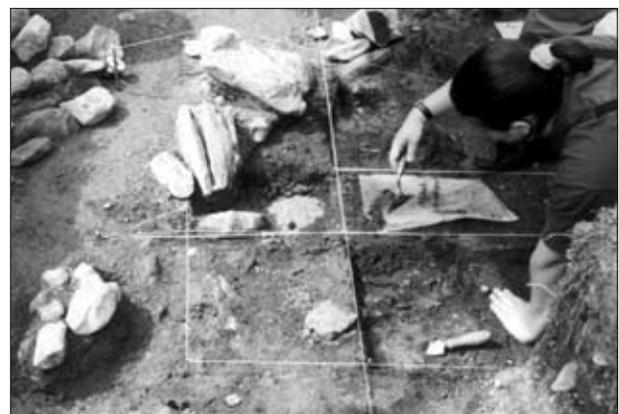
Als Beispiel dafür sind die Grabungsergebnisse am Verhüttungsplatz Schlosser anzuführen (Abb. 9). Neben zahlreicher Gebrauchskeramik, die auf eine rege Siedlungstätigkeit im Talboden hinweist, wurde eine durch eine Steinsetzung klar rekonstruierbare Hütte mit einem metallurgischen Werkplatz freigelegt. Aus den Keramikfunden lässt sich der dort florierende Schmelzbetrieb auf ein Alter von 3500 Jahren datieren. Der Bau des Werkplatzes, der gefundene Schlackentyp und die geborgenen Metalltröpfchen sind Inhalt laufender Untersuchungen und lassen neue Erkenntnisse über die Kupfer- und Bronzemetallurgie in der Mittelbronzezeit erwarten.

Abb. 9: Verhüttungsplatz Schlosser, Gemeinde Trieben; Freilegen des Werkplatzes in der ausgegrabenen Hütte

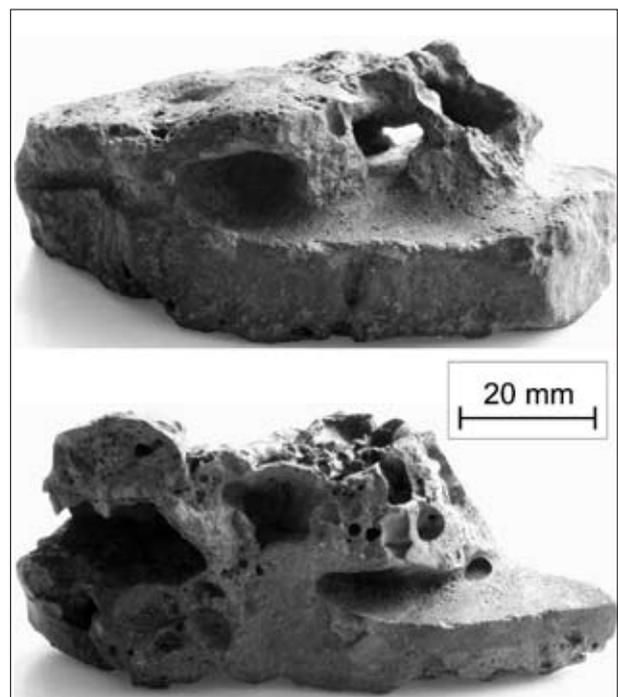
Beispielsweise ist eine große Anzahl von Schlacken oft ein klares Indiz für einen in der Nähe befindlichen Verhüttungsplatz. Rotgefärbte Schlackenstücke stammen mit großer Wahrscheinlichkeit von einem Röstbett. Abgerundete Kanten sind ein Zeugnis dafür, dass die Schlackenstücke durch ein Gerinne verfrachtet wurden. So weisen Schlackenstücke des Verhüttungsplatzes Versunkene Kirche (Abb. 1), die vom Gerinne nur etwa 100

Meter mitgenommen wurden, bereits eine deutliche Ab-  
rundung der Kanten auf. Das konzentrierte Auftreten  
vieler heterogener Schlackenstücke kann wiederum als  
ein Beleg für eine frühe Stufe der Metallurgie gelten.

Abb. 1: Unterschiedliche Typen von Laufsclacken; aus Gerinne (oben), aus Halde (unten)
