# Der mittelalterliche Eisenschmelzplatz auf der Kreuztratte am Hüttenberger Erzberg<sup>(1)</sup>

Brigitte Cech, Wien; Hubert Preßlinger, Trieben; Georg Walach, Leoben, und Georg Karl Walach, Leoben

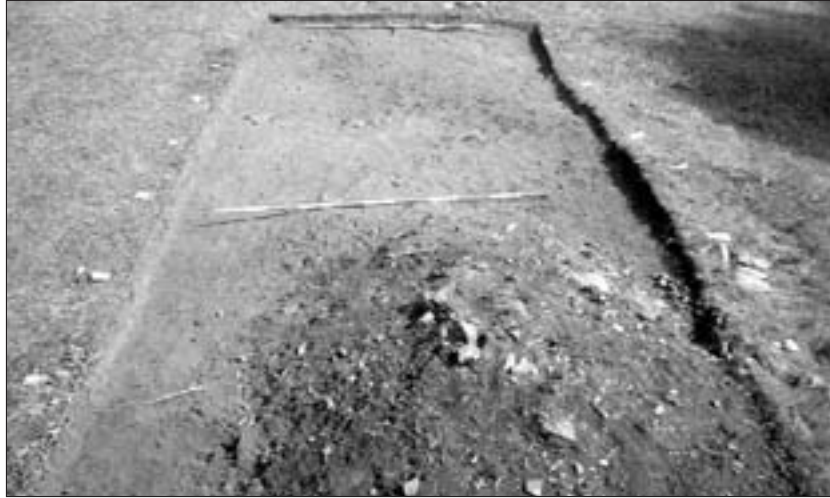
Abb. 5: Kreuztratte, Oberkante der Schlackenhalde, im Vordergrund der rezente Bauschutt, Blick nach Norden. Foto: B. Cech.

Der Schnitt durch die Schlackenhalde hat eine Breite von 3 m und eine Länge von 11 m. Der Schnitt ist bis auf rezente Störungen frei von archäologischen Befunden. Im Süden des Schnittes wird die Schlackenhalde durch eine rezente Bauschutt aufschüttung mit zahlreichen Fundgegenständen des 19. und 20. Jhs., unter denen sich auch vereinzelte Scherben des Spätmittelalters befanden, überlagert. Die Schlackenhalde hat eine Mächtigkeit von 2 m. Auffallend sind zahlreiche Bruchstücke von Winddüsen und Zapfenschlacken. Die mittelalterlichen Schmelzöfen, die nördlich der Schlackenhalde gewesen sein dürften, wurden durch Bautätigkeit zerstört.

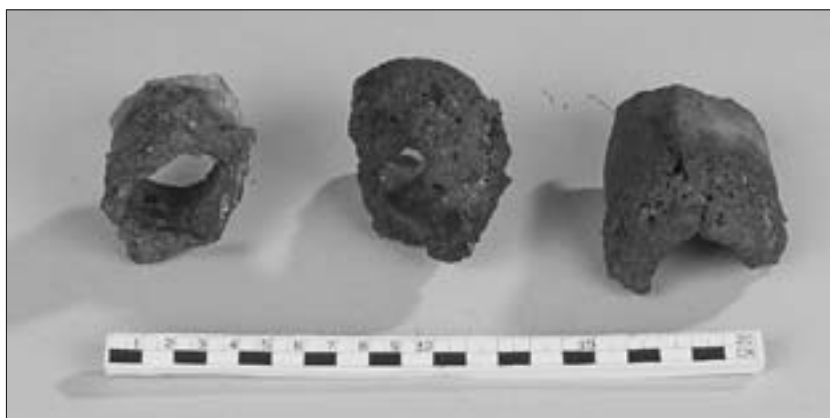
Abb. 7: Kreuztratte, Bruchstücke von Winddüsen. Foto: N. Sautner.

In der Schlackenhalde wurden zahlreiche Bruchstücke von röhrenförmigen Winddüsen (Abb. 7) gefunden, wie sie für hoch- und spätmittelalterliche Schmelzplätze charakteristisch sind. Winddüsen sind Tüllen, in die die Aus-

lassöffnungen der Blasebälge eingesetzt werden. Sie schützen einerseits die Blasebälge vor den im Ofen herrschenden hohen Temperaturen und dämpfen andererseits die Vibrationen der Blasebälge und verhindern, dass diese auf die Ofenwand übertragen werden. Sie bestehen aus speziell aufbereitetem feuerfestem Ton und wurden meist in ungebranntem Zustand in die Öfen eingesetzt. Während des Schmelzprozesses wurde ihr inneres Ende gebrannt. Das ist der Grund, warum hauptsächlich dieser Teil erhalten ist. Auf der Fundstelle Kreuztratte wurden nur zwei Bruchstücke von äußeren Enden gefunden. Winddüsen sind Verschleißteile. Waren sie verschlackt, tauschte man sie aus.

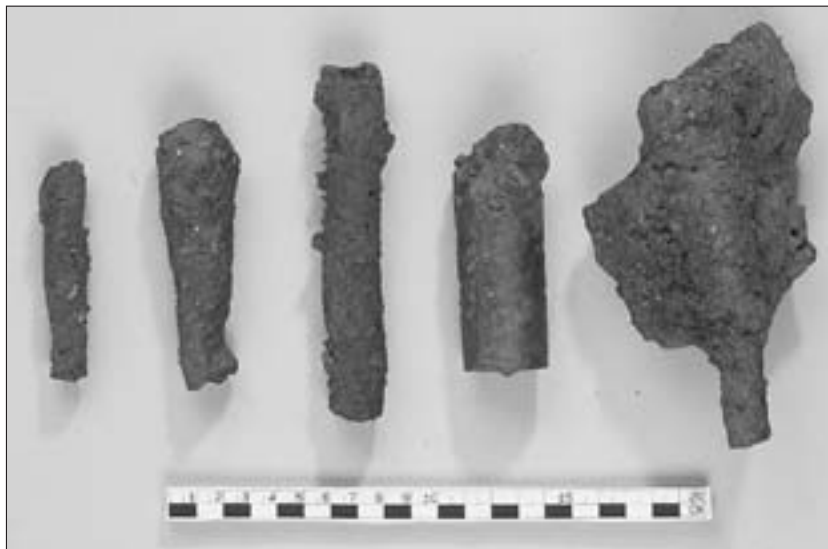
Ebenfalls charakteristisch für mittelalterliche Eisenschmelzplätze sind Zapfenschlacken (**Abb. 8**), die sich

**Abb. 8:** Kreuztratte, Zapfenschlacken. Foto: N. Sautner.

beim Erstarren im Stichloch und im Abstichkanal, der von der Brust des Schachtofens bis zur Schlackengrube angelegt wurde, bildeten.

Die Form der Schlacken besteht aus Laufschlacken mit mäanderförmigen Fließfiguren an der Oberfläche, die durch das Ausfließen der Schlacken aus dem Schachtofen in die Schlackengrube und das Erstarren in der Schlackengrube entstanden und den bereits erwähnten Zapfenschlacken.

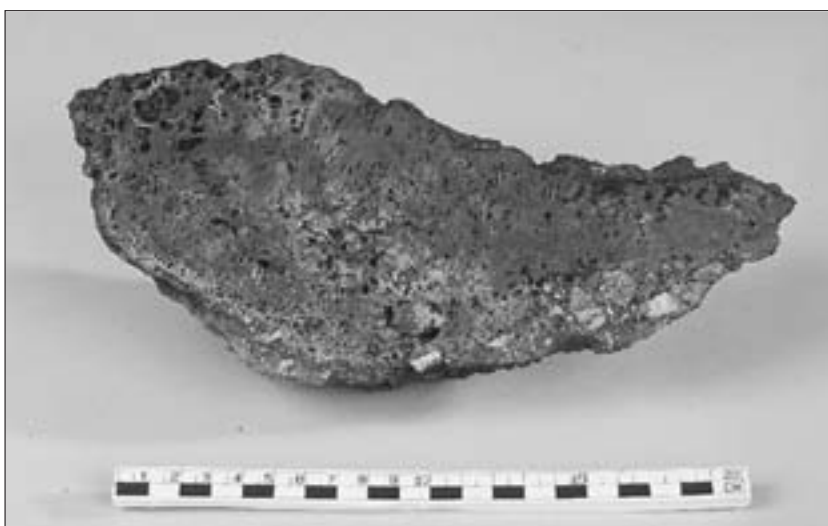
Aus der Schlackenhalde auf der Kreuztratte konnte auch eine Stahlluppe (Abb. 10) mit einem Gewicht von 9,76 kg geborgen werden. Die Stahlluppe ist stark korrodiert und mit Schlacke durchsetzt. Der Eisengehalt in der Schlackenmatrix beträgt nach makroskopischer Beurteilung weniger als 2 Masse-%. Aufgrund des hohen Schlackenanteils dürfte die Stahlluppe auf die Halde gestürzt worden sein.

Abb. 10: Kreuztratte, Stahlluppe. Foto: N. Sautner.

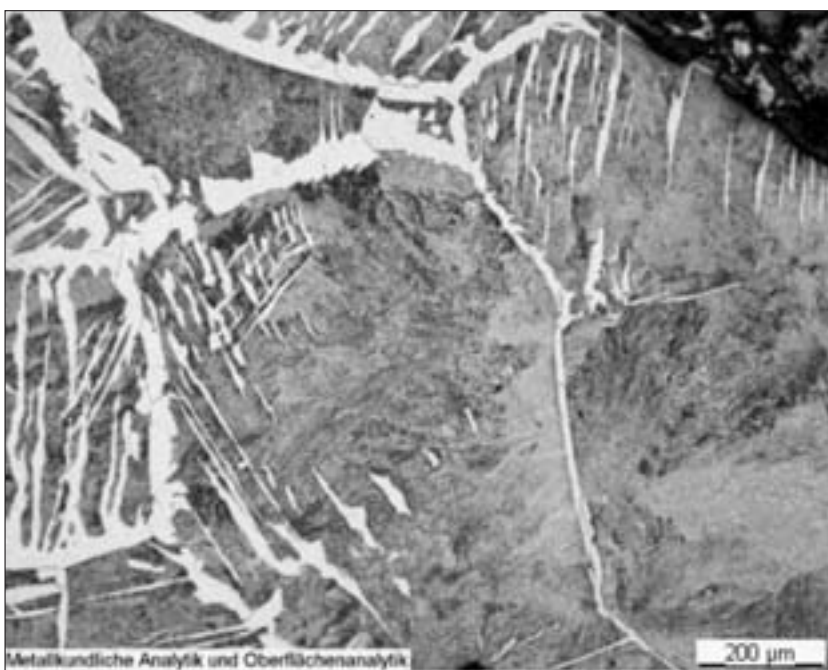
Das Schliffbild der Luppe zeigt ein deutliches Gefüge aus Ferrit und Perlit in Widmannstättenanordnung (Abb. 11). Ein Widmannstättengefüge (= Gussgefüge) entsteht in einem Stahlwerkstoff immer dann, wenn das Produkt (hier ist es die Luppe) aus einer Schmelze mit sehr geringer Geschwindigkeit abgekühlt wird.

Abb. 11: Kreuztratte, Gefüge der Stahlluppe. Perlit mit Korngrenzenferrit und nadeligem Ferrit (Widmannstättengefüge). Nital-Ätzung.

Obwohl bei den archäologischen Untersuchungen des Jahres 2003 kein Schmelzofen gefunden werden konnte, ermöglichen die Analysen der Schlacken und der Stahlluppe Aussagen zur mittelalterlichen Schmelztechnologie. Die hohen Fließtemperaturen der Schlacken (1.550 °C) und das Gefüge der Stahlluppe, das zeigt, dass der Stahl auf der Ofensohle flüssig war, dokumentieren den hohen Stand der mittelalterlichen Schmelztechnologie am Hüttenberger Erzberg.
