**3.13. Mag. Wolfgang Jaritz**  
(ZT-Büro Moser-Jaritz, A)

## **Großhangbewegung Rindberg, Gem. Sibratsgfäll, Vlbg. Schadensbild - Ursache - Prognose**

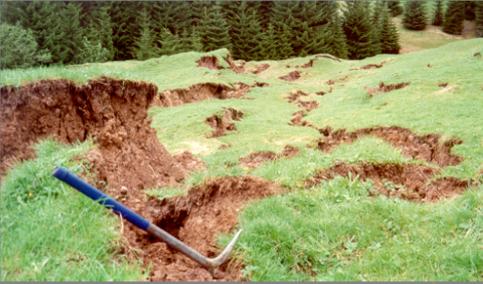
**Chronologie**  
1999

18.05. erste Bewegungsanzeichen  
Oberhang

Die Hangbewegung Rindberg wurde am 18.05.99 kurz vor Bestoßung der Almflächen im Bereich der Lustenauer Riesalpe (1250 m ü.A.) sowie der Wild-Alpe (1225 m ü.A.) in Form von Rissbildungen in der Vegetationsdecke erstmals bemerkt. Bereits am 19.05.99 wurden erste Bewegungsanzeichen im Unterhang in Form von Gebäudeschäden beobachtet. Die Bewegung beschleunigte sich rasch, wobei der größere Teil der installierten Messpunkte sich am Beginn der Hangbewegung in einem maximalen Geschwindigkeitsbereich zwischen 9 und 35 cm/Tag talwärts bewegte. Der Höhepunkt der Bewegung wurde um den 10. bis 15. Juni 1999 festgestellt.

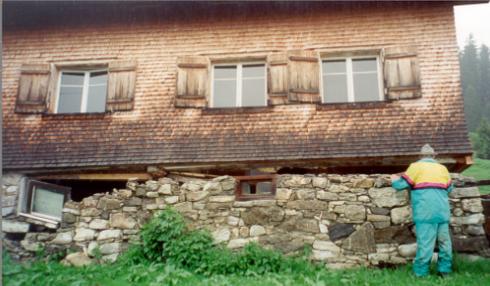
**Chronologie**  
1999

19.05. erste Gebäudeschäden Unterhang

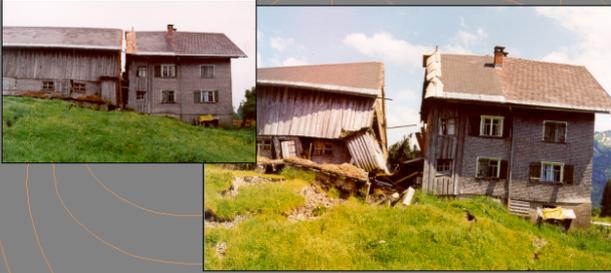
**Chronologie**  
1999

Geschwindigkeitszunahme  
10.06. Höhepunkt [bis zu 10 m /Tag]

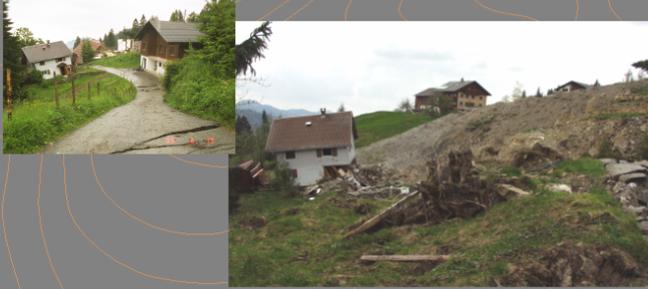
## Chronologie 1999

August Anbrüche im Unterhang  
Geschwindigkeit cm/a

Ab Mitte Juni konnte eine sukzessive Abnahme der Bewegungsgeschwindigkeit, ausgenommen der Schuttstromareale, festgestellt werden. Im Unterhang kam es ab August

zu weiteren größeren Anbruchsystemen, deren Bewegungsraten sich erst ab Oktober kontinuierlich verringerten.

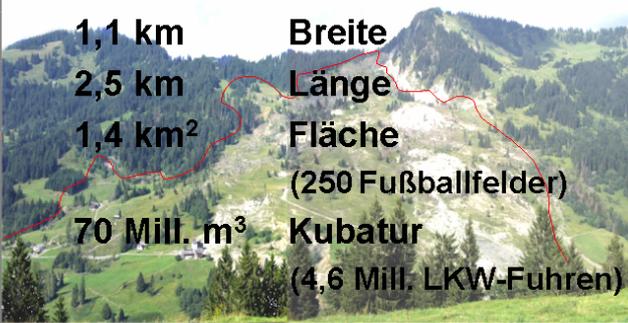
## Ausdehnung

| 1,1 km | Breite |
| 2,5 km | Länge |
| 1,4 km <sup>2</sup> | Fläche<br>(250 Fußballfelder) |
| 70 Mill. m <sup>3</sup> | Kubatur<br>(4,6 Mill. LKW-Fuhren) |

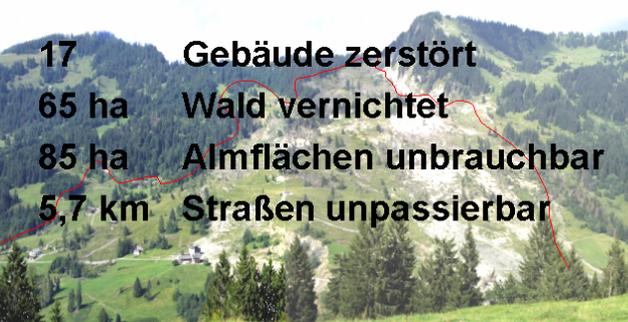
## Schadensbild

| 17 | Gebäude zerstört |
| 65 ha | Wald vernichtet |
| 85 ha | Almflächen unbrauchbar |
| 5,7 km | Straßen unpassierbar |

Im Frühjahr des Jahres 1999 wurde die Parzelle Rindberg der Gemeinde Sibratsgfäll (Vorarlberg) von einer ausgedehnten Hangbewegung erfasst, von der bis Ende 2000 eine Fläche von schlussendlich rd. 1,4 km<sup>2</sup> betroffen war. Im Zuge der Bodenbewegungen wurden bis zum jetzigen Zeitpunkt 17 Objekte (Bauernhäuser, Wohnhäuser, Alp-Hütten) zerstört oder schwer beschädigt, 65 ha Waldfläche vernichtet und 85 ha Alpfläche für die Weidewirtschaft unbrauchbar.

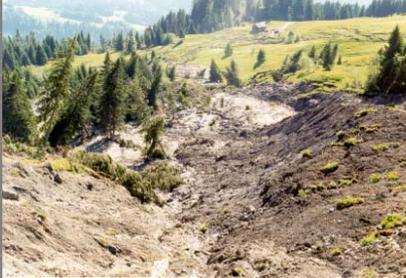
## Anbruch Feuerstätter Junghansen Schichten

**Lithologie**  
Pelite/TonS./Sst.

**Tektonik**  
internverfaltet  
verschuppt  
stark beansprucht

**Geotechnik**  
50Gew% T,U  
~35%  $w_L$   
50-60 % WaAuf

Die Junghansen-Schichten werden im großen Anbruchareal Feuerstätter aufgeschlossen. Unter Junghansen-Formation wird eine stark tektonisierte, verschuppte und zerscherte Wechselfolge von schwarzen Peliten und Tonschiefern mit wechselndem Sandgehalt, dunklen Mergeln, unterschiedlichen Psammiten, sowie Konglomeraten und Breccien zusammengefasst. Innerhalb der Junghansen-Formation sind sedimentär die Roten Gschlif-Schichten (bunte, meist rote Pelite) und das Bolgenkonglomerat (polymikte Gerölllagen mit Korngrößen bis 20 cm Durchmesser in einer weichen, pelitischen Matrix) eingeschaltet.

Im unmittelbaren Anbruchareal der von Junghansen-Schichten aufgebauten Bereiche dominieren staffelförmige Rotationsgleitungen. Im Anbruch Feuerstätter, dort, wo Oberflächenwasser kontinuierlich in den Anbruch eindringen kann, gehen die Junghansen-Schichten rasch in eine hochmobile Form über. Der Materialabtransport vollzieht sich in Form von Erdströmen und Suspensionen.

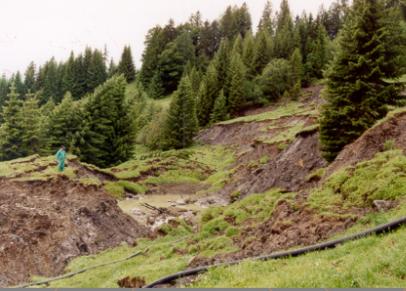
## Anbruch Sommerstadl Schelpen Serie

**Lithologie**  
Tonmergel  
Mürbsandsteine  
Flyschcharakter

**Tektonik**  
verschuppt mit JS  
Faziesübergang?  
stark beansprucht

**Geotechnik**  
~37%  $w_L$   
50-60 % WaAuf

Die Schelpen-Serie, seit ZACHER (1990) und FESSLER (1992) der Feuerstätter Decke zugeordnet (früher Liebensteiner Decke), setzt sich lithologisch aus grauen bis bräunlichen Tonmergeln und hellbraun bis ocker anwitternden Sandsteinen und Sandkalken zusammen. Die Schelpen-Serie zeigt lithologische Anklänge zu den Gesteinen der Junghansen-Schichten. Eine Differenzierung zu letztgenannten ist im Gelände meist schwierig. Gesteine der Schelpen-Serie bauen vermutlich großräumige Areale im Anbruchbereich Sommerstadel auf. Das Verformungsverhalten ähnelt jenem der aus Junghansen-Schichten aufgebauten Bereiche. Rotationsförmige Staffelbrüche im unmittelbaren Anbruchareal werden

hangabwärts rasch von plastischen Deformationen mit großräumigen Aufwölbungen und Absackungen abgelöst. Bereits wenige 100 Meter unterhalb des Anbruchareals Sommerstadel löst sich die abgesackte Masse oberflächennah in Form eines Erdstromes auf.

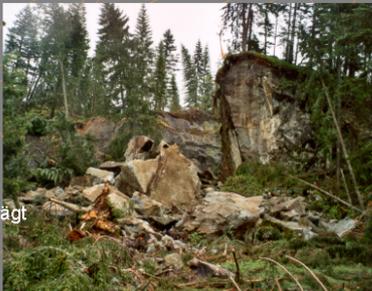
## Roßlöcher Feuerstätter Sandstein

**Lithologie**  
massiger Quarzsst.  
psammitische Abfolge  
glaukonithaltig

**Tektonik**  
Grenze JS/FSst. überprägt

Bei der Serie mit Feuerstätter Sandstein handelt es sich um einen dichten, glaukonithaltigen Sandstein mit scharfkantigem Bruch. Stellenweise treten auch gröbere Einschaltungen mit Korndurchmessern bis zu 4 cm auf. Eine Schichtung ist, wenn überhaupt vorhanden, meist sehr undeutlich entwickelt, was dem Gestein ein massiges Aussehen verleiht. Im Hangbewegungsareal sind Bereiche, die von Gesteinen der Serie mit Feuerstätter Sandstein aufgebaut werden, zumeist kleinräumige, inselartige Vorkommen (z.B. im Bereich Rosslöcher).

Das mechanische Verhalten der Serie mit Feuerstätter Sandstein wird von spröde brechen-der Deformation dominiert. Tiefe Zerrspalten und Kluftgassen sind charakteristische morphologische Phänomene im Hangbewegungsareal.

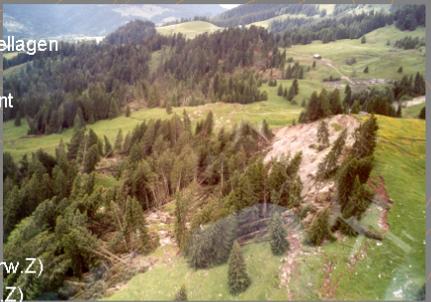
## Lustenauer Ries Aptychen Schichten

**Lithologie**  
Kalkmikrite m. Mergellagen  
dünnbankig  
pelagisches Sediment

**Tektonik**  
kleinräumig gefaltet  
zerschert

**Geotechnik**  
~37Gew.% T, U (Verw.Z)  
~50%  $w_L$  (Verw.Z)  
60 % WaAuf

Bei den Aptychen-Schichten handelt es sich um meist hellgraue, dünnbankige Mikrite, deren Farbenspektrum mit fließenden Übergängen von grünlich bis rot reicht. Sie treten in Wechsellagerung mit dunkel- bis hellgrauen Mergeln, teilweise rötlichen bis grünlichen Tonen und Tonmergeln auf. In den rötlichen Kalkbänken sind öfters Hornsteinkonkretionen eingelagert, die als bis zu 15 cm dicke, rote, grüne oder schwarze Horizonte auftreten. Die Aptychen-Schichten bauen die Südflanke des Feuerstätter Kopfes auf. Im Hangbewegungsareal wird ein großräumiges Gebiet im Bereich der Lustenauer Riesalpe von Aptychen-Schichten dominiert.

Das große Anbruchsystem südlich der Lustenauer Riesalpe ist in Aptychen-Schichten angelegt. Der bereits vor der aktuellen Bewegung vorhandene, rd. 40 m hohe Abbruch reagierte im Zuge der jüngsten Bewegung mit Rückböschungen in Form ausgedehnter Felssturzergebnisse. Das am Böschungsfuß und sich noch weit Richtung Tal ausbreitende Blockfeld wird von Kluftkörpern mit 0,02 m<sup>3</sup> Größe dominiert. An morphologischen Phänomenen konnten weiters kleinräumige staffelförmige Absetzungen sowie antithetische Strukturen als Reaktion auf Stauchungserscheinungen in den aus Aptychen-Schichten aufgebauten Arealen beobachtet werden.

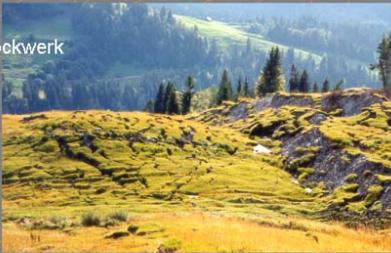
## Mittel-/Unterhang „Lockermassen“

**Lithologie**  
inhomogen/Ton bis Blockwerk

**Herkunft**  
Hangschutt  
Rutschmassen  
Verwitterung

**Geotechnik**  
65Gew% T,U !!!  
11,7 % org. Gehalt !!!  
80 % WaAuf !!!  
Mixed layers vorhanden

In beinahe allen Anbrüchen im mittleren und unteren Hangabschnitt werden Lockergesteine aufgeschlossen. Die Verbandseigenschaften der meisten Festgesteine sind aufgrund deren geringer Verwitterungsresistenz zumeist völlig zerstört und aufgelöst. Die Matrix der feinkorndominierten Lockermassen wird aus den total entfestigten Mergeln, Tonmergeln und Tonsteinen aufgebaut. Darin eingebettet findet sich Blockwerk aus härteren, gegen Verwitterungseinflüsse resistente Gesteine (Sandsteine, Kalke und Kalkmergel). Einzig in jenen Bereichen, wo Feuerstätter Sandsteine den Untergrund aufbauen, sind noch größere zusammenhängende Felsareale vorhanden. In der im zentralen mittleren Hangabschnitt abgeteufte Erkundungsbohrung wurde eine Mächtigkeit der dort vorhandenen Lockersedimentdecke von rd. 47 m festgestellt.

SCHÜTZ (2000) konnte an Proben aus diesem Bereich Kornzusammensetzungen mit bis zu 65 Gew.-% Schluff/Ton mit einem Wasseraufnahmevermögen von 80% Gew.-% feststellen. Das mechanische Verhalten wird überwiegend von plastischen Verformungen in

Form großräumiger Absetzungen und Aufwölbungen, von sekundären Anbruchsystemen oder der Bildung von Erd-/Schuttströmen dominiert.

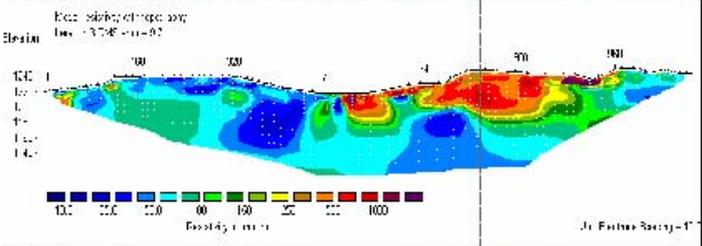
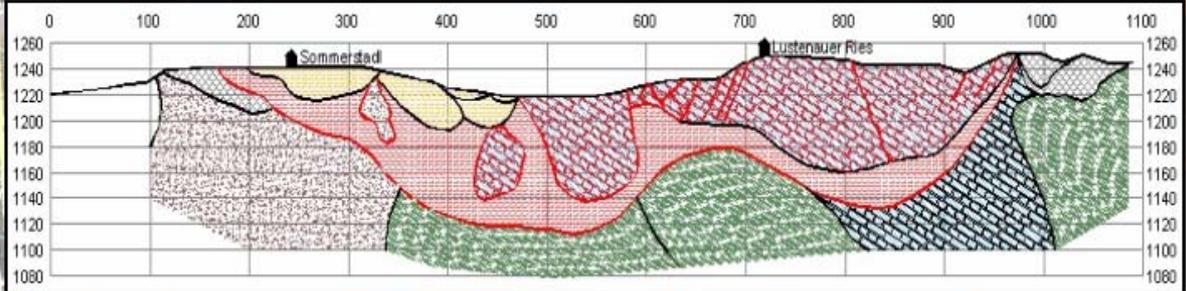
## Tiefgang Geophysik

Sommerstätt Lustenauer Ries

10 20 50 100 200 500 1000  
Resistiv. mS/m

Mittels einer geoelektrischen Tiefensondierung (Multielektrodenanordnung) wurde versucht, Hinweise über den Tiefgang der Bewegung zu erhalten. Im höchstgelegenen der fünf gemessenen Profile (Profil 2: Lustenauer Riesalpe - Sommerstadel) konnte in den Messergebnissen der als deutlich hochhohmig auftretende Körper der Aptychen-Schichten gegenüber seinem offensichtlich feinkorndominierten, eventuell wassergesättigten Untergrund in einer Maximaltiefe von rd. 80 m scharf abgegrenzt werden. Legt man diesen Messergebnissen die Bewegungsstrukturen der Oberflächengeologie zugrunde, ist von einem translationsförmigen Abgleiten des gesamten Aptychen-Schichten-Komplexes im Bereich der Lustenauer Riesalpe auf seiner feinkorndominierten, vermutlich stark wassergesättigten Unterlage (Junghansen-Schichten ?) auszugehen.

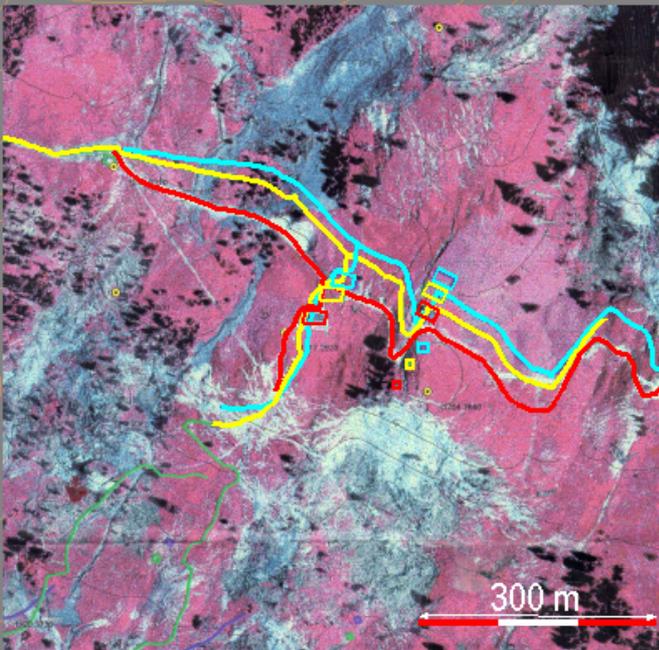
## Bewegungsanfang Photogrammetrie

Orthophoto  
1997

Orthophoto  
28. Mai 1999

Orthophoto  
Nov. 1999
