# Die geologischen Verhältnisse des Tunnels am Unterstein mit Einbeziehung des Terrains zwischen Lend und Taxenbach.

Von C. J. Wagner, Ingenieur.

(Mit Taf. XVI. und XVII. und 15 Zinkotypien.)

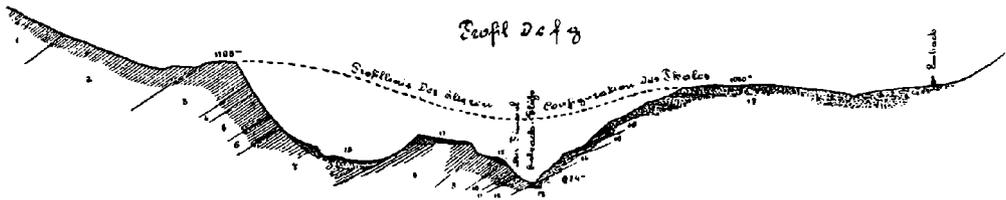
Fig. 1.

1. Silur-Kalk. 2. Silur-Thonschiefer. 3. Silur-Kalkschiefer. 4. Schieferiges Quarzhornblendegestein. 5. Thonschiefer. 6. Phyllit. 7. Strahlstein-Schiefer. 8. Thonschiefer. 9. Strahlstein-Schiefer. 10. Talkschiefer. 11. Phyllit. 12. Talkschiefer. 13. Diorit. 14. Graphitische Schiefer. 15. Phyllit. 16. Silur. Thonschiefer. 17. Diluviale Geschiebe und Conglomerate.

Der Schnitt zeigt, obgleich keine zu genaue Specialisirung der einzelnen Schichtungsglieder vorgenommen wurde, doch eine reiche Abwechslung in den Gebilden. Das linke Ufer wird an dessen Fuss vorherrschend von Talkschiefern, zum Theil ziemlich gefältelt, gebildet, welche meist zahlreiche linsenförmige Einlagerungen von Quarz, Bleiglanz führend, enthalten.

Nach dem Durchbruch der Wasserscheide musste natürlich bei den jedenfalls in grösserer Menge gesammelten Wassermassen des oberen Salzachthales eine rasche Senkung der Sohle erfolgt sein, deren successive Tieferlegung aus dem Profile Fig. 1 zur Genüge zu ersehen ist, dessen Construction aber auch eine schnelle Abnahme der Wasserquantitäten voraussetzt.

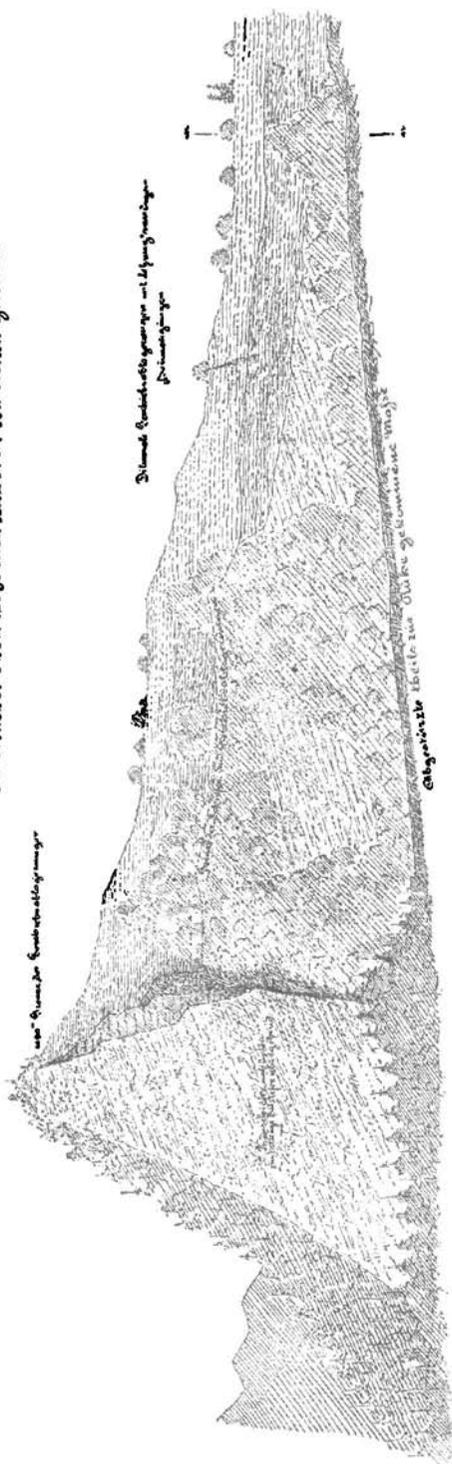
Fig. 2.

Randlicher Spieß des Bruchrandes a. von Westen gesehen.

Nach dem Bilde des östlichen und südlichen Theiles des Bruchrandes der Embacherplaike (Fig. 2) beobachtet man an dessen nördlichen Rande die krystallinischen Gesteine nach rückwärts in die Tiefe

Man sieht in Fig. 2 das Embacherplateau in einer Höhe von 1022 Meter verlaufen, und zeigt dessen Profil die Lagerung der Gchiebsmassen oben mehr geflächt, unten steil abfallend, ohne die Auflagerung auf die Schieferschichten zu zeigen. Der Bruchrand in diesen Schottermassen lässt die mannigfaltigsten Formen beobachten, welche durch die Wirkung der atmosphärischen Einflüsse auf diese klassischen Gebilde hervorgerufen wurde. Um die schönen Formen in diesen diluvialen Gebilden näher zu kennzeichnen, skizzirte ich in Fig. 4 den westlichen Theil des Bruchrandes und gebe in Fig. 5 einen Schnitt, dessen Lage aus der Ansicht Fig. 2 näher zu entnehmen ist, durch welchen die Lagerung der diluvialen Gebilde auf den Schieferschichten näher präcisirt erscheint.

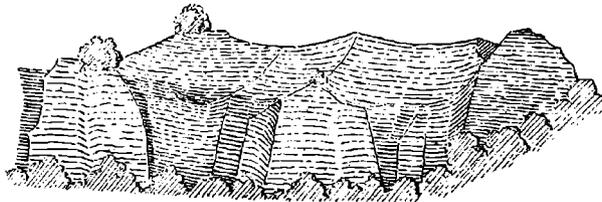
Fig. 4.

Westlicher Theil des Grischbrunnens

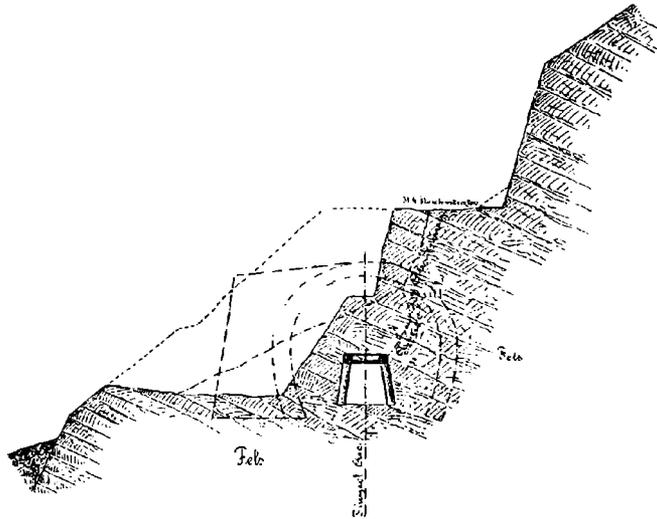
Fig. 9.

In den Monat März 1875 fällt auch die am Tunnelausgang erfolgte Strassenabsitzung durch den Ausbruch des Ringes XIV. Es wurde der Ausbruch des Ringes XIV zu Tag ausgeführt, in Folge dessen die Strasse etwas gegen Berg corrigirt unterfahren. Nachdem der Ausbruch in der in Fig. 9 ersichtlich gemachten Linie gediehen,

erfolgte der Absturz des bergseitigen Gebirges zwischen Tunnelaxe und der Strassenmitte, wodurch der noch in der Sohle stehende Stollen zerdrückt wurde.

Wie aus dem Profile zu ersehen, war die Felsgrenze, wie sie vor der Absitzung stand, keine ungünstige, kam daher unerwartet, obwohl die Unterfahrung nach dem Profil, wie projectirt war, ein sehr festes Gestein voraussetzte.

Es zeigte sich nach der Absitzung ganz deutlich, dass es wieder jene unbeachteten Trennungsfächen waren, deren Lage gegen die Schichtung des Gesteines gerichtet, welche jene Abtrennung der Masse verursachte.

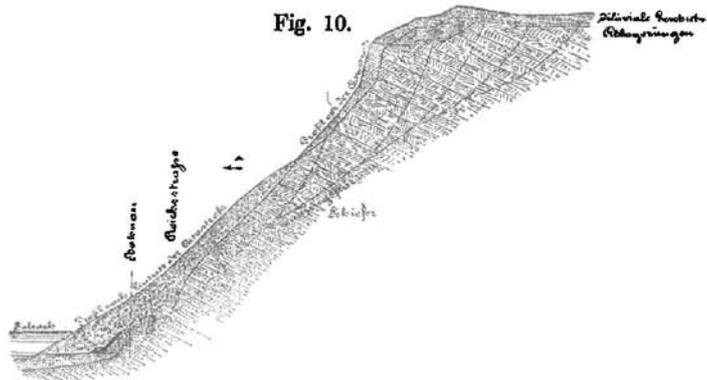
Es scheint somit die Zunahme des Druckes, respective Schubes in dem successiven Nachsitzen der einzelnen Schichten, welche ihre erste Lockerung an der erstellten Ausbruchsprofilgrenze am Firste empfangen, zu liegen, wodurch nach und nach die Trennungslinien der Lockerung, respective der Nachsitzung, bis an die Oberfläche des Ge-

birges weitergriffen, hiedurch die hinterliegenden Massen, ihres Gleichgewichtszustandes beraubt, in den in Fig. 10 angedeuteten Trennungs-

linien zum Abbruch gelangten. Diese Erklärung dürfte wohl den Verhältnissen am nächsten kommen, und wurde auch durch die von mir vorgenommenen, später noch näher beschriebenen Beobachtungen über die Bewegung der Oberfläche des Gebirges vollkommen bestätigt.

Durch die erste Alterirung des Gebirges, welche theilweise durch den Tunnel am Ein- und Ausgange desselben durch die anschliessenden Anschnitte (Fig. 10) erfolgte, bildete sich ein Abtrennen, eine Lockerung der ersten berührten Schichten, durch deren Nachgeben die Ueberlagernden den Liegenden folgten, wodurch successive über dem Tunnel sich vorerst ein Prisma im Gebirge abtrennte. Durch diese Abtrennung verloren nun die hinterliegenden, sich theilweise nach vorne stützenden Gebirgsmassen ihren Gleichgewichtszustand und trennten sich wieder von den hinterliegenden Gebirgsmassen ab, was immer tiefer greifend,

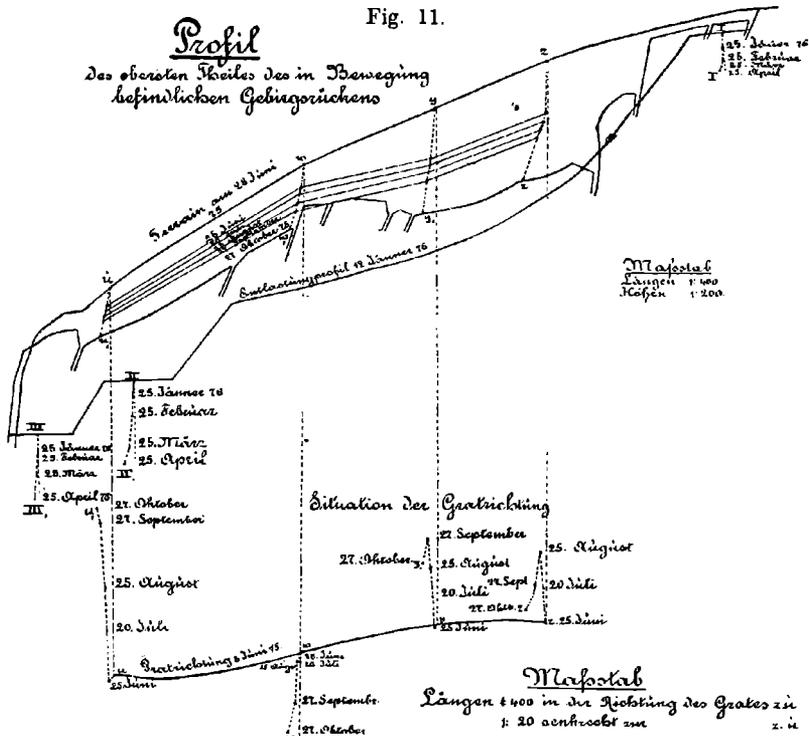
In der Fig. 11 ist das Profil des obersten Theiles des Gebirgskammes wiedergegeben. und zwar mit Rücksicht auf die charakteristi-

schen beobachteten Punkte *u*, *w*, *y* und *z*. Der untere Theil der Fig. 11 stellt die Situation dieser vier charakteristischen Punkte dar, und ist deren Weg, welchen sie im Verlaufe der Zeit durchgemacht haben, punktirt gezogen, während die Gratlinie vollgezogen erscheint. Man sieht, wie die einzelnen Keile nach Senkung ihrer vorderen Theile sich einmal nach links oder rechts, dann wieder in entgegengesetzter Richtung bewegten.

Das Profil vom 27. October schliesst die erste Reihe der Beobachtungen ab, da ich wegen der vorgenommenen Entlastungsarbeiten selbe bis zum Jänner 1876 unterbrechen musste, indem die Erhaltung der Fixpunkte während der ersten Entlastungsarbeit nicht möglich gewesen wäre. Auf Grund der hergestellten Etagen setzte ich dann die Beobachtung noch an den Punkten I, II und III weiter fort, deren Resultate aus der vorhergehenden Tabelle zu entnehmen sind.

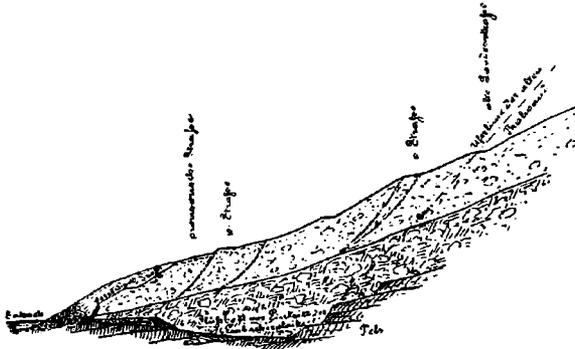
Fig. 12.

Dieser ausgeflossene Kegel, von dem schon früher erwähnt wurde, ist von zwei verschiedenen Lagen, von Schutt und Geröllmassen, gebildet (Fig. 12), welcher sich gegen die Salzach zu während seines

Abflusses und Nachbewegung grössere Gesteinsmassen vorschob, welche für den Kegel eine bleibende Stütze, einen natürlichen Uferschutz bildeten. Dieser grösseren Felsmassen gedachte auch Bergrath Schroll in seiner Beschreibung, indem er sagt, dass hunderte von Jahren vorüber gehen müssen, bis die Salzach selbe neuerdings untergraben und hiedurch eine neue Bewegung der hinterliegenden Massen verursachen wird.

Dieser ganze Kegel liegt in dem älteren, vor dem Eintritt der Embacher Plaike vorhanden gewesen Gerinne der Salzach.

Diesem durch die angelegte Flusscorrection in seinem Gleichgewicht gestörten Schuttkegel wurden einige Male verstärkt angelegte Uferschutzbauten vorgesetzt, welche aber jederzeit durch die bereits im Zusammenhange gestörte Masse vorgeschoben und von den Fluthen der Salzach weggerissen wurden.

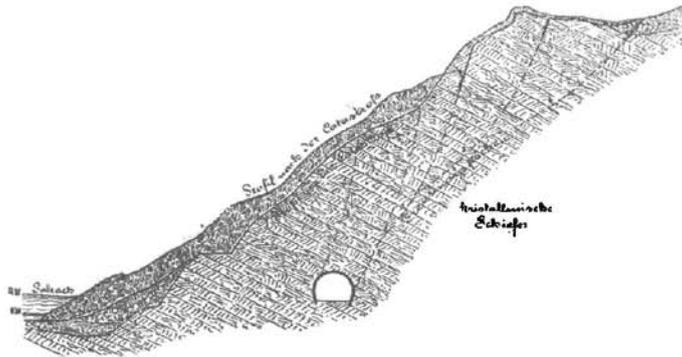
Fig. 14.

Nach den gemachten Beobachtungen an der Oberfläche des Gebirges, durch Auftreten von Spalten im Terrain sowie durch Messung der Bewegung der charakteristischen Punkte des Gebirges, ergab sich folgende allgemein für diesen Fall anzunehmende Lage der Trennungsfächen (Fig. 14).

ähnlich wie in der Skizze Fig. 10 und 14 nach den Linien 1, 2, 3, erfolgte.

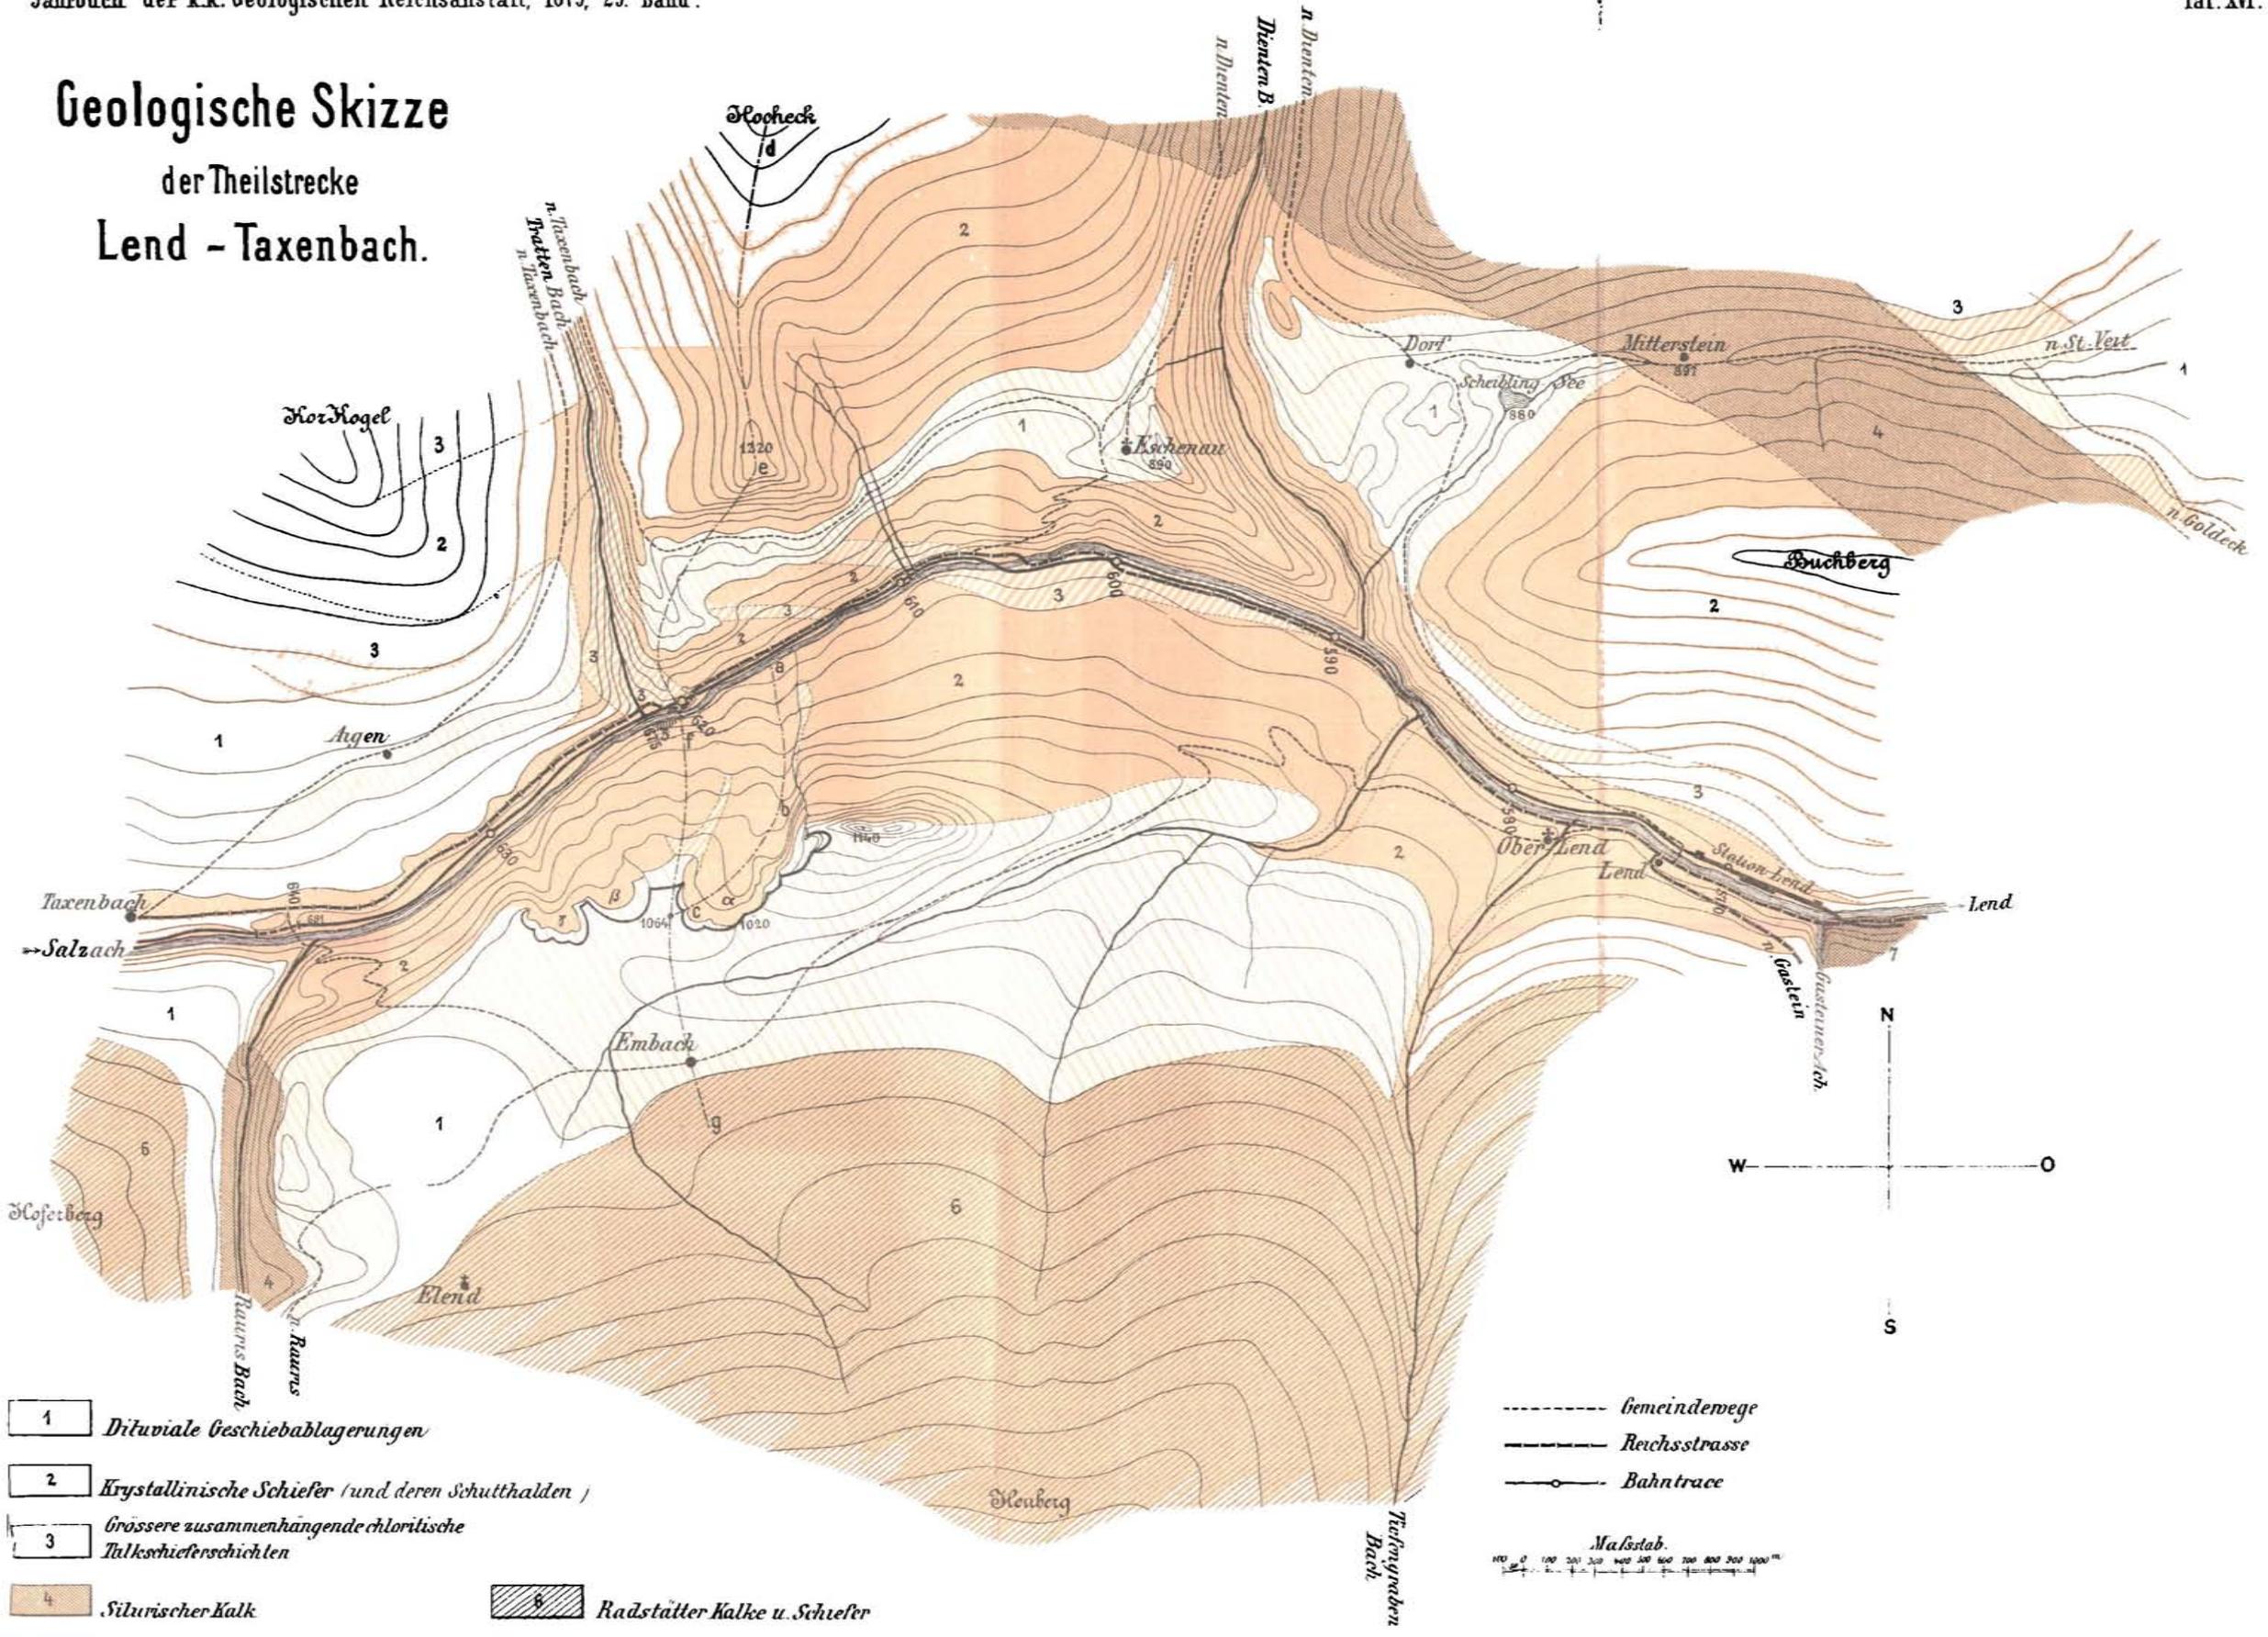
# Geologische Skizze der Theilstrecke Lend - Taxenbach.

1 Diluviale Geschieb Ablagerungen

2 Krystallinische Schiefer (und deren Schutthalden)

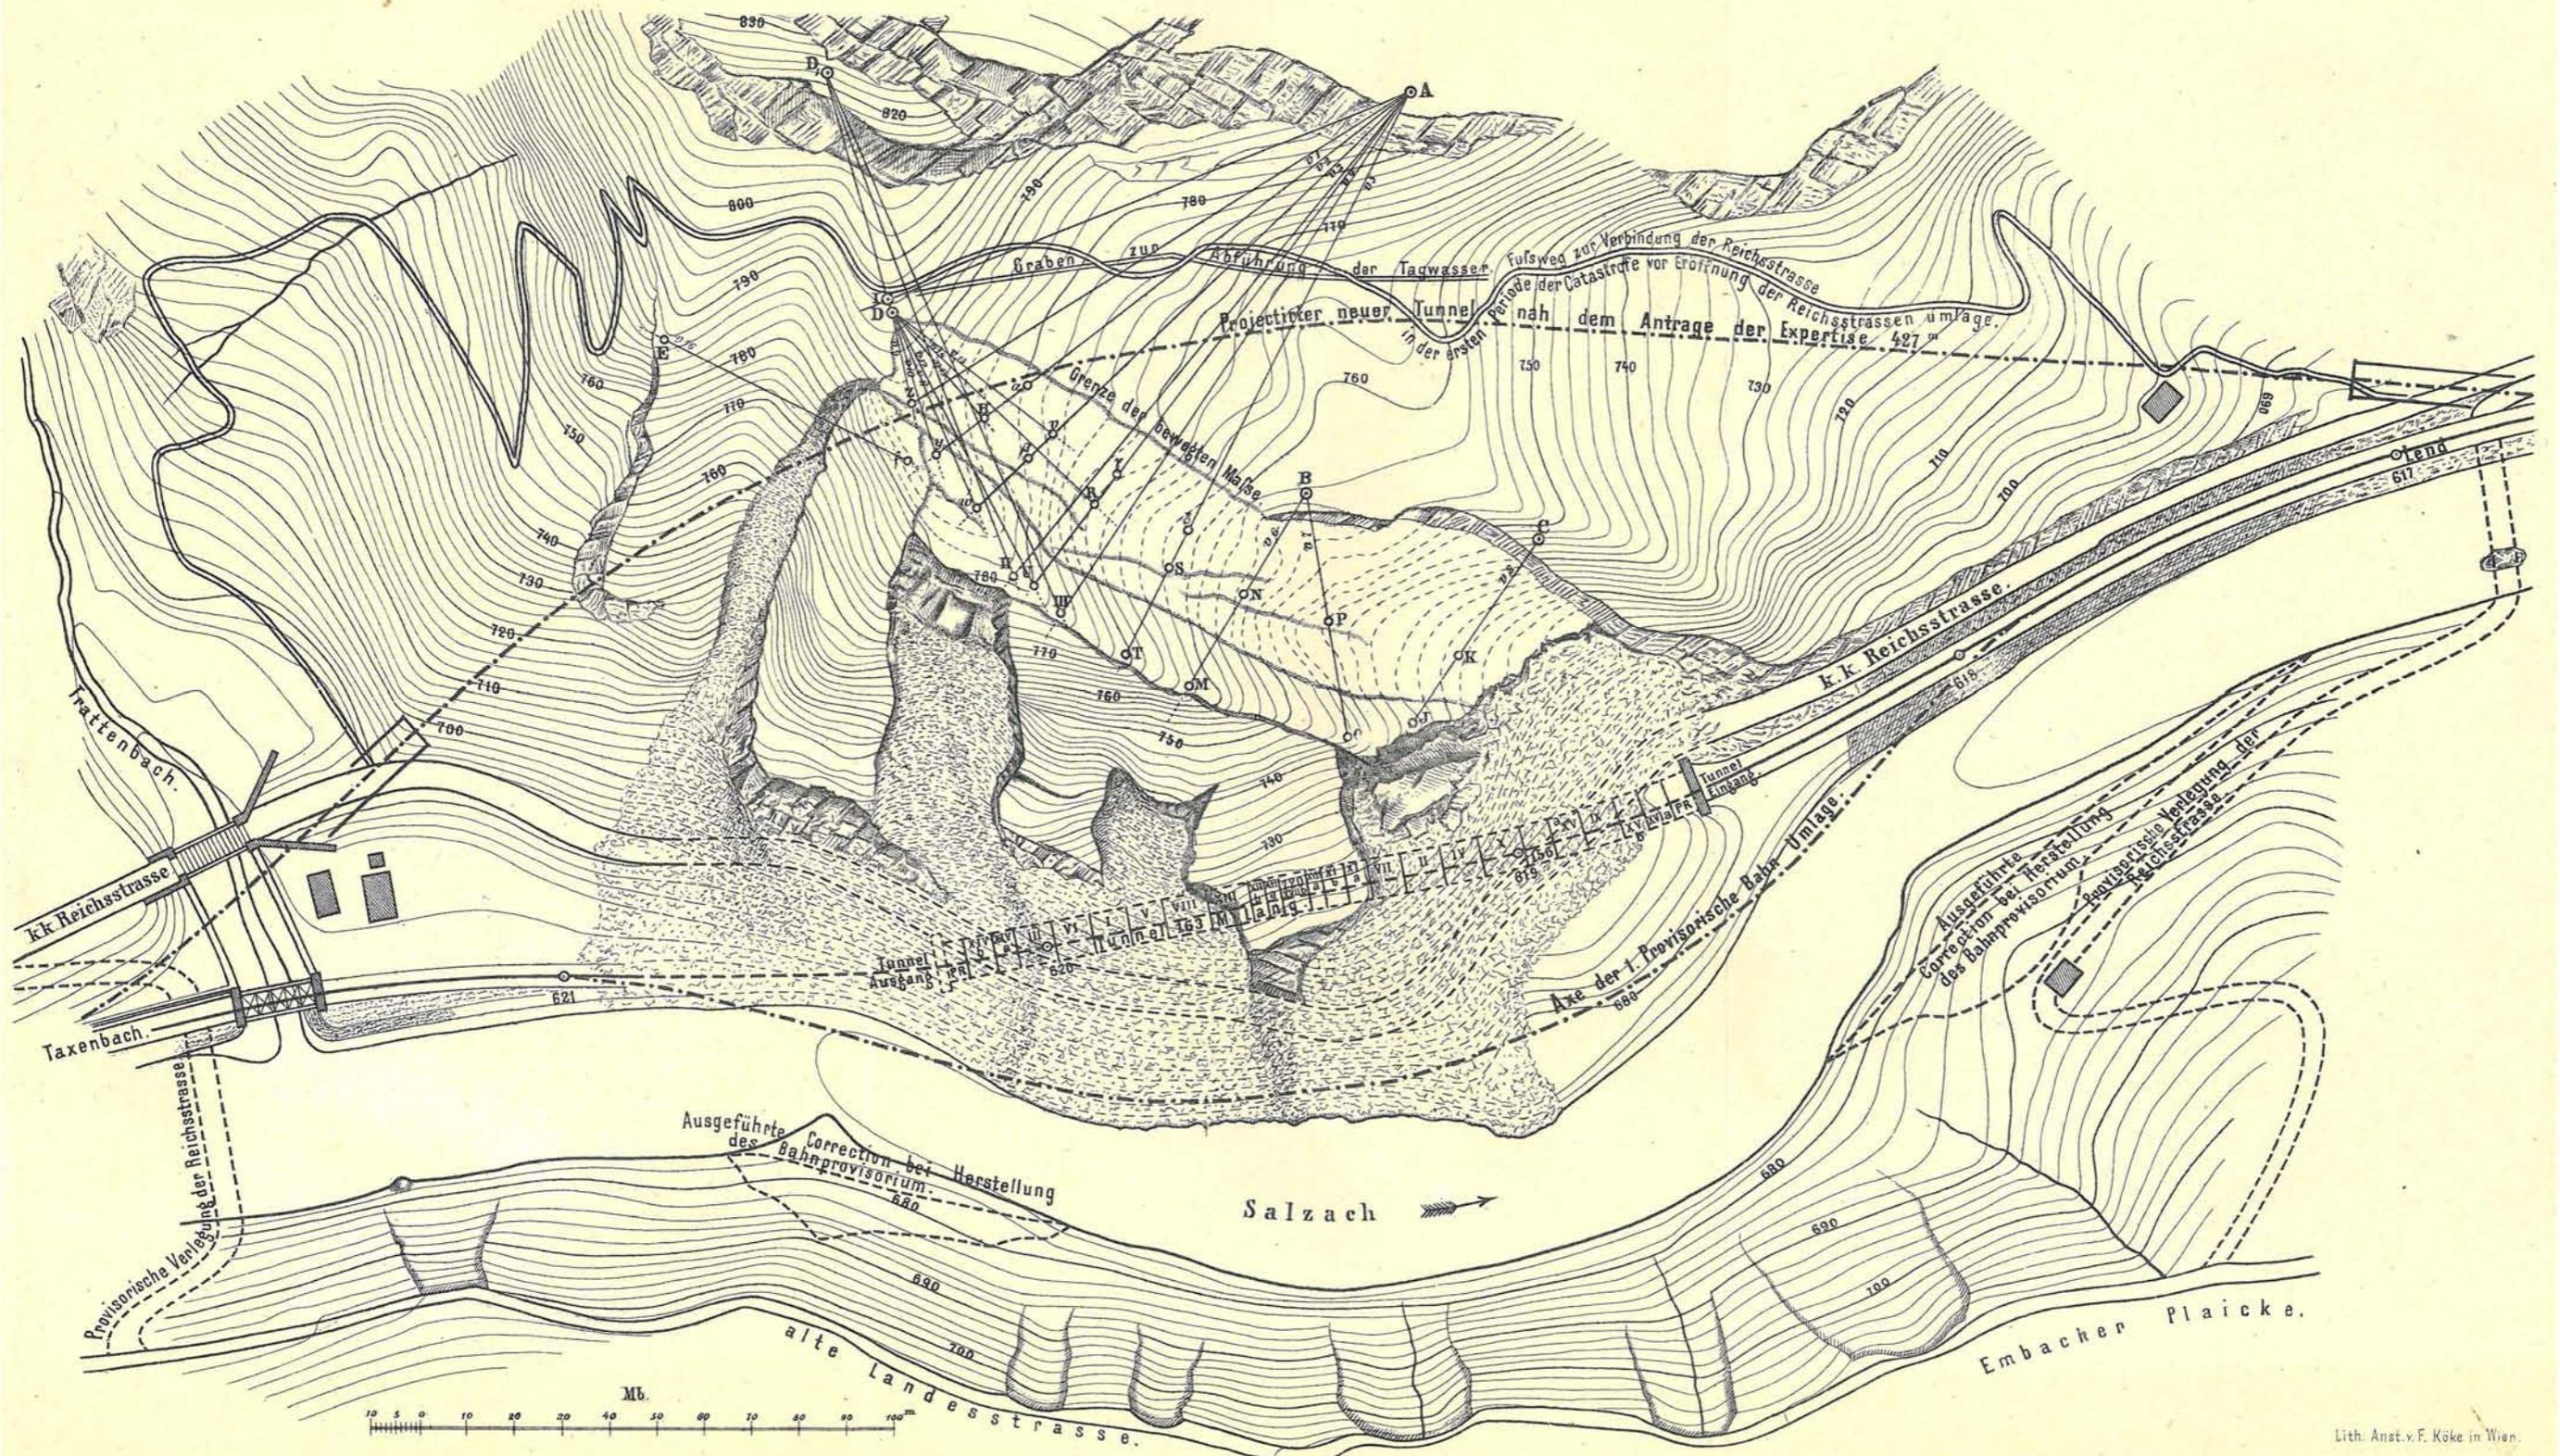
# Situation von der durchtunnelten Gebirgsmasse

am 12. Juni 1875.

Bergseits ober den Ringen X und VII bildete sich eine nahezu senkrechte Trennungsfäche, deren Absetzungshöhe vom 12. bis 23. Juni mit 12·3 M. gemessen wurde und gegen den Tunnelausgang zu fortschritt, wobei nur der über die noch 10 M. lange noch stehende Strassenböschung liegende Gebirgstheil im grossen Ganzen erhalten blieb und die in der Situation ersichtlichen Querrisse zeigte.
