Report über die Katastrophenschäden  
in Haugsdorf und Umgebung.

Katastrophengebiet von Haugsdorf  
und Umgebung

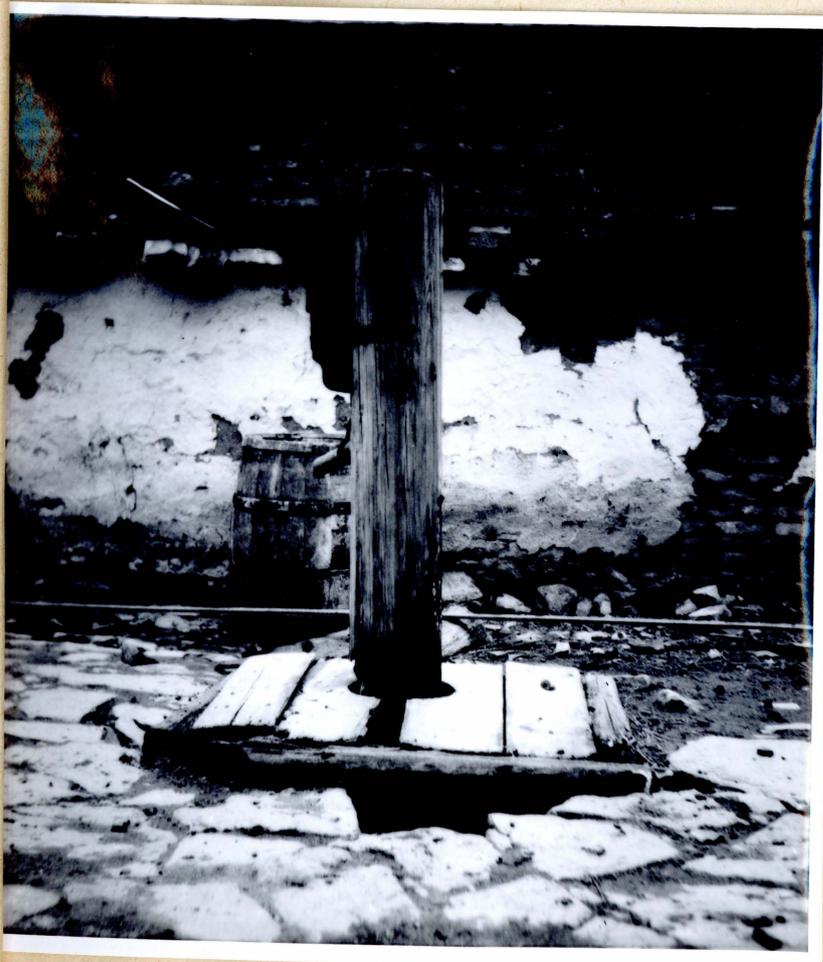
Ganz abgesehen davon, dass der Brunnen allen sanitären Massnahmen Hohn spricht, weil er neben der Jauchegrube angelegt ist, ist das Trinkwasser in Folge der Terraineinstürze allen Verunreinigungen ausgesetzt.

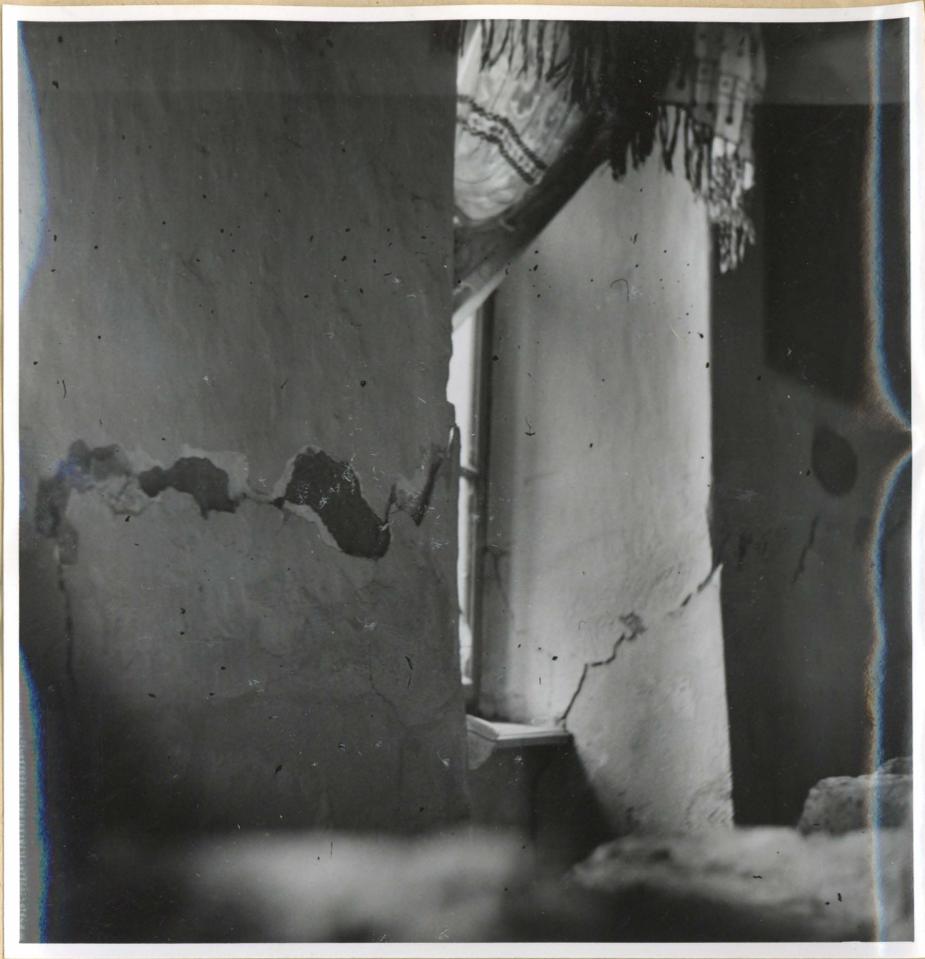
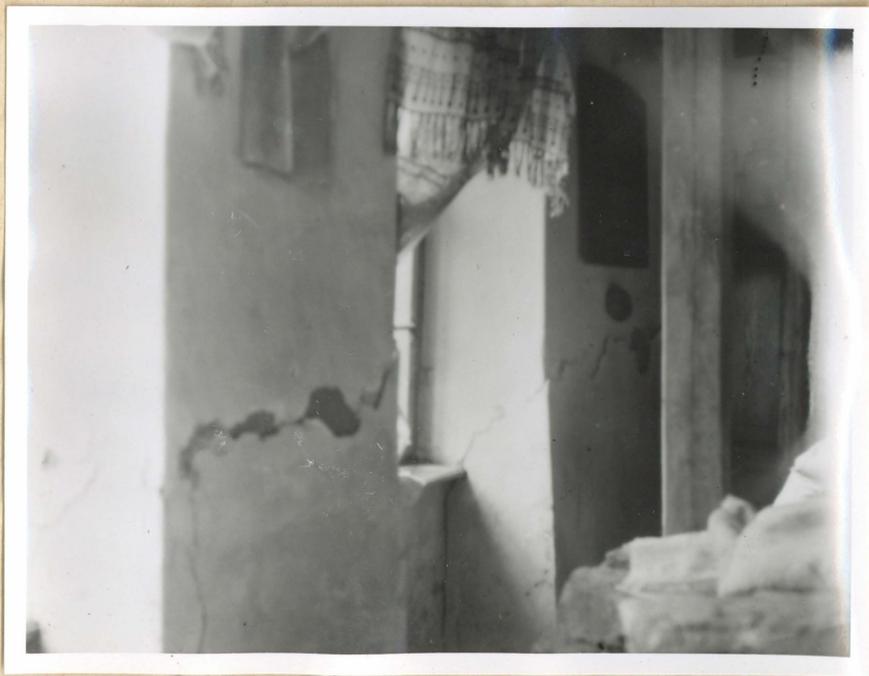
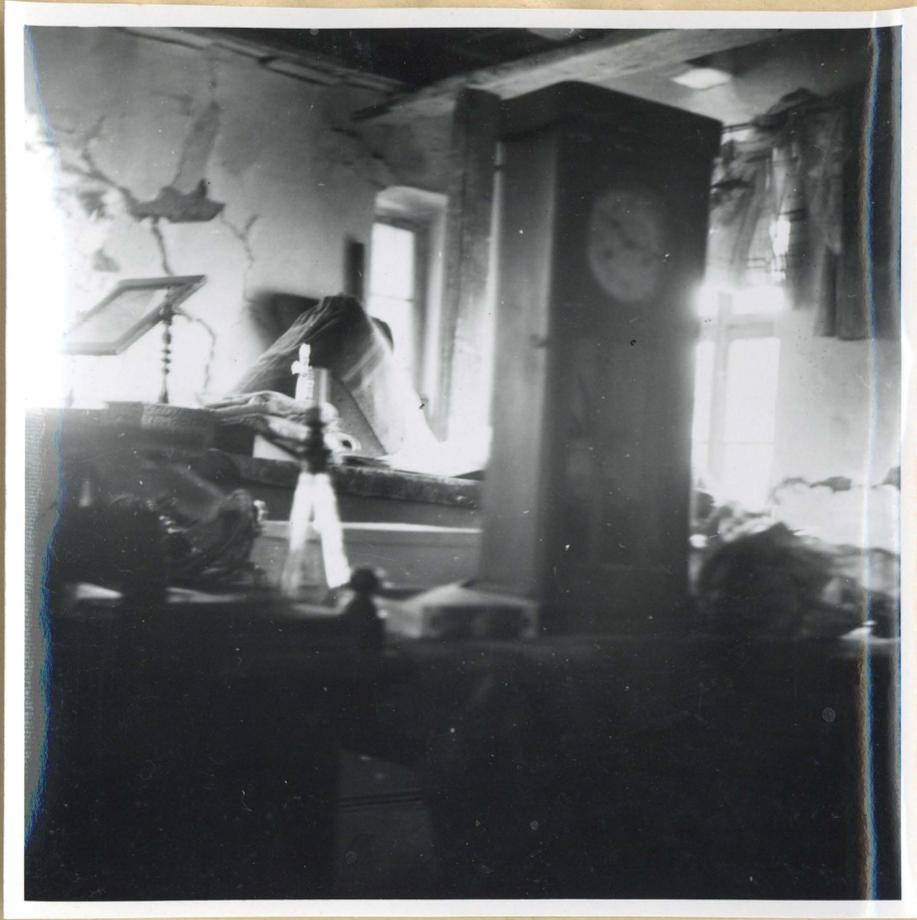
Ein zweiter "lüftiger" Wohnraum im gleichen Hause. Die eine  
 Haarnad fehlt vollständig. Die nachfolgenden Detailaufnahmen zei-  
 gen drehende Haarnad, die den vollständigen Einsturz des Daches  
 jederseits befürchten lassen.
