Diploma Thesis

Wine Cellar Pipes beneath Roads

Discovery, Evaluation, Securing

Submitted in satisfaction of the requirements for the degree of
Diplom-Ingenieurin
of the TU Wien, Faculty of Civil Engineering

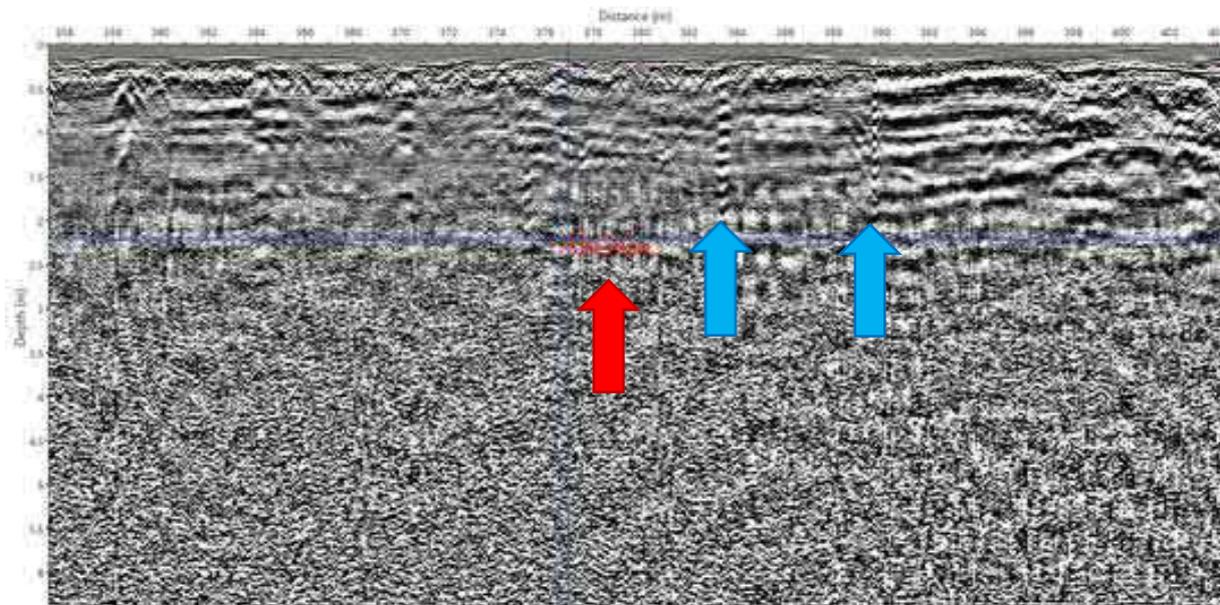
Abbildung 27: Radargramm mit erkennbaren vertikalen Strukturen und Keller, Pregesbauer 2020

Besonders klar zu erkennen waren in der Auswertung vertikale, sehr schmale Strukturen, bei denen es sich möglicherweise um ehemalige Lüftungsrohre handelt. Als die Straße neu gebaut wurde, mussten diese wahrscheinlich verlegt werden. Die Lage dieser Objekte passt großteils zu der von den Kellern. Sie sind im Radargramm bis zu einer Tiefe von rund 2,5 m sehr klar erkennbar, ab 3 m Tiefe nimmt das Rauschen im Bild jedoch so stark zu, dass dort keine Aussagen mehr getroffen werden können. In Abbildung 27 sind diese vertikalen Strukturen mit blauen Pfeilen markiert. Ebenfalls in Abbildung 27 dargestellt ist ein Keller (rot markiert), der durch Vergleich mit den Vermessungsunterlagen identifiziert werden kann. Dieser Keller hat eine Überlagerung von nur 2,8 m und ist trotzdem in der Auswertung kaum zu erkennen. Auch die daneben liegenden Keller, die eine höhere Überlagerung besitzen, sind nicht auszumachen. Ohne Vermessungsdaten

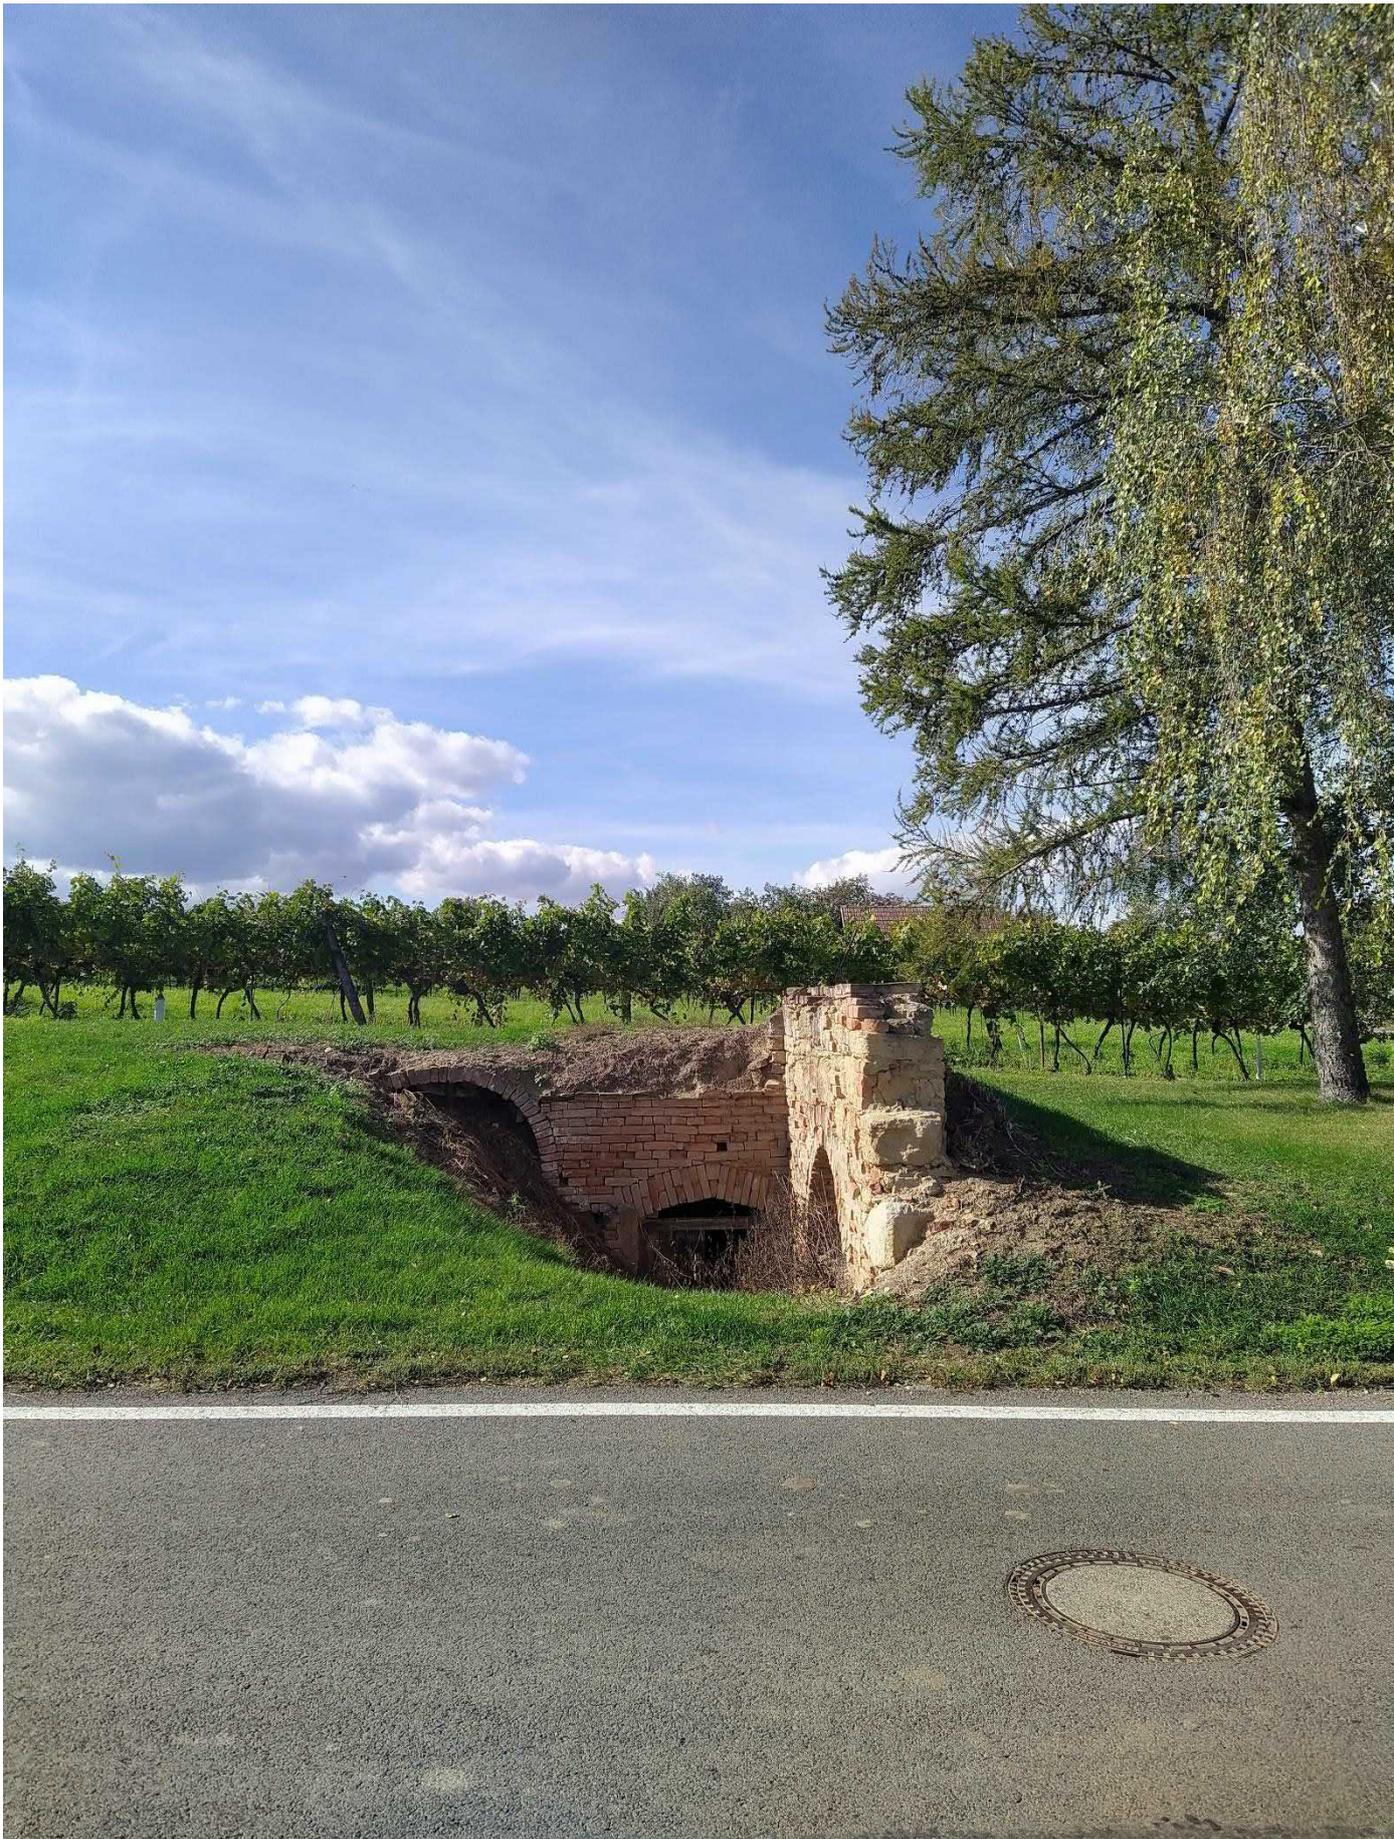
Abbildung 30: Drei verlassene Kellerröhren an der L3052 bei Ketzelsdorf, eigene Abbildung

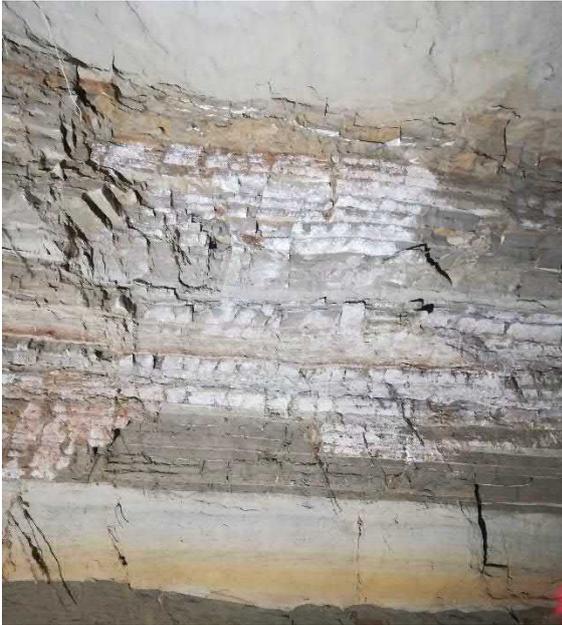
Abbildung 35: Bodenprofil in einem Keller in Stronsdorf mit unterbrochenen Lössschichten;
Quelle: NÖ Straßendienst

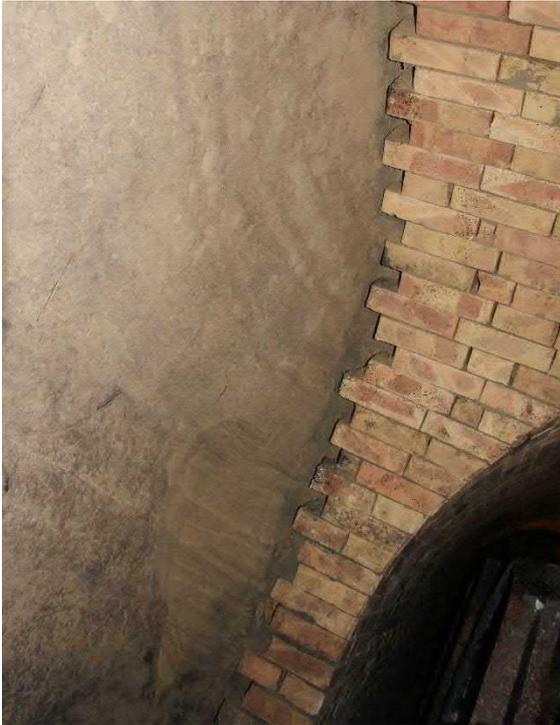
Abbildung 36: Abschluss eines Seitengangs einer gewölbten Kellerröhre in Martinsdorf, eigene Abbildung

Weinviertel, so bestätigt sich klarerweise die Aussage, dass Löss standsichere, senkrechte Wände und Hohlräume bilden kann. Dieser Umstand wurde häufig im Bau der Keller ausgenutzt, indem beispielsweise die Stirnseite der Röhre nicht vermauert sondern frei stehen gelassen wurde, siehe Abbildung 36. Zum Teil wurden die Röhren auch gänzlich ohne gemauertes Gewölbe belassen, da gebrannte Ziegel vor allem vor dem 20. Jahrhundert für die ländliche Bevölkerung nicht immer leistbar waren. Sehr alte, gewölbte Keller befanden sich meist im Besitz der Kirche oder Adeliger (Schmidbauer 2020 S.73).

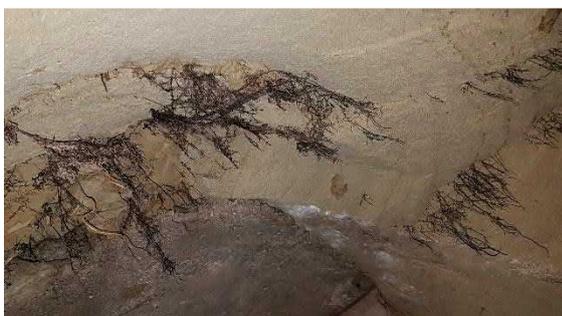
Abbildung 41: Einwuchs im Firstbereich, eigene Abbildung

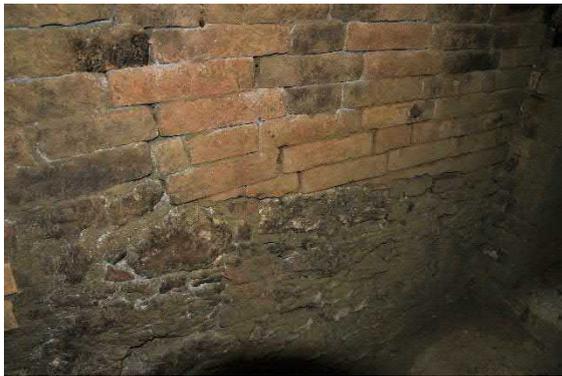
Gewölbe der Weinkeller bestehen aus dem zum Bauzeitpunkt verfügbaren Material, daher variieren sowohl die verwendeten Steine als auch die Mörtel. Neben verschiedenen Ziegelformaten wurde auch lokal vorhandener Naturstein verbaut. Bevor Zement für die einfache Bevölkerung in großen Mengen verfügbar war, wurden die unterirdischen Gewölbe genau wie die oberirdischen Wohnbauten mit Lehm vermörtelt. Je nachdem welcher Mörtel verwendet wurde, ist das Gewölbe wasserdurchlässig oder nicht.

Abbildung 42: Im unteren Bereich wurde Naturstein verbaut, die oberen Ziegel wurden mit Lehm vermörtelt; eigene Abbildung

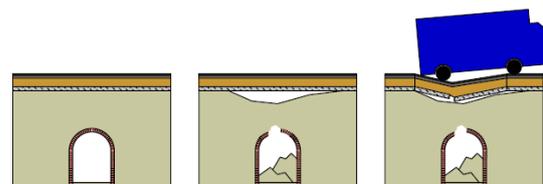
Beim ersten Beispiel handelt es sich um den in der Einleitung beschriebenen Vorfall in Wultendorf, wo eine Kellerröhre während Arbeiten der Straßenmeisterei unter dem LKW versagte. Die dortige Straße L20 wurde im Jahr 1983 erbaut und bereits damals wurde als Maßnahme wegen der bekannten Unterkellerung eine Betonplatte unter der eigentlichen Fahrbahn hergestellt. Die Platte war in etwa 15-20 cm dick und unbewehrt (siehe Abbildung 45) und die betroffene Kellerröhre befand sich rund 2 m unter der Fahrbahnoberkante. Wie konnte es also zu einem Versagen kommen? Nach der Bergung des LKW wurde erkennbar, dass es unterhalb der gebrochenen Betonplatte einen großen Hohlraum gab. Dieser war jedoch größer als es das Loch im freigelegten Gewölbe vermuten ließe. Im Inneren des Kellers befand sich bereits einiges an Bodenmaterial, das durch das

Gewölbeloch in die Röhre gelangt war. Das eigentliche Versagen des Kellers geschah also bereits vor dem Brechen der Betonplatte und der Zerstörung der Straße (Kaufmann 2017). Bei diesem Versagen könnte sowohl Wasser als auch die dynamische Belastung der Fahrbahn eine Rolle gespielt haben. In benachbarten Kellern wurde ebenfalls das Eindringen von Wasser bemerkt, Vibrationen könnten den Materialtransport verstärkt haben. Besonders interessant an diesem Fall ist, dass die unbewehrte Betonplatte erst unter der statischen Last des LKW infolge der Biegebeanspruchung zerbrach und nicht schon früher unter der Verkehrslast landwirtschaftlicher Transporte. Nachdem die zerbrochene Straßenkonstruktion im Bereich der Doppelröhre entfernt und mehrere Punkte im Firstbereich beider Röhren freigelegt waren, wurde im Zugang eine Schalung angebracht und der Hohlraum mit einem selbstverdichtenden, flüssigen Verfüllmaterial aufgefüllt. Dieses Material besitzt nur einen geringen Bindemittelanteil und erreicht so in etwa die Festigkeit und Steifigkeit des anstehenden Bodens. Mehr zu diesem Material ist in Kapitel 4.3.2 zu finden.

Abbildung 44: Schematische Darstellung der Situation in Wultendorf, eigene Abbildung

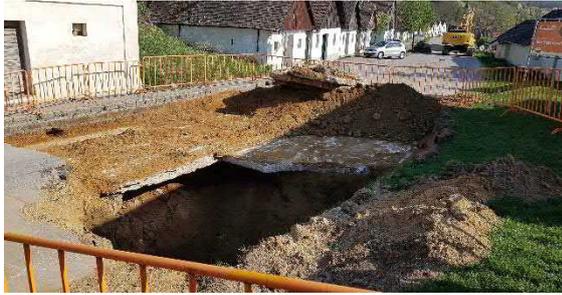
Abbildung 45: Der Hohlraum reicht bis unter die intakte Betonplatte, Quelle: NÖ Straßendienst

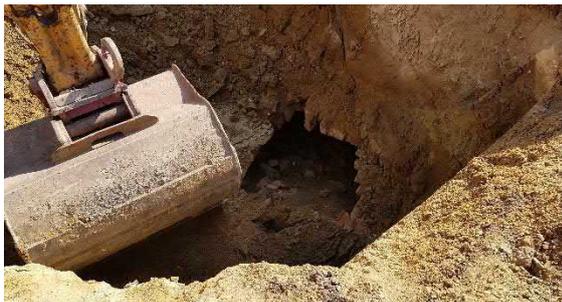
Abbildung 46: Das Loch im Gewölbe ist klein im Verhältnis zur transportierten Erdmasse, Quelle: NÖ Straßendienst

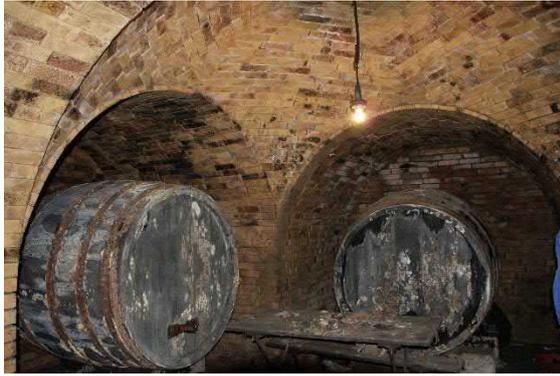
Abbildung 51: Kreuzungsbereich zweier Röhren mit Böhmischem Platzl mit Zustand 1, eigene Abbildung

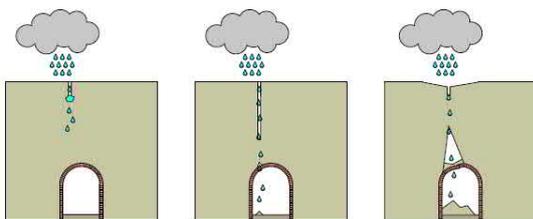
Ein anderer, interessanter Fall ereignete sich 2016 in Martinsdorf. Bei einem seiner regelmäßigen Besuche im Keller entdeckte der Besitzer einen Erdhaufen in einer der beiden zu seinem Keller gehörenden Röhren. Auch einige Ziegel im Firstbereich fehlten, darüber klappte ein Loch. Vom Presshaus aus betrachtet lag der Schaden nah am gegenüberliegenden Straßenrand, an der Oberfläche war noch nichts zu erkennen. Bei der statischen Zustandsbewertung 2015 war der Keller noch mit Zustand 1 bewertet worden, durch den Ausbruch hätten jedoch schwere Verletzungen verursacht werden können. Der Kellerbesitzer vermutet die Ursache in einem Loch, das entstand, nachdem am Straßenrand ein Schild entfernt wurde. So konnte der Boden durch die Lehmfugen des Gewölbes hindurch gewaschen werden und nach dem Versagen der Fugen im Firstbereich ungehindert ausbrechen. Der Schaden konnte durch das frühzeitige Erkennen repariert werden und der Keller wurde im Zuge dieser Arbeit besichtigt (Edelhofer 2020).

Abbildung 53: Schematische Darstellung der Situation in Martinsdorf, eigene Abbildung

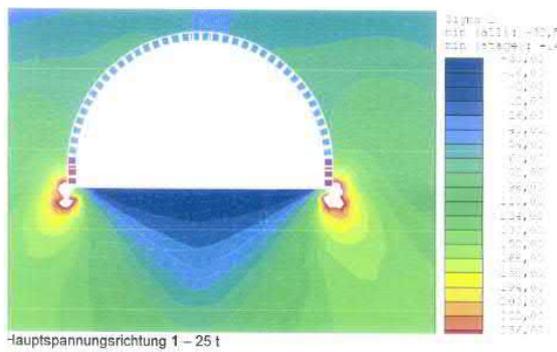
Die Aussagekraft der FE-Berechnung hängt sowohl von der Modellbildung, als auch von der Interpretation der Ergebnisse ab. Bei dem in Abbildung 55 dargestellten Keller entstehen durch die Modellbildung sehr hohe Druckspannungen an den Ecken der Auflagerpunkte des Ziegelgewölbes. Diese werden in der Realität sofort abgebaut und treten daher nicht auf.

Abbildung 55: Vertikalspannungen, Ausschnitt aus einer FE-Berechnung für einen gewölbten Keller in Reintal, Quelle: NÖ Straßendienst
