## Großrutschung im Bereich Leckgalerie Sölden, Geologie, Ursache und Auswirkung

Thomas Figl<sup>1</sup>, Petra Nittel-Gärtner<sup>1</sup>, Katharina Gröbner<sup>1</sup>, Ribis Markus<sup>2</sup>

Amt der Tiroler Landesregierung, Abt. Allg. Bauangelegenheiten, Landesgeologie

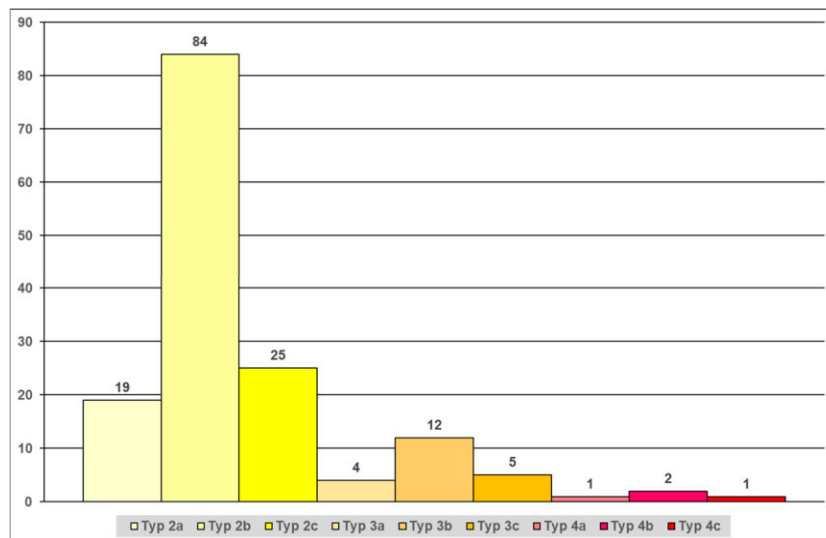
**Abb.9.** Gesamthaft dokumentierte Ereignisse von 03.06.2020 bis 31.07.2020 nach Ereignistyp.

83,66 % der dokumentierten Ereignisse sind dem Bereich 1 (Typ 2a bis Typ 2c) zuzuordnen. 13,73 % sind für den Bereich 2 (Typ 3a bis Typ 3c) erfasst. Ein sehr kleiner Anteil mit 2,61 % ist dem Bereich 3 (Typ 4a bis Typ 4c) zuzuordnen.

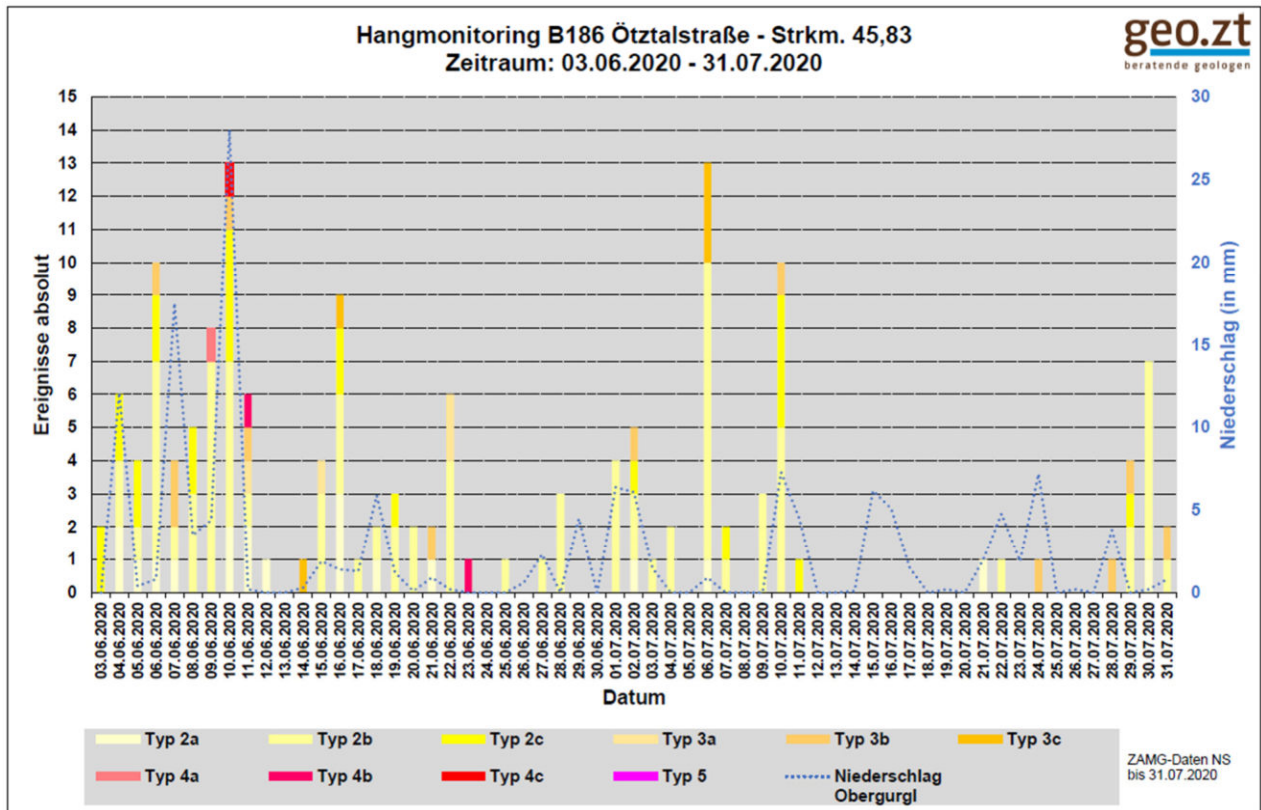
Nachfolgende Abbildung gibt einen Überblick über die durch Beobachtungsposten täglich dokumentierten Ereignisse im Zeitraum 03.06.2020 bis 31.07.2020 nach Ereignistyp sortiert.

**Abb.10.** Täglich dokumentierte Ereignisse nach Ereignistyp von 03.06.2020 bis 31.07.2020.

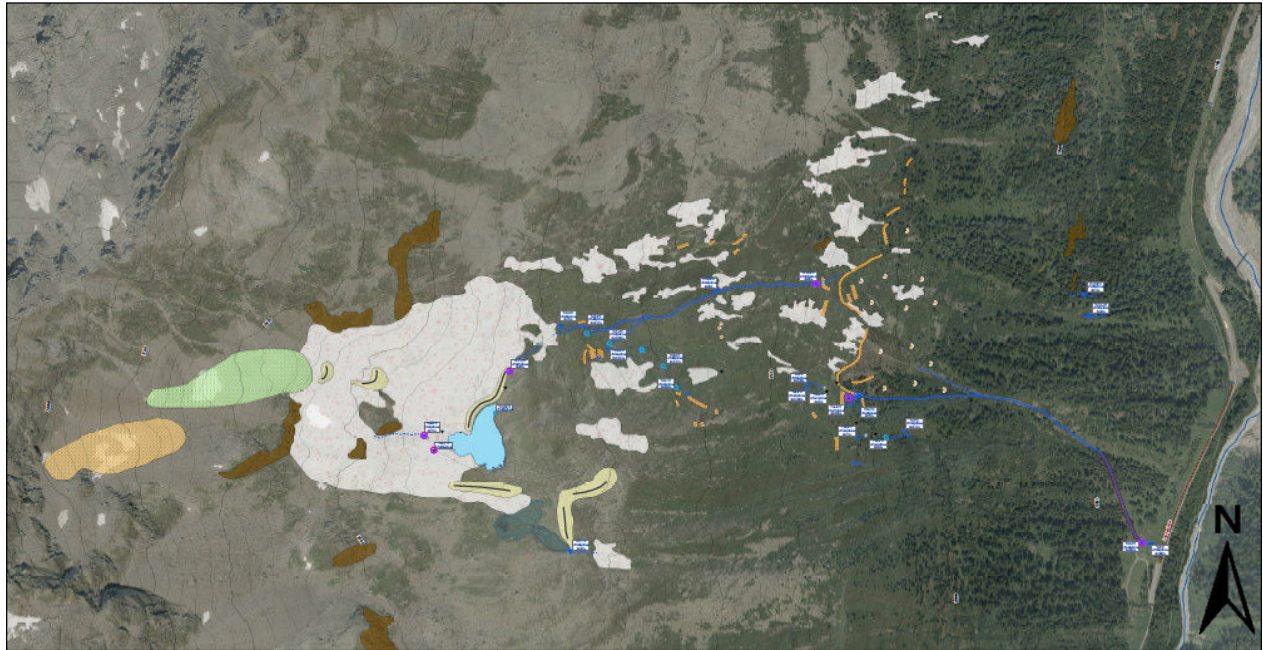
Im Zuge von Kartierungen konnten zudem erste Erkenntnisse zur geomorphologischen und hydrogeologischen Situation am Einhang der Leckgalerie gewonnen werden.

**Abb.11.** Ausschnitt aus der geomorphologisch-hydrogeologischen Karte zum Einhang der Leckgalerie.
